Katasztrófavédelmi Tudományos Konferencia

Európában bekövetkezett, ipari balesetek által okozott rendkívüli vízszennyezések és iparbiztonsági elemzésük

Aznalcollar-i zagytározó gátjának összeomlása

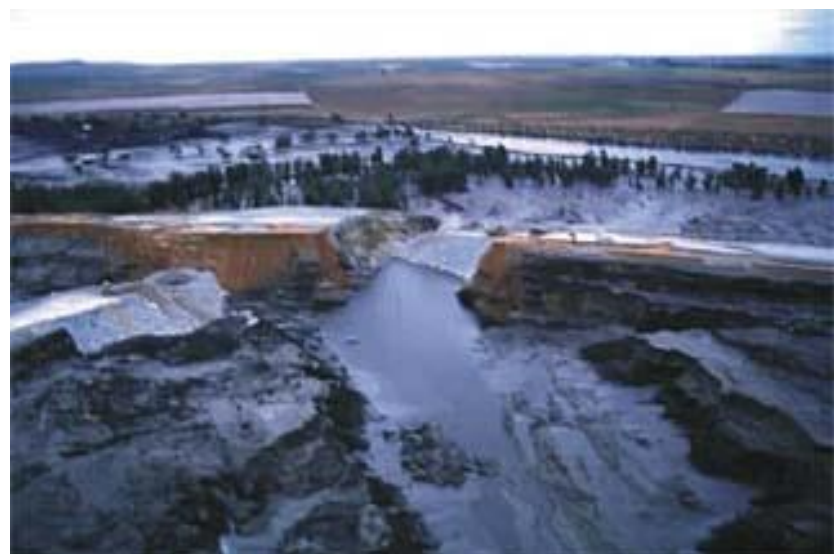
Zagyártározó gátjának összeomlása
1998. április 25.
Aznalcollar, Spanyolország

A zagyártározó gátjának összeomlását követően **3 millió tonna iszap és 4 millió tonna savas szennyezett víz (mely jelentős koncentrációban nehézfémeket is tartalmazott) ömlött ki**, és szennyezett el 80 km-nyi folyószakaszt, és 10 000 hektárnyi mezőgazdasági földterületet.

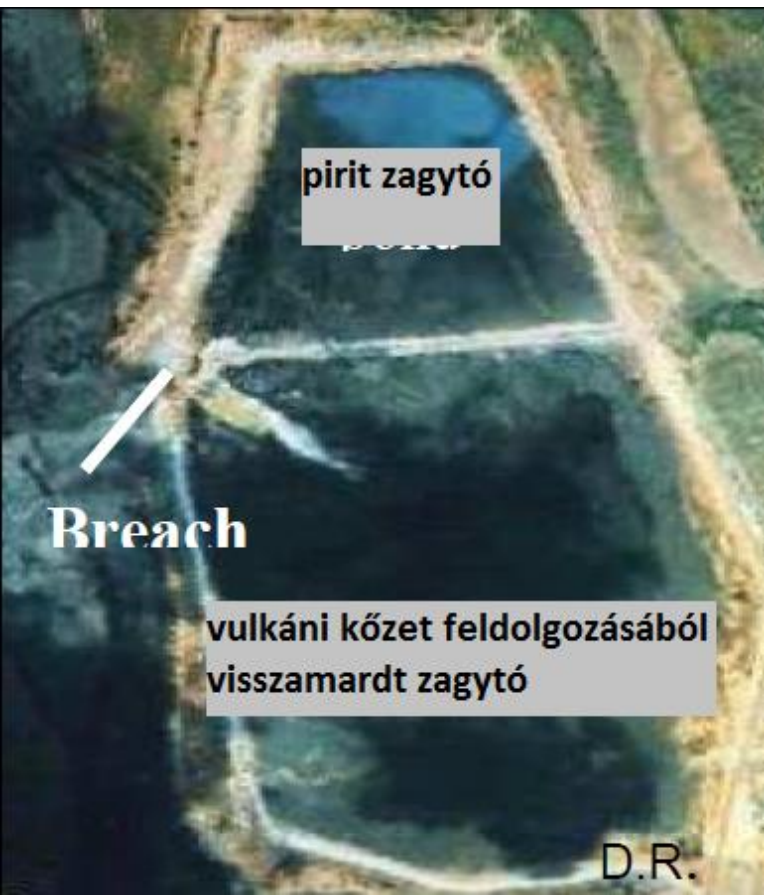
A feldolgozott kőzet 90%-a hulladék, mely a zagytóba került. A folyamatnál savat használtak, így a zagytó savas kémhatású (pH <3), és fémtartalma is jelentős, nevezetesen: cink (450 mg / l), réz (17 mg / l), ólom (3,5 mg / l) és arzén (0,2 mg / l).

Ez a dupla zagytó 32,6 millió m³ kapacitású, és 1976-ban épült, amikor a régi bánya jött létre. Egy 30 m magas gát vette körül, amelynek magassága bővíthetett a bányászati tevékenység során a meddő kőzet anyagából.

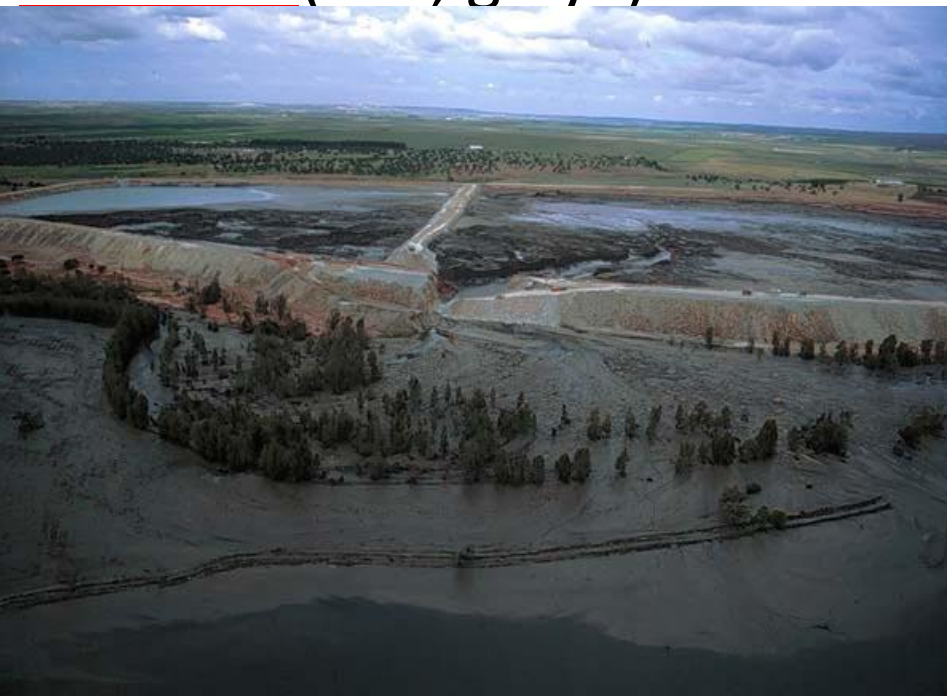
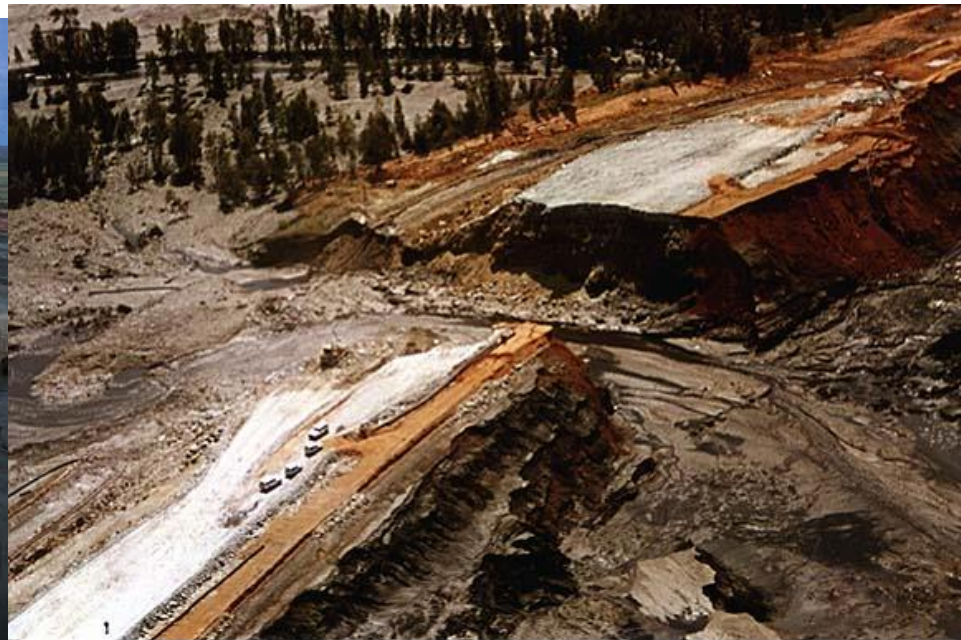
1
Rotura de la presa de la balsa que contenía los residuos tóxicos en la mina de Aznalcollar, el día del vertido.
