Borsos Tibor

### **PUR habos szendvicspanel tűz = totálkár?**

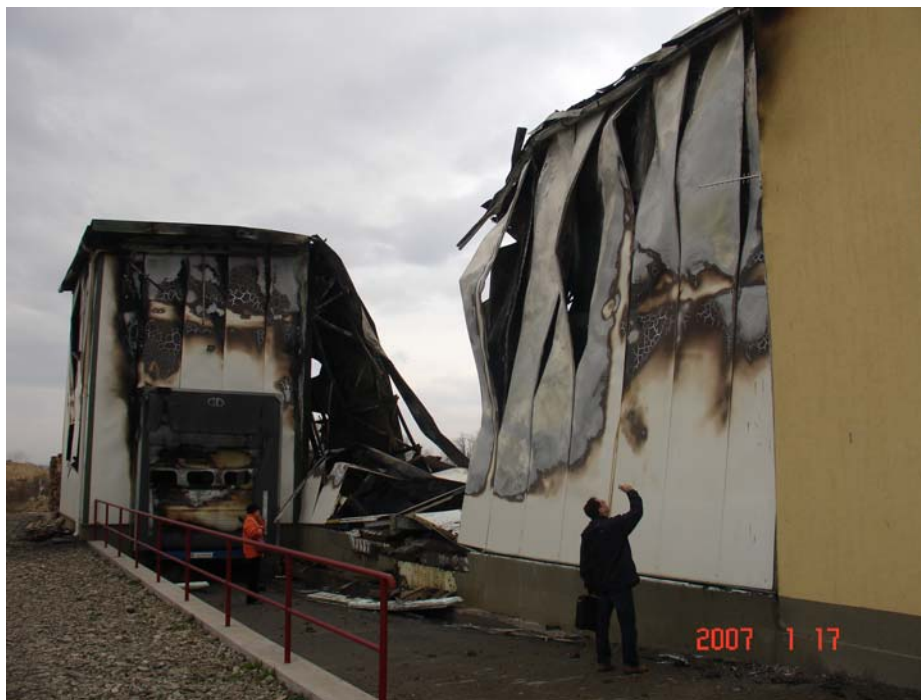
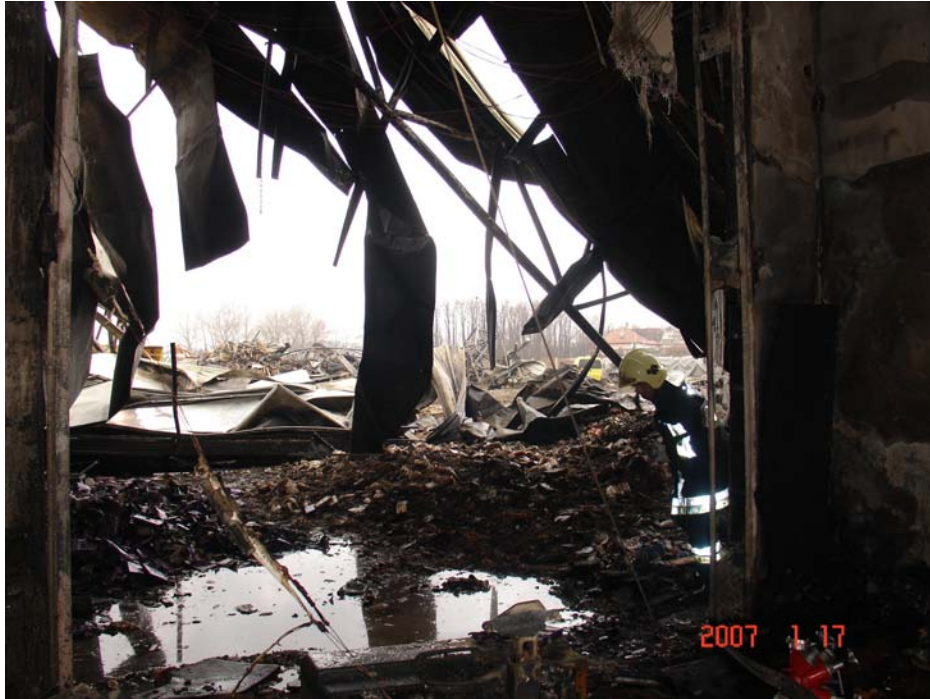
Egy tűzvédelmi szakértői vizsgálatról hazafelé autózva töprengtem el azon, hogy **természetes dolog-e az**, hogy egy szabálytalanul az épület mellett tárolt raklap kupactól áttérjedt tűz miatt egy 30 x 35 méteres **csarnoknak össze kell dőlnie, és a benne lévő teljes árukészletnek el kell égnie?**

Ehhez a költői kérdésemhez még az az információ is hozzátartozik, hogy az üzemet egy évvel ezelőtt, a jogszabályi előírásoknak megfelelően tervezték, kiviteleztek, vették használatba. Az üzemcsarnokban volt tűzjelző is, de amiatt, hogy a tűz a szabadtéren keletkezett, ezért csak az üzembe történő betérés után tudott jelzést adni. A tüzeset során kb. 130 millió Ft kár keletkezett.

A szakértői vizsgálatom során ilyen kép tárult elém.

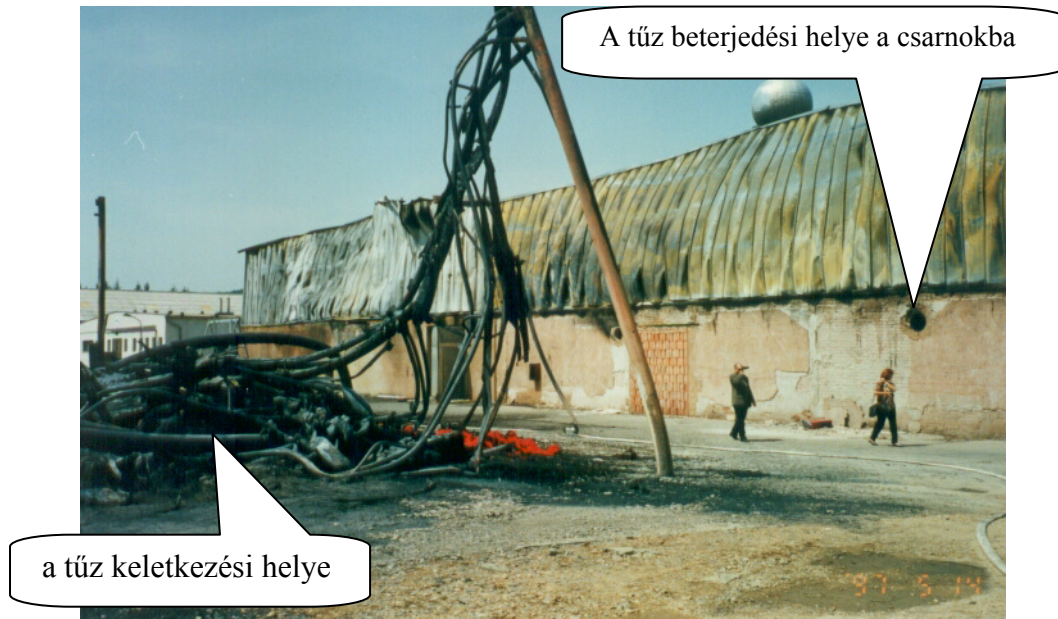
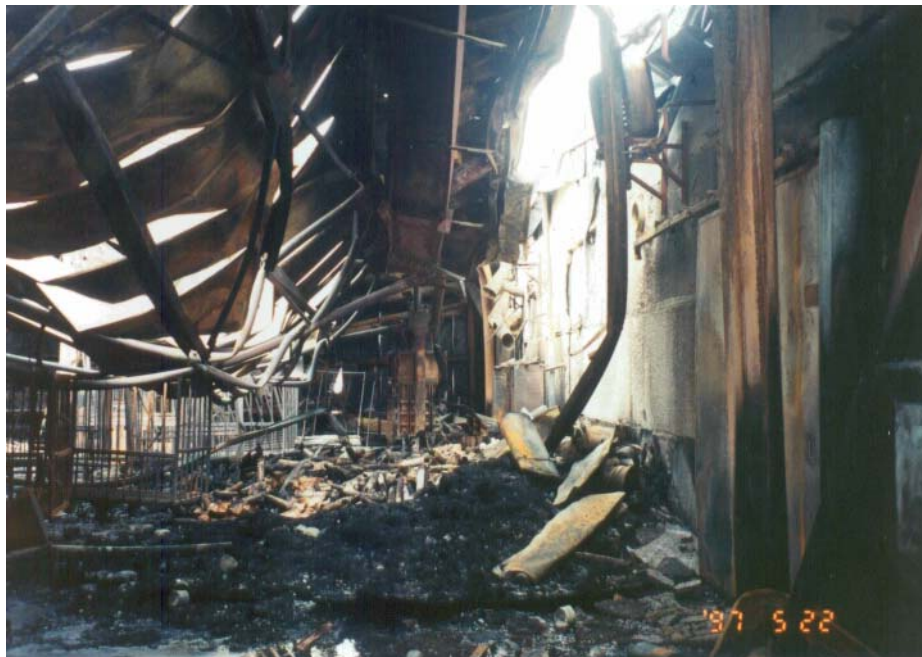
1997. május 13.-án Szentgotthárdon egy textilipari cég udvarán lévő tároló szín alatt lévő éghető anyagokat gyújtotta fel egy elbocsátott dolgozó. A szél a tároló színtől a 12 méterre lévő csernázó csarnok felé fújta a füstöt, és a tüzet. A csarnok oldalfalán lévő ventilátornyíláson keresztül a tűz bejutott a csarnokba. A tűz következtében az acél fegyverzet purhabos szigetelése meggyulladt, és tovább vitte a tüzet, melynek következtében a teljes technológia a tűz martalékává vált. A kárérték meghaladta az 1 milliárd forintot.

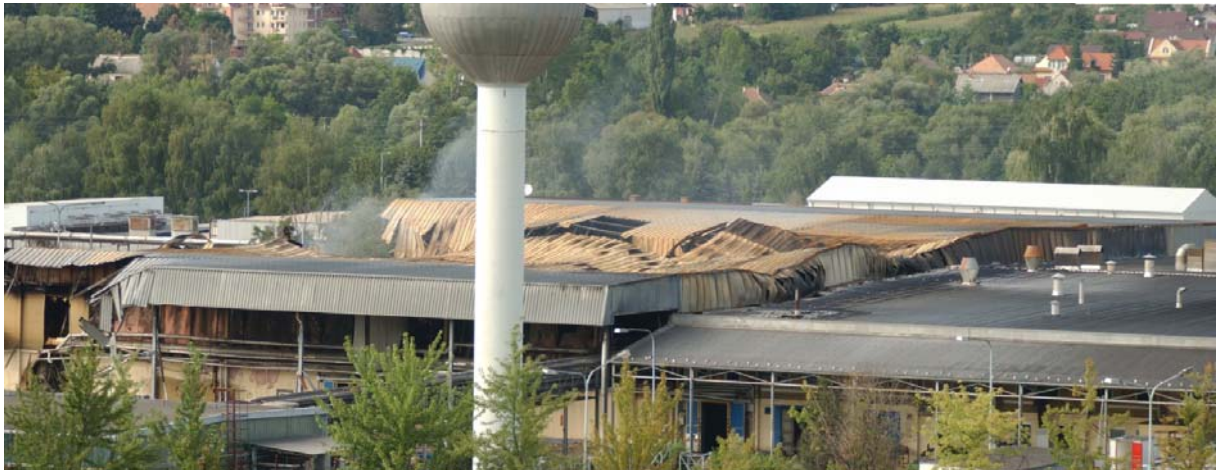
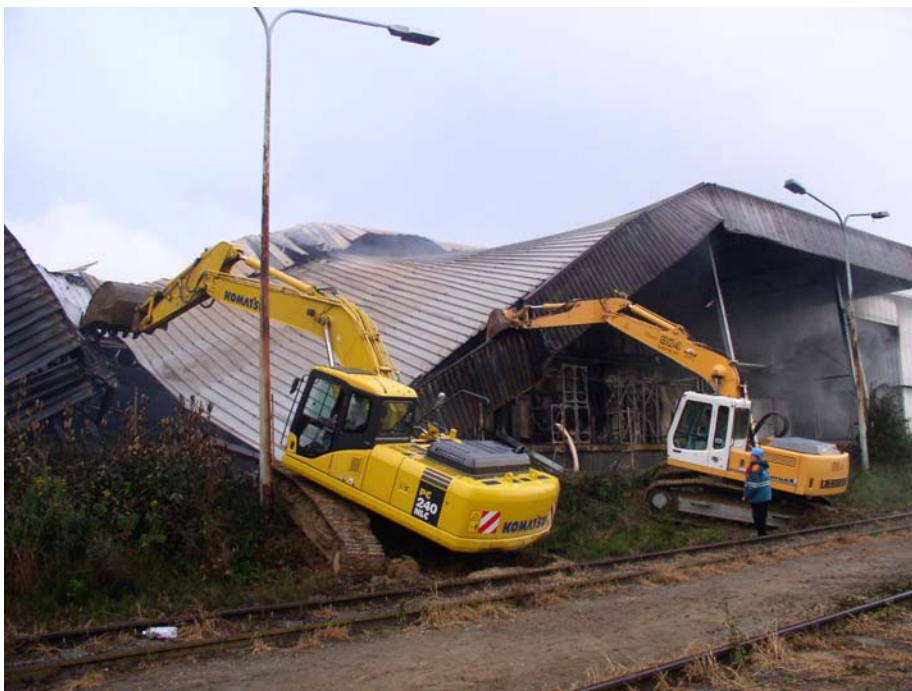
2004. augusztusában Zalaegerszegen 120 x 72 méter alapterületű hűtőház egyik hűtőkamrájában keletkezett tűz. A tárolópolc tetején meggyulladt papírkartonról

a tűz vízszintesen a mellette lévő csomagolt árukra terjedt, valamint meggyújtotta a fölötté elhelyezkedő szendvicspanel purhab hőszigetelését. A purhabos szendvicsszerkezet a tüzet továbbvitte, mely az épület és a raktárkészlet teljes pusztulását okozta.

A kár mértéke milliárdos nagyságrendű volt. A kártérítés ügyében a polgári peres eljárás a mai napig folyamatban van. A károsodás mértékét az alábbi fényképekkel illusztrálom.

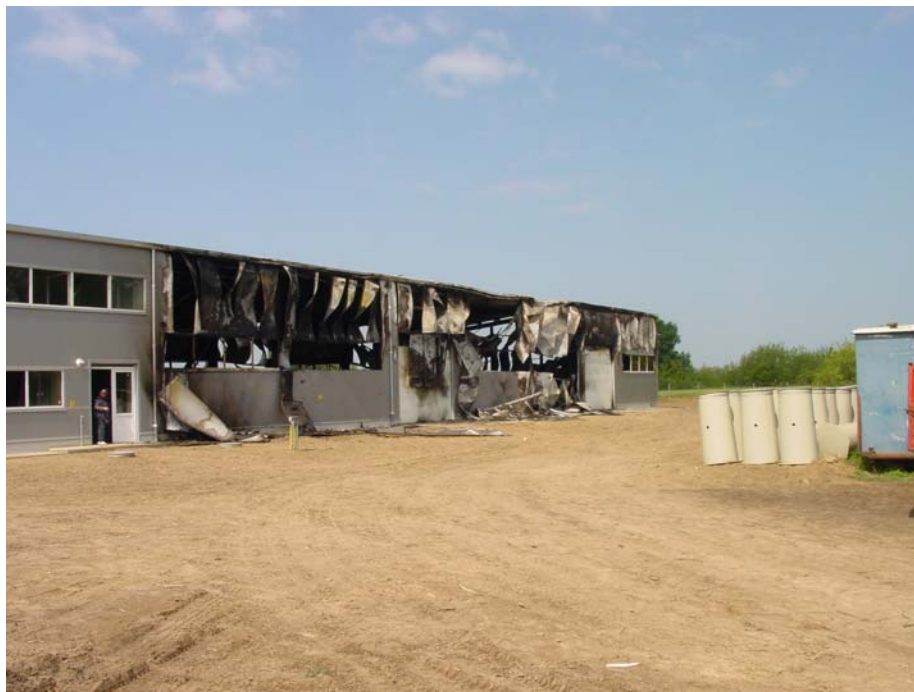
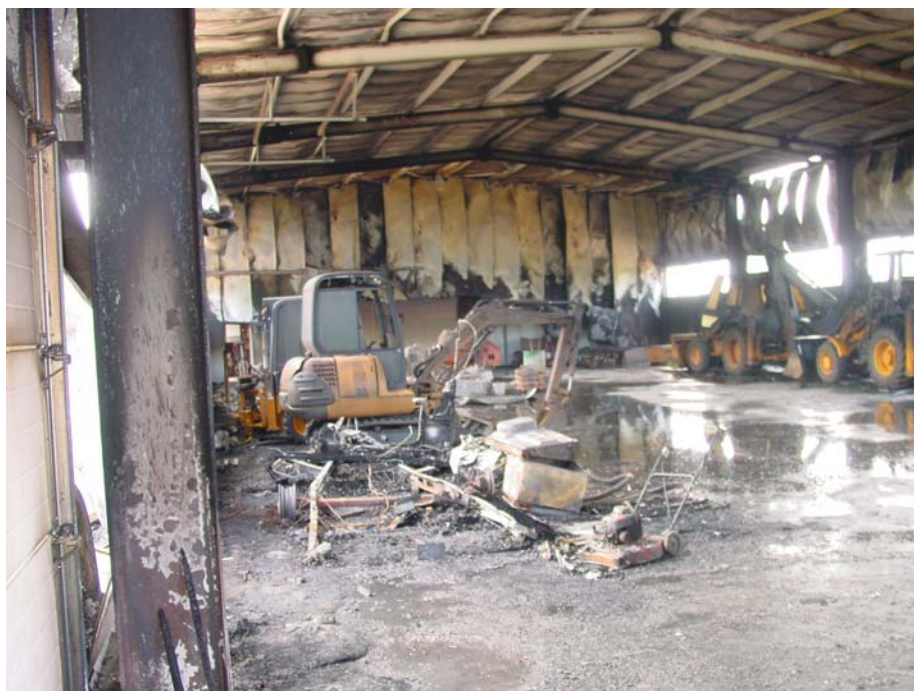
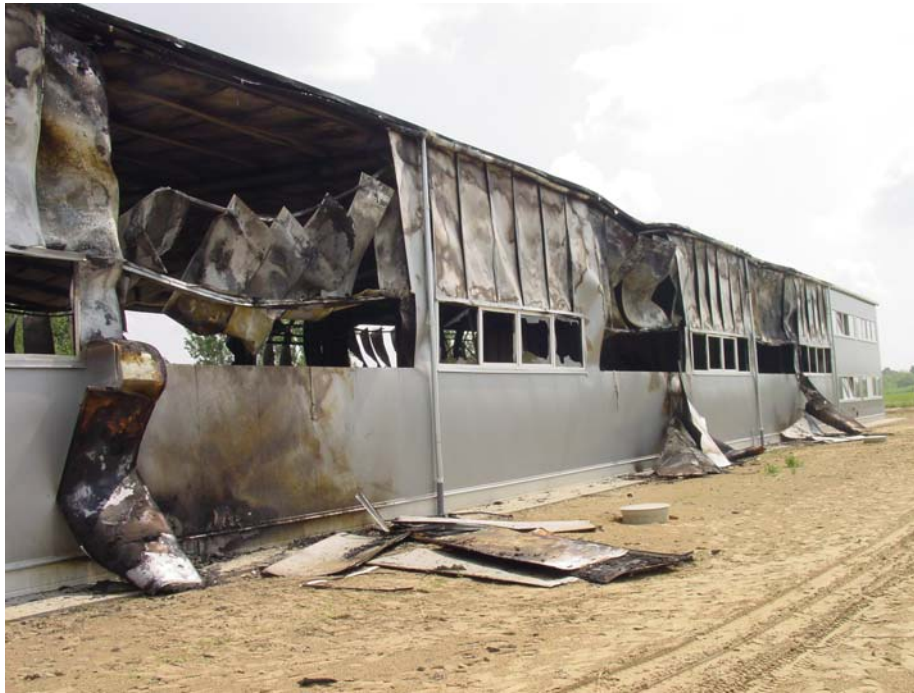
2006. júniusában Lajosmizsén egy szinte üres, építés alatt lévő csarnokban keletkezett tűz, mely áttért a csarnok szigetelésére, és ott szétterjedve totálkárt okozott. Amennyiben az épületszerkezetek nem éghető szigeteléssel készültek volna, akkor a kár a töredéke lett volna. A károsult biztosítással nem rendelkezett, így az újraépítési költségeket nem tudta kívül megosztani.

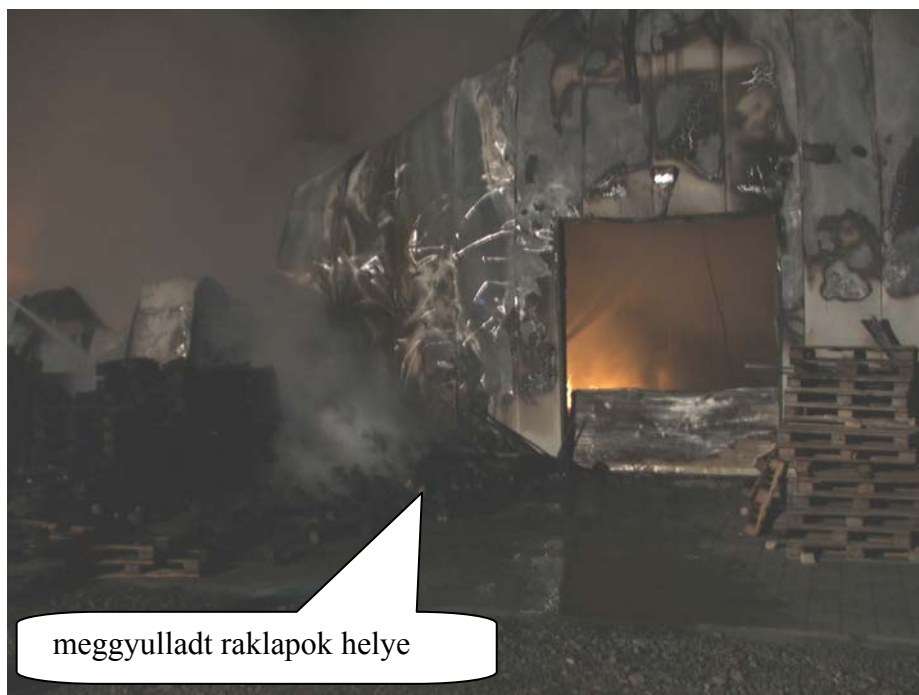
A bevezetőben említett édességraktár tűz Baján, 2007. januárjában történt. Ismeretlen ok következtében közvetlenül az épület mellett —szabálytalanul— tárolt raklapok gyulladtak meg.

Az égő raklapok hőhatása következtében a szendvicsszerkezet megnyílt és ezzel biztosítottá vált a tűz betérése az éghető purhab szigetelésbe. A tűz keletkezésétől számított 29. – 42. perc közötti időben, a 32 x 21 méteres csarnok összedőlt. A kiérkező tűzoltók fémes csattogó hangokat hallottak a raktárból ezért onnan kiszaladtak, illetve a fecskendőkkal arrébb álltak (így nem következett be

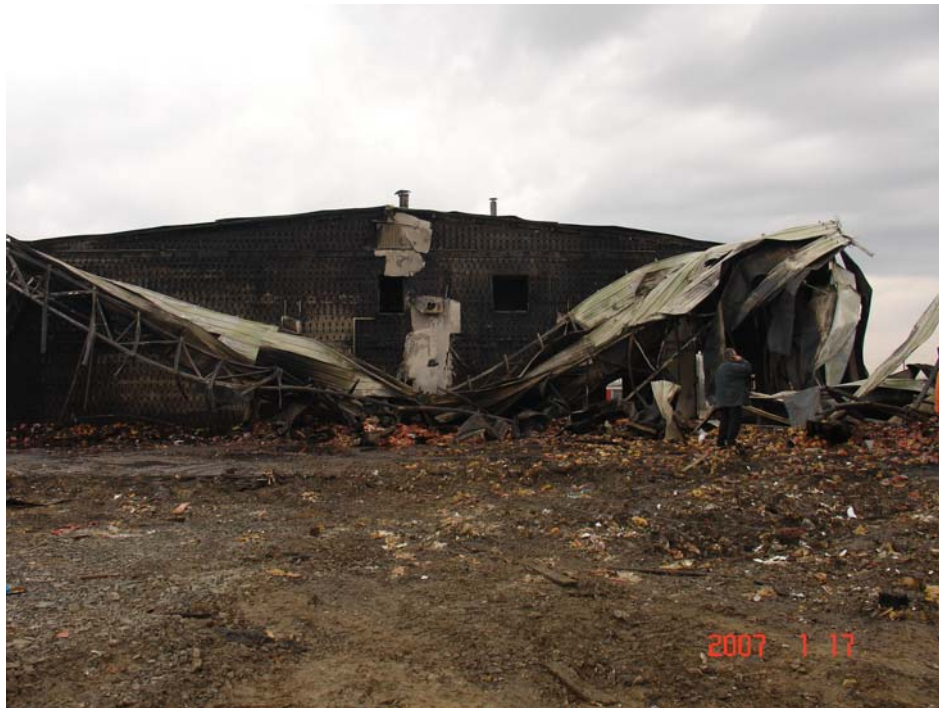
tragédia). A csarnok összeomlását követően a teljes raktárkészlet megsemmisült. A tűzoltás érdekében markológépekkel, vágó eszközökkel a csarnok elemeit szétbontották, elszállították, és a tüzesetet követő napra a raktárból ez maradt.

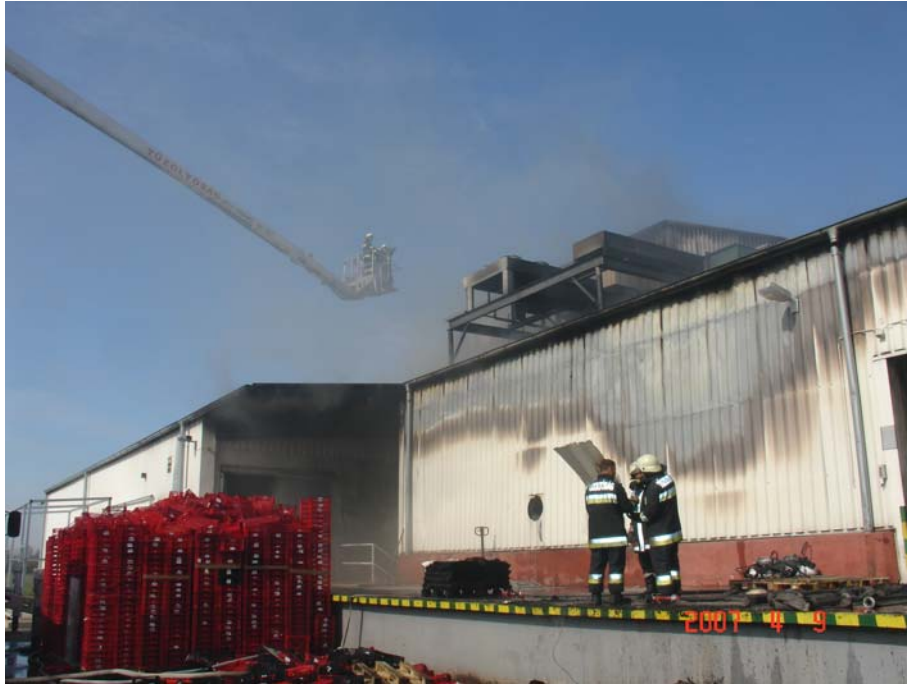
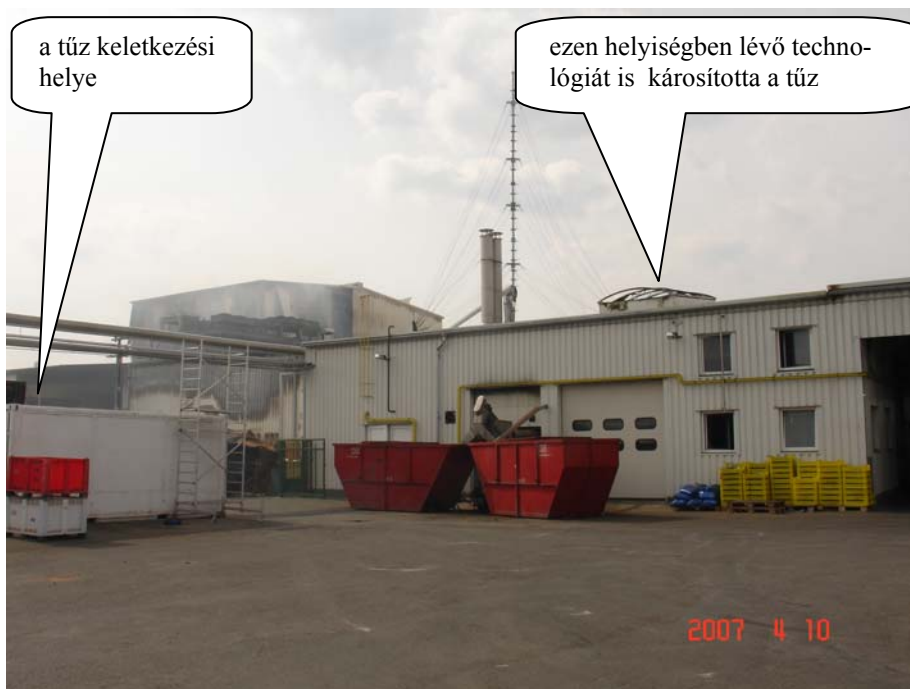
2007. húsvét hétfőjén egy svájci tulajdonú, lajosmizsei nyúlágóhíd elektromos kapcsolóhelyiségében keletkezett tűz, ahonnan a kapcsolódó szendvicspanel purhab szigetelésén a tűz továbbterjedt. A tűzoltás közel egy napot vett igénybe. A keletkezett kár meghaladja az egy milliárd forintot. A tűzben a szendvicspanelek túlnyomó része károsodott, a raktárkészlet használhatatlanná vált, a technológiai berendezése károsodtak. A kárértéket tetőzi a termelés kiesés pótlása (bérágóhíd, dolgozók szállítása, stb.). A tűz a mennyezeti szendvicspanel éghető szigetelésén továbbhaladva több helyiségre terjedt át. A keletkezési hely és a legtávolabbi égett pont közötti távolság 50 méter volt.

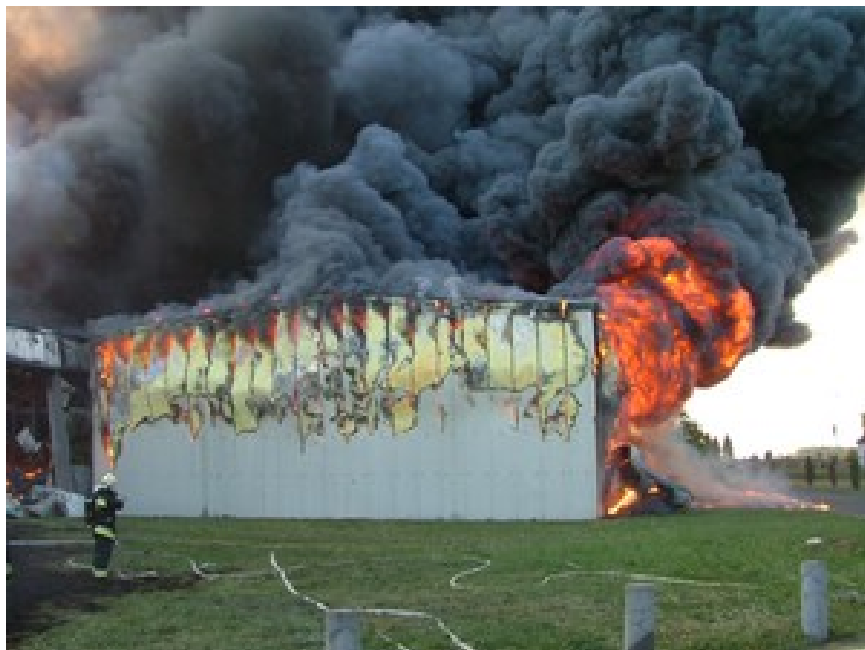
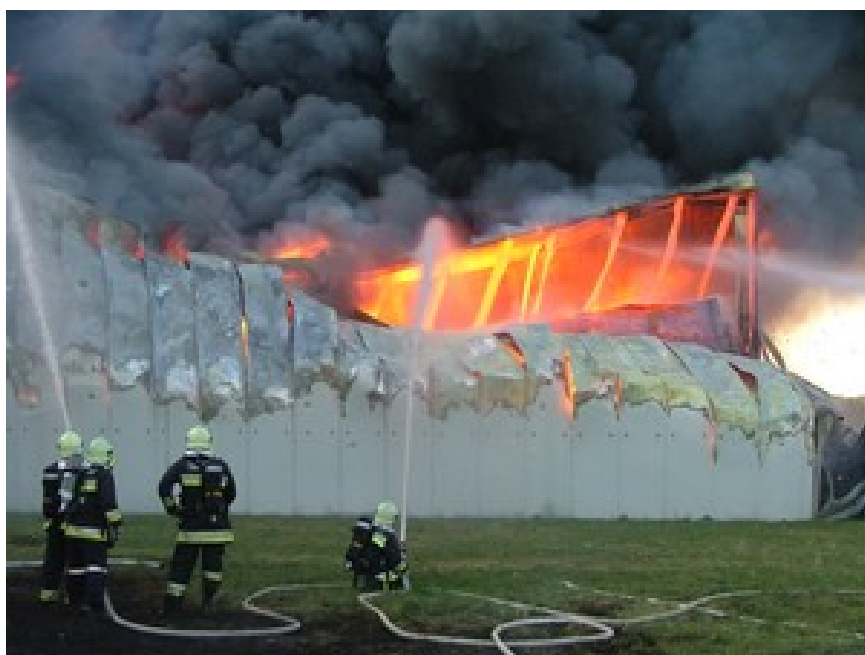
2007. április 27.-én Környemen a sajtgyárban történt tüzesetnél az épületszerkezet is tüzet fogott, és a teljes (110 x 52 méteres) csarnokra kiterjedő tűz keletkezett. A becsült kárérték 3,5 milliárd forint körül van. A tűzoltás több mint egy napig tartott. A [www.langolovagok.hu](http://www.langolovagok.hu) internetes oldalon a tüzesetről az alábbi megdöbbentő képeket lehetett látni.

Ennél a tüzesetnél azt a kérdést tettem fel magamnak, hogy természetes dolog az, hogy egy magasnyomású mosóberendezés meggyulladásától a teljes gyárnak le kell égnie? Abban az esetben, ha nem éghető épületszerkezetből építették volna a magasnyomású mosóberendezés helyiségét, akkor a tűzkár értéke 100.000.-

Ft körüli lett volna, továbbá a tűz —éghető anyag hiányában— nem tudott volna a helyiségből továbbterjedni.

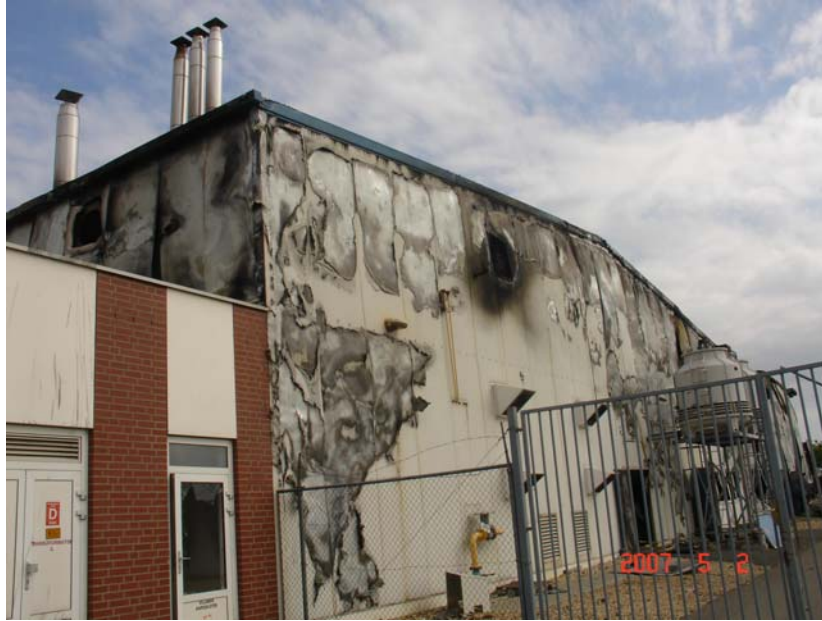
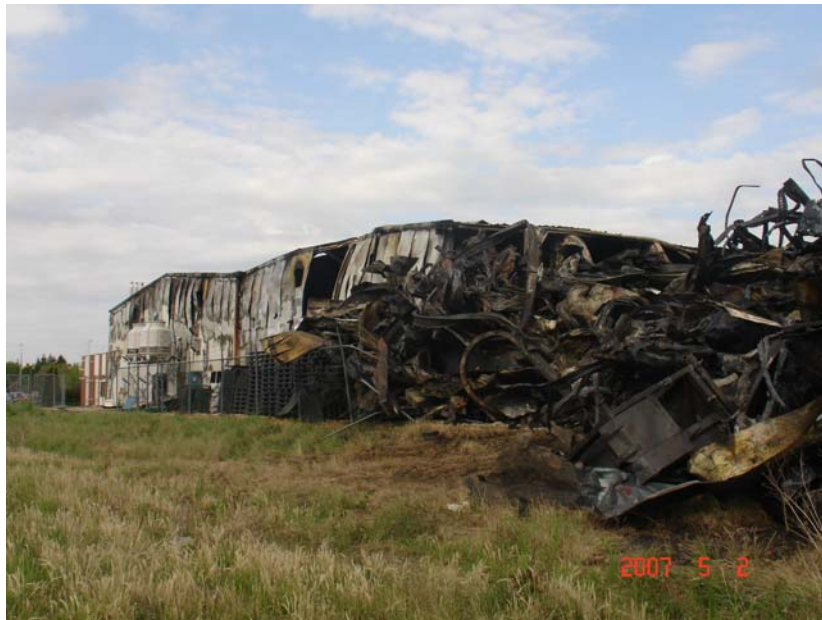
A szakértői vizsgálatom alkalmával a következő állapotokat tudtam megörökíteni.
