# **Tűzesetek tapasztalatai – hibák, hiányosságok, tanulságok**

**I. TSZVSZ Tűzesetek tapasztalatai szakmai nap  
2017. szeptember 21.**

**Király András tűzvizsgálati szakértő**

# Kodály Kőrönd lakóház tüze

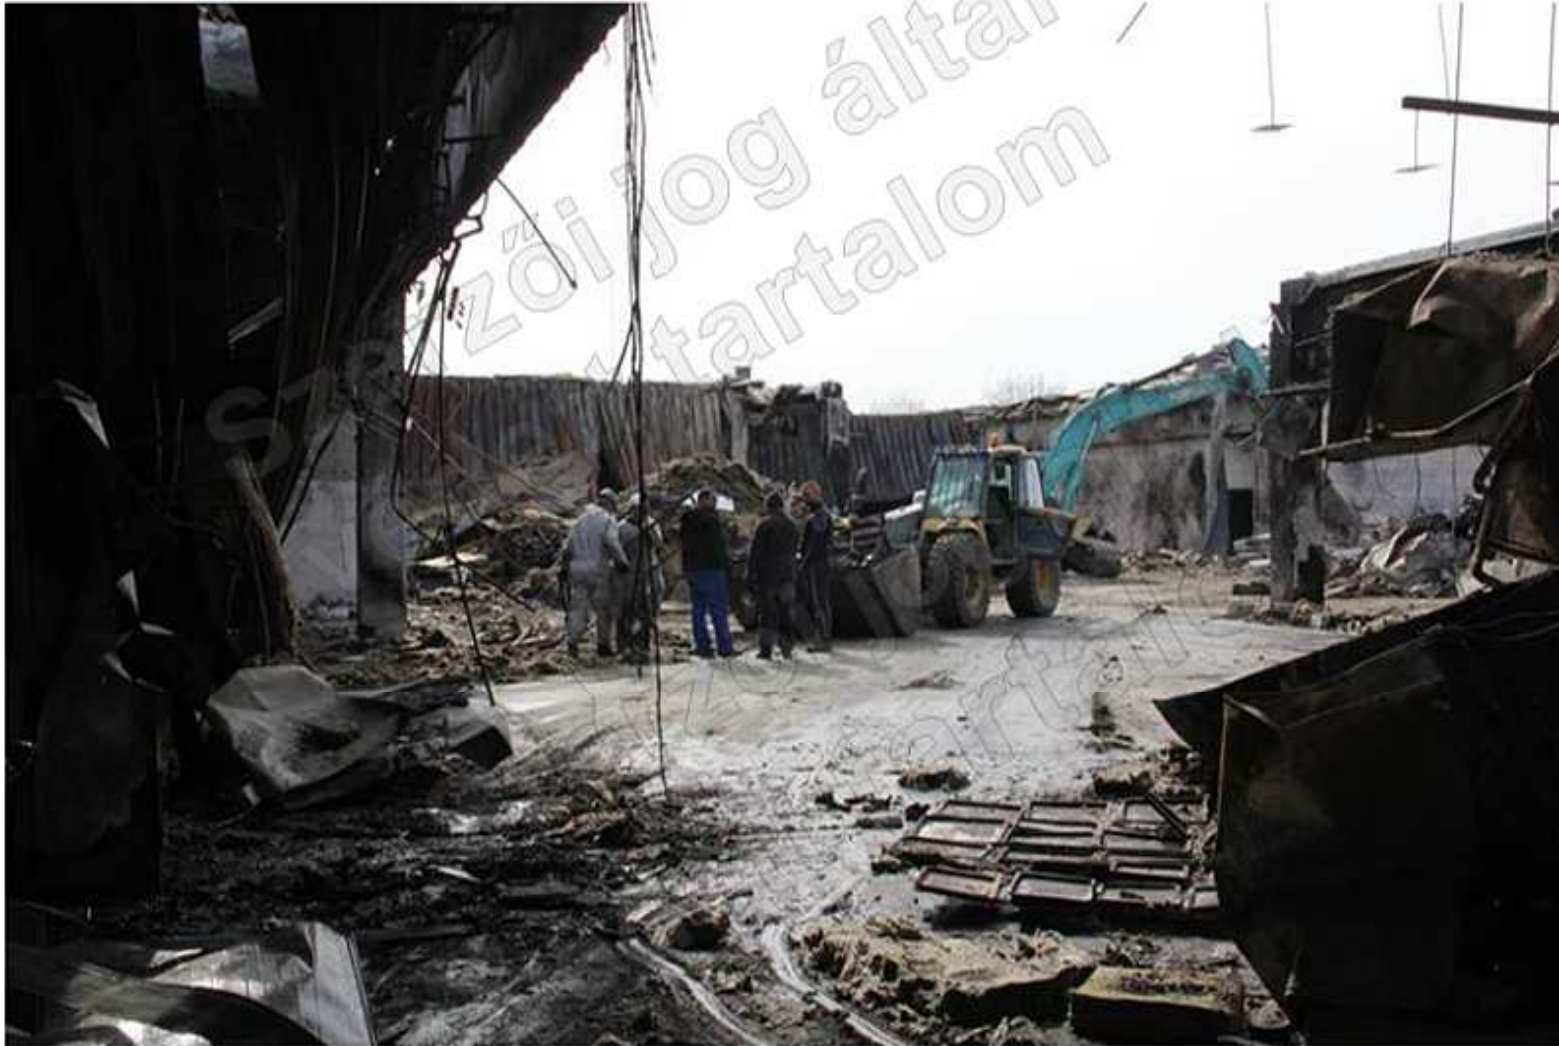
A csarnoképület épületszerkezetei mindenben megfeleltek az építéskor hatályos tűzvédelmi előírásoknak, ugyanakkor a terület meghatározóan nagy részében ház-a-házban helyiség leválasztások készültek PUR-maghabos szigeteléssel, amin a tűz terjedt

A csarnok hő-füstelvezetése a technológiai terek felett egyedi, egyik oldalon befúvás, szemben lévő oldalon elszívással valósult meg, emiatt a tűz nagyon gyorsan szétterjedt

A tűzvédelemben a nem vagy nem jól szabályozott helyzetek megoldása különösen igényli a rendszerszemléletű együttgondolkodást a megrendelők – tervezők – hatóságok – kivitelezők között

A szabályozásokban a feltárt hiányosságokra adott gyors válaszok szükségesek, egyirányú adatáramlás helyett interaktivitás szükséges
