**Felelősök kerestetnek!  
Tűzvizsgálati tapasztalatok  
közel múlt jelentős hazai és  
külföldi tüzeseteinél**

## Biztosítós ügyből rendőrségi eljárás

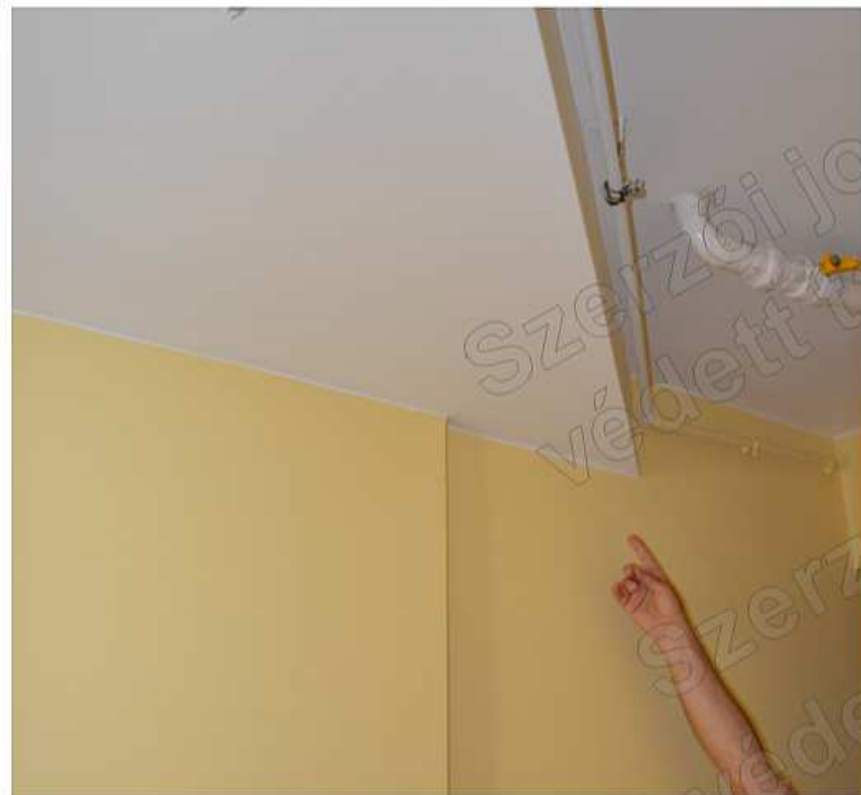
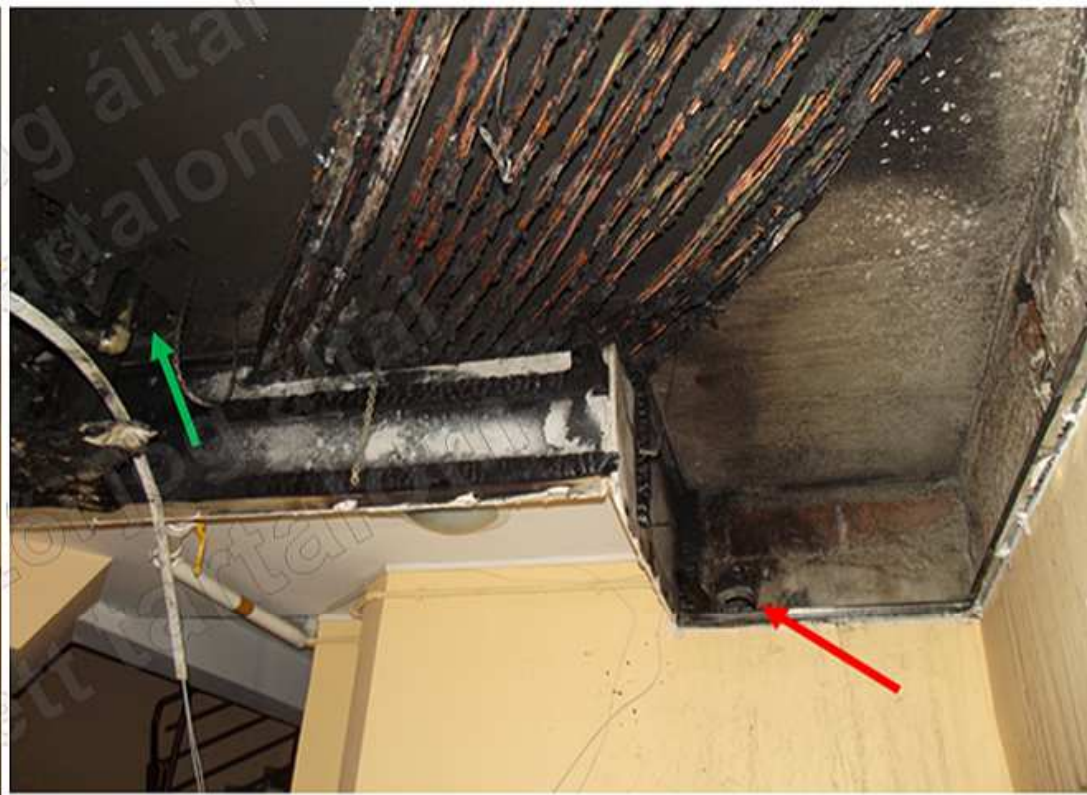
függőleges közműakna szintenkénti lezárás hiánya

Álmennyezeti fölötti tűz miatt a lépcsőház bejárati ajtajánál a szennyvíz vezeték eltört. 5m<sup>2</sup>. gipszkarton csere, 6m. vezetékcsere, 50m<sup>2</sup>. lépcsőház festés elszámolása indokolt.

- A szerelőaknákat a födém síkjában a szerelés után ki kell betonozni.

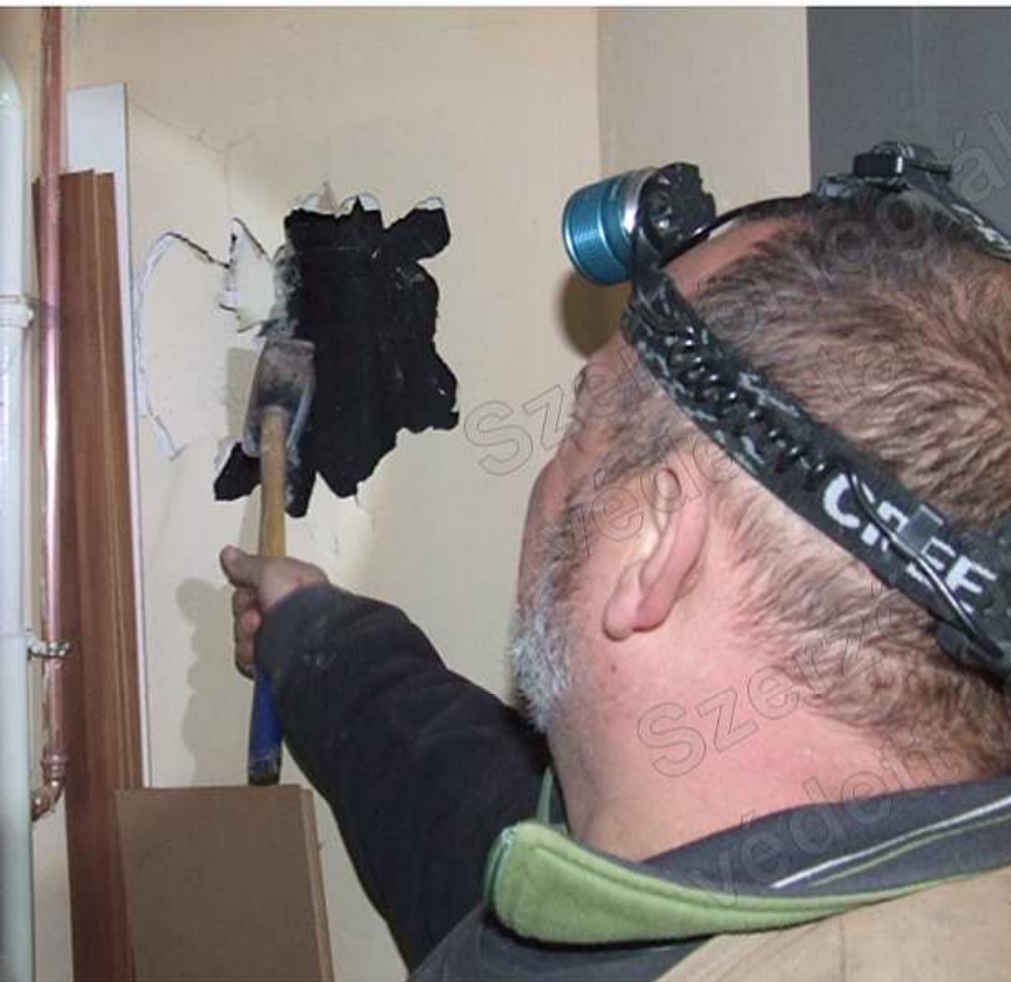
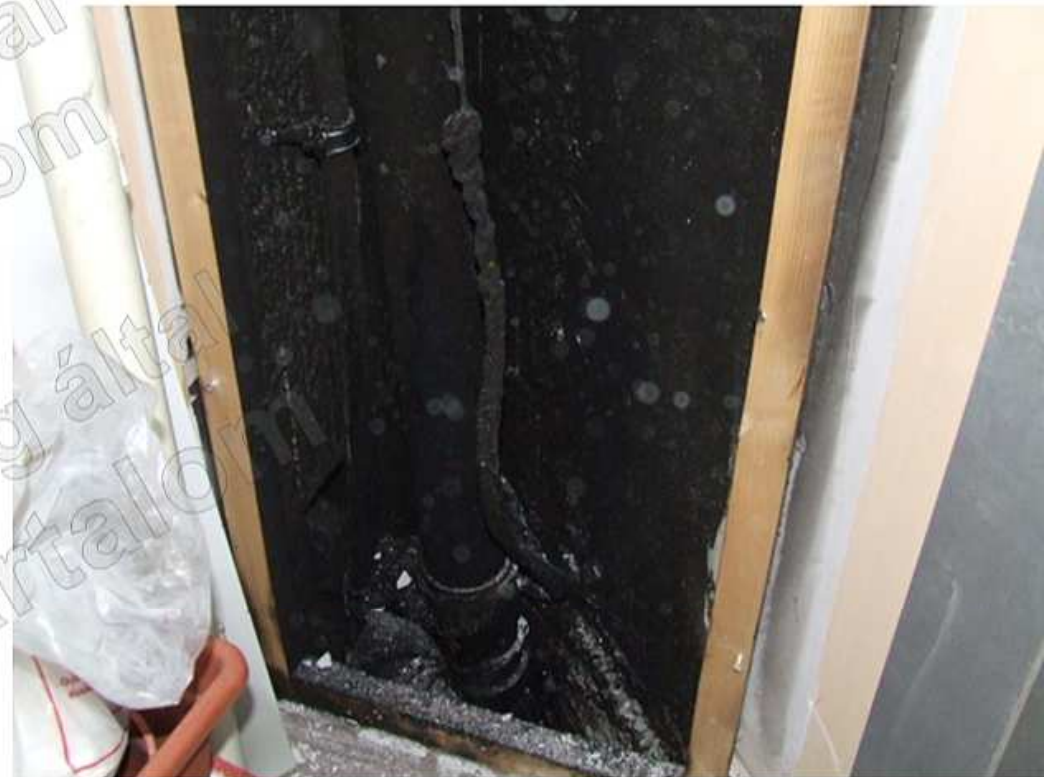
takart szerkezet ami csak megbontás után látható

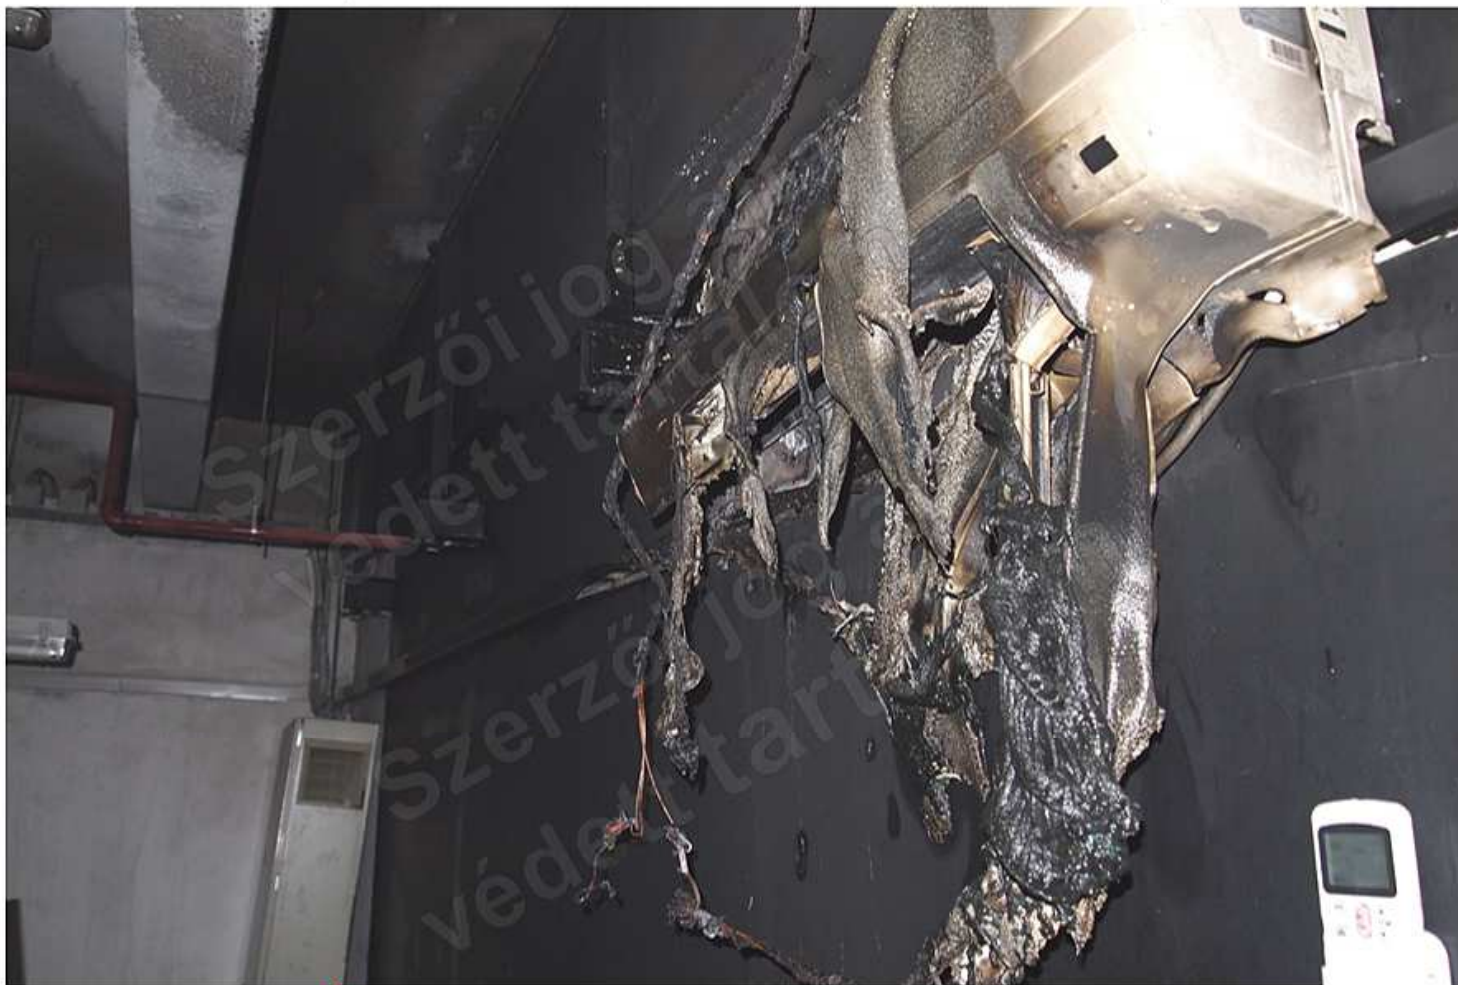
Pláza mozi vetítőtermében a sprinkler eloltotta a tüzet. Tűzkár ~ 500 ezer Ft, vízkár ~ 500 millió Ft.

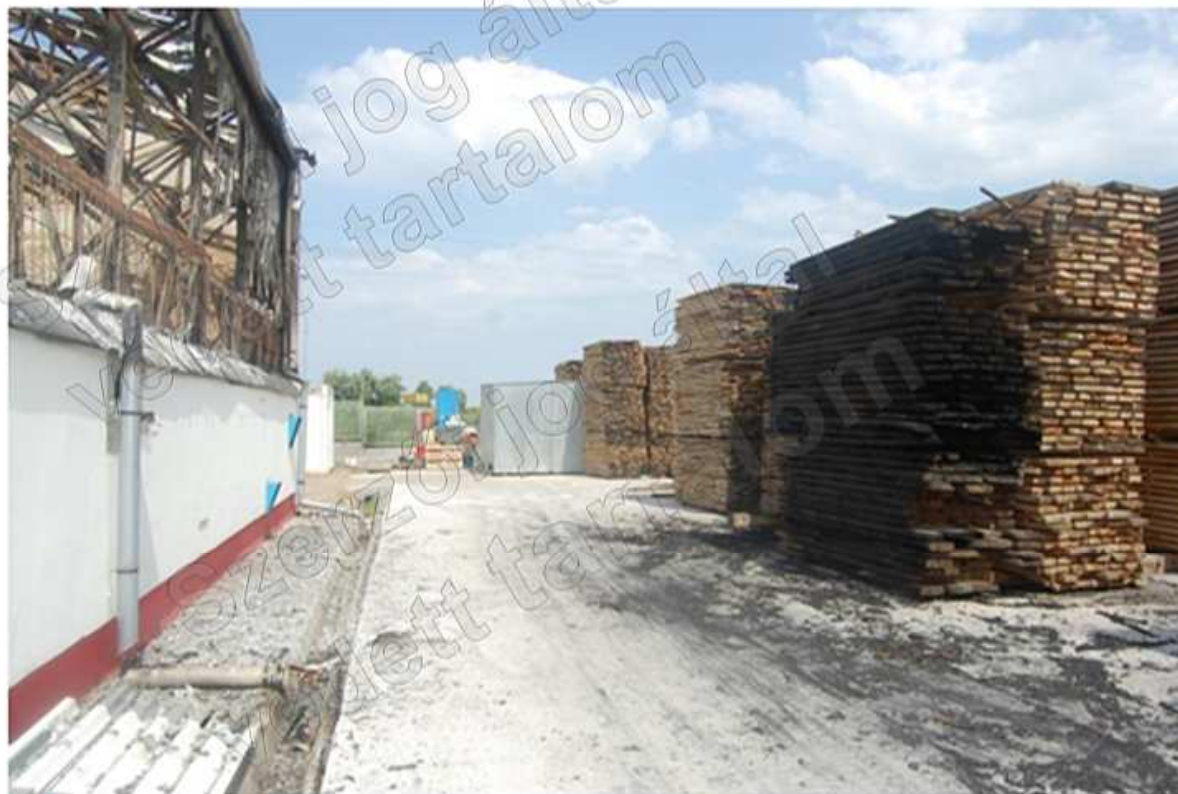
tűztávolság épület és szabadban tárolt éghető anyag esetén 2.  
tűztávolság → 6 méter

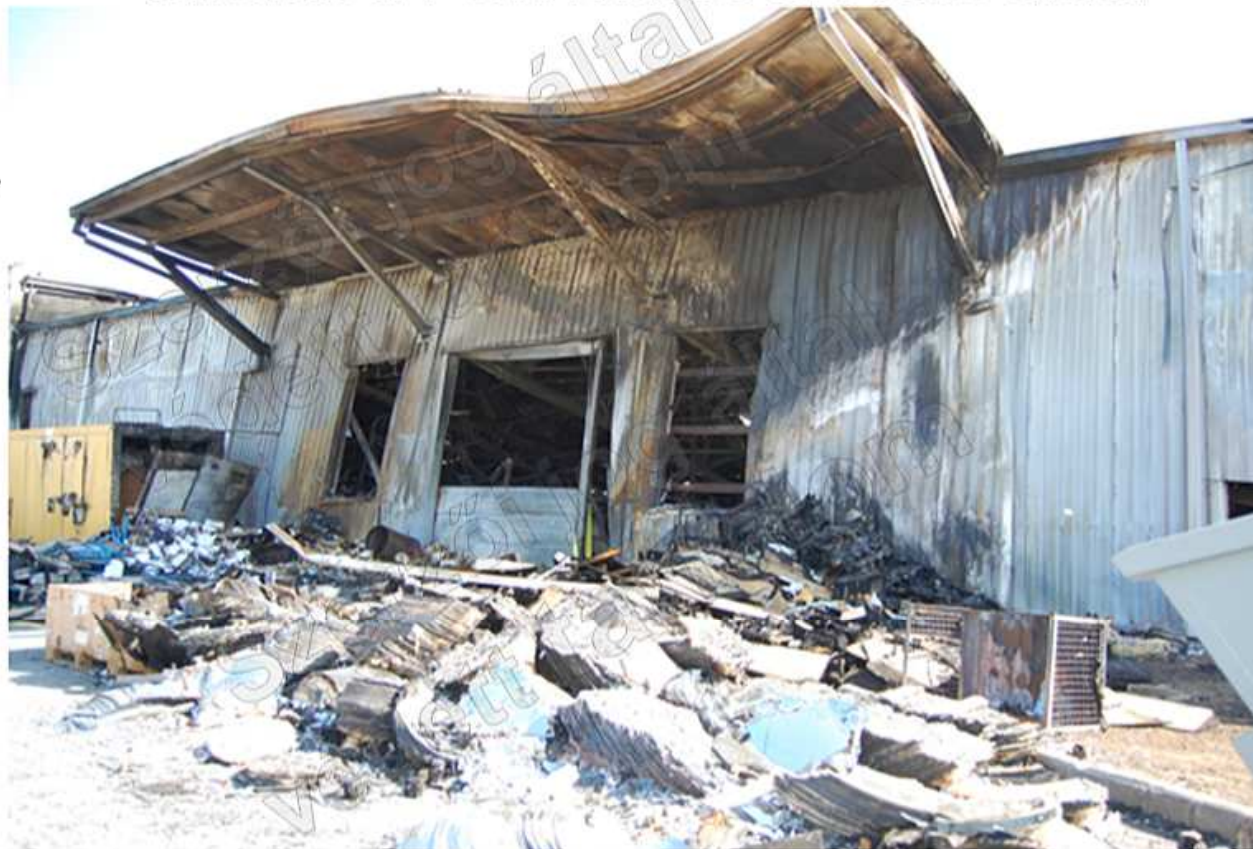
## tűztávolság épület és szabadban tárolt éghető anyag esetén 4. tárolás a PUR habos előtető alatt

tűztávolság 0 méter

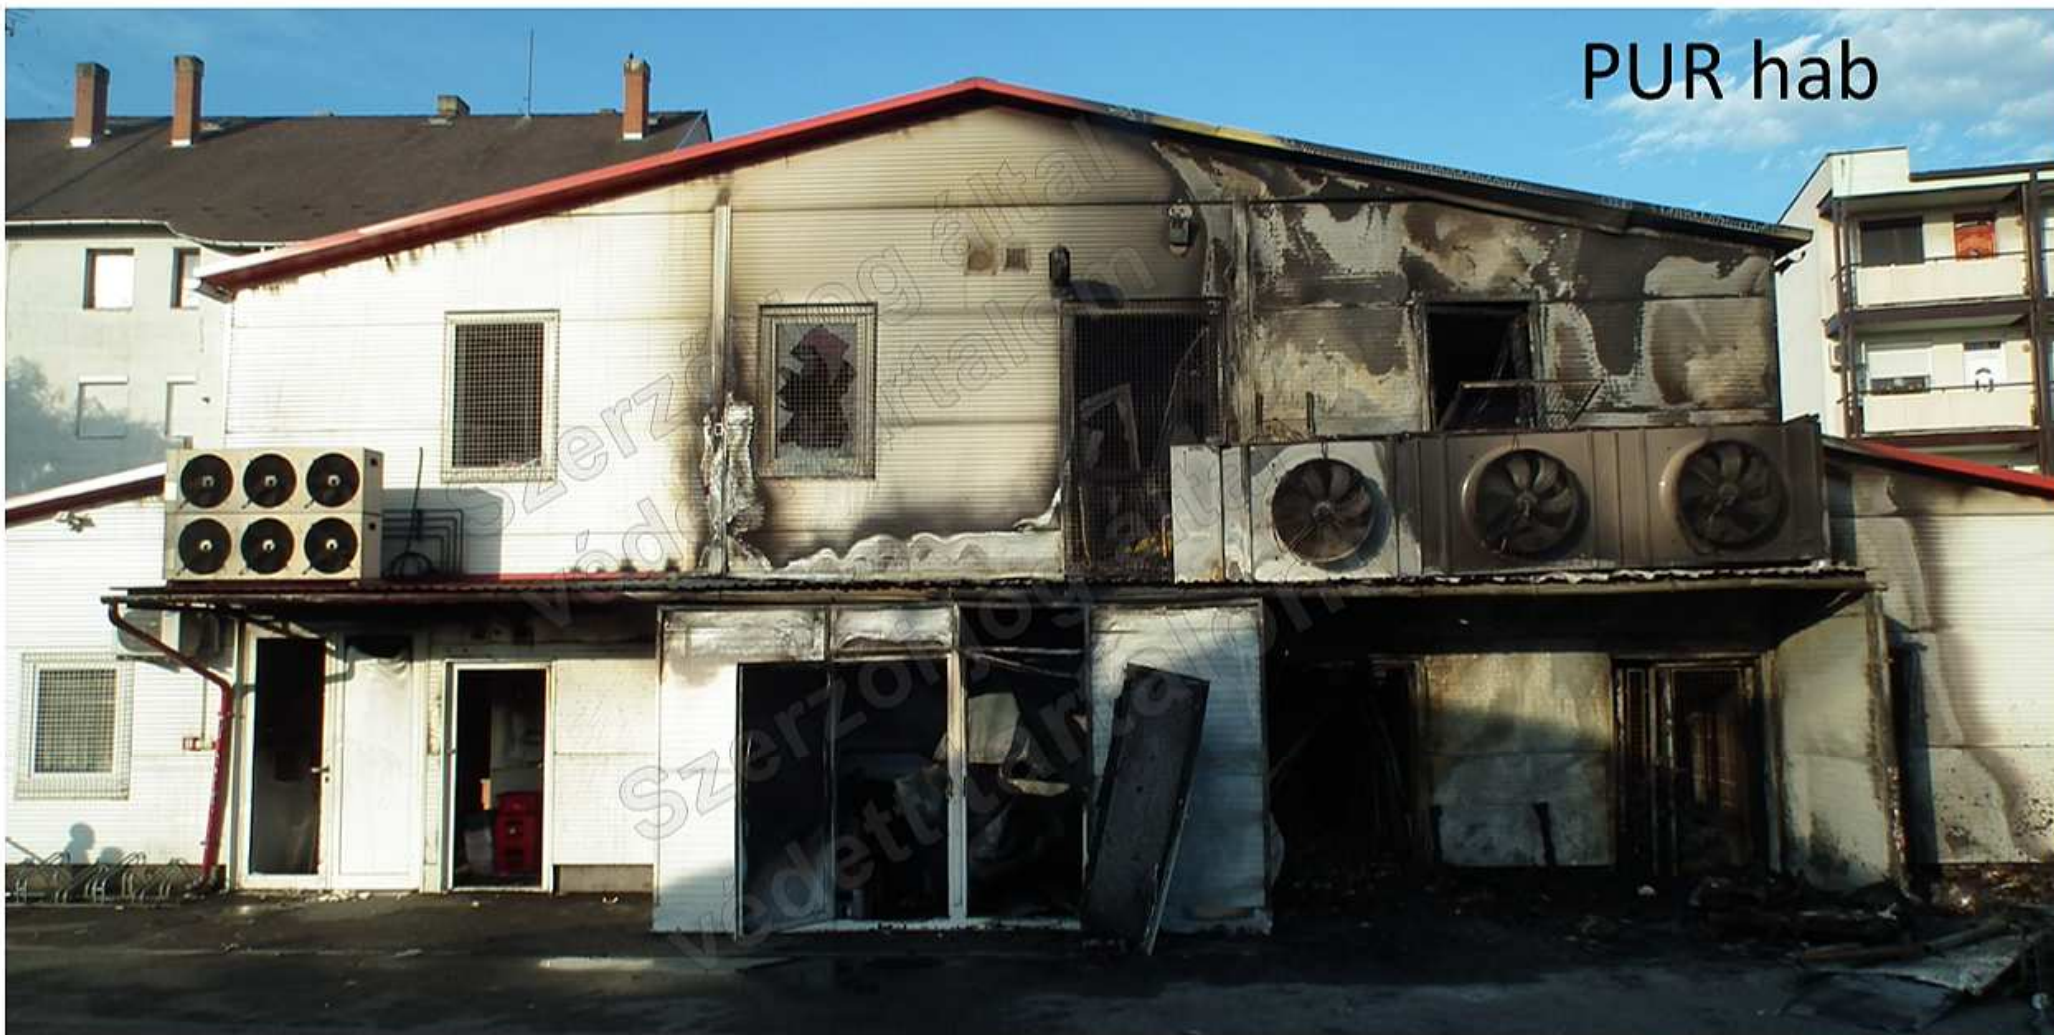
- Az engedélyezési és kiviteli tervekben PIR habos fal és tető szendvicspanel szerepel, ettől eltérően a kivitelezés során PUR habosnak sem megfelelő szigetelő maggal rendelkező paneleket építettek be.
- Az eltérő szigetelő maggal rendelkező szendvicspanel beépítését sem a kivitelező, sem a műszaki ellenőr nem kifogásolta. Nyilatkozatuk az Építésügyi Minőségellenőrző Innovációs Nonprofit Kft. vizsgálata alapján HAMIS volt.

PUR hab

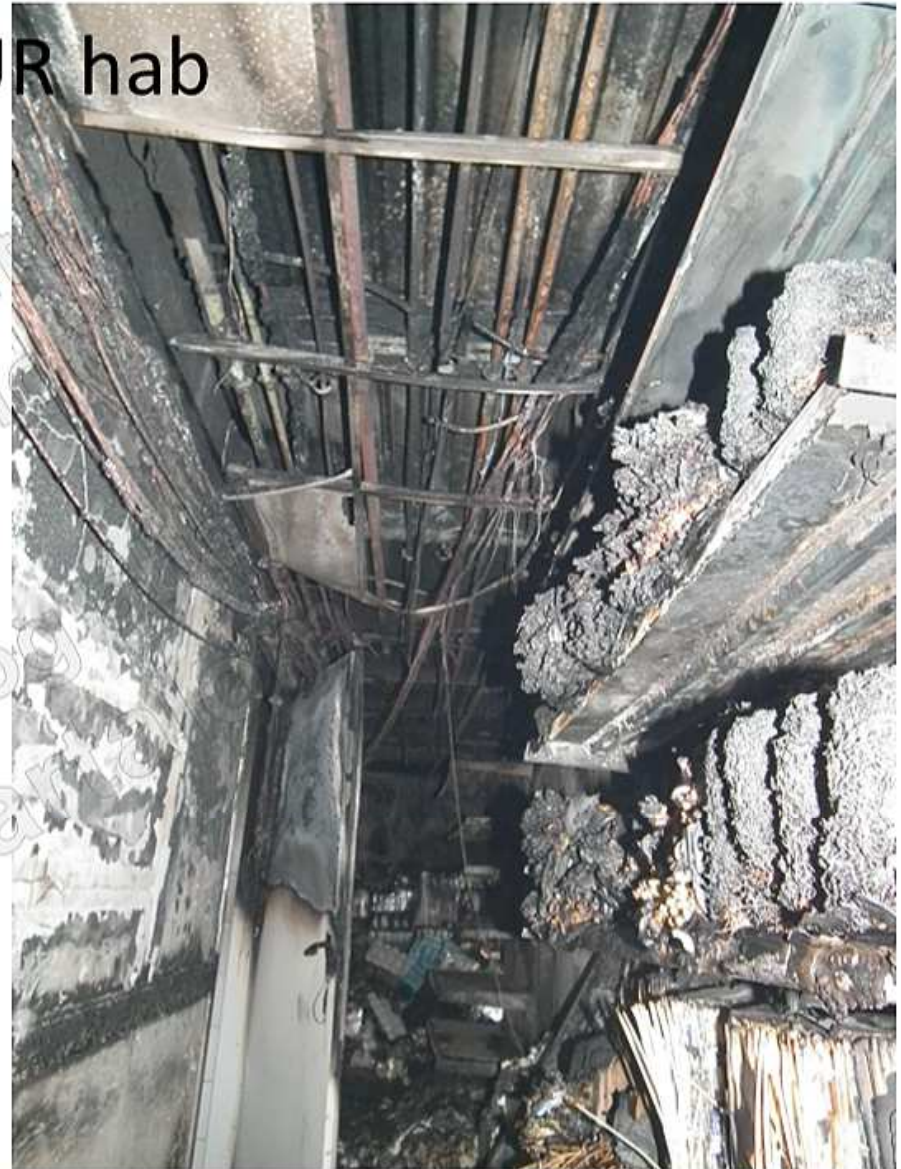
PUR hab

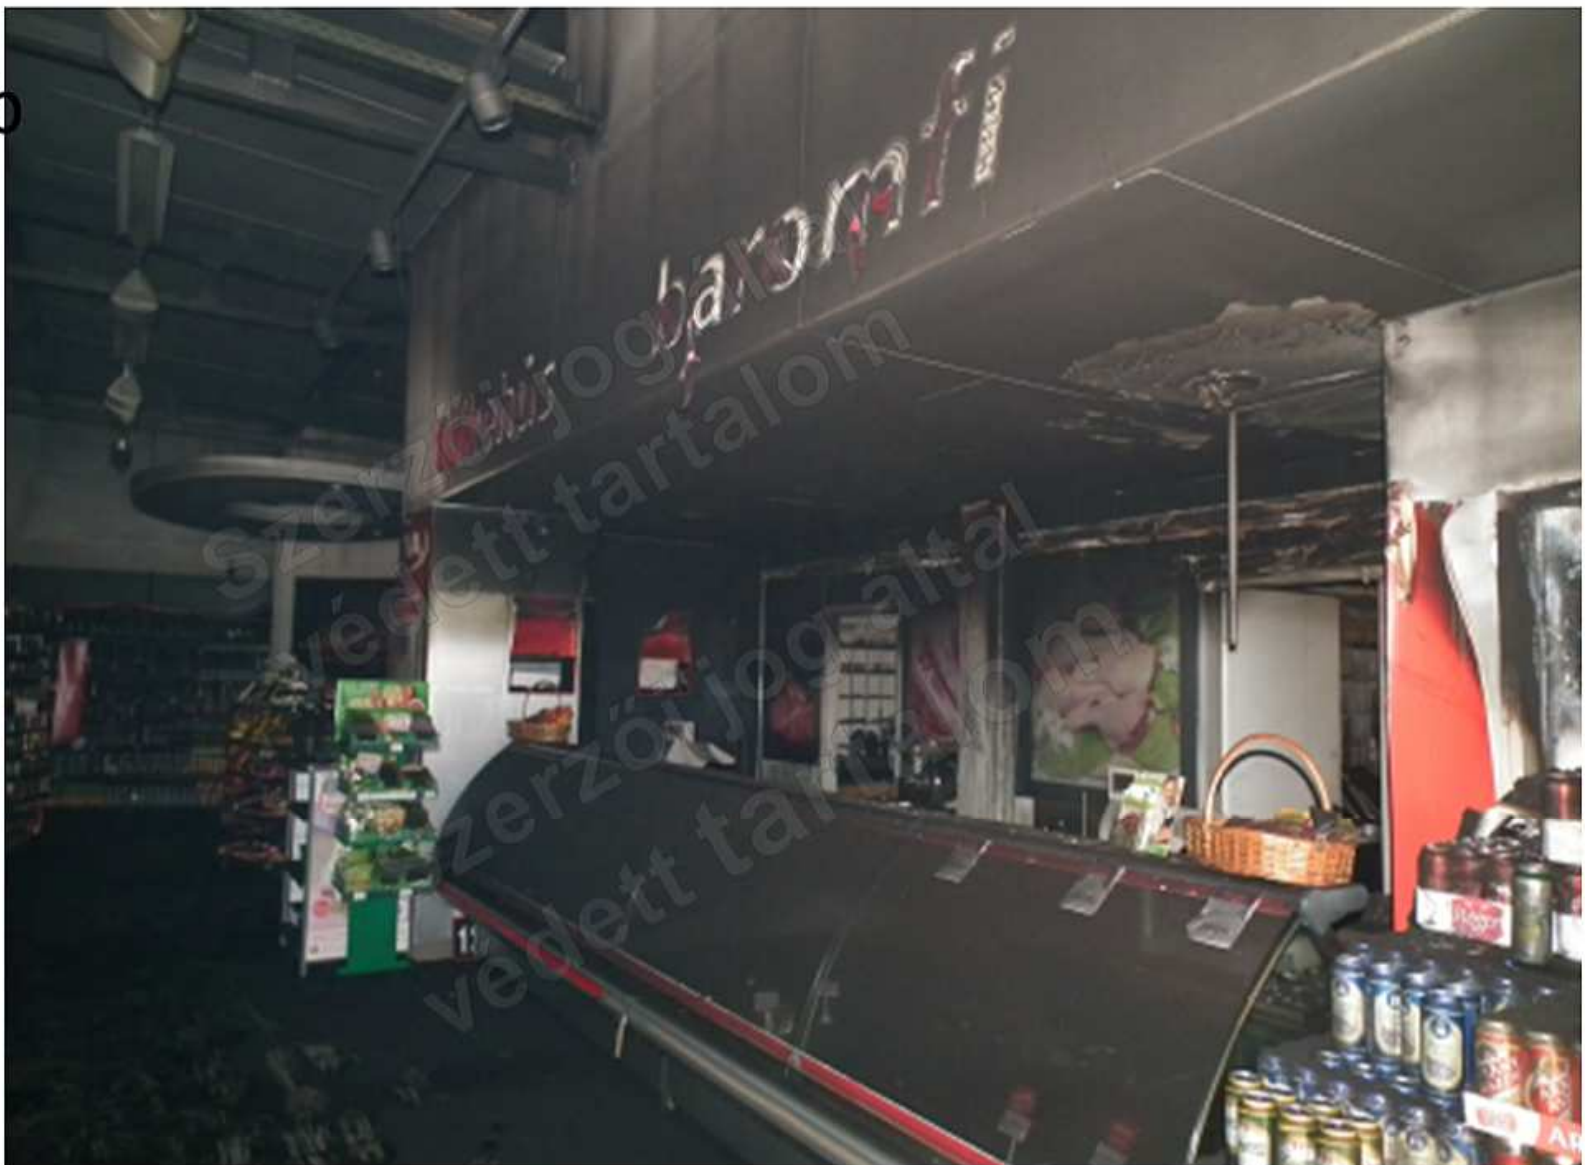
PUR hab

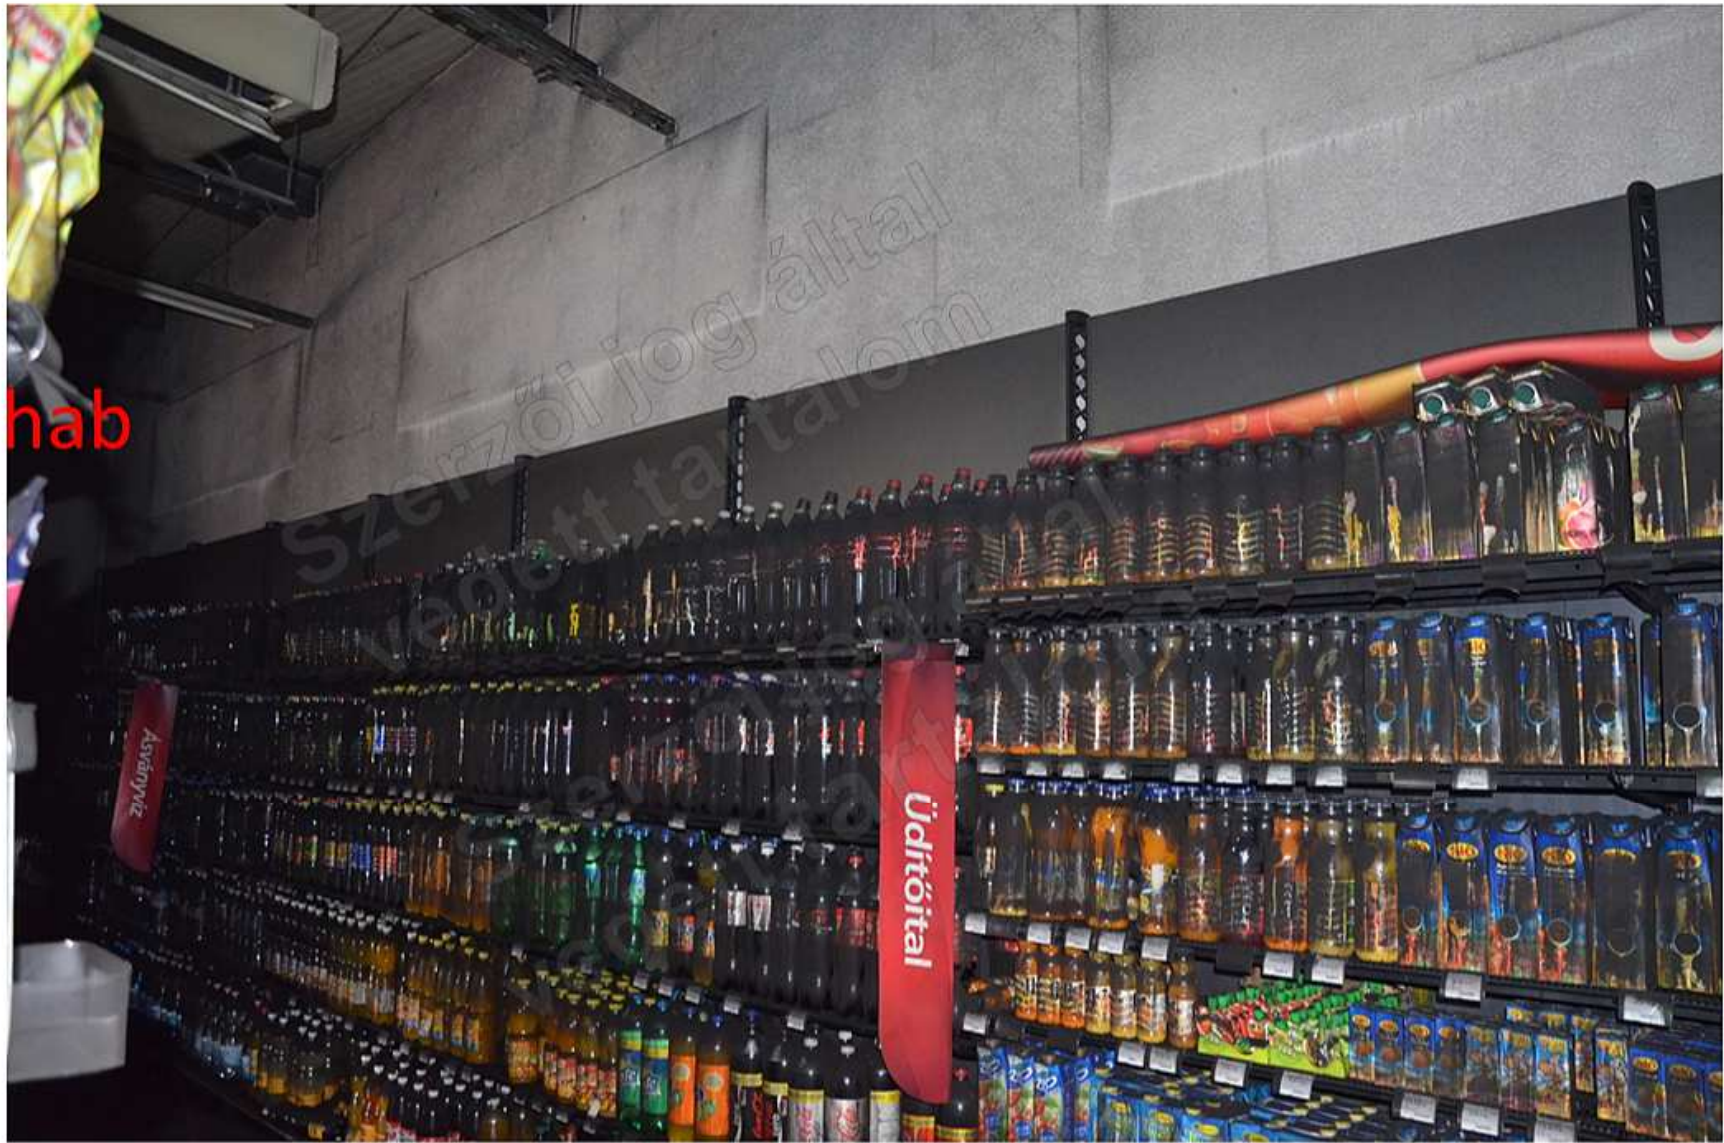
PUR hab

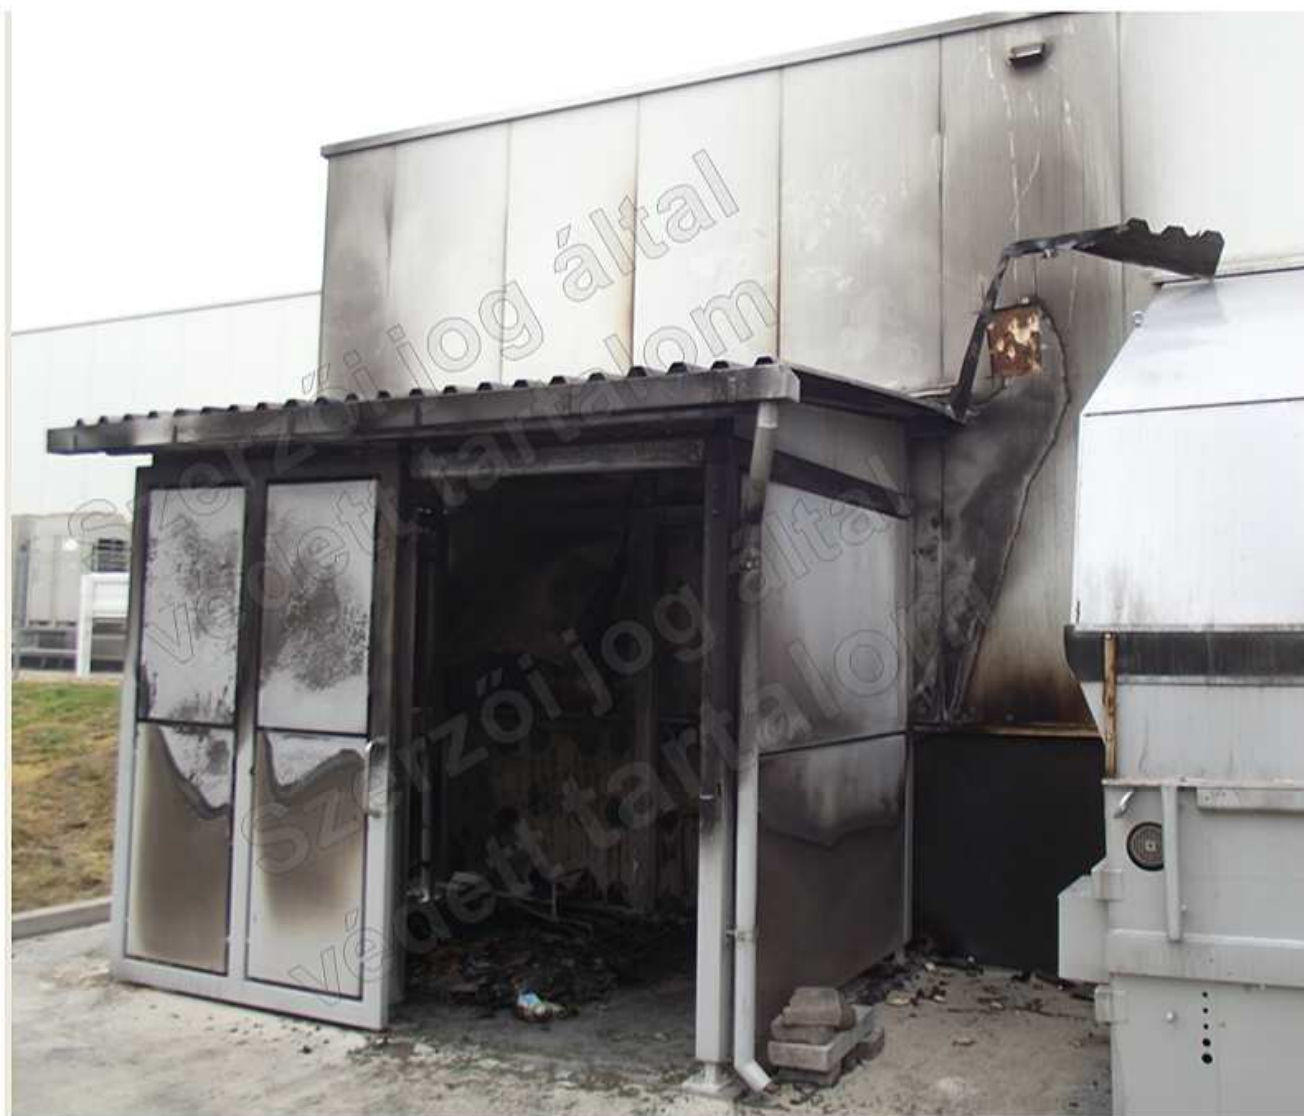
PIR hab

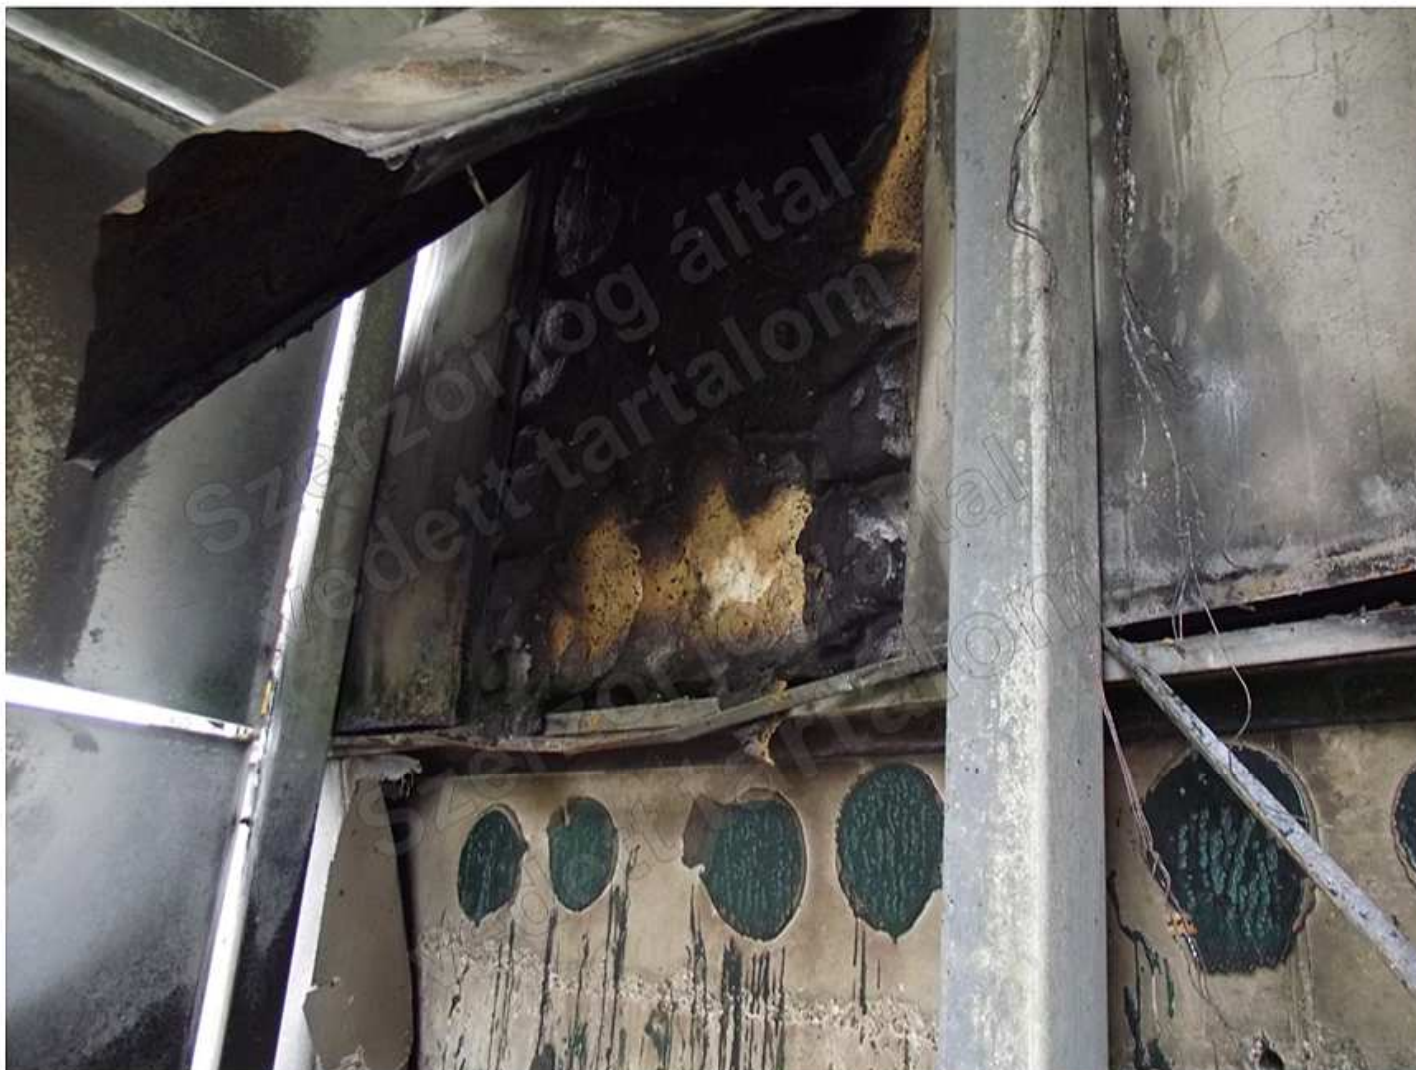
PIR hab
