# **Esettanulmányok**

Villanyóraszekrényekben történt  
tűzesetek, PB gáz üzemű targonca  
tűzesete, elektromos hosszabbító  
tűzesete, és a meglepetés

**Tűzvédelmi konferencia 2015.12.14.**

Készítette: Farkas Sándor c. tű. alezredes.

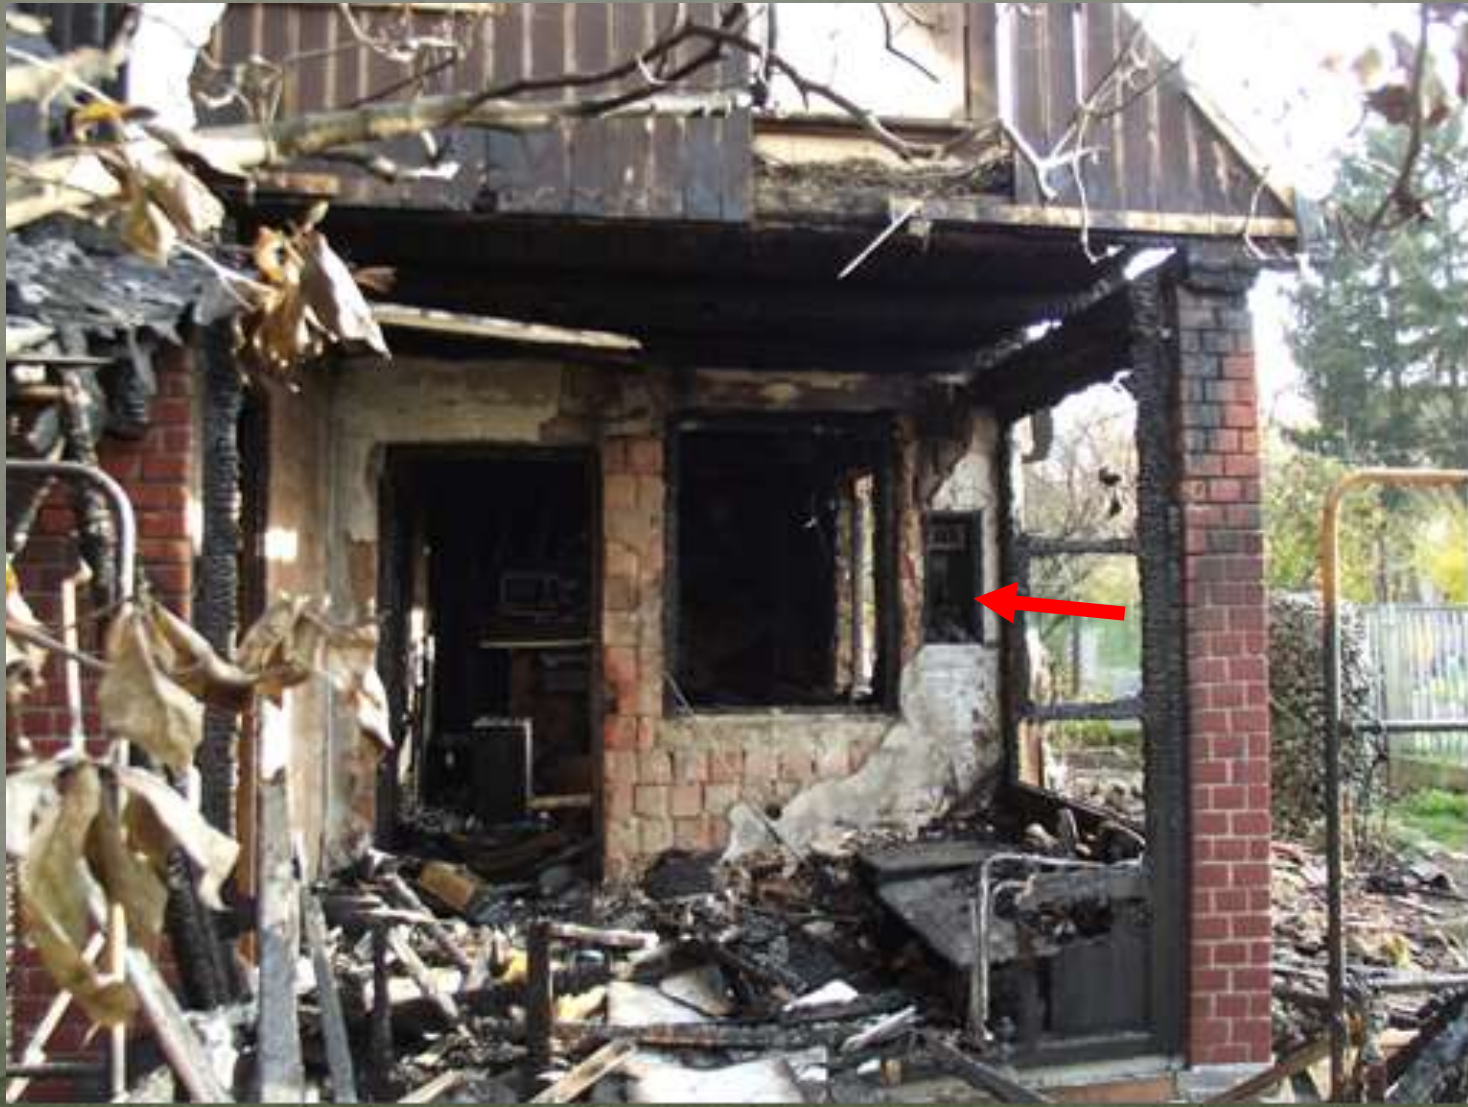
Ez a ház teljesen kiégett. A tulajdonos a tűz keletkezésekor a kertben dolgozott, a tüzet a villanyóra szekrénynél észlelte.

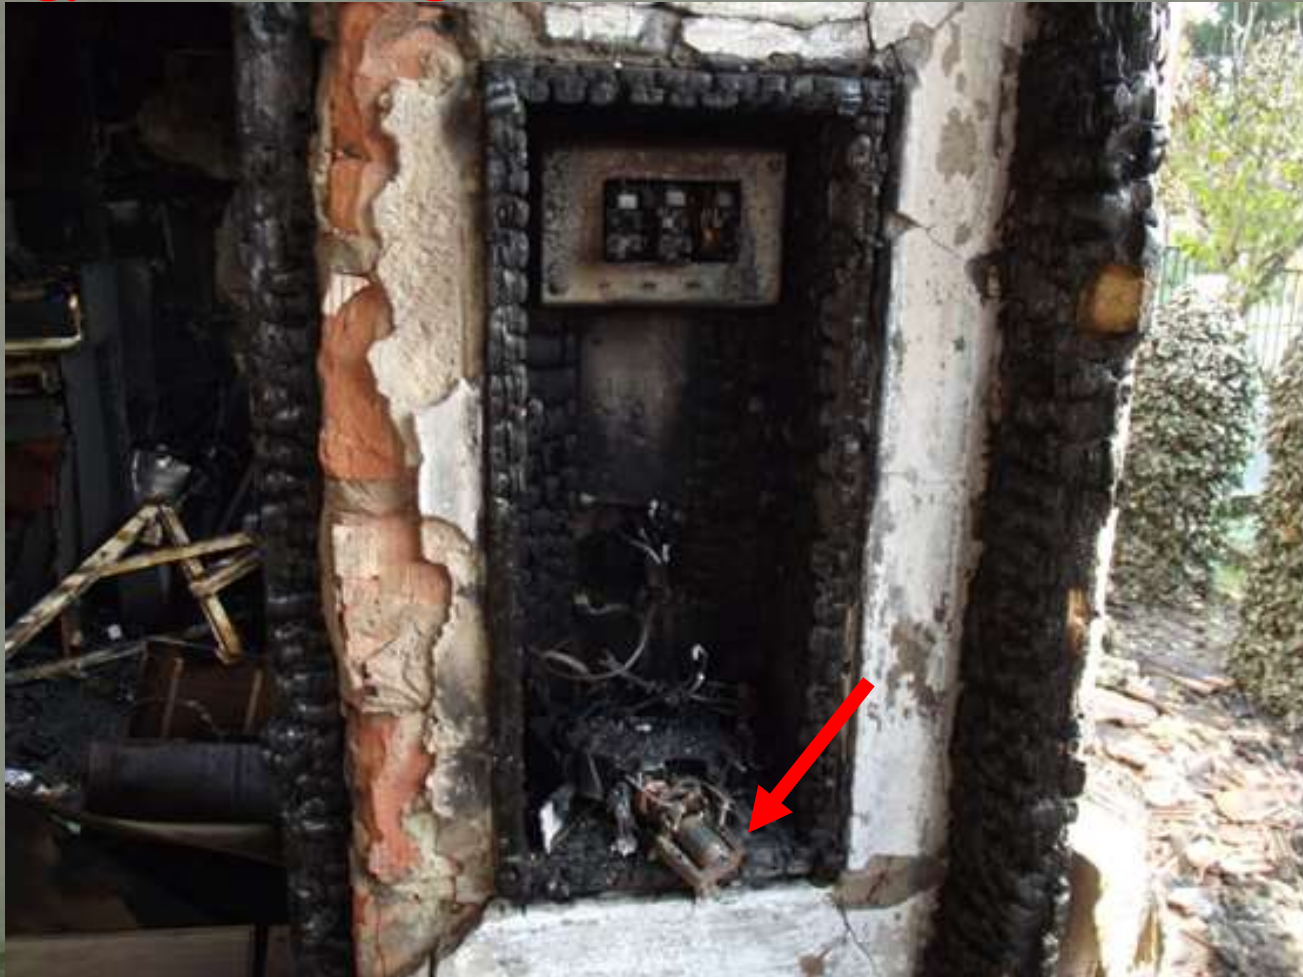
A maradványok vizsgálata során megállapítható volt, hogy a villanyóra belső fal felőli részei nagymértékben szenesedtek, a károsodott villanyóra lefordult a falról, így a károsodott szenesedett belső részek felül voltak láthatóak. A villanyóra felső részének nagymértékű eléégése miatt láthatóvá vált mérő feszültség tekercs is.

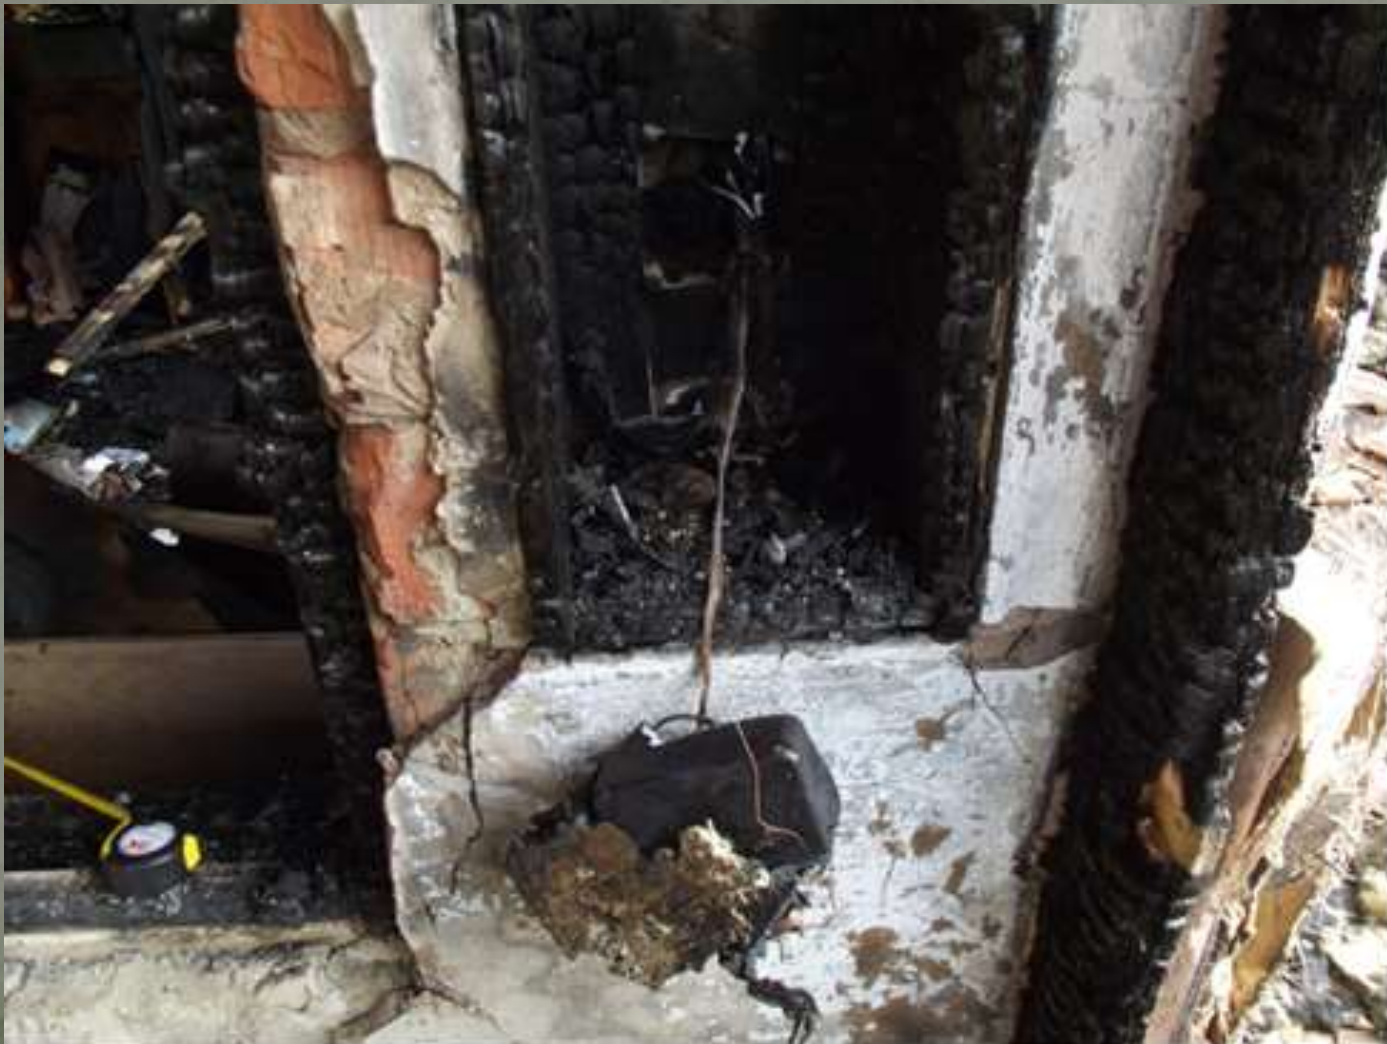
A villanyóra alsórészének külső burkolata alul  
épségben maradt, ez bizonyítja, hogy a villanyóra  
lefordulása a tűz kezdeti szakaszában történt.

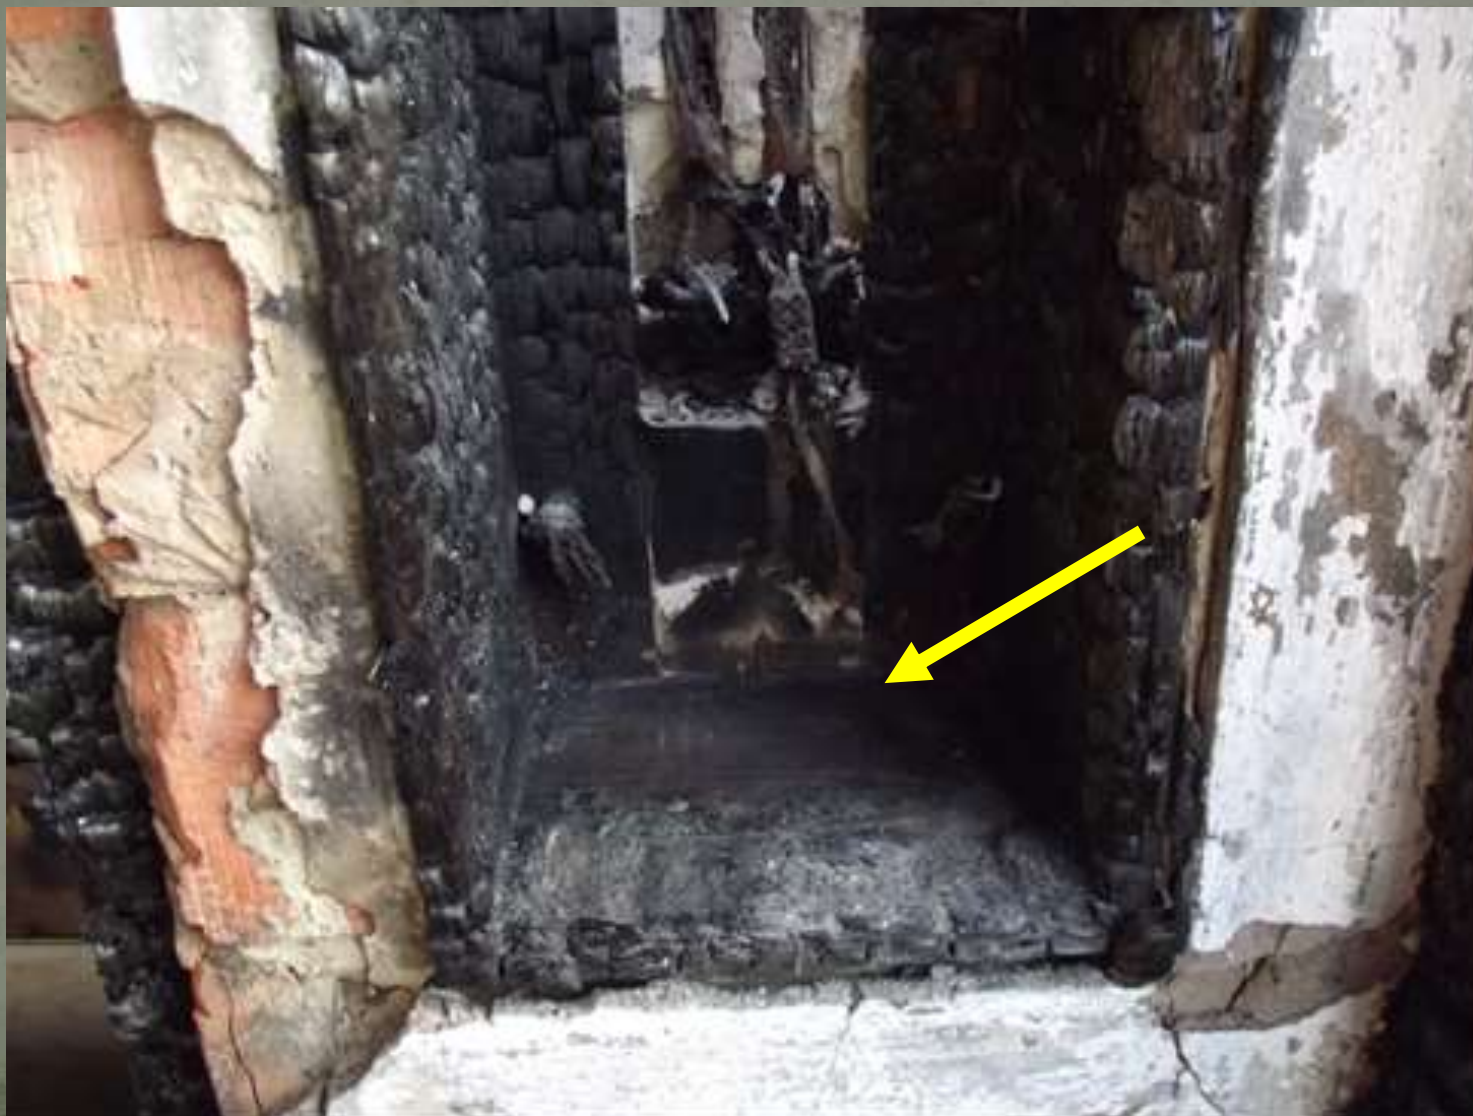
A lefordult villanyóra külső burkolatának takarásában nem égett meg a szekrény alja.

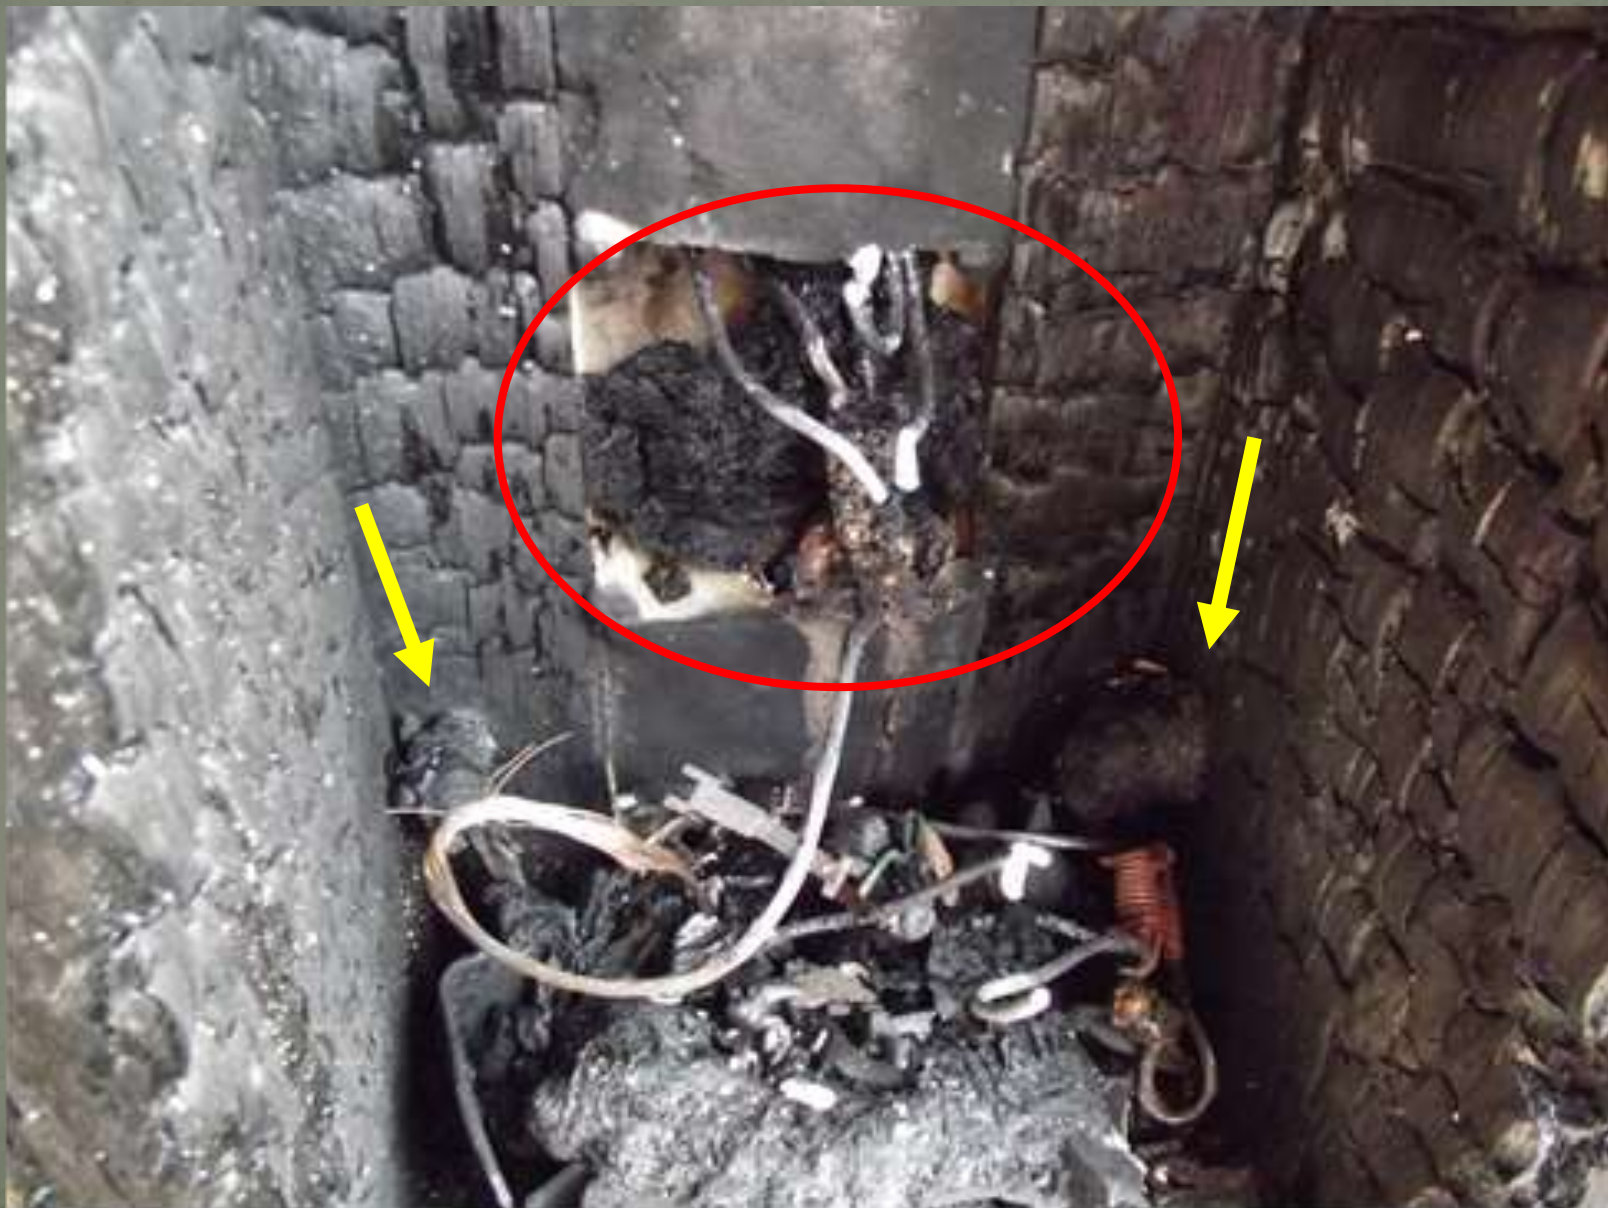
A vizsgálatba bevont villamos igazságügyi műszaki szakértő a képen látható maradványokról az alábbi véleményt adta: „Jól látható a kétsoros dupla csavaros fővezetéki sorkapocs. Itt feltehetően ez a nulla vezeték összekötésére szolgált. Ahol a bejövő alu és elmenő aluvezeték van, lefelé pedig az MKh réz sodratu vezeték a mérő felé. Ezt a megoldást az áramszolgáltatók egy időben a fogyasztóknál utólag kötötték át, mert egyébként a bejövő és elmenő vezeték a fogyasztásmérőbe csatlakozik közvetlenül. Itt nem látom a rézvezetőn az érhüvely maradványt, aminek látszani kellene. Itt a fővezetéki sorkapocsnál feltételezhető az izzás. Mivel a sorkapocs kadmiumozott, viszont itt réz színnek tűnik a képen. A képen lévő színek alapján itt feltételezem a tűz keletkezési okát. Ha nem volt érhüvely a sodrott rézvezetéken, akkor elképzelhető hamarabb a kötéslazulás. Ugyanúgy a csavaros kötések lazulása sem zárható ki. A melegedés kizárólag terhelés hatására jön létre.”

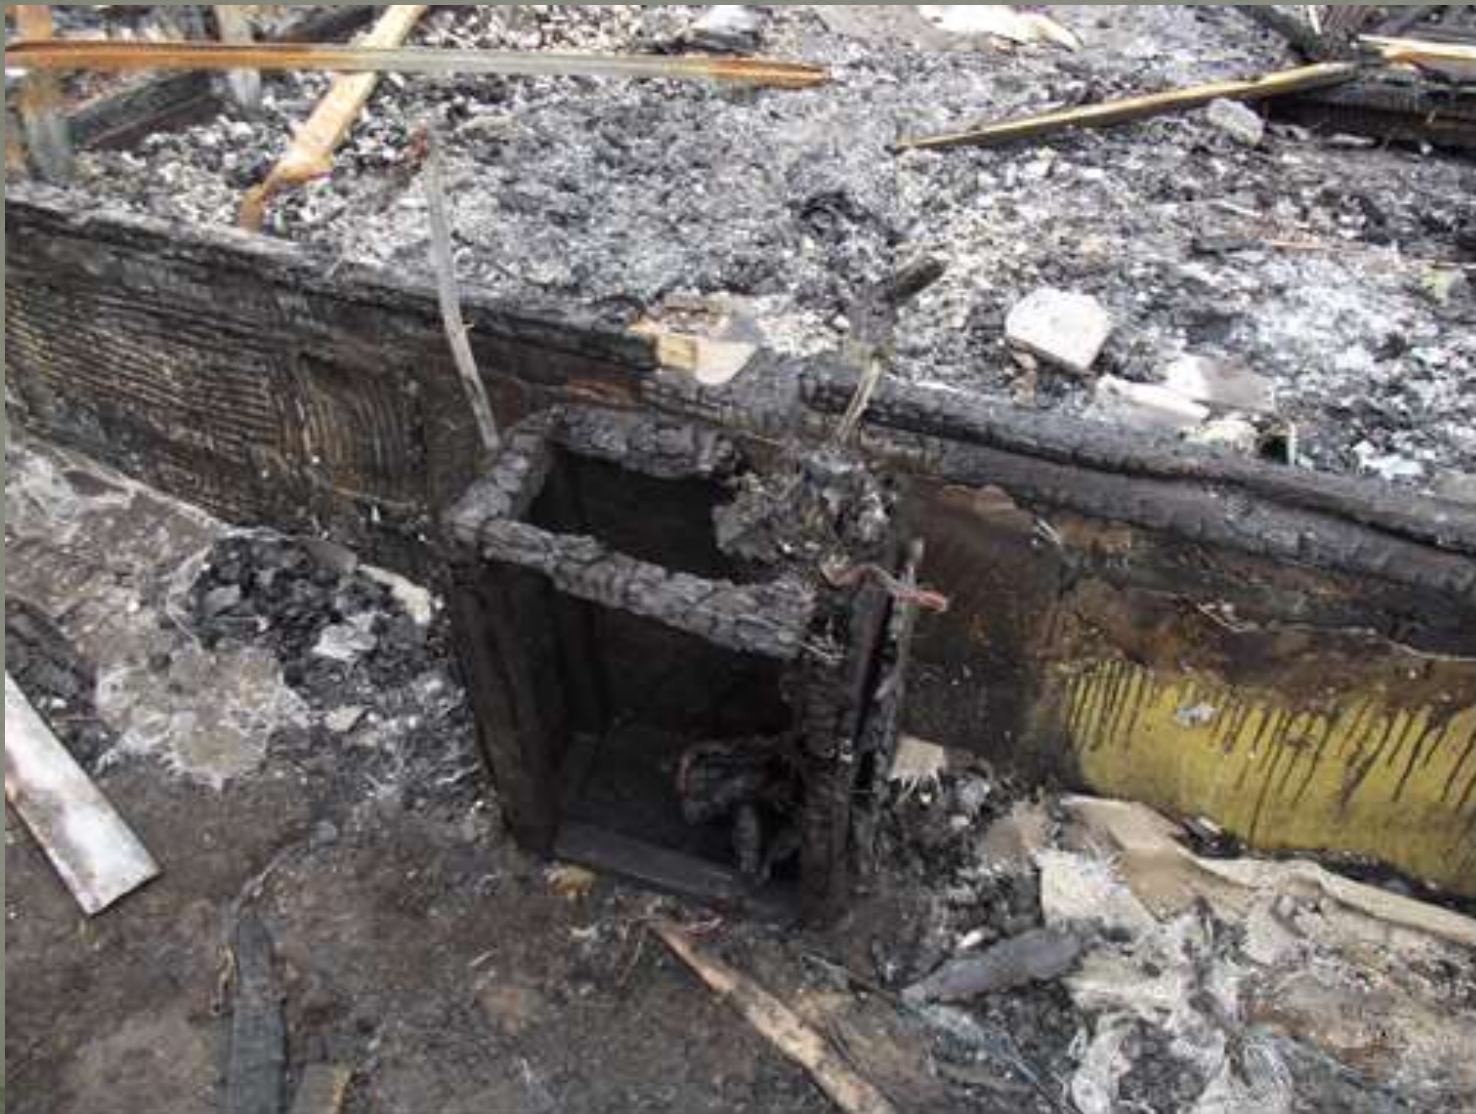
A villanyóra szekrény maradványa  
beszédes volt.

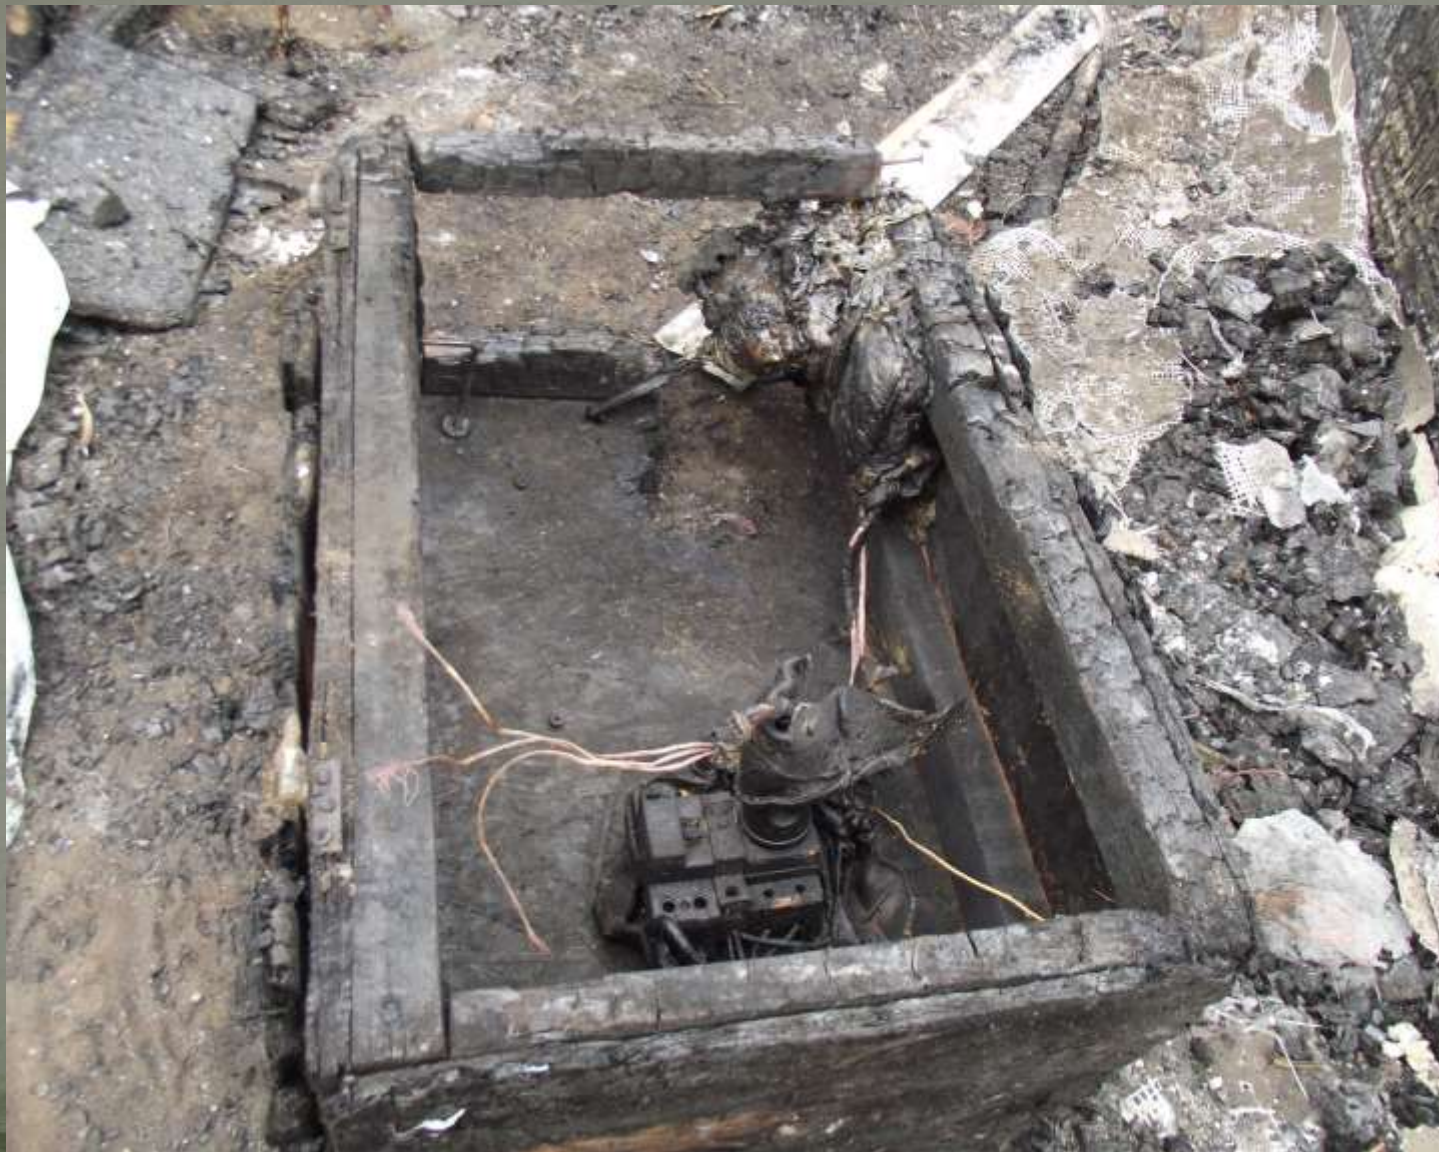
**A villanyóra szekrény maradványa  
beszédes volt.**

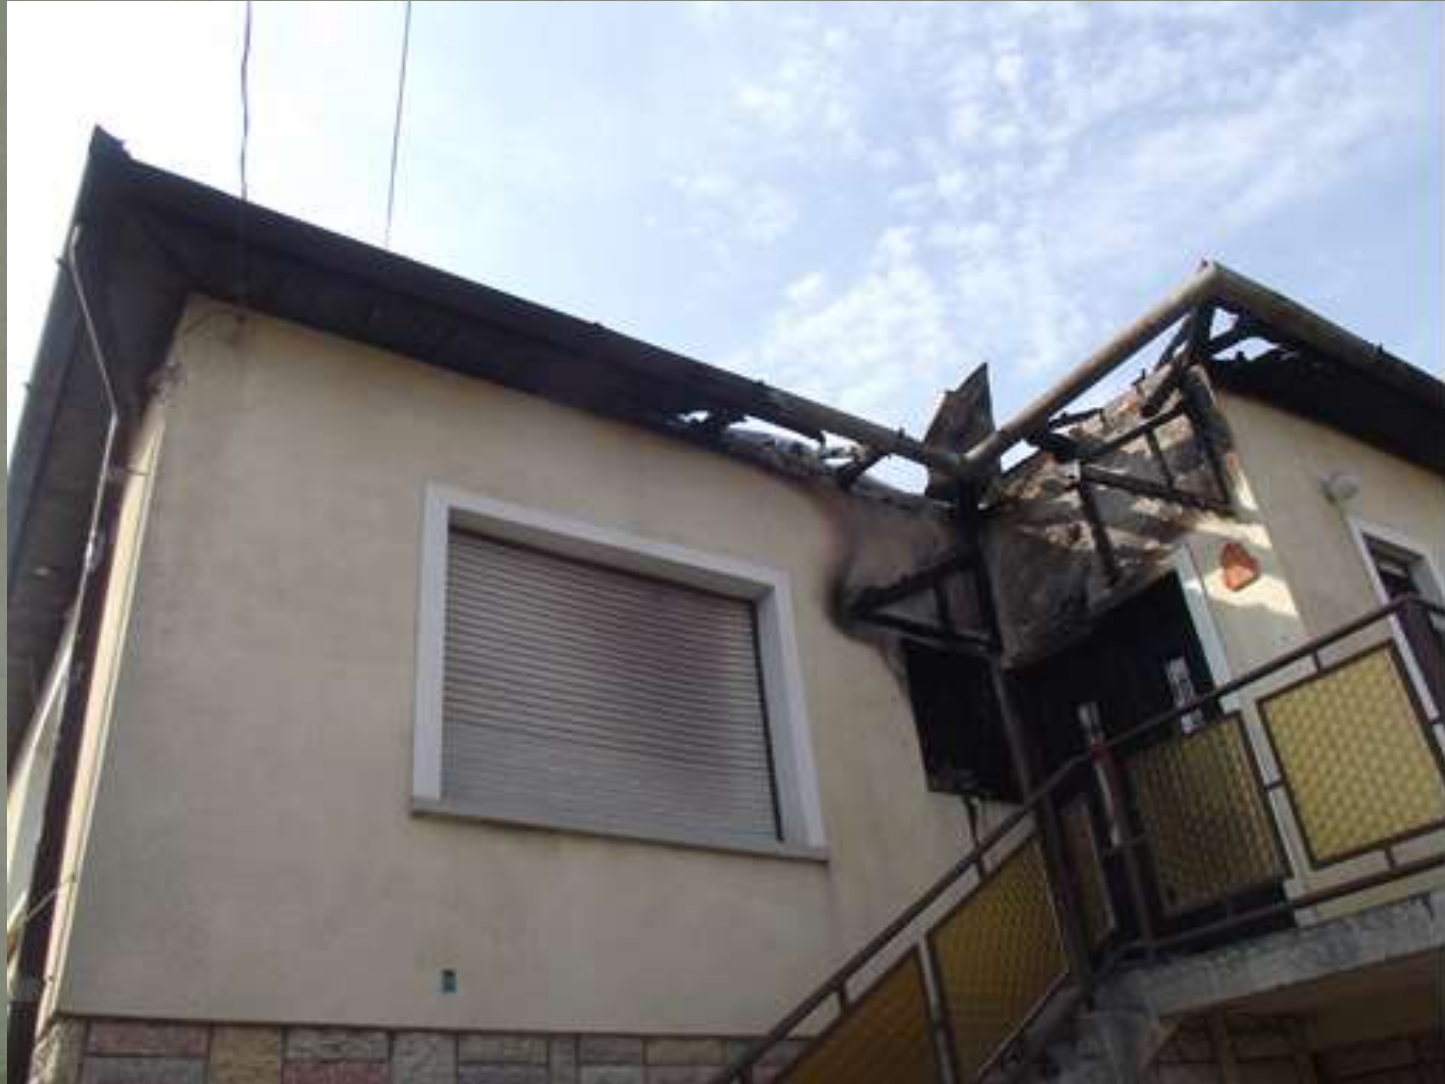
**A család tévézett, amikor tűz  
keletkezett a villanyóraszekrényben.**

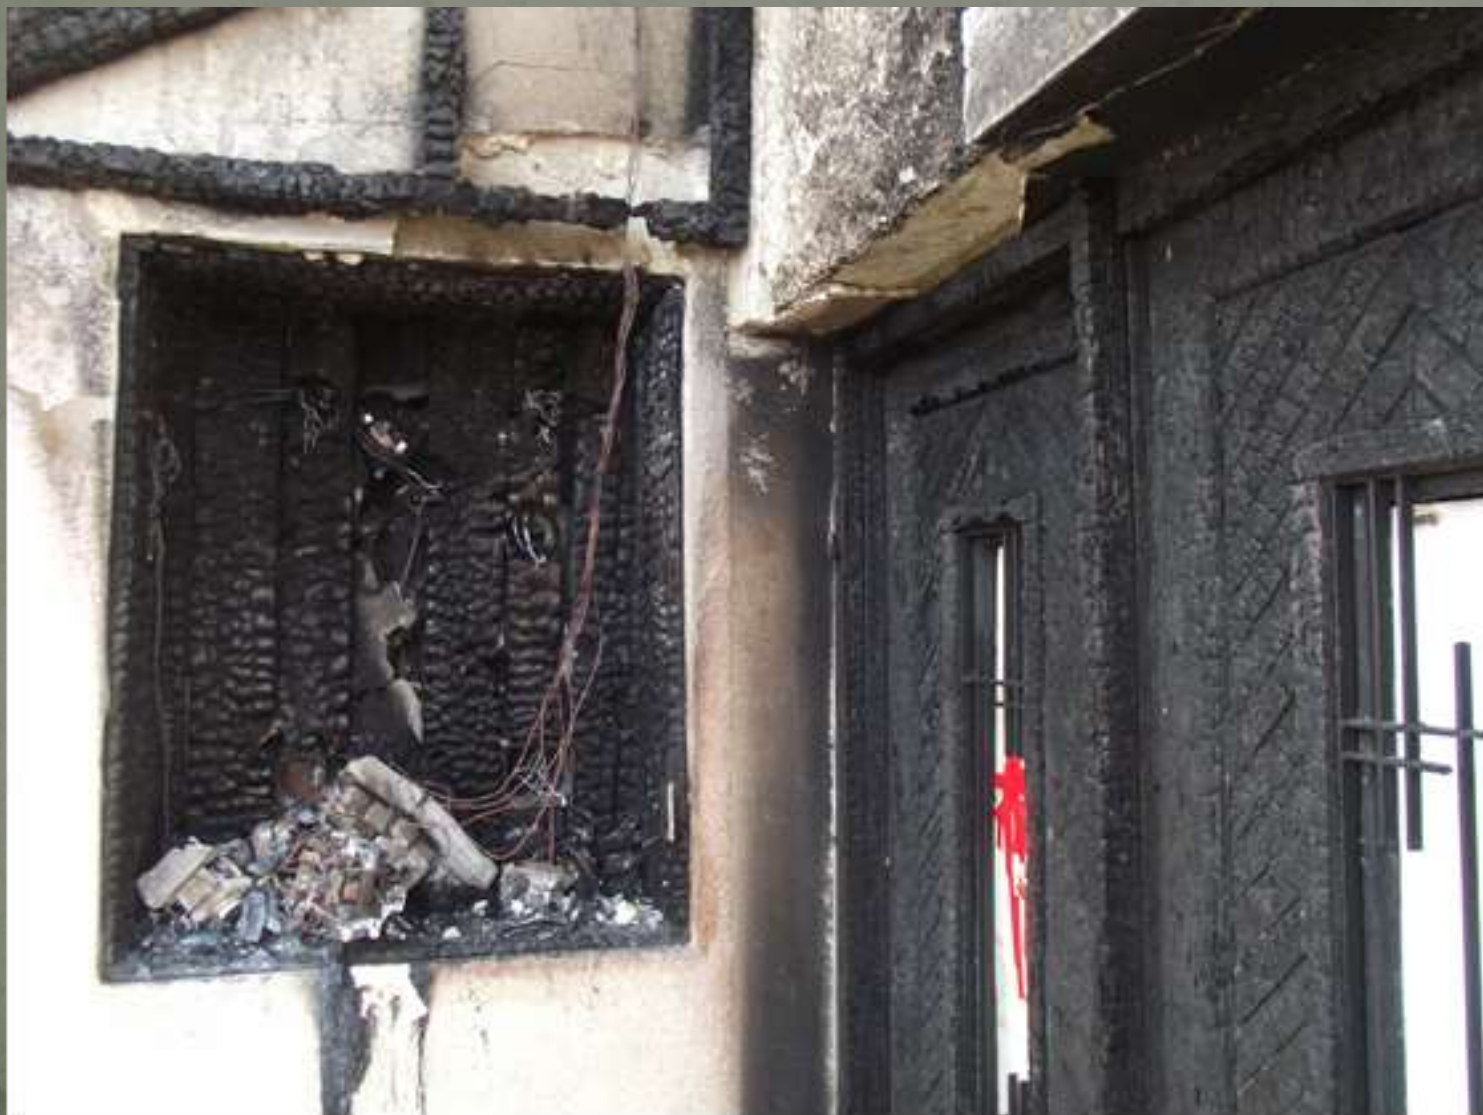
# A kiégett villanyóraszekrény.

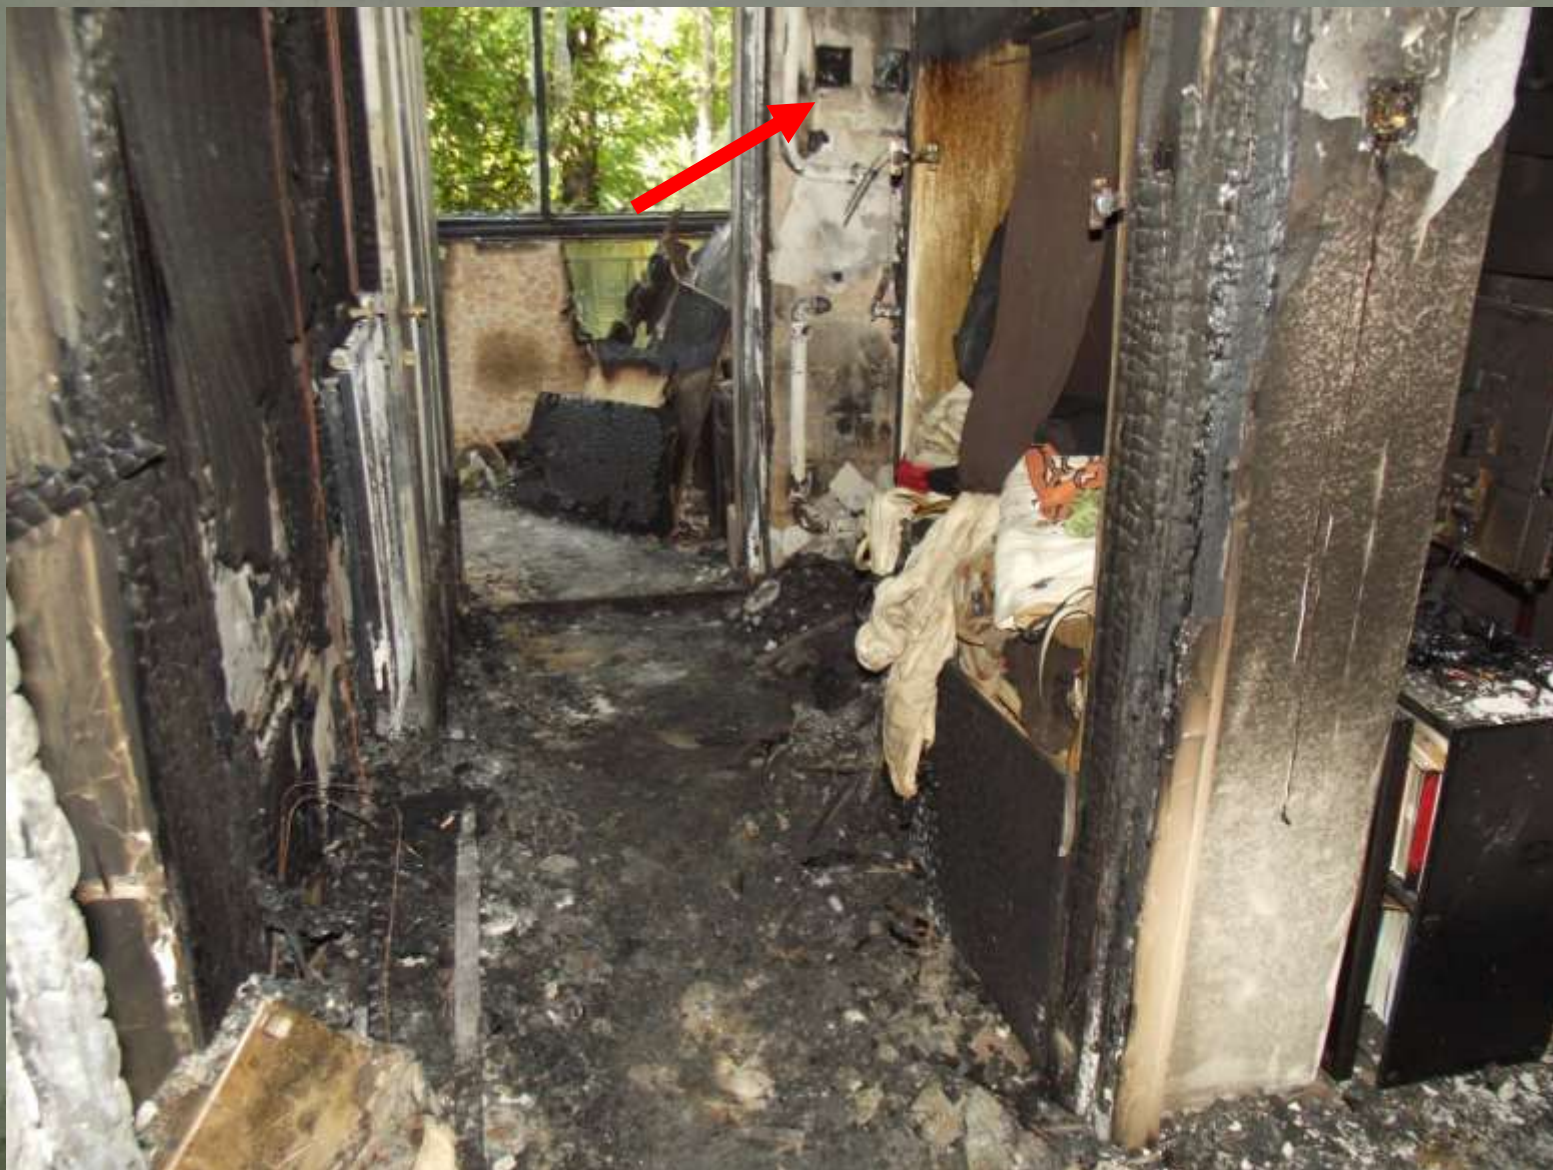
Itt is a villanyóra szekrény gyulladt ki.

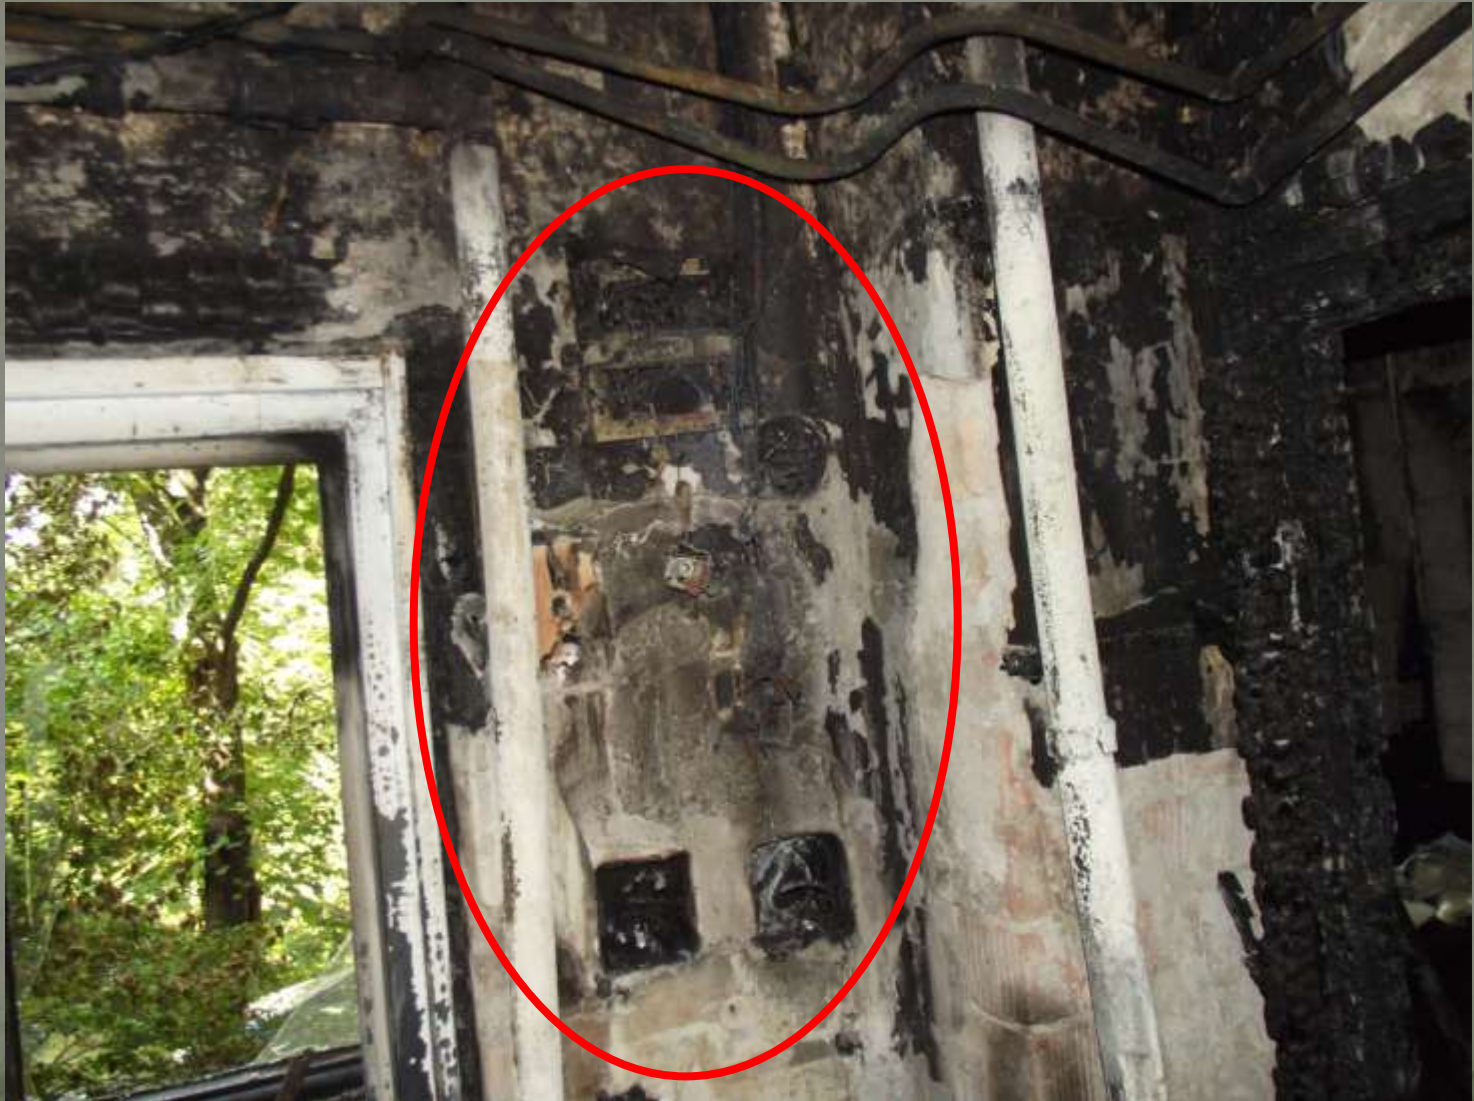
**Az ajtó mellett fa beépített szekrényben  
levő villanyóra teljesen megsemmisült.**

- - lehetőség szerint épületen kívüli elhelyezés,
- - ahol, a villanyóraszekrény zárt térben van, vagy a szekrény környezetében a tűz továbbterjedését lehetővé tevő épületszerkezetek vannak a villanyóraszekrényeket  $\frac{1}{2}$  órás tűzállósági határértékű szekrényekbe kellene elhelyezni,
- - fából készült villanyóraszekrényeknél, jó megoldás lehet a szekrények utólagos burkolása gipszkartonnal ( az olcsó módszert én is kipróbáltam), ezt hasznos lenne a lakosság felé propagálni,
- - a villanyóraszekrényekben, és környezetükben az éghető anyag tárolást tiltani kell.

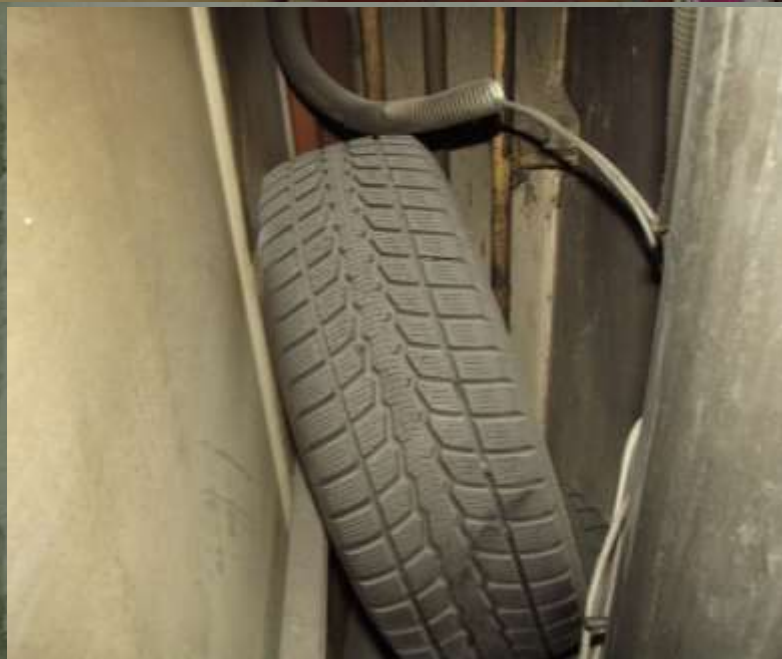
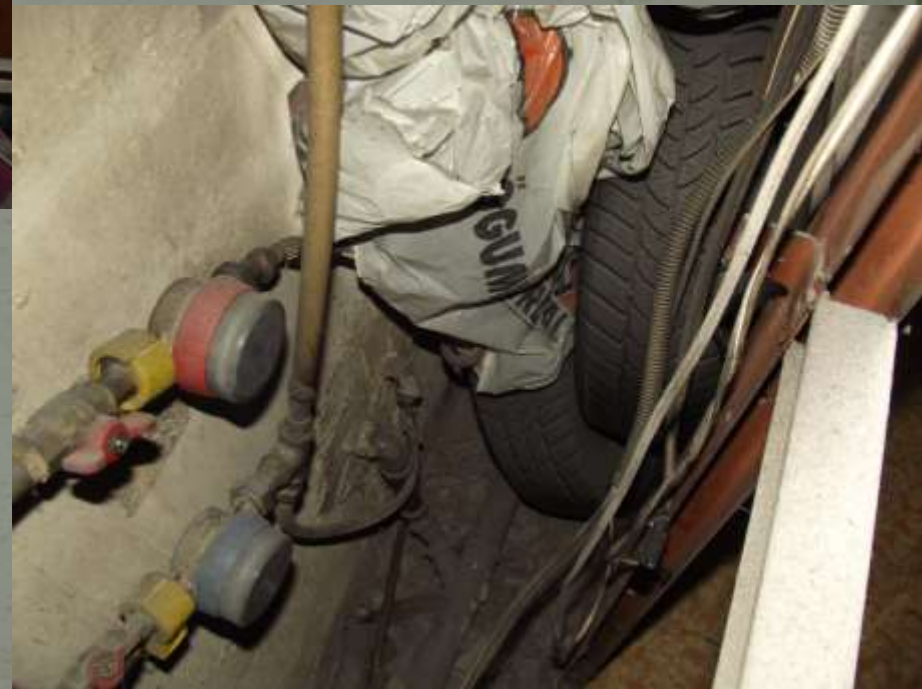
A szekrényeket a lakók tárolásra is használják, ez a plusz éghetőanyag kellett ahhoz, hogy a tűz a lakásokra is áttérjedjen.

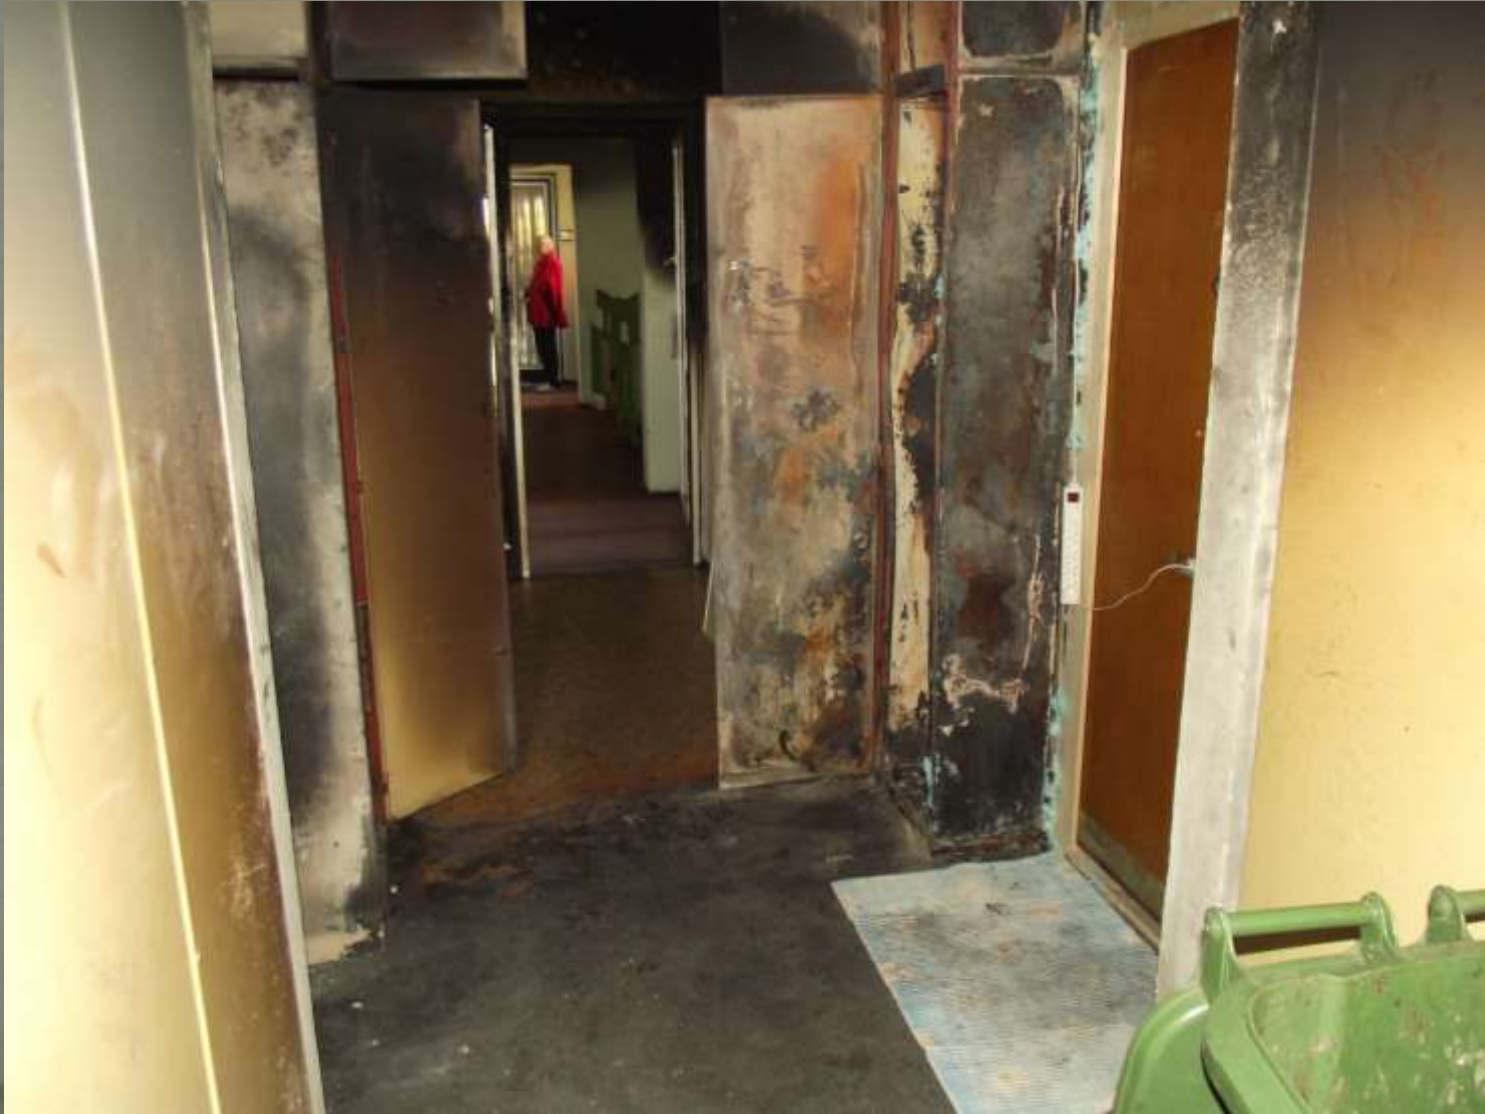
Ilyen lett. Két lakásra is áterjedt a tűz,  
az ajtó már ki volt cserélve.

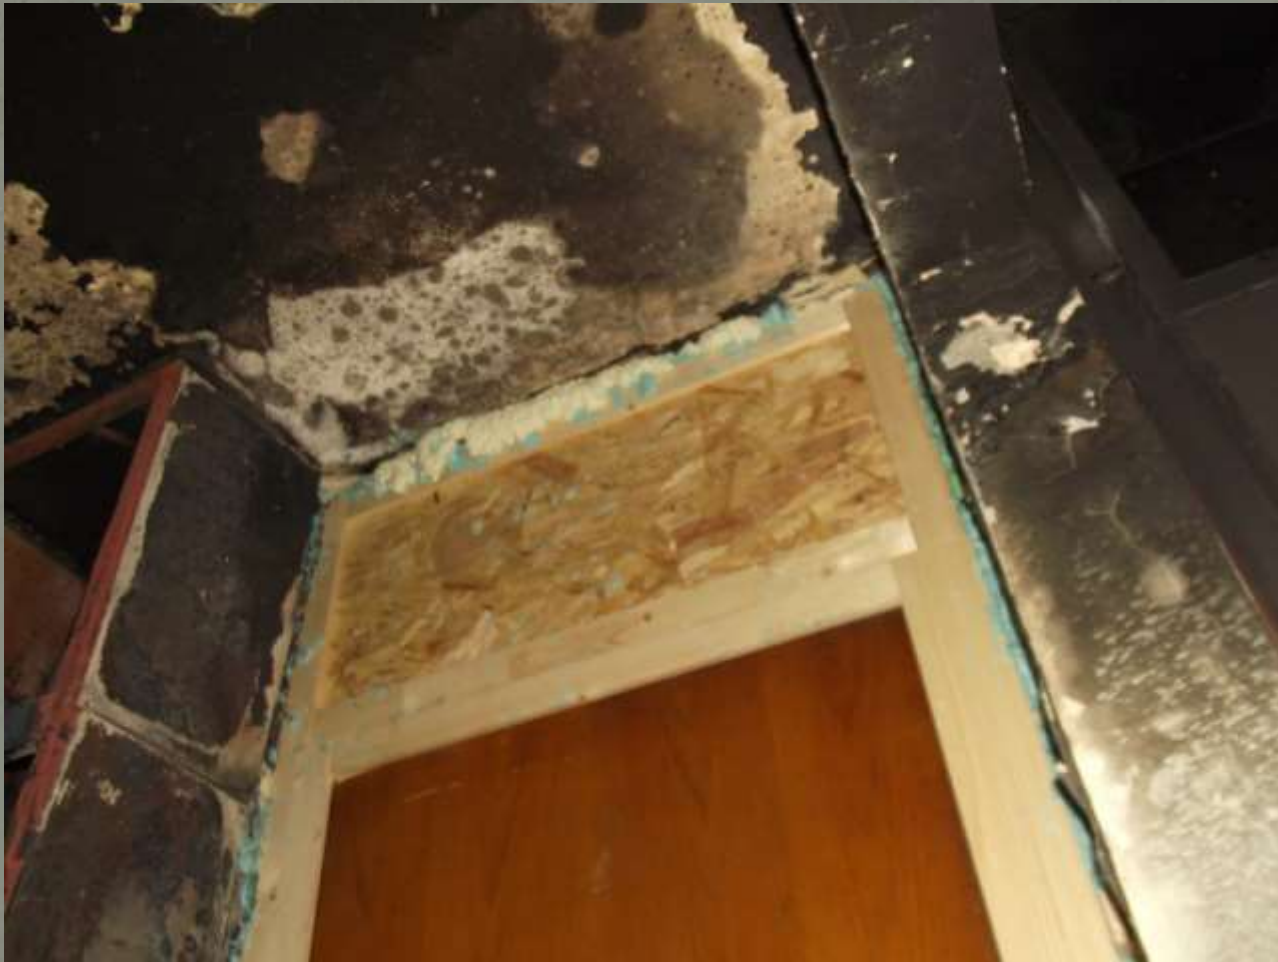
Ez az ajtó nem sokáig áll ellen a tűz terjedésének.....
