# **Esettanulmányok**

Villanyóraszekrényekben történt  
tűzesetek, PB gáz üzemű targonca  
tűzesete, elektromos hosszabbító  
tűzesete, és a meglepetés

**Tűzvédelmi konferencia 2015.12.14.**

Készítette: Farkas Sándor c. tű. alezredes.

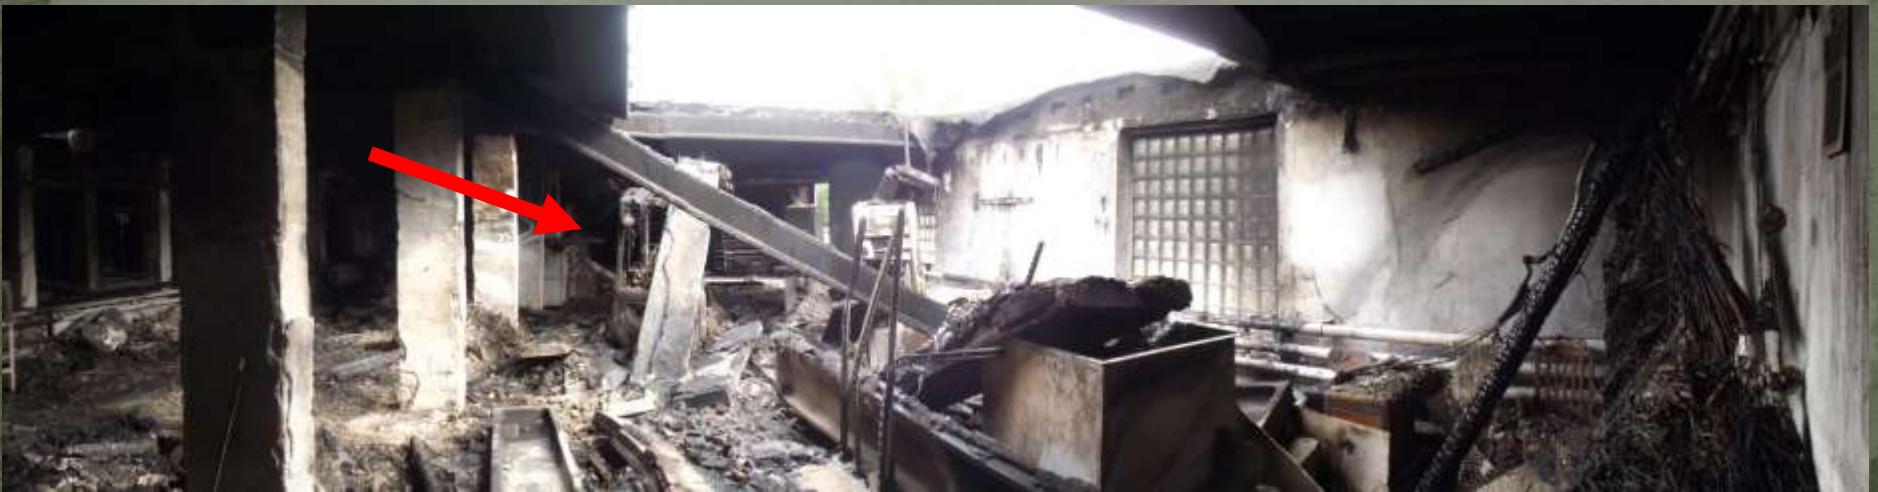
A tüzeseteknél a beavatkozó tűzoltók sűrűn találkoznak PB gázpalackokkal, ezek sok esetben fel is robbannak. Ennél a tűznél a vasbeton tartószerkezetes födém leszakadása egy targoncára szerelt PB gázpalack felrobbanása miatt történt. A tűz a targoncában keletkezett.

- A PB gázpalackok használata nagyon elterjedt.
- Nagyon sok olyan tűzeset történik, amelynek során PB gázpalackok robbannak fel, ami az anyagi javakra, és az életre is veszélyes.
- Szükséges volna a PB gázpalackok tárolásának, használatának átfogó szabályozása (az ipari gázpalackok kevésbé elterjedtek de az MSZ 6292-es szabvány átfogóan foglalkozik velük).
- A szabályozásra az OTSZ lenne a legjobb, de jó megoldás lenne az MSZ 6292-es szabvány hatályának kiterjesztése is.
- A PB gázpalackok biztonságos tárolását a lakosság felé is propagálni kellene.

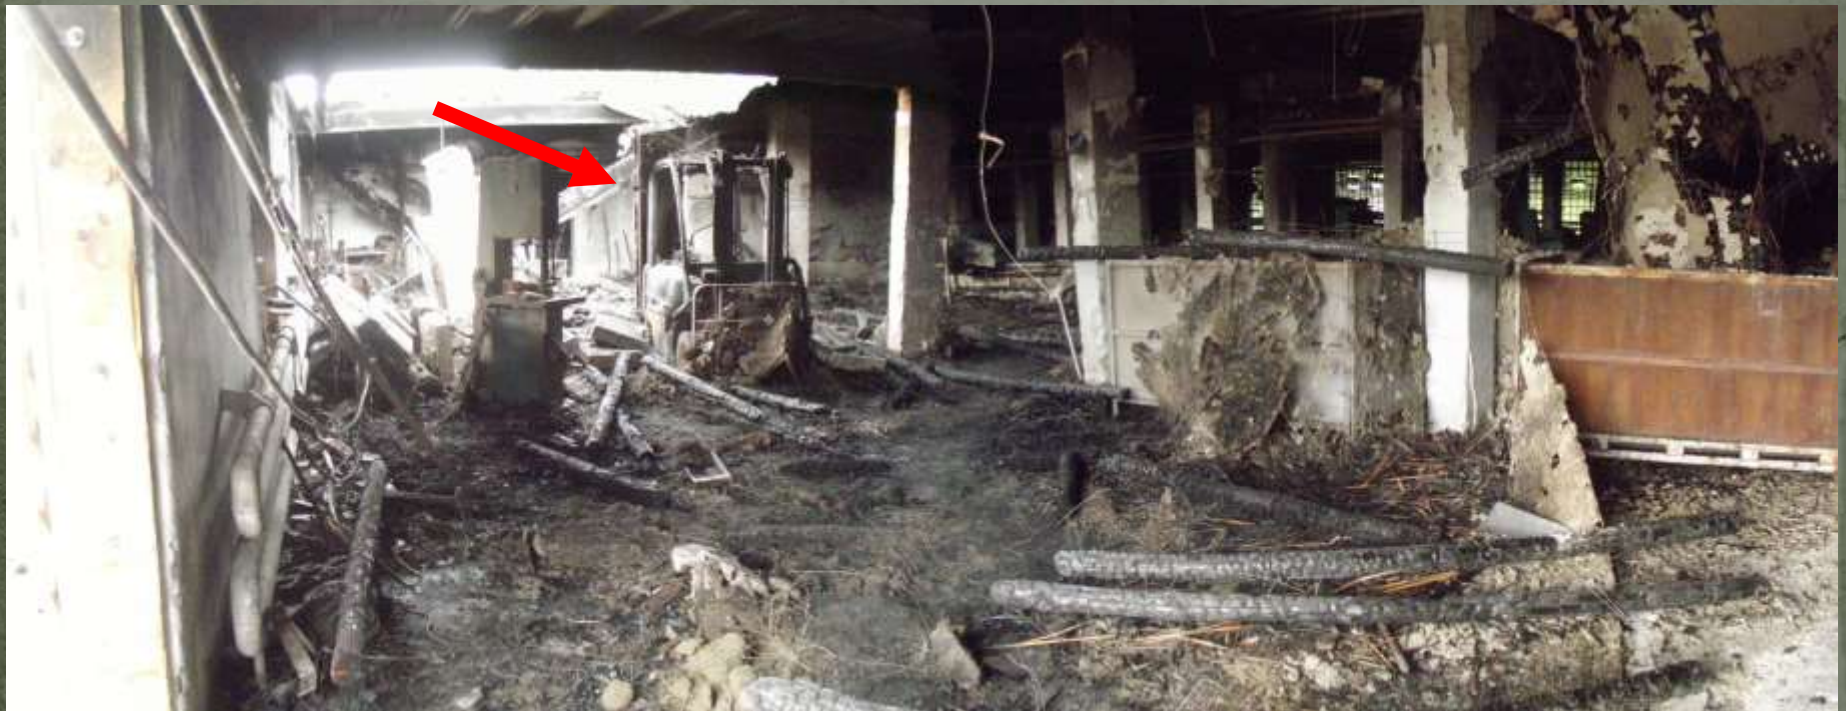
Egy targonca kigyulladásáa ezt eredményezte.

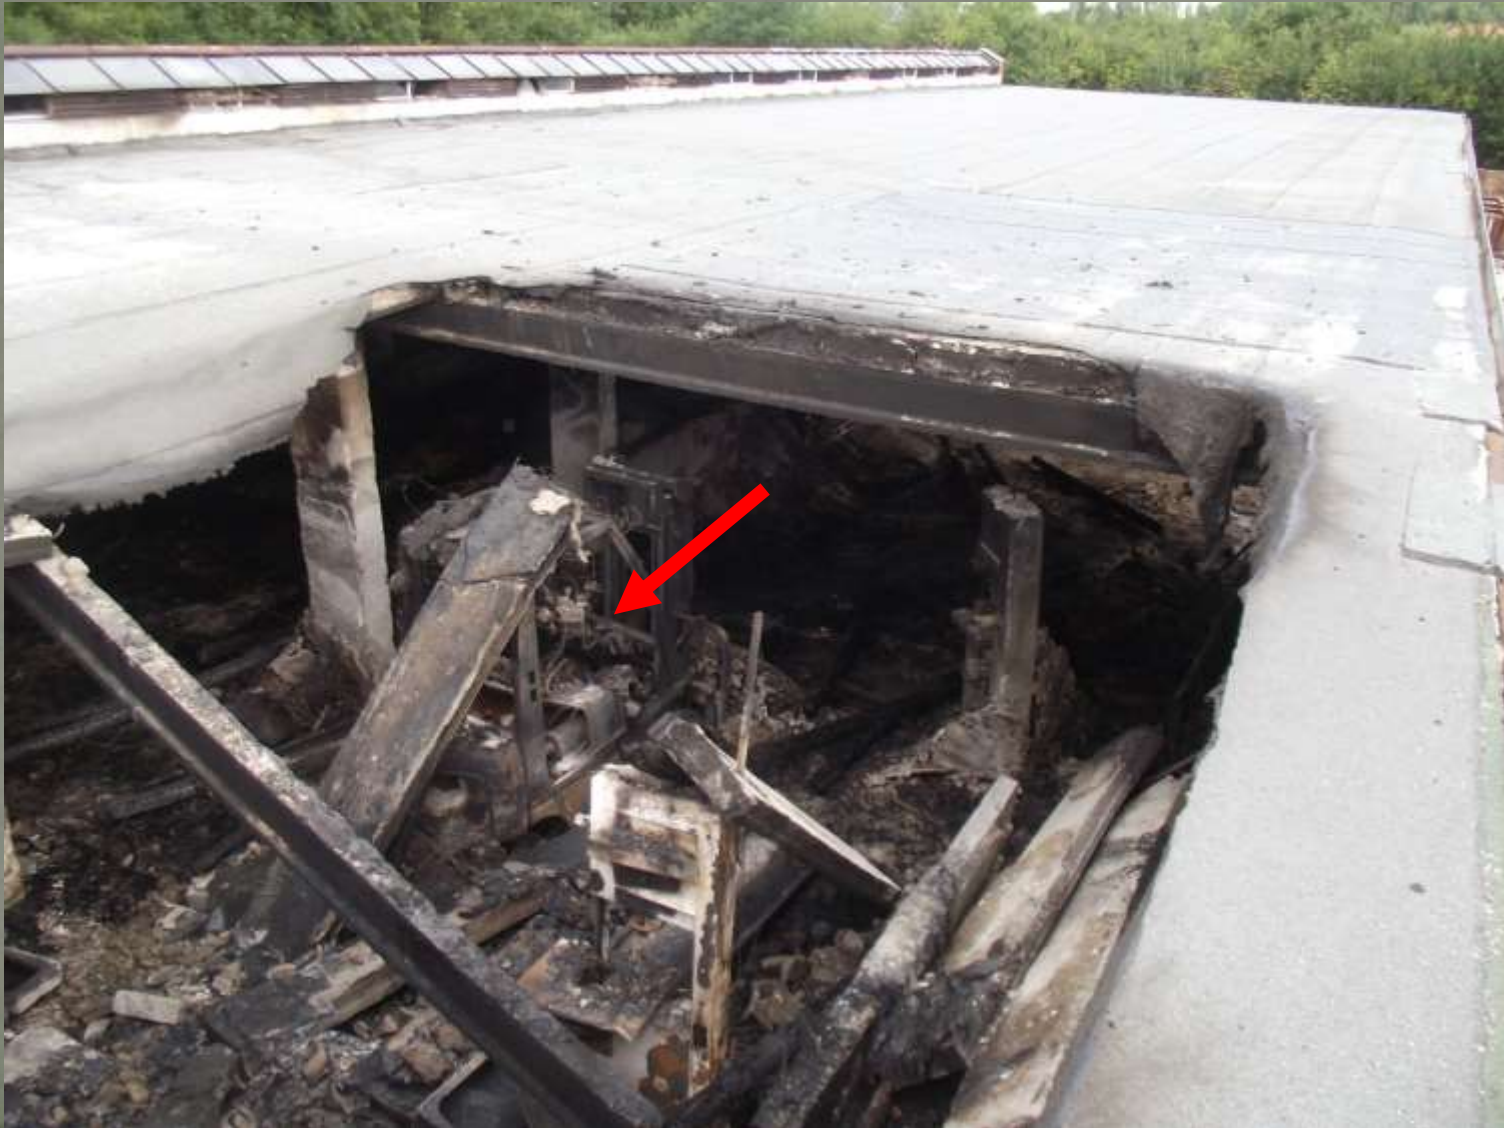
**Fentről látványos a rombolás.**

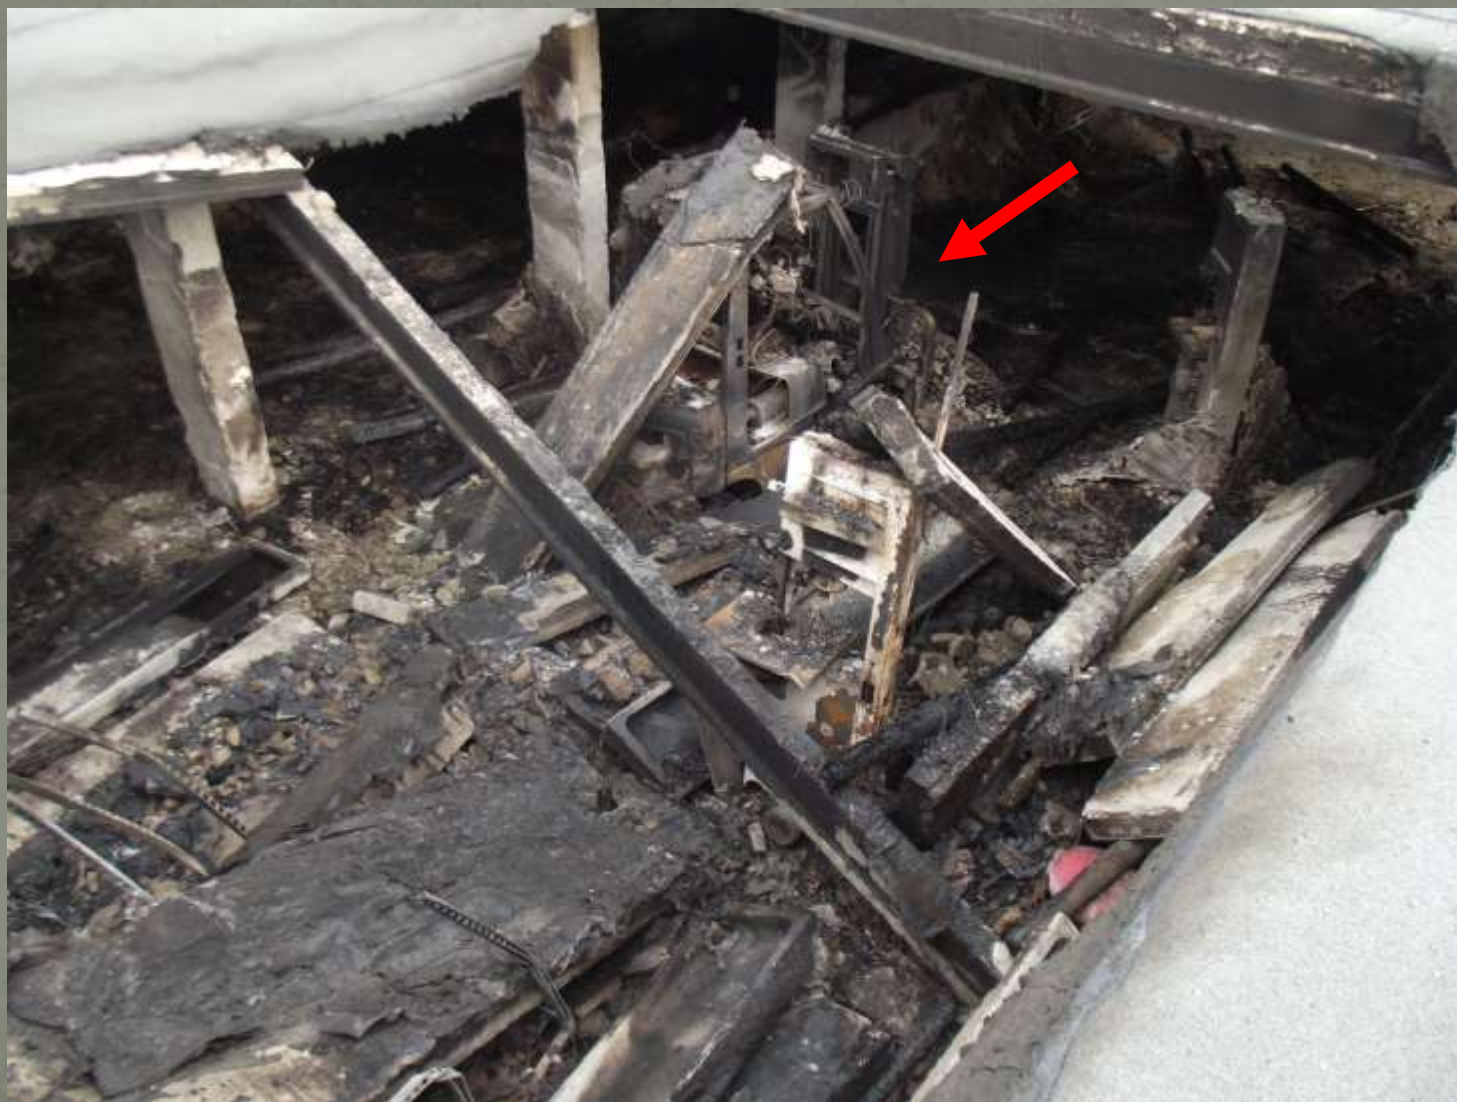
**Fentről látványos a rombolás.**

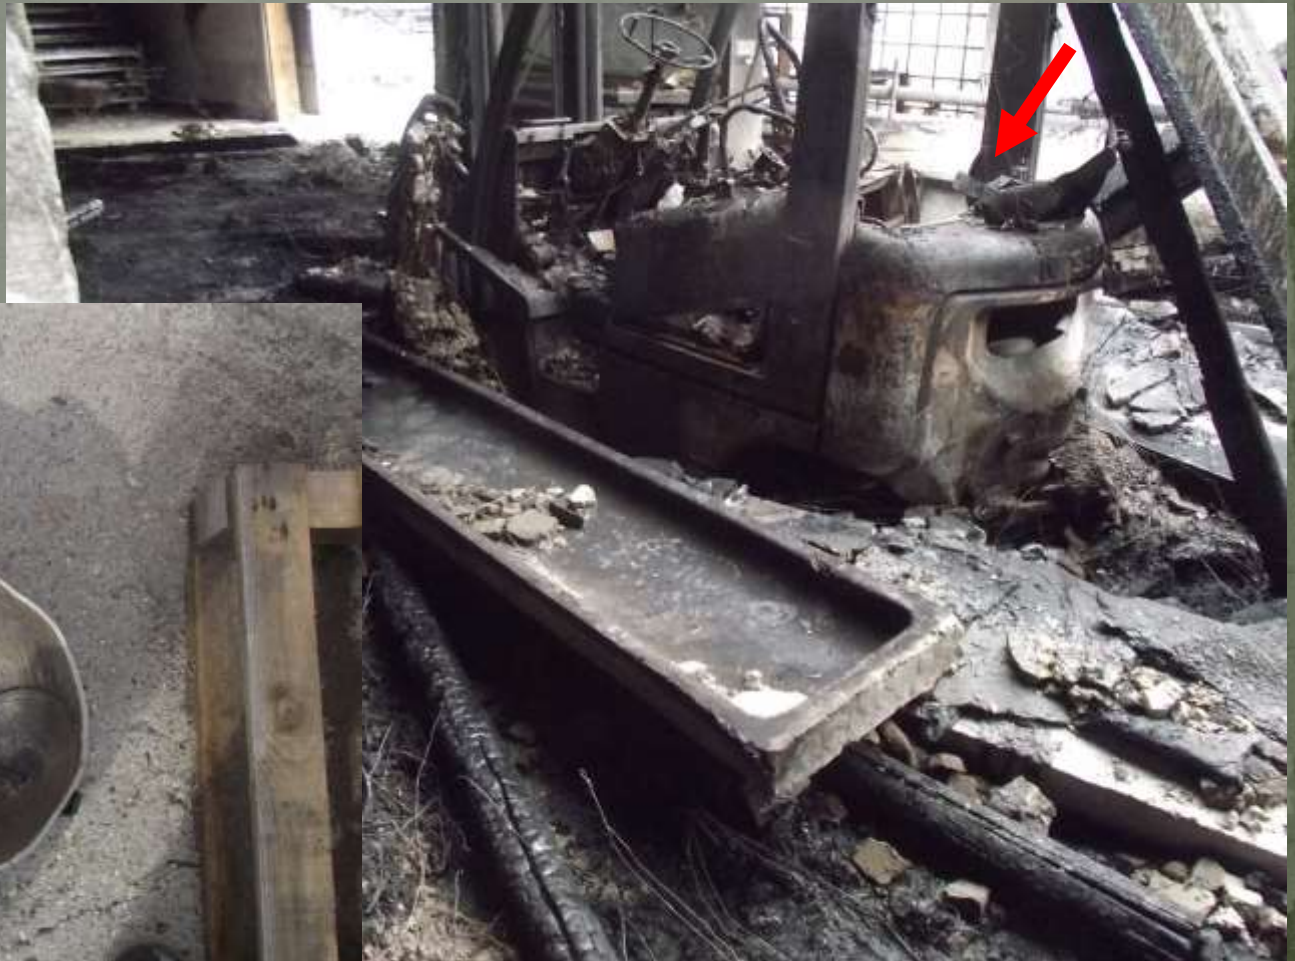
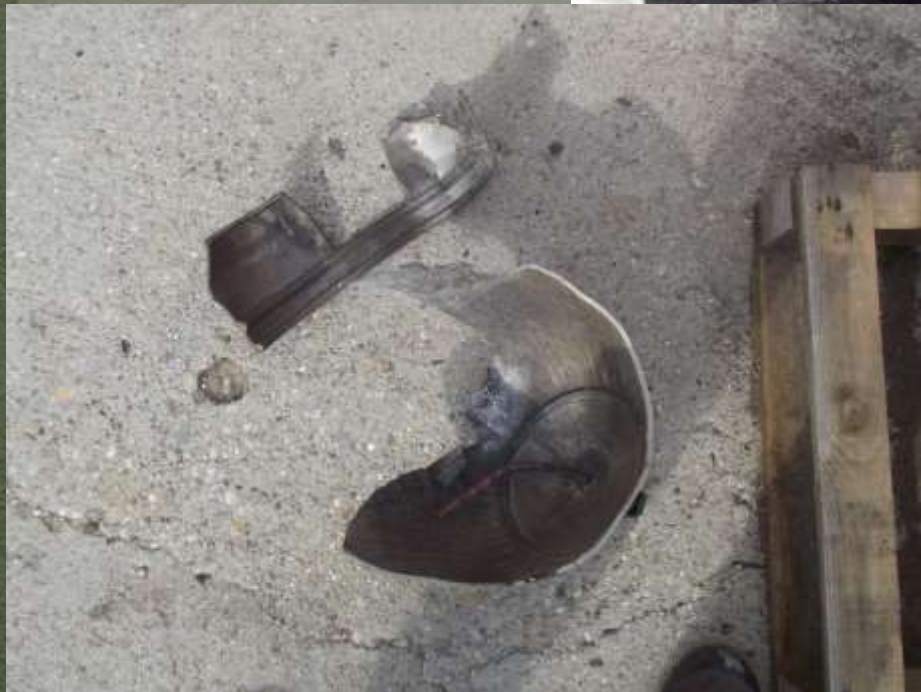
Ez a gázipalack volt a targoncán, a tüzeknél gyakran találkozunk ilyennel.

Jártam olyan cégnél, ahol a saját tűzvédelmi szabályzatukban előírtak szerint a targoncákban használt gázpalackokat, külön erre a célra kialakított PB gázpalack tárolóban tartják. A targoncáról is leszerelik, és kiviszik a gázpalackokat a műszak után. Ennek a gyakorlatnak a szabályozásban is helye lenne..

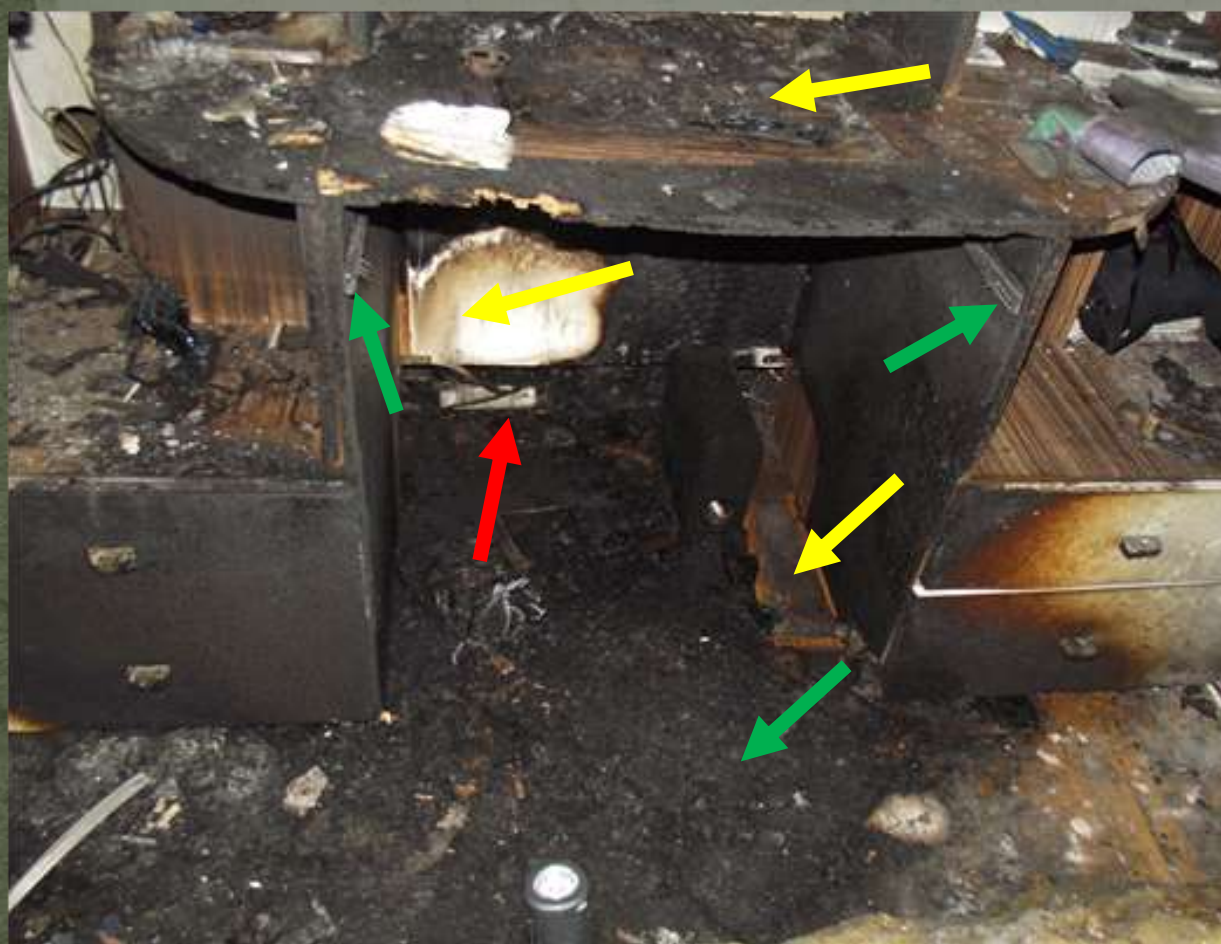
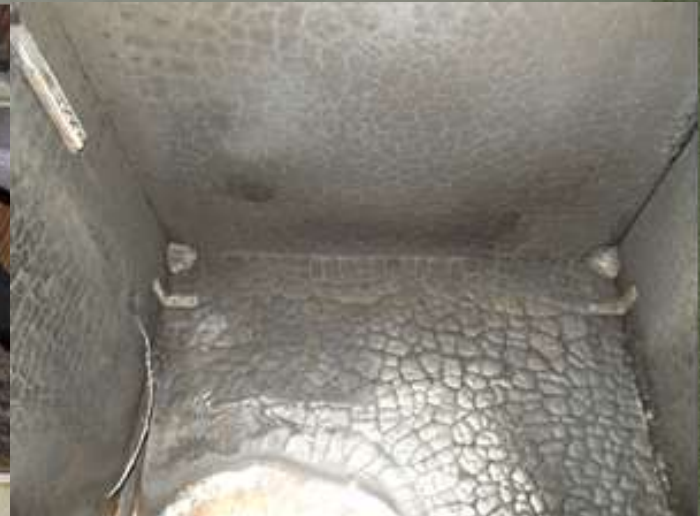
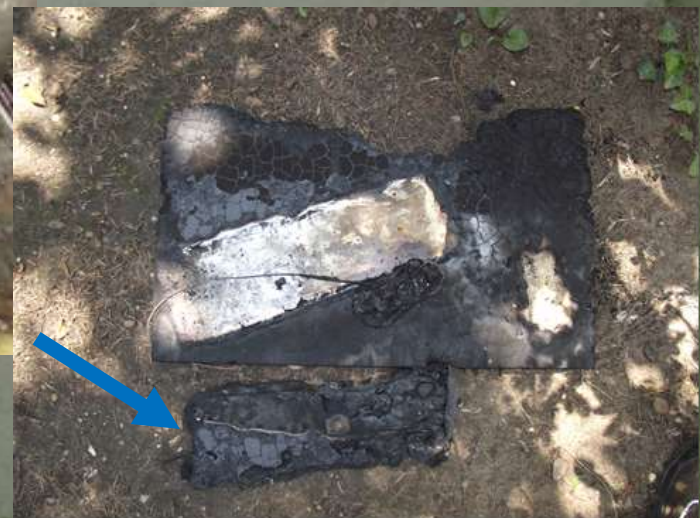
**A korai szakaszban észlelt tűznél több helyen jól kirajzolódtak a hő árnyékok**

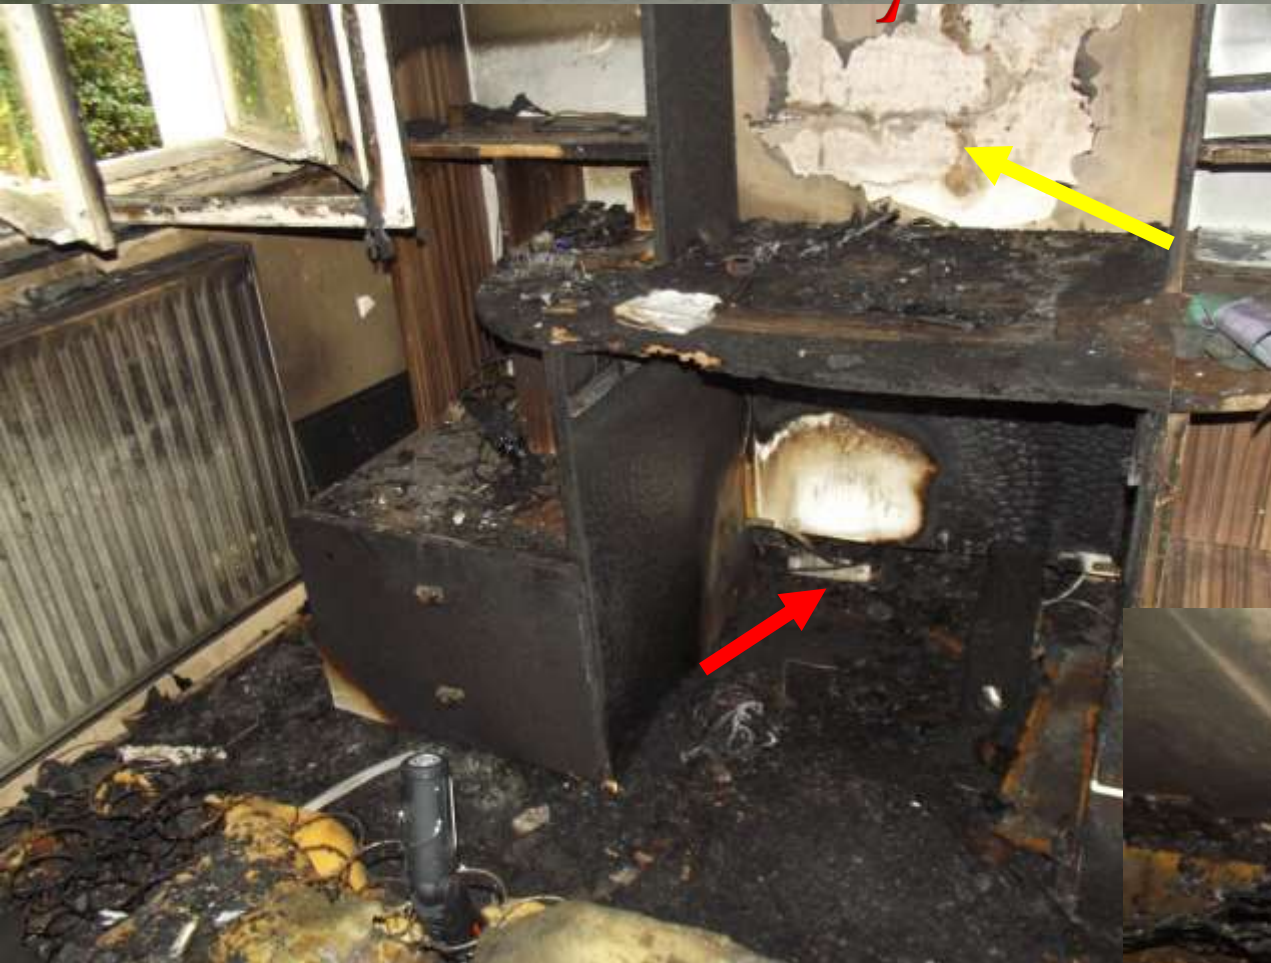
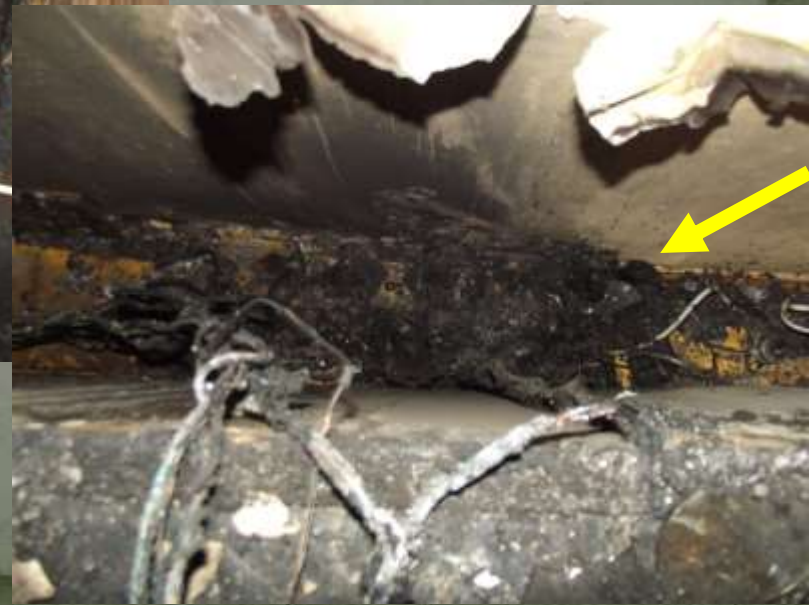
A korán észlelt tűz után, beszélések  
voltak a maradványok.

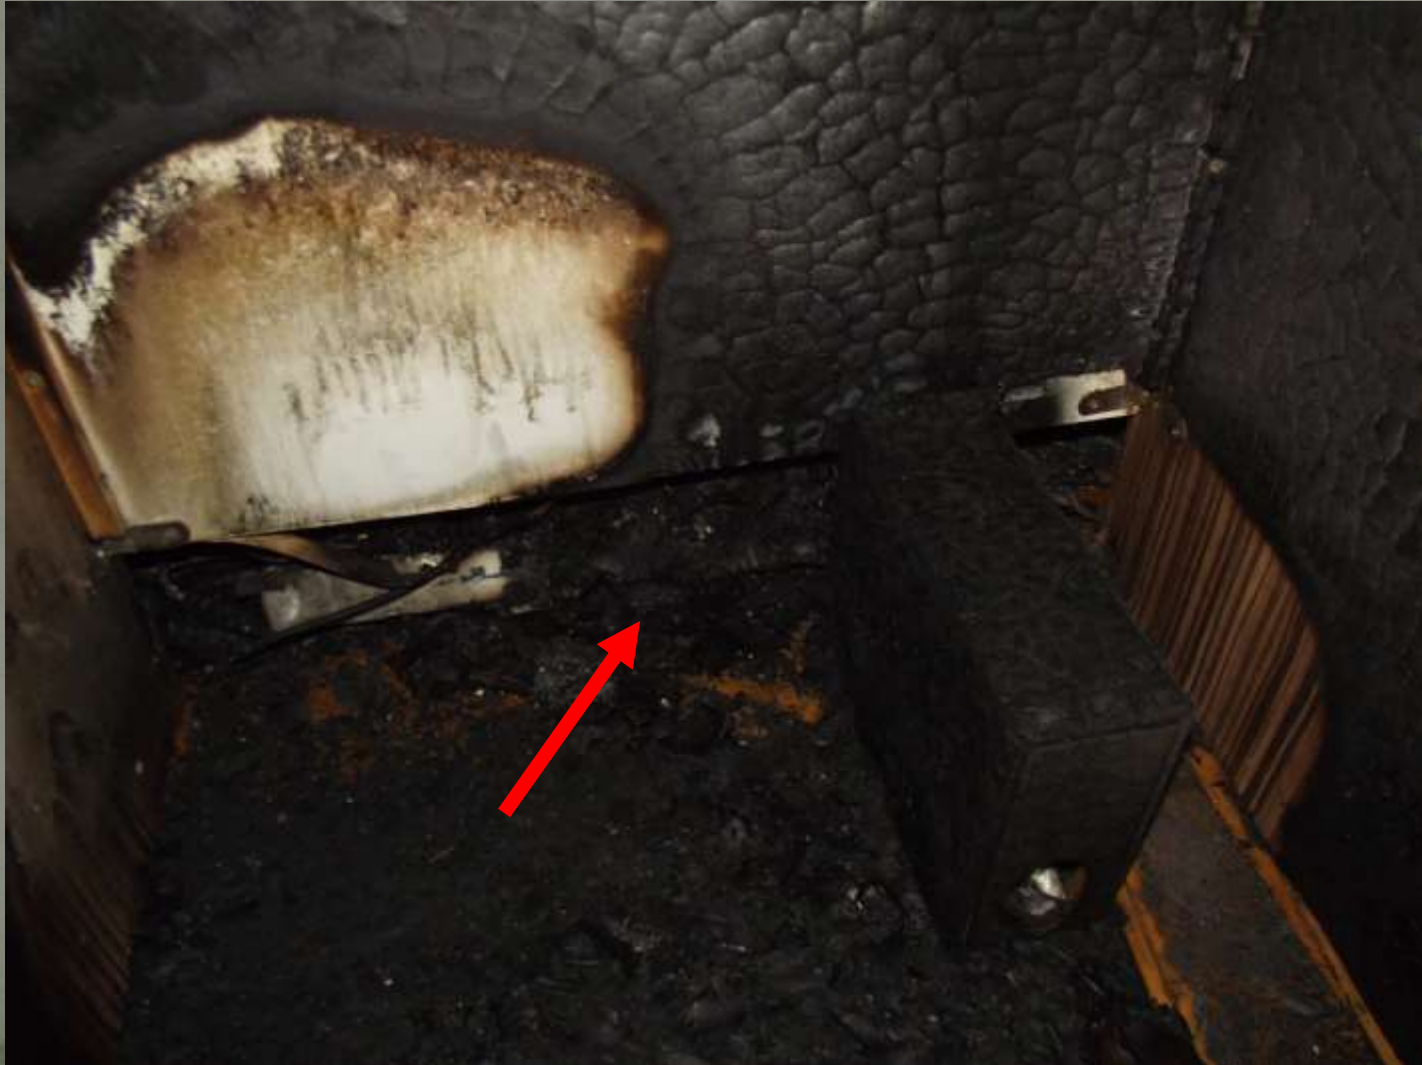
A 8 dug aljzatot tartalmazó hosszabbító  
eleje teljesen elszenesedett.

- A hosszabbítók alkalmazásának minimalizására kell törekedni. Nem folyamatos üzemű fogyasztóknál, mindig áramtalanítsunk, ha nem használjuk a berendezést.
- Védeni kell őket a sérüléstől.
- Figyelni kell a túlterhelésre.
- Rendszeresen – naponta – ellenőrizzük az állapotát (a hosszabbító melegedésének vizsgálatát kézrátétellel könnyen el lehet végezni).
- A legkisebb hiba, melegedés esetén azonnal le kell cserélni.

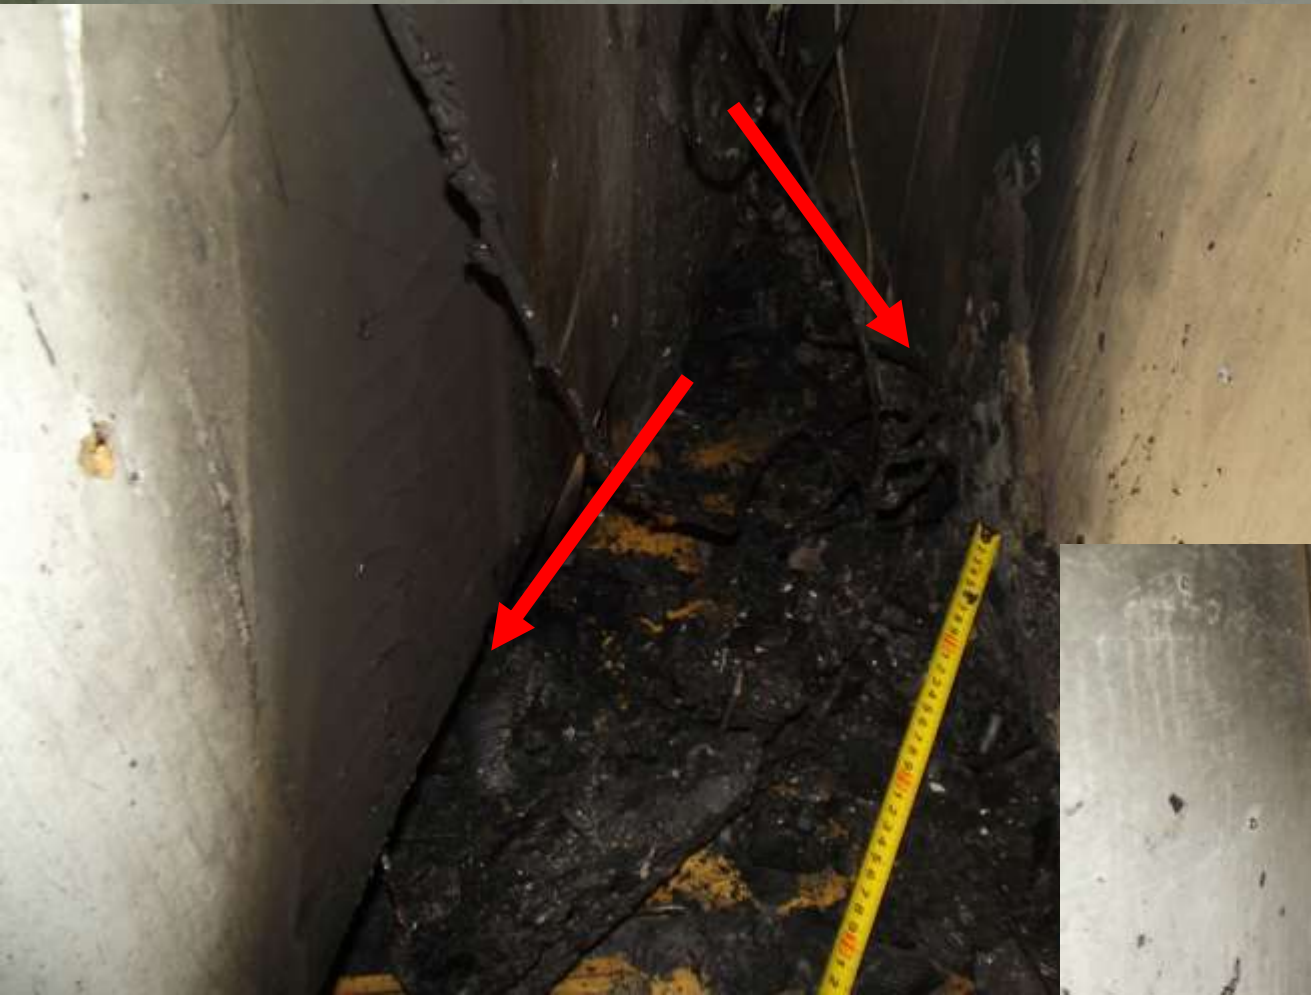
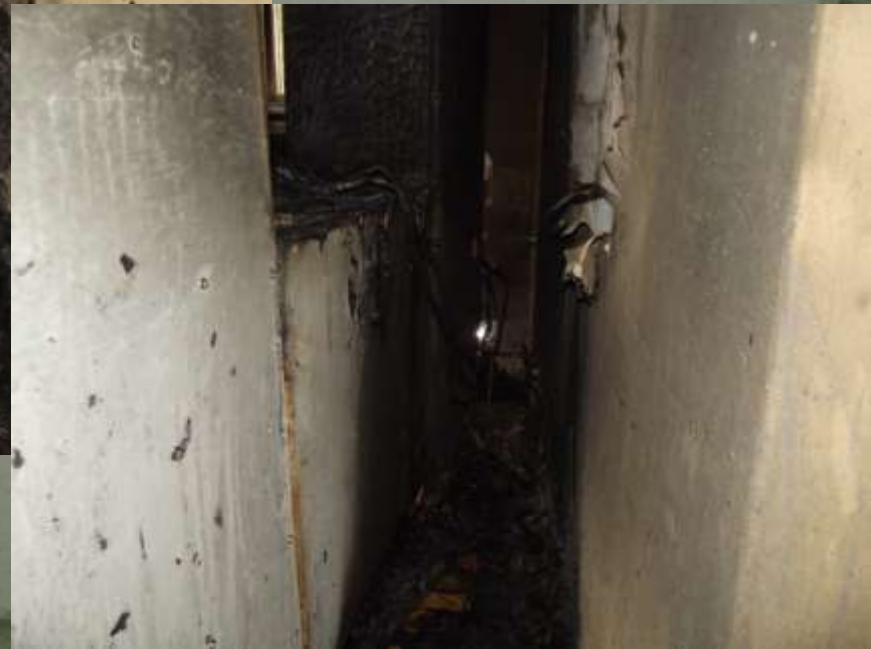
**Az íróasztal elhúzása után is beszédesek  
voltak a károsodások.**

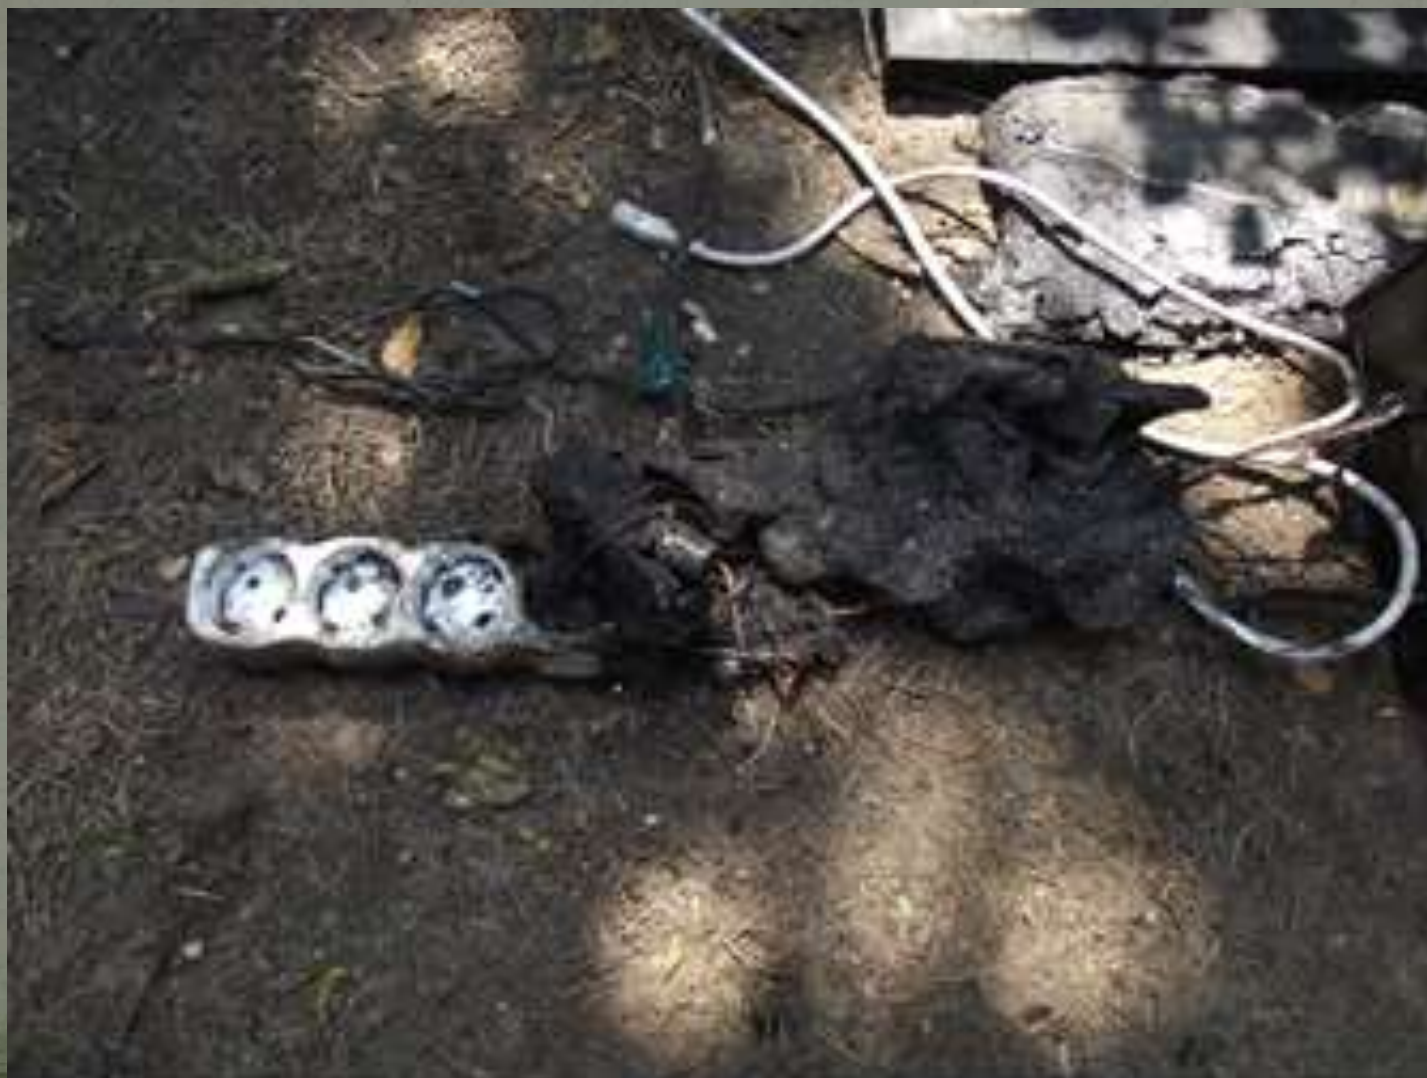
**Előkerült a tűz okozója.**

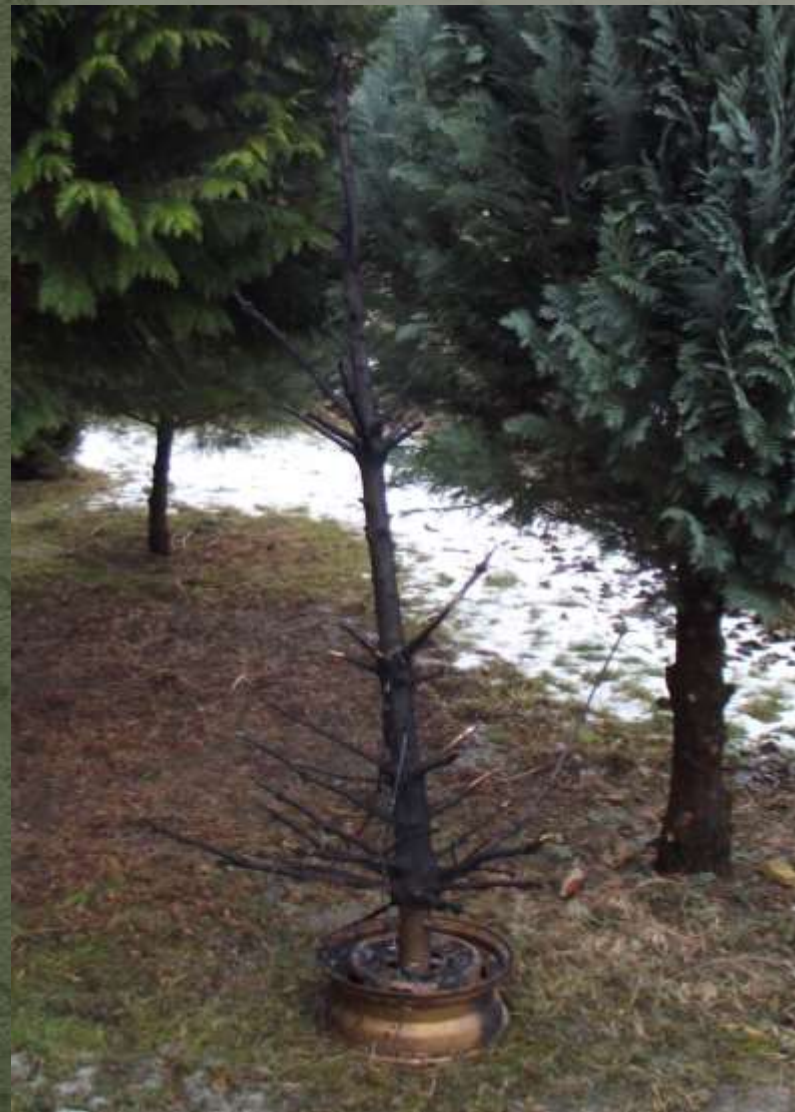
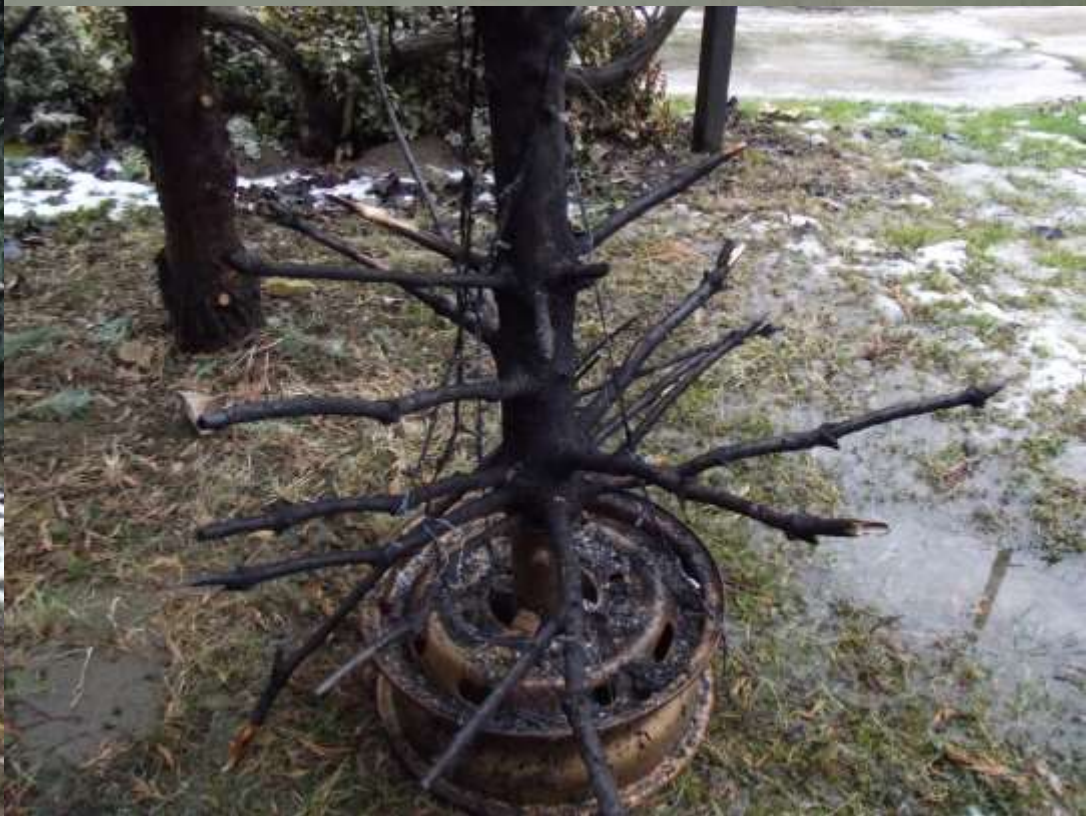
Ennek a tűznek aktualitása van, íme  
a tettes.

- A lakásokban felállított karácsonyfák a kiszáradás miatt napról-napra gyullékonyabbak.
- Az égőket kb. 7 éve vették a Tescóban, a tárolás során megsérülhettek (megtört, meglazult vezeték már melegedést eredményezhet).
- Ezeket is le kell selejtezni a legkisebb hiba esetén is.
- A karácsonyi tüzekkel kapcsolatos propagandában az égőkkel is célszerű foglalkozni, felhívni a figyelmet a kíméletes tárolásra, és az üzembe helyezés előtti, közbeni rendszeres ellenőrzésre.
- Lakáson belül ne hagyjuk bekapcsolva őrizetlenül az égőket.
- Hasznos dolog, ha a lakásokban is van tűzoltó készülék.
