VILLAMOS MEGHAJTÁSÚ GÉPJÁRMŰVEK TŰZESETEI

Prof. Dr. Kováts László Dezső
műszaki szakértő

Irindium Méréstechnikai Kft.
műszaki igazgató
1134 Budapest, Váci út 51/b

Kecskemét, 2022 július 07.

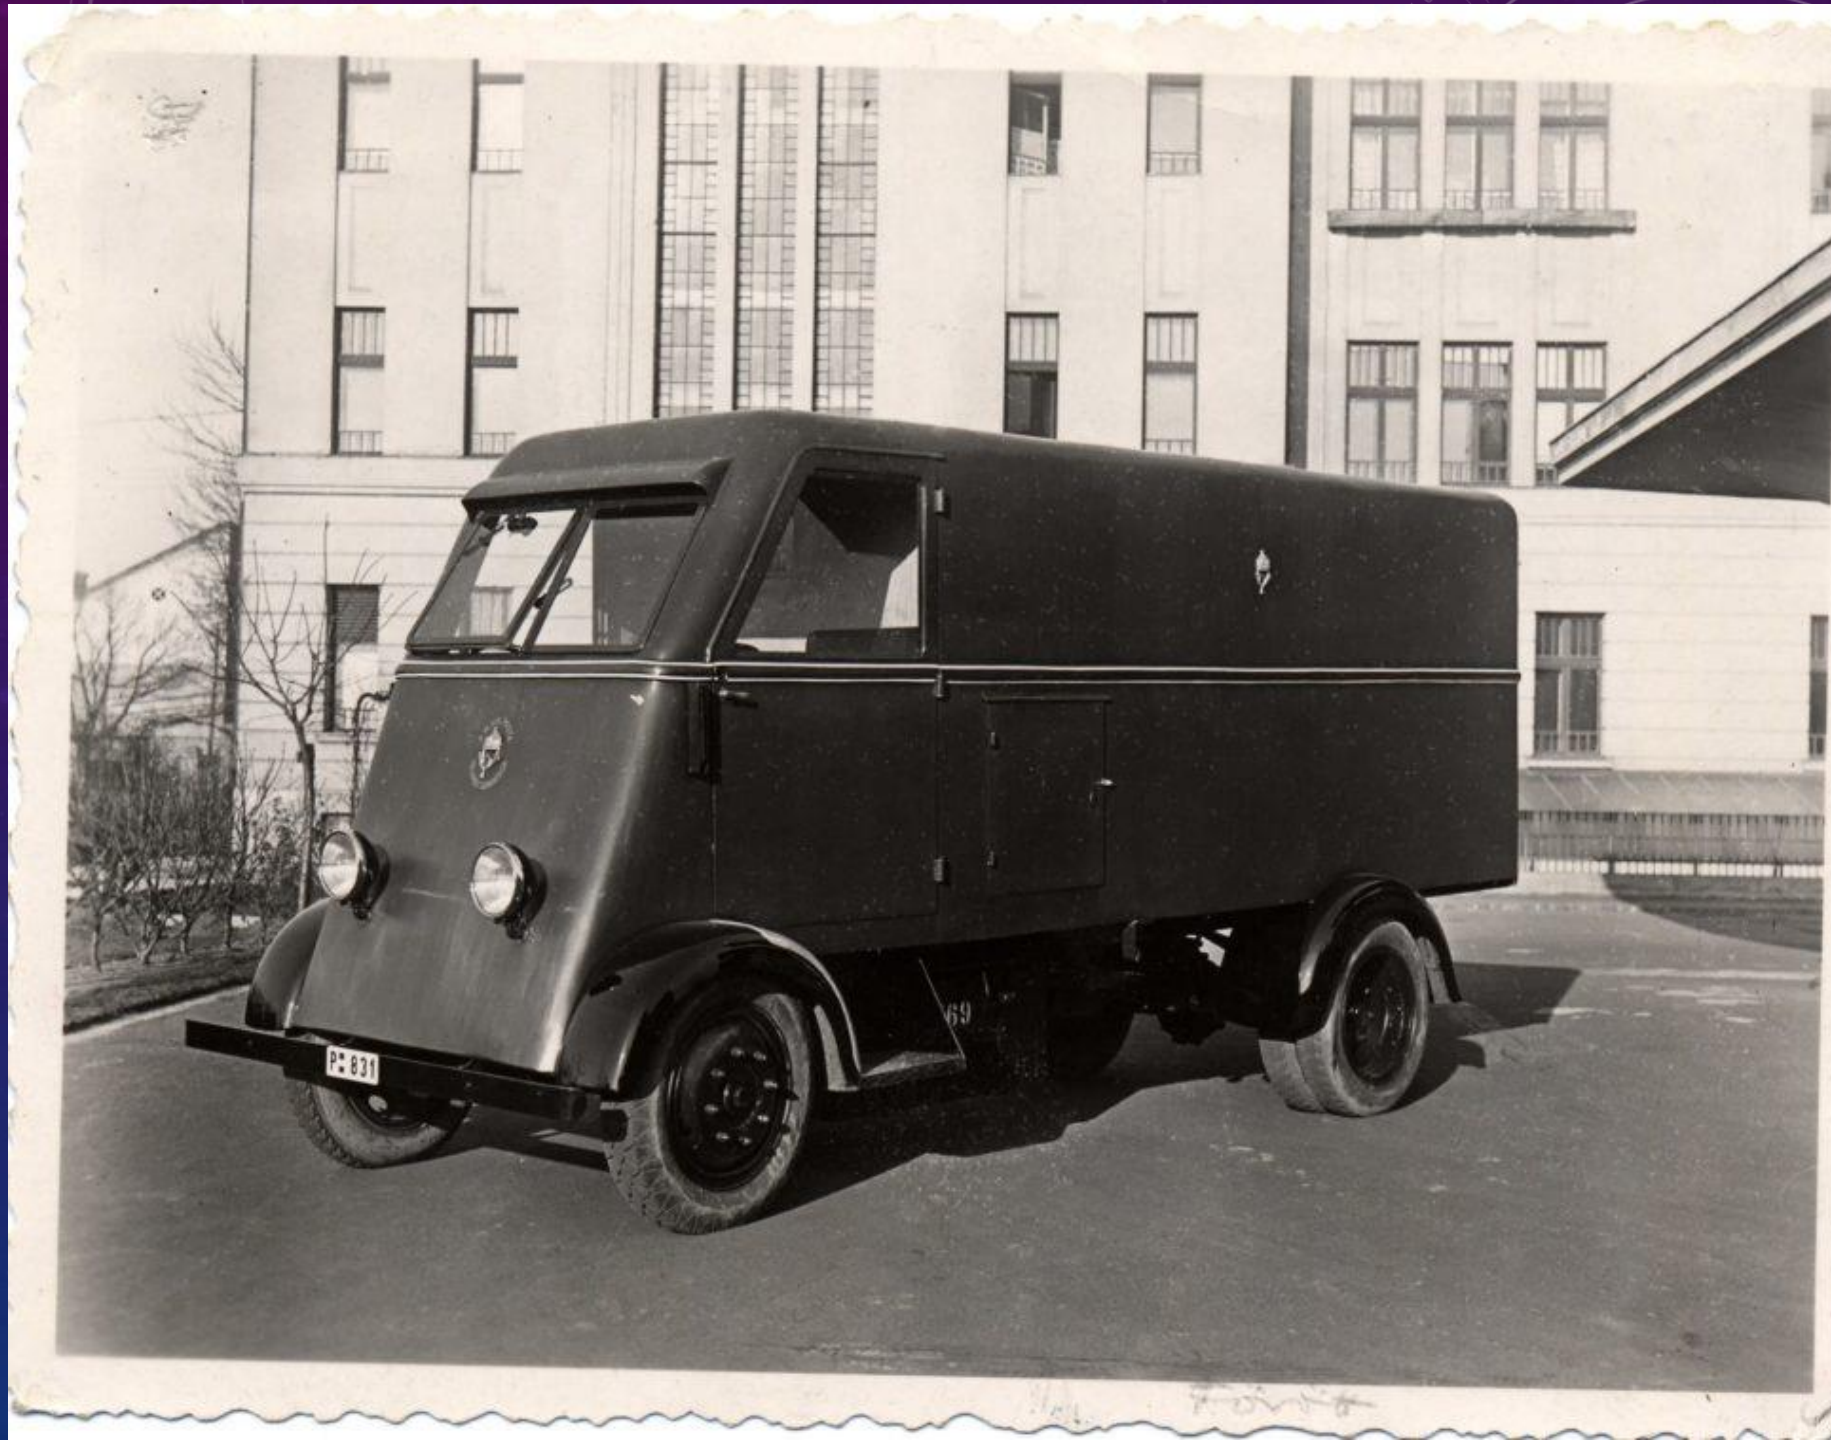
Az ólomakkumulátoros gépkocsik esetében ez esetleges gyulladás tipikus műszaki oka az akkumulátor saru hibás érintkezése, azaz a megnövekedett átmeneti ellenálláson történő áramfolyás miatti melegedés kialakulása.

Korábbi időszakban a gépkocsitüzek tipikus okai az akkumulátor saru csatlakoztatási hibái voltak.

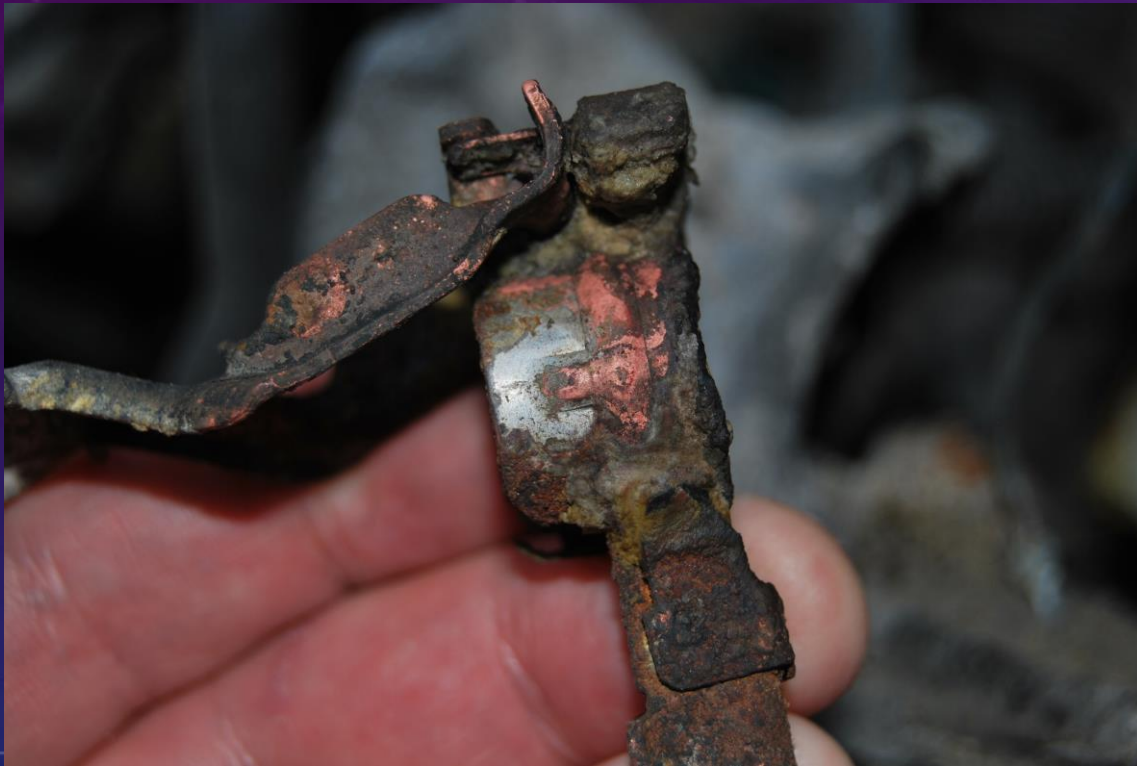
Egy Pegaut gyulladásának azonosított oka

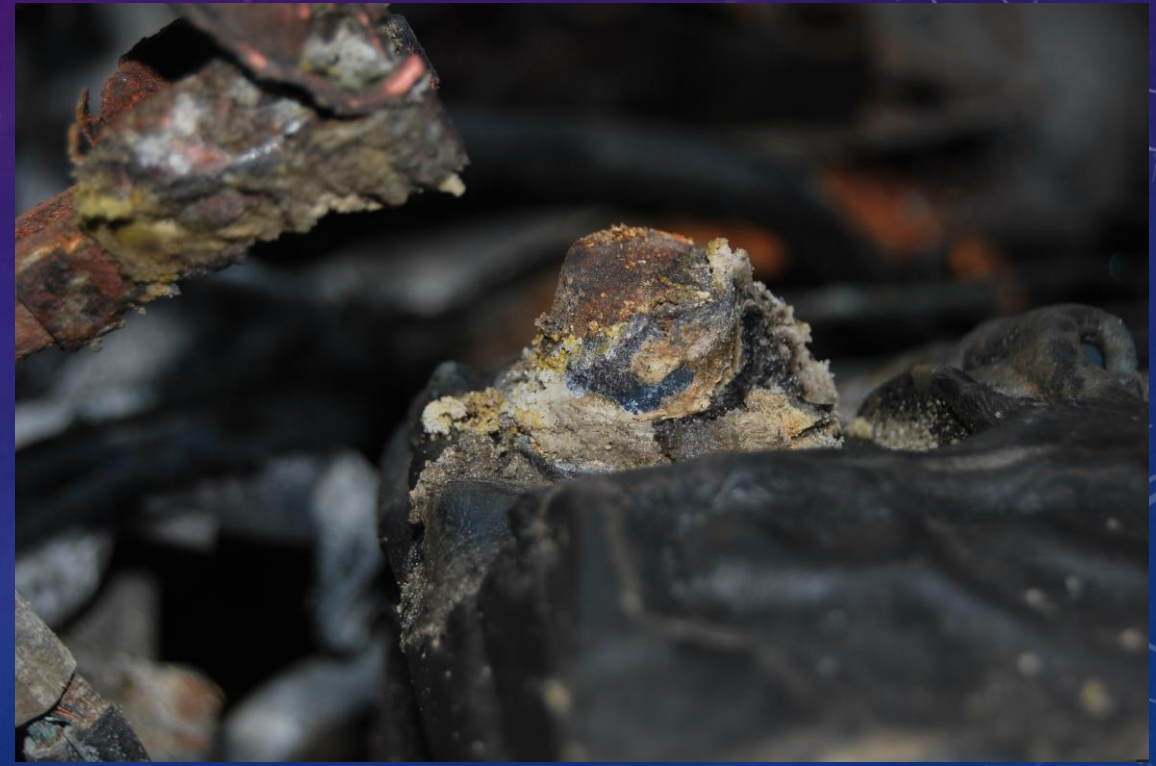
Egy Toyota gyulladásának oka

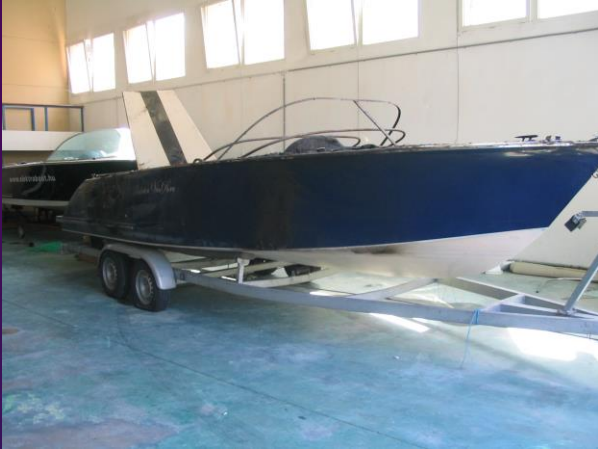
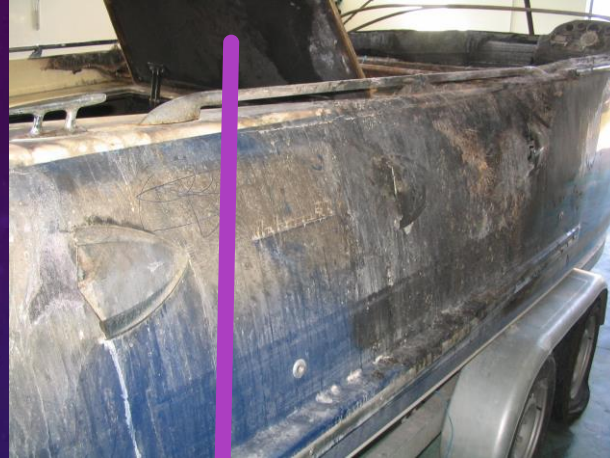
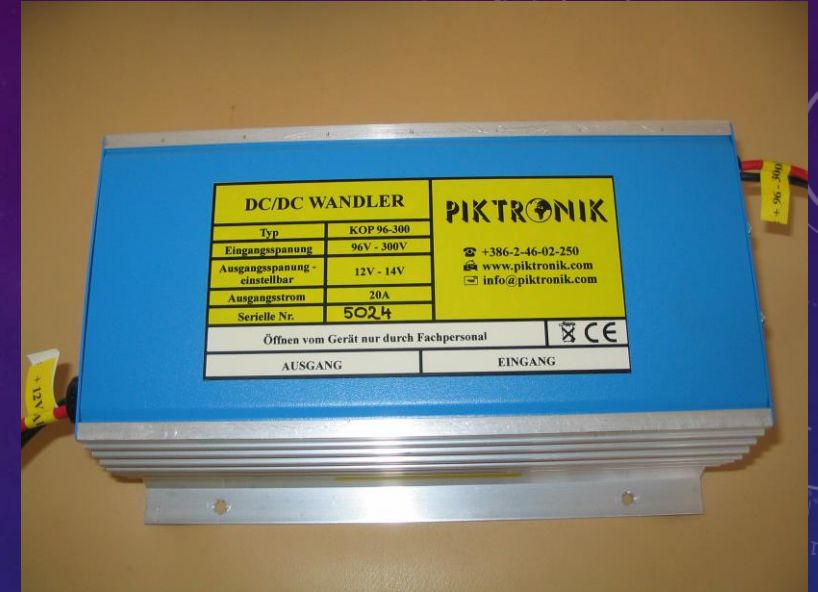
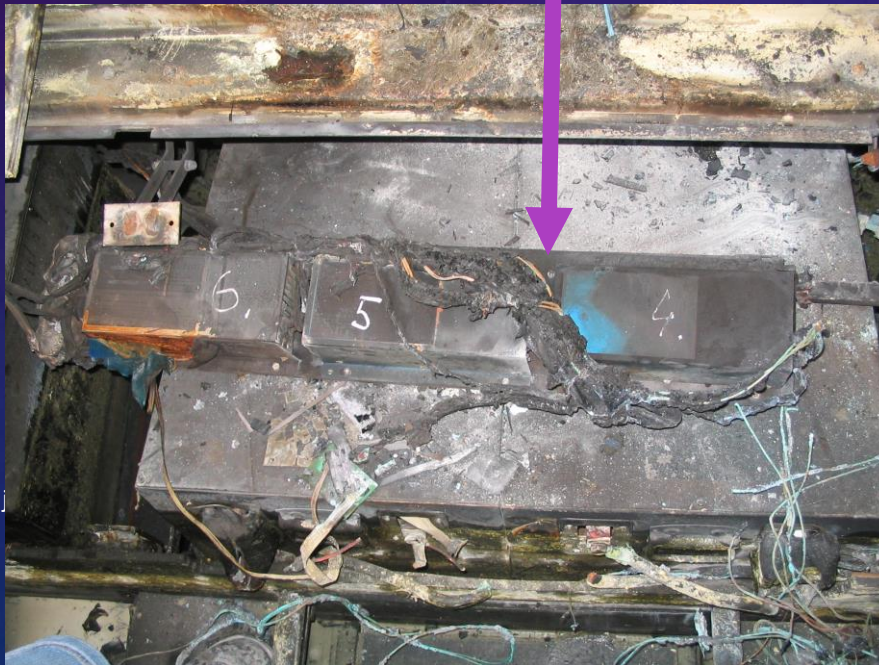
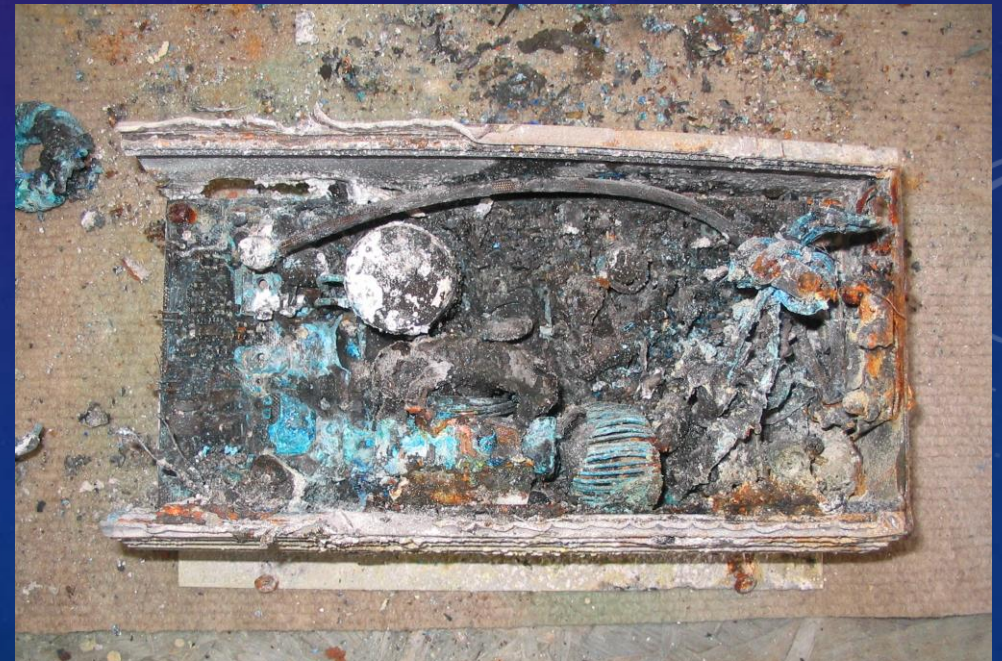
2008. július 05-én a Balatonon üzemelő, villamos meghajtású motorcsónak lítium akkumulátorai töltése közben gyulladt, és károsodott.

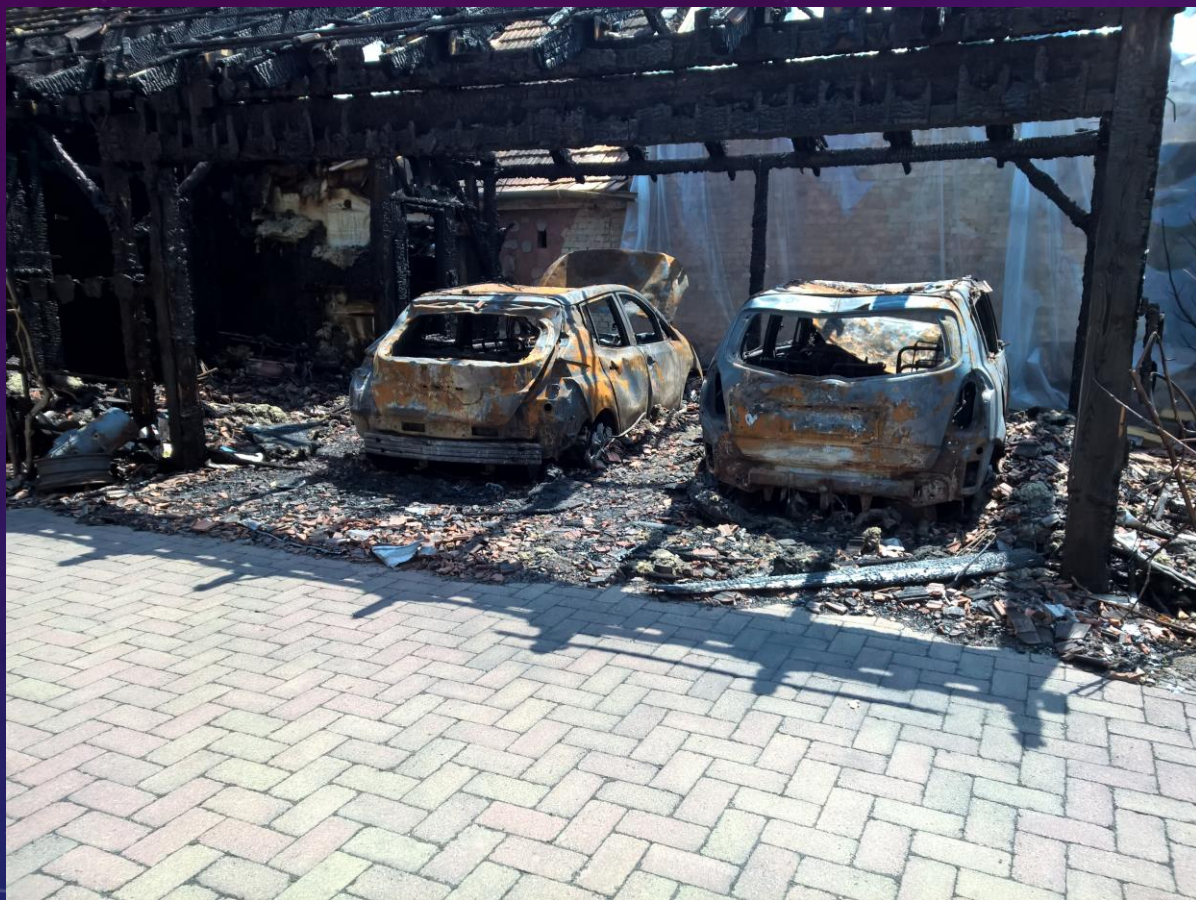
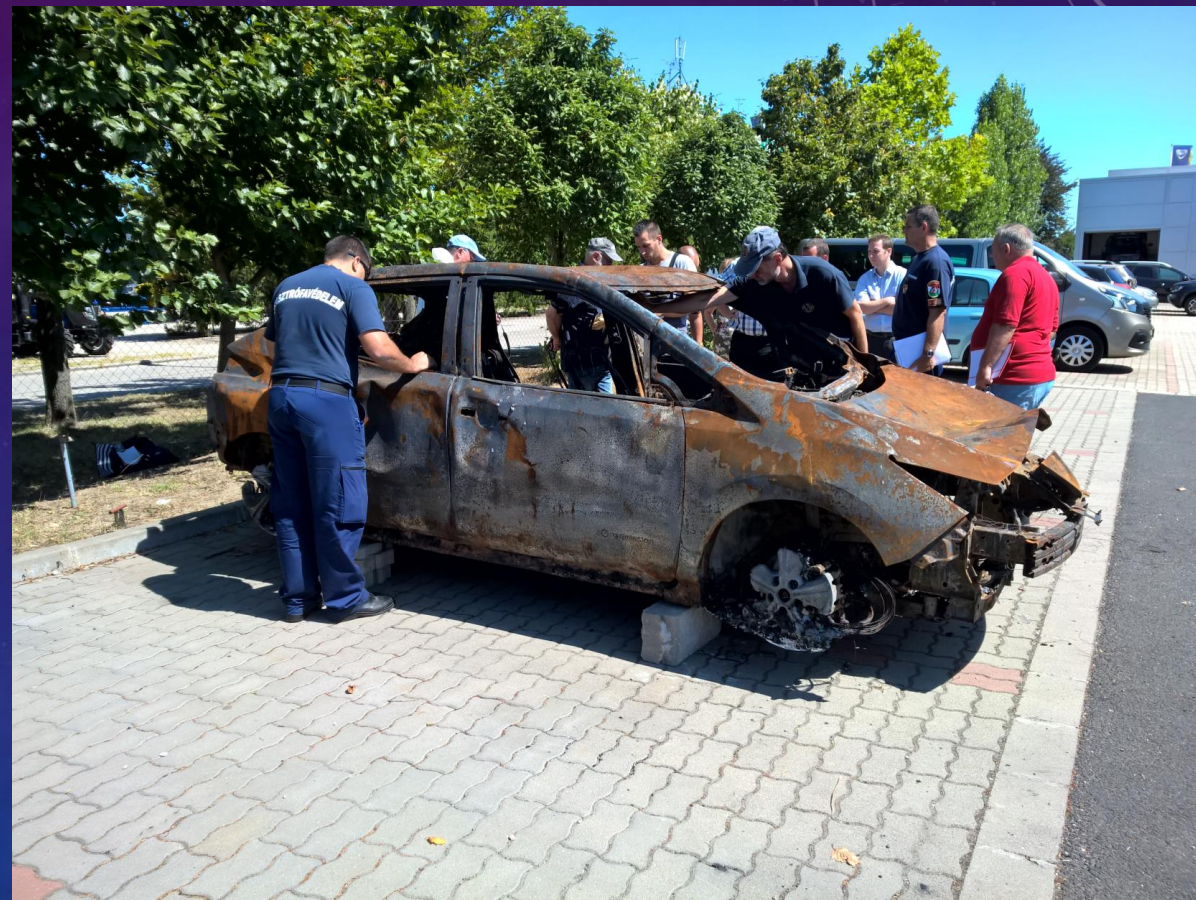
Nissan Leaf

**További vizsgálati eredmények:
2019. június 06. Röjtökmuzsaj**

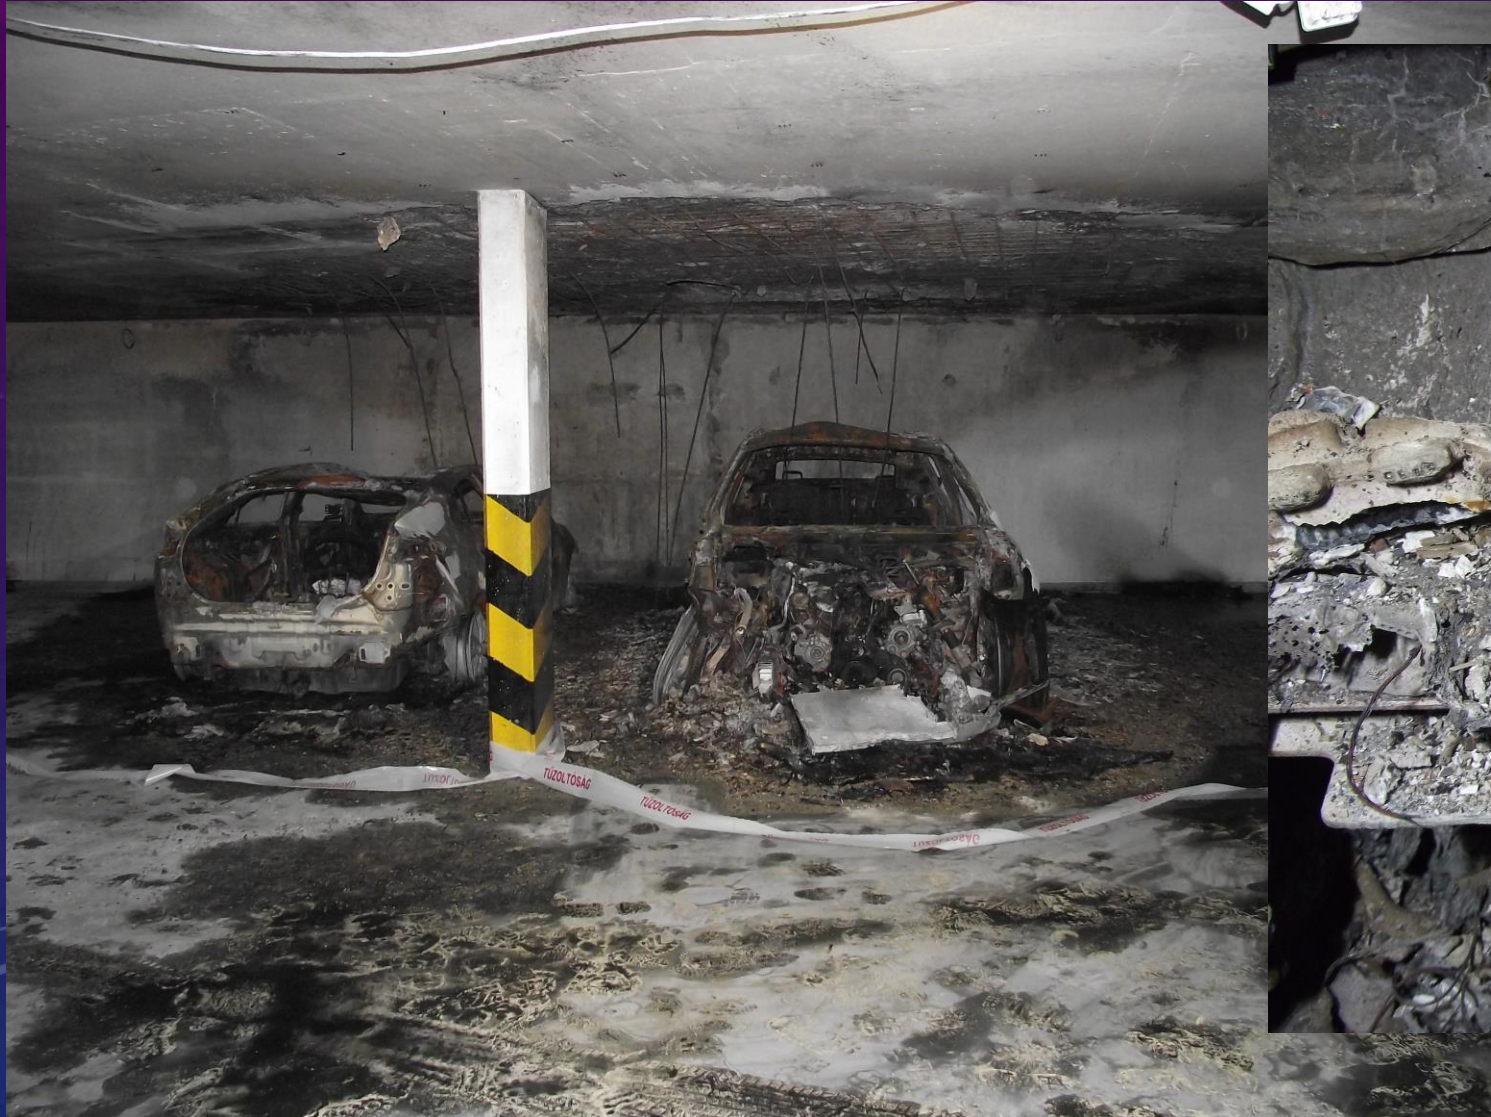
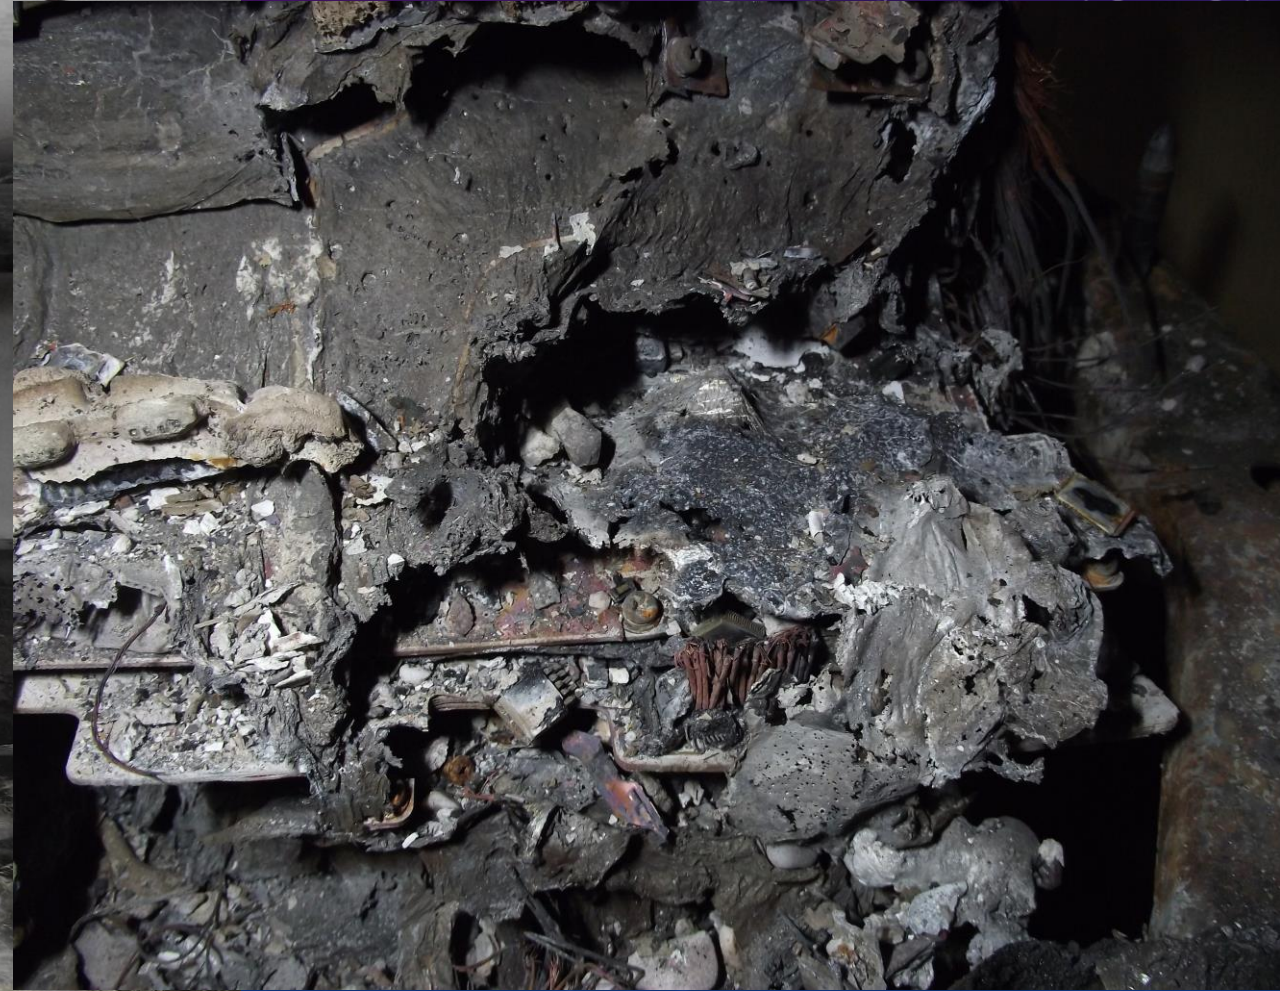
2021. Június 28. Balatonfüred Hyundai Inoq gyulladása

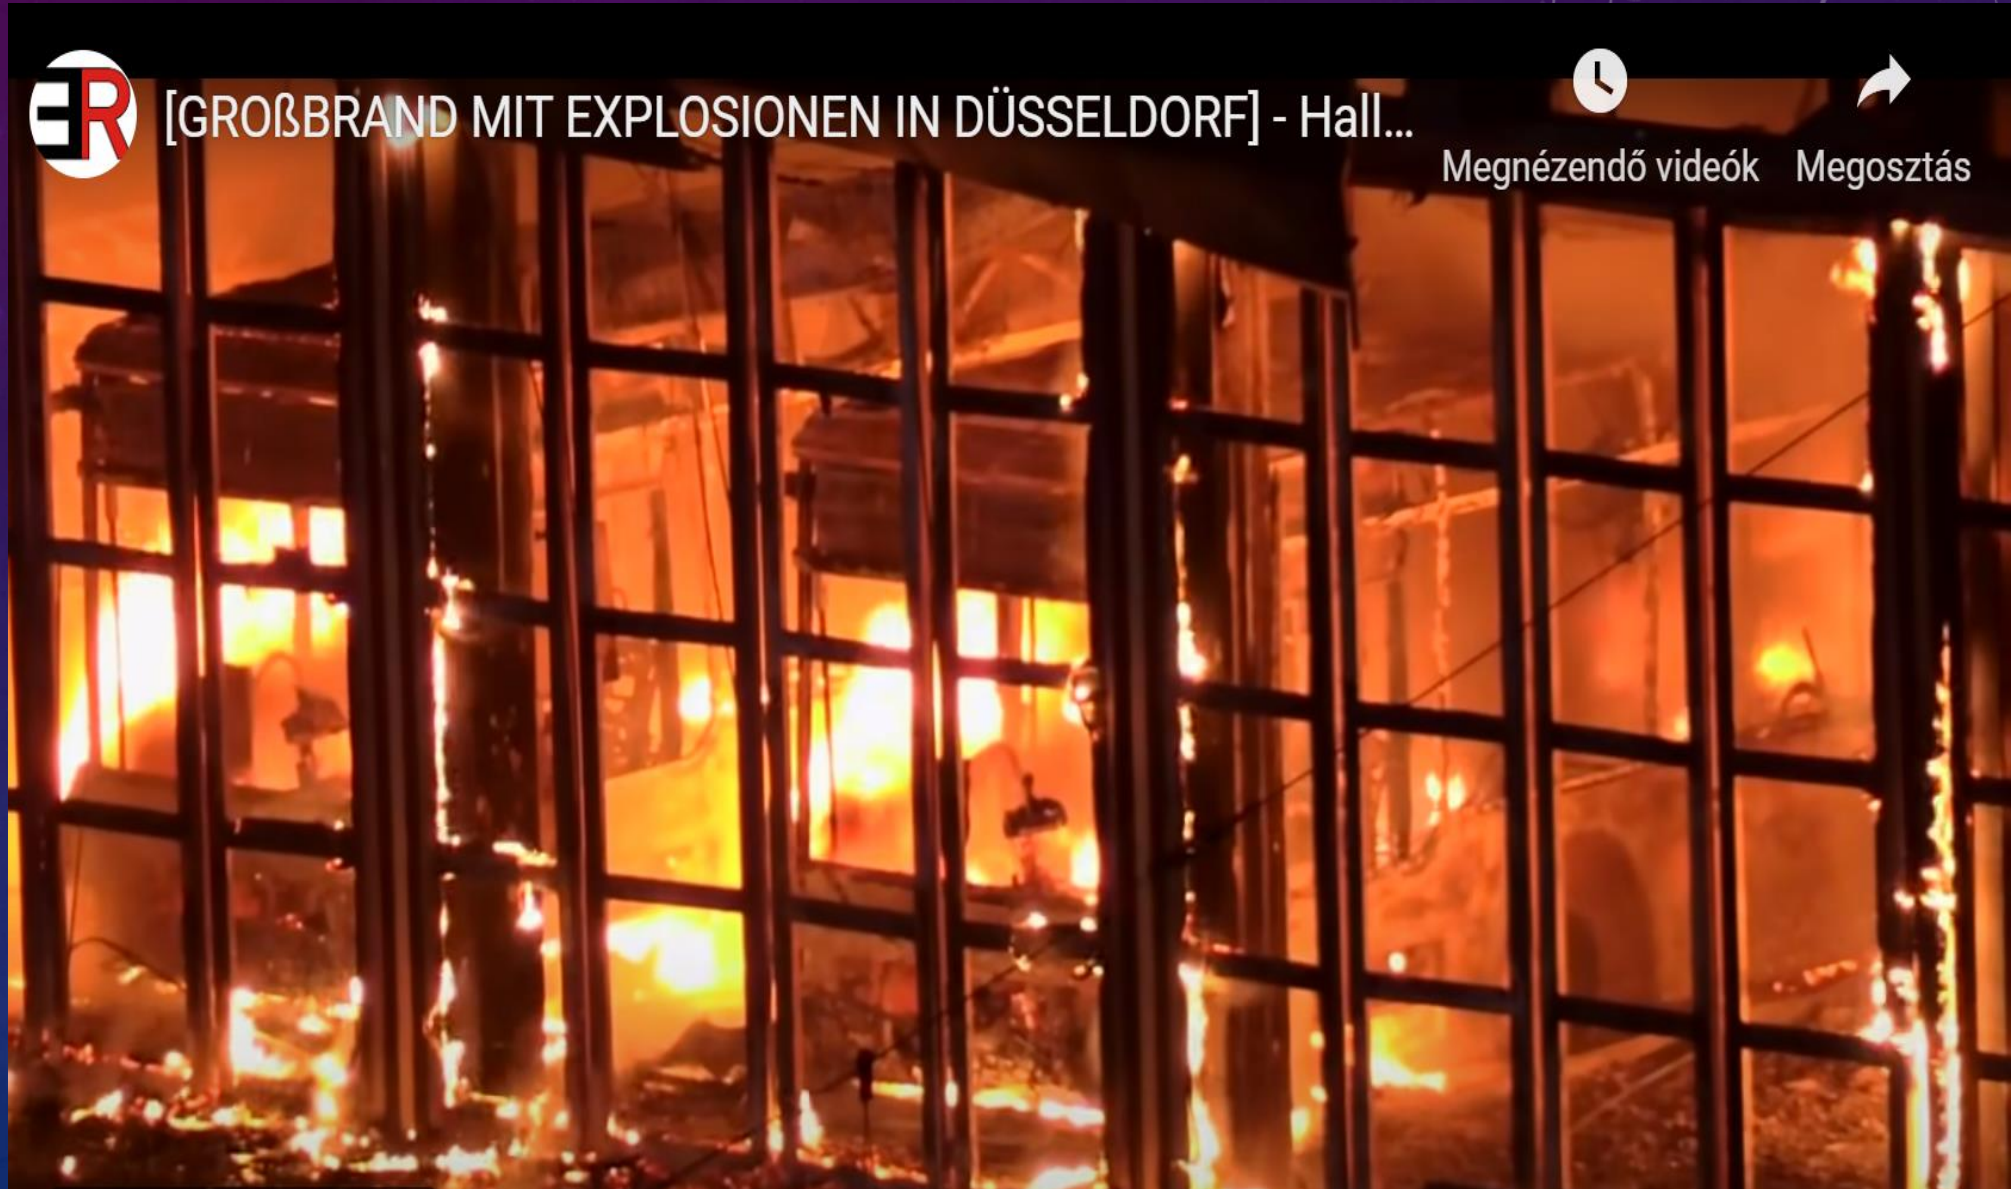
Egy elektromos busz gyulladt töltés közben, és ez után 40 busz égett benn a garázsban.

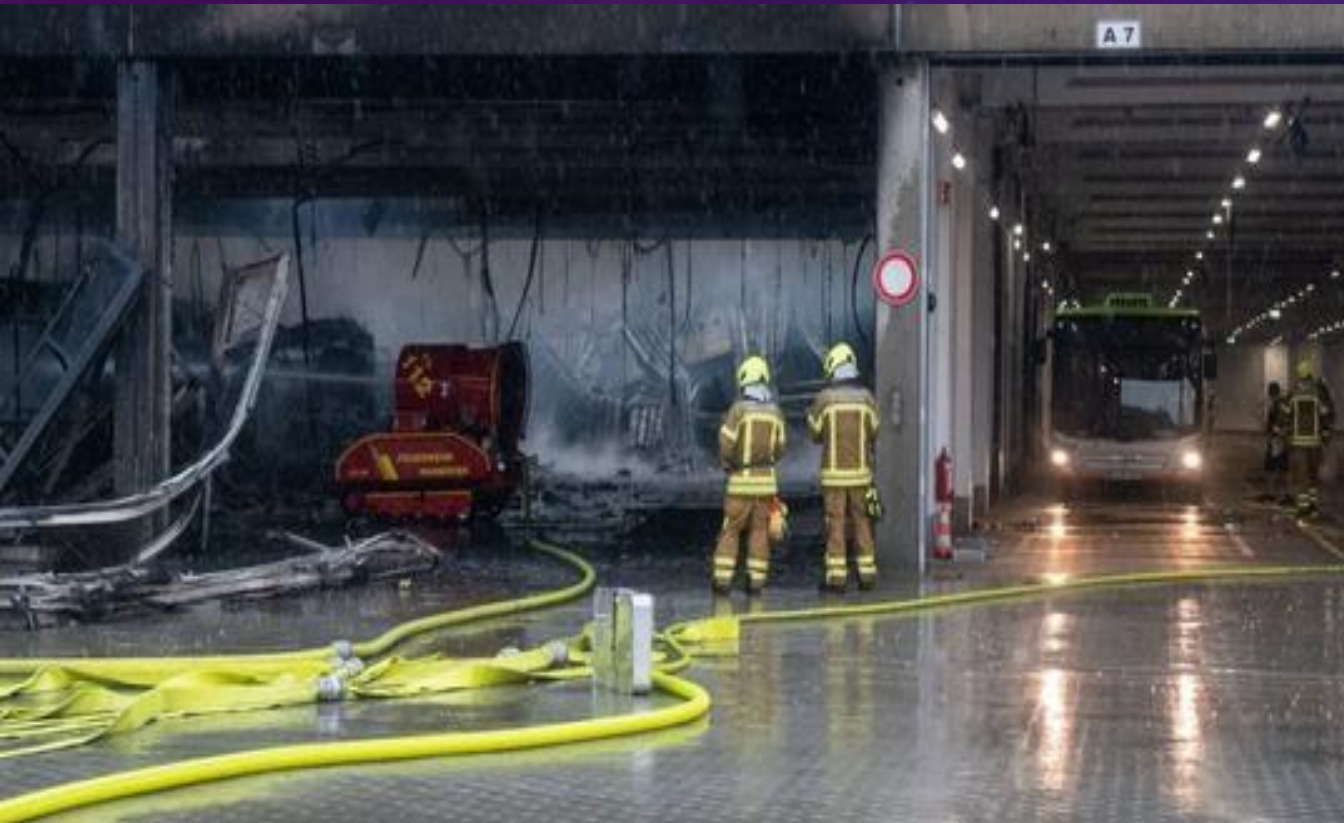
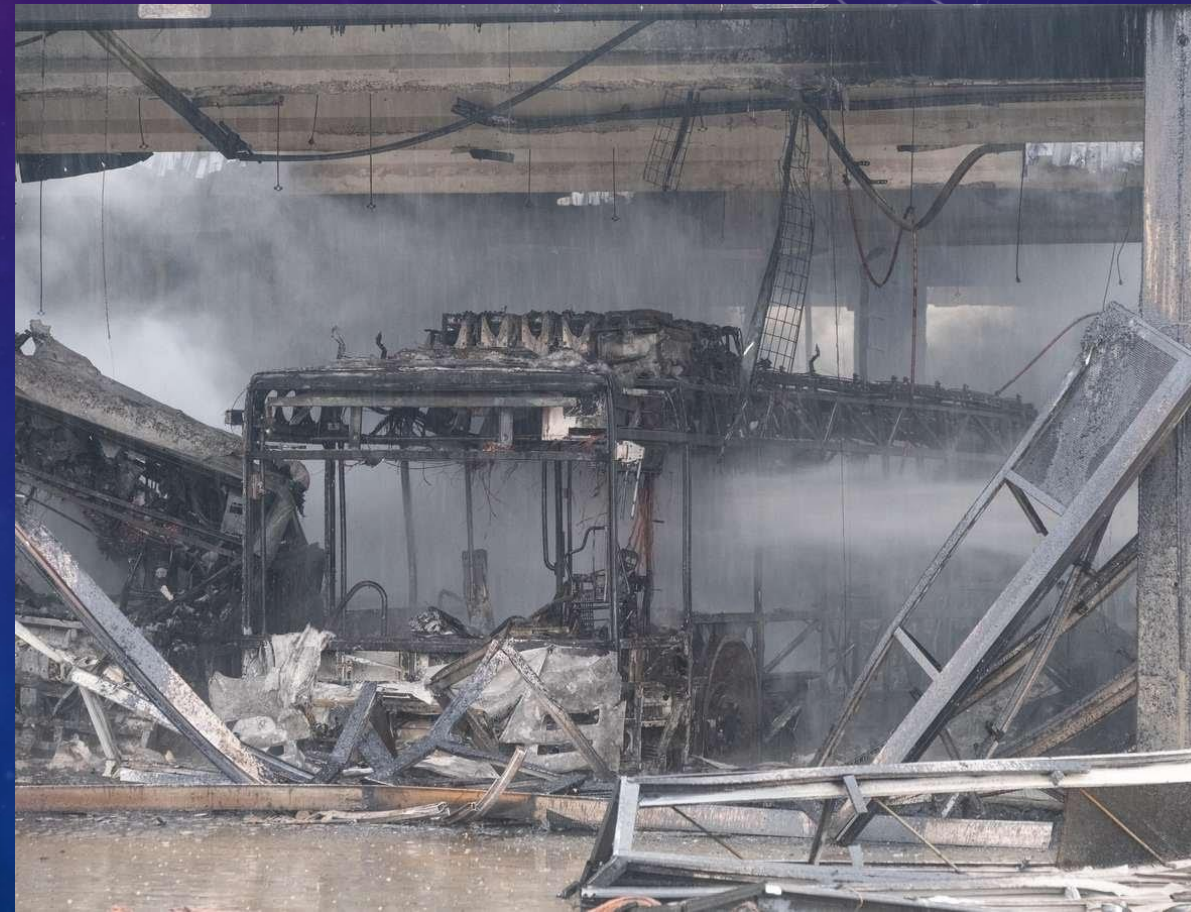
Hannover-Mittelfeld 2021. július 06.

Az ÜSTRA garázsában bennégett 5 db. Töltés közben gyulladt elektromos Mercedes eCitaro.

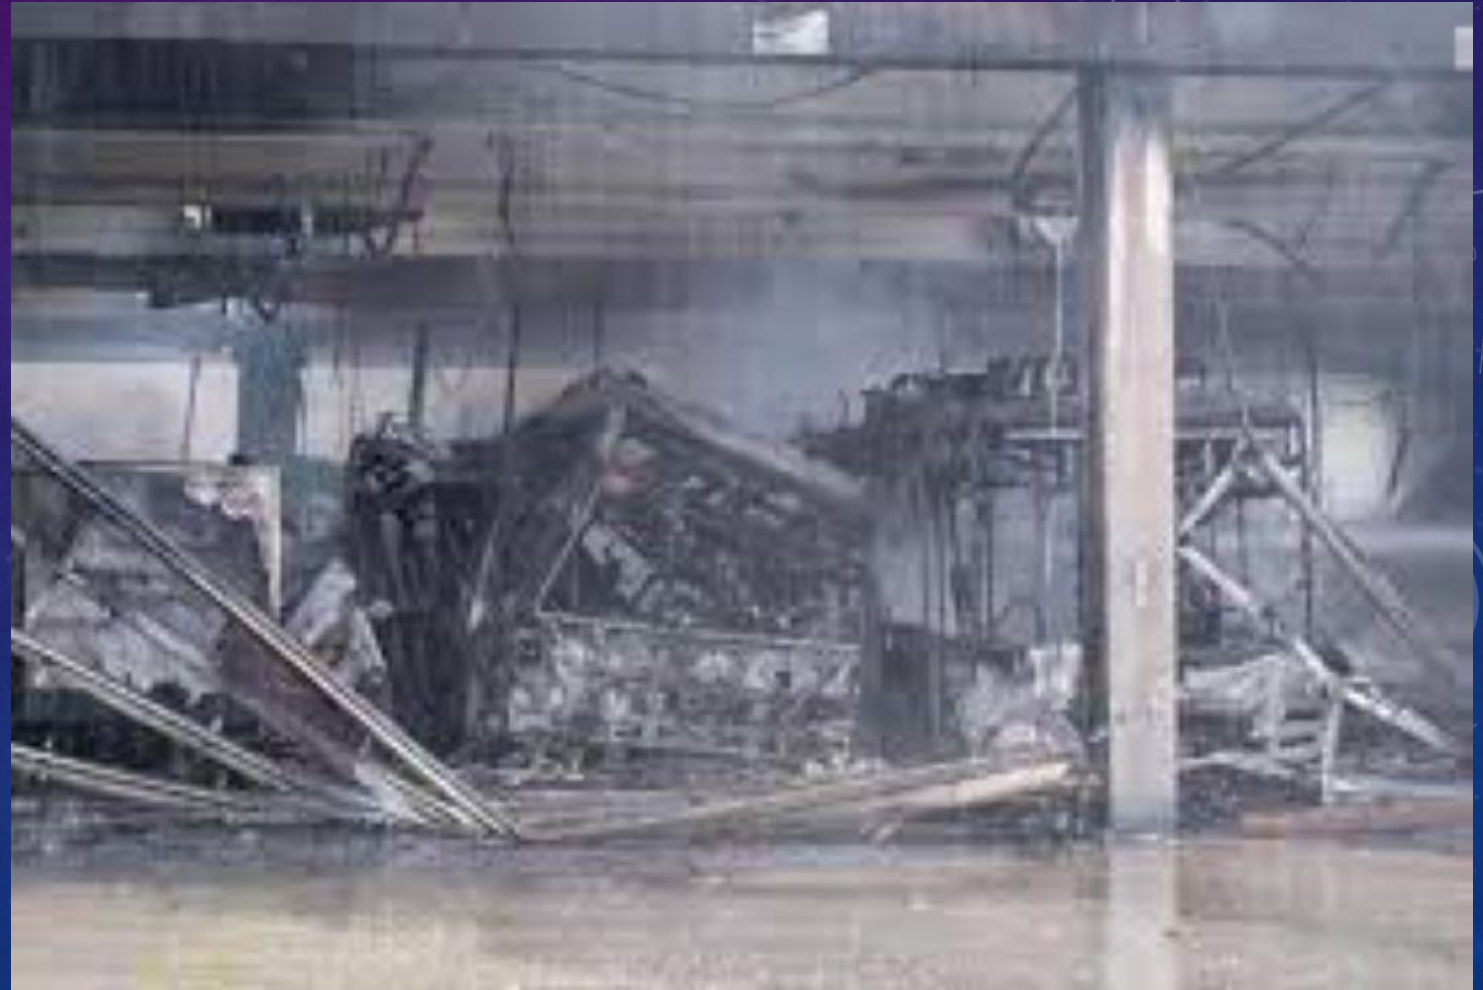
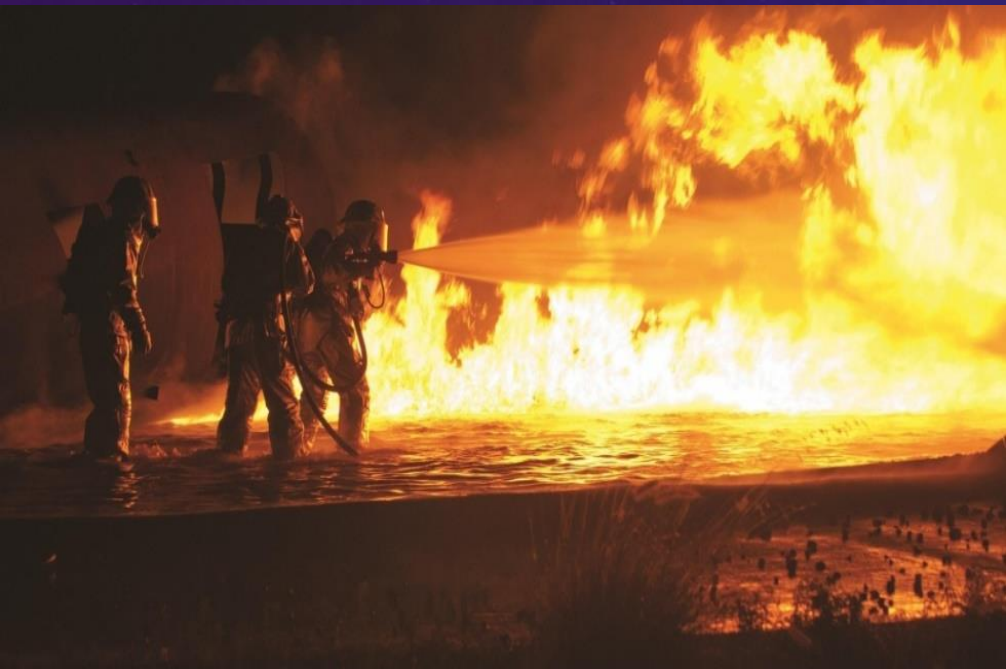
Stuttgart Közlekedési Vállalat 2021. szeptember 30. A gyulladást egy elektromos busz töltés közben létrejött hibája okozta. A garázsban 25 busz bennégett, 60-at kimentettek, a többi még szerencsére az utcán volt forgalomban.

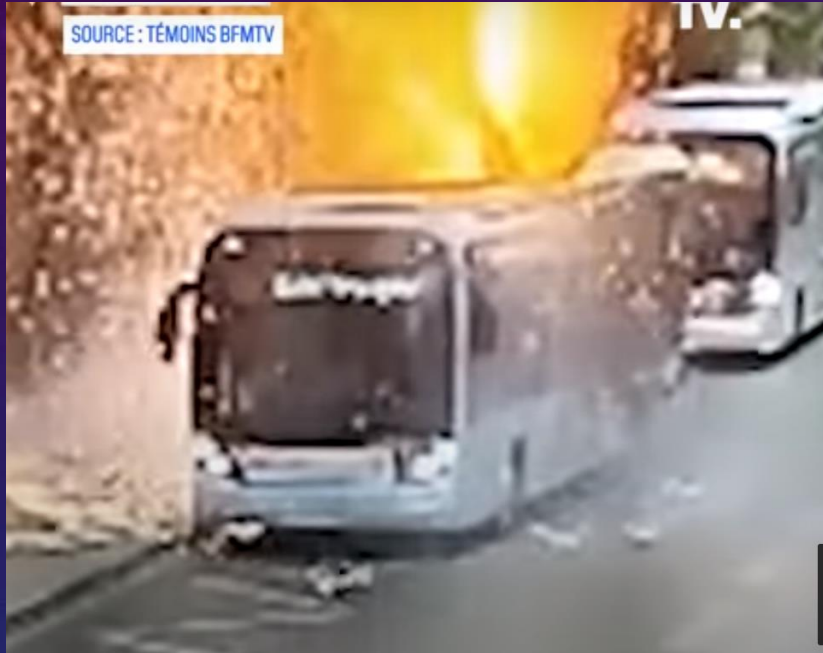
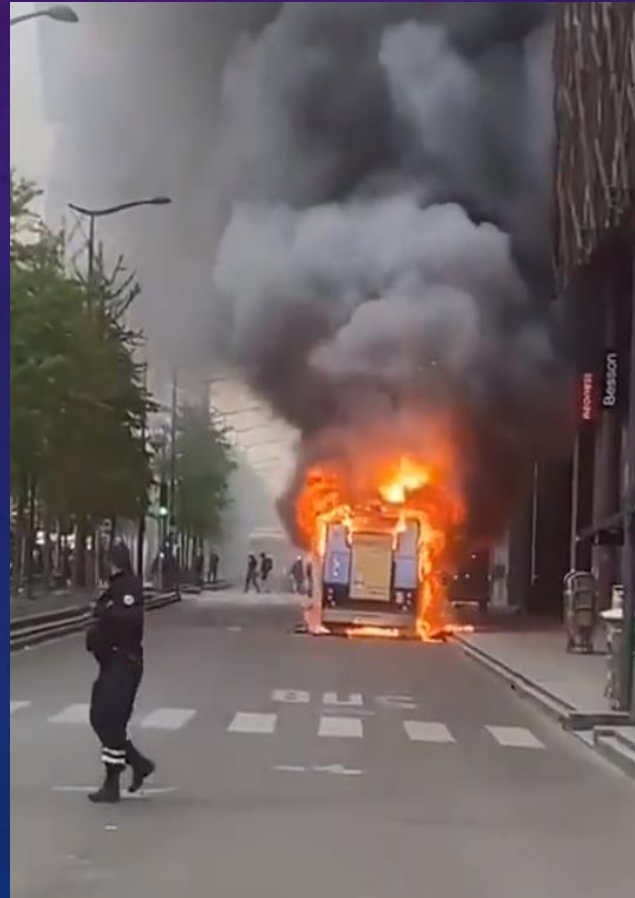
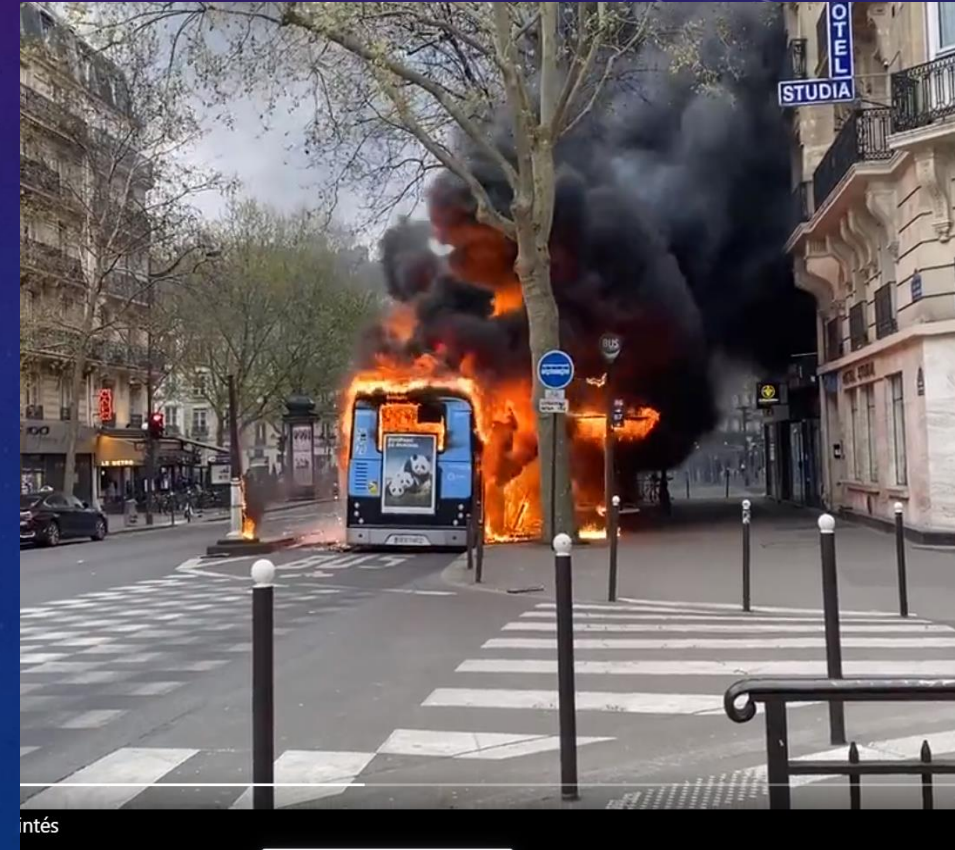
Párizs, 2022. április 4. és 2022. április 29
Mercedes eCitaro buszok égése.

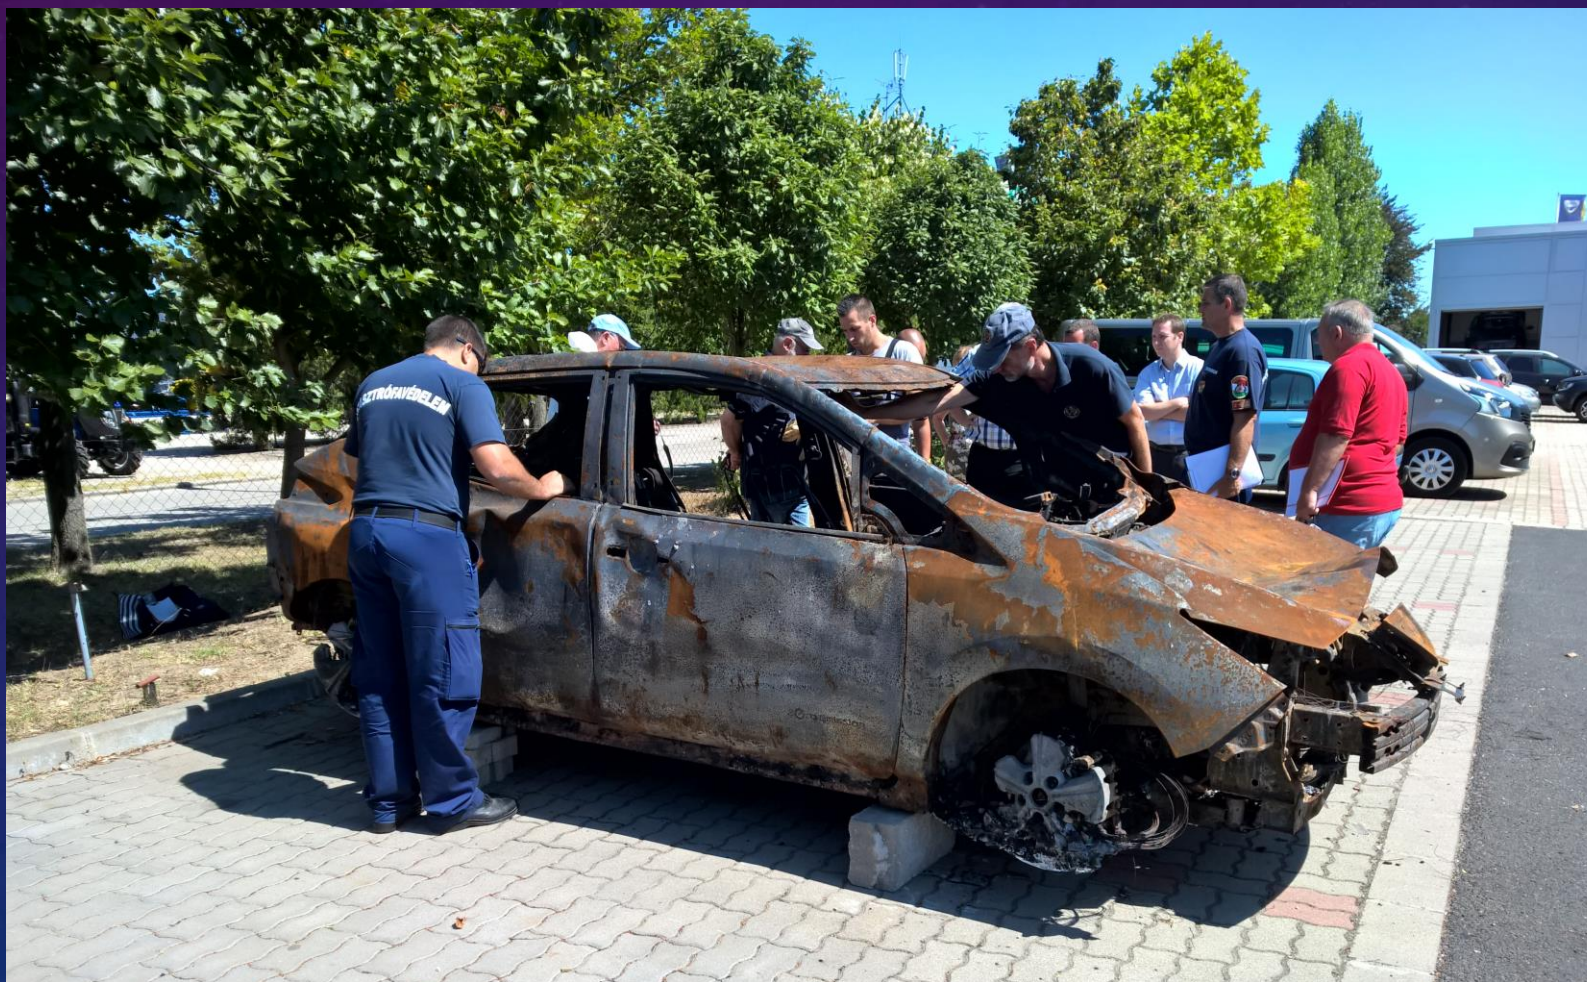
A Röntökmuzsajon elégett Nissan Leaf gépkocsi győri szervizbe történő szállítását követően a vizsgálatkor az akkumulátorában 730 V feszültség volt mérhető!
