VILLAMOS MEGHAJTÁSÚ GÉPJÁRMŰVEK TŰZESETEI

Prof. Dr. Kováts László Dezső
műszaki szakértő

Irindium Méréstechnikai Kft.
műszaki igazgató
1134 Budapest, Váci út 51/b

Kecskemét, 2022 július 07.

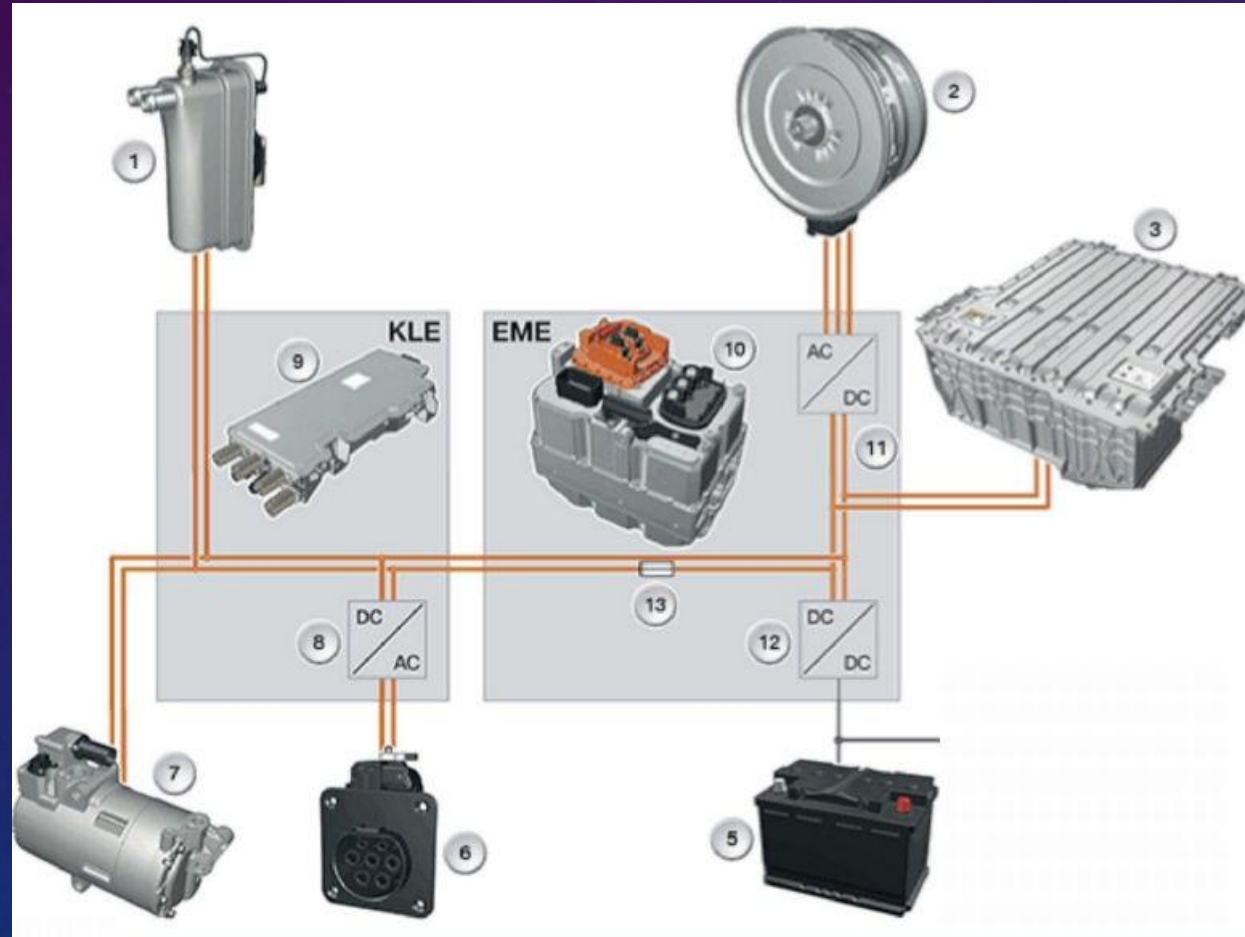
A gépkocsi villamos áramköri sémája:

2019. szeptember 15-én, Kecskeméten a Rodostó téren töltőoszlopra kapcsolt TESLA PAV-295 gépkocsi mintegy 2 óra töltési időt követően károsodott. A gyulladás a gépkocsi elektromos fedélzeti egységében történt, és annak cseréjét követően a jármű üzemképessé vált.

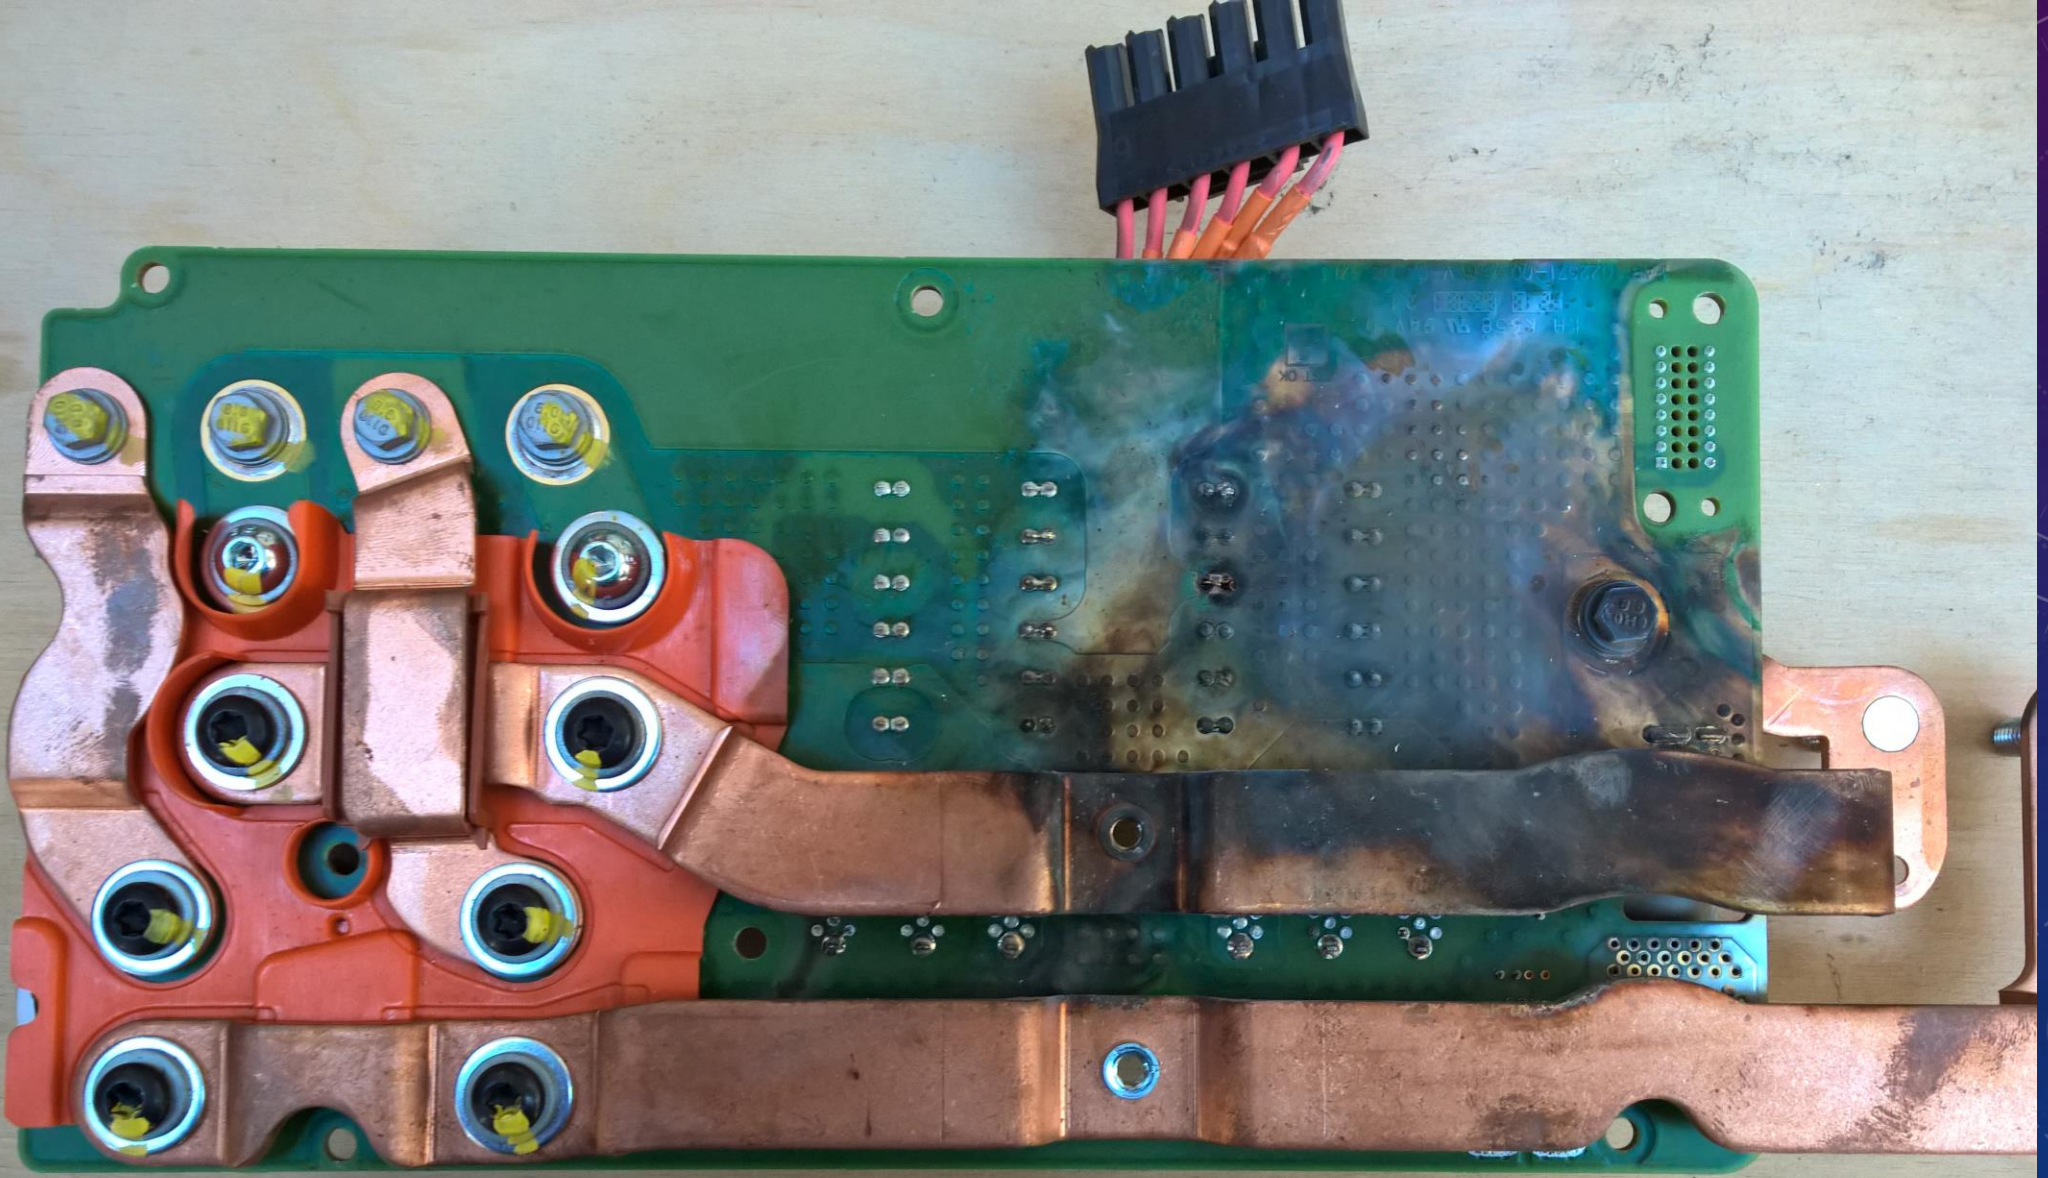
**Beérkező
harmonikus
interferencia
károsodást
okozhat!**

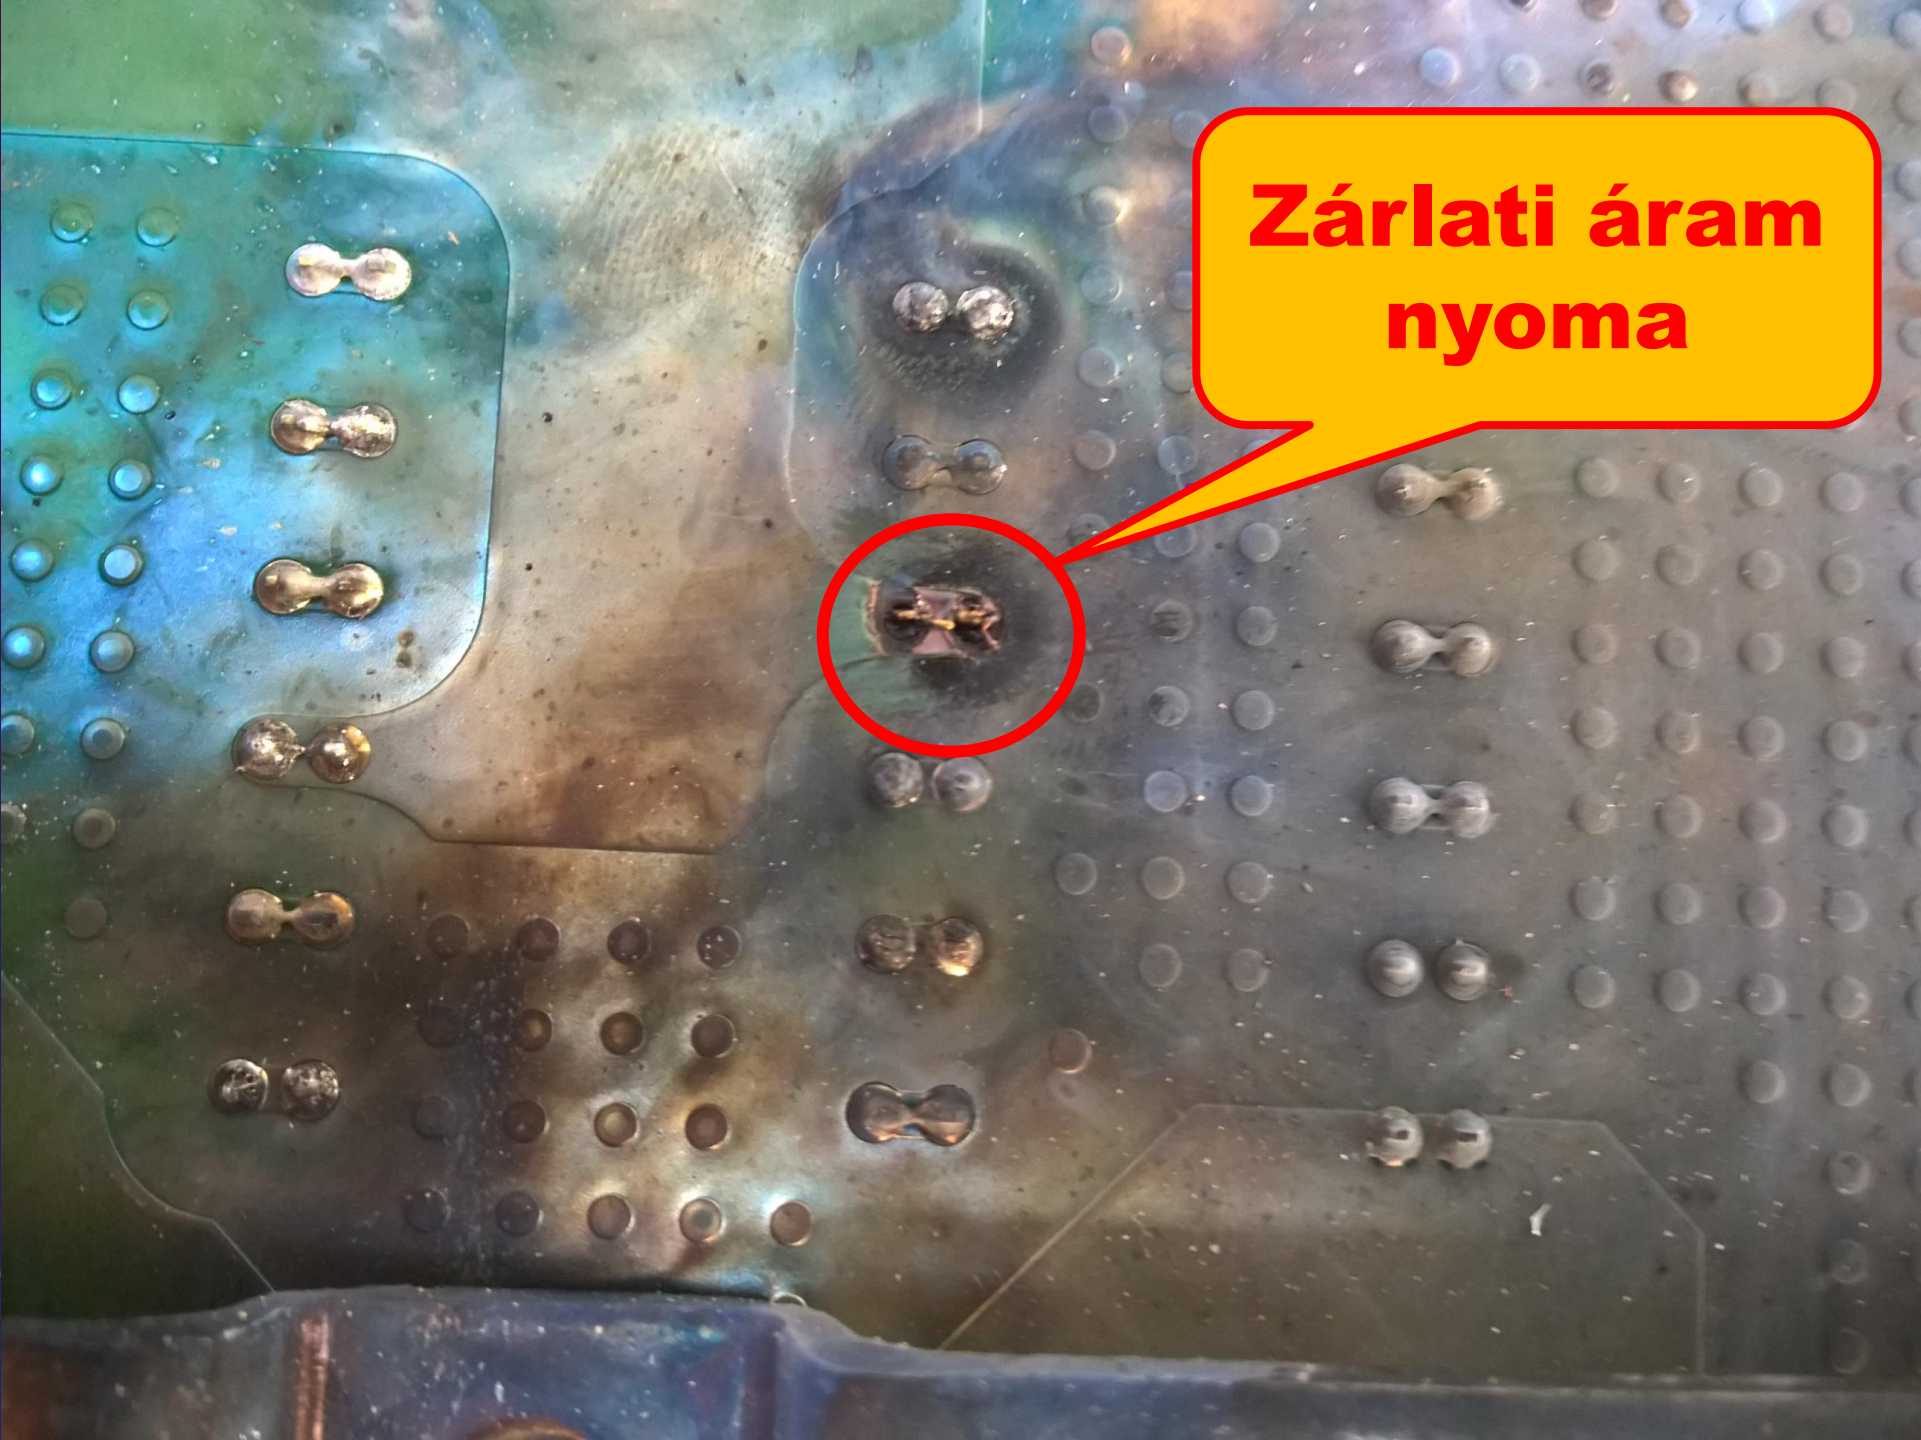
**Zárlati áram
nyoma**

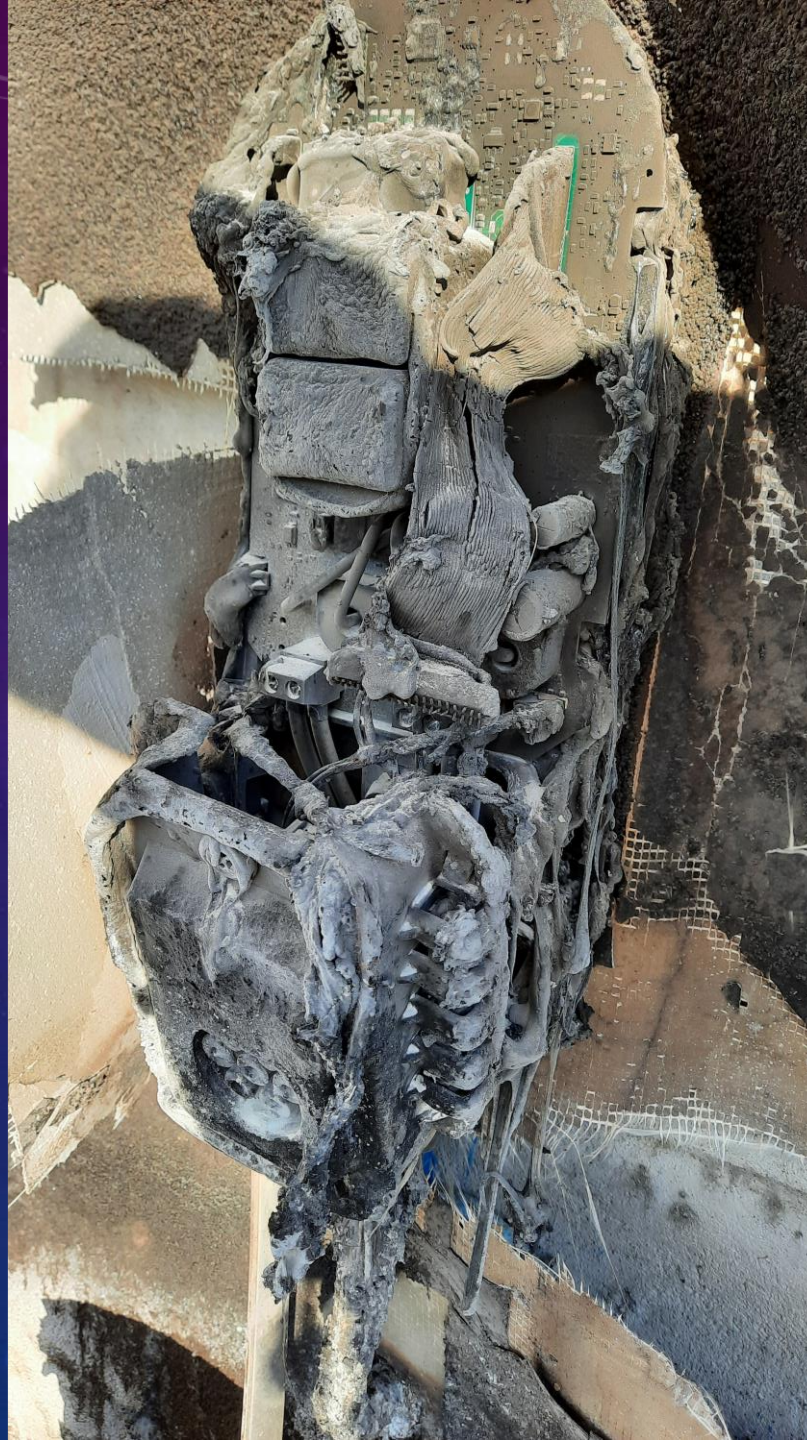
Egy autószervezben a felszerelt elektromos autó töltő egység egy jármű töltésének befejezése, és a lekapcsolása után mintegy 2 óra múlva gyulladt.

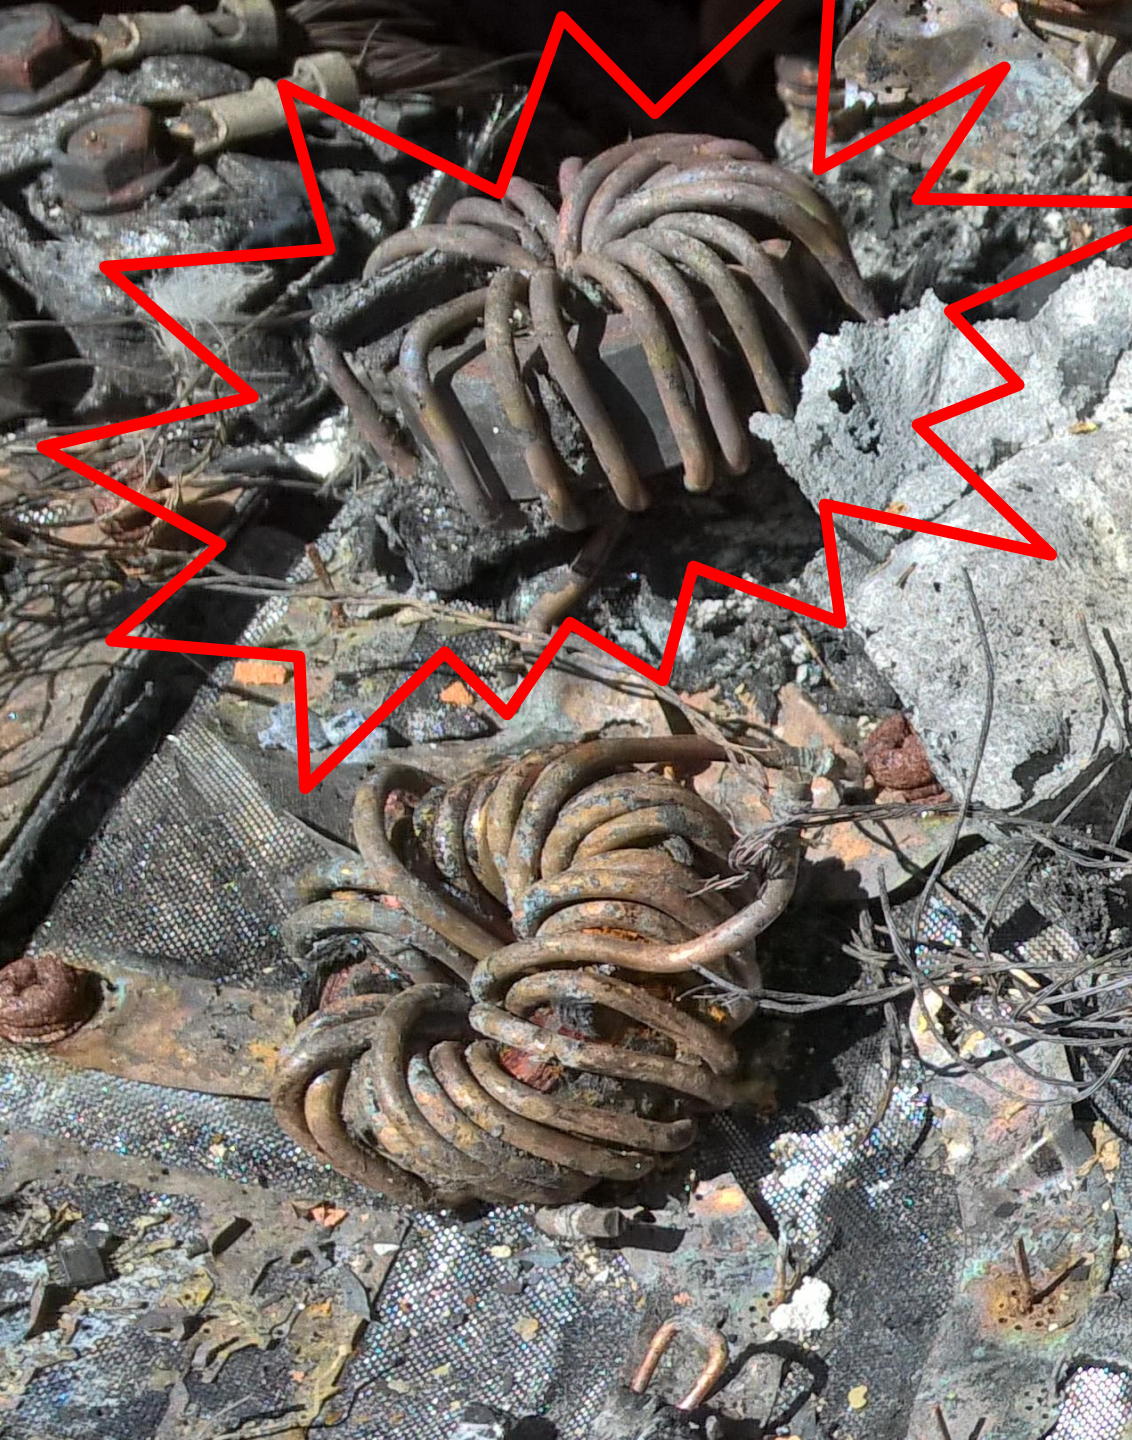
A Nissan Leaf fedélzeti egységében a két darab kapcsolóüzemű tápegység áramkör nagyfrekvenciás transzformátorai nem azonos módon károsodtak. A képen felsőn jól azonosítható, hogy az egy saját, zárlati áram miatti túlmelegedésre visszavezethetően jobban felmelegedett. Ez okozta a gyulladást, és nem más, külső hőhatás.

Az üzemszerűen működő kapcsolóüzemű tápegységek esetében a hálózatokon esetenként előforduló egyes zavarjelenségek, felharmonikusok károsíthatják az áramkört, sőt esetenként zárlati áramterhelést, és ennek hatására következményként gyulladást is okozhatnak. Az égés tovább terjedése során, következményként akár a lítium akkumulátor is meggyulladhat.
