# VÉDELEM

katasztrófa- és tűzvédelmi szemle

2007. XIV. évfolyam 4. szám

# Minden szint égett a debreceni panelház tüzeseténél

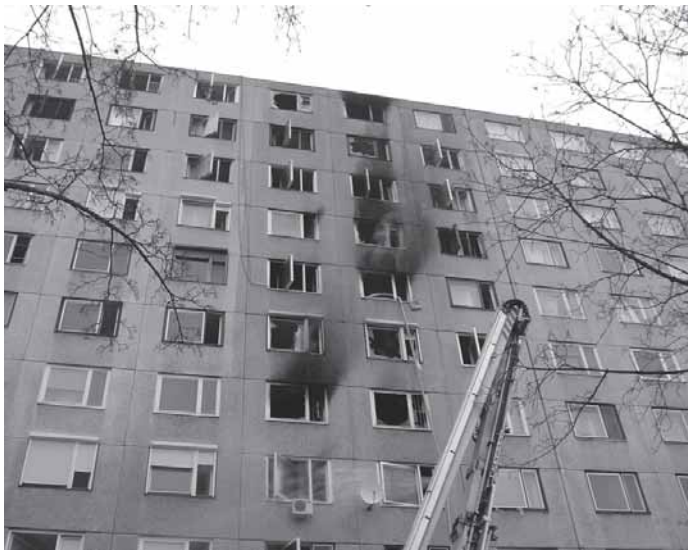
**Az épület homlokzata a tűz után**

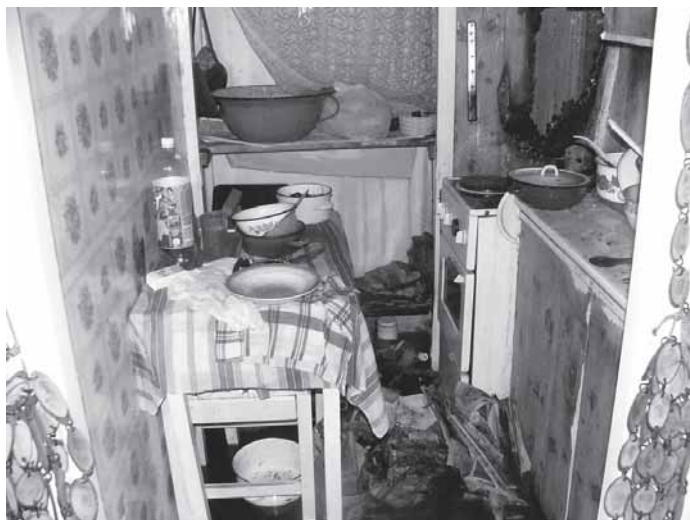
A tűz keletkezési helye fölötti lakások konyhái szinte kivétel nélkül, a X. emeletig bezárólag kiégték. Mivel a frisslevegőt részben a földszint 2 számú lakásból kapta a tűz, ebben a lakásban a károsodás mértéke nem érte el a fölötté lévő szintekét. A tűz során keletkező hő és füst a tetőszinti átjárón keresztül átterjedt a VI/III sz. (valóságban a Fényesudvar 5. sz.) lépcsőházra is, ahol azonban csak füstszennyezést okozott, további tűz nem keletkezett.

A Fényesudvar 6. sz. alatti lépcsőház földszint 2. lakás konyhája (a tűzkeletkezés helye), a tűzhellyel és a szagelszívó akna éghető burkolatával, amely elsőként gyulladt meg

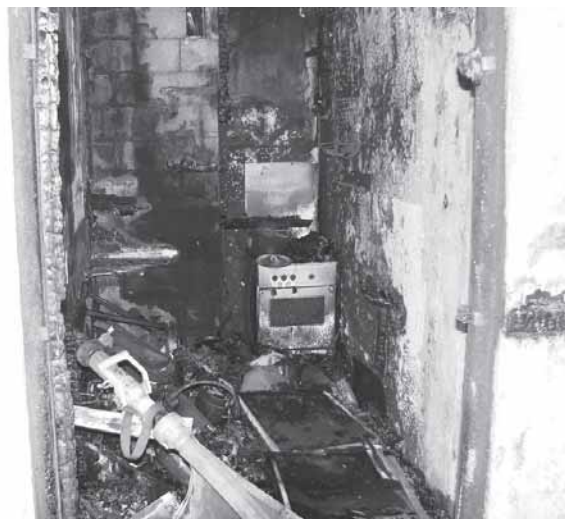
A Páskom park 35 sz. alatti épület VI. emeleti lakását a közelmúltban felújították. Az aknát 10 cm vtg. Ytong gázbeton szerkezettel burkolták el, a tűzhelyet a tűzkeletkezés helyeként megjelölt lakásban a felújítás keretén belül a konyha hosszoldaláról áthelyezték a lakáselválasztó végfalhoz. Itt szembesültek azzal a problémával, hogy a konyhai szagelszívó mellécsatornás gyűjtőkürtőjének csatlakozását az eredeti elhelyezkedéshez alakították ki; a tűzhely módosított elhelyezése miatt ezért nem a mellécsatornába, hanem a főágba kötötték a szagelszívót. Ez is hozzájárulhatott ahhoz, hogy a konyhában kitört tűz itt is a szagelszívón belül igen gyorsan átterjedt a VI. emelet fölötti szintekre. A VII. emeleten a károk mérsékeltek voltak, a VIII. emeleti lakás azonban csaknem teljesen kiégett. A tűz keletkezési helyként megjelölt VI. emeleti lakás ez esetben teljes egészében kiégett és sajnos a tulajdonos az erkélyre menekülés ellenére is életét veszítette. A lakások gépészeti aknáit a debre-

A budapesti VI. emeleti lakás konyhájának belső képe, az áthelyezett tűzhellyel (tűzkeletkezési hely). Megfigyelhető a gépészeti akna jó tűzállóságú Ytong falszerkezete és az eredeti szagelszívó csatlakozás

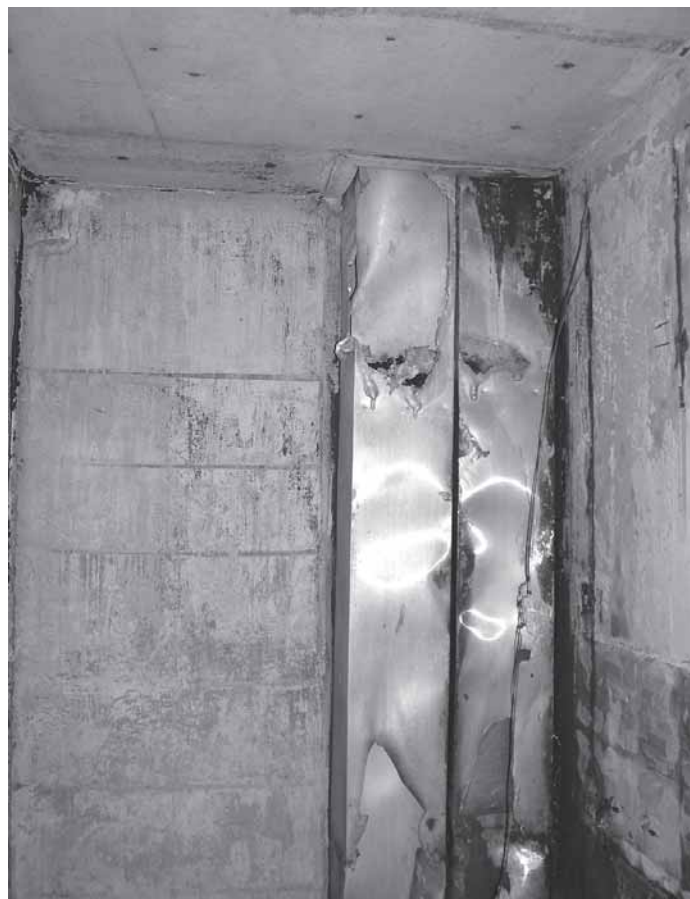
A Debrecen, Fényes udvar 6 sz. alatti épület X. emeleti konyhájának belső képe a tüzeset után, háttérben a szagelszívó vezetékének maradványaival

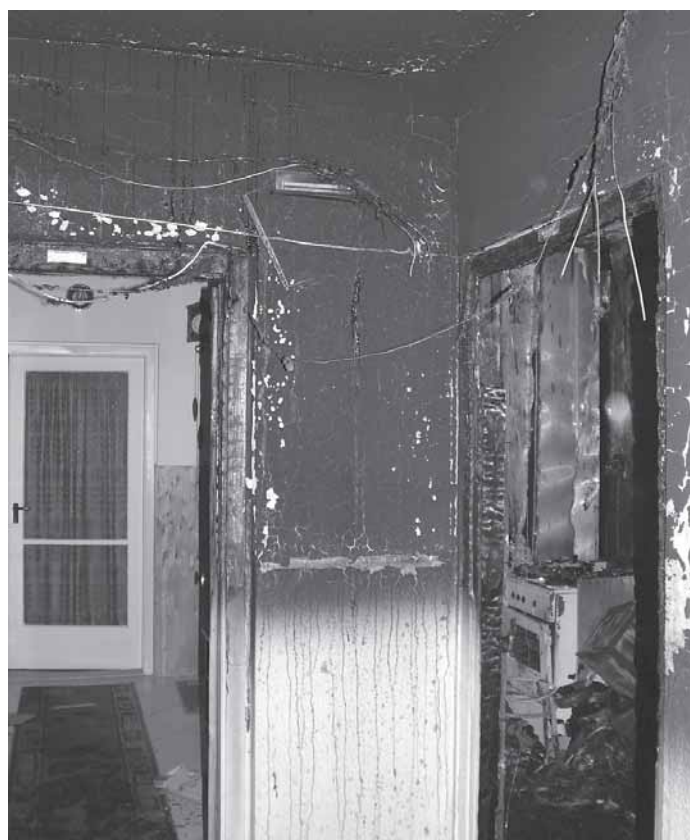
A Debrecen, Fényes udvar 6 sz. alatti épület IV. emeleti középfolysója, jobbra a tűzkeletkezési hely fölötti lakás konyhája látszik a bejárati ajtó nyílásában

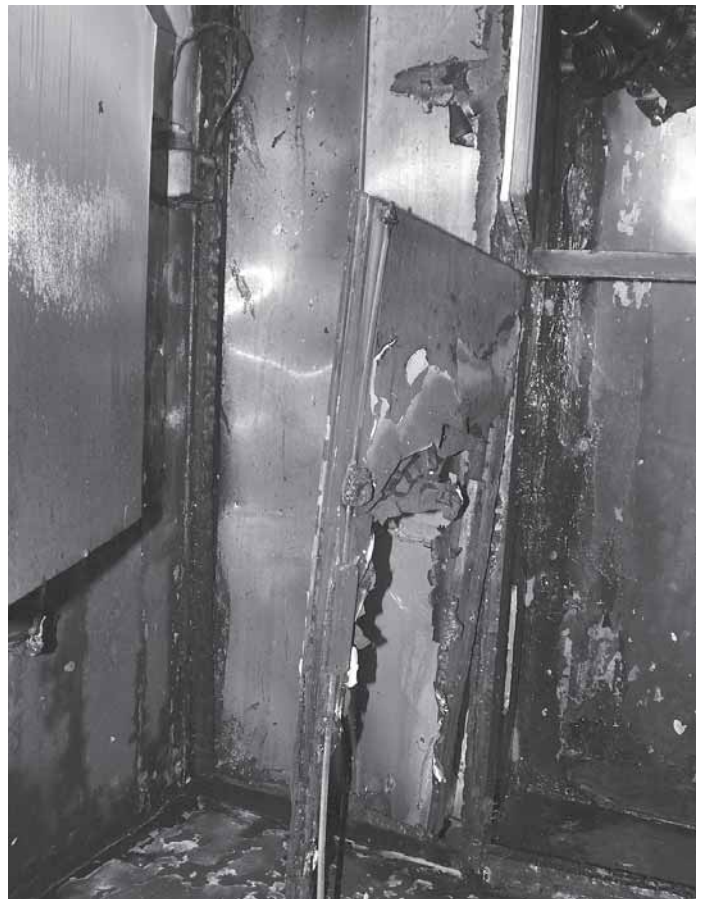
**A VIII. emeleti lakás konyhájának belső képe. Itt jól megfigyelhető, hogy a tűzhely eredeti helyén található és az akna – nagyszt megsemmisült favázás farostlemez burkolata is még eredeti**

Mindkét épület lépcsőház, ill. konyhai szagelszívói egy 28x20 cm külméretű, alumínium anyagú, mellékcsatornás gyűjtőszellőzőbe voltak kötve, amelyek a konyhával szomszédos fürdőszobák azonos méretű és kialakítású romlottlevegő elvezető kürtőjével kerültek közös aknába. Az aknák burkolata eredetileg favázra erősített és festett farostlemezről készült.

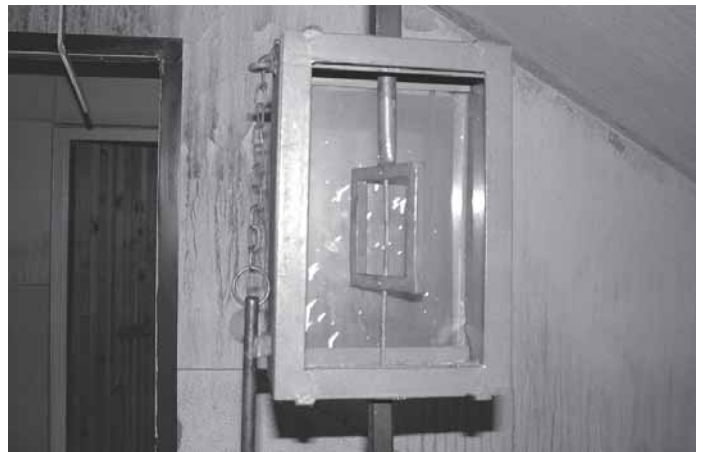
- 11:37 A 26-os végrehajtja az V-ik emelettől felfelé a lépcsőházban az ablakok kinyitását és kitörését, azonban a tetőtájiárónál lévő füstmentesítő ablakot nem tudja sem kinyitni sem betörni.

**A füst elvezető nyitószerkezete nem működött**

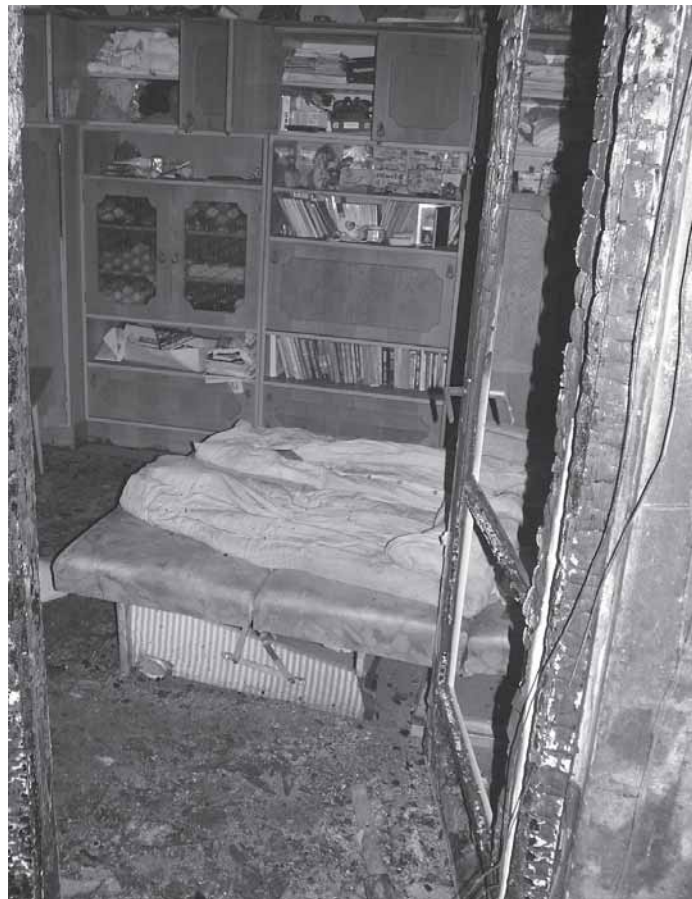
Teljes károsodás a lakásokban

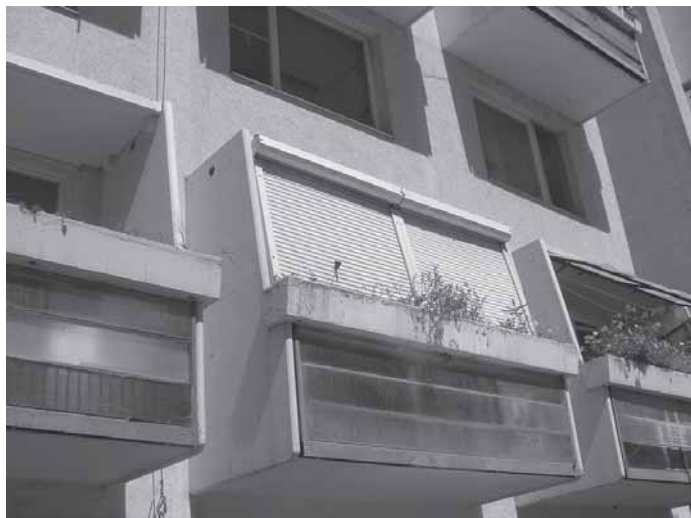
Felfüggesztett erkélyek egy szegedi LarsenNielsen rendszerű lakóépületnél, szabálytalan utólagos beépítéssel

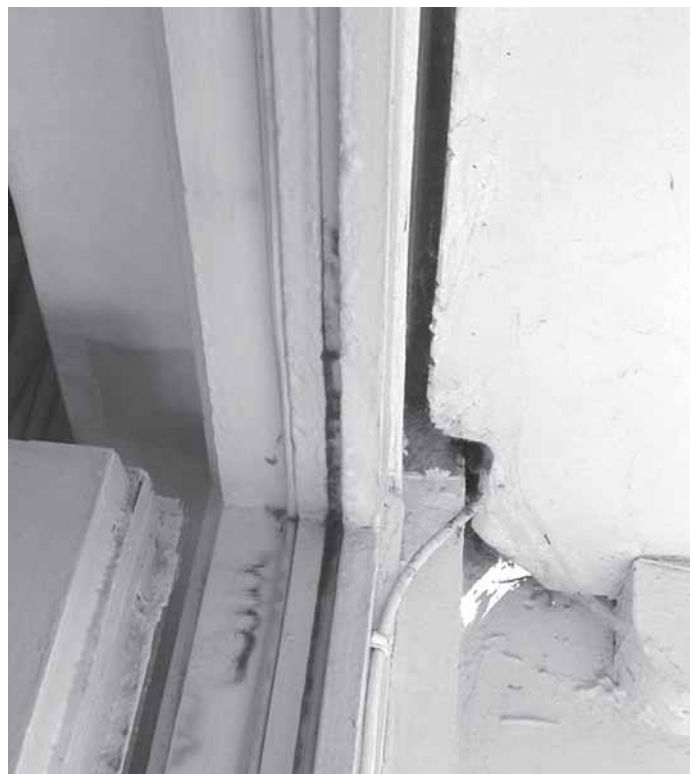
**Felfüggesztett erkély nem megfelelő tűzállósági határértékű kapcsolata az épülethez**

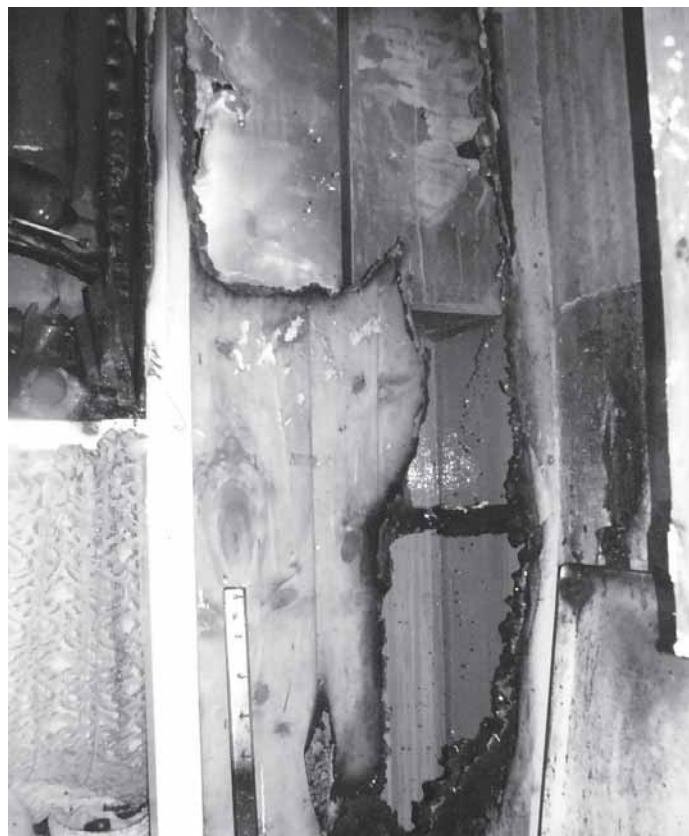
**A Debreceni földszint 2 sz. lakás károsodott aknájának képe, V alakú beégés a tűzhely és a szellőző között**

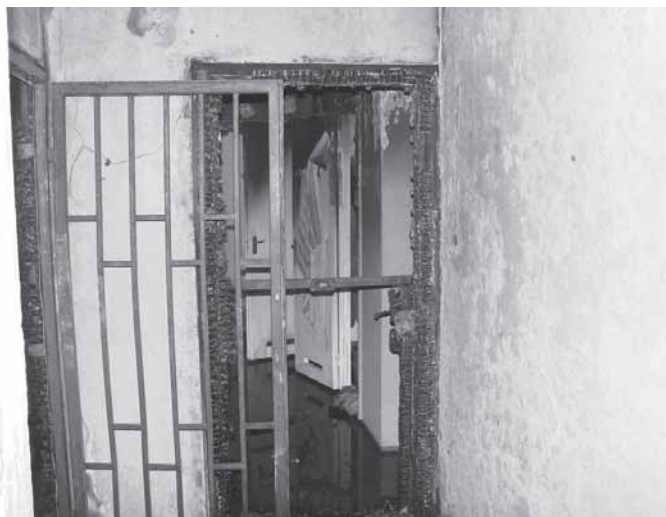
**A nem megfelelő tűzállóságú lakásbejárati ajtó eredménye**

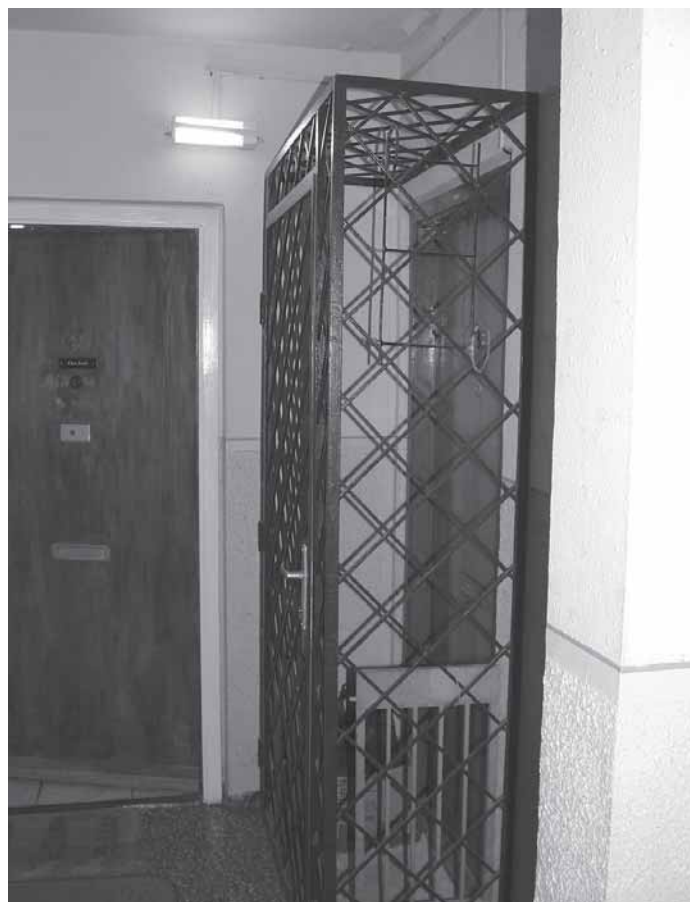
**A betörés elleni védekezés „csúcsterméke” tűz esetén csapdává válik**

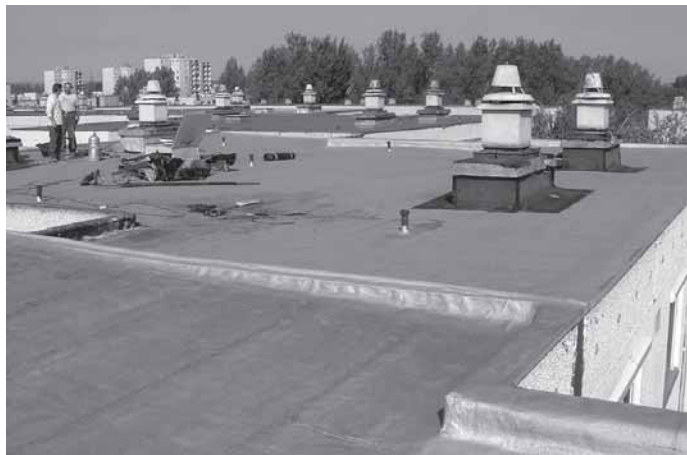
## Nem megfelelő magasságú tetőszinti tűzterjedés elleni gát egy soproni paneles épületen, amelyen az éghető anyagú vízszigetelést is átvezették
