## **A tűzeset képdokumentációja**

**A Debrecen, Fényes udvar 6 szám alatt 2007. február 26-án  
történt középmagas lakóépület tűzesetéről, a tűz oltásáról és  
vizsgálatáról.**

**A fényképeket készítette Varga Lajos tű. százados, tűzvizsgáló, Debrecen HÖT  
Takács Tibor informatikai előadó Sz-Sz-B Megyei KVI  
Hajdú Online**

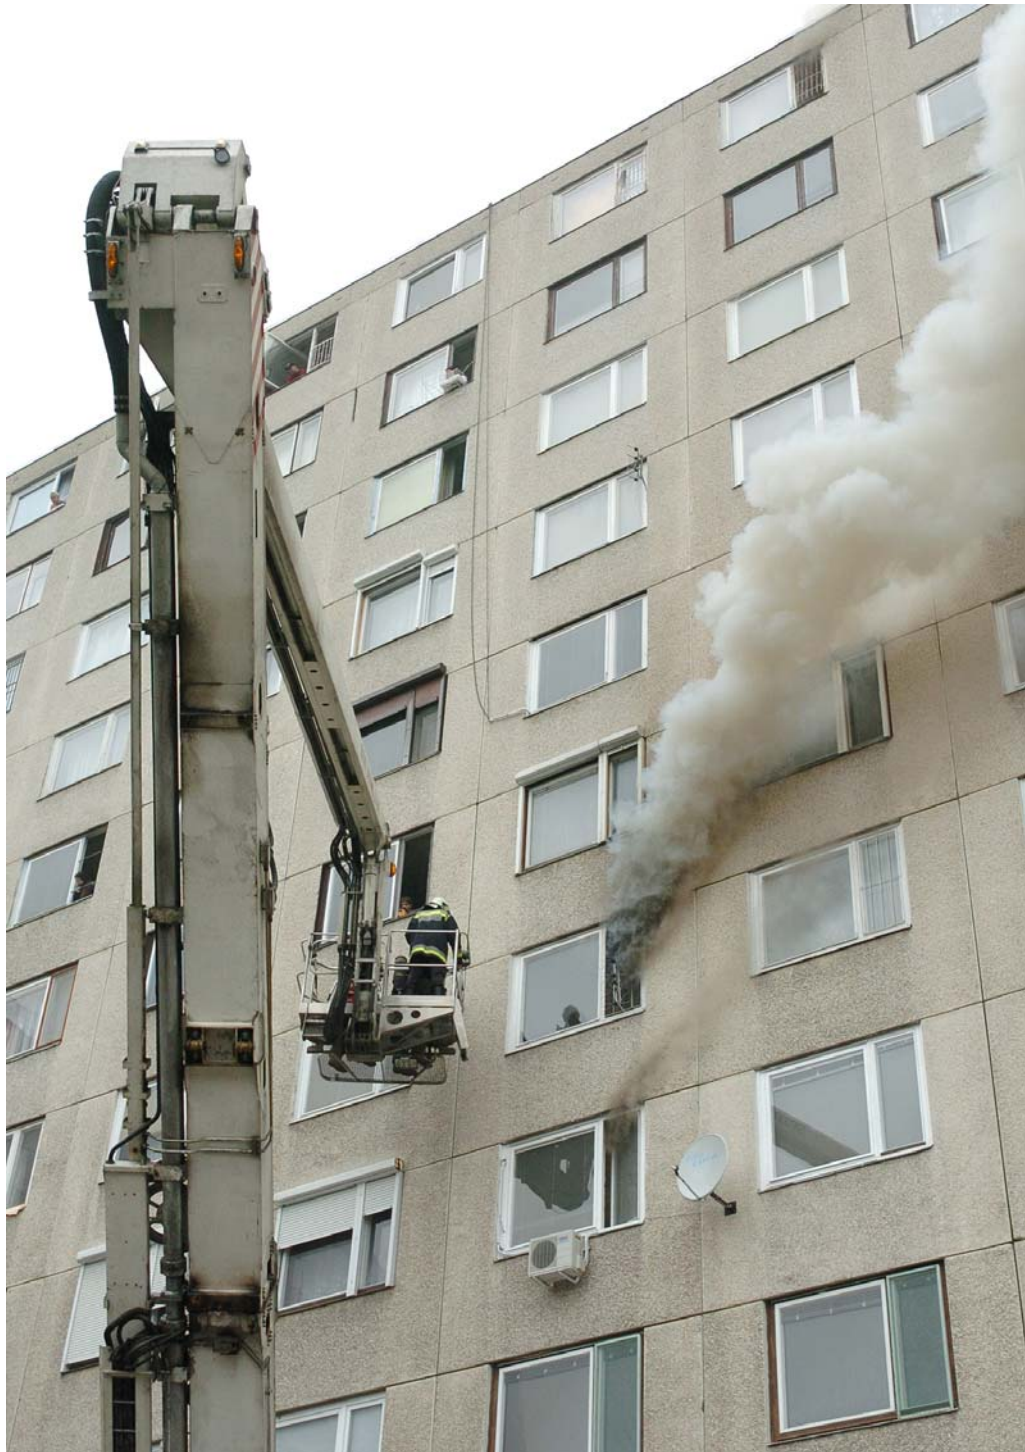
1. Az egység kiérkezésekor negyedik emeletről füst szivárog, a kosár telepítésekor látható, hogy már a 10. emeletről is füst szivárog ki. Egyetlen ablak sincs betörve.

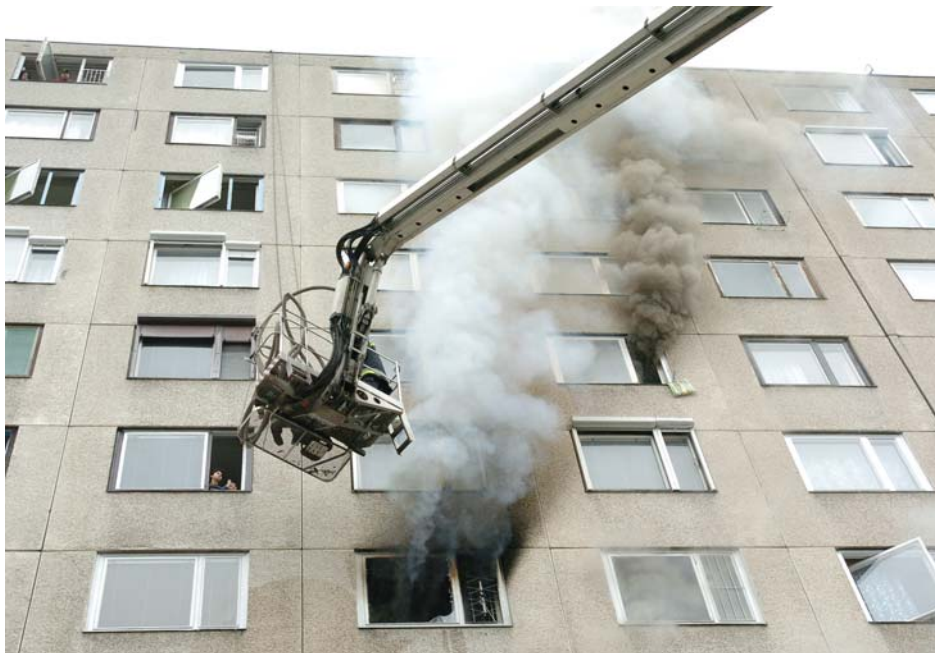
4. A tűz terjedése a hatodik, majd tizedik emeletre. Intenzív külső lángolást nem tapasztalni.

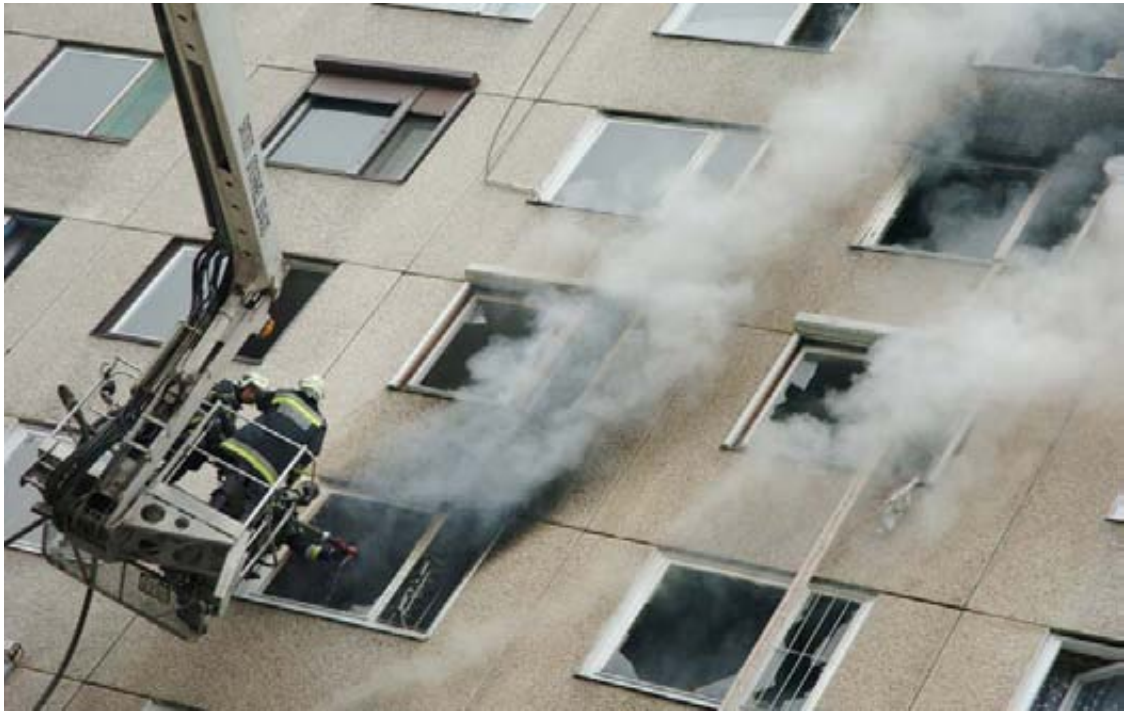
6. A lehulló üvegtörmelék balesetet nem okozott, a tömlőket azonban elvágta. Külső tömlőfelhúzással beavatkozás a hatodikon.

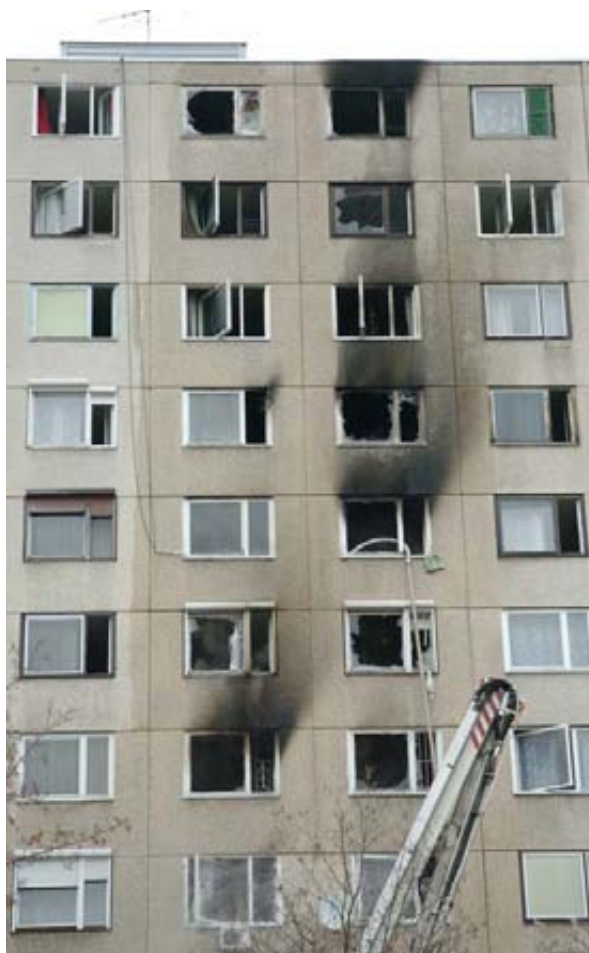
11. A kiégett eloltott épülettömb, déli homlokzata. Jellegzetesen megfigyelhető a tűz terjedése. Jellemzően azok a szobák égtek ki, ahol az ablak nyitva volt.

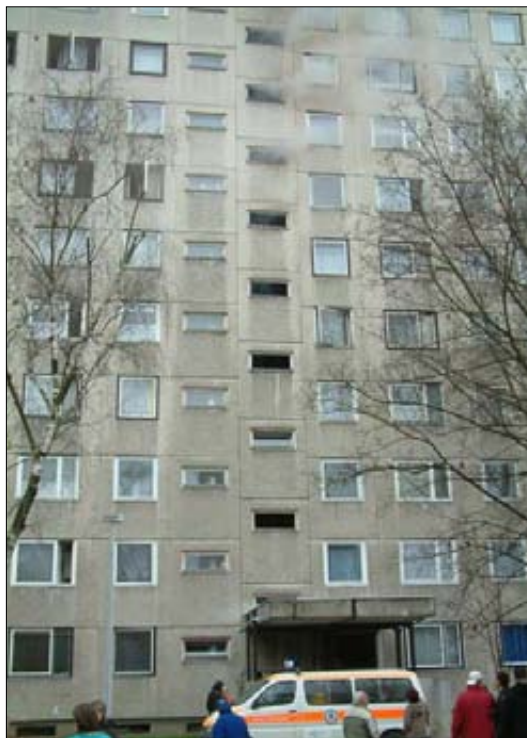
15. Bal oldali fektetett, zárt ablakok, szemétdobó helyiségek. Jobb oldalt füstölgő ablakok a lépcsőházat takarják.

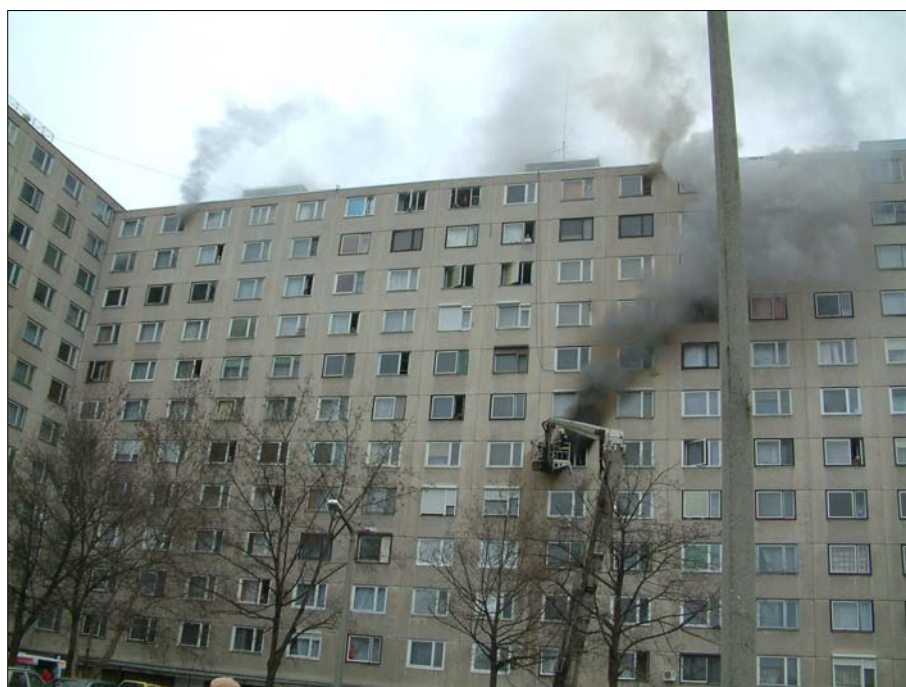
16. A tetőtéri átjárón keresztül a szomszédos lépcsőház is telítődött füsttel. (balra fönt) A negyedik emeleti beavatkozásnál látható a tizedik emeleti ablakból hömpölygő füst.

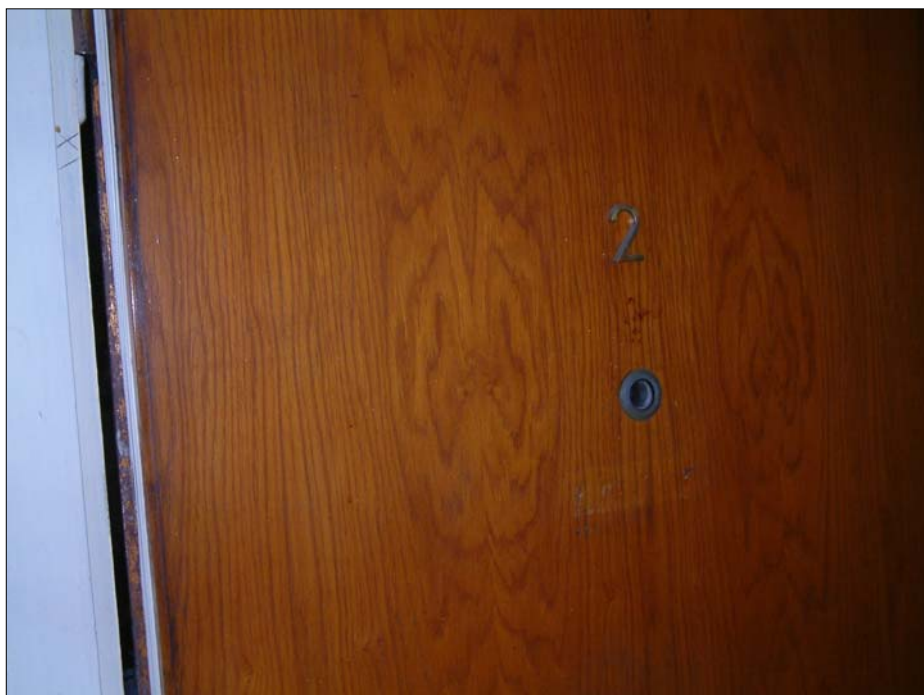
17. A tűz keletkezésének helye. Fsz. 2. másfél szobás, 35 nm-es lakás.

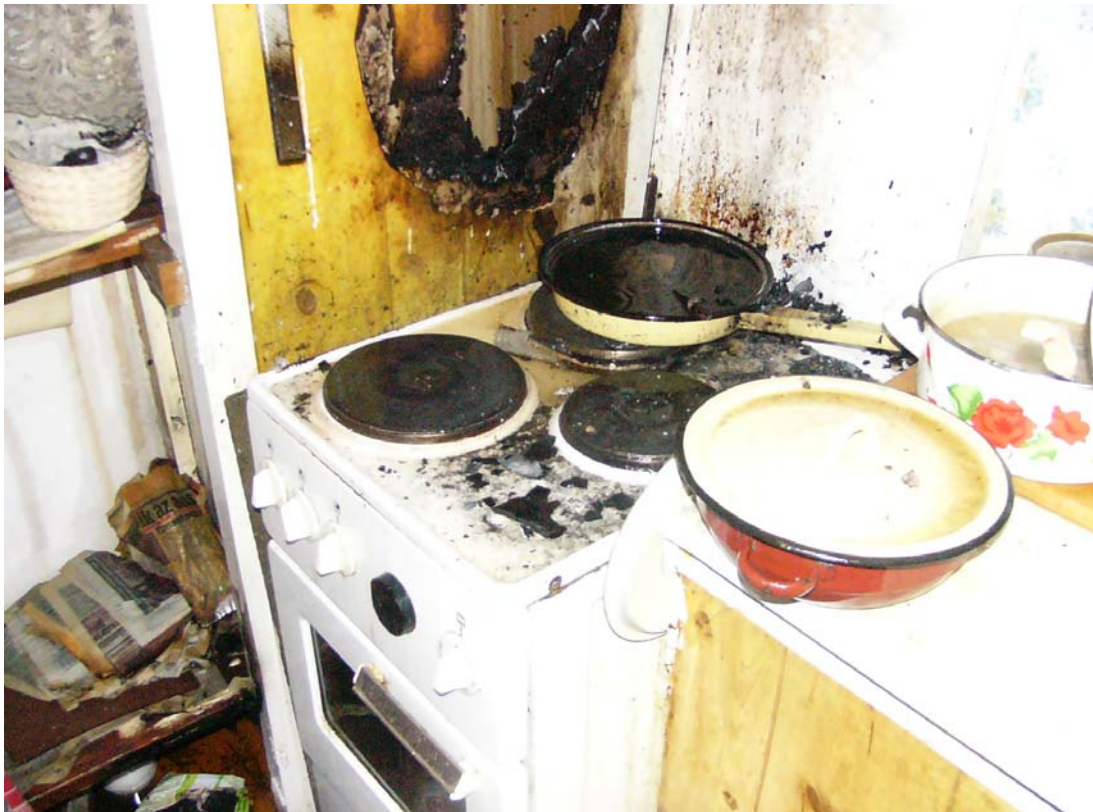
18. Földszint 2. –a tűz keletkezésének helye.

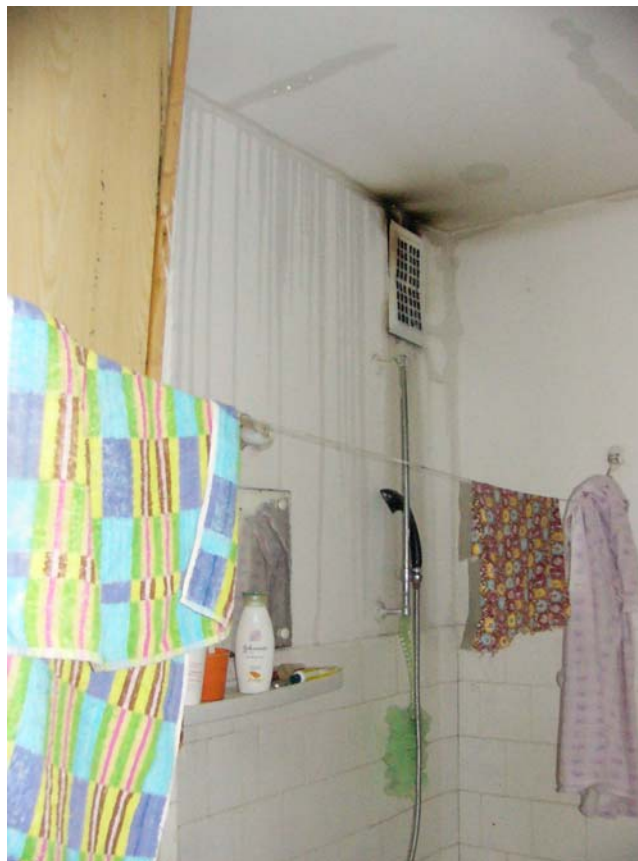
19. Földszint 2. –fürdőszoba, a konyhával határos falán, füstnyomok a szellőzőn.

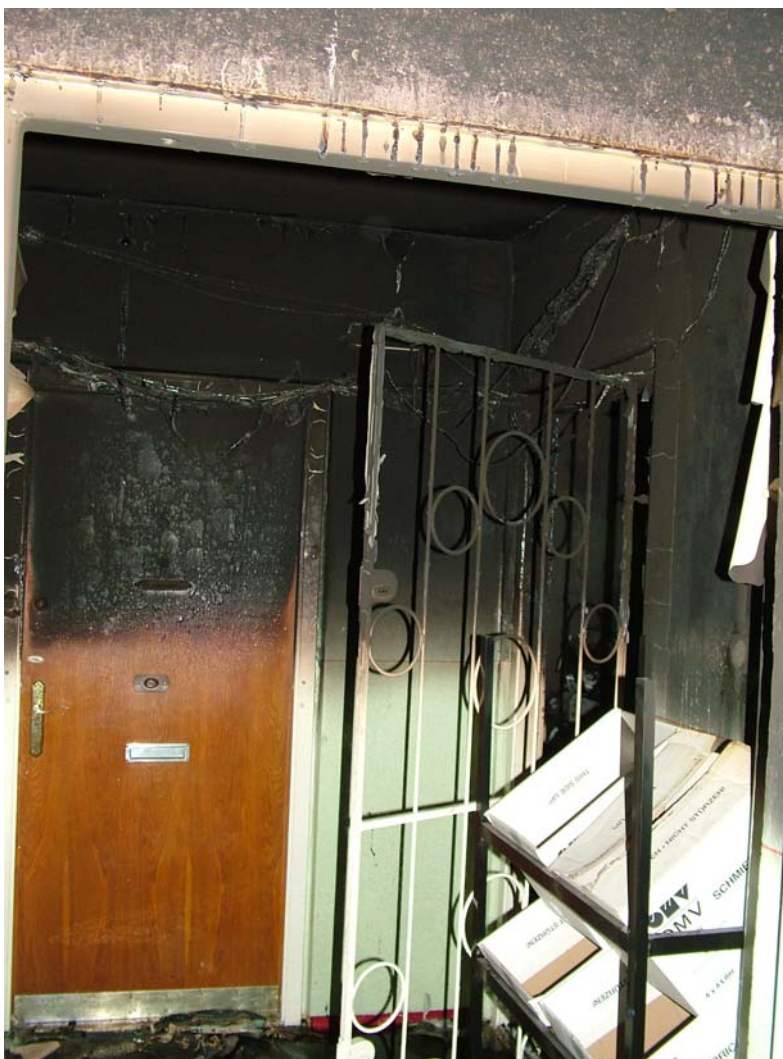
20. Első emeleti másfélszobás lakás, fémrácsos lezárása. A szomszédos lakásra áttérjedhetett volna a tűz.

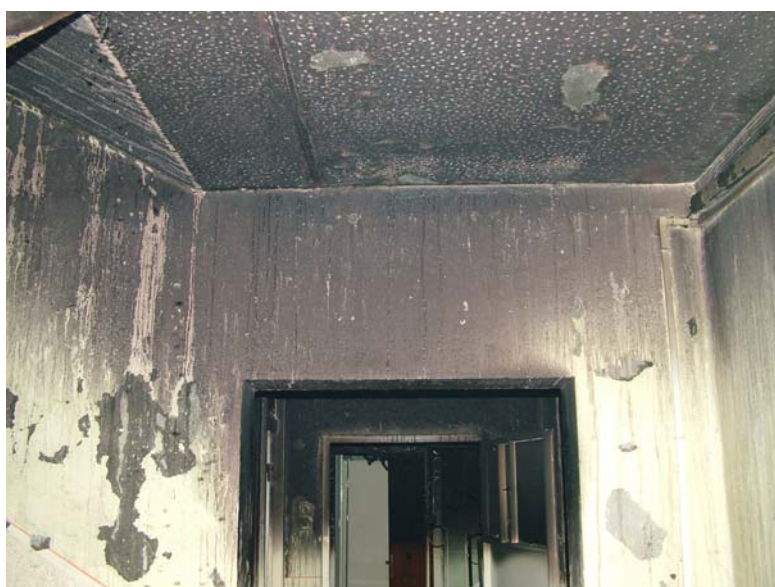
21. Első emeleti lépcsőház kormozódása, intenzív hő és füstthatás.

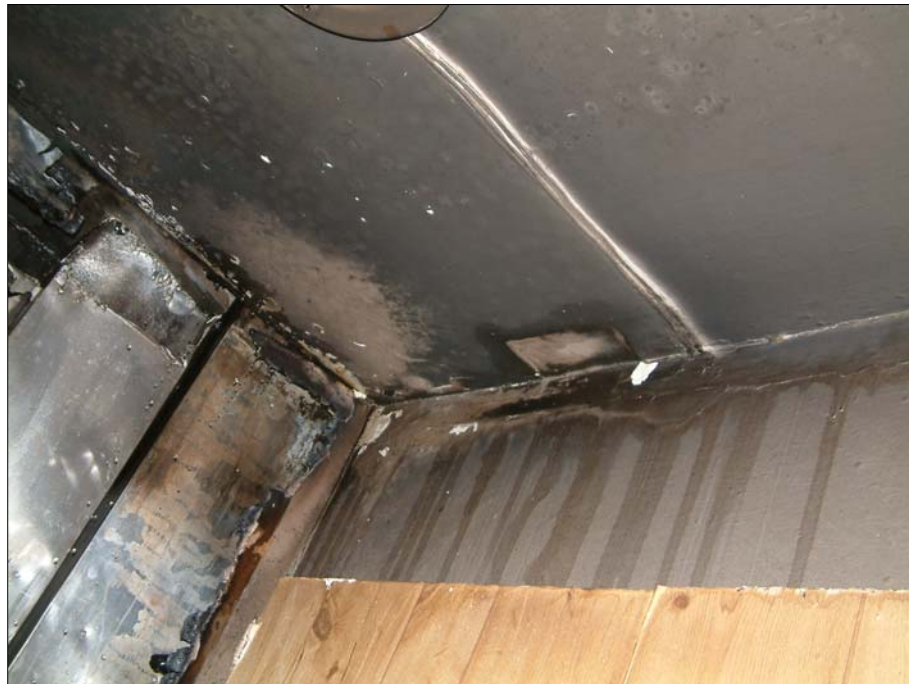
22. Földszint 2-a villanytűzhely melletti szellőzőrendszer.

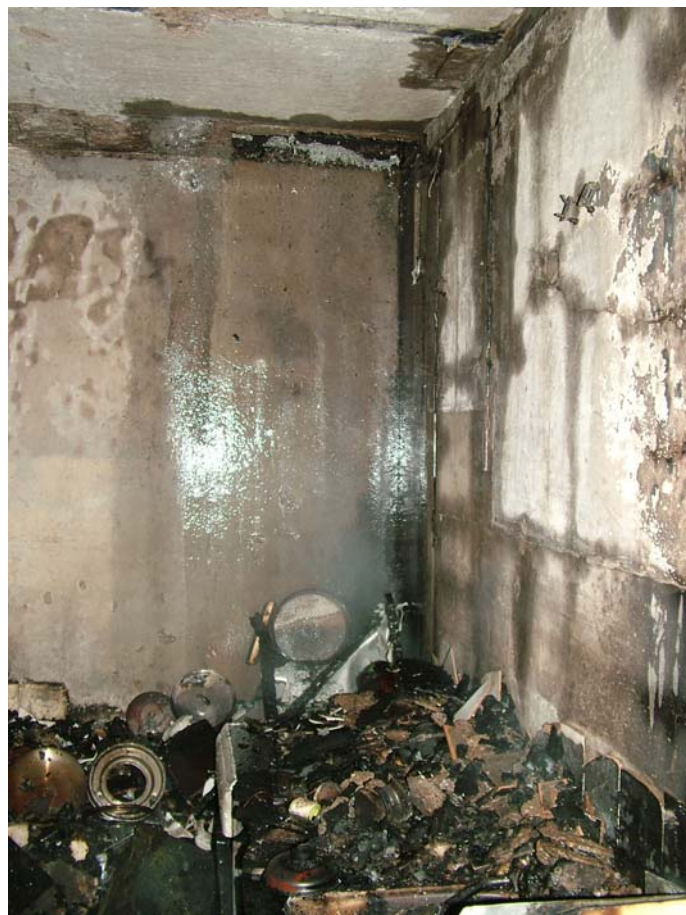
23. Első emeleti konyha-teljesen megsemmisült.

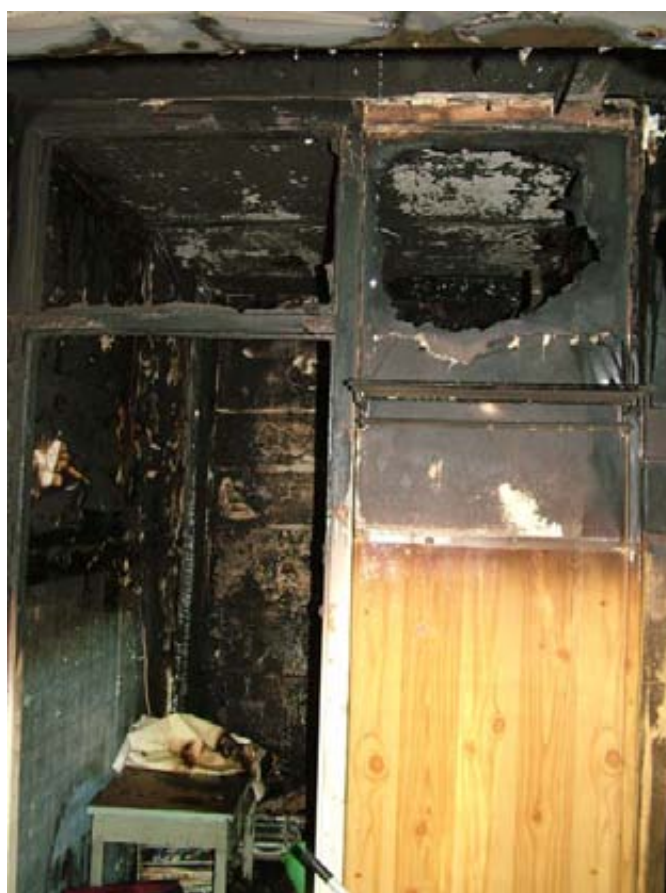
25. Második emeleten a konyharész házilag leválasztásra került, ajtaja zárva volt, ezért a tűz nem terjedt át a lakásra.

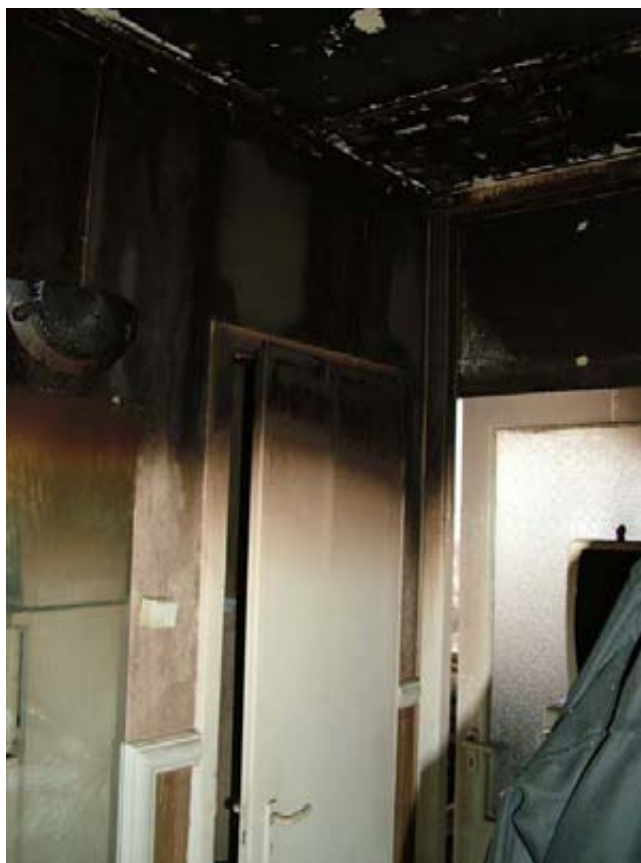
28. Harmadik emeleti belső ajtók zárva voltak. A tűz nem terjedt ki.

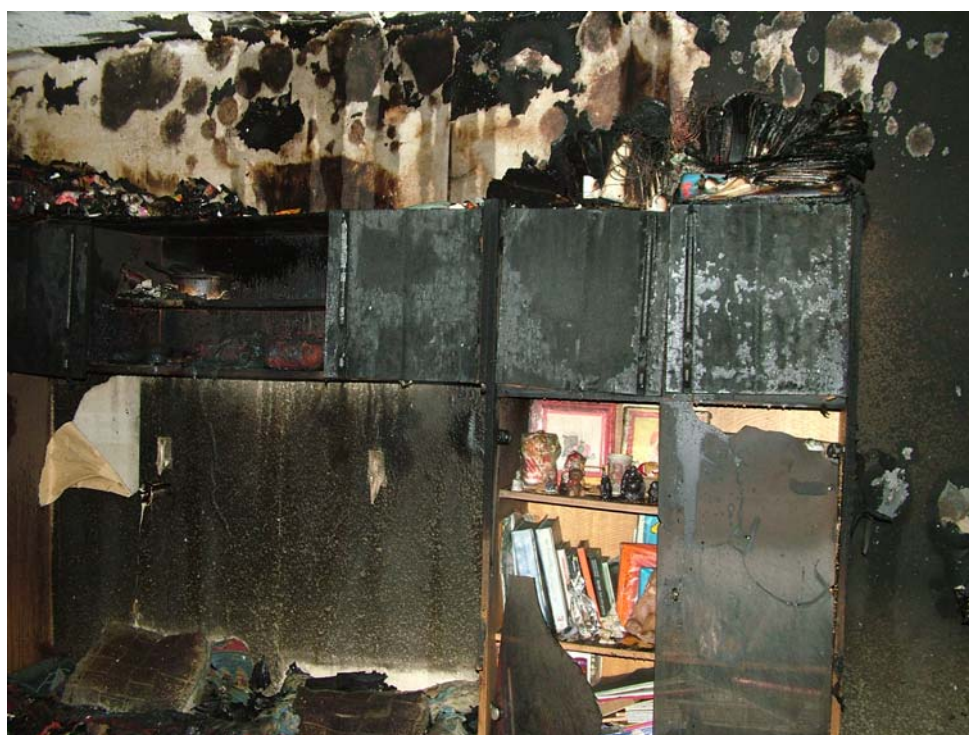
29. Negyedik emeleti nagyszoba. Jelentős hőterhelés.

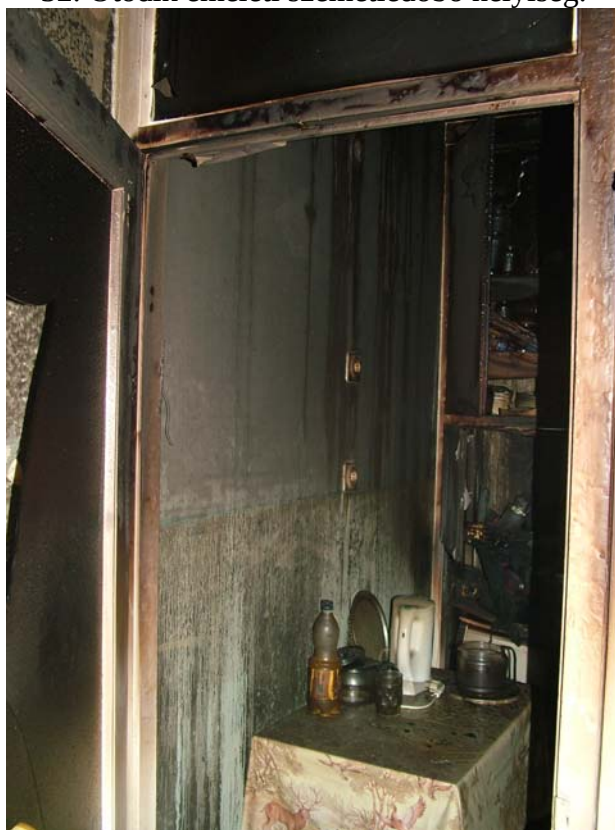
33. Ötödik emelet-a konyha ajtóval leválasztva, a tűz nem terjedt ki a lakásra.

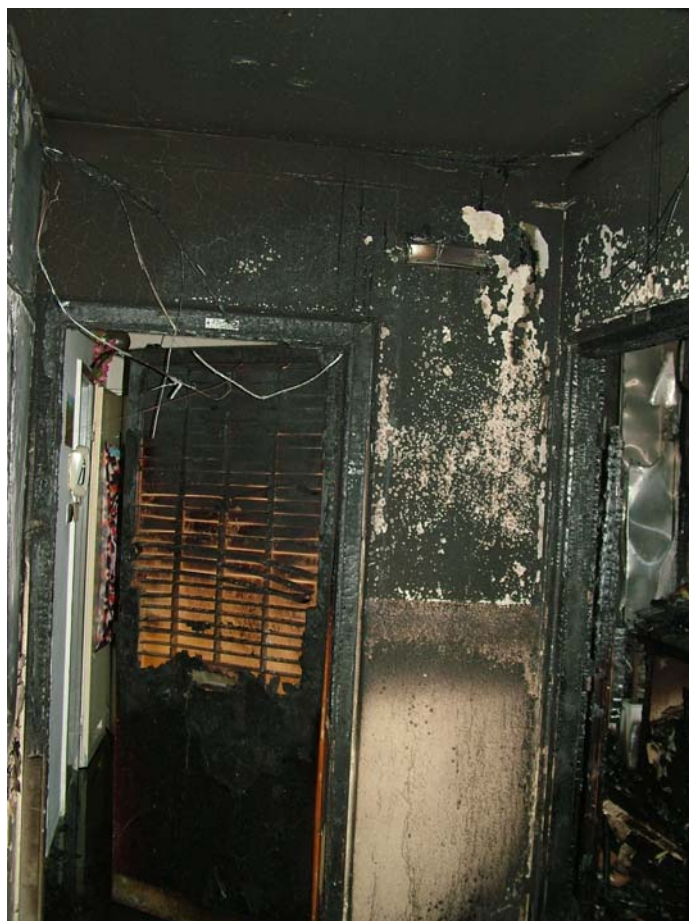
36. Hatodik emeleti lépcsőházi közlekedő. A tűz a jobb oldali lakásból terjedt át a szomszédos lakásra.

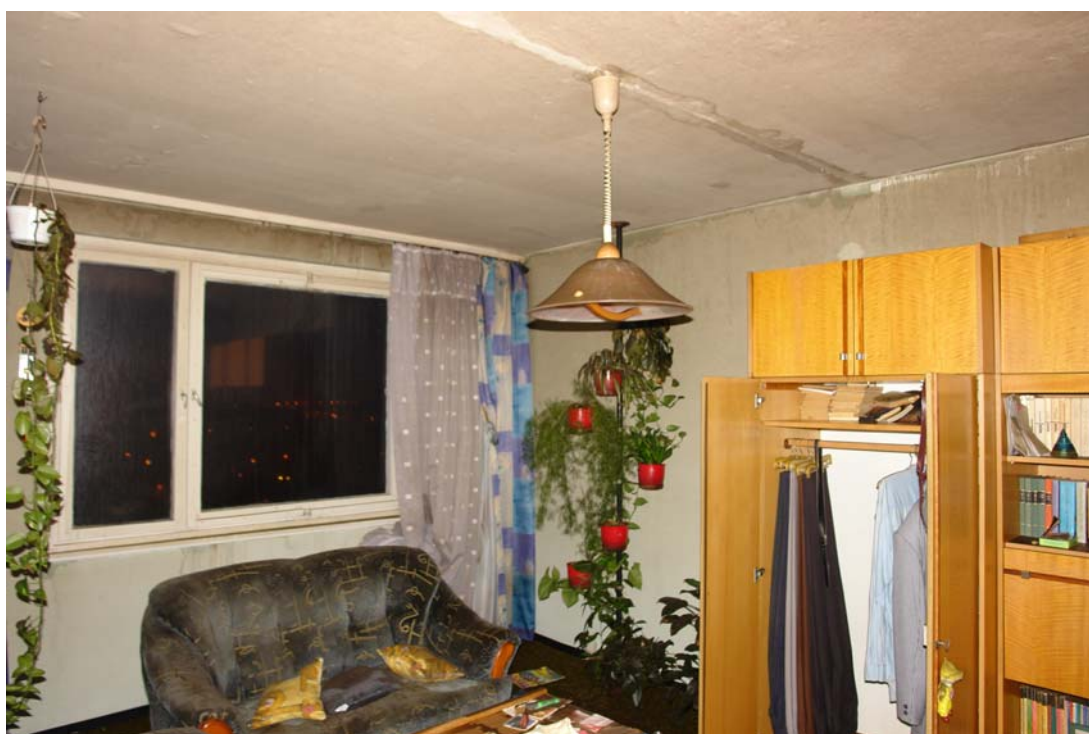
41. Nyolcadik emeleti, szinte sértetlen szoba.

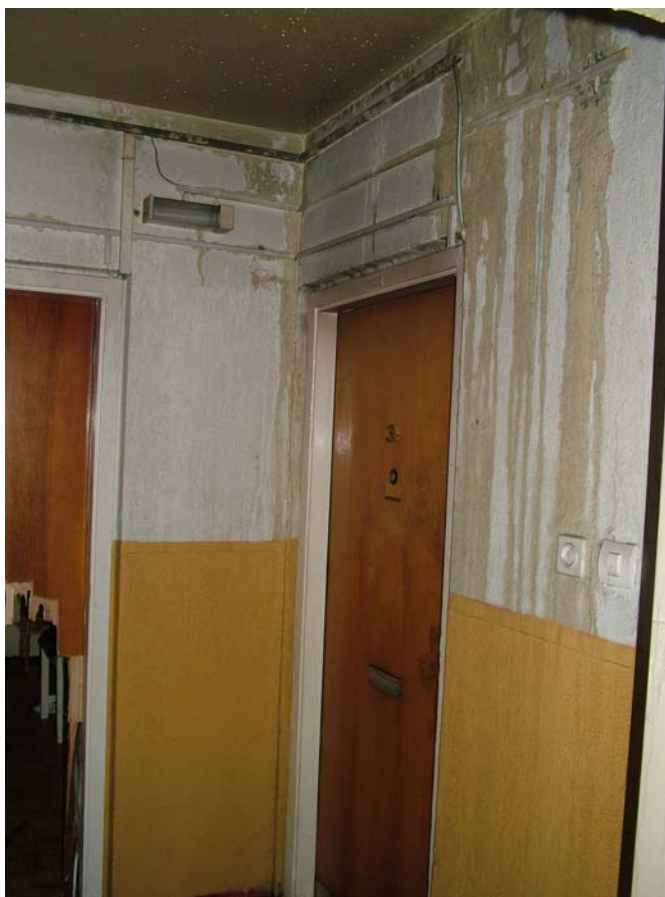
42. Nyolcadik emeleti közlekedő. Sértetlen a másfélszobás bejárati ajtó.

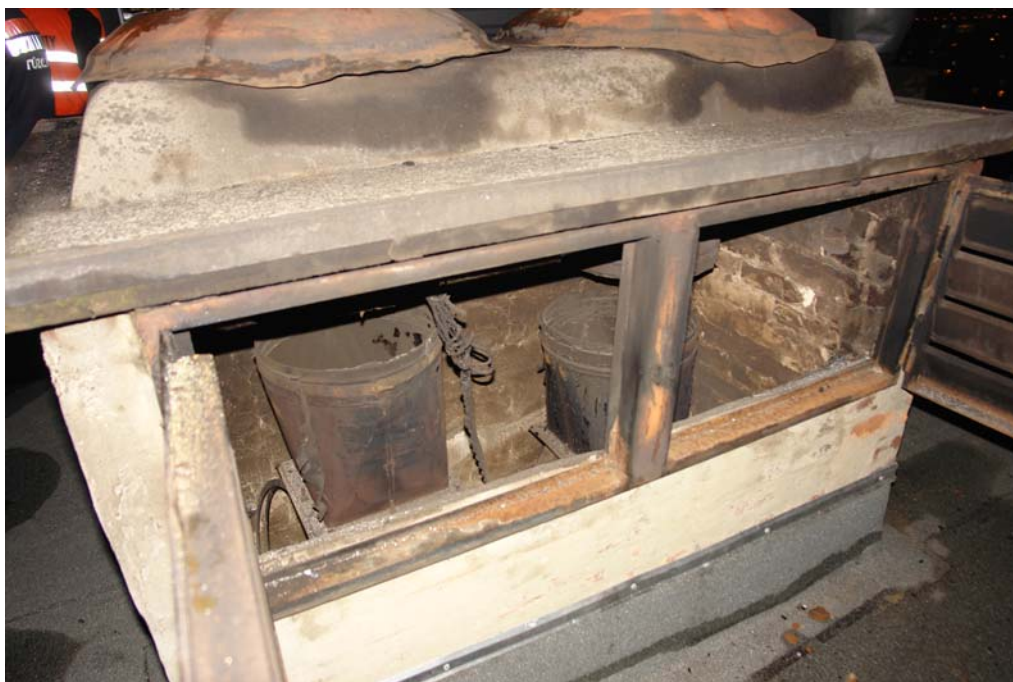
53. A kiégett tetőtéri szellőző.

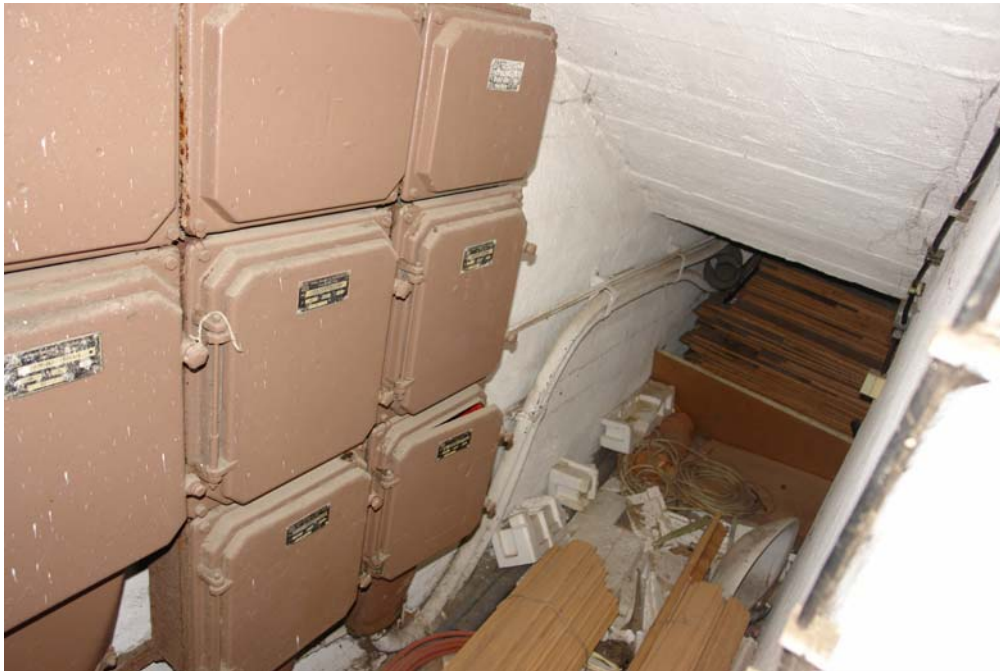
55. A Fényes udvar 6. szám alatti, alagsori elektromos elosztó helyiség, a benne tárolt éghető hulladékokkal.
