Lestyán Mária

Kockázatok és mellékhatások tekintetében kérdezze meg tűzvédelmi szakértőjét! II.

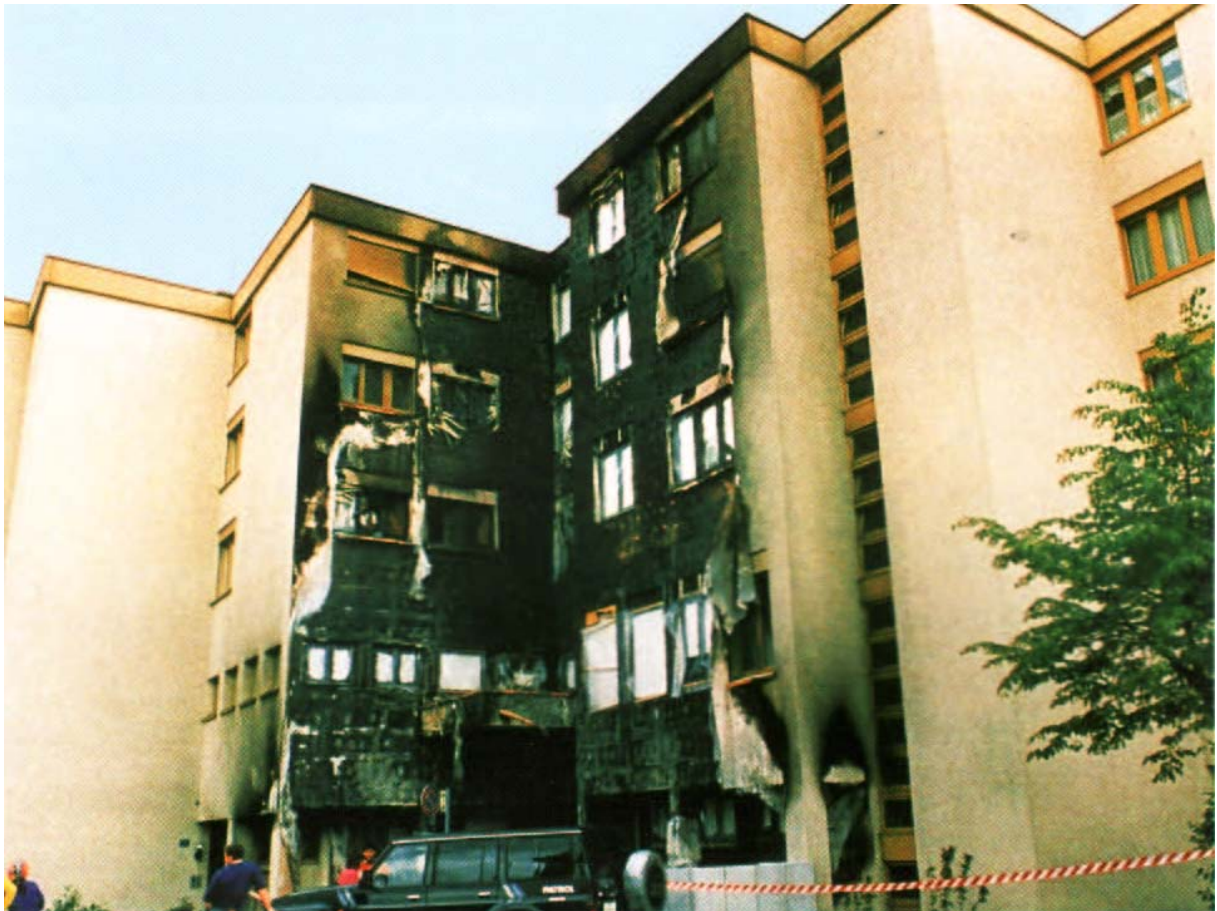
"Der Vermieter 1/2003" számában bemutatott lakóépület homlokzata mellett gyulladt ki egy szemetes kuka. Az egyszerű kukatűztől a 10 cm vtg. EPS maggal rendelkező homlokzati hőszigetelés gyakorlatilag a teljes homlokzati felületen leégett.

– Egy kukatűztől leégett a homlokzati hőszigetelés

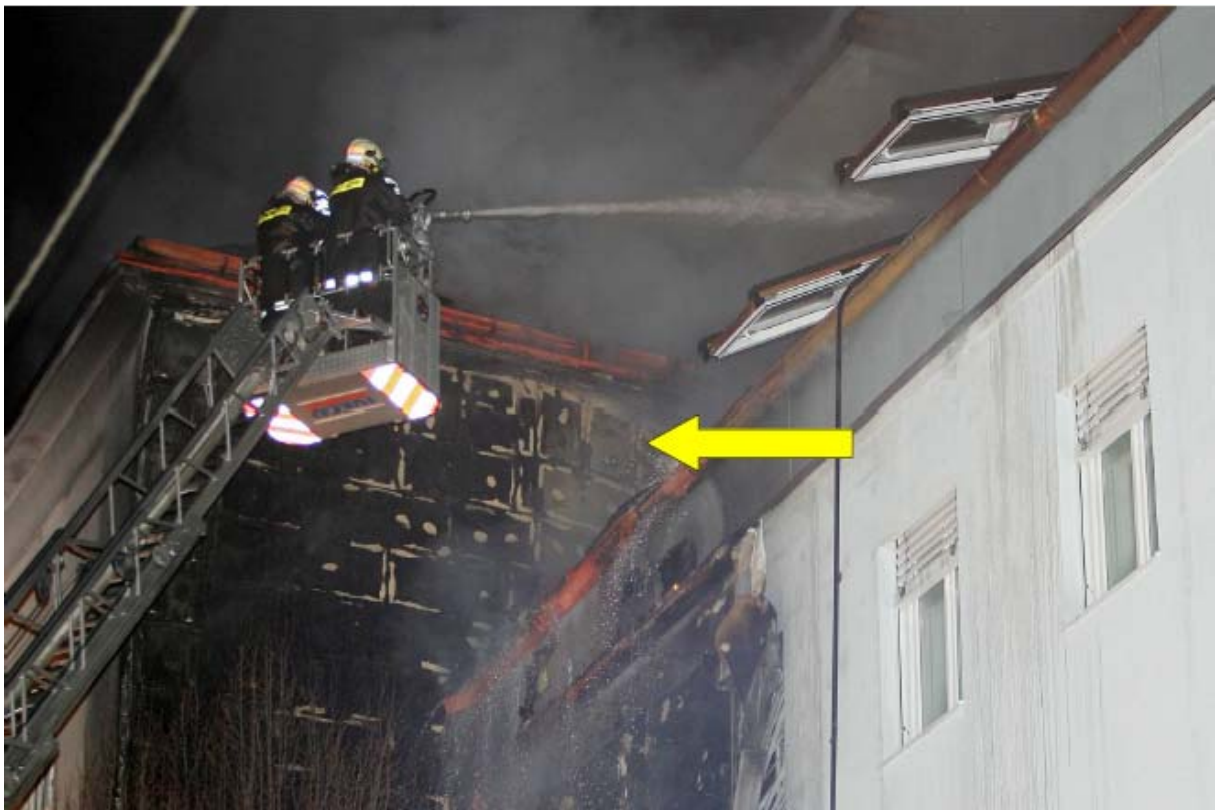
Egy másik 2006 februárjában ugyancsak Linzben, és megint az épület melletti szemeteskukában keletkezett tűztől már nem csak az éghető homlokzati hőszigetelés semmisült meg, hanem a tűz áttért a tetőszerkezetre is! Szerencsére az épület pont felújítás alatt állt!

– A szemetes kuka égésétől a homlokzat és a tetőszerkezet is megsemmisült

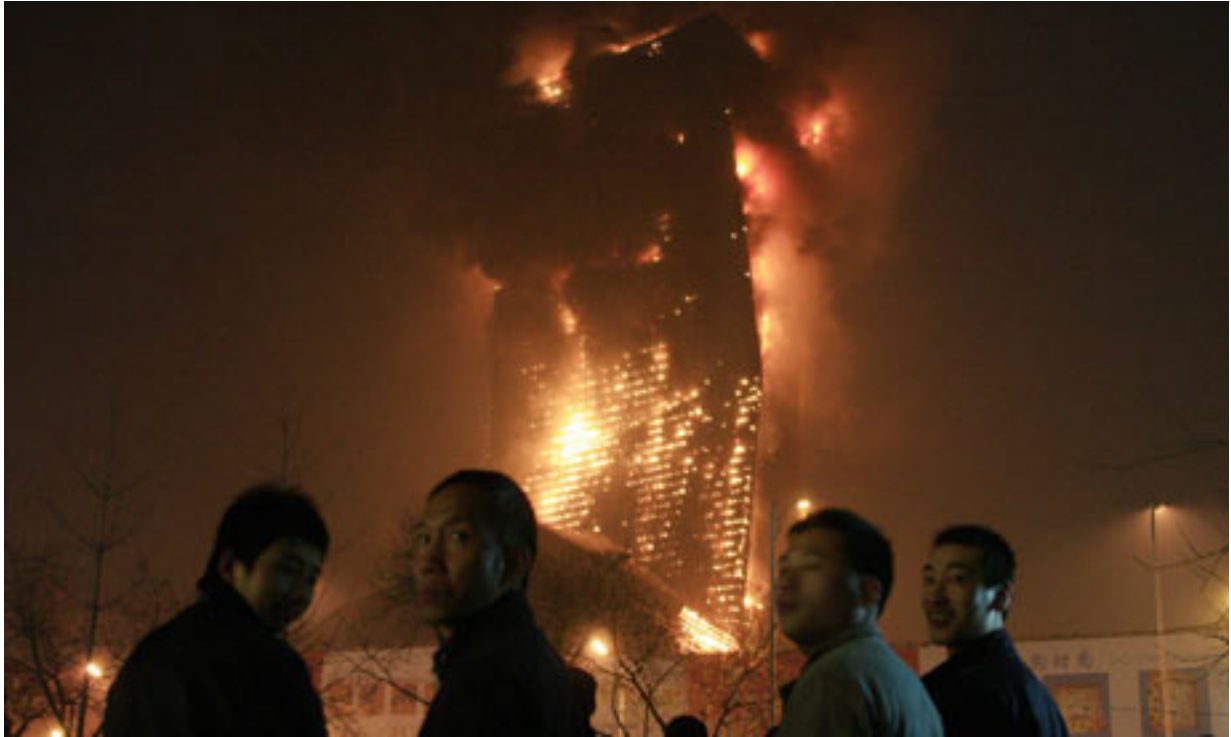
A legek közé biztosan bekerül az a külső oldalról érkező tűzhatás miatti homlokzat tűz, amely 2009-ben Kínában keletkezett. A befejezés előtt álló, 160 méter magas, Mandarin Oriental Hotel homlokzata égett le. A tűz a 160 m magas épület tetején keletkezett, ahol egy tűzijáték égő alkotó eleme gyújtotta meg az éghető építőanyagokat. A tetőről a tűz áttért keletnyugati homlokzatra. A titán cink lemezburkolat mögötti XPS hőszigetelés ennek következtében teljesen leégett. Mivel az épület befejezéséig még kb. 1 hónap volt hátra az épületen belüli tűzvédelmi rendszerek sem működtek, ez rávilágít az épületek, kivitelezés alatti, tűzzel szembeni sérülékenységre.

– Tűzijáték gyújtotta meg az éghető anyagot

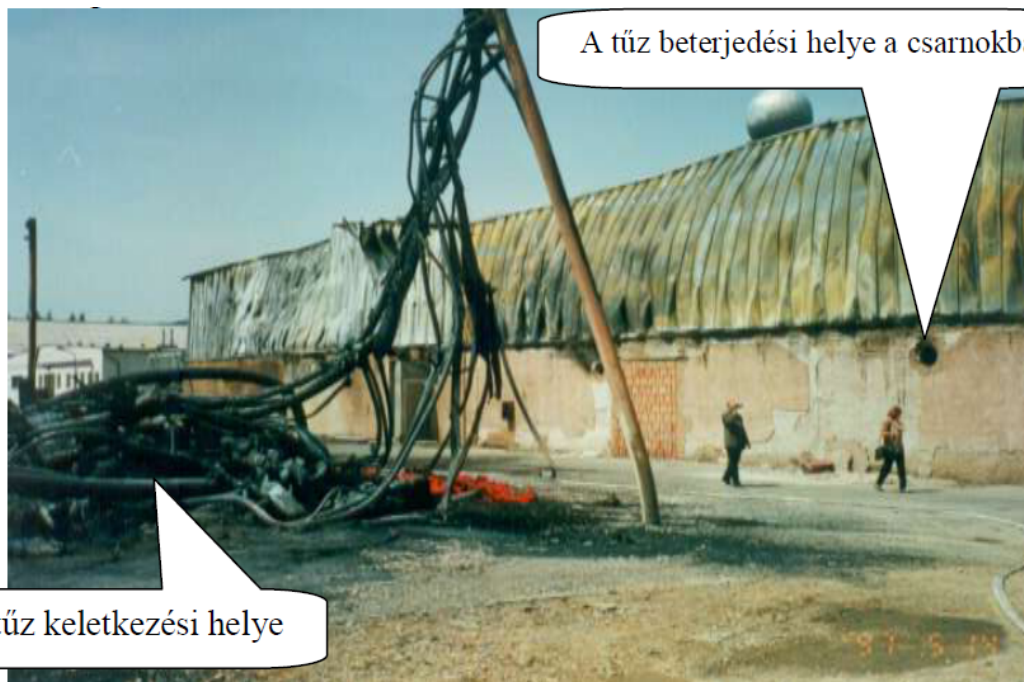
Az égő raklapok hőhatása következtében a szendvicsszerkezet megnyílt és ezzel biztosítottá vált a tűz betérése az éghető PURhab szigetelésbe. Amikor a csarnok oldalfalának belső szigetelése meggyulladt, akkor már a füst betért a csarnokba is. Ekkor a füstérzékelő jelzést továbbított a tűzjelző központ felé, ahonnan a jelzés továbbításra került először az ügyvezetőhöz, később pedig a vagyonvédelmi központba. A tűz keletkezésétől számítva, kb. a 35. percben, a 32 x 21 méteres csarnok összedőlt.

A tűz betörési helye a csarnokba

a tűz keletkezési helye

– Meggyulladt a PUR habos szigetelés

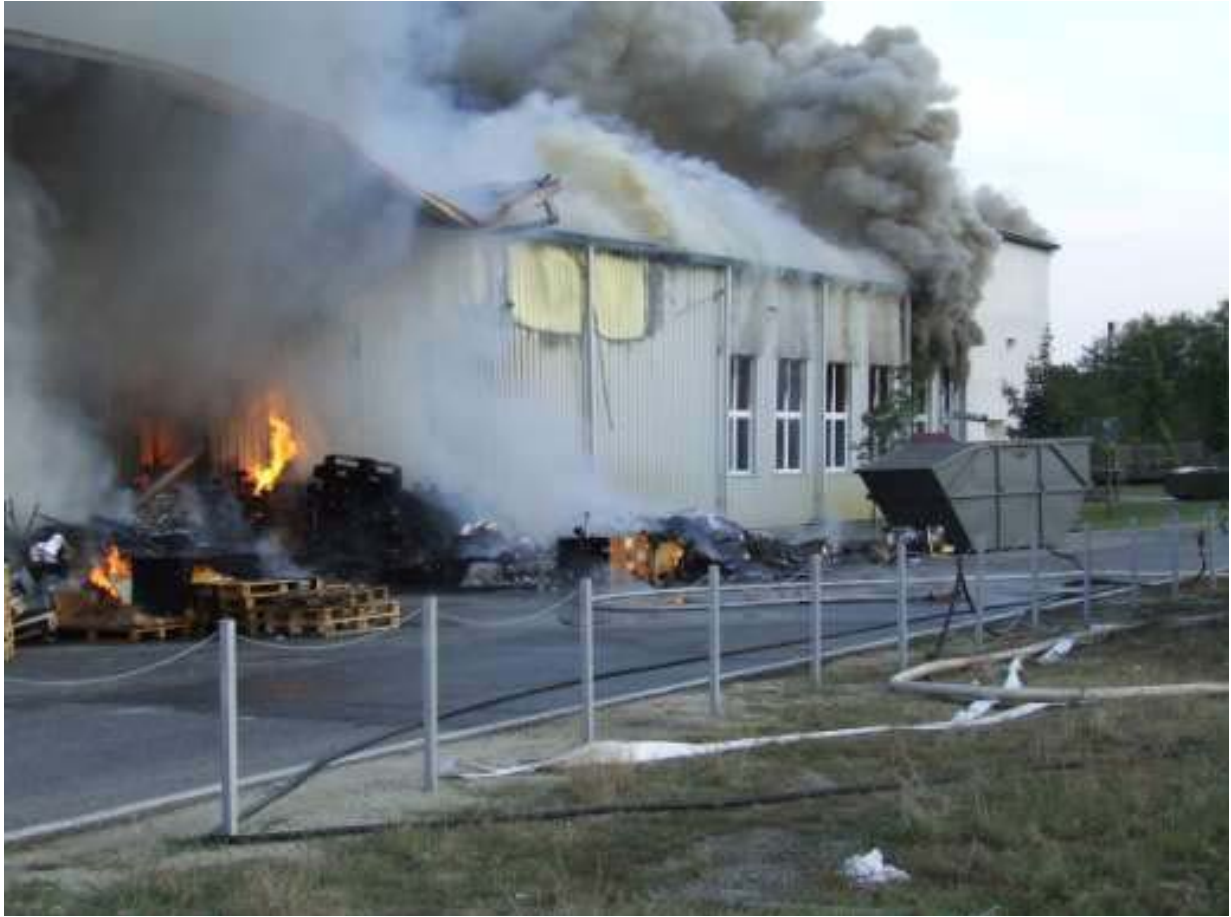
2009. szeptember 13.-án Mátészalkán egy ipari üzemben, a vasárnapi délutános műszakban történt tűz. Vélelmezhetően a könnyűszerkezetes üzempület előtti szin alatt, a megbontott fa kalodákban tárolt selejtes tükrök valamelyike a nap fókuszáló gyújtóhatása miatt meggyújtotta a papír csomagolóanyagot, ahonnan a tűz továbbterjedt a fa kalodákra, raklapokra. A kiterjedő tűz elérte a szin fedésére használt szendvicspanelt. A hő hatására a panel illesztései szétnyíltak, és a PURhab hőszigetelés meggyulladt, ahonnan a tűz továbbterjedt a tetőfödémre.

– A papír csomagolóanyag tüzetől égett le az épület
