Szlovák katonai repülőgép balesete Hejcén

A Hejce község külterületén, a Borsó hegyen 2006. január 19-én lezuhant AN-24 típusú szlovák katonai repülőgép balesetéről készült tanulmány tanulságainak feldolgozása a hasonló balesetekre való felkészülést segítheti.

**NAGY SÁNDOR pv. ezredes
főtanácsos
megyei igazgató**

2006. március 15.

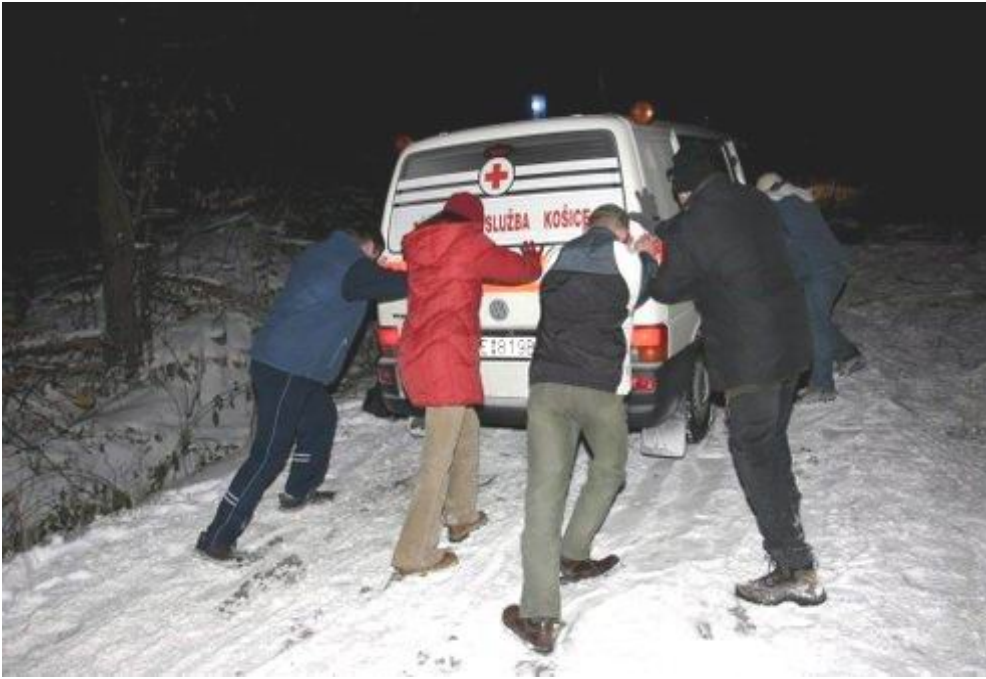
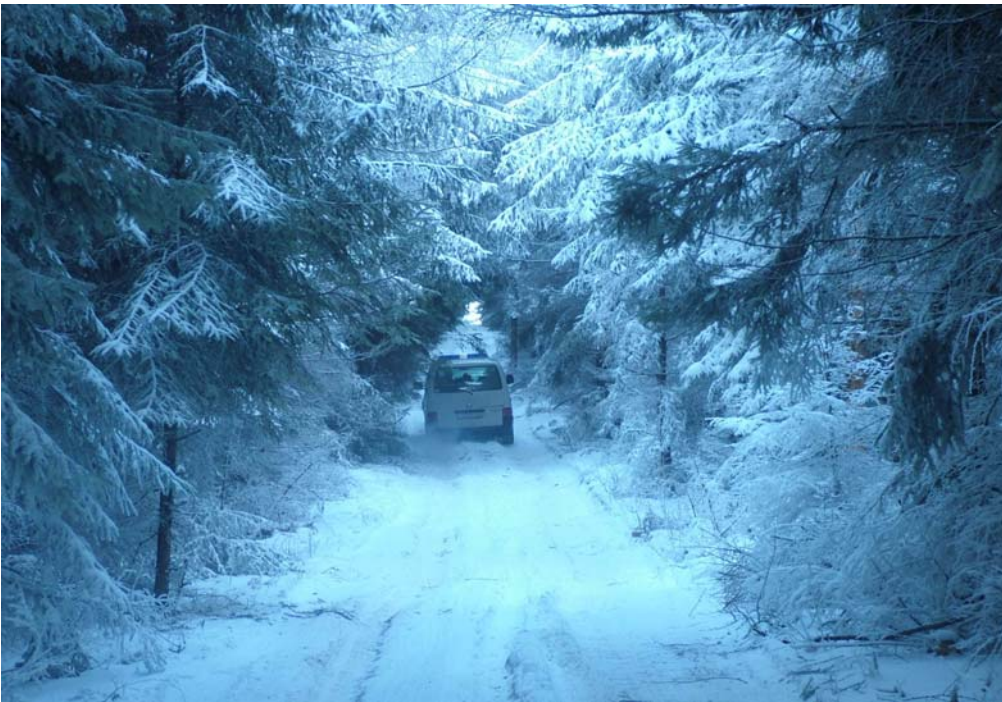
A B.A.Z megyei KVI a BM OKF által biztosított ArcView 3.2 térinformatikai rendszert és a fél évente frissített DSM-2000 térképi adatbázist használja a döntés előkészítésre. Ez a térkép nagyban elősegítheti a döntéshozatalt a lakott területet érintő katasztrófák felszámolásakor. Ebben az esetben viszont nem lakott, hanem külterületről volt szó, ahol - a leírt tapasztalatok alapján – minimális segítséget nyújtott a rendszer.

Hiányként fogalmazódott meg a magasságvonalak legalább 10 m-es pontossággal történő meghatározása, valamint a növényzet (különösképpen erdő esetében) leírása és megjelenítése.

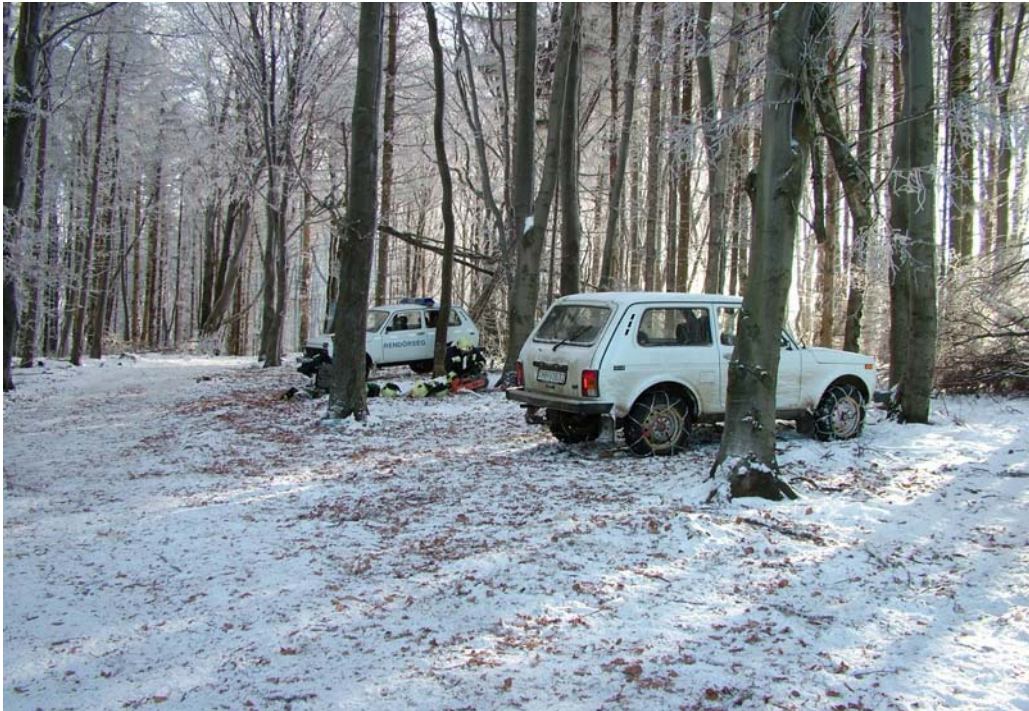
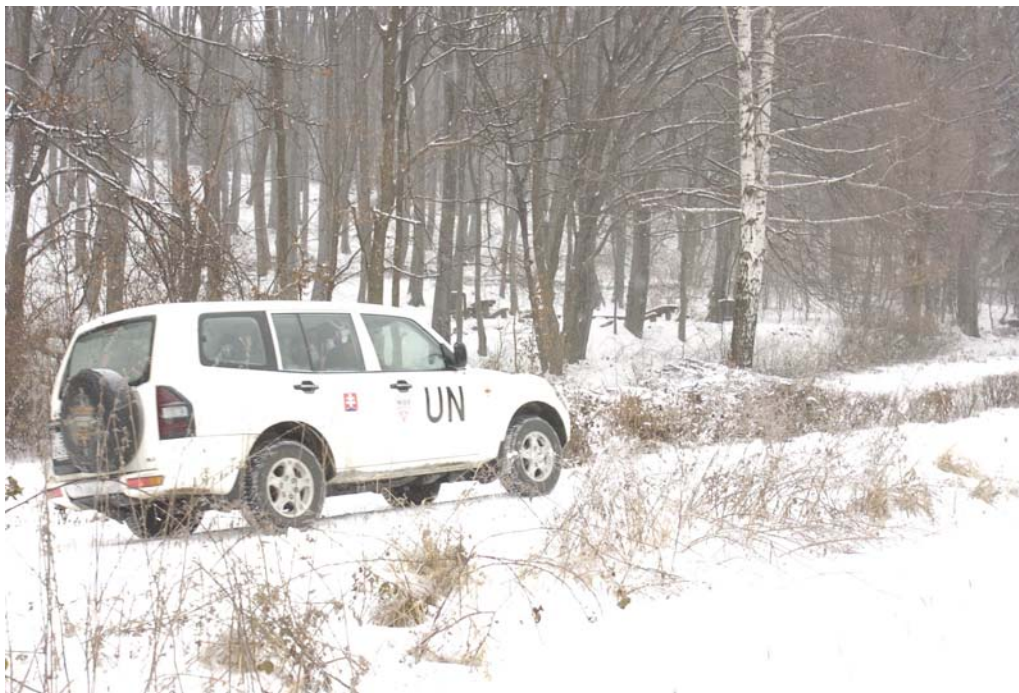
A megközelítés jelentette az első megoldandó feladatot, ugyanis az addig ismert egyetlen járható utat elakadt mentőautók, személyautók torlaszolták el. Az elakadt járművek mentését csak később lehetett biztosítani, első körben lehetetlen volt kezelni a technikai eszközök, illetve a létszám hiánya miatt. A Fehérkúti erdészháztól a feljutást terepjáró autókkal biztosították.

Azonnal szükséges lett volna a terület zárására intézkedni a rendőrség helyszíni vezetőjén keresztül, ami csak 2006. január 19-án 01 óra 26 perckor történt meg a vezetési törzs megalakulását követően. Így talán kezelhető lett volna a közlekedési káosz.

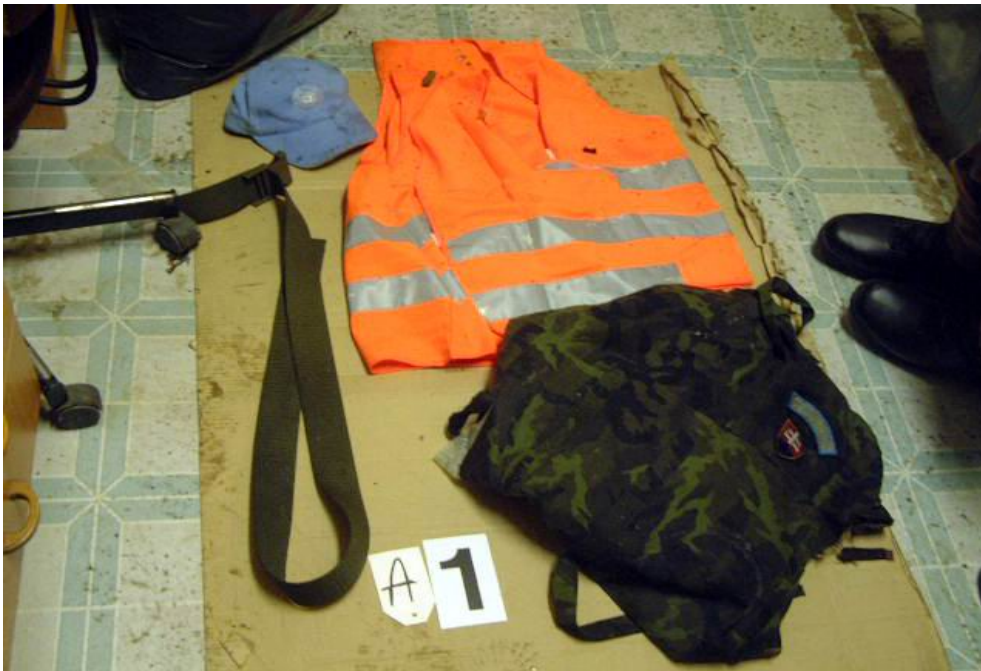
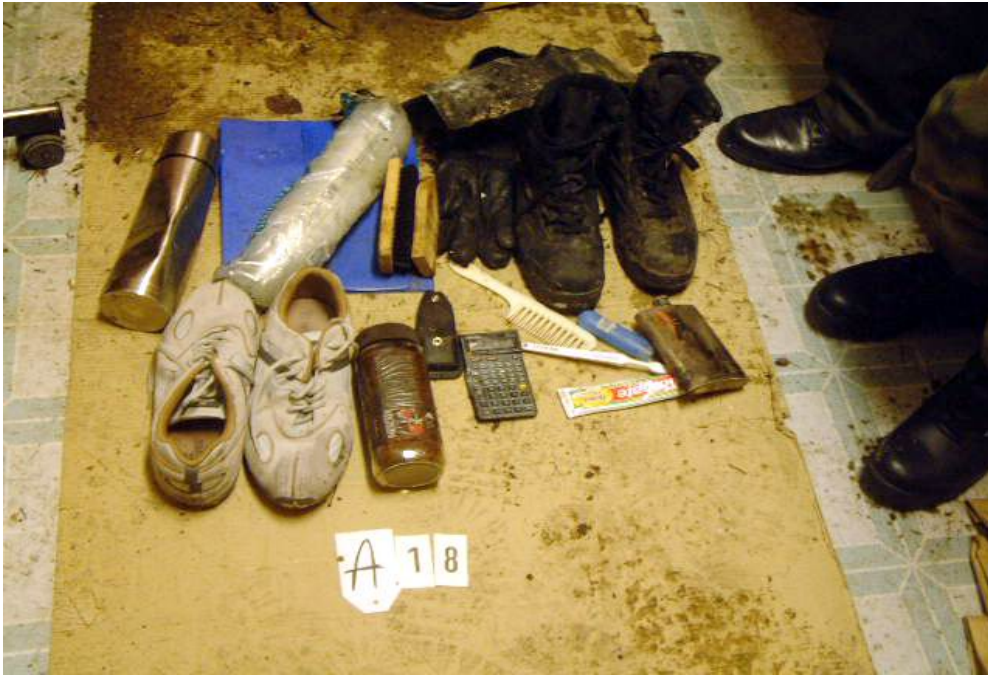
A tárgymentes végrehajtása döntő jelentőségű volt a balesetet előidéző okok vizsgálatában. A repülőgép fekete dobozát és a gépen utazó katonák megmaradt személyes tárgyait a helyszínen dolgozó tűzoltók gyűjtötték össze és adták át a helyszínelést végző hatóságnak.

Az esemény felszámolásához, a roncsok darabolásához a tűzoltó egységek motoros roncsvágókat, a terület megtisztítására motoros láncfűrészeket használtak. Feszítővágó berendezés készenlétbe helyezése megtörtént, de alkalmazására nem került sor. A bevetett szakfelszerelések végig kifogástalanul működtek, a kezelő személyzet betartotta a munkavédelmi rendszabályokat.

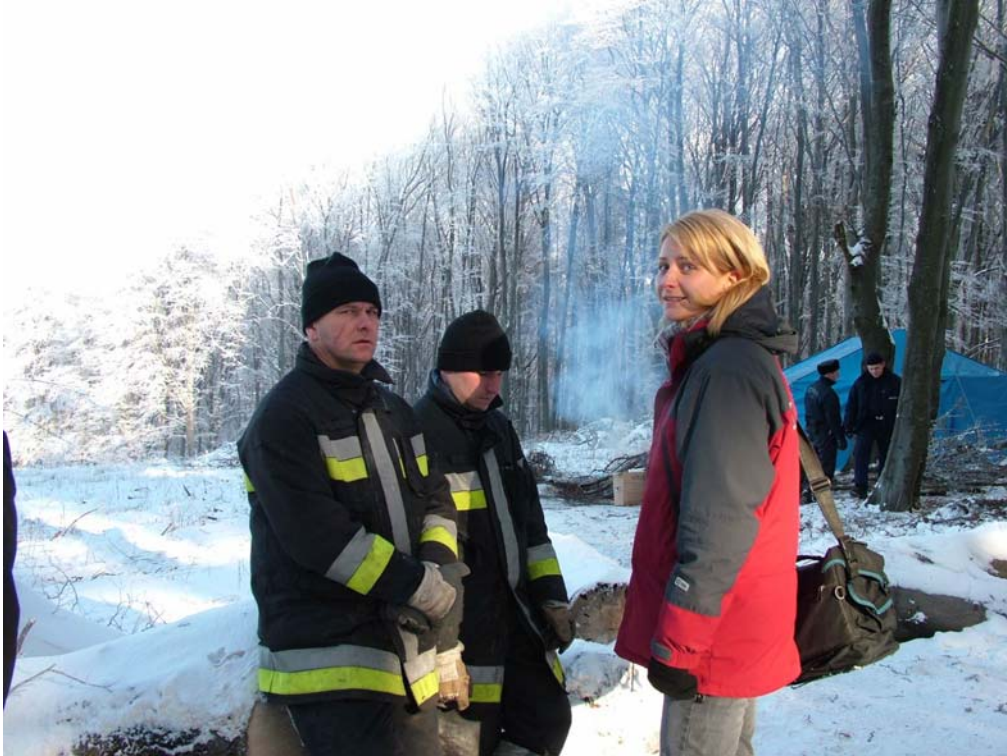
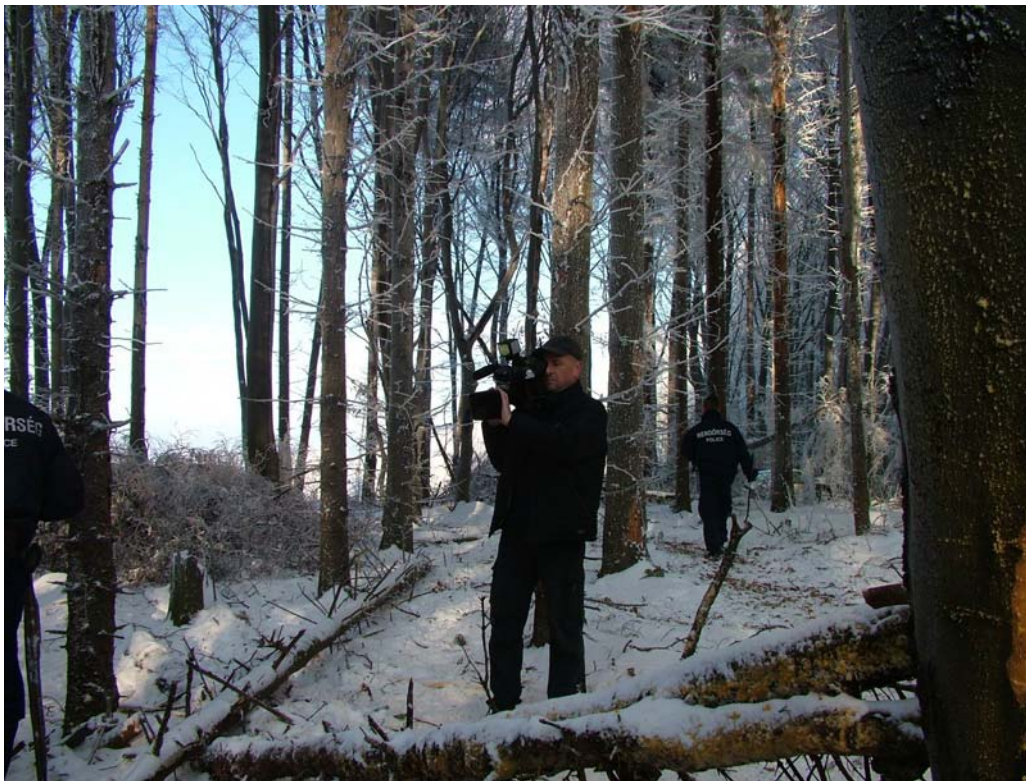
A helyileg fellángoló tüzek eloltását, illetve az 1 fő túlélő és a halottak elszállítását követően a repülőgép roncsainak szállítható méretre való darabolása miatt elhúzódó utómunkálatokra kellett berendezkedni. Ezt motoros gyorsdarabolóval végezték.

A helyszín lezárása, illetve őrzése a rendőrség, illetve a határőrség feladata volt, mely több esetben kívánni valót hagyott maga után. A terület nem megfelelő zárása miatt fordulhatott elő, hogy illetéktelenek is tartózkodhattak a roncs közvetlen közelében, erre a tényre a jelentések több esetben is utalást tesznek.
