**Márton Attila, szakágazati vezető**  
Közép-Duna-völgyi Vízügyi Igazgatóság, marton.attila@kdvvizig.hu  
<https://orcid.org/0000-0001-5070-2359>

## **Vízminőségi kárelhárítás bemutatása a Maconkai-tározónál a 2022-es vízhiányos időszak eseményein keresztül**

## **Demonstration of the water quality damage prevention at Maconka Reservoir through the 2022 water shortage events**

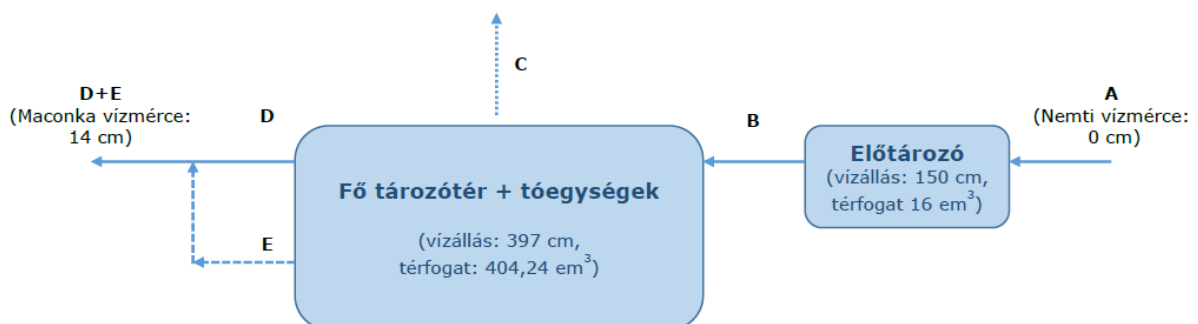
A tározó 380 és 480 cm-es vízállás között működik normál üzemeneknek megfelelően, a halpusztulás bekövetkezésekor a vízállás 393 cm volt a fő tározótérben. Vízpótlás nélkül a tározó vízmérlege nyári, aszályos időszakban nagyjából  $-6500 \text{ m}^3/\text{nap}$ , ami közel 2 cm-es vízszintcsökkenést okoz naponta.

2. ábra: A Maconkai-tározó napi vízmérlege vízpótlás nélkül (saját szerkesztés)

A vizsgált esetben nincsen vízutánpótlás a Zagyva felső vízgyűjtőjéről, illetve nincs kapcsolat az előtározó és a fő tározóter és tőegységei között. A napi párolgás Meyer-féle eljárással [7], a sokéves augusztusi átlaghőmérséklettel számított érték. A tározóból kilépő vízmennyiségnek (szivárgás és leeresztés) pedig a KDVVIZIG Vízbiztosítási Osztálya által 2022.08.17-én, a maconkai vízmércénél észlelt 14 cm-es vízállásnál mért vízhozamot (59 l/s) tekintem.

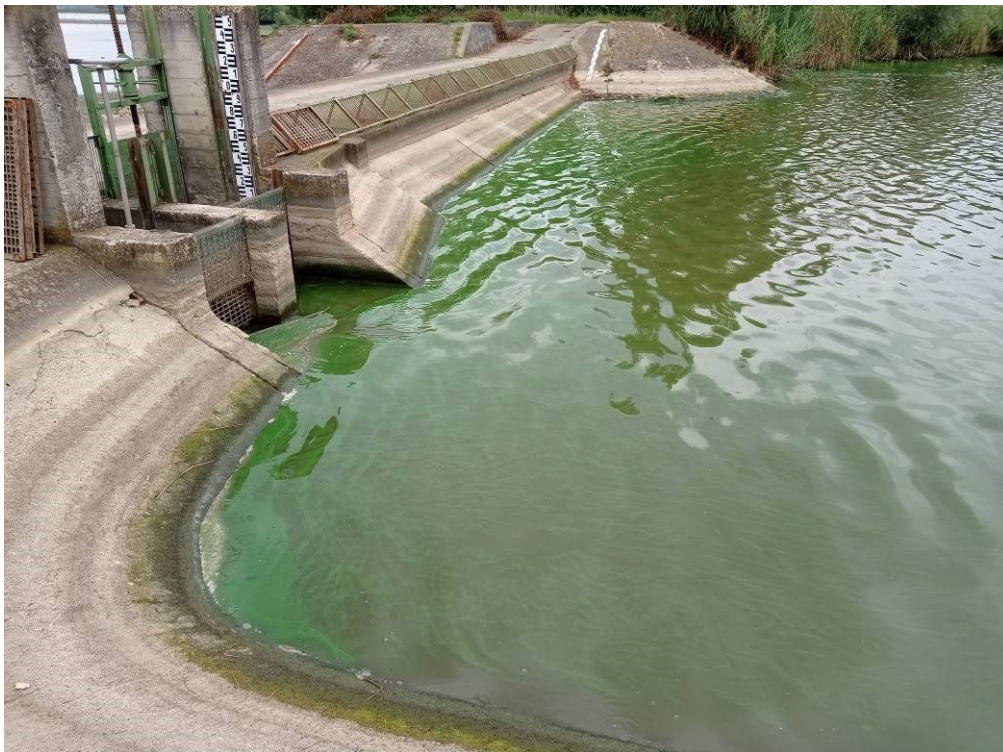
Az igazgatóság megállapította, hogy a halpusztulást a tározott vízmennyiség csökkenése mellett a vízben feldúsuló tápanyagmennyiség miatt kialakuló, az 1. képen is jól megfigyelhető jelentős algaszaporulat oxigén felhasználása okozta, így a vízminőség további romlásának megelőzése érdekében, a védelemvezetés döntései értelmében levegőztetésre és a természetes lefolyás hiányában a tórendszer tavainak szivattyús vízpótlására volt szükség. 2022.08.23-án 16:00-tól III. fokú vízminőség-védelmi készülség keretében végezte a KDVVIZIG a kárelhárítási feladatokat.

1. kép: Algavirágzás az előtározóban [6]

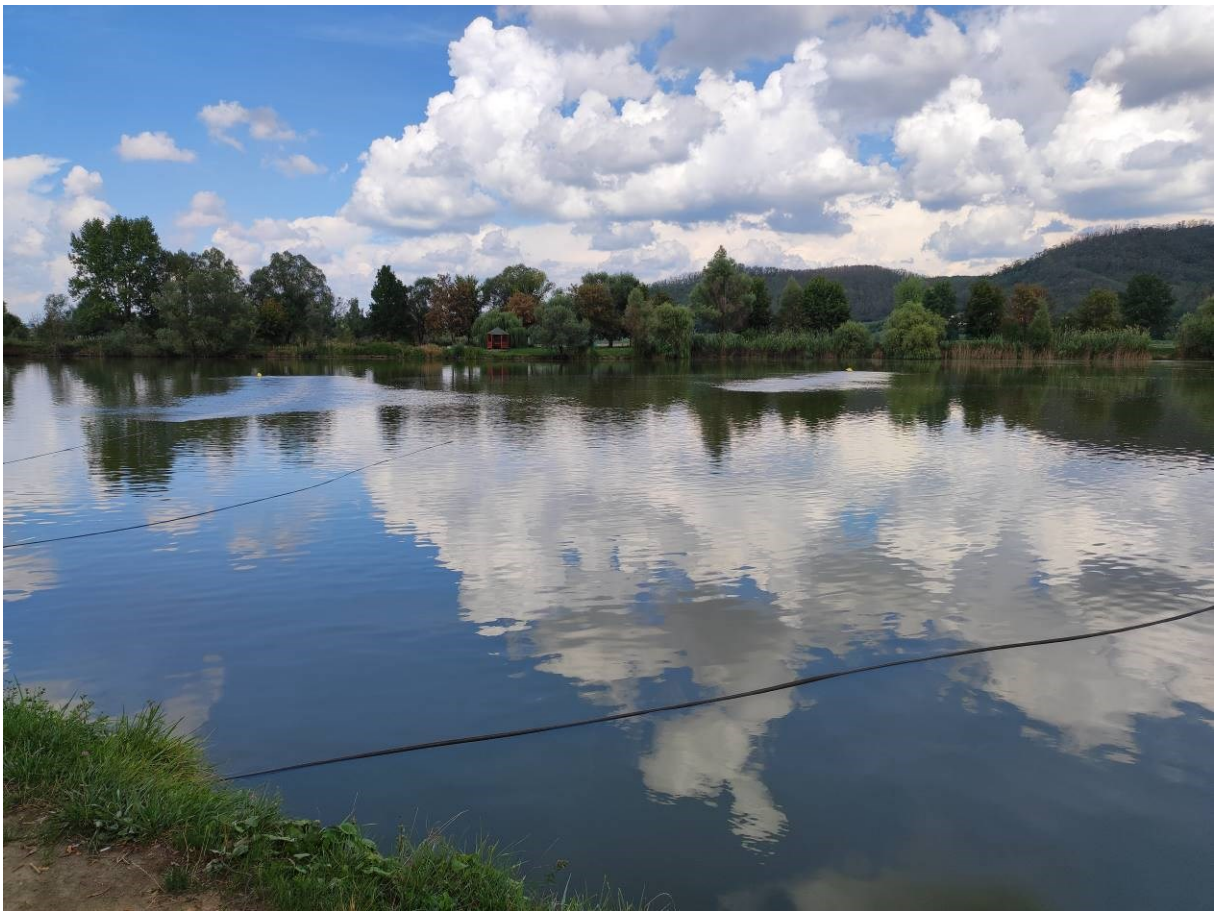
2. kép: Levegőztető berendezés működés közben [6]

A védekezés közvetlen helyszíni feladatai közé tartozott a levegőztetés, mellyel a KDVVIZIG a tavak oxigénháztartását kívánta javítani. A Maconkai-tározó III. számú tavában augusztus 23-án a KDVVIZIG által telepített kompresszor és a hozzá kapcsolt mélybuborékolató rendszer (2. kép) folyamatos üzemben levegőztette tavat augusztus 29-ig, leállítás csak üzemanyag feltöltés és karbantartás időszakára történt. A javuló vízminőség miatt a továbbiakban csak éjszakai időszakban történő 12 órás üzemeltetésre, majd szeptember 4-én 12 órától 6 órára csökkentették az üzemidőt, végül szeptember 6-án reggel 6:00-kor a levegőztetést leállították. A BSHE időközben meszezéssel próbálta növelni a víz pH-ját, így rontva az algaszaporulat életkörülményeit. [6]

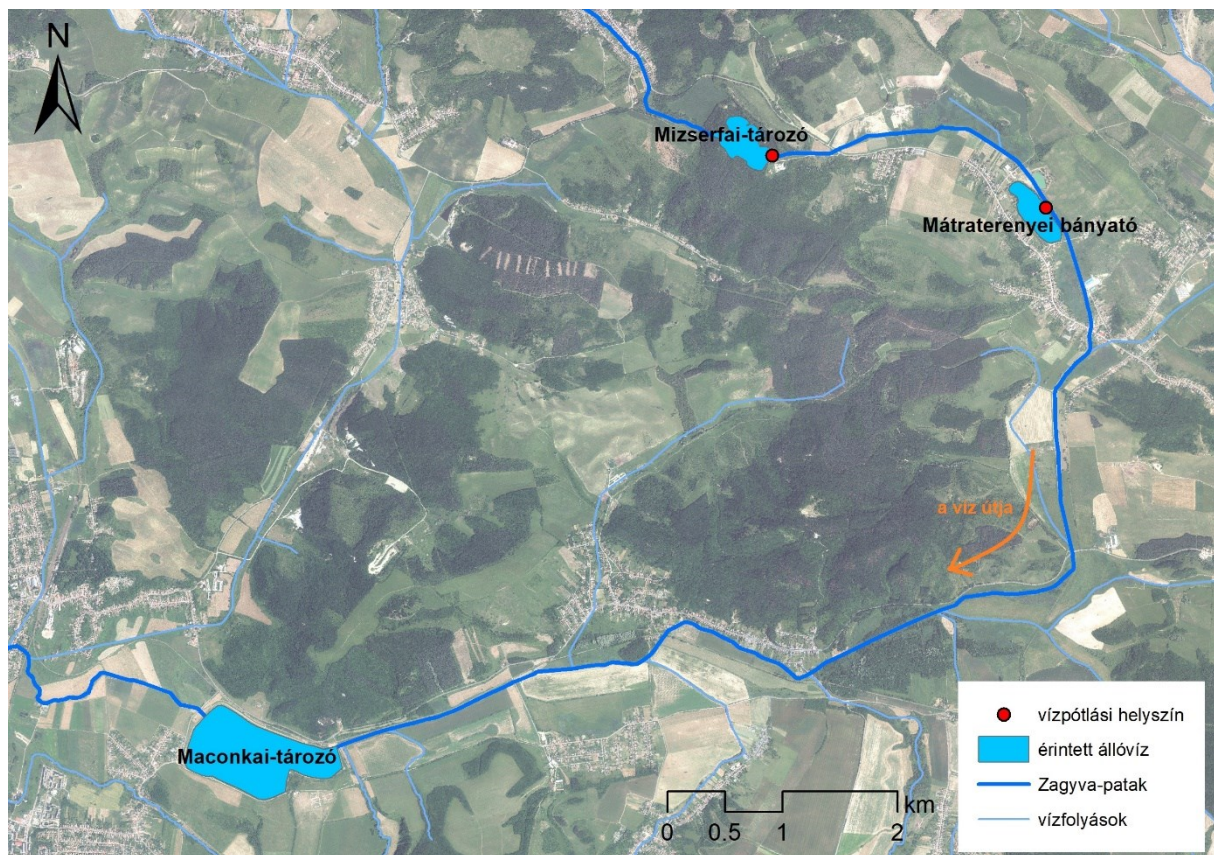
3. ábra: A vízpótlási helyszínek bemutatása (saját szerkesztés)

A tározó vízgyűjtőjén két helyszínen volt lehetőség továbbá szivattyúval pótolni a vizet a kiszáradt Zagyva-patak medrébe, a Mizserfai-tározónál, illetve a Homokterenyei (Mátraterenyei) bányatónál. Az 1 db traktor meghajtású szivattyú és a működtetéséhez szükséges munkagép a Mizserfai-tározónál augusztus 23-án telepítésre került, a szivattyúzást augusztus 24-én kezdte meg az igazgatóság. A szivattyúzásnak ezen a helyszínen szeptember

Mivel a KDVVIZIG-nek nem volt elegendő erőforrása, így szükség volt a területi illetékesség szerint közeli Közép-Tisza-vidéki Vízügyi Igazgatóság (KÖTIVIZIG) átvezénylésére. Az általuk biztosított 2 db szivattyút (1 db üzemelő + 1 db meleg tartalék) és tartozékait augusztus 24-én telepítették a Mátraterenyei bányatóhoz. [6] A lakosság és a helyi horgászegyesület aggodalma miatt azonban a kezelő önkormányzat ekkor még nem járult hozzá a művelet megkezdéséhez. [13]

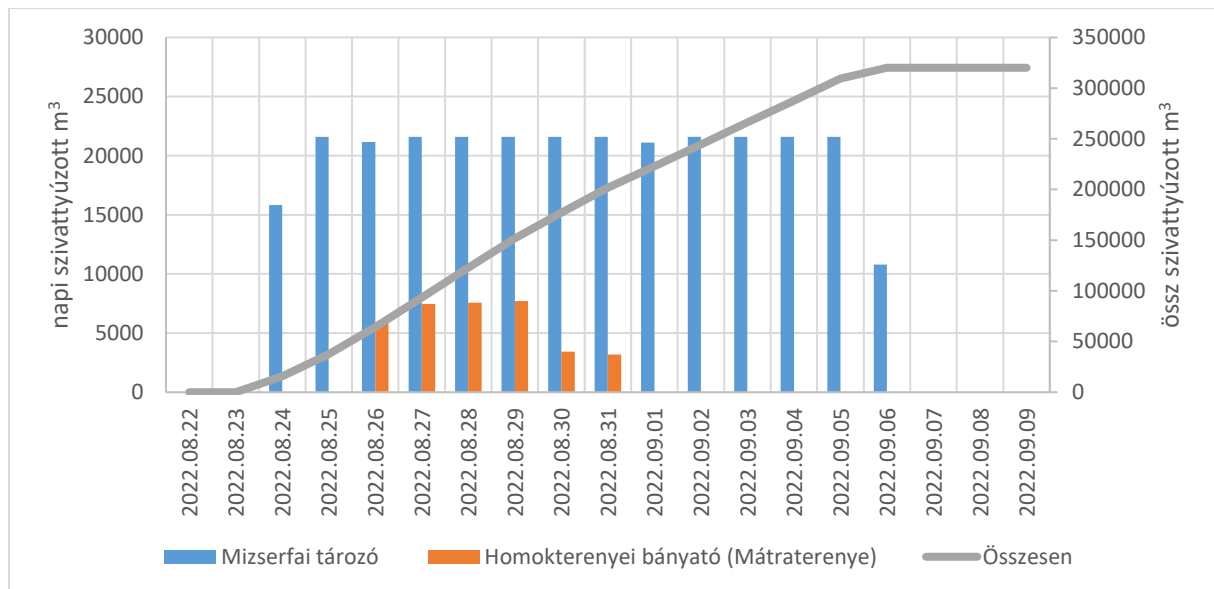
4. ábra: A vízpótlás mennyisége napi bontásban (saját szerkesztés, adatforrás: [6])

A vízpótlási helyszínekről (3. ábra) a vízszállítás útja mindkét esetben a Zagyva-patak volt, annak a medrében érte el a víz a Maconkai-tározót. Az alábbi diagramon (4. ábra) láthatóak napi bontásban a szivattyúval Zagyva-patakba átemelt vízmennyiségek. Itt meg kell jegyezni, hogy a szivárgási és párolgási veszteségek miatt nem a teljes szivattyúzott mennyiség érte el később a tározót, de összességében a vízpótlás megakadályozta a további vízszint csökkenést.
