# X. TŰZESETEK VIZSGÁLATA, TAPASZTALATAI KONFERENCIA

# Tűzvizsgálati szakértői tapasztalatok a gyakorlatból

# Fagyasztószekrényben keletkezett tűzeset vizsgálata

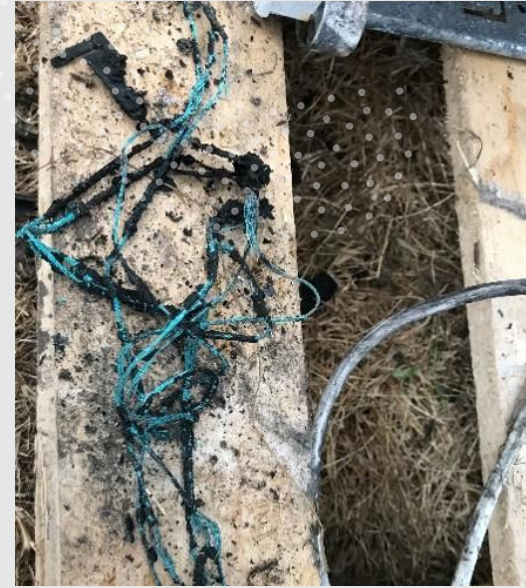
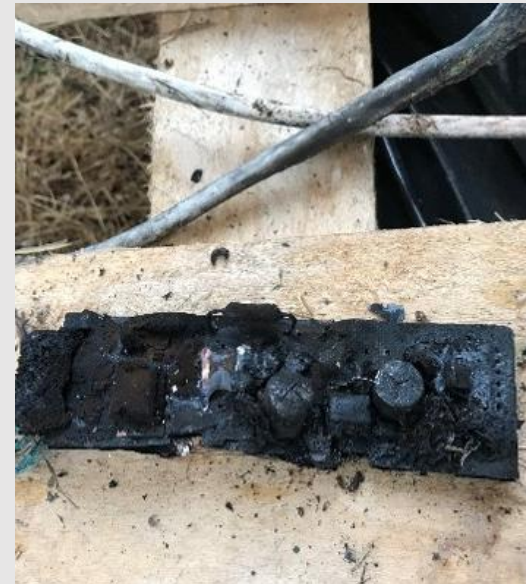
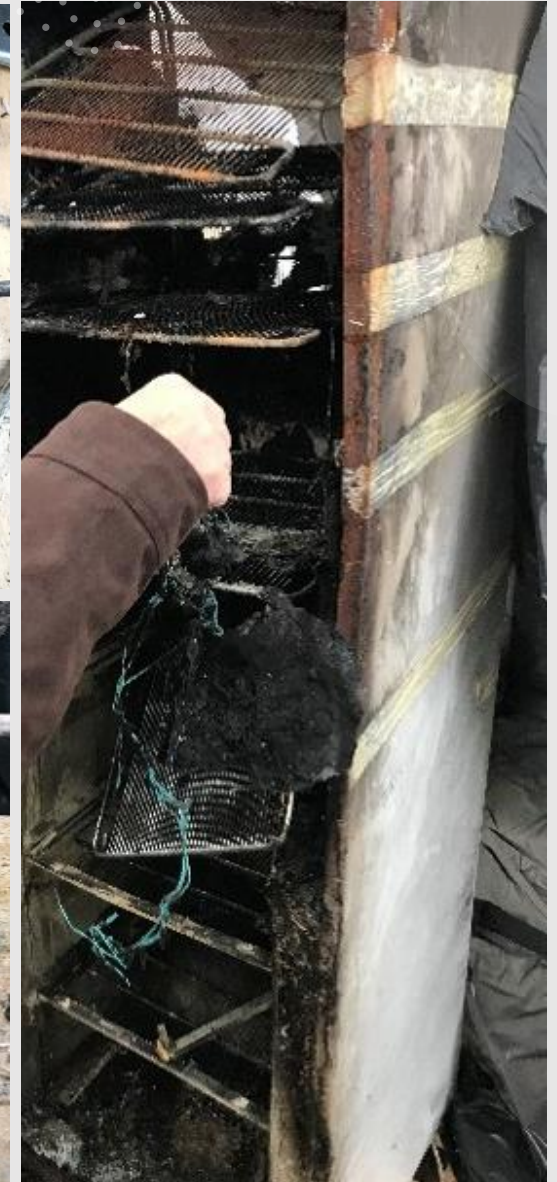
- A szemlét megelőzően (közel 3 évvel) 2022. decemberében történt szakértői vizsgálat, melynek során a fagyasztószelekt és **alkatrészei megbontásra, kiserelésre kerültek**

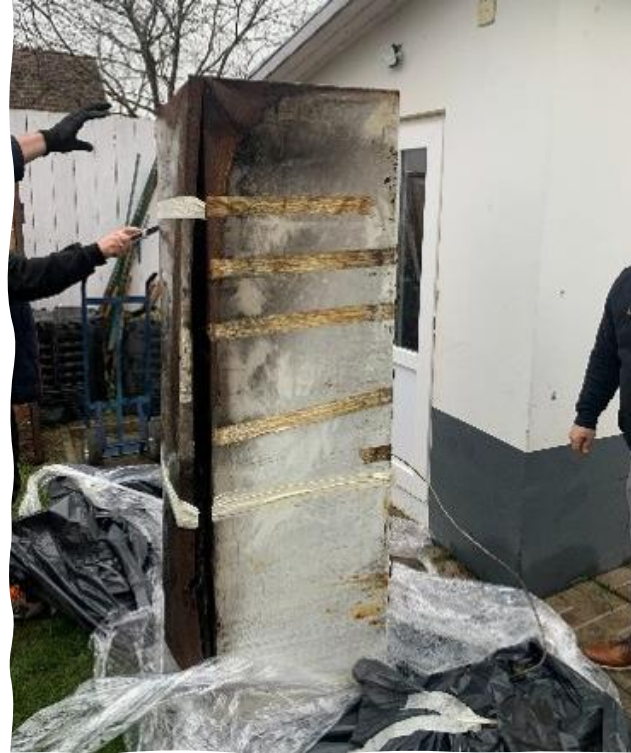
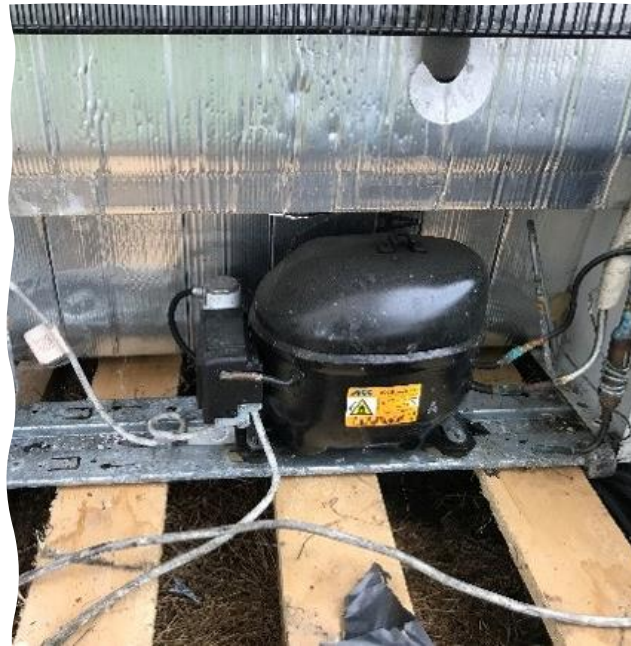
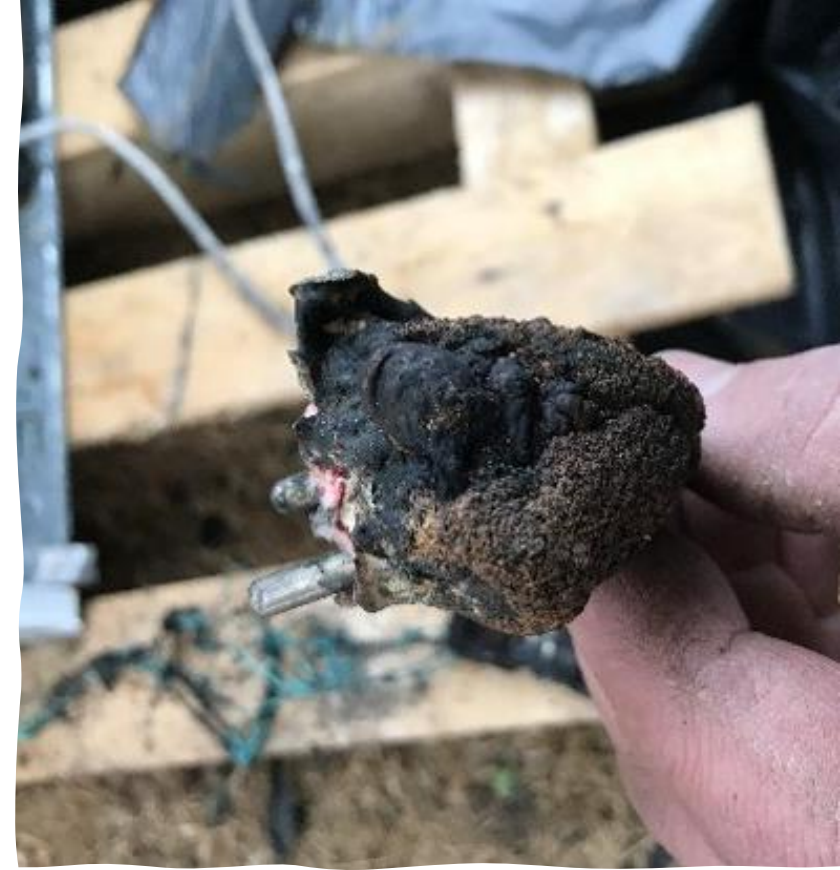
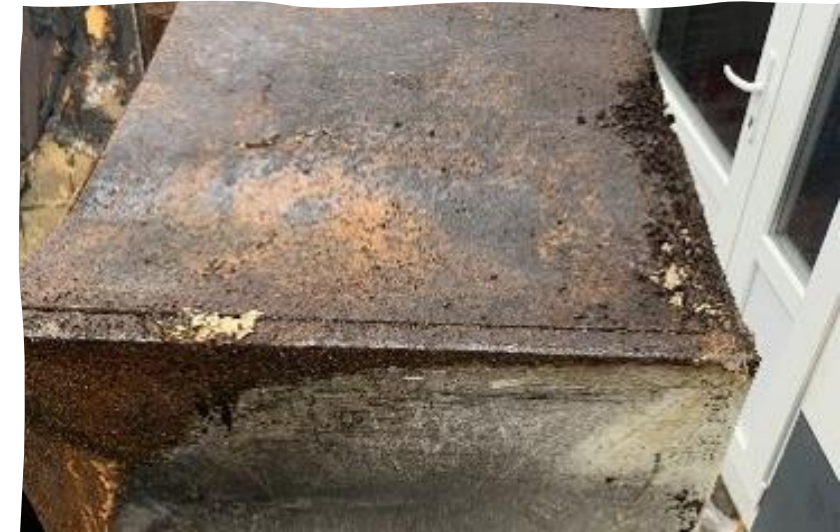
- A fagyasztószekrény hátsó, alsó részén elhelyezett elektromos berendezéseken nem azonosítható a tűz hatása, azokon sérüléseket nem tapasztaltunk.
- A hálózati bekötő vezeték, **csak a villásdugó közvetlen környezetében sérült meg a tüzeset során.**
- A vizsgálatok során **a fagyasztószekrény tetején** arra utaló nyomot, maradványt nem lehetett beazonosítani, ami idegen tárgyra elhelyezésére utalna.

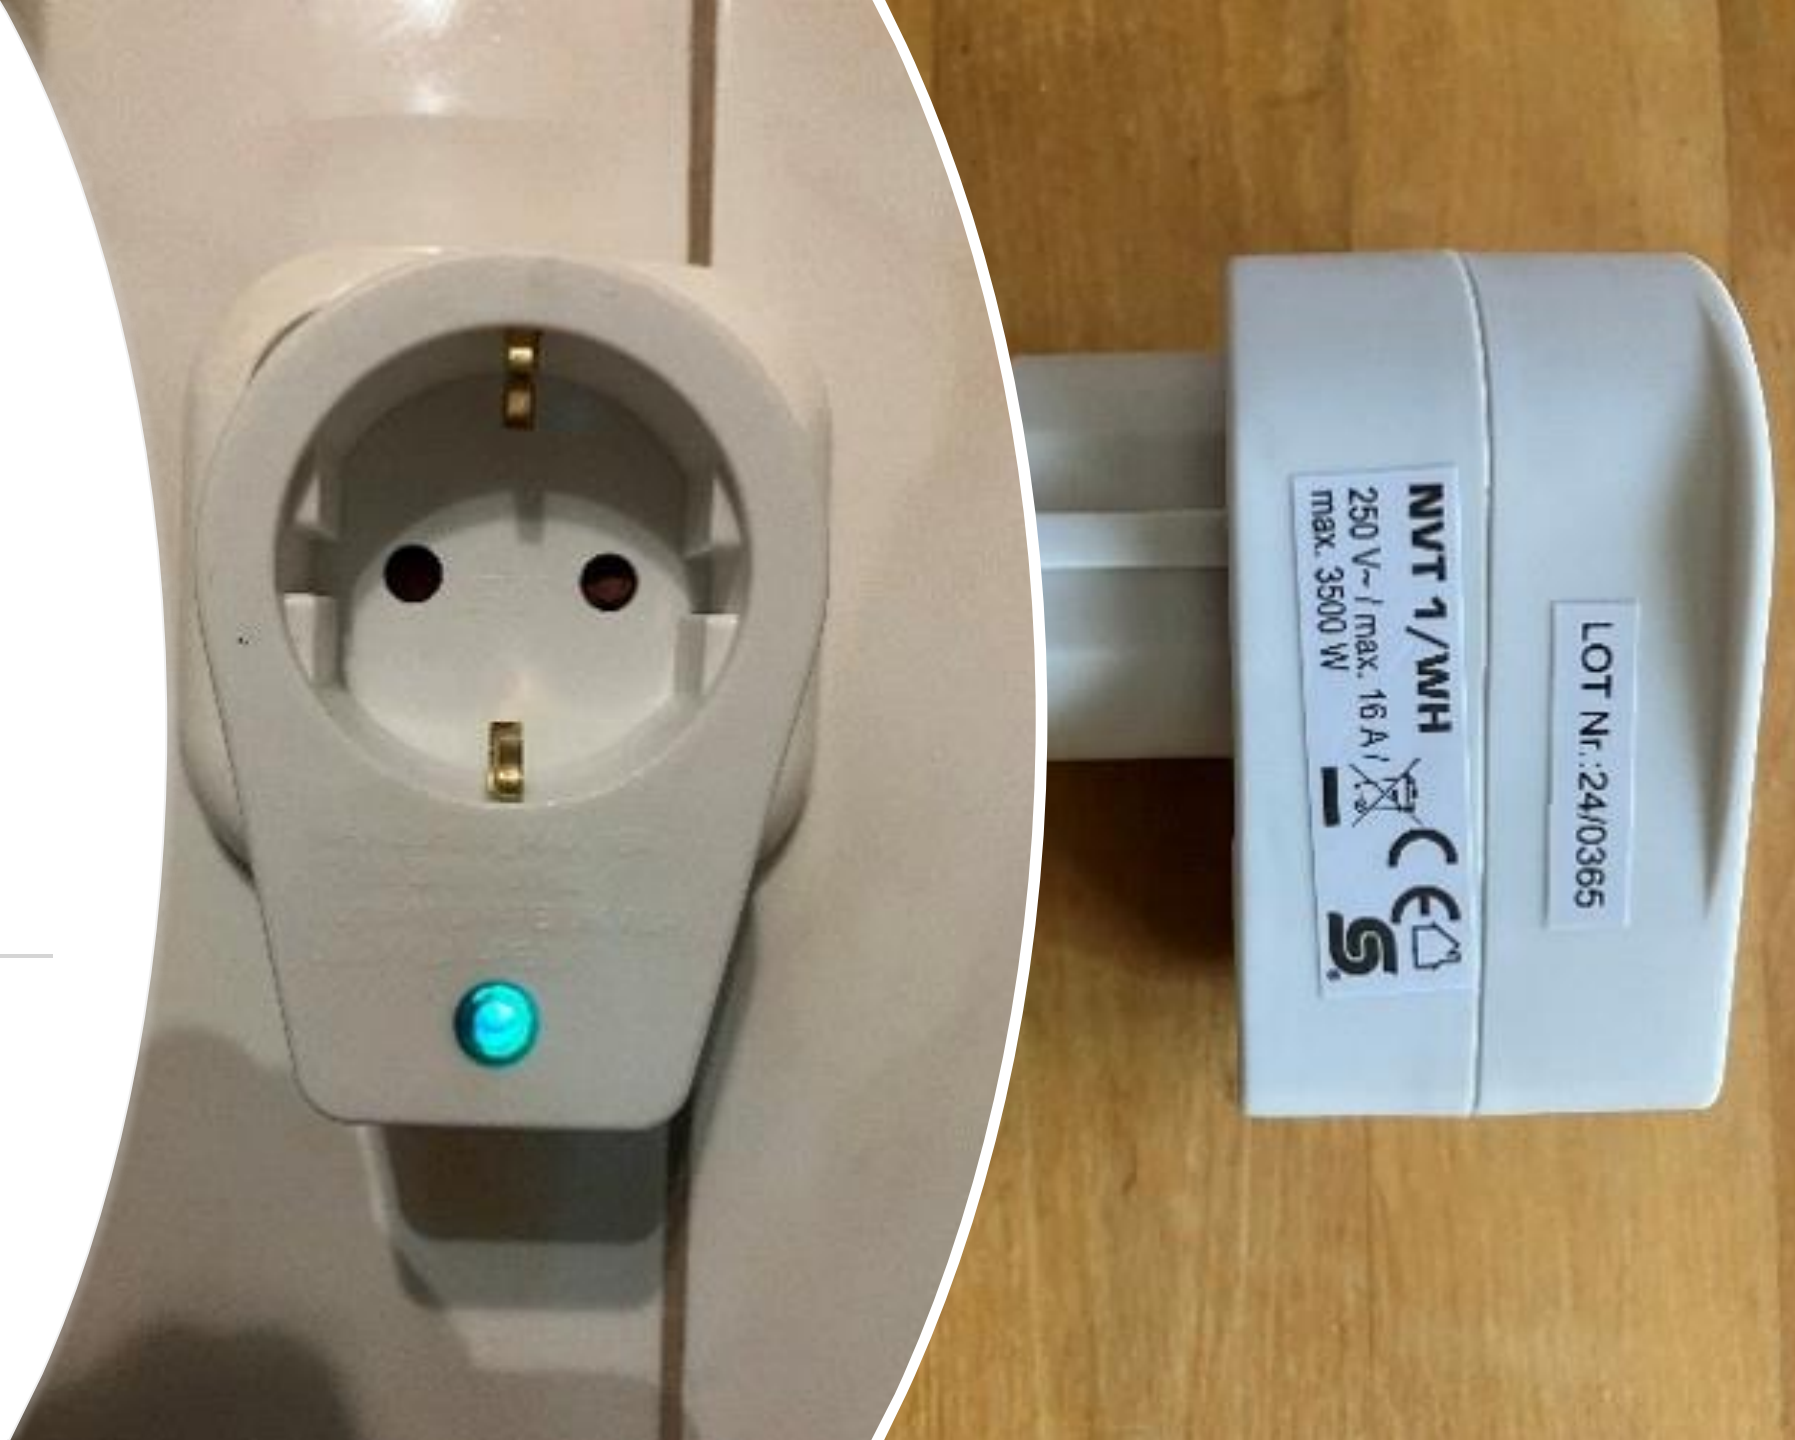
A tulajdonos elmondása szerint a dugaszolóaljzathoz, egy **úgynevezett túlfeszültség védelmet biztosító eszközön csatlakoztatták**, amelyet a vásárláskor a boltban ajánlottak.

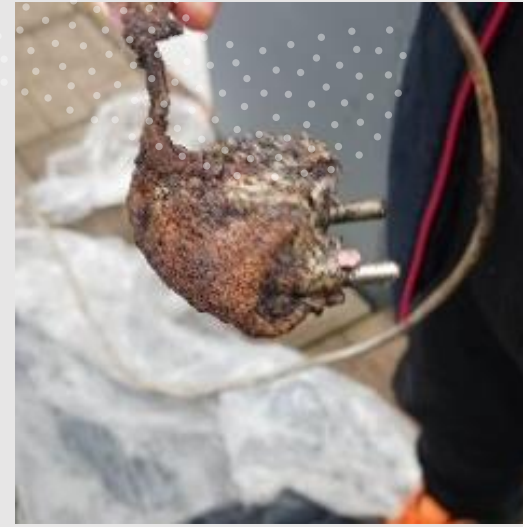
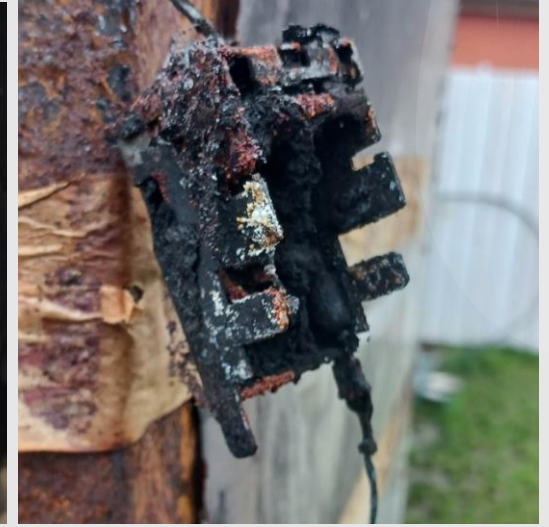
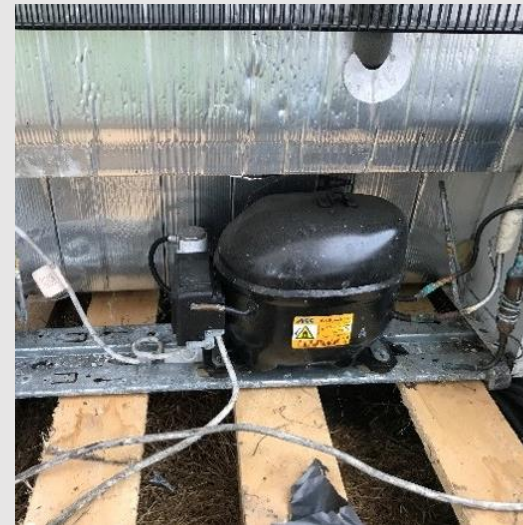
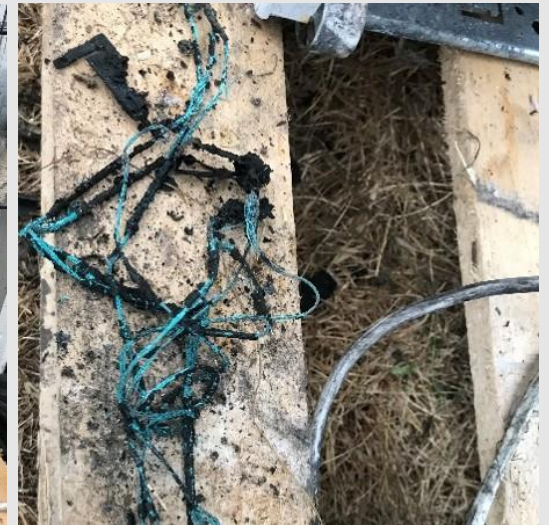
- Használati utasítás.pdf** fájlban található fontos figyelmeztetést, ami szerint **„Ne használjon hálózati elosztókat és hosszabbító kábeleket.”** A felperes által beiktatott, a számlán szereplő SOMNVT1/WH 156714 típusú Tűlfesz, védett aljzat nevű eszköz **nem hálózati elosztó, és nem hosszabbító kábel**, tehát erre nem vonatkozik a használati utasítás tiltása.

- A túlfeszültségvédelmi eszköz **csak a rövid ideig tartó**, a megengedett feszültségnél **nagyobb amplitúdójú impulzusok ellen véd, tartós túlfeszültség elleni védelemre nem alkalmas**. Ennek az eszköznek a fő célja, hogy megvédje a hozzá csatlakoztatott elektromos készülékeket a **rövid idejű (ms,  $\mu$ s nagyságrendű)** hálózati túlfeszültségtől (villámcsapás okozta vagy kapcsolási eredetű feszültségcsúcsoktól).

- A túlfeszültségvédelmi eszköz varisztort tartalmaz, ami hajlamos a **hőmegfutásra**. Tartósan **magas feszültség esetén** a varisztoron keresztül **folyamatosan szivárgó áram** folyik, ami túlmelegedését okoz. A **varisztor anyagának ellenállása a hőmérséklet növekedésével csökken**, ami **még nagyobb áramot eredményez**, ezt az **öngerjesztő folyamatot (pozitív visszacsatolást)** nevezik hőmegfutásnak. Ebben az esetben a varisztor nagyon gyorsan eléri azt a hőmérsékletet, amelyen megolvad, elég.

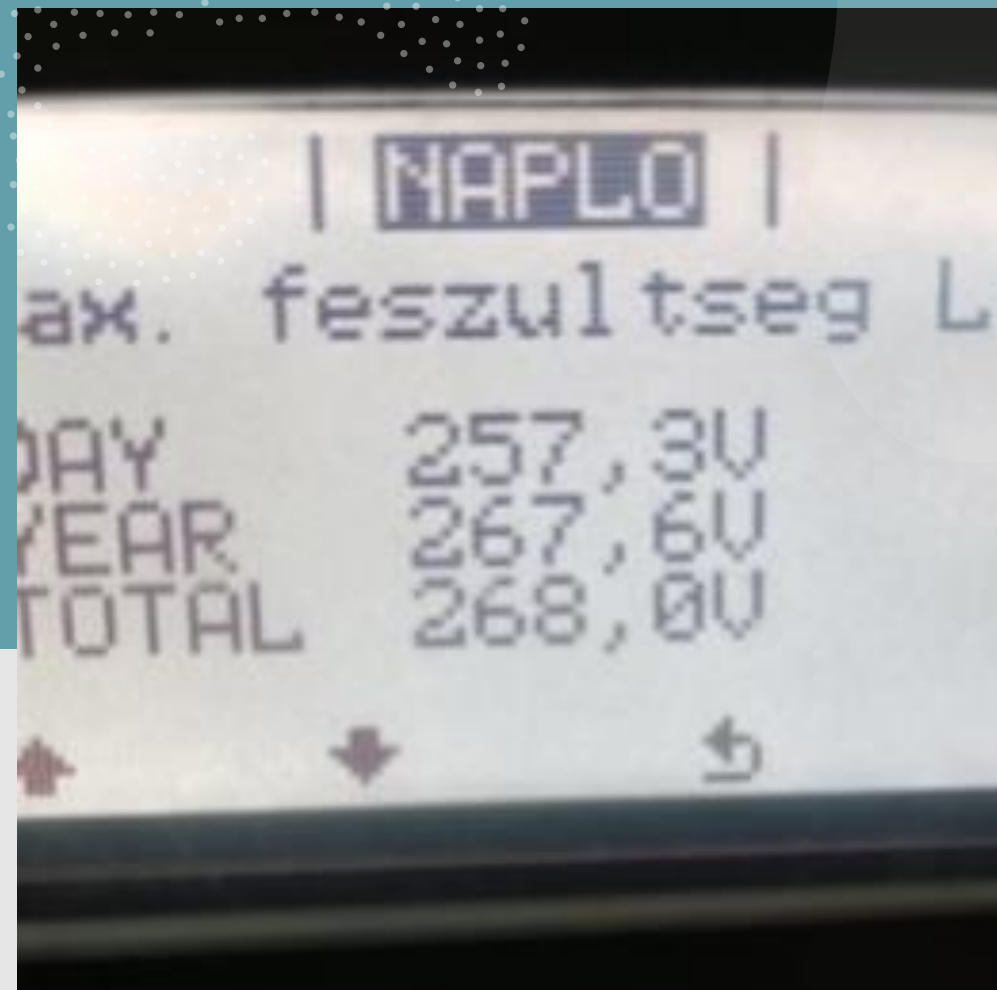
- Felperes épületén **napelemes rendszer** került elhelyezésre. A rendszer Fronius Primo inverterrel lett szerelve, ami – felperes elmondása szerint – nem csatlakozik az internetre, tehát nem lehet leolvasni a termelési adatokat és egyéb jellemző paramétereket. Ezért kihívták a Fronius **szakemberét**, aki 2024.02.26. napon közvetlenül kiolvasta a padlástérben elhelyezett inverterből a tárolt **(naplózott) feszültség adatokat**.
- Alátámasztja a magyarázatot az a tény, hogy a tűz **2022. június 16-án** keletkezett, amikor **az erős nyári napsütésben** intenzíven termeltek a napelemek, ezért **kialakulhatott túlfeszültség**.
