# Füstölgésem..... Füstöl = Füst öl?

Lestyán Mária, 2015. 12. 14.

# **Külföldi tűzesetek tapasztalatai (szállodatűz, diszkótűz)**

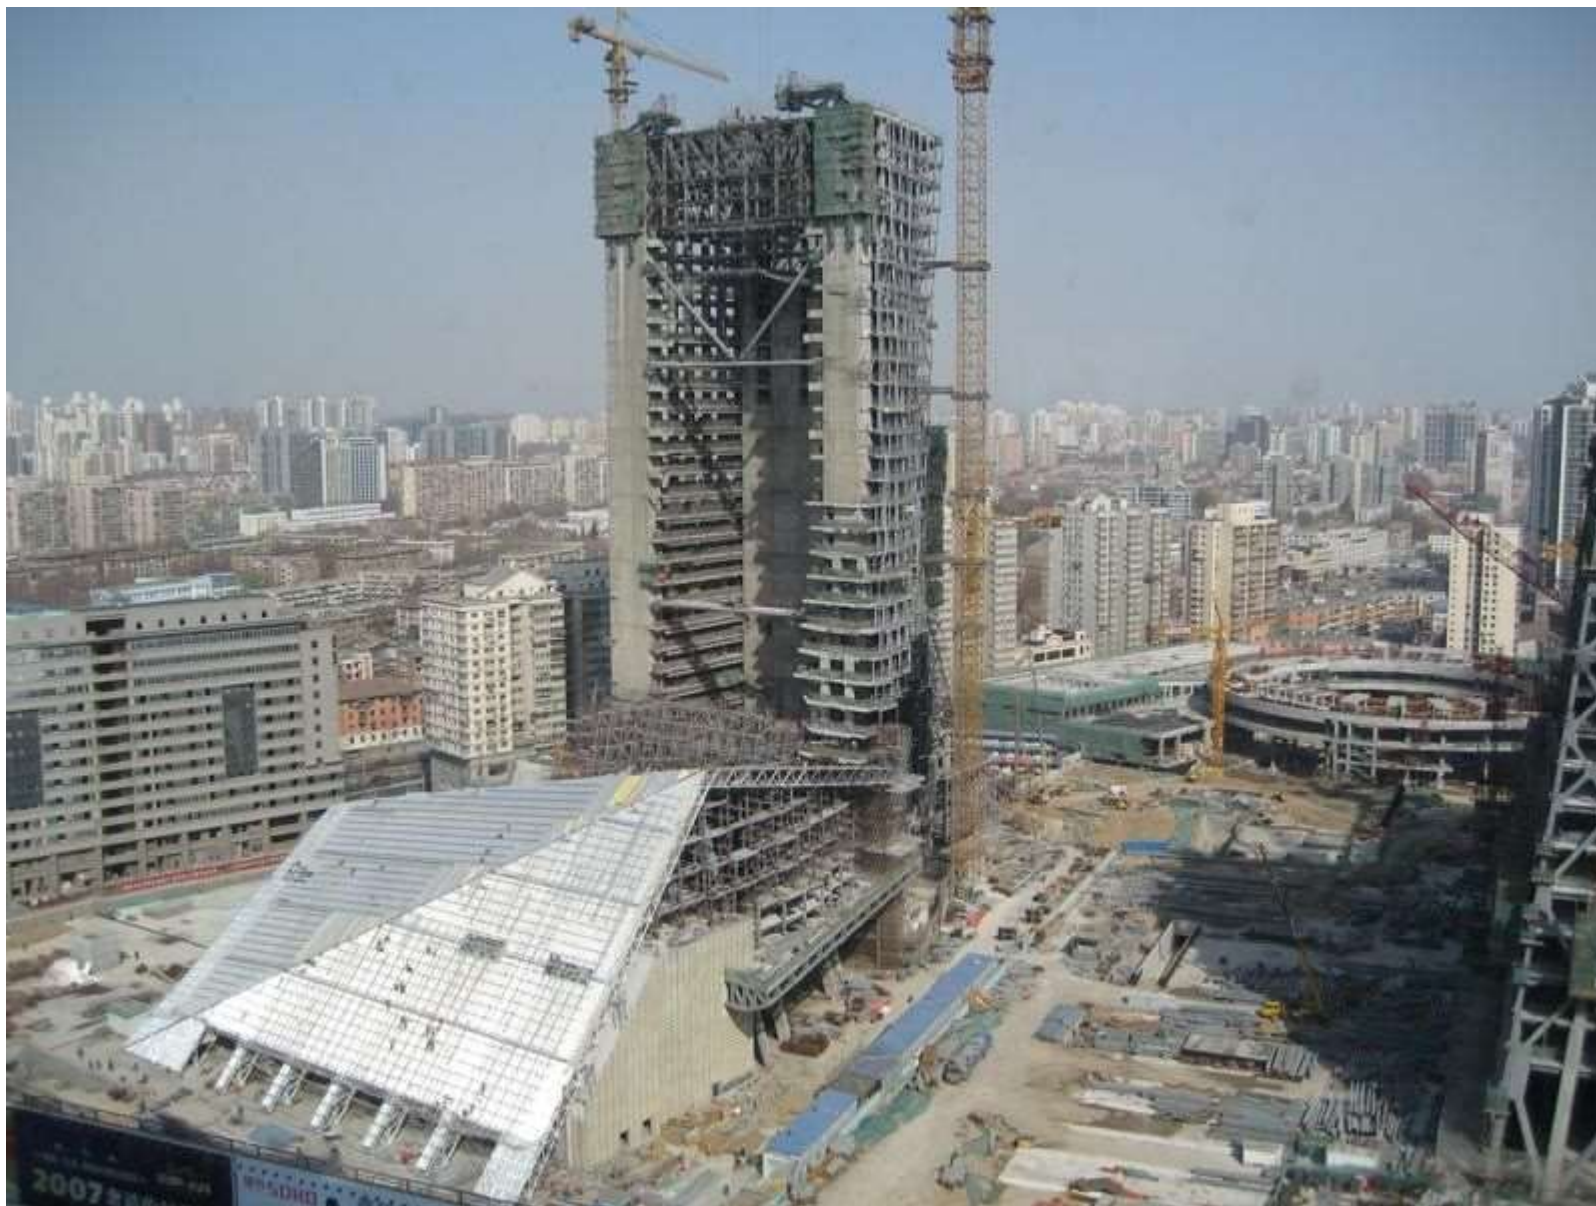
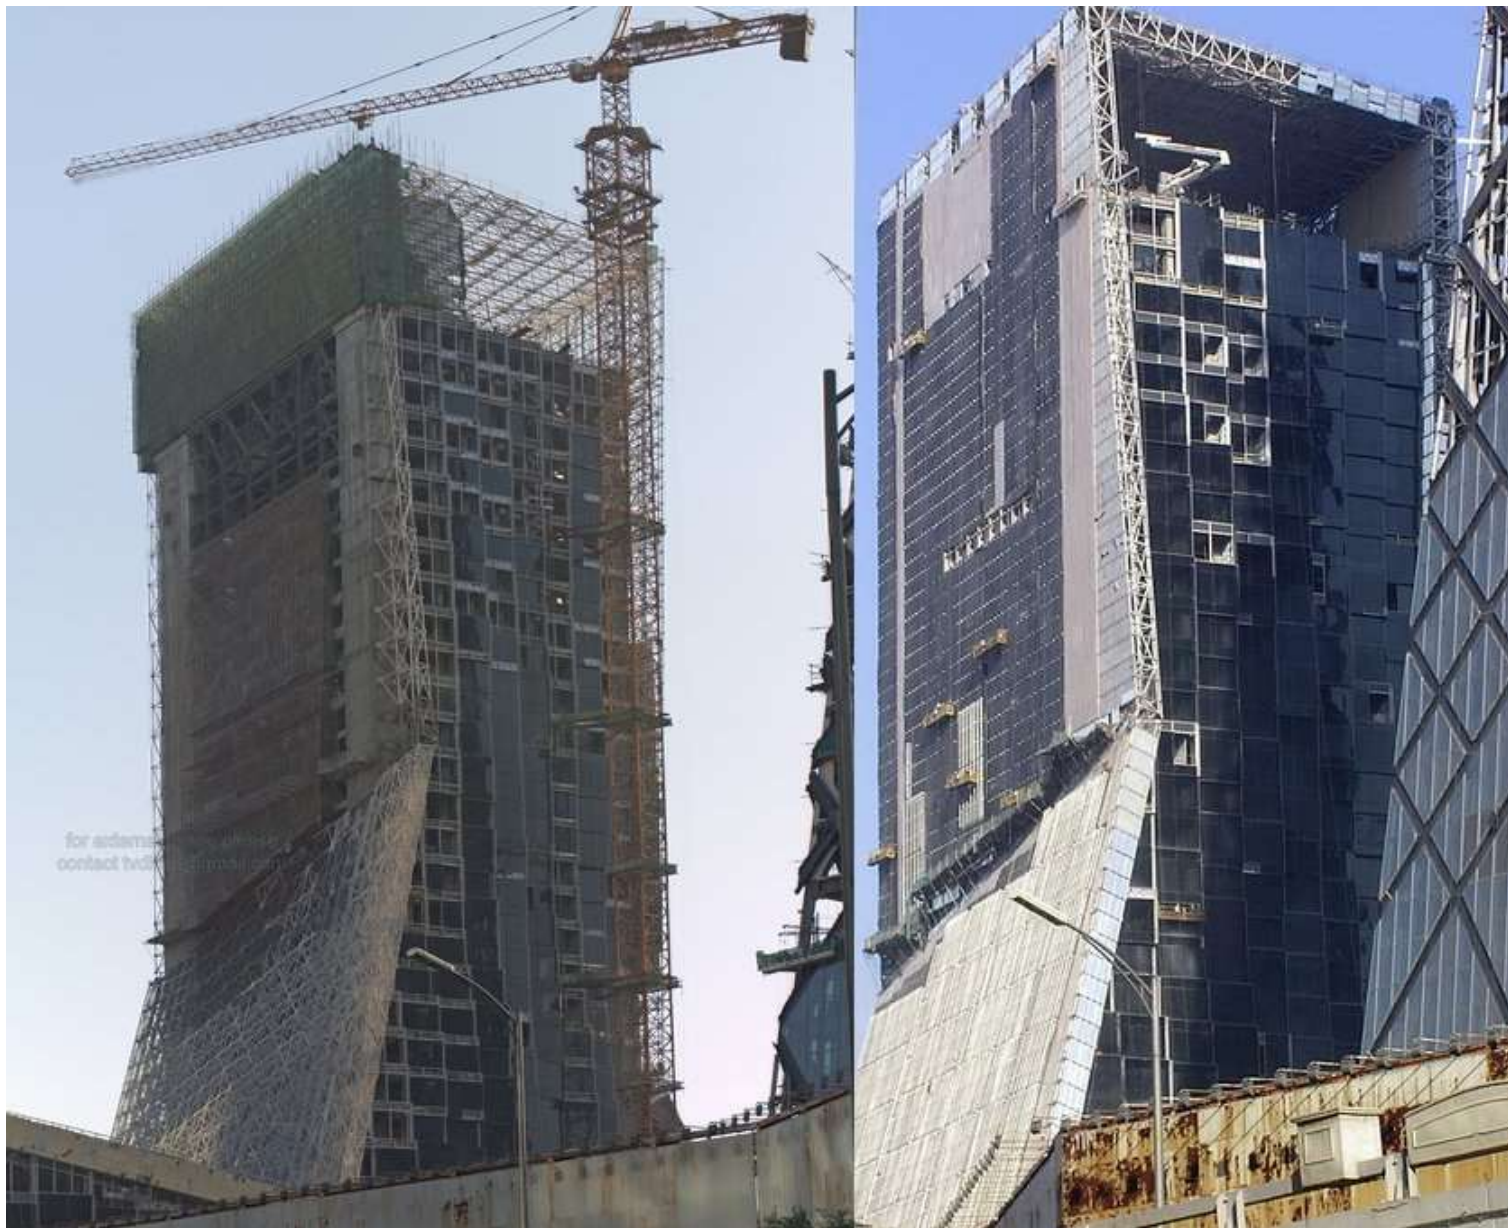
Talán a legnagyobb kárt eredményező külső oldalról érkező tűzhatás miatt keletkezett homlokzati tűz 2009-ben volt Kínában, ahol a befejezés előtt álló Mandarin Orientál Hotel homlokzata égett le.

Mivel az épület befejezéséig még kb. 1 hónap volt hátra az épületen belüli tűzvédelmi rendszerek sem működtek, ami rávilágít az épületek tűzzel szembeni sérülékenységre még a kivitelezés alatt.

A tűz a 160 m magas épület tetején keletkezett ahol egy tűzijáték égő alkotó eleme okozott gyulladást az éghető építőanyagokon. A tetőről a tűz áterjedt keletnyugati homlokzatra, ami titán cink lemezburkolat mögötti XPS hőszigetelés kialakítású volt és annak teljes leégést eredményezte. A vita talán még ma is tart arról, hogy ha a homlokzatot befejezték volna és minden oldalról zárt volna a fémlemez burkolat a tönkremenetel akkor is bekövetkezett volna e. Mindenesetre a tanulság számunkra ebből a tűzesetből az, hogy tévhit azt gondolni, hogy a homlokzat tüzek kizárólag lentről felfele haladhatnak. A tűz előtt nincs magassági és irány akadály! Fentről ugyan úgy támadhat!

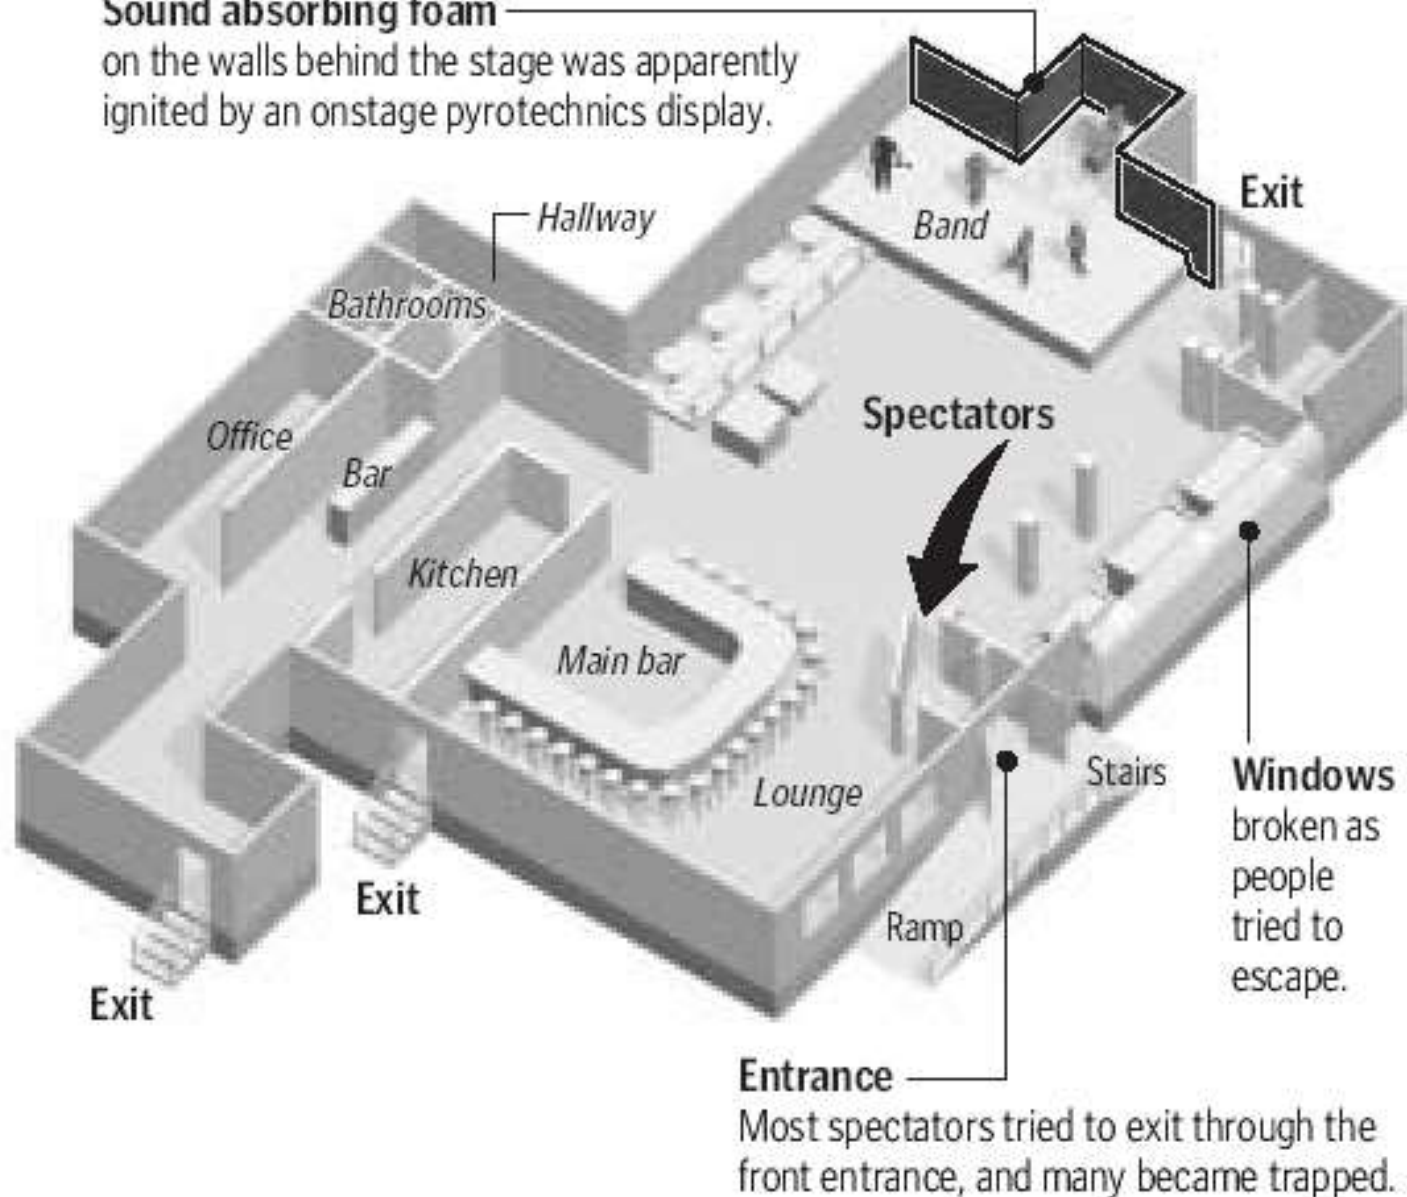
### Sound absorbing foam

A tüzet pirotechnikai eszköz okozta, mely meggyújtotta a mennyezetet és az oldalfalakon lévő éghető hangszigetelést. A színpad 1 perc alatt lágba borult, először azt gondolták a tűz a show része.

on the walls behind the stage was apparently ignited by an onstage pyrotechnics display.

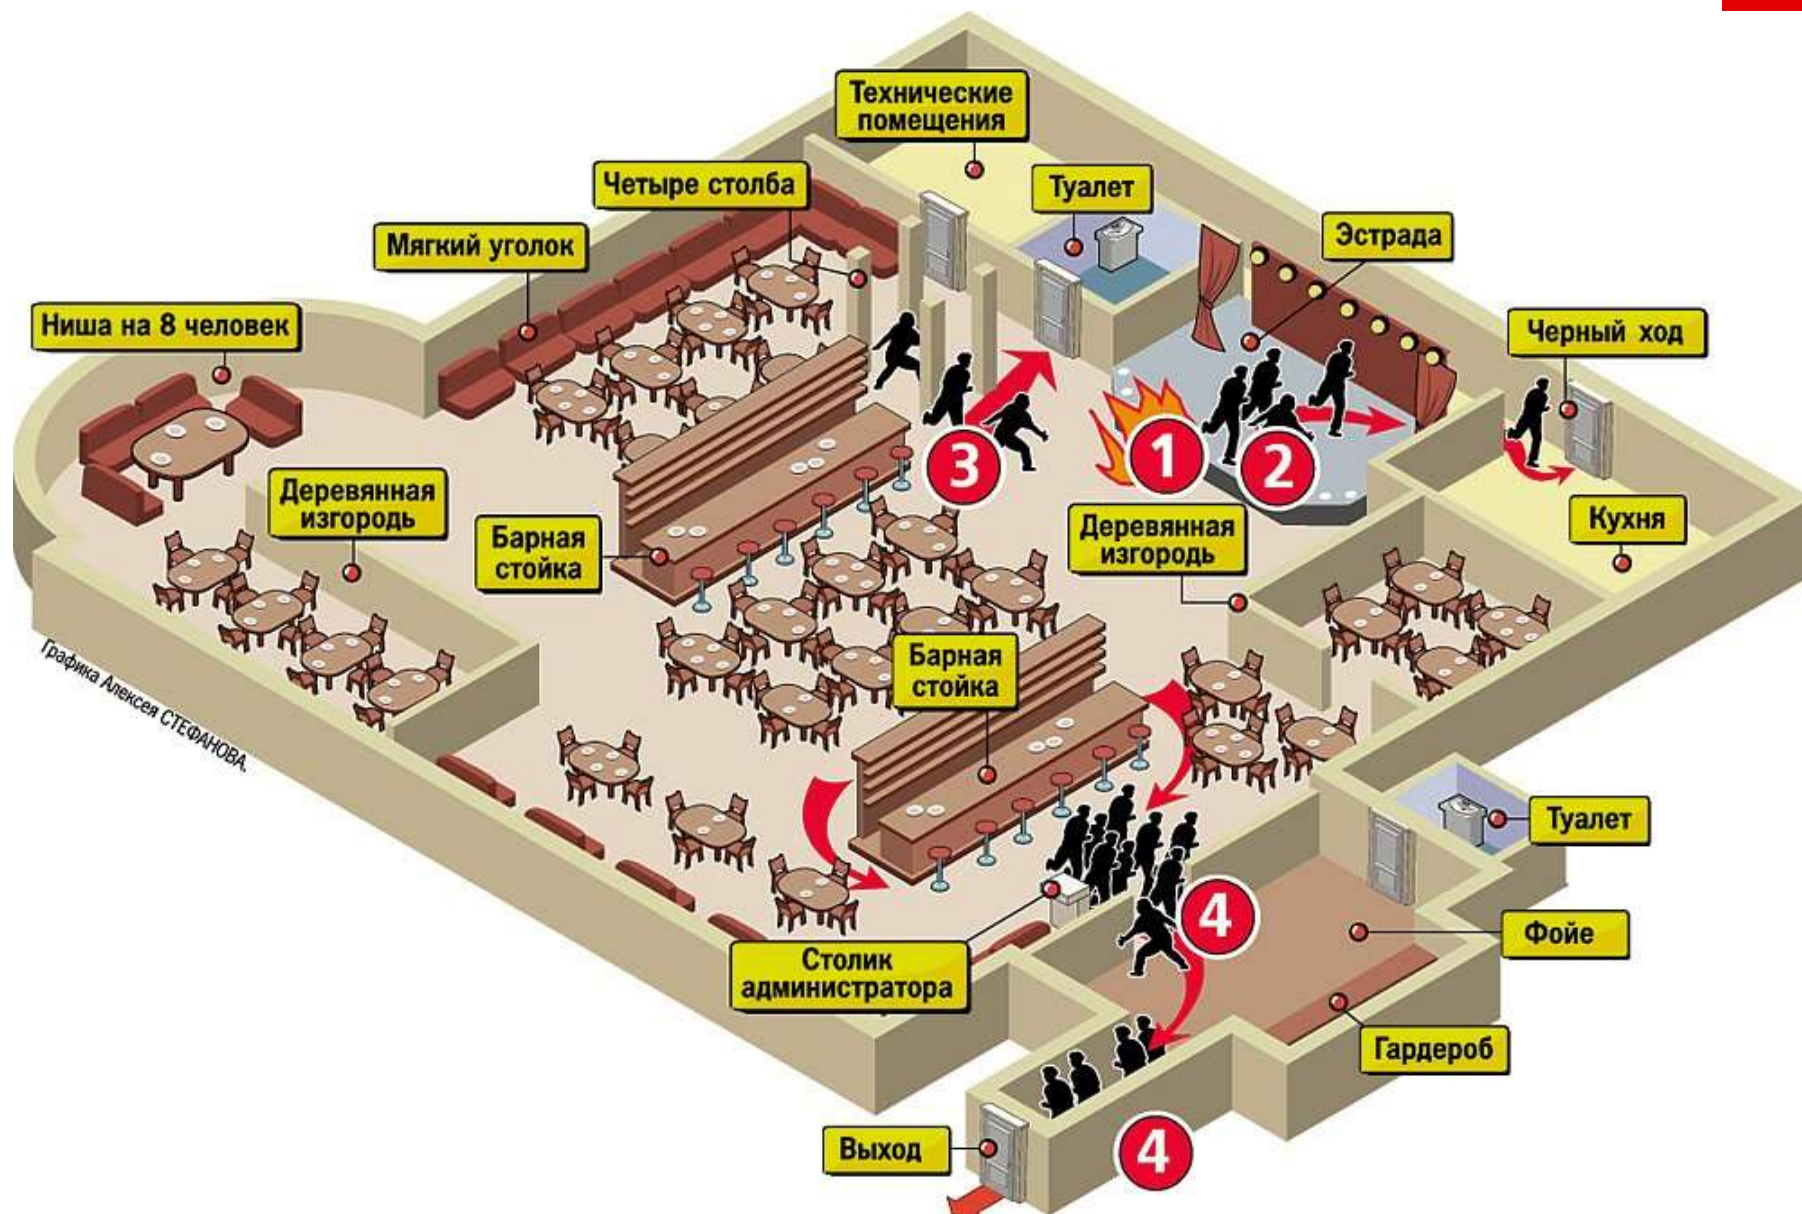
## 156 halott Permben

A tűz egy többszintes lakóépület aljában lévő Lame Horse nevű szórakozóhelyen történt 2009. december 5.-én ahol a tűz keletkezésének időpontjában közel 300-an voltak. A tűz egy kültéri pirotechnikai eszköz beltéri használta kapcsán kezdődött, amelynek a szikrája meggyújtotta az fűzfavesszőkből készült álmennyezetet s a mögötte lévő léghangszigetelési céllal elhelyezett polisztirolhab szigetelést. A tűz nagyon gyorsan átláthatatlan füst és égve csepegő részecskék mellett terjedt, és emellett az embereknek nagyon rossz volt a menekülési lehetősége is. A helyszínen 94-en haltak meg a többiek a kórházban vesztették az életüket, s több mint 100 további sérült szorult kórházi kezelésre. A Szovjetunió felbomlása óta ez volt a legtöbb áldozatot követelő tűzeset Oroszországban, a sérültek egy részét még Moszkvába és Szentpétervárra is szállítani kellett.

A legtöbb áldozat a tűz során keletkezett füst és szénmonoxid mérgezésben vesztette életét, de nagyon sokakat a menekülők is agyontapostak.

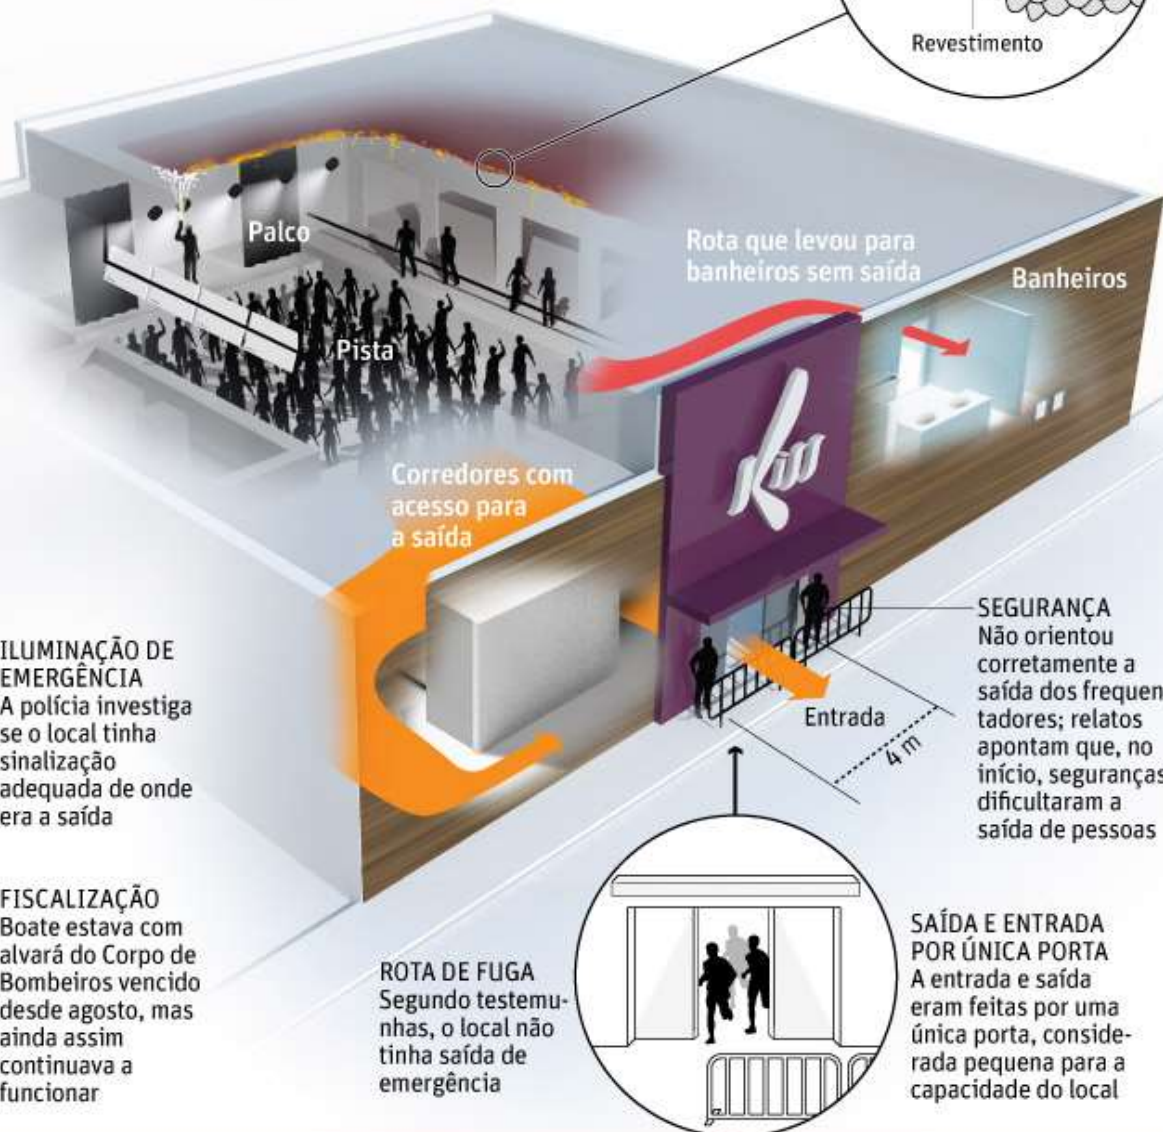
**SUCCESSÃO DE ERROS**  
Fatores que contribuíram para a tragédia em Santa Maria, segundo especialistas

**ILUMINAÇÃO DE EMERGÊNCIA**  
A polícia investiga se o local tinha sinalização adequada de onde era a saída

**FISCALIZAÇÃO**  
Boate estava com alvará do Corpo de Bombeiros vencido desde agosto, mas ainda assim continuava a funcionar

**ISOLAMENTO**  
O fogo se espalhou rapidamente ao entrar em contato com a espuma do revestimento

Rota que levou para banheiros sem saída

**SEGURANÇA**  
Não orientou corretamente a saída dos frequentadores; relatos apontam que, no início, seguranças dificultaram a saída de pessoas

**SAÍDA E ENTRADA POR ÚNICA PORTA**  
A entrada e saída eram feitas por uma única porta, considerada pequena para a capacidade do local

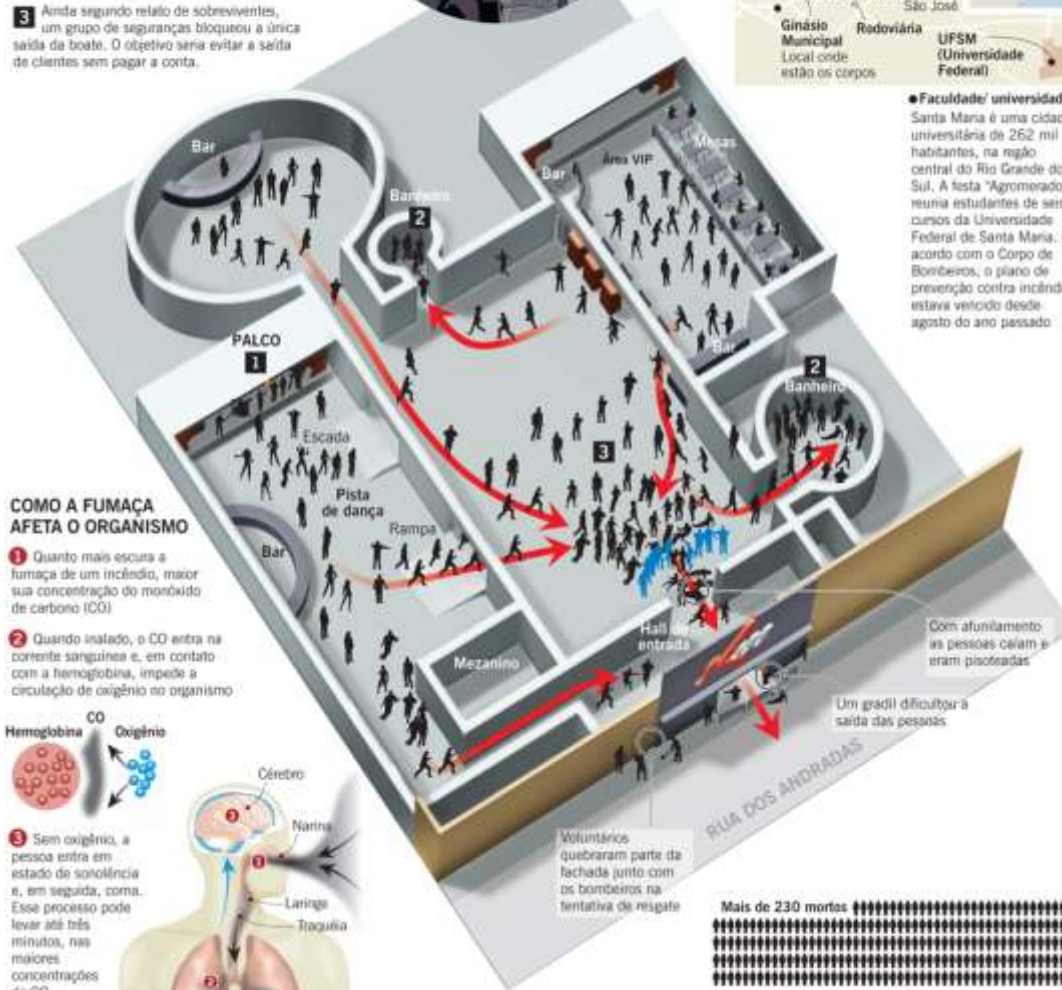
Com afunilamento as pessoas celam e eram pisoteadas

Um gradil dificultou a saída das pessoas

Voluntários quebraram parte da fachada junto com os bombeiros na tentativa de resgate

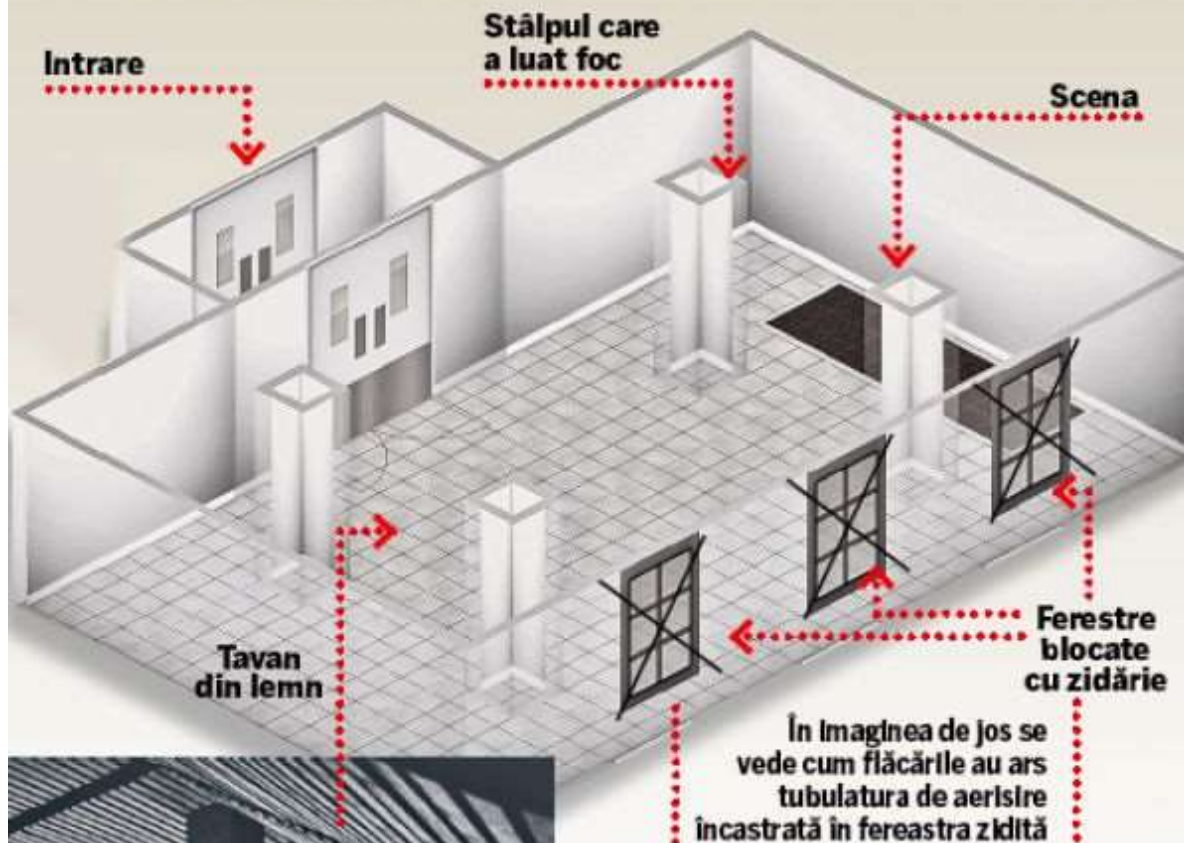
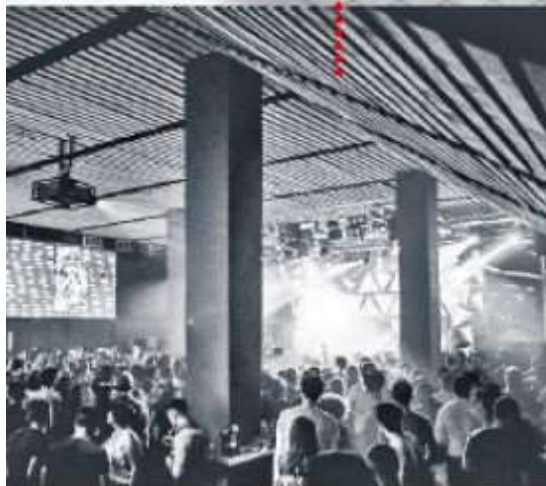
# Încăperea avea o singură ieșire

Plafonul din lemn, dublat de burete leftin și slab ignifugat, au fost "ingredientele" unui incendiu fulgerător, provocat de câteva scântei

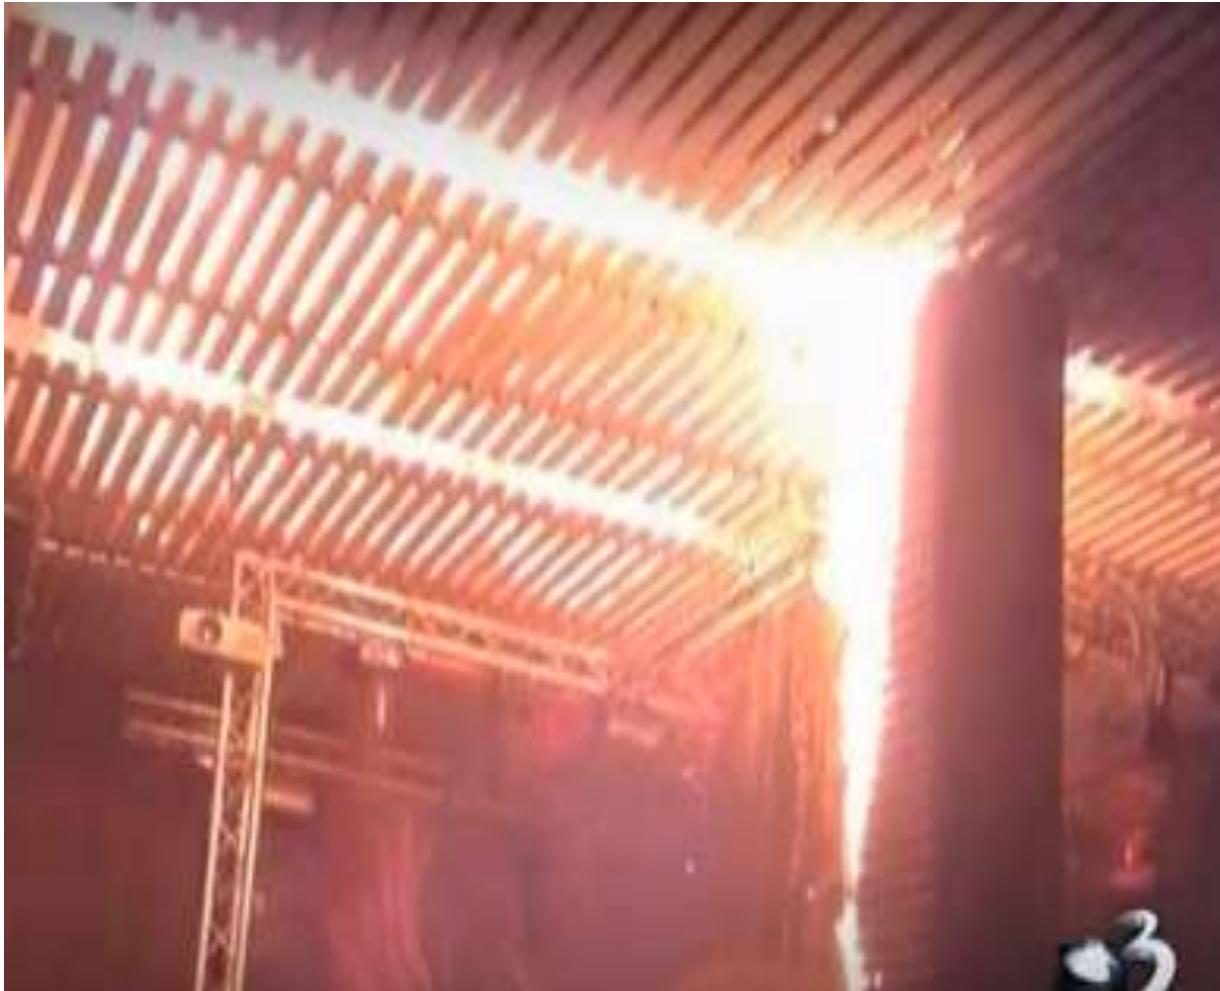
rendkívül gyors tűzterjedés a  
mennyezeten

- az oszlopon lévő anyag gyulladt meg először és onnan terjedt a tűz a mennyezetre,
- egyre nagyobb lett a füst,
- a mennyezetről lehulló égő darabok a tömegre hullottak,
- amikor rányitották a bennre vezető ajtót, az oxigén utánpótlás miatt felerősödött.
- hangszigetelés anyaga?
