## **IGAZSÁGÜGYI SZAKÉRTŐI VÉLEMÉNY**

**Debrecen, Fényes Udvar 6. alatti lépcsőház**

tűzesetének épületszerkezeti és épületgépészeti kérdéseiről

**Budapest, 2007. április**

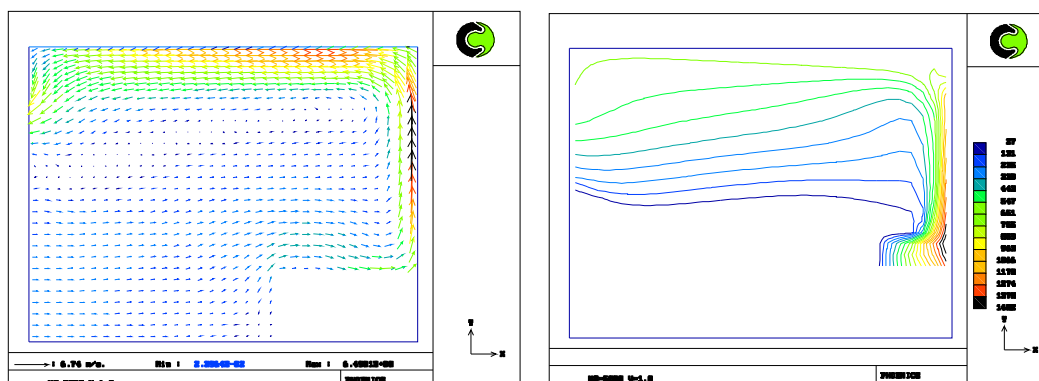
*A konyhafűlke hő és áramlási viszonyai 5kW/m<sup>3</sup> hőfelszabadulás és 1m/s elszívási sebesség esetén*

*A fenti két ábrából látszik, hogy a fal mentén nagyjából 6 m/s-os feláramlás keletkezett. A feláramló levegő hőmérséklete az anemosztát elszívási környezetében kb. 850 °C fokos. A ilyen hőmérsékletű forró levegő egy részének a légcsatornába jutása esetén is elegendő a hőt szállít a tűz továbbterjedéséhez.*

*A főzőfűlke légcsatorna burkolata mellett elhelyezett elektromos főzőlap közelében keletkezett hő, gravitációs légáramot indított el a főzőfűlke és a lakás között. A tűz által keltett gravitációs légáramlatra az elszívó szellőzésnek csak csekély hatása volt. A lakás légtere és a főzőfűlke között keletkezett légáram nekiszorította a feláramló meleg levegőt a légcsatorna külső burkolatának. A burkolat közelében felfelé haladó levegő, a geometriai korlátok miatt keletkezett helyi depresszió miatt nem tudott leszakadni onnan (Koanda hatás). Ezért a fal mentén a fal felé sűrűsödő meleg feláramlás keletkezett. A meleg feláramlás intenzíven szállította a hőt a mennyezet felé. A meleg légáram épp a légcsatorna elszívó nyílásának közelében haladt el. Az alábbi példában 1m/s elszívó sebesség mellett 5 kW/m<sup>3</sup> felszabaduló hő esetén láthatók a hőmérséklet és áramlási viszonyok:*

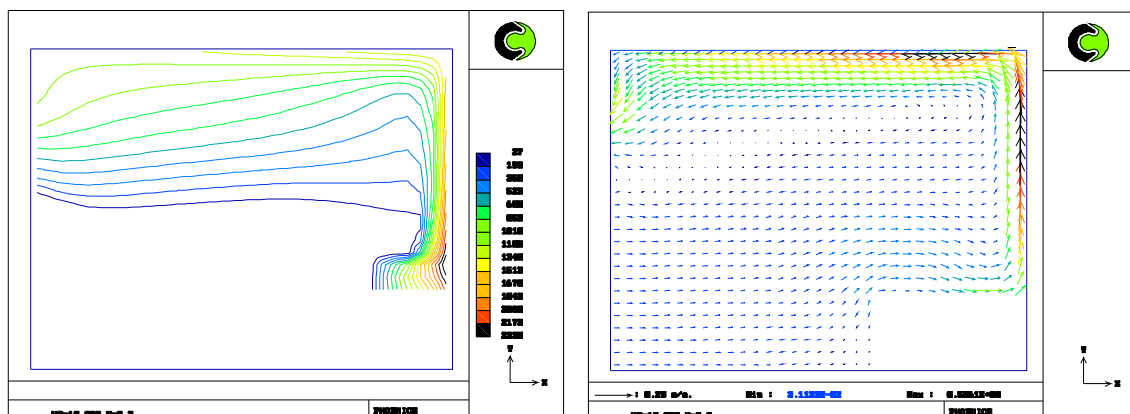
A vizsgálat értékelő feldolgozásához a sebesség vektorainak térbeli eloszlását, illetve a hőmérséklet állandó vonalakat ábrázoltuk:

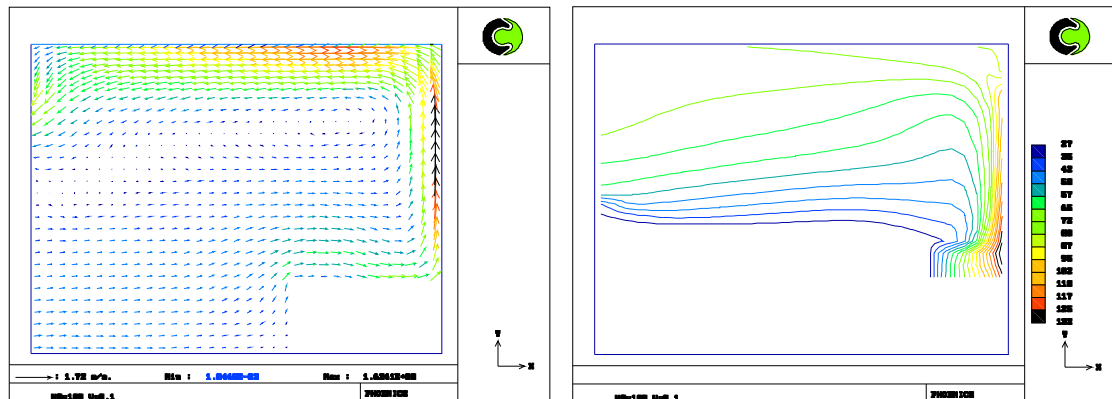
M1.C1. A konyhafülke hő és áramlási viszonyai 100W/m<sup>3</sup> hőfelszabadulás és 0.1m/s elszívási sebesség esetén

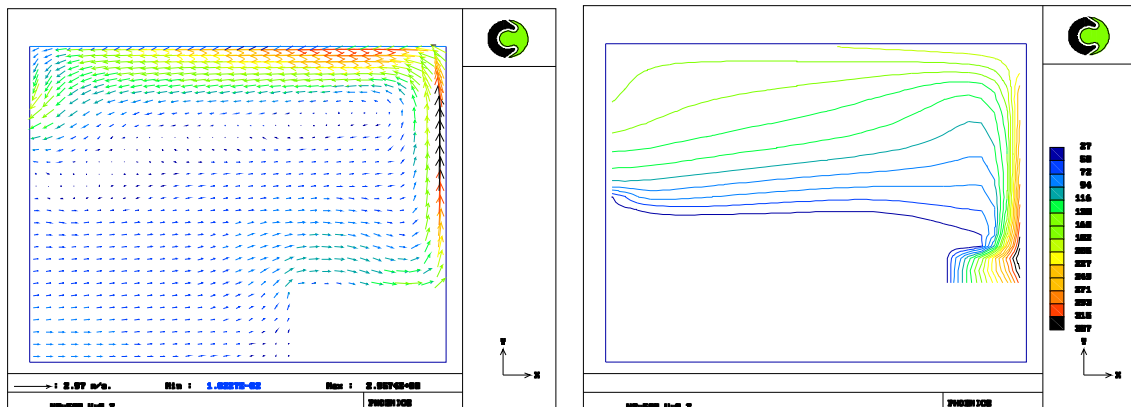
M1.C2. A konyhafülke hő és áramlási viszonyai 500W/m<sup>3</sup> hőfelszabadulás és 0.2m/s elszívási sebesség esetén

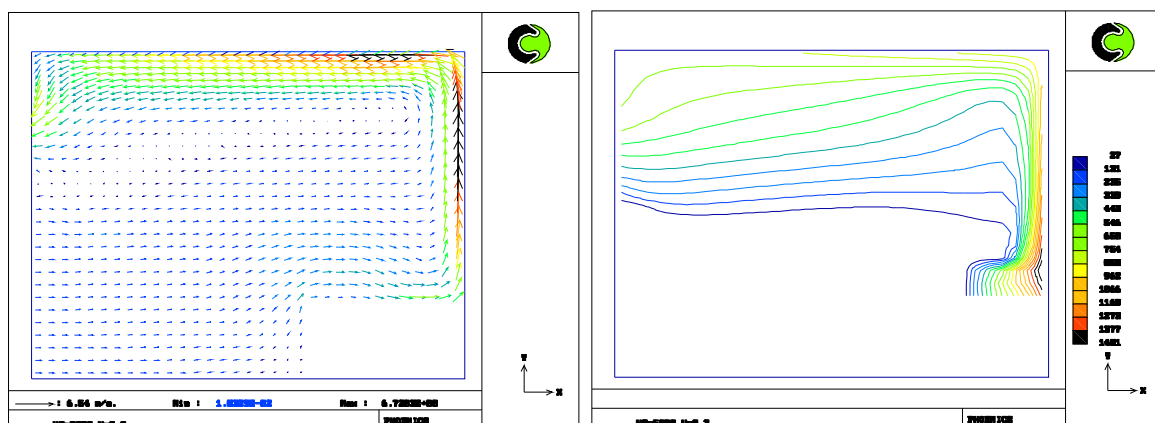
M1.C3. A konyhafülke hő és áramlási viszonyai 5 000W/m<sup>3</sup> hőfelszabadulás és 0.2m/s elszívási sebesség esetén

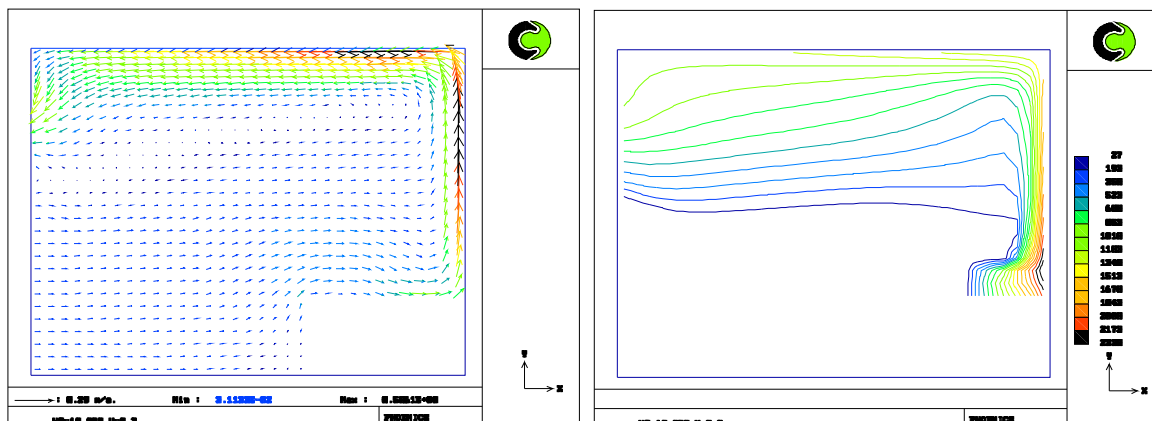
M1.C4. A konyhafülke hő és áramlási viszonyai 10 000W/m<sup>3</sup> hőfelszabadulás és 0.2m/s elszívási sebesség esetén

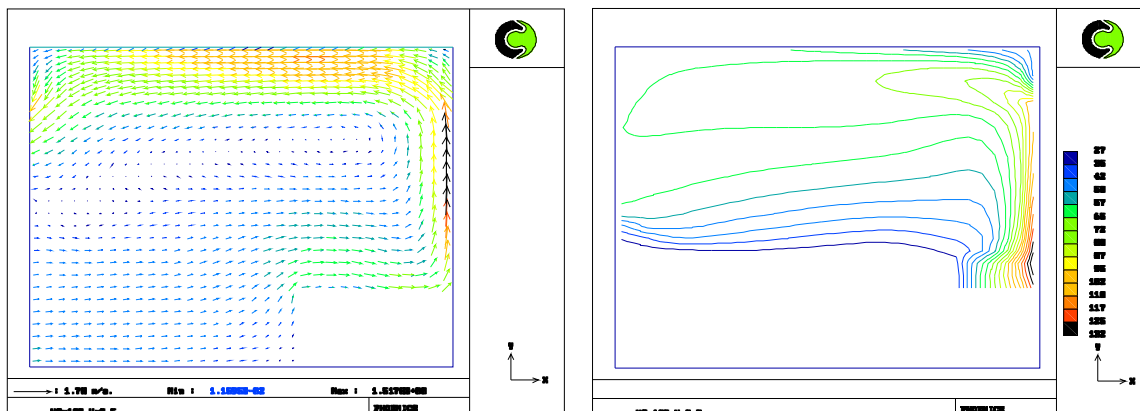
M1.C5. A konyhafülke hő és áramlási viszonyai 100W/m<sup>3</sup> hőfelszabadulás és 0.5m/s elszívási sebesség esetén

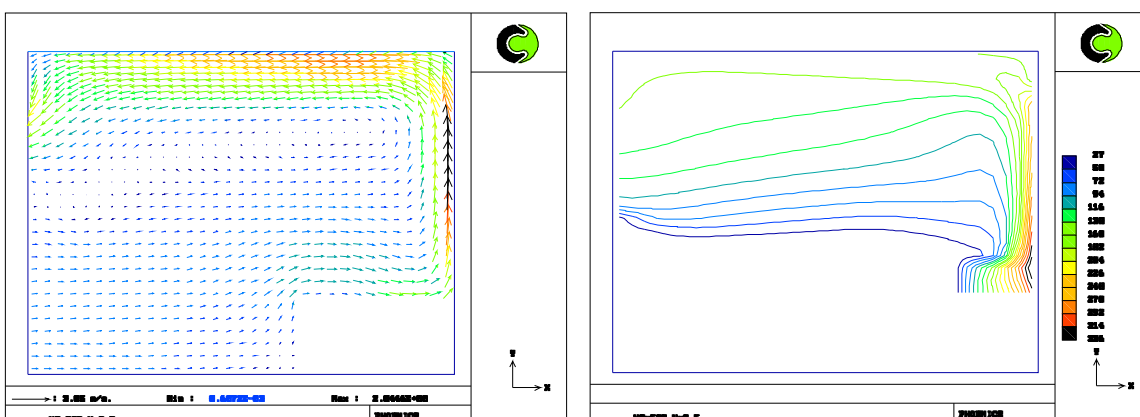
M1.C6. A konyhafülke hő és áramlási viszonyai 500W/m<sup>3</sup> hőfelszabadulás és 0.5m/s elszívási sebesség esetén

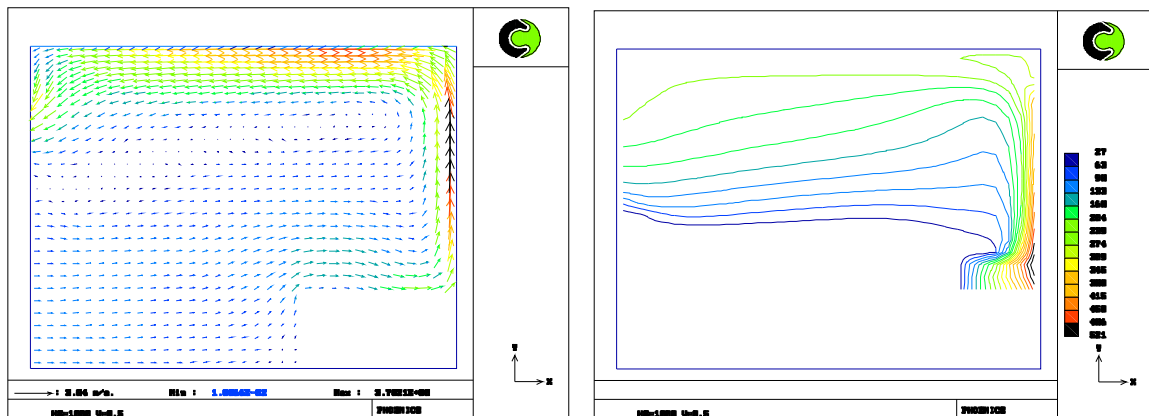
M1.C7. A konyhafülke hő és áramlási viszonyai 1 000W/m<sup>3</sup> hőfelszabadulás és 0.5m/s elszívási sebesség esetén

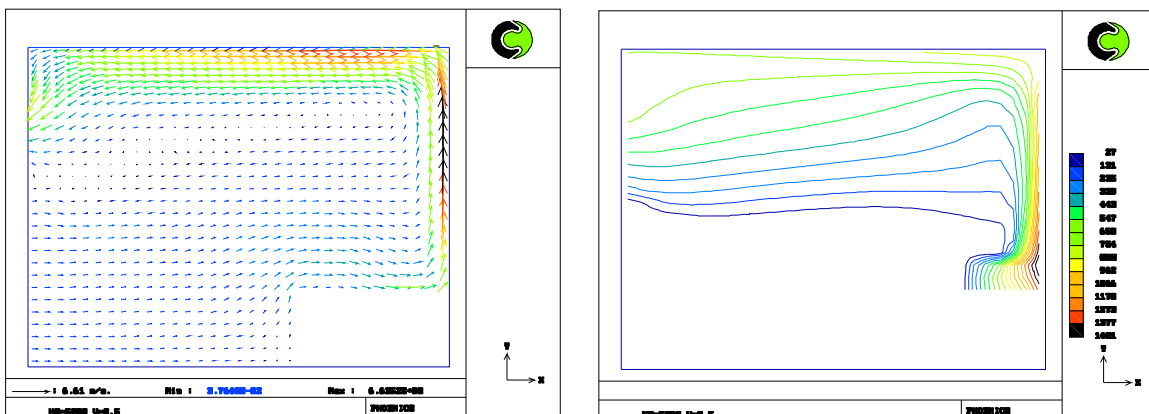
M1.C8. A konyhafülke hő és áramlási viszonyai 5 000W/m<sup>3</sup> hőfelszabadulás és 0.5m/s elszívási sebesség esetén

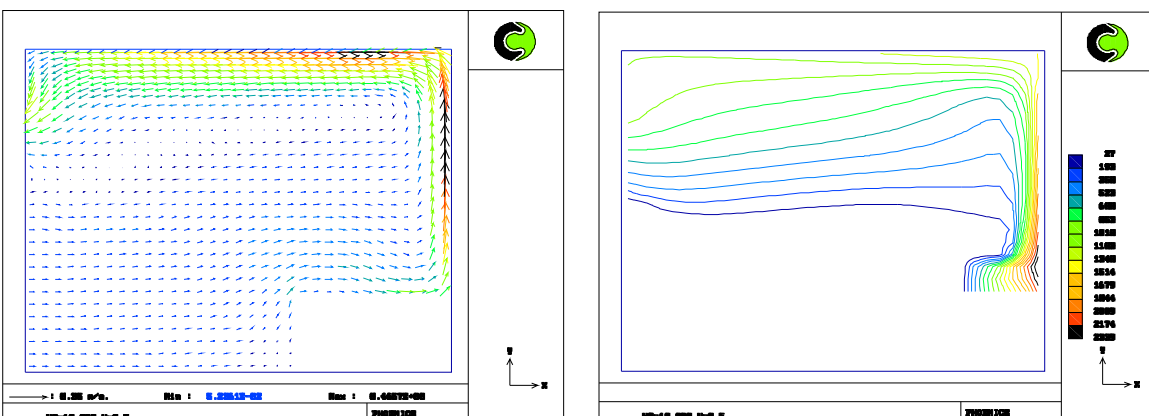
M1.C9. A konyhafülke hő és áramlási viszonyai 10 000W/m<sup>3</sup> hőfelszabadulás és 0.5m/s elszívási sebesség esetén

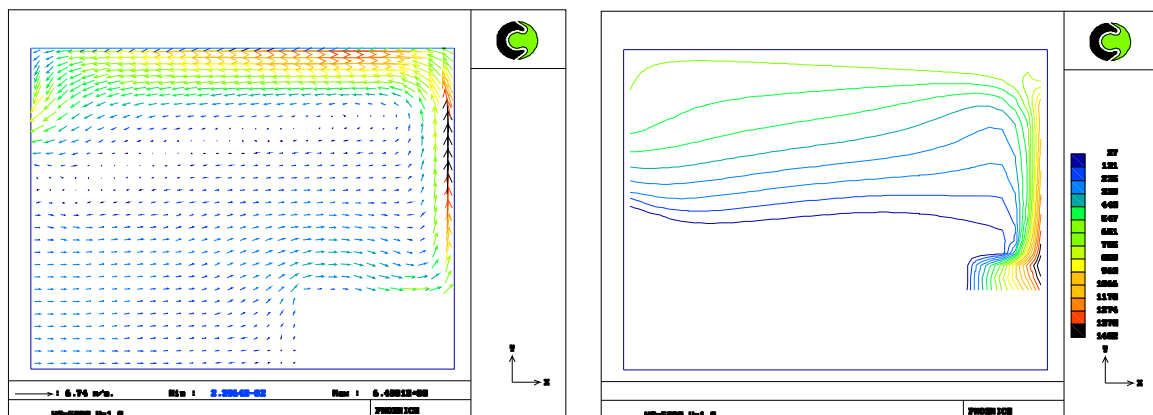
M1.C13. A konyhafülke hő és áramlási viszonyai 5 000W/m<sup>3</sup> hőfelszabadulás és 1.0m/s elszívási sebesség esetén

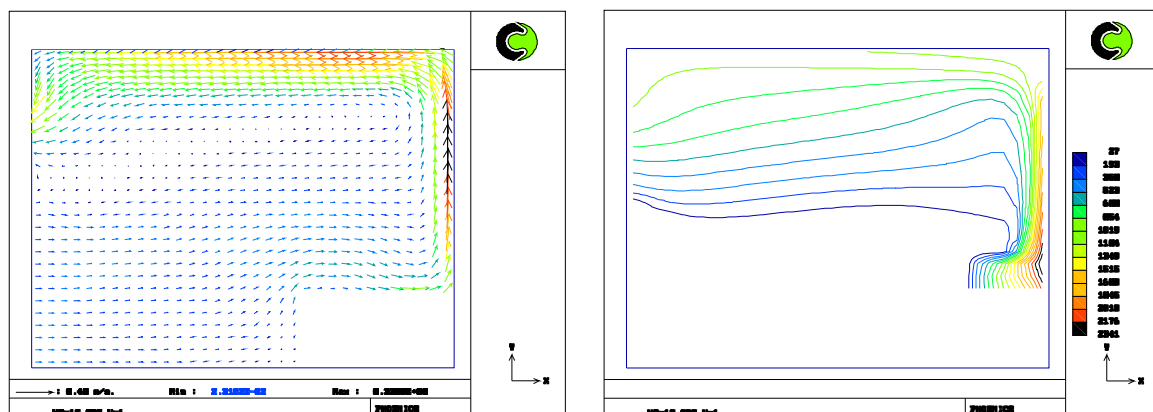
M1.C14. A konyhafülke hő és áramlási viszonyai 10 000W/m<sup>3</sup> hőfelszabadulás és 1.0m/s elszívási sebesség esetén

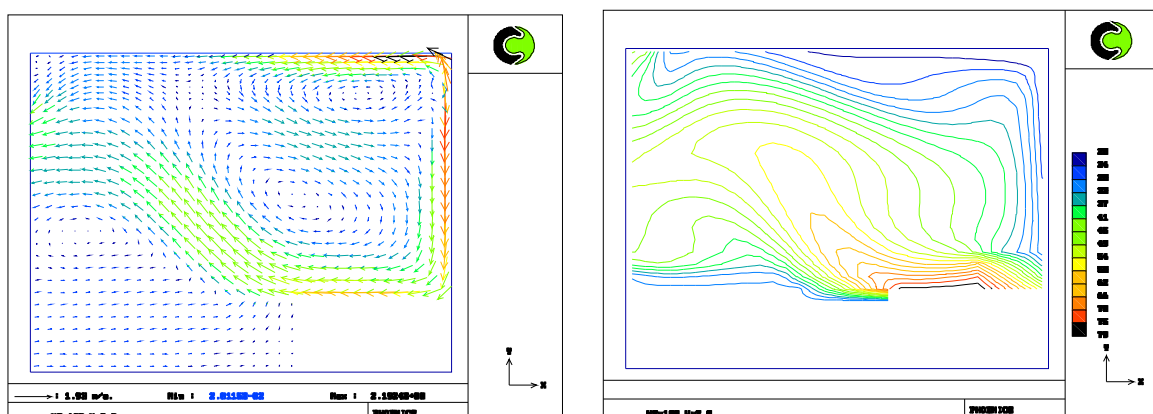
M1.C15. A konyhafülke hő és áramlási viszonyai 100W/m<sup>3</sup> hőfelszabadulás és 2.0m/s elszívási sebesség esetén

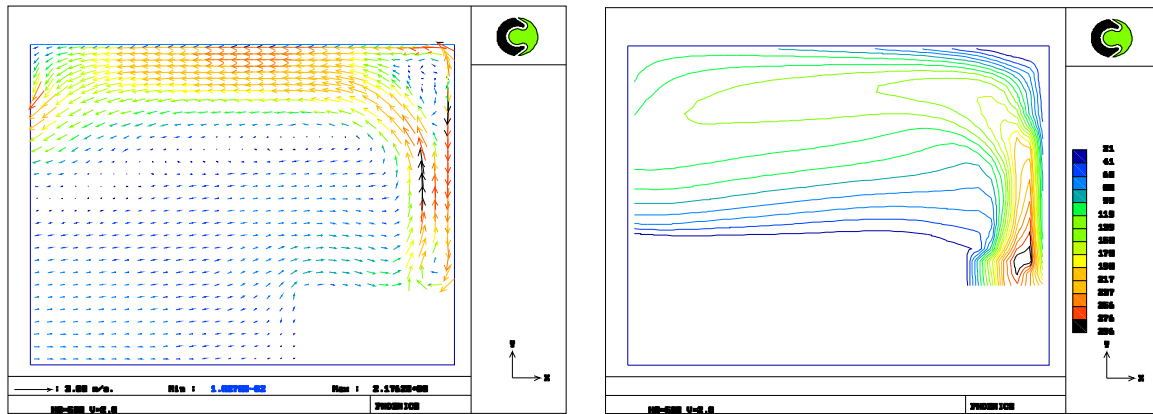
M1.C16. A konyhafülke hő és áramlástanai viszonyai 500W/m<sup>3</sup> hőfelszabadulás és 2.0m/s elszívási sebesség esetén

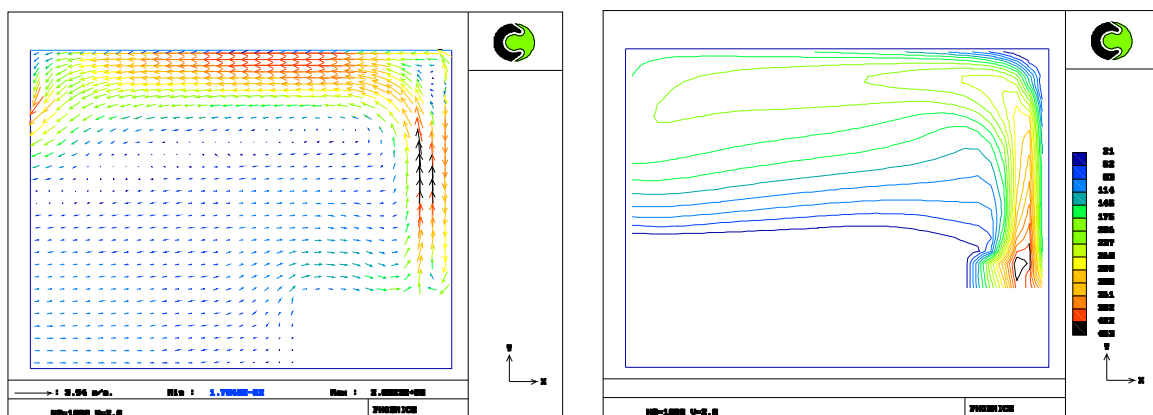
M1.C17. A konyhafülke hő és áramlástanai viszonyai 1 000W/m<sup>3</sup> hőfelszabadulás és 2.0m/s elszívási sebesség esetén

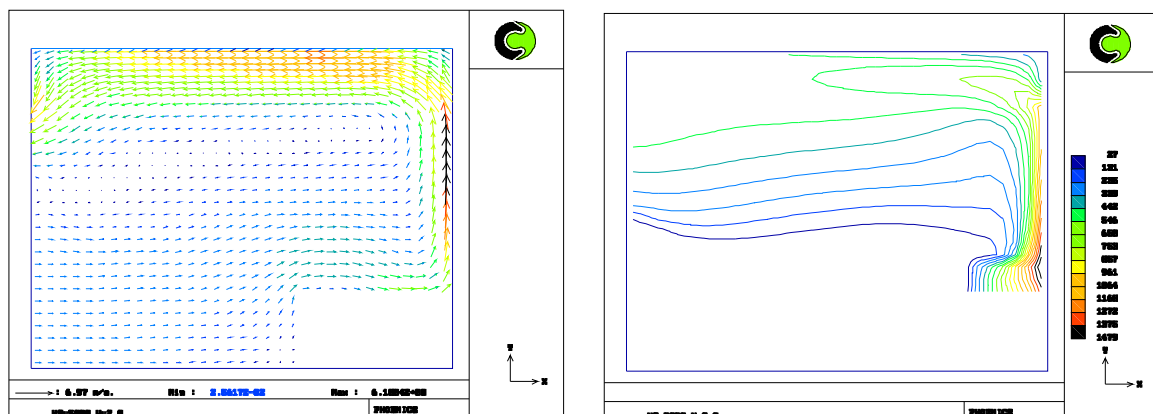
M1.C18. A konyhafülke hő és áramlástanai viszonyai 5 000W/m<sup>3</sup> hőfelszabadulás és 2.0m/s elszívási sebesség esetén

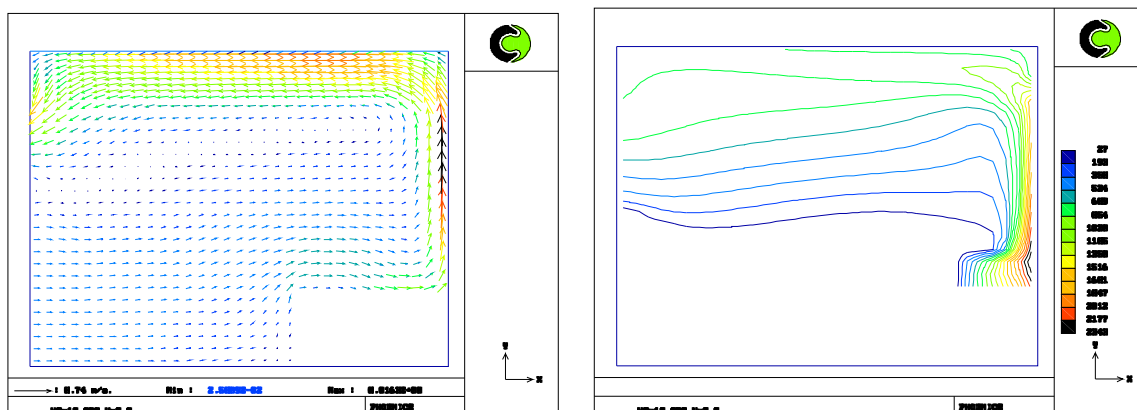
M1.C19. A konyhafülke hő és áramlási viszonyai 10 000W/m<sup>3</sup> hőfelszabadulás és 2.0m/s elszívási sebesség esetén

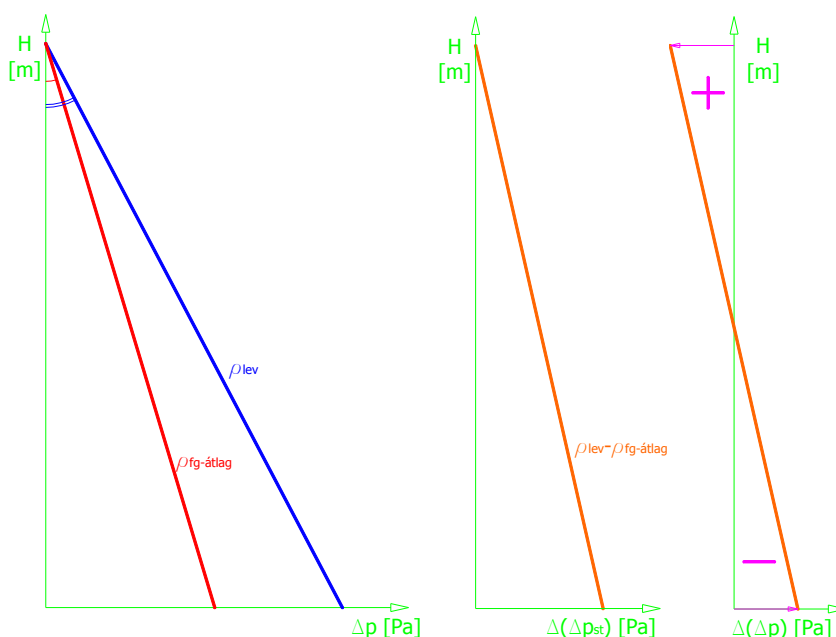
A fenti diagram az épületen belüli a hőfelszabadulás miatt keletkezett melegebb levegő és az épületet körülvevő levegő magasság szerinti sűrűség változását írja le. Mivel az épületen belül a keletkezett hő melegíti a levegőt, így az épületen belüli levegő egyenese a magasság függvényében meredekebben halad. A középső ábra két görbe különbségét ábrázolja, amely a statikus huzat. A jobboldali ábrán az épület és a környezete közötti nyomásviszonyok láthatók megindult levegőmozgás esetén. A hatásos huzatot a fentiek alapján, illetve a statika alaptörvényét alkalmazva, a következő összefüggés írja le:

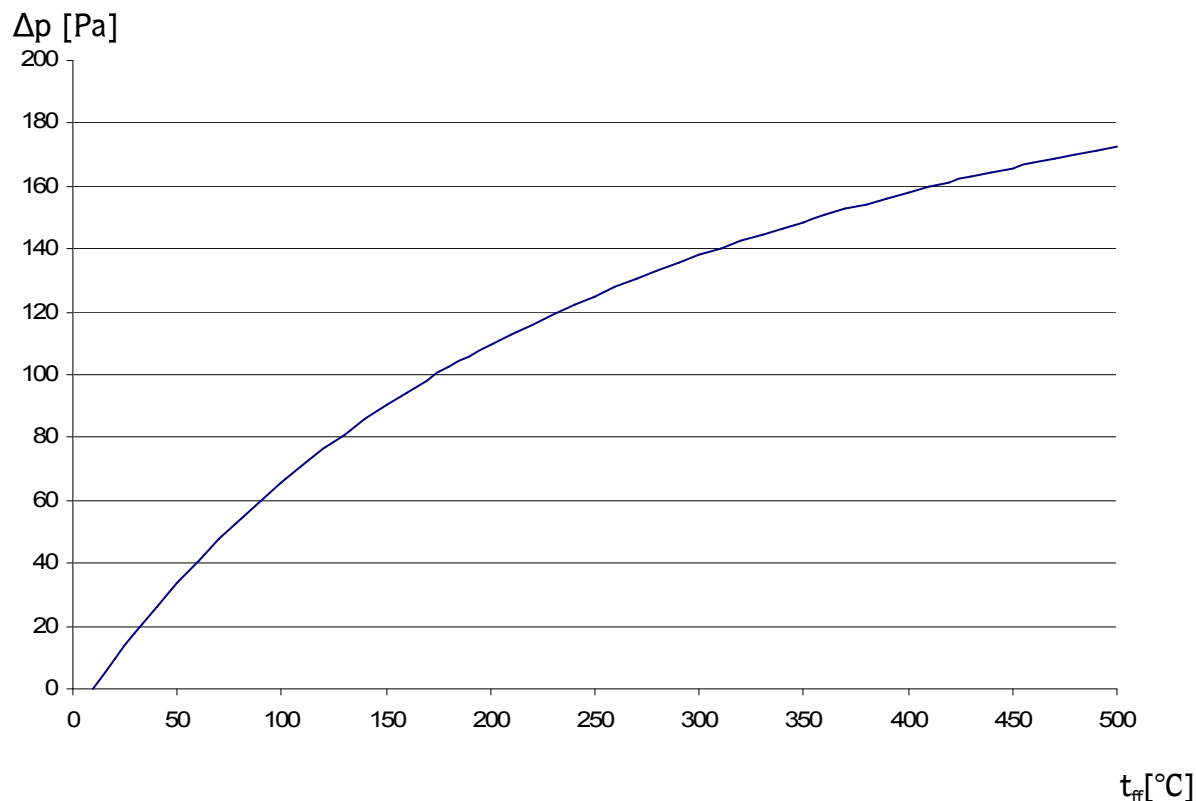
*A statikus nyomásnövekedést  $\Delta p [\text{Pa}]$  a csatornában haladó levegő hőmérsékletének  $t_{ri} [^{\circ}\text{C}]$  függvényében 29m hatásos magasság és  $10^{\circ}\text{C}$  környezeti hőmérséklet esetén*

A beépített ventilátor által keltett depresszió a névleges térfogatszállításnál 100Pa volt. A diagramból kiolvasható, hogy 100Pa gravitációt  $175^{\circ}\text{C}$  átlagos légcsatorna hőmérséklet esetén kapunk. Figyelembe véve a numerikus szimuláció eredményeit, mely szerint az elszívó nyílás előtt halad a meleg levegő, a gépi elszívás működése nélkül is már a tűz kezdeti szakaszában kialakul elegendő gravitációs nyomáskülönbség, amely a forró levegőt a légcsatornába hajtja.

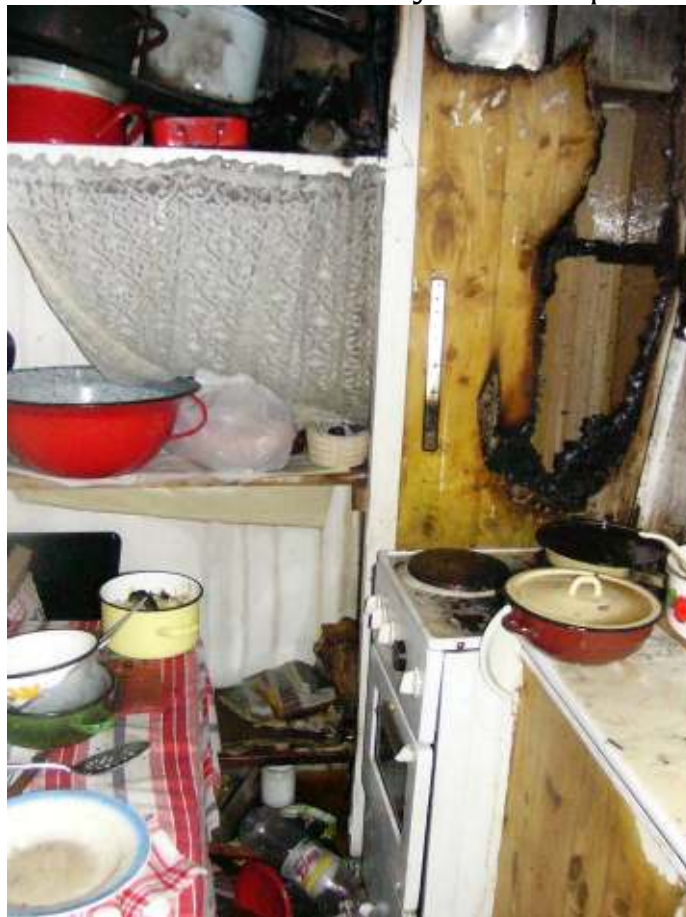
2. A Fényesudvar 6. sz. alatti lépcsőház földszint 2 sz. lakás konyhája, a tűzhellyel és a szagelszívó akna éghető burkolatával, amely elsőként gyulladt meg  
(fotó: Debreceni Hivatásos Önkormányzati Tűzoltóparancsnokság)

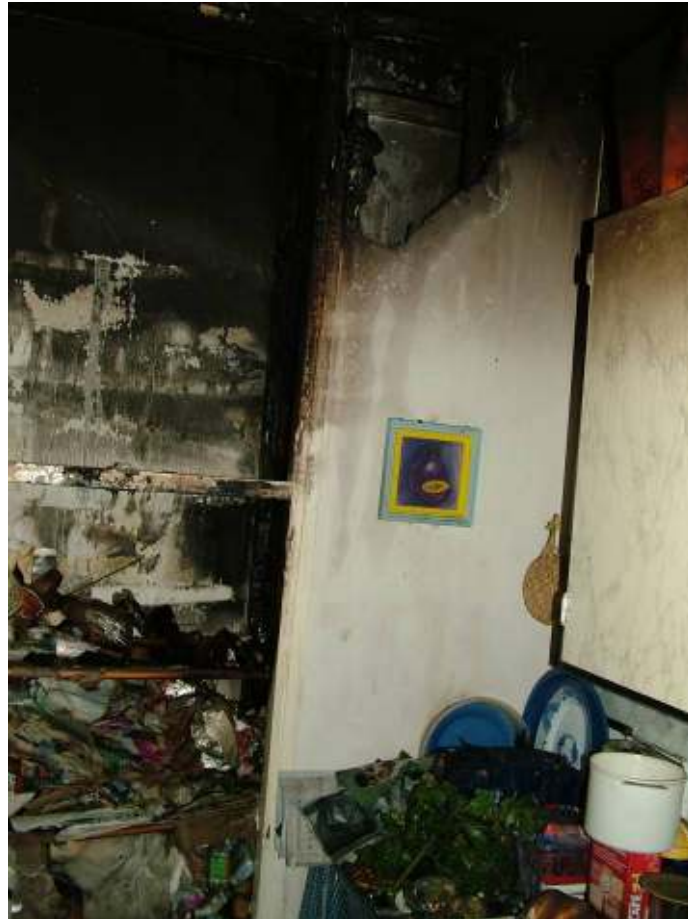
3. A IX. emeleti konyha belső képe, a jórészt épen maradt aknaburkolattal  
(fotó: Debreceni Hivatásos Önkormányzati Tűzoltóparancsnokság)

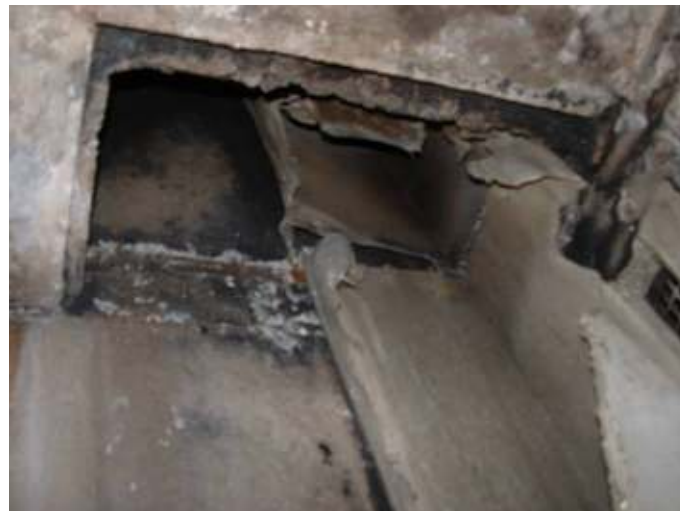
- A légtechnikai vezetékek alumíniumból készültek,
- A légtechnikai vezetékek csatlakozásainál vagy a födémek vonalában tűzgátló elzáró szerkezetet nem tartalmaznak (lásd 3-4 sz. képek),
- A légtechnikai vezetékek és a födém között, az akna födémáttörésének síkjában tűzterjedést megakadályozó kitöltés vagy kibetonozás nem készült (lásd 3-6 sz. képek).
- Az aknák a födémek vonalában nem kerültek szakaszolásra, megszakításra, tűzgátló lezárásra (lásd 4- 5 sz. kép).
- Mindehhez a konyhai szagelszívó vezetékekben lerakódott, kiszáradt olaj – és zsírmadarak éghető anyagként szintén hozzájárultak a tűzterjedéshez (lásd 1 sz.

4. A konyhai gépészeti akna képe  
(fotó: Takács Lajos Gábor)

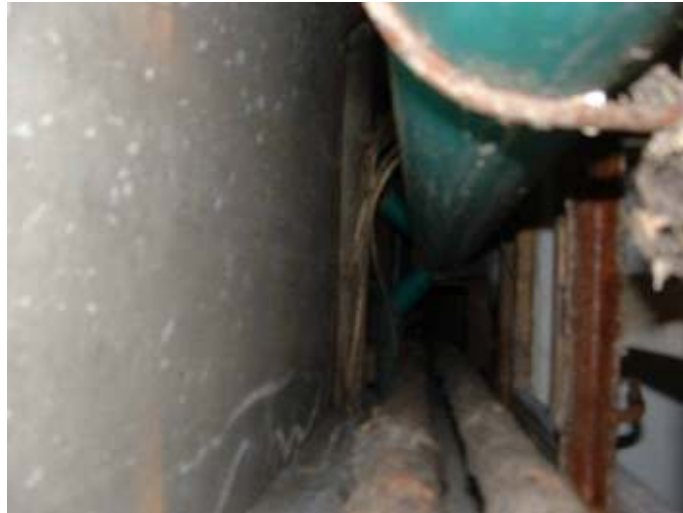
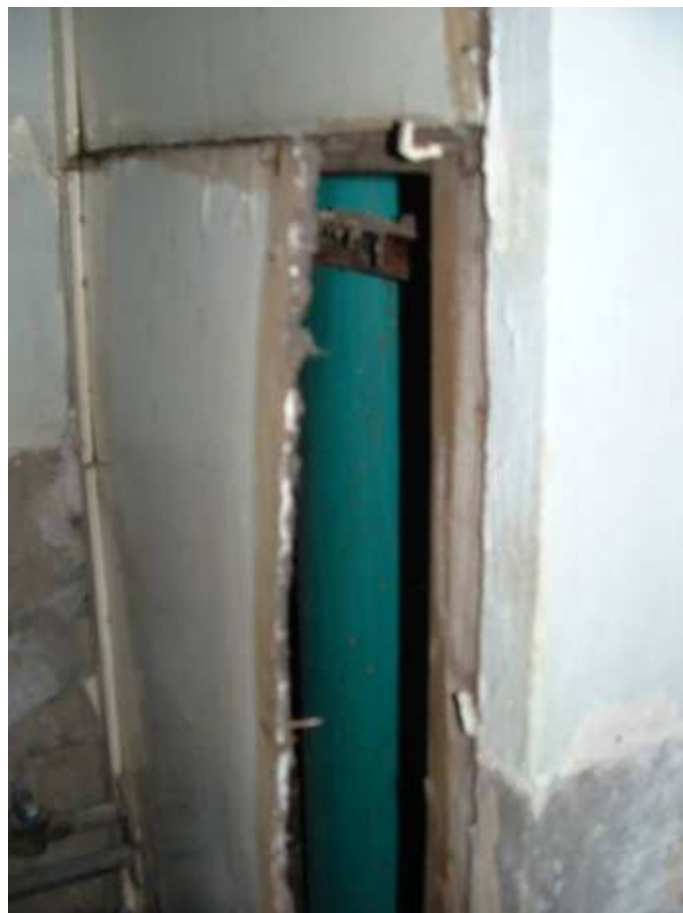
5. A fürdőszobai akna belső képe...  
(fotó: Takács Lajos Gábor)

6...és határoló szerkezetei  
(fotó: Takács Lajos Gábor)

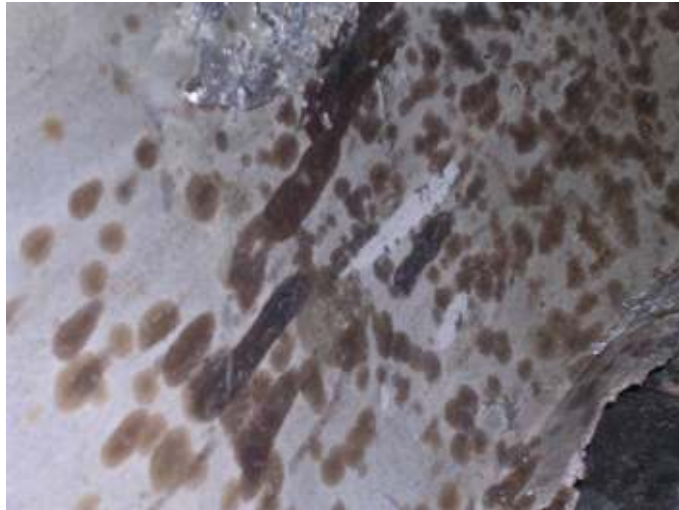
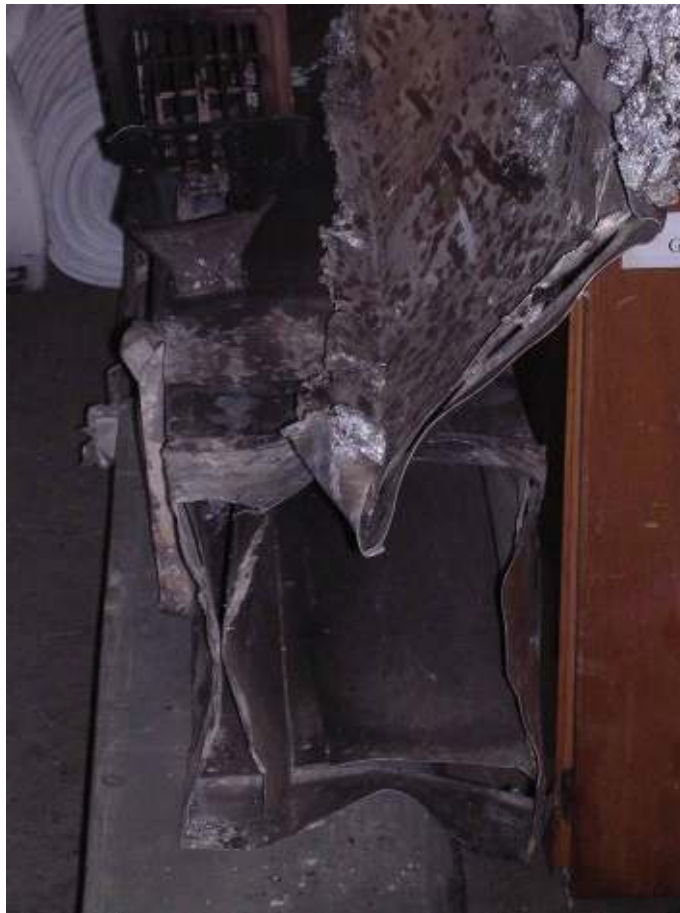
kép, továbbá a Debreceni Hivatásos Önkormányzati Tűzoltóparancsnokság által lefoglalt elszívó vezetéket a 7-8 sz. képeken).

7. A konyhai szagelszívó mellékcsatornás gyűjtőcsövének közelképe...  
(fotó: Szikra Csaba)

8... és a Debreceni Hivatásos Önkormányzati Tűzoltóparancsnokság  
által lefoglalt darabjai a laktanya raktárában  
(fotó: Szikra Csaba)

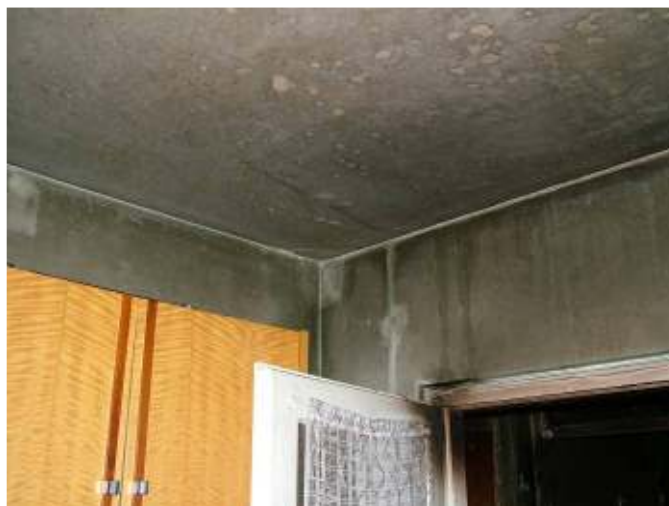
A gépészeti aknák és elhatárolásuk helytelen kialakítása tehát elsődlegesen járult hozzá a tűz gyors terjedéséhez. Állításunkat a tűz által érintett lakásokban bekövetkezett károsodások, illetve az ezekről készült képek is alátámasztják (lásd 9-11 sz. képeket, amelyek a VIII. emelet 34. számú lakásán belül készültek).

10. A Fényesudvar 6. sz. lépcsőház VIII emelet 34 sz. lakásából  
a félszobából az előszoba felé készült fénykép  
(fotó: Debreceni Hivatásos Önkormányzati Tűzoltóparancsnokság)

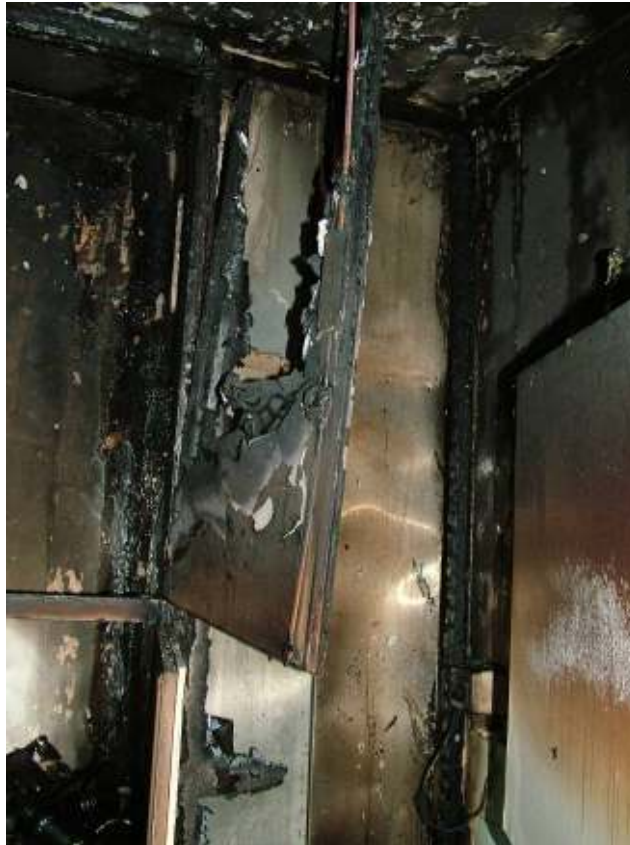
11. A Fényesudvar 6. sz. lépcsőház IV. emelet 18 sz. lakásának konyhája a szagelszívóval  
(fotó: Debreceni Hivatásos Önkormányzati Tűzoltóparancsnokság)

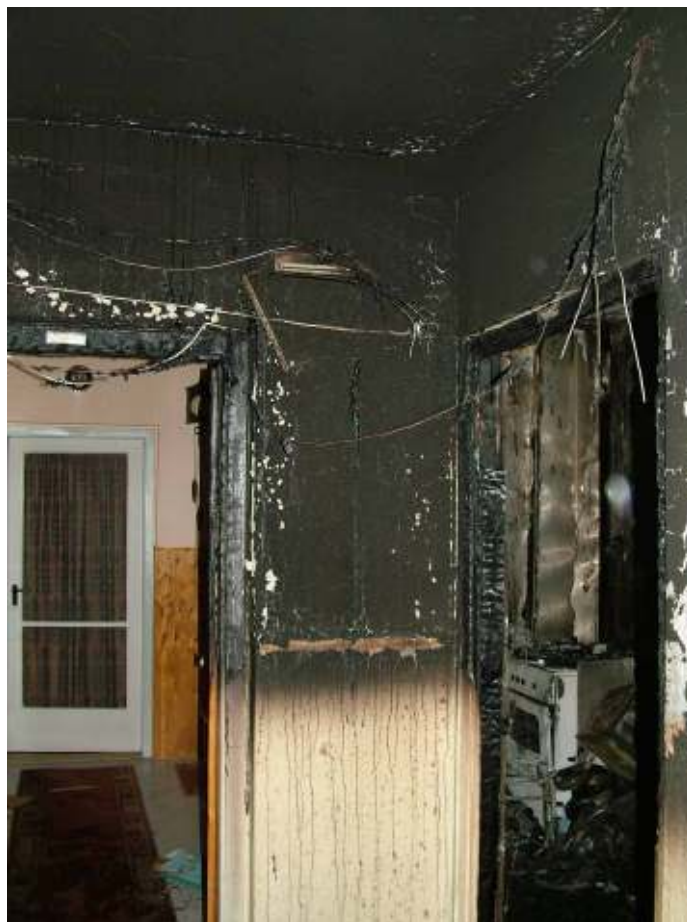
- A lakásbejáratok ajtók faszerkezetűek voltak, amelyek figyelembe vehető tűzállósági határértékkel nem rendelkeznek. Az ajtók közül a IV, a VI. és a VII. emeleti lakások ajtóit károsodtak súlyosan (lásd 12-14 sz. képek).
- A lakások előtti elektromos mérőóraszekrények acélszerkezetű tolóajtaja szintén nem rendelkezik tűzállósági határértékkel, így ahol a tűz kijutott a középfolysóra, az elektromos mérőóra szekrények is károsodtak. Az elektromos felszálló- és mérőóra szekrény aknák azonban a földemek vonalában ki voltak betonozva, így a tűz nem terjedt az elektromos vezetékek mentén annak ellenére sem, hogy az elektromos kábelek átvezetése a kibetonozáson nem volt tűzgátló módon tömítve (lásd 16-17 sz. képek).

12. A Fényesudvar 6. sz. lépcsőház IV. emelet 18 sz. lakás bejárati ajtaja (jobbra)  
(fotó: Debreceni Hivatásos Önkormányzati Tűzoltóparancsnokság)

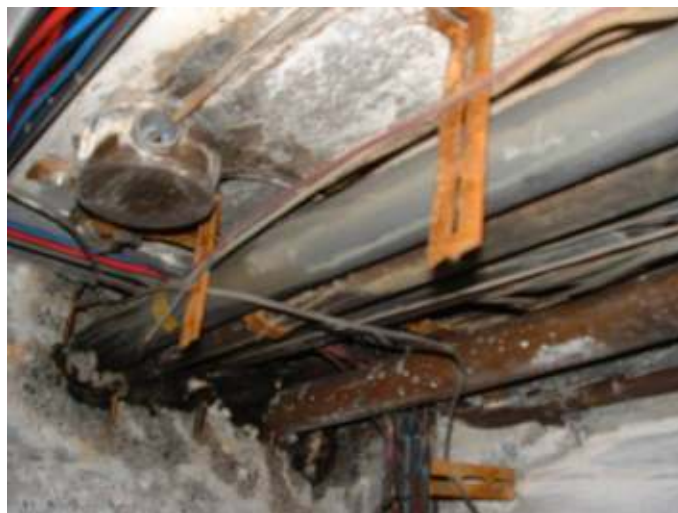
13. Az elektromos felszállók belső képe a födémek síkjában készült kibetonozással  
(fotó: Takács Lajos Gábor)

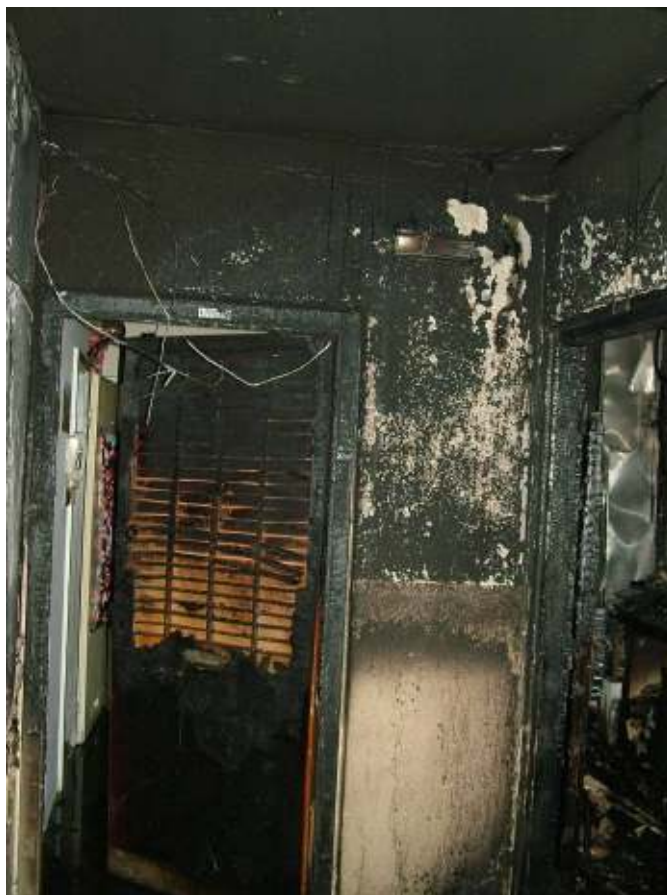
14. A Fényesudvar 6. sz. alatti lépcsőház VI. emelet 26 sz. lakás bejárati ajtaja (jobbra)  
(fotó: Debreceni Hivatásos Önkormányzati Tűzoltóparancsnokság)

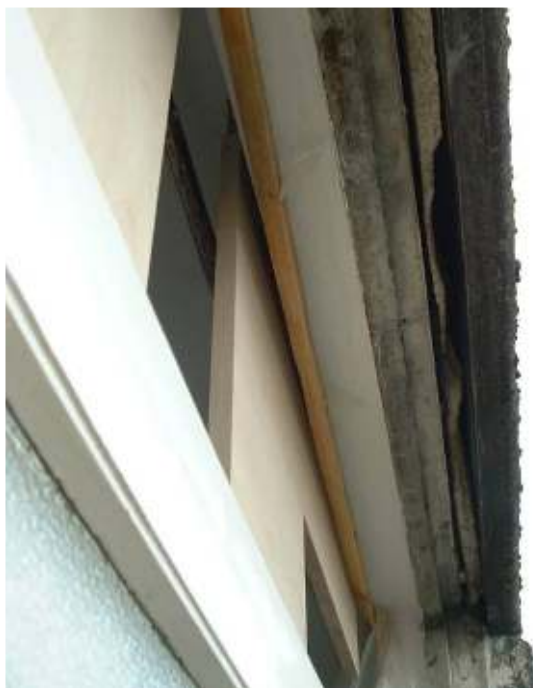
A homlokzati panelekben éghető besorolású hőszigetelés, expandált polisztirolhab hőszigetelés (valószínűleg első generációs Hungarocell típus) van beépítve, amely „könnyen éghető” besorolású. Ez egy helyen, a X. emeleti 42 sz. lakás kishabájának ablaka fölötti parapetelemben olvadt meg, azonban sehol sem gyulladt meg. Az éghető anyagú hőszigetelés ebben a tüzesetben tűzterjedési szerepet nem játszott (lásd 15 sz. kép).

15. A X. emelet 42 sz. lakás félszobája fölötti attika hőszigetelésének károsodása  
(fotó: Takács Lajos Gábor)

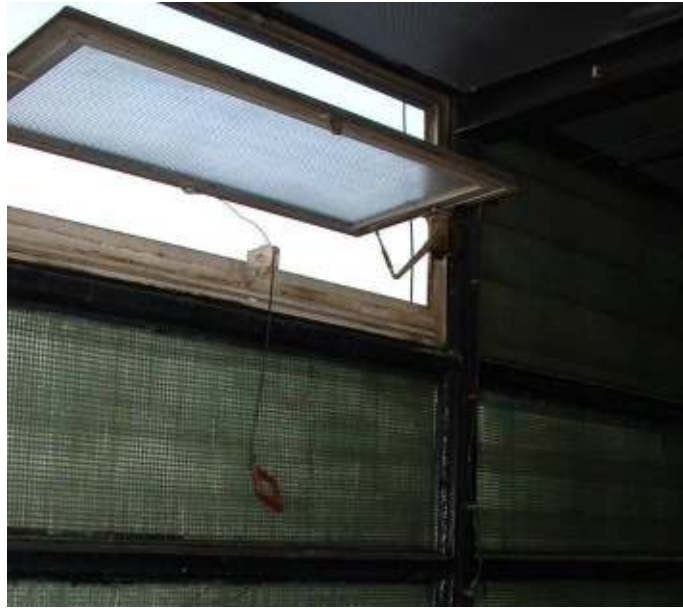
16. A hő- és füstelvezető ablak  
(fotó: Takács Lajos Gábor)

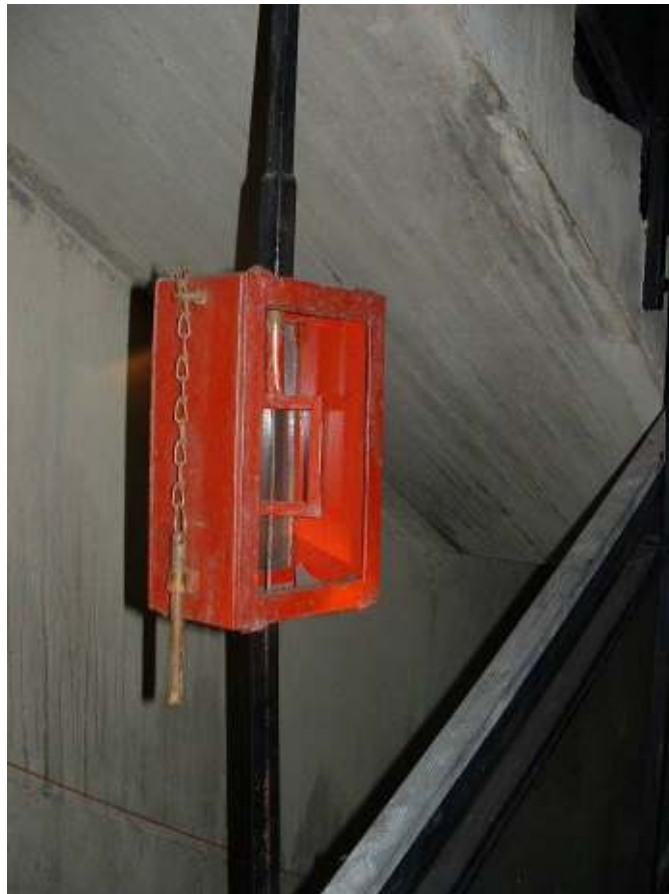
17. A hő- és füstelvezető ablak nyitószervezete  
(fotó: Takács Lajos Gábor)

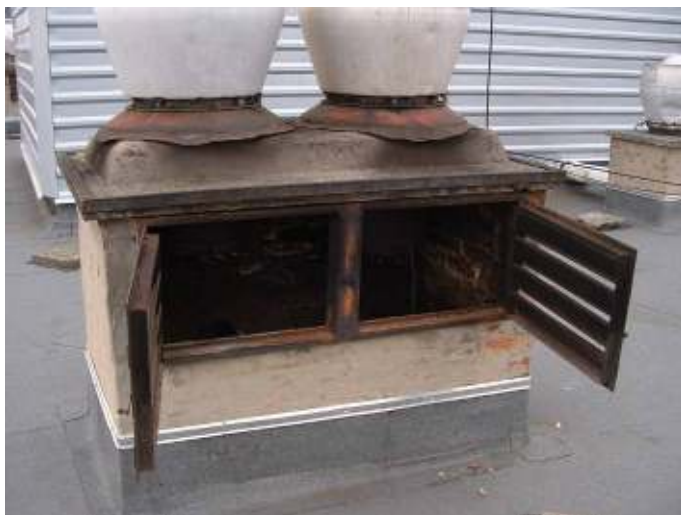
18. A szellőztető berendezés gravitációs elvezető nyílása a fix zsaluval  
(fotó: Takács Lajos Gábor)

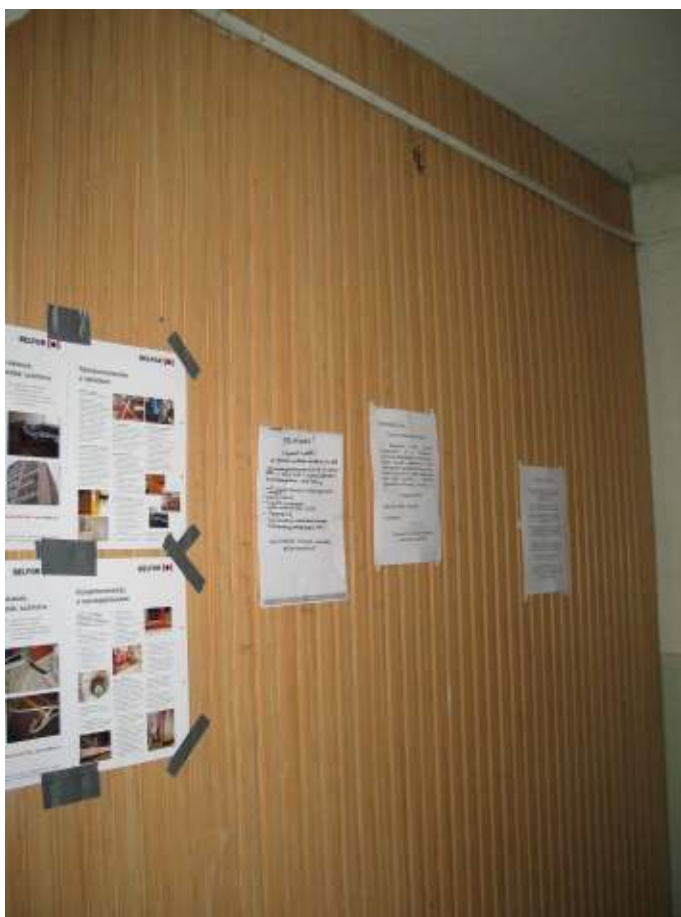
19. Éghető falburkolat alkalmazása a lépcsőház földszintjén  
(fotó: Király András)

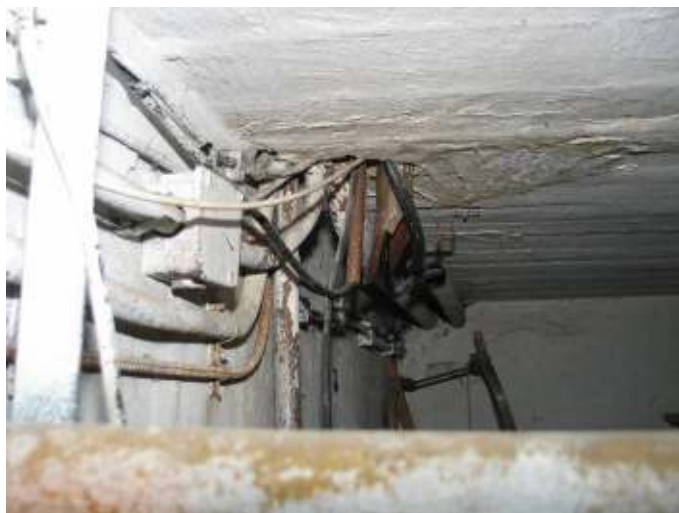
20. Elektromos vezetékháttörés a pincszinti födémen  
(fotó: Király András)

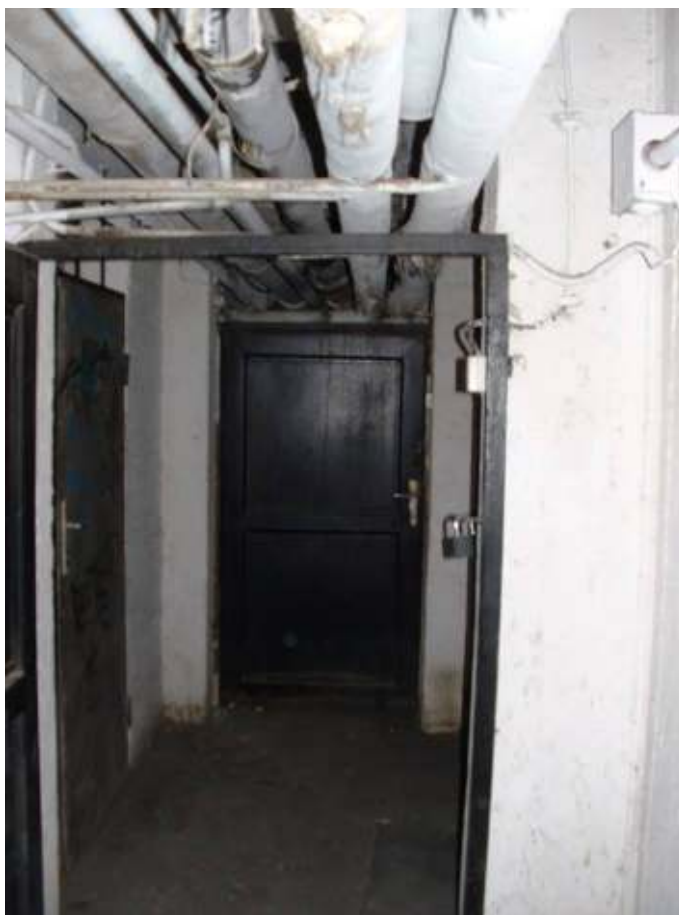
21. A pincszinti tárolók közötti folyosó, háttérben a szomszéd fogatba vezető ajtó, fölötte térelhatárolás (így tűzállósági határérték) nélküli gépészeti vezetékháttörésekkel  
(fotó: Takács Lajos Gábor)
