# Esettanulmányok (tűzesetekből levont tapasztalatok) Tűzvédelmi konferencia 2016.12.14. Kecskemét

Készítette: Farkas Sándor c. tű. alezredes.  
igazságügyi szakértő  
(tűzvizsgálat, építmények tűzvédelme)

# Szaunában történt tűzeset tanúságai

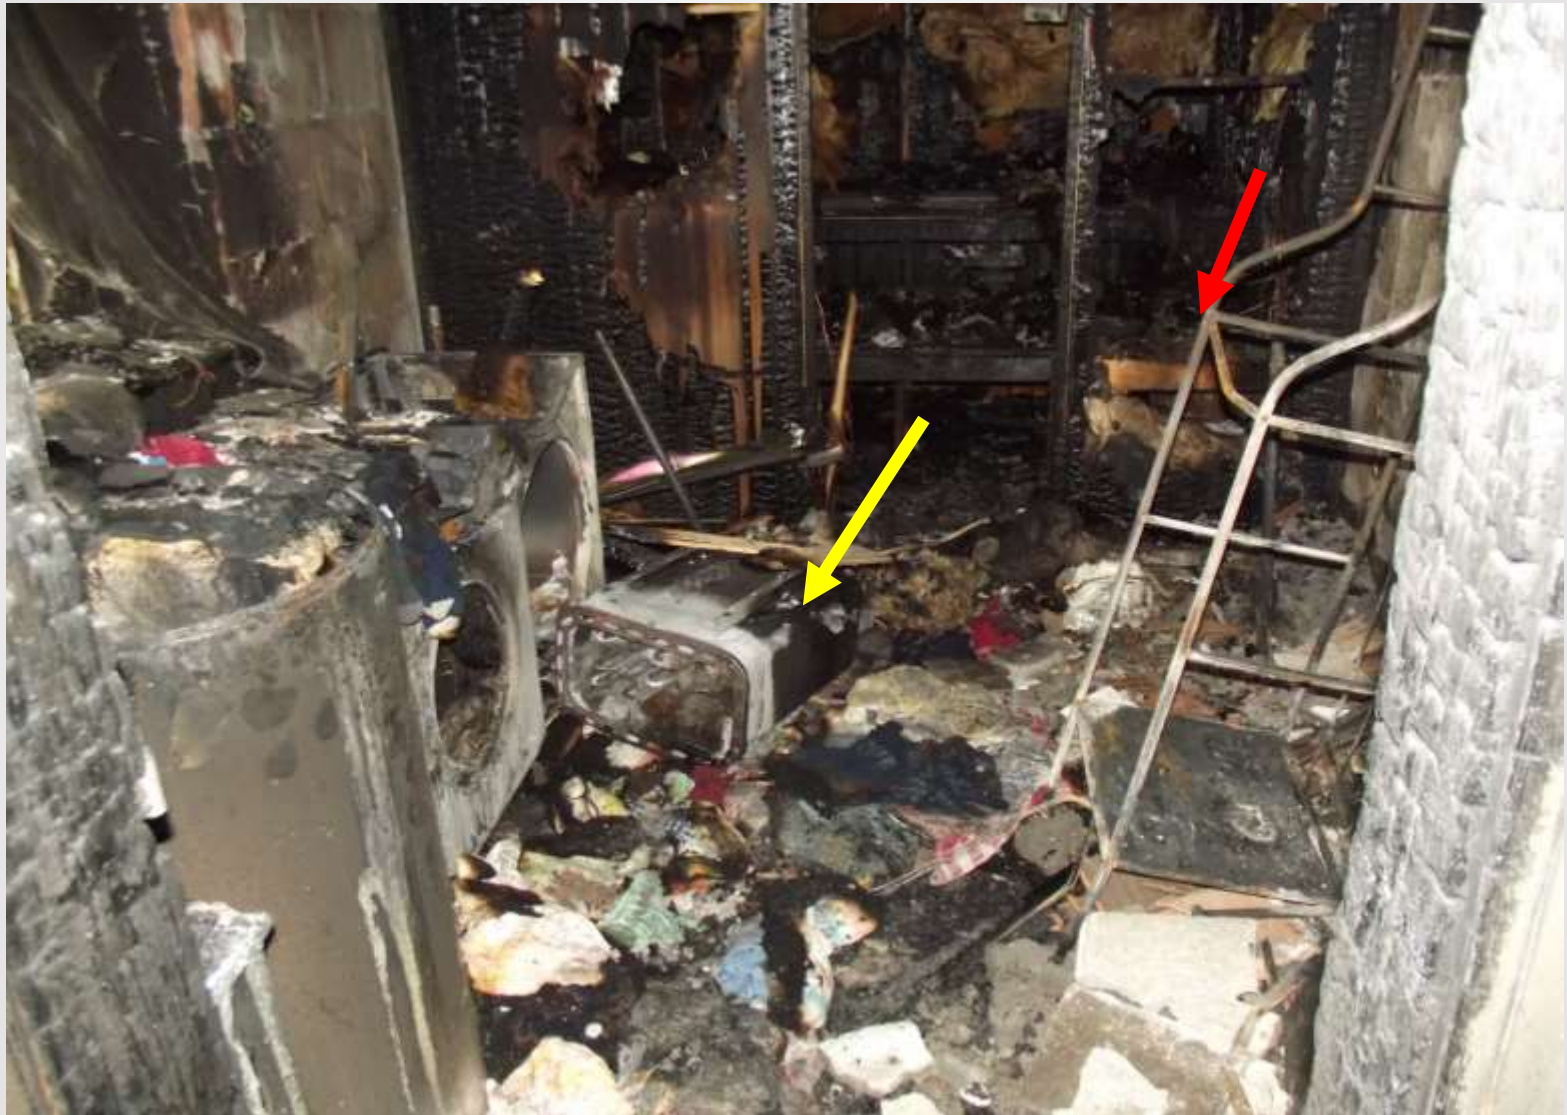
Ezzel a villanykályhával fűtötték a szaunát.

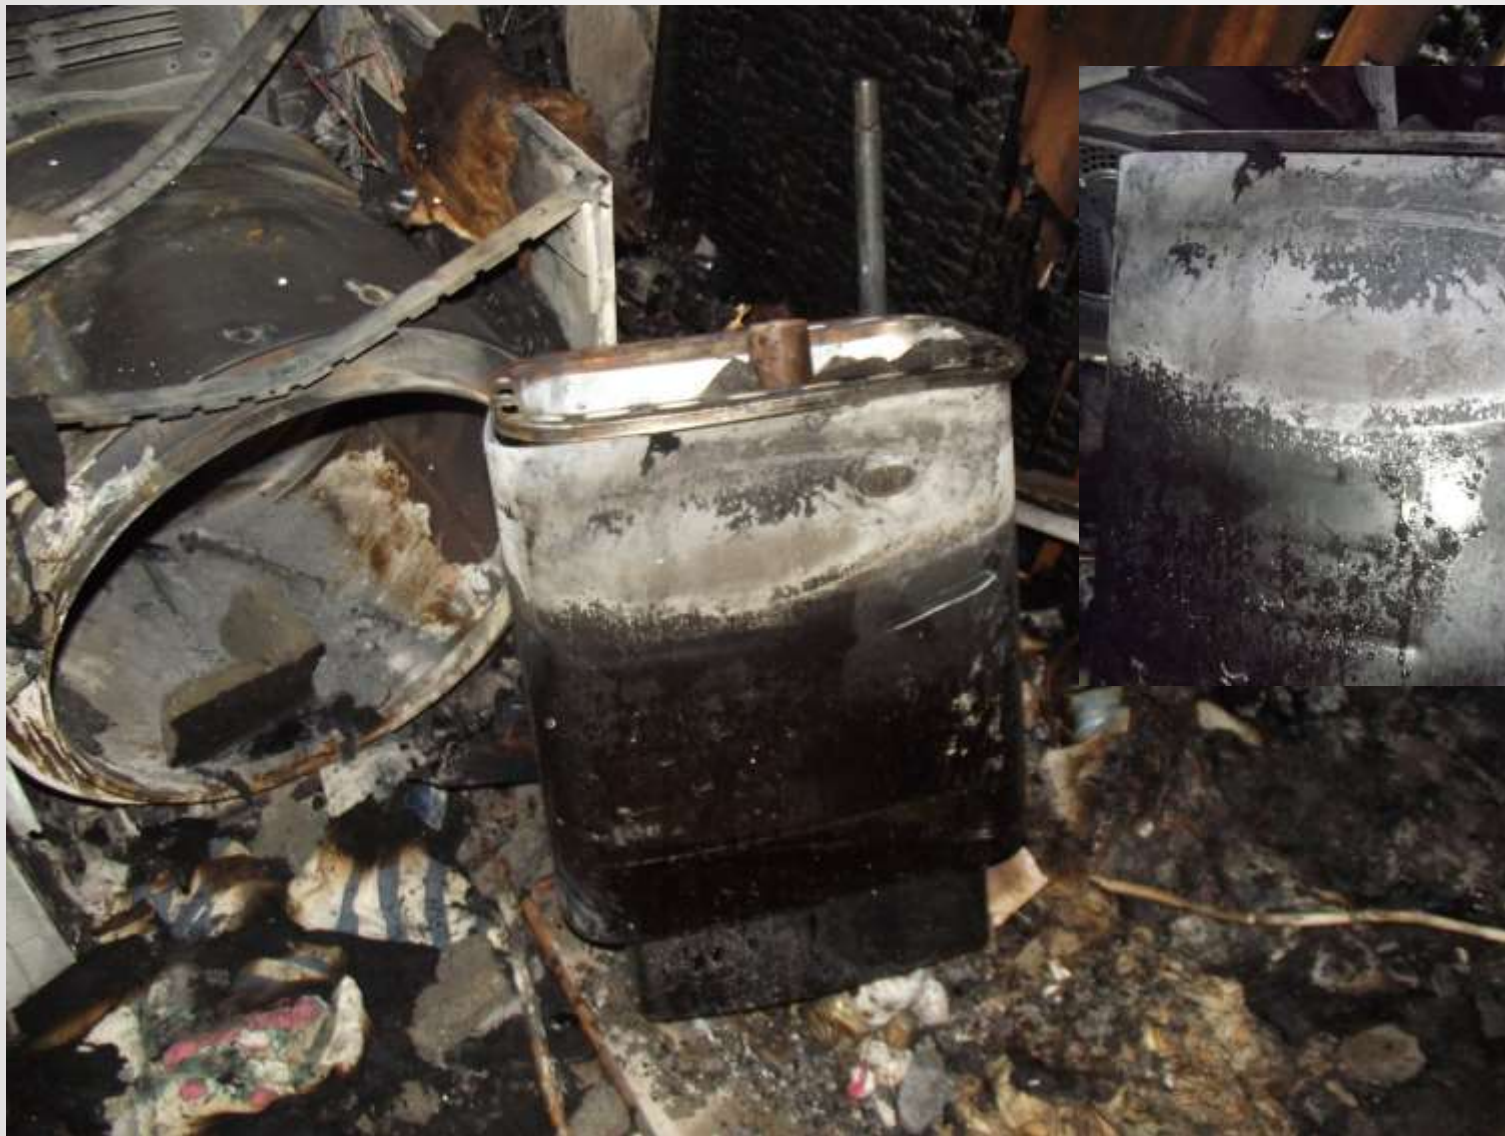
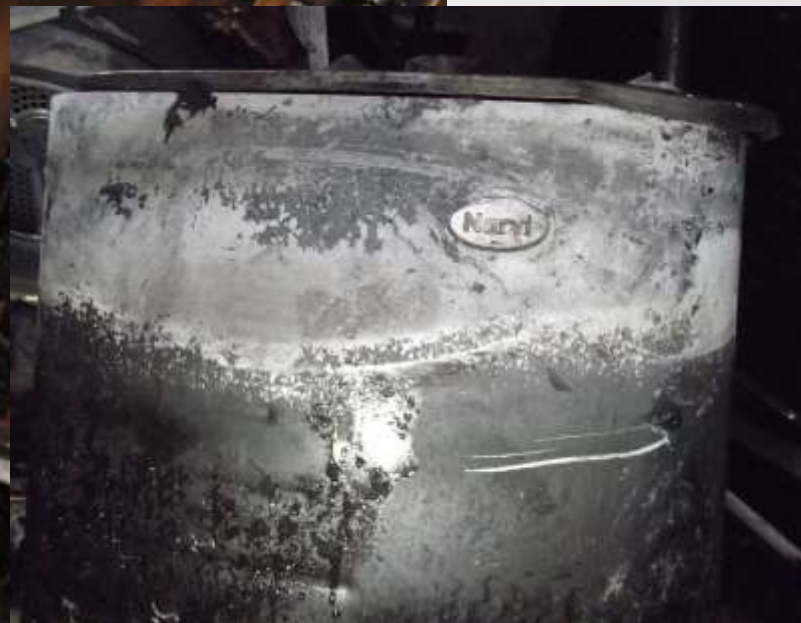
A tűzoltás során a helyéről kiszakított kályha hátulján, két részben elégett lambéria maradvány volt.

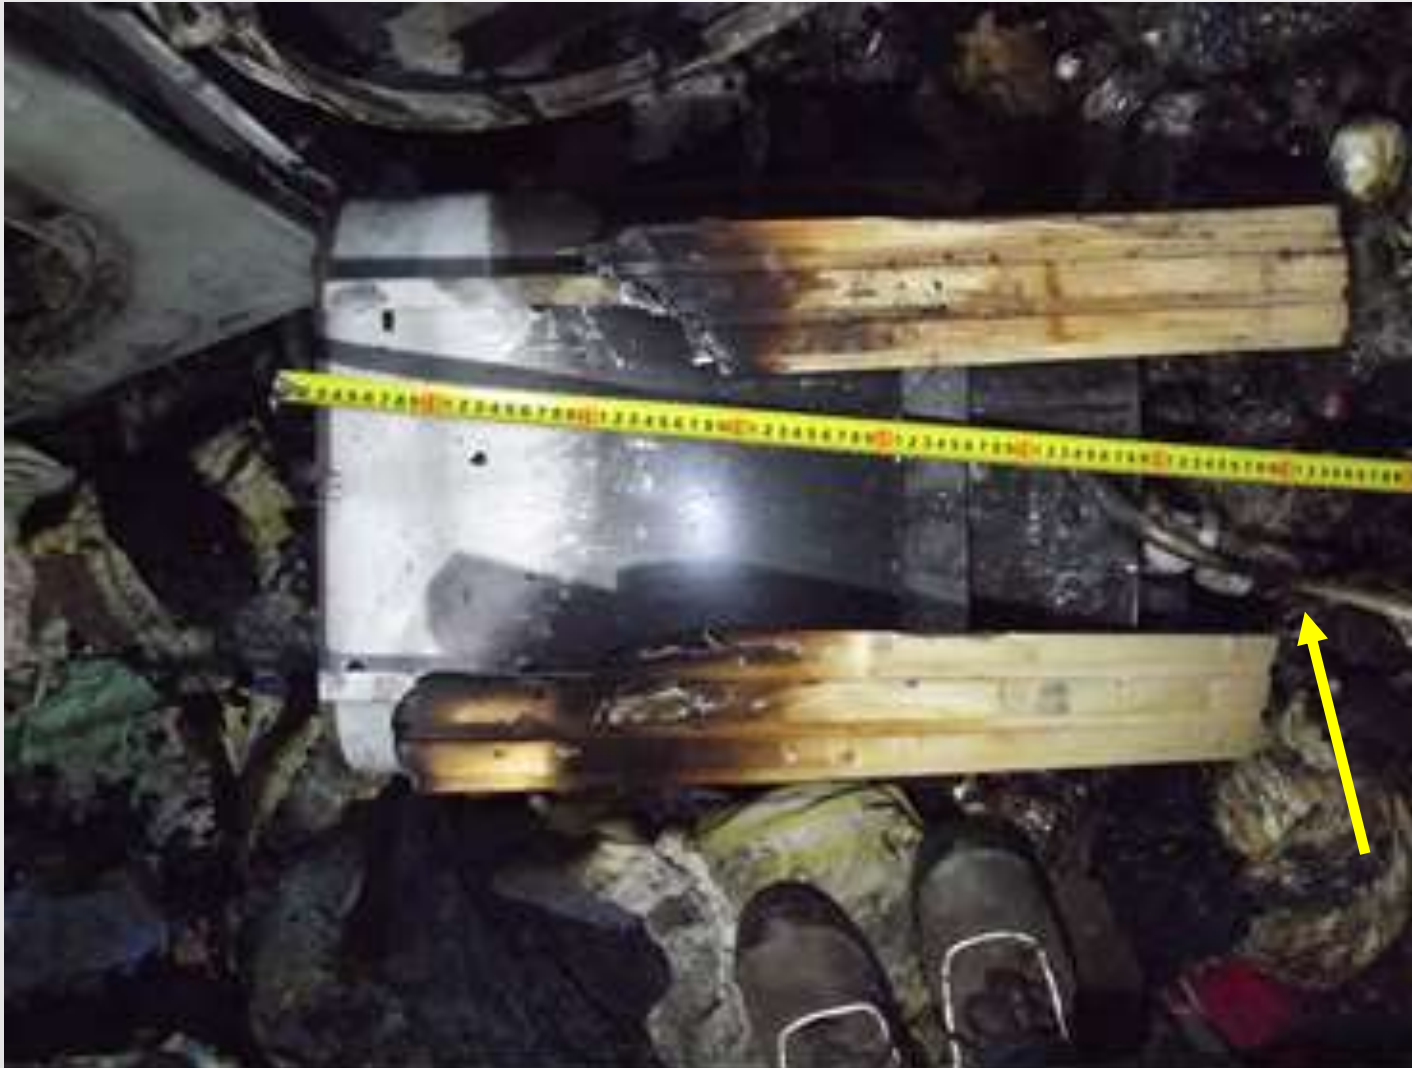
A tűz keletkezés helye, de valami hiányzik.

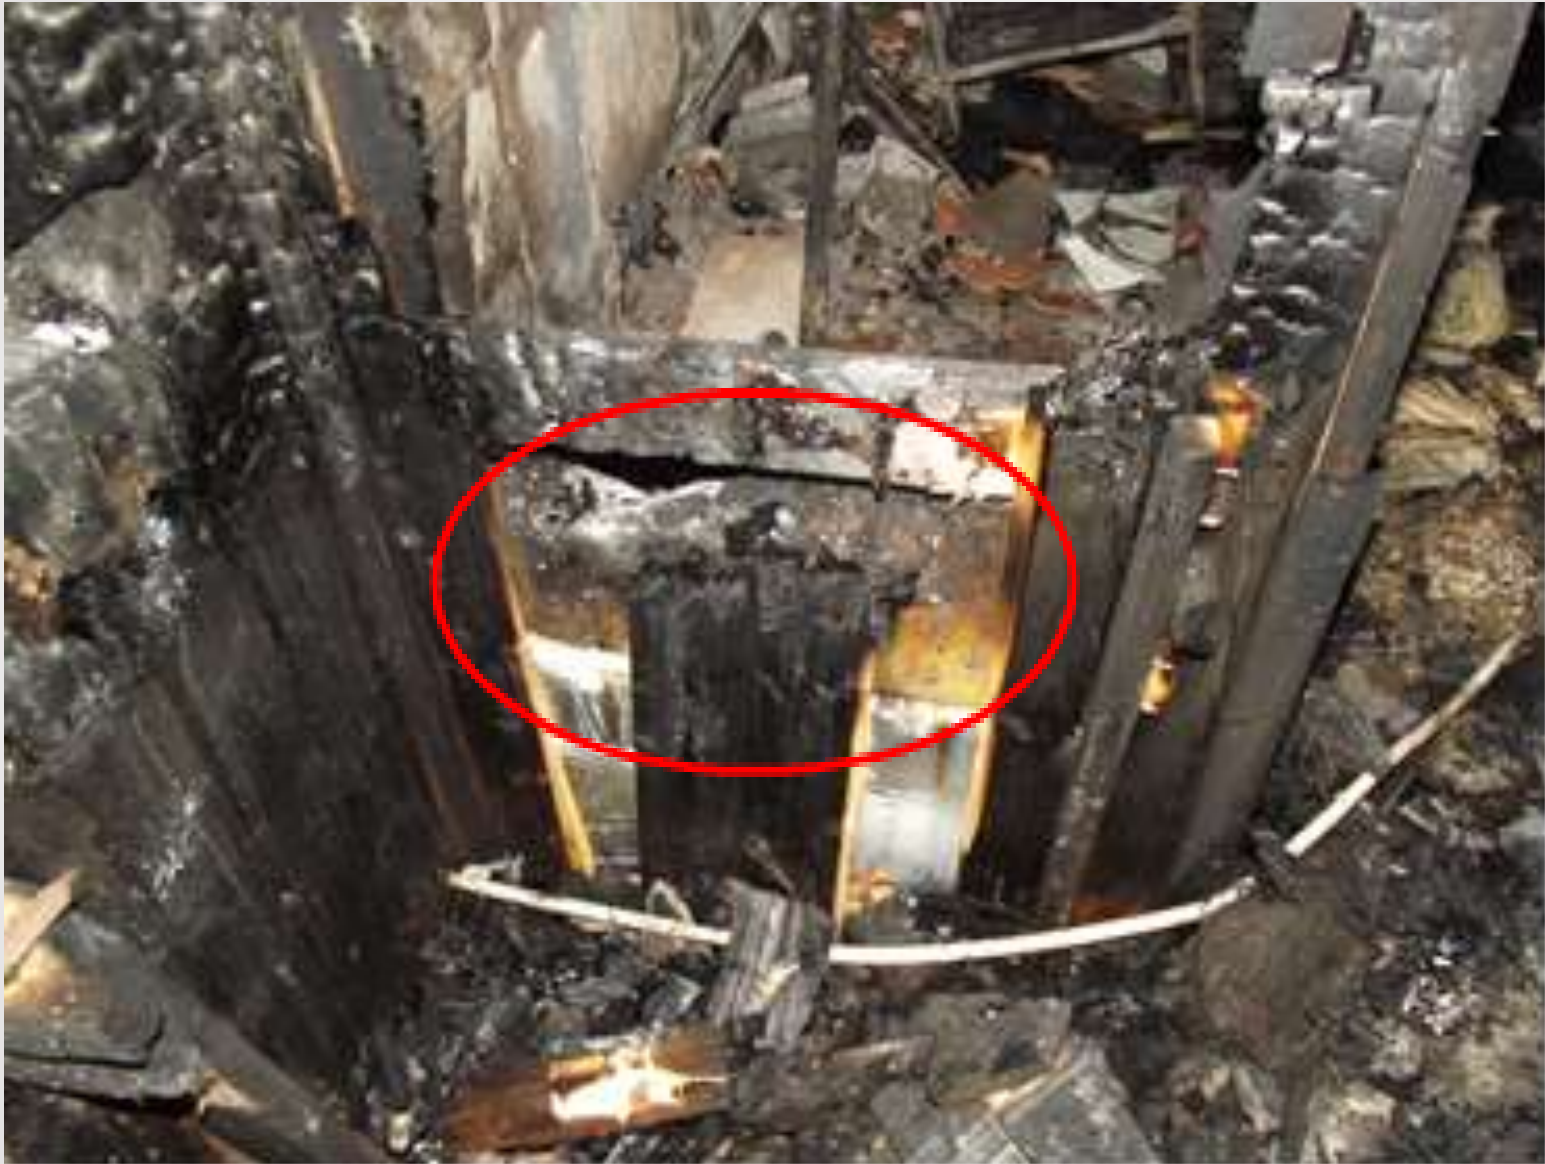
A kályhát visszaillesztettük a helyére.

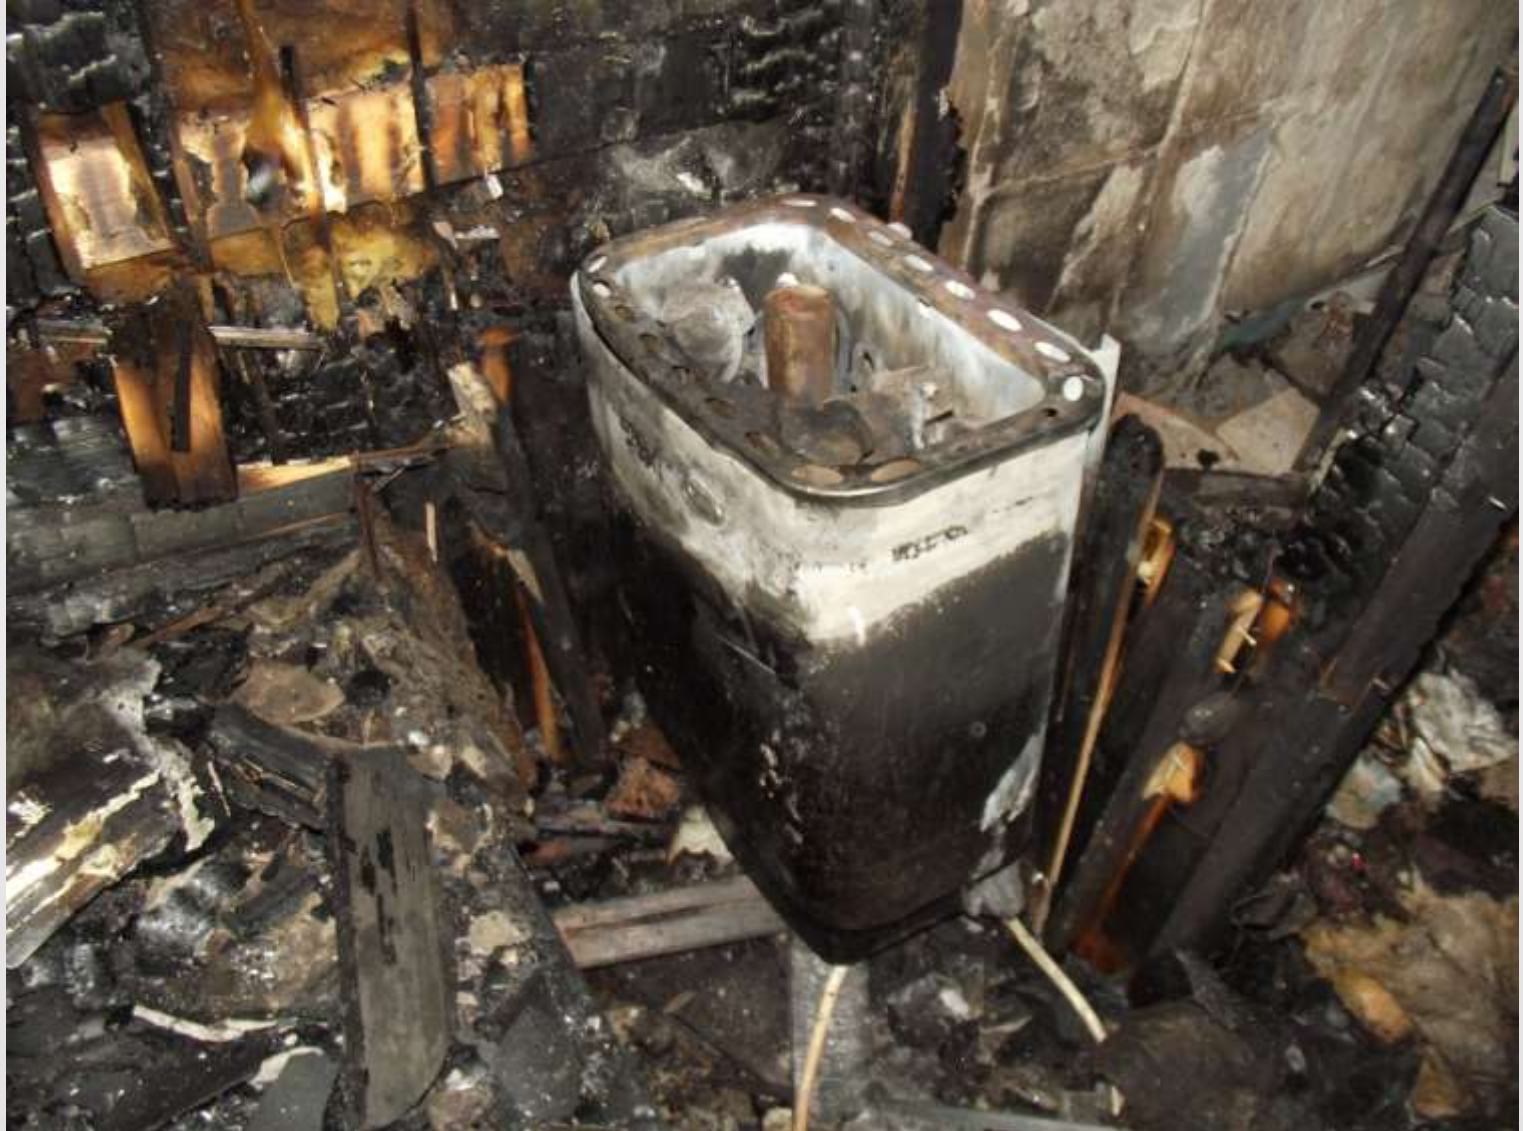
A villamos köves kemence teljesítménye 6000W.  
**Ez a beépítés szabályos?**

*„(6) A tüzelő- és a fűtőberendezés, az égéstermék-elvezető, valamint a környezetében levő éghető anyag között olyan távolságot kell megtartani, vagy olyan hőszigetelést kell alkalmazni, hogy az éghető anyag felületén mért hőmérséklet a legnagyobb hőterheléssel való üzemeltetés mellett se jelenthessen az éghető anyagra gyújtási veszélyt.”*

**Az előírás nem érvényesült, és erre más esetben sincs garancia az alábbiak miatt:**

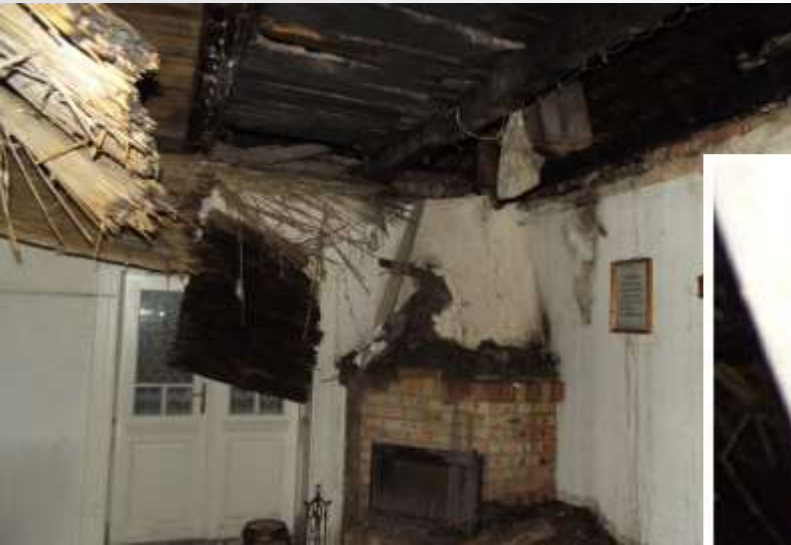
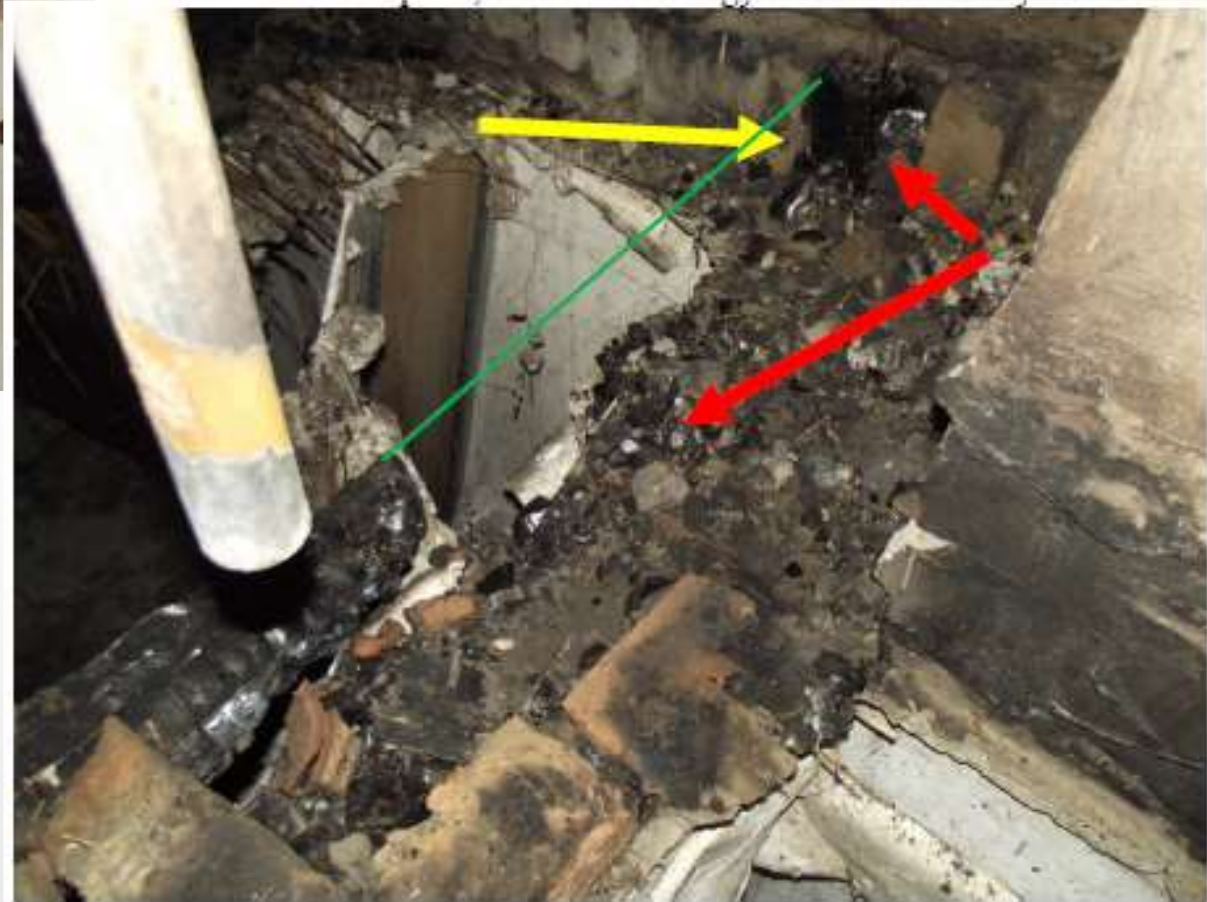
A rejtett, épületszerkezetekkel burkolt hibákat nem lehet kiszűrni. A hiba néha évtizedekig lappang.

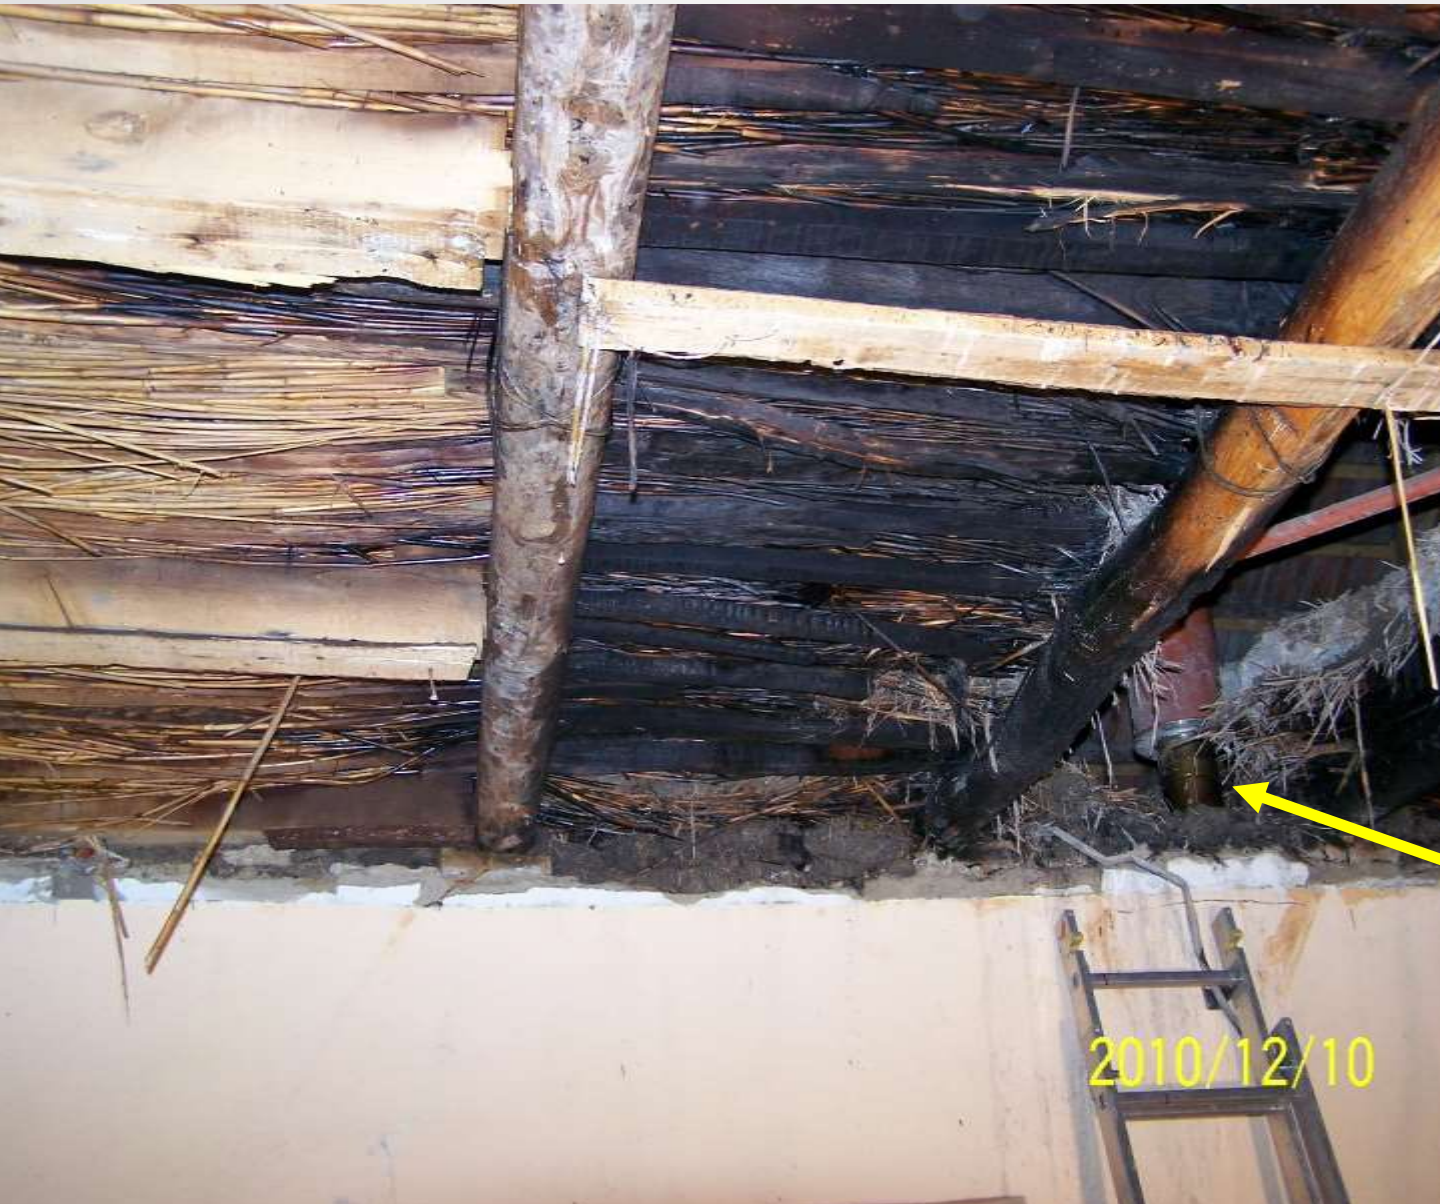
A födémáttörésnél  
nem építették be a  
szigetelést.

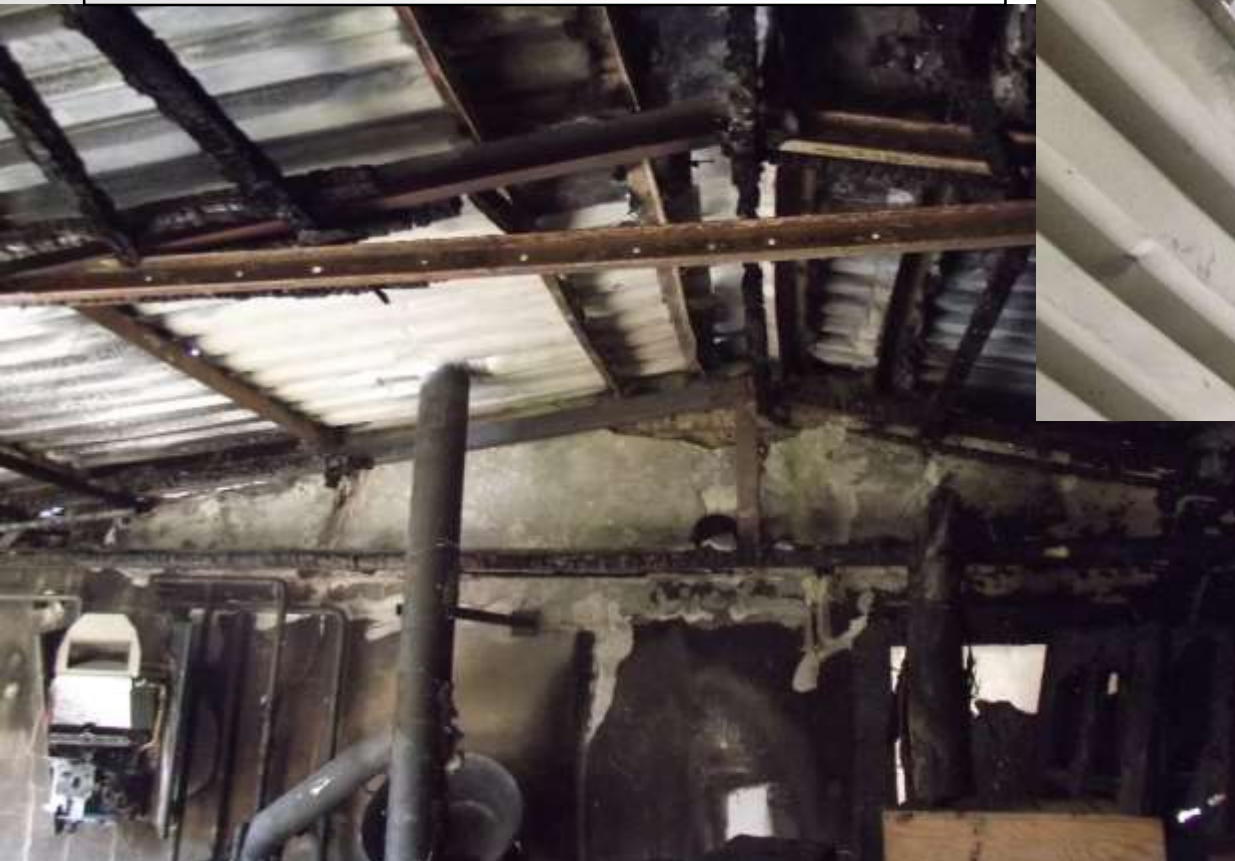
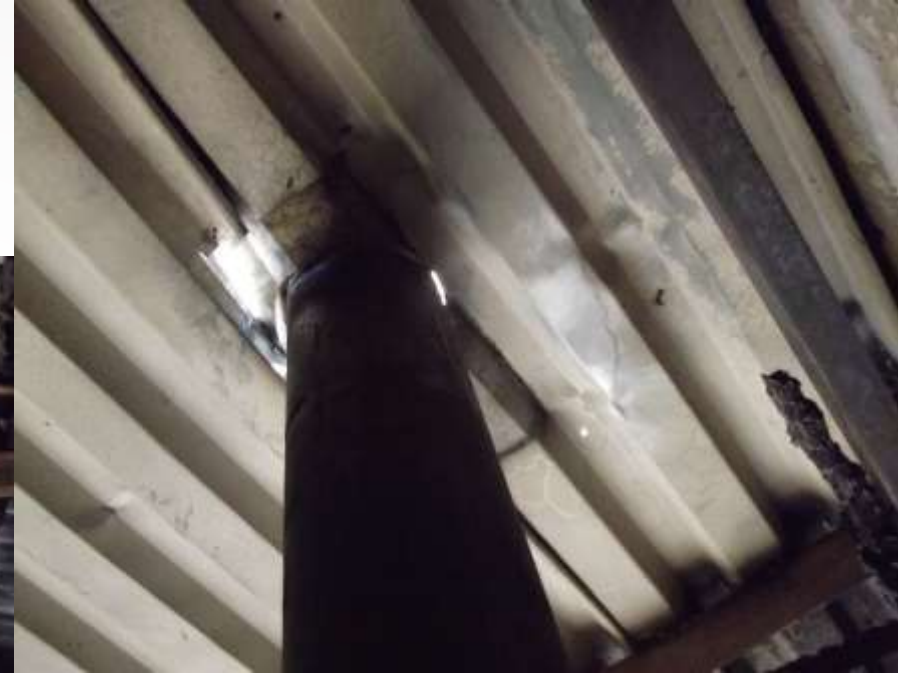
A lemez alatt éghető fa burkolat volt, a jó hővezető képességű lemeznél megszakadt a hőszigetelés.

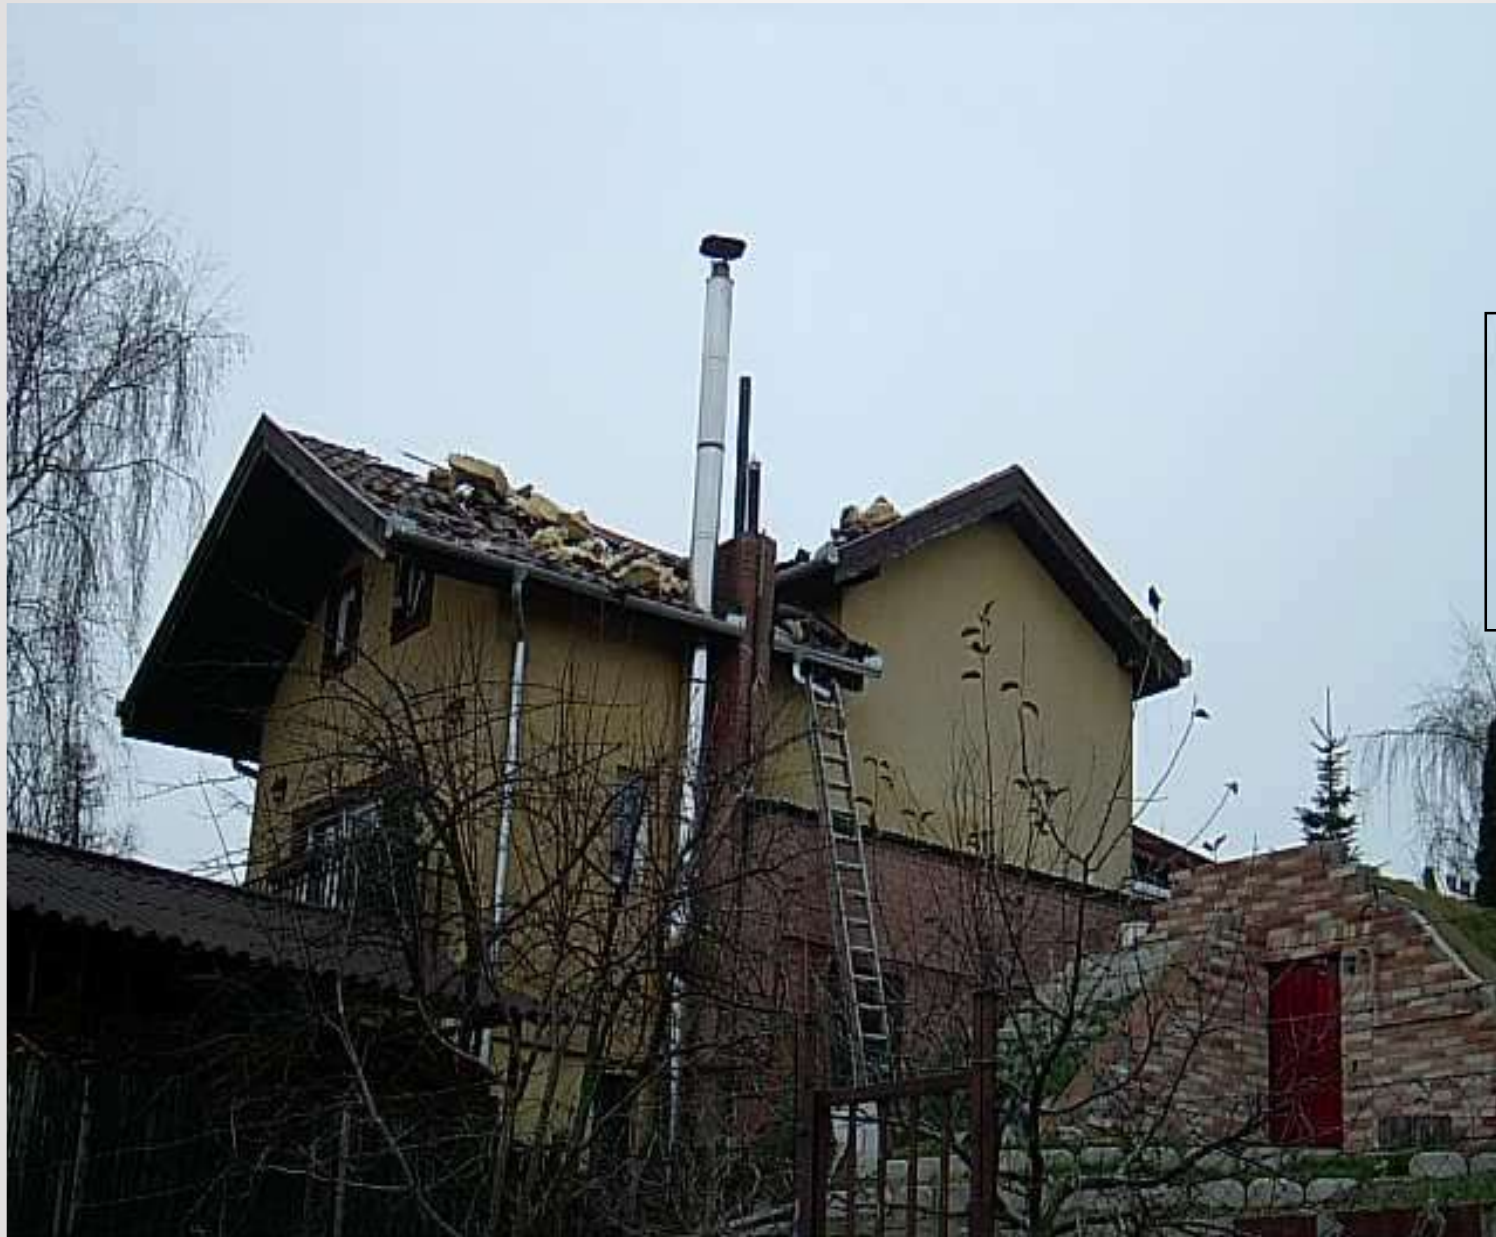
A fából készült  
eresznél megsérült  
a szigetelés.

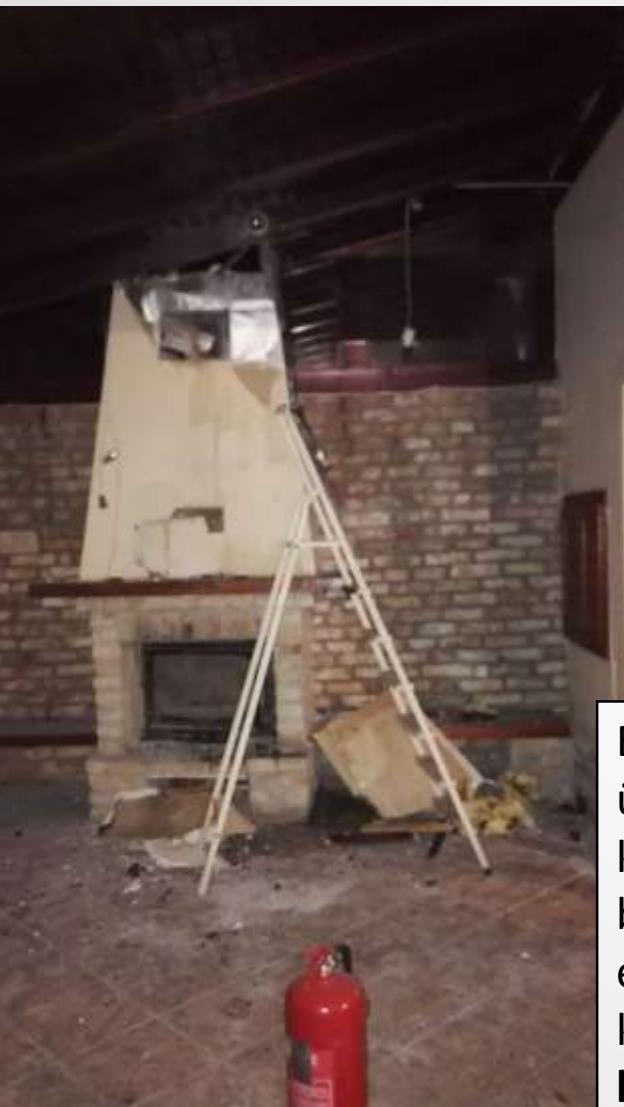
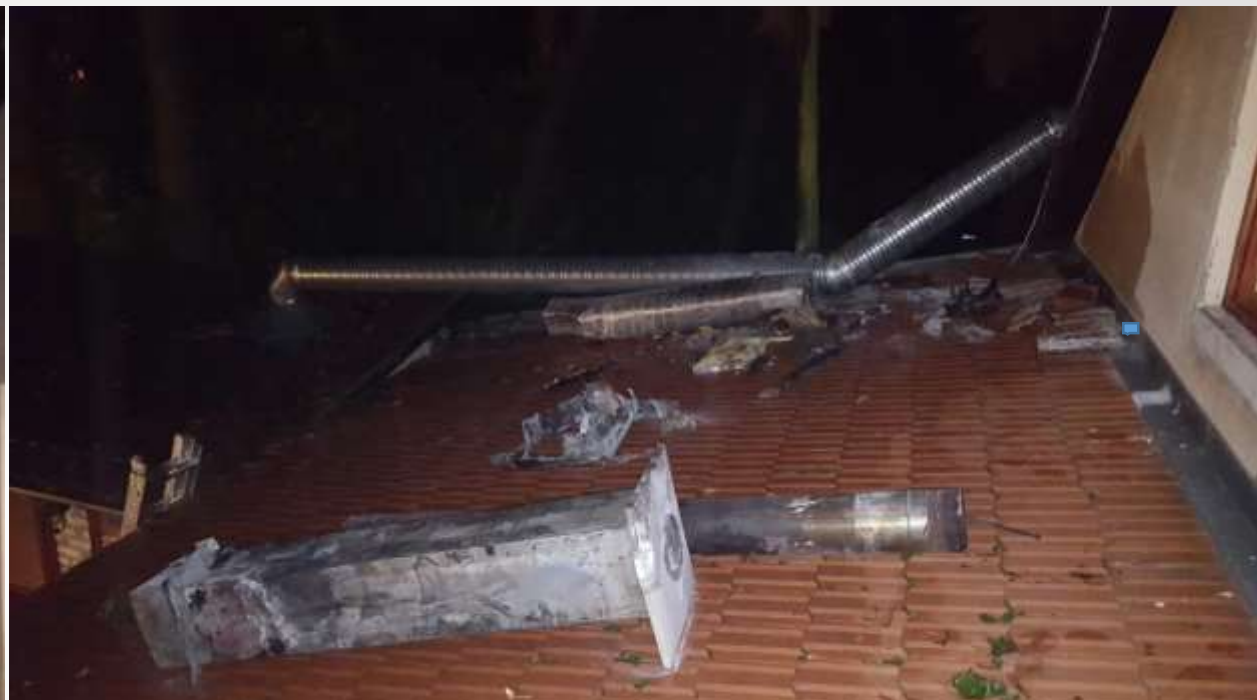
Ez a kandallóból induló szerelt kémény több mint tíz éve üzemelt. Itt a födémáttörésnél megsérült a szigetelés miatt keletkezett tűz a faszerkezetekben (a födém alul lambéria burkolattal, a szálas hőszigetelés felett OSB borítással létesült, ezen cserép héjazat volt). Az előzőhöz hasonlóan ennek a kéménynek sem volt a héjazat felett külön merevítése, így **a szél hatására kialakuló mozgások, és erőhatások tehették tönkre a szigetelést. A szerelt kéményeknél ezt a problémát is kezelni kell.**

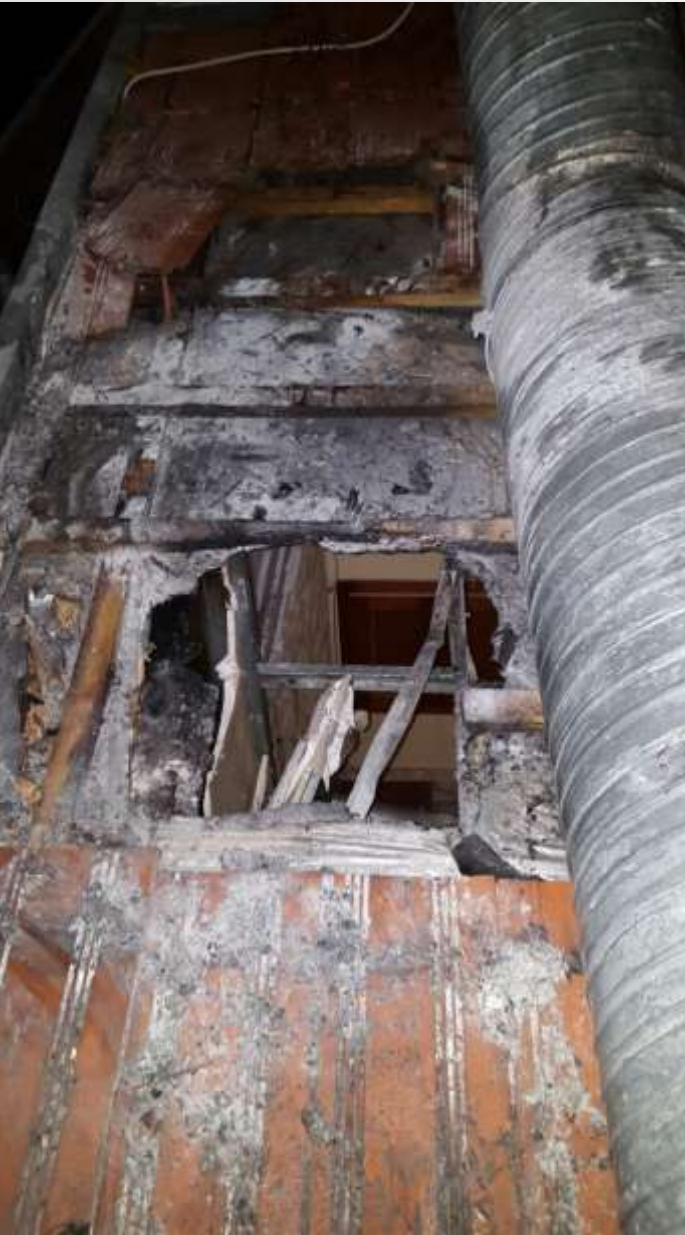
A képeken látható a tűz „beszédes” keletkezés helye fentről, és lentről.

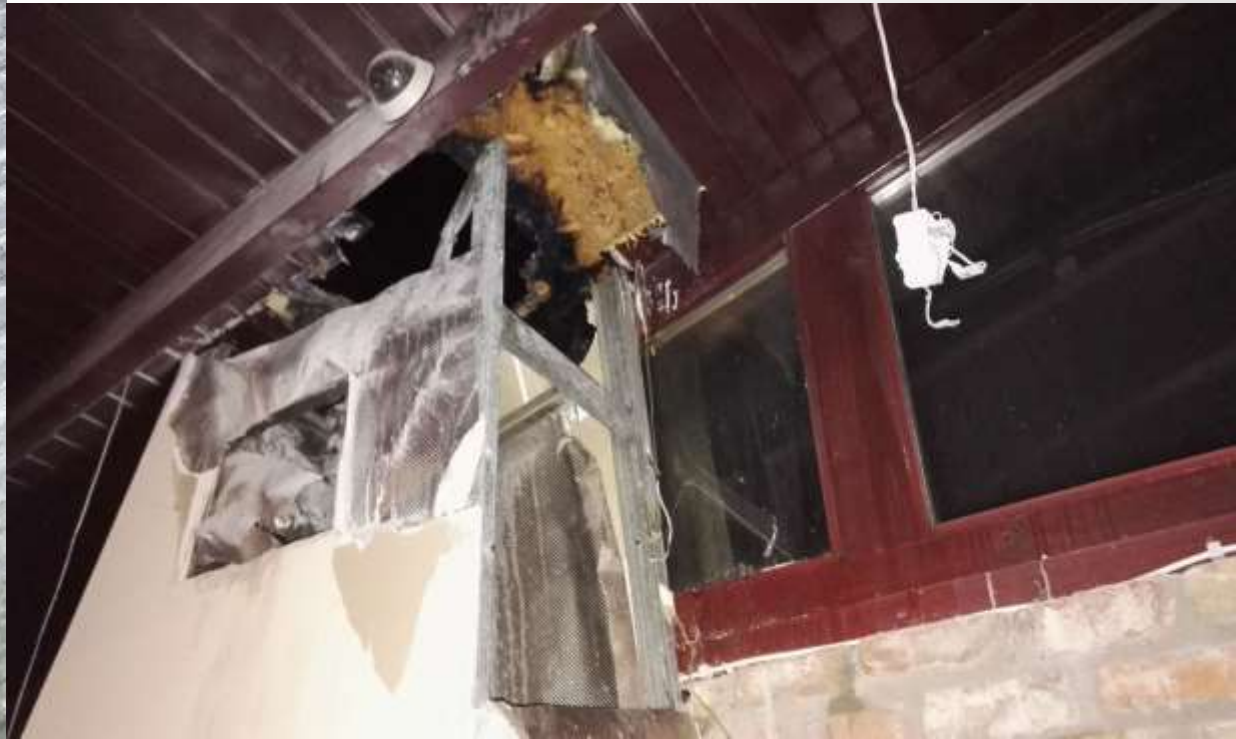
Van biztonságos megoldás. Előre gyártott elemekből épített samottcsöves (rendszer jellegű) kémények által okozott tűzzel még nem találkoztam.

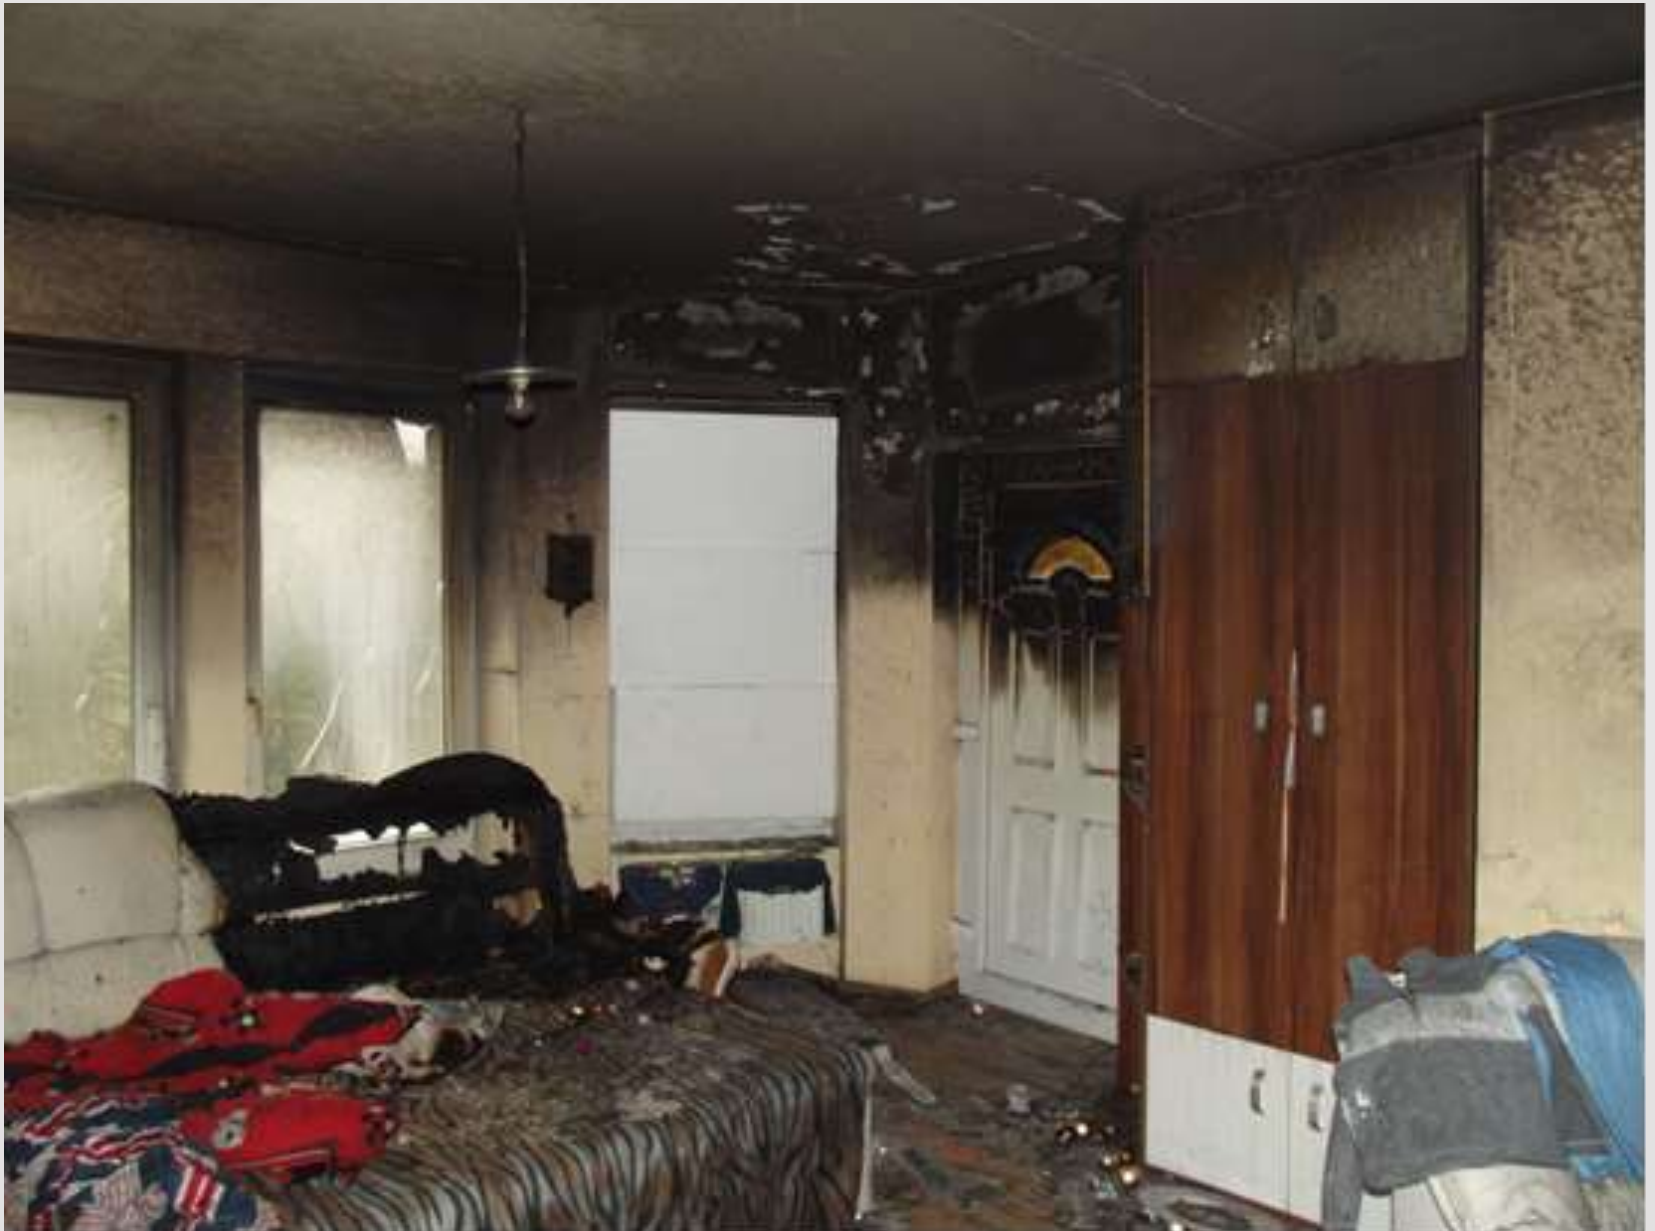
Íme a tűz okozója. Hívjuk fel a lakosság figyelmét arra is, hogy a karácsonyfa égők is okozhatnak tüzet, nem csak a nyílt lángú eszközök veszélyesek.

- A lakásokban felállított karácsonyfák a kiszáradás miatt napról-napra gyullékonyabbak.
- A karácsonyfa égők a tárolás, az évente esedékes kigubancolás, fel és leszerelés során megsérülhetnek. A vezetékek sérülnek, megtörnek, meglazulnak ami már rendellenes melegedést eredményezhet (a tüzet okozó égőket kb. 7 éve vették).
- Ezeket minden évben át kell vizsgálni, és le kell selejtezni a legkisebb hiba esetén is.
- Lakáson belül ne hagyjuk bekapcsolva őrizetlenül az égőket.
- Hasznos dolog, ha a lakásokban is van tűzoltó készülék.
