Pajor László

Robbanás és tűz a szombathelyi raktárcsarnokban – Mi okozta a tüzet?

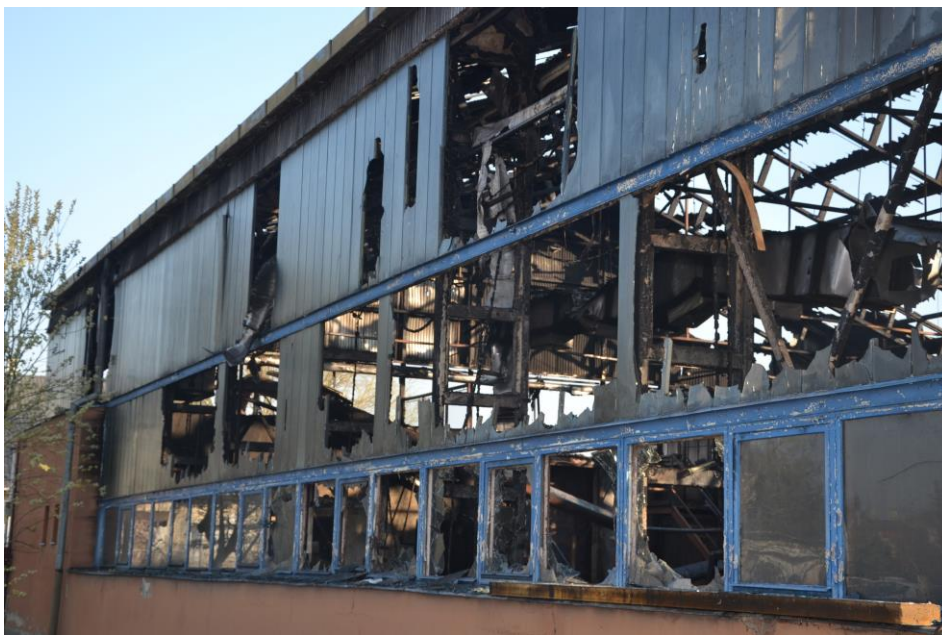
A sérült csarnok – a kár 80 millió

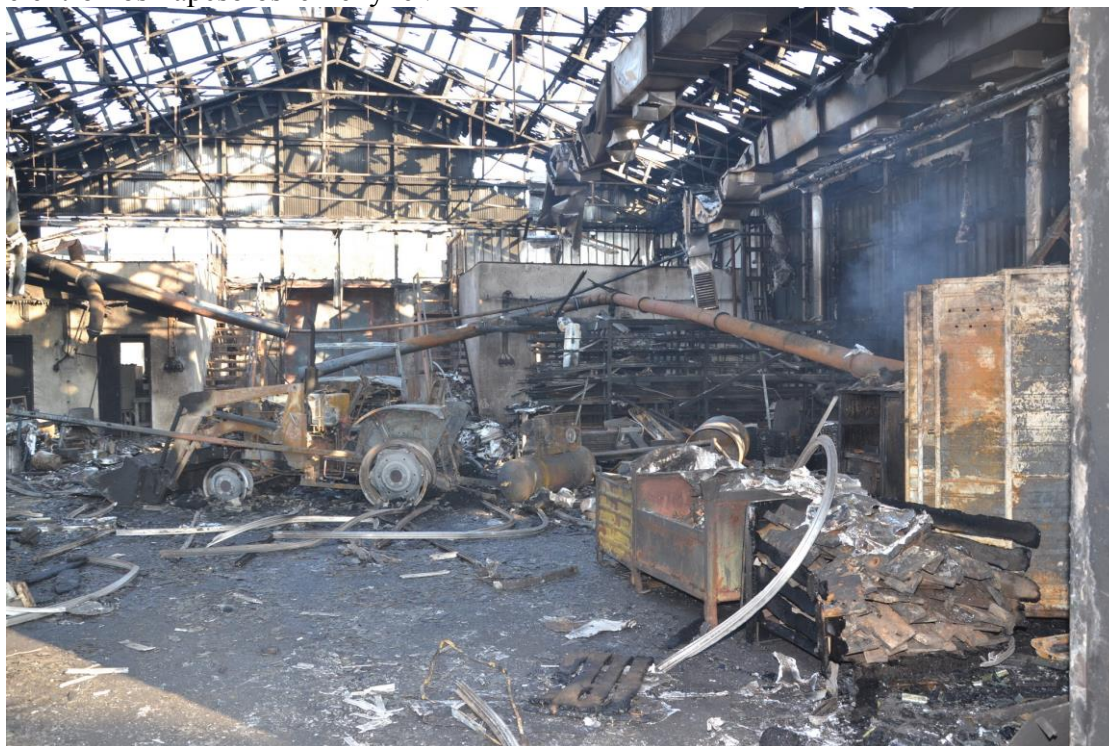
A tűzvizsgálatot nehezítette a csarnokban tárolt sok gép, berendezés, de az alapos helyszíni szemle az idegenkezűséget kizárta. A raktárcsarnok fém tetőszerkezetén a vizsgálat két helyen rögzített heves lángolásra, nagy hőterhelésre utaló nyomokat. A lakóautó környezetében, és az elektromos kapcsolószekrénynél.

A másik beégési nyomot vizsgálva megállapították, hogy a tűz vélhetően a szomszédos bádogos műhely csarnokában levő elektromos kapcsolószekrényben keletkezhetett, majd továbbterjedt a hungarocell táblákból álló álmennyezetre. Az álmennyezet csepegtető égése miatt áttért az 500 négyzetméteres raktárcsarnokra és a benne tárolt gépekre, berendezésekre. A tüzet a kapcsoló szekrény elektromos zárlata okozhatta, s a bádogos műhelyben munkálatok folytak és a kapcsolószekrényt is használták. A keletkezés tényét megerősítette, hogy a csarnokot az ipari kamera felvételei alapján ezen az estén 21:30 órakor hagyták el a dolgozók, más tevékenység ezt követően nem zajlott a területen.

Az elektromos energia rövidzárlata, mint (vélelmezhető) keletkezési okot az is alátámasztja, hogy a szomszédos bádogosműhely tulajdonosa arról tájékoztatta a tűzvizsgálót, hogy villamos vezetékek, világítótestek cseréje zajlik a csarnokban, a leégett épülettel közös szakaszokon. A válaszfalra épített elektromos kapcsolószekrény elszenesedett, a maradványai között talált 500 V-os hengeres porcelán biztosítékok olvadó betétjei megsérültek, melyek egyértelműen elektromos rövidzárlatra utalnak.
