A törökbálinti pirotechnikai raktárrobbanás tűzmeelőzési tapasztalatai a hatósági és szakhatósági tevékenység tükrében

A dolgozat a hazai folyamatokat bemutatva, de nemzetközi összefüggésben vizsgálja a törökbálinti pirotechnikai robbanást és az abból eredő ipari baleset meelőzési feladatokat. Feldolgozza a világon bekövetkezett pirotechnikai robbanásokat és a vizsgálatok megállapításait.

Tóth Tihamér tú. szds.
VIKKL-1
Védelmi igazgatási szak
Katasztrófavédelmi szakirány

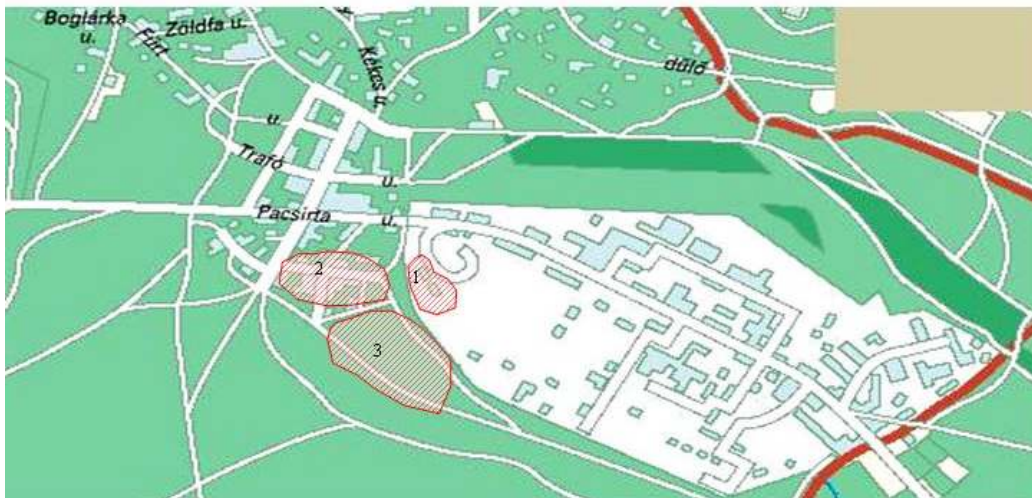
1. számú ábra: A Mechanikai Művek és környéke a kárterületek felosztásával (1. számmal jelzett kárterületen helyezkedett el Kft. raktára)

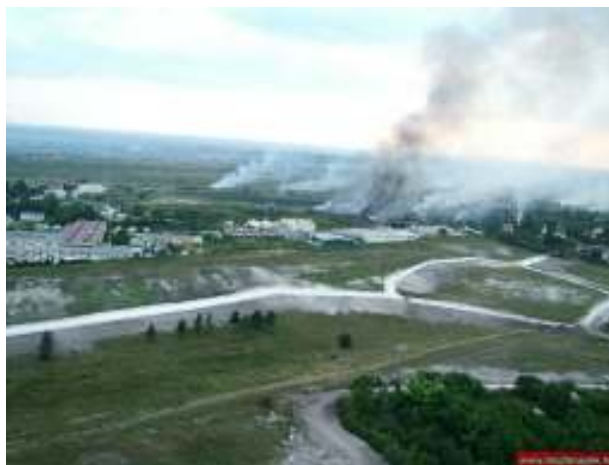
1.sz. kép: Légi felvétel a Mechanikai Művek észak-nyugati részéről

A Mechanikai Művek üzemi területén, az észak-nyugati részen elhelyezkedő három tűzszakaszra osztott raktárépületben, annak is 3. számú anyagraktárában történt augusztus 5-én a robbanás. Az észak-nyugati oldalon közvetlenül az üzem kerítésétől (kb. 30-50 méter távolságra) helyezkedtek el a lakóingatlanok, gazdasági és egyéb épületek. A raktár keleti oldalán a volt Mechanikai Művek épületei helyezkedtek el, továbbá egy földsánc, amely védte az MM többi épületét egy esetleges robbanással szemben.

A pistályi oldal felé ilyen védősánc nem volt kialakítva, a lökéshullámok természetes módon is ebbe az irányba terelődtek. A raktártól mintegy 200-300 méterre nyugati irányban a fennsíkot egy észak-déli irányú domb határolja. A lakóépületek idővel jócskán ezen vonal mögé kerültek egészen a volt üzemi kerítéstől alig néhány méterre.

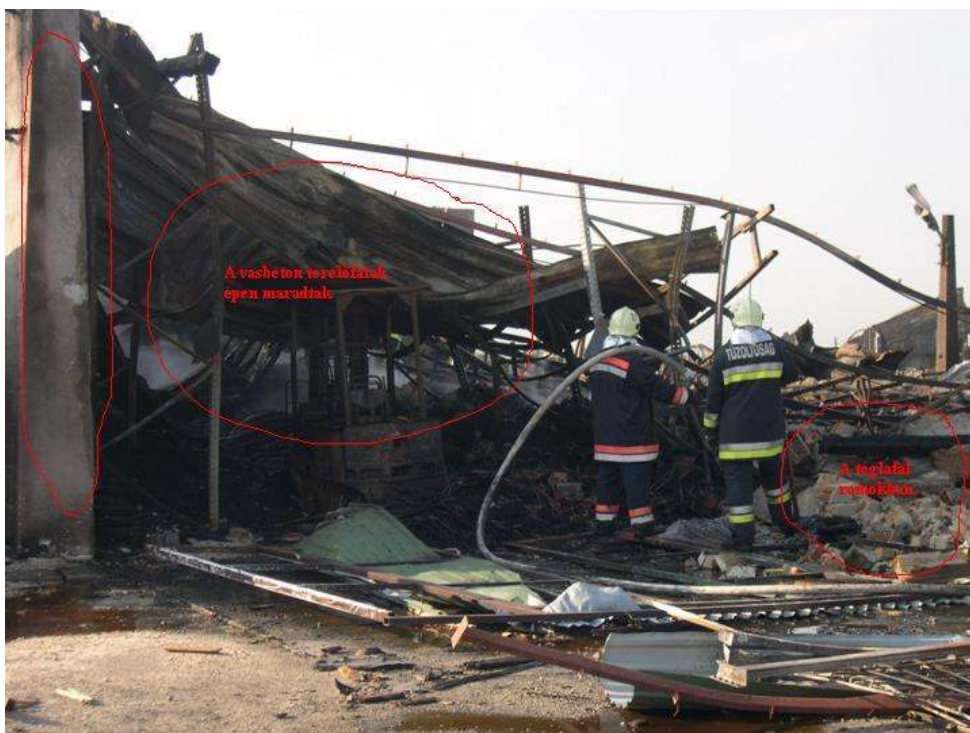
2.sz. kép: Az elpusztult raktárépület (piros színnel jelölve a vasbeton támfal és az összeomlott téglafal)

hogy egy esetleges robbanással szemben ellenálló legyen és betölthesse funkcióját. Erre általában monolit vasbeton szerkezet alkalmazható: e kettős funkció betöltésére egy szimpla téglafal nem alkalmas, mert azt egy esetleges robbanás darabokba töri és hatása megjelenhet a szomszédos tűzszakaszban is. A robbanás helyszínén jól látható volt, hogy a vasbeton szerkezetek végeredményben betöltötték funkciójukat, de a téglafalak összeomlottak és nem voltak képesek ellenállni a robbanásnak.

Az elmondások alapján kb. 50 tonnányi pirotechnikai anyag és csak ilyen anyag volt a raktárban. A fenti elemzéseket és a külföldi tapasztalatokat követve már ez az 50 tonna is elegendő mennyiség ahhoz, hogy megfelelő iniciáló hatásra ekkora robbanást okozzon. Robbanóanyaggal történő visszaélés hiányában is felelősség terheli a cég vezetőit, akiknek tudniuk kellett volna e termékek veszélyeztető hatásáról.⁴⁵

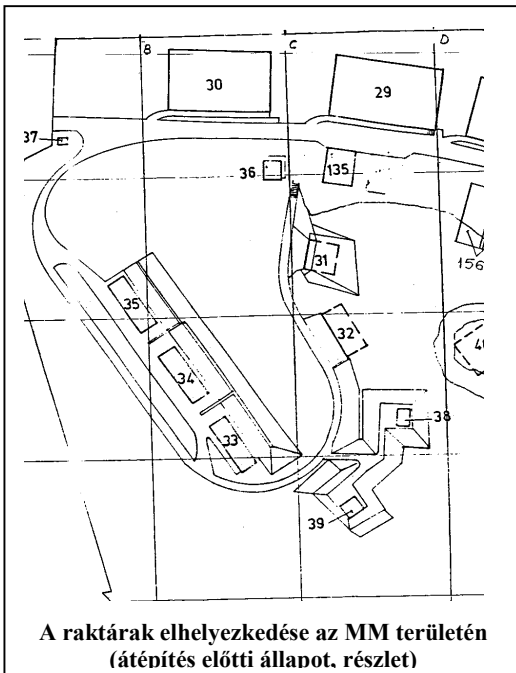
A raktárak elhelyezkedése az MM területén
(átépítés előtti állapot, részlet)
