Alkalmazott Tűzvizsgálat

2014.

I. Gyújtóforrások elemzése

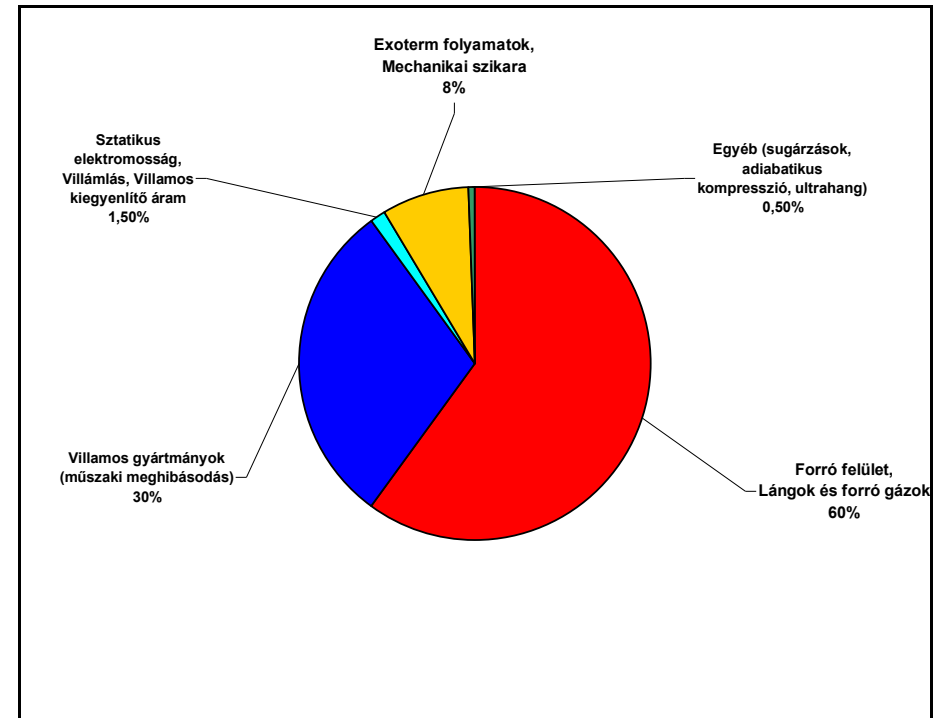
2. számú ábra: A gyújtóforrások tűzkeletkezés szerinti megoszlása.

Természetesen a fenti számadatokat csak, mint tájékoztató adatokat (trendeket) szabad figyelembe venni a tűzvizsgálat során. Hiszen a fentiek értelmében az ultrahang, a különféle sugárzások (rádiófrekvenciás-, elektromágneses-, ionizáló sugár), vagy az adiabaticus kompresszió miatti tűzkeletkezés elhanyagolhatónak tekinthető. Ennek ellenére adott körülmények között, ezek valamelyike lehet az egyetlen potenciális gyújtóforrás.

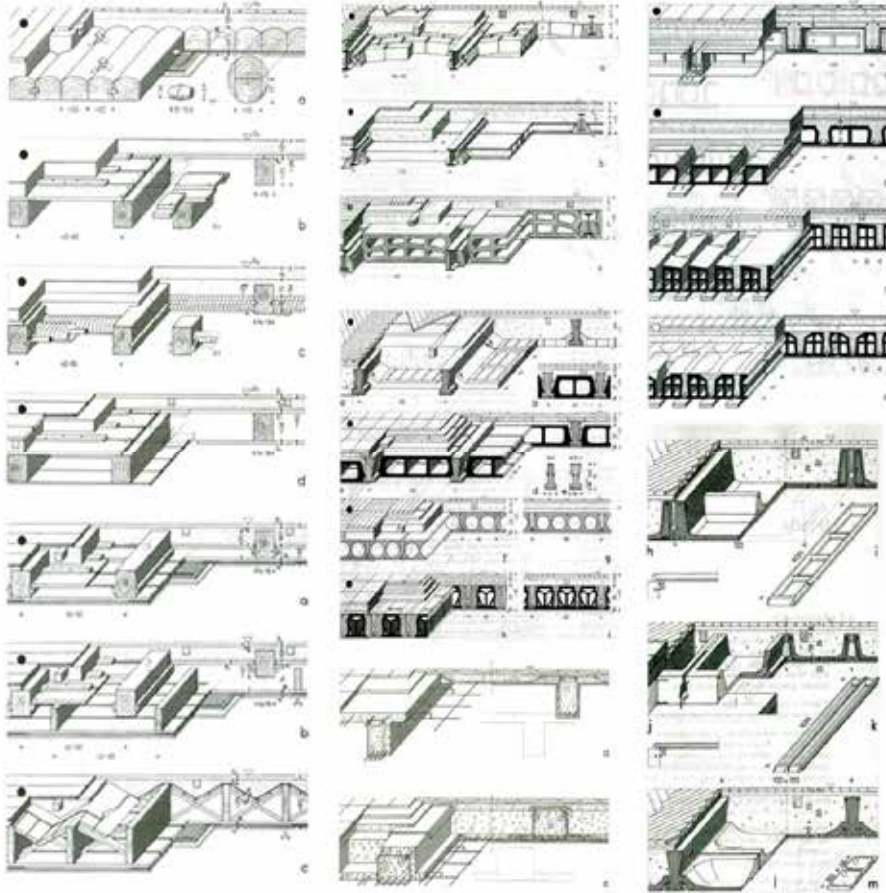
Födém típusok

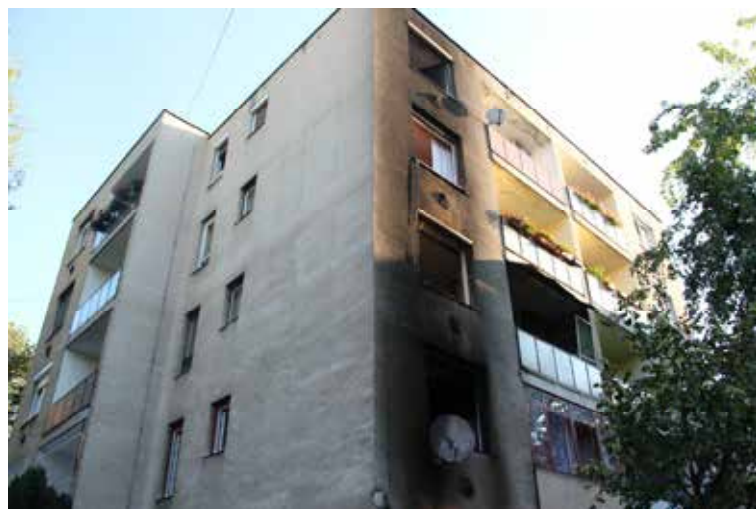
Nem éghető anyagú homlokzat károsodása

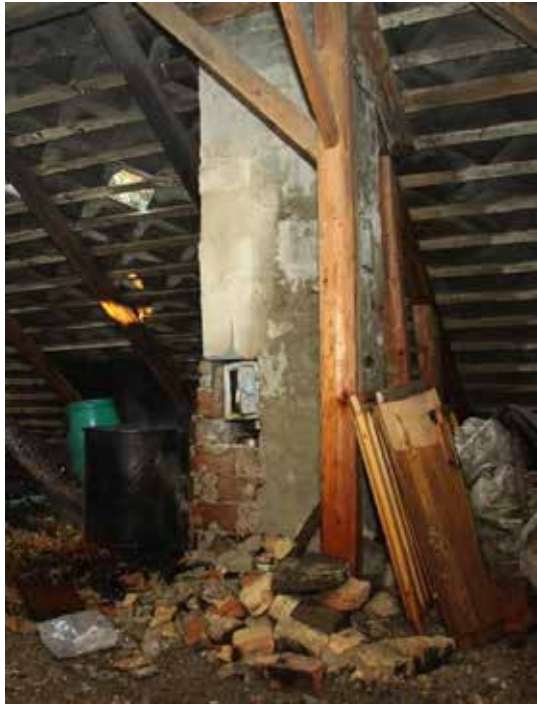
Padláson a kémény következtében keletkezett tűz

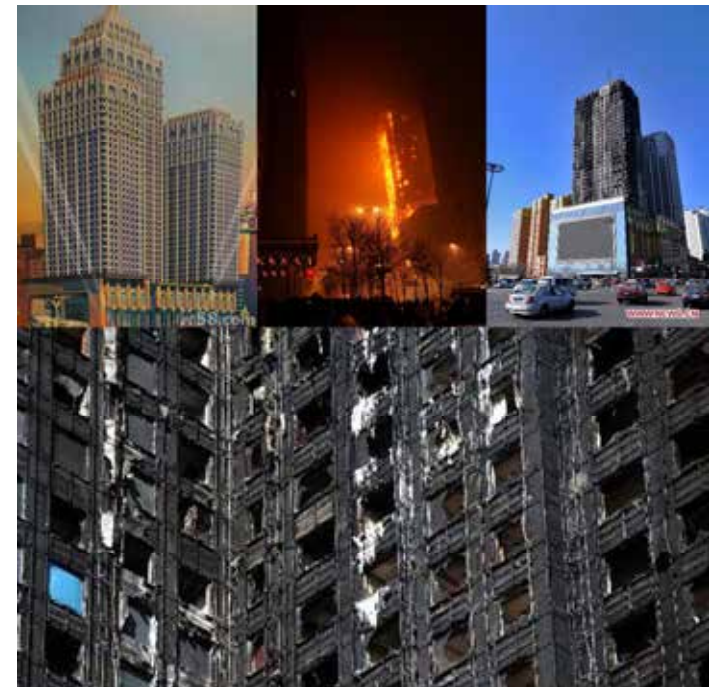
A tűz gyors terjedése akár rejtett módon, a nem éghető anyagú (pl.: kő, vagy téglá) homlokzatburkolat mögött megtörténhet, és egyik szintről a másikra megvalósulhat. A belső térben a szintek közti tűzterjedésre utaló nyomok, elváltozások meglétének hiánya félrevezető lehet, több tűzfészket feltételezhet a tűzvizsgáló, tévesen. Mindenképpen többszintes épületek esetében, függőleges, szintek közti tűzterjedés megtörténte esetén vizsgálni kell a légréteg meglétének tényét, és az abban történő függőleges tűzterjedés megvalósulásának lehetőségét.

Homlokzati tűzterjedés

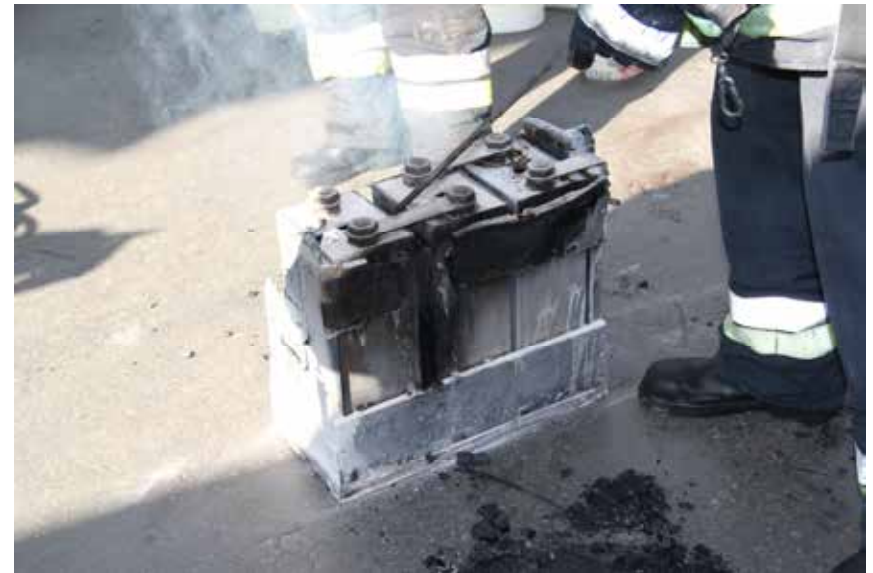
Az első szekrényben lévő 057 számú akkumulátor fa ládája jelentős mértékben elégett, az elemek alsó részükön kiolvadtak. A 059 és 055 számú akkumulátorok fa ládáit csak kisebb mértékben égtek meg. A tűz az első akkumulátorszekrényben lévő, 057 számú akkumulátorban keletkezett.

A tűz a 057 számú akkumulátorról és faládájáról áttért a közvetlenül mellette elhelyezkedő 059 és 055 számú akkumulátorok fa ládáira. A tűz a zárt akkumulátorszekrényből nem terjedt tovább, azt a pályaudvar dolgozói 2 db 6 kg-os porral oltóval eloltották.

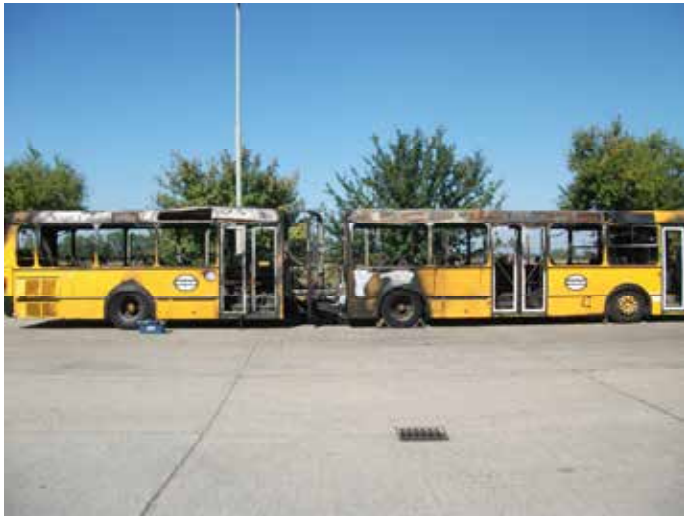
A csukló pont és a „B” tengely közötti felületen a sárgára fényezett oldalsó karosszéria-borításról teljes mértékben a festék leégett mindkét oldalon a jármű aljáig. Erre a pontra mutatnak az égésnyomok. Ettől a ponttól távolodva a busz eleje illetve hátulja felé a külső karosszéria lemezek fényezésén egyre kevesebb égésnyom figyelhető meg. A busz külső szemléje folyamán kiderült, hogy a jármű motorja illetve hajtása hátul a „C” tengely mögött helyezkedik el, az üzemanyag tartálya pedig elől az „A” tengely mögött, a menetirány szerinti jobb oldalon. A hidraulikus rendszer is végigfut a jármű teljes hosszában, hiszen a hidraulika szivattyút a hátul levő motor hajtja, a munkahengerek pedig a csuklónál és az els

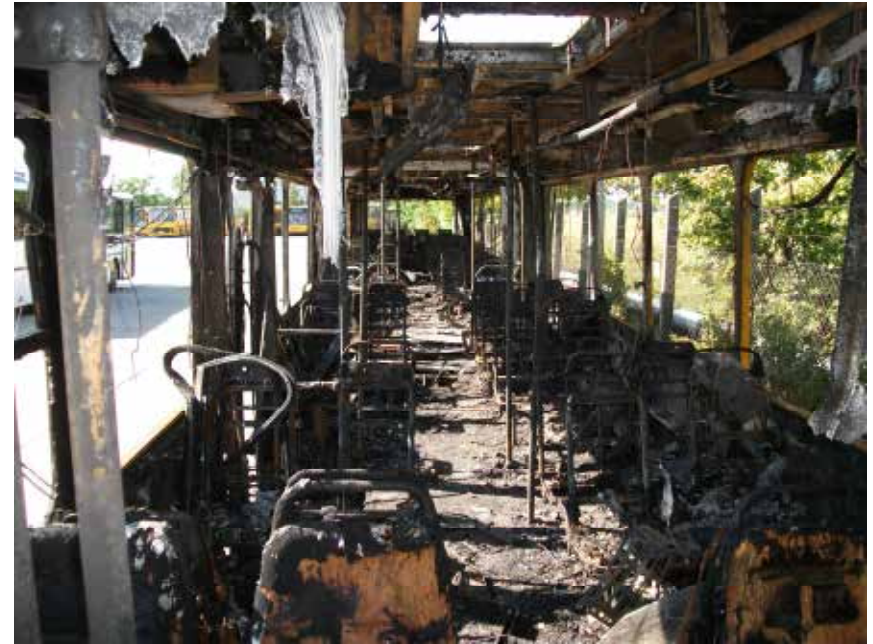
A busz utasterének vizsgálata során látható, hogy az utasterben található összes éghető anyagú alkatrészek, ülések szinte teljes mértékben elégték, megsemmisültek. Azonban a sofőrfülke közvetlen környezetében levő éghető anyagok (habszivacs, üléskárpit, műszerfal) deformálódtak, de jól felismerhetőek. A jármű utasterében itt figyelhető meg legkevésbé a tűz károsító hatása, hőterhelése. A busz utastere az éghető anyagok eloszlásának szempontjából homogénnek tekinthető (Ebből az okból az égésnyomok irányadóak lehetnek.). A jármű padlóvonalát, padlószintjét vizsgálva látható, hogy a csuklóhoz közeledve bármelyik irányból egyre nagyobb a padlószint károsodása. A legjelentősebb károsodás a padlószinten a csuklótól előre eső terület (megközelítőleg 1 méterre), ahol a fa rétegelt lemez-burkolat is teljes keresztmetszetben átégett. A csukló alumínium bordáslemez padló borítása teljes keresztmetszetben átégett, elfolyt, különösen a busz hossz tengelyének vonalában. Az olvadt alumínium maradványok megfigyelhetőek a kötőelemek környezetében. Jól láthatóak a hőelvonás jellemzői az acélra rögzített alumínium burkolatok kötőelemeinek környezetében.

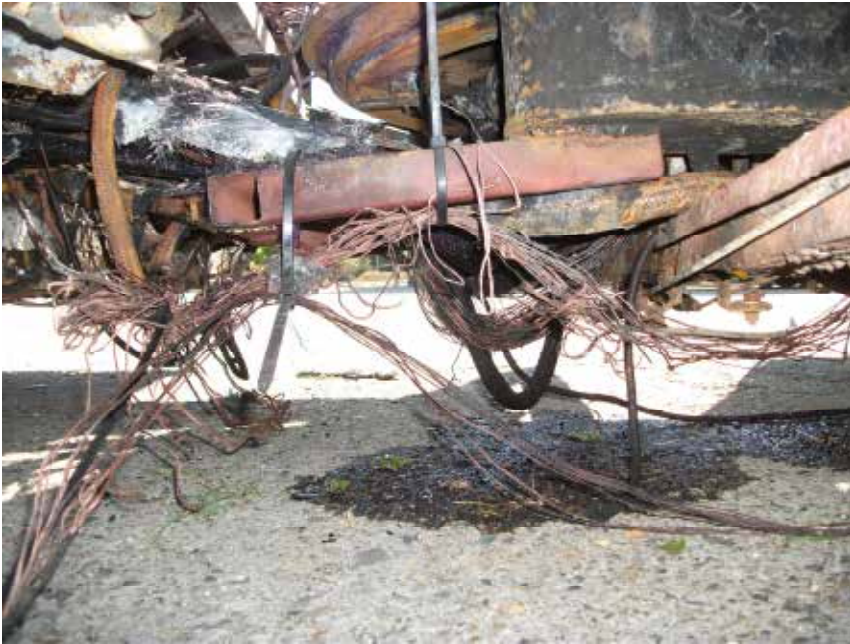
A jármű tűz által legjelentősebben károsított területe a csukló padlóvonal alatti része a hossz tengely vonalában. A csukló padló szintje alatt a busz hossz tengelye vonalában kábelkötegek, hidraulika csövek, üzemanyag csövek, pneumatikus csövek elégett maradványai figyelhetőek meg. Ezek a csövek, vezetékek a padló szint alatt megközelítőleg 20-30 centivel futottak egymáshoz képest szorosan. Ezt a köteget egy zárt szelvényből készített konzolon, acéllemez borítású „tálca” támasztja alá.

A zártszelvény konzol a busz hátsó (toló) részének alvázához van rögzítve hegesztéssel. Ez a konzol elfordul (a busz csukló fordulása esetén) a kötegben futó, a busz első feléhez stabilan vezetett, rögzített csövek, vezetékek alatt úgy, hogy közben alátámasztja azokat. A konzol külső hegesztése a jobb és a bal oldalon is el van repedve! A konzol teherviselő varratának repedése vélelmezten a jármű rázkódásából és a konzolra terhelt kábel, vezeték, csököteg tehetetlenségi tömegéből származhat. A szemle alkalmával az elégett cső, illetve vezeték maradványok, a nem éghető anyagú flexibilis csövek az említett konzolt terhelték. A vezeték-köteg alatt és a tartó konzol között koptató betét vagy annak maradványa nem látható. A jármű csuklója, illetve az említett konzol alatt olajtócsa figyelhető meg. Az olaj a járműben betöltött szerepe, funkciója a helyszínen rendelkezésre álló eszközökkel egyértelműen nem beazonosítható (hidraulikaolaj, gázolaj, stb.)
