Németh Szabolcs
Busz baleset Beleden.

Lengyel zárándokokat szállító autóbusz szenvedett súlyos balesetet. Az 50 fő mentése komoly szakmai és szervező munkát jelentett a közreműködőknek.

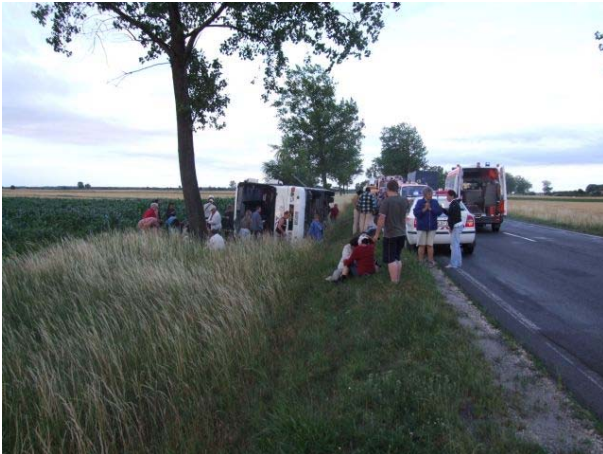
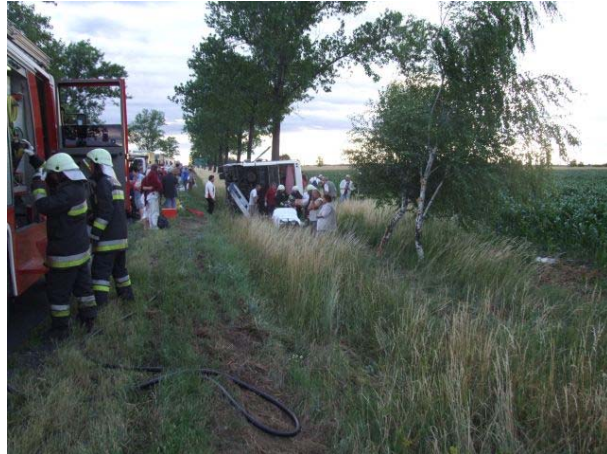
A kiérkezéskor a főút Szombathelyről Csorna irányába haladó sávja mentén húzódó árokban, a jobb oldalára borult buszt talált az egység, melyről a felderítés során megállapították, hogy Lengyel nemzetiségű, Man 422 típusú, és zárándokokat szállít.

A mentési terület északi és déli oldala

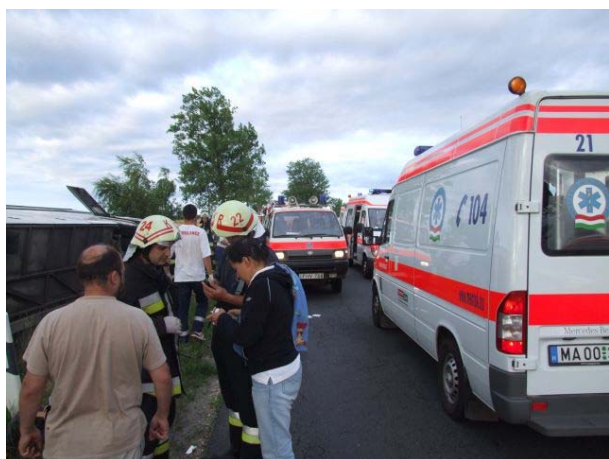
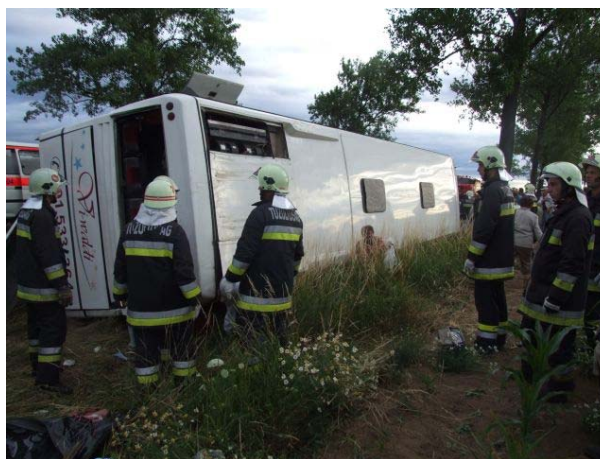
Névsoregylezés a sérültek kimentése után

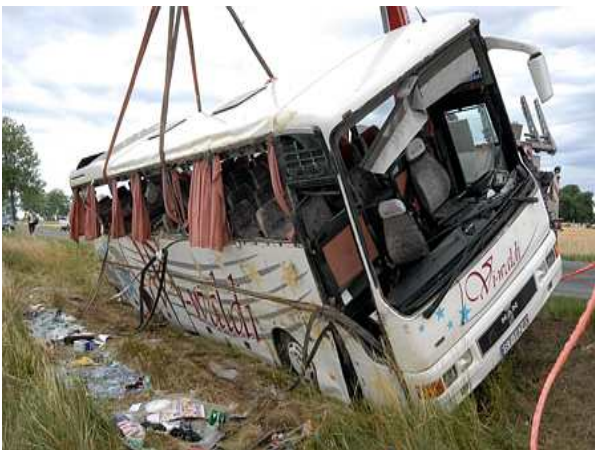
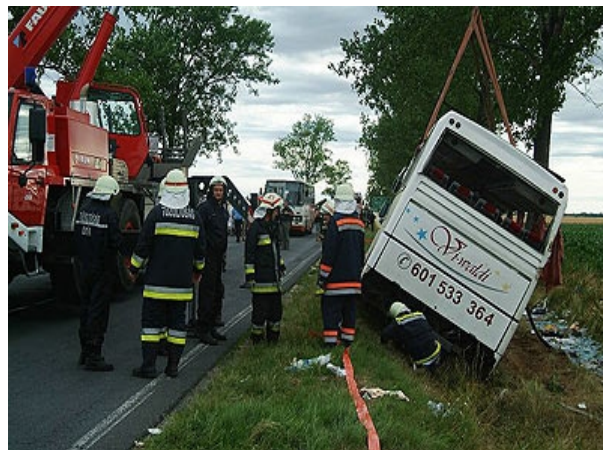
09. 20: a lengyel busz kiemelése a Győr-daru és a Sopron Műszaki mentő csörlője segítségével megtörtént. Az utasok személyes értékei rendőrség segítségével összegyűjtésre kerültek.

Busz emelése

A mentésvezető utasítására a kapuvári egység Vetter párna segítségével megkísérelte megemelni a buszt, esetleg alá szorult személyt keresve, de mivel ez sikertelen volt, a Kapuvár 24-es 05: 59-kor kérte a Győr Bázis-Daru leriasztását.

06. 51: Győr-Bázis- daru a helyszínen. Ahhoz hogy a busz kiemelését el lehessen végezni, a busz mellett lévő mentőautókat át kellett helyezni úgy, hogy az egészségügyi ellátás folyamatos maradjon
