Védelem KATASTRÓFAVÉDELMI SZEMLE

2014. 21. évfolyam, 2. szám

VERES GYÖRGY A TŰZOLTÁSI FELVONULÁSI TERÜLET VIZSGÁLATA II.

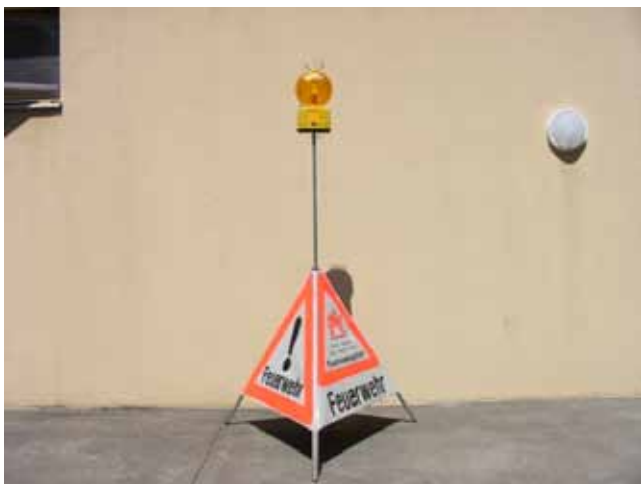
Az este vagy rossz látási körülmények közötti beavatkozásnál a bekapcsolt megkülönböztető jelzésen kívül javasolt az egyéb veszélyre figyelmeztető háromszög tábla kihelyezése, villogó sárga fényforrással (1. ábra).

1. ÁBRA: FIGYELMEZTETŐ TÁBLA

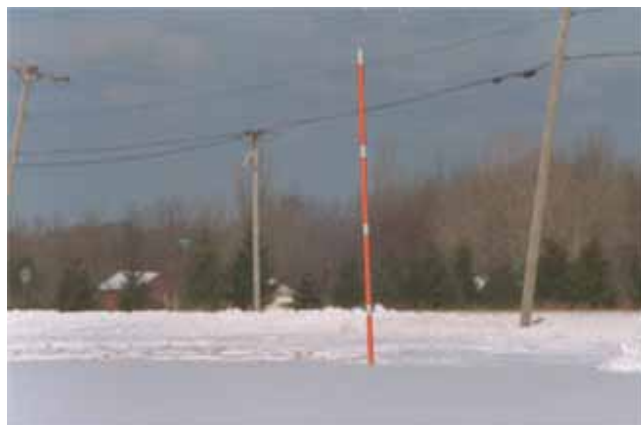
Olyan tűzcsapoknál, ahol a jelzőtábla nem helyezhető el (pl. sík terep, erdős rész stb.), megfontolandó a fényvisszaverő anyaggal ellátott mutató pálca elhelyezése (2. ábra).

2. ÁBRA: TŰZCSAPJELÖLÉS FÉNYVISSZAZERŐ PÁLCÁVAL

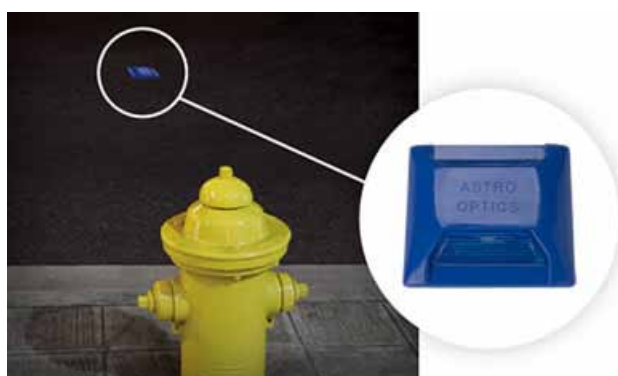
A tűzcsapokat jelölő táblákat sokszor nehéz megtalálni, ezért a helyszínen érkező beavatkozókat segítené a tűzcsap megtalálásában az útburkolatba helyezett kék színű fényvisszaverő elem (3. ábra).

3. ÁBRA: FÉNYVISSZAZERŐ ELEM

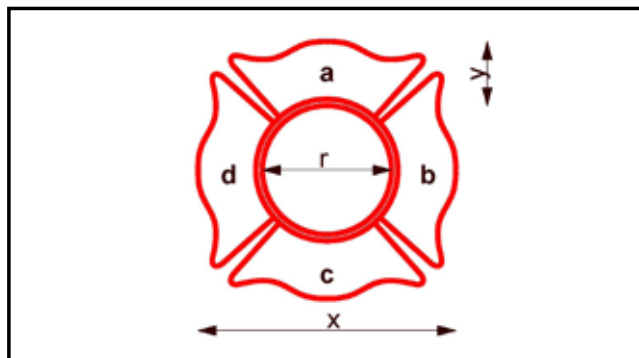
4. ÁBRA: TÁJÉKOZTATÓ TÁBLA

A beavatkozás során a tűzoltásvezető egyik elsődleges feladata, hogy minél több információt megszerezzen az adott épületről. Az azonnali információ szerzése érdekében az amerikai szakemberek az épületre, vagy annak közelében a tűzoltók által jól látható helyen a biztonsági – máltai kereszt alakú – felirat elhelyezését javasolják [10] (4. ábra).

Javasolt méretei: A: 17 cm; B: 5 cm; C: 7 cm; Betűméret: 2,5 cm

A jelölések jelentése:

'a' mező – Építmény tűzállósági fokozata – I-IV

'b' mező – Legveszélyesebb tűzvédelmi osztályba sorolt helyiség – A-E

'c' mező – Beépített tűzoltó berendezés és/vagy falitűzcsap jelenléte – T (teljes védelem), R (részleges védelem), F (fali tűzcsap)

'd' mező – Személyek mentésére vonatkozó információ – GY (gyerek), I (idős), MS (mozgássérült), MK (mozgásképtelen), SE (segítségelmenekíthető)

közép mező – Speciális veszélyre vagy jellemzőre történő figyelemfelhívás (pl. napelem, napkollektor, radioaktív veszély)

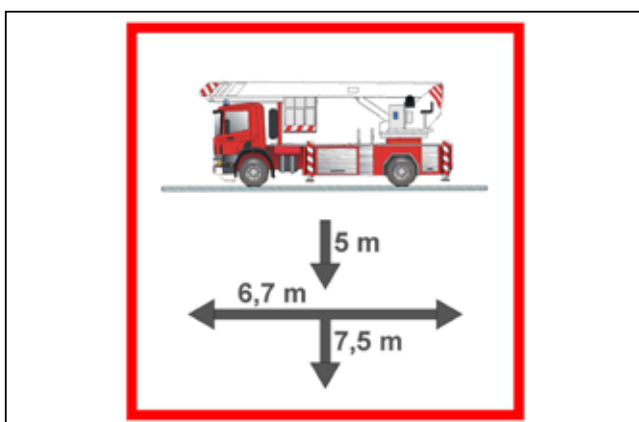
5. ÁBRA: FIGYELMEZTETŐ TÁBLA

A burkolati jelölés mellett kiegészítésként alkalmazandó a letalpalási helyet jelölő tábla, ami a tűzcsap jelölő tábla analógiájára jelöli a terület elhelyezkedését és a méretét (5. ábra).

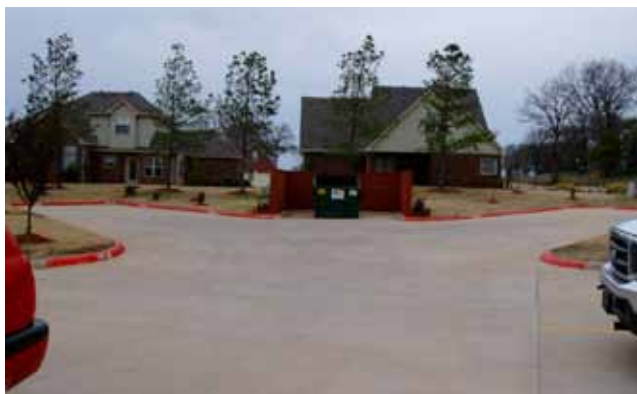
lekedés szabályairól szóló 1/1975. (II. 5.) KPM-BM együttes rendelet (KRESZ) az útburkolat jelölésre (fehér X) és megállásra tiltó táblát rendel. Ezen kívül javasolt – észak-amerikai mintára – az útszegélyt a felvonulási területnél, valamint érintett tűzcsapnál piros színnel megjelölni (7. ábra).

7. ÁBRA: PARKOLÁS TILTÁSA PIROS SZÍNŰ PADKÁVAL

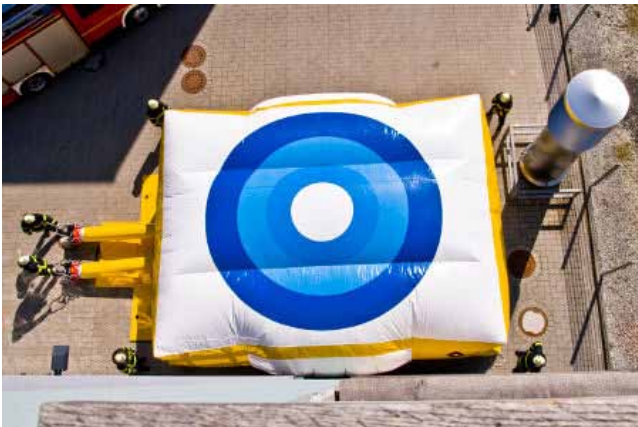
A további vizsgáldást igényel az ugróponyvák (ugrópárnák) alkalmazási lehetősége, ugyanis már rendelkezésre áll 60 m ugrómagassággal rendelkező DIN 14151 szabvány sorozat szerint minősített is (9. ábra).

9. ÁBRA: 60 M MAGASSÁGBÓL HASZNÁLHATÓ UGRÓPÁRNA

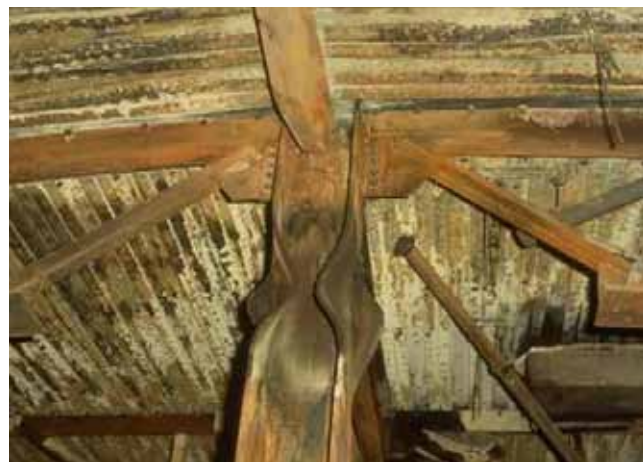
Bár az oszlopok egy része deformálódott, a szerkezet nem mutatta összeomlás jelét. Ebből azt feltételezték, hogy a szerkezet tűz által kevésbé érintett részei elbírták a meggyengült részokről szétoszló további terheléseket is.

BROADGATE: HORPADT OSZLOP, DEFORMÁLÓDOTT GERENDA

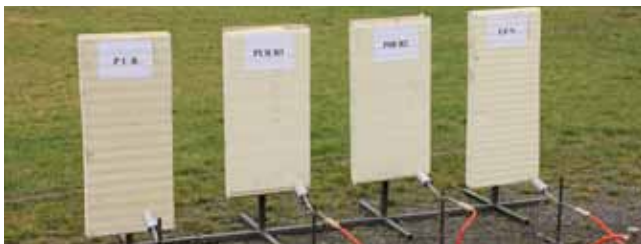
A NÉGY HŐSZIGETELŐ PANEL

A négyfajta anyagból készült lapok súlyát az égetés előtt és után is gondosan lemértük, így a végén három adattal (kiinduló, égés utáni súly és a tömegveszteség) rendelkezünk.

A PB-gáz lángforrást a hőszigetelő anyagok alsó harmadának közepére irányítottuk, a lángforrást azonos magasságban a hőszigetelő lapoktól 40 cm távolságban helyeztük el. A gázláng 45 fokos szögben érte a felületet.

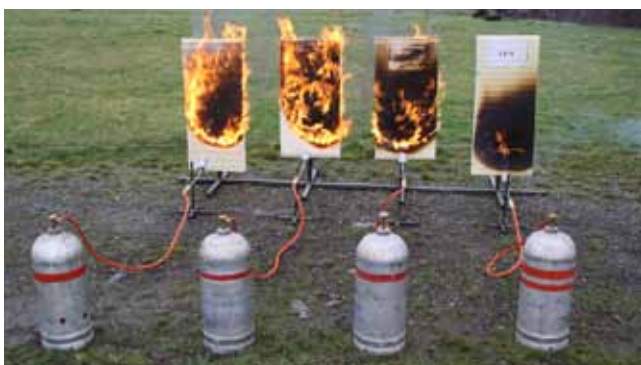
Az első lángoknál ez a nagy felületű égés nagyon látványosan megjelent három anyagnál (PUR, PUR B3, PIR B2) míg a negyediknél (IPN) meglepő módon nem égett végig a felületen,

VÉGIGFUTOTT A LÁNG A FELÜLETEN (I. KÍSÉRLET)

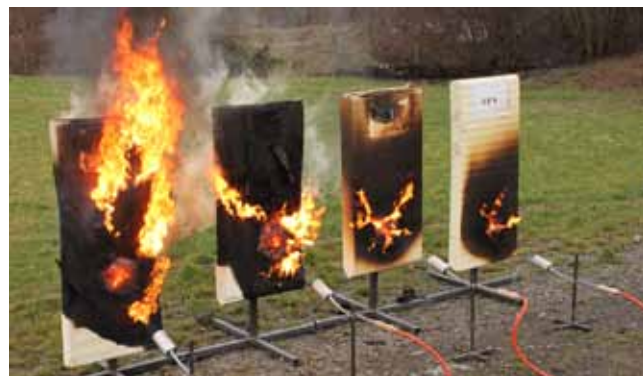
A KÉT PUR INTENZÍVEN ÉG (I. KÍSÉRLET)

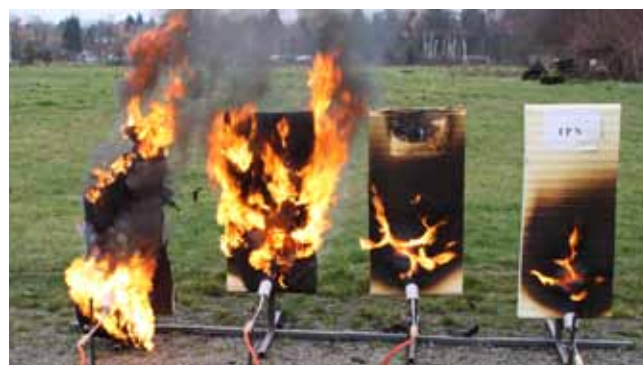
LEZUHAN A PUR TETEJE (I. KÍSÉRLET)

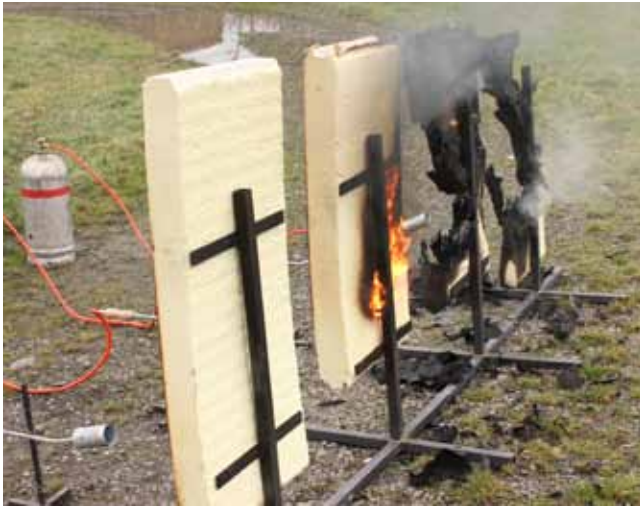
HÁTULNÉZETBŐL, BALRÓL JOBBRA: IPN, PIR B2, PUR B3, PUR

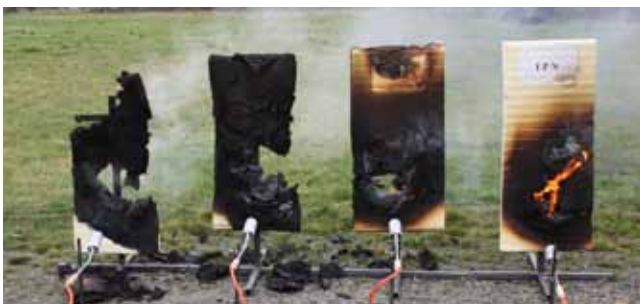
IPN: KIS LÁNGOK AZ ELOLTÁS UTÁN (I. KÍSÉRLET)

A 7-9. percig tartó időben a PUR már alig égett, csak az alsó része látszott valamennyire épnek, a PUR B3-nál füstölést és a maradék égését, valamint a leégett részek leveles leválását tapasztaltuk. A PIR B2-nél a repedések szélén növekvő lángok és baloldalon apró leválások voltak. Az IPN-nél a közvetlen lánghatás helyén egyre mélyülő izzó kráter alakult ki, amiből a kitörő repedések végénél kis lángok törtek elő.

A 10-12. perc között a PUR és a PUR B3 lényegében már leégett, a fekete csonkokból néha füst szállt fel, mindössze a bal alsó sarokban maradtak mindkettőnél sértetlennek tűnő anyagmaradványok. A PIR B2-nél az izzás intenzitásának növekedését és a repedések továbbterjedését a 11. percben rögzítettük, majd a 12. percben a közvetlen lánghatás helyén átégett az anyag. A kis lyuk peremén apró lángok törtek elő, de lényeges égést a továbbiakban nem tapasztaltunk. Ugyanezen időszakban a 12. perctől az IPN-nél az addigi izzás után a repedések mentén nagyobb (kb. 10 cm-es) lángok alakultak ki és az egyik vízszintes repedés vonalában a jobb oldalon egy apró láng túlnyúlt a hőszigetelő anyag szélénél.

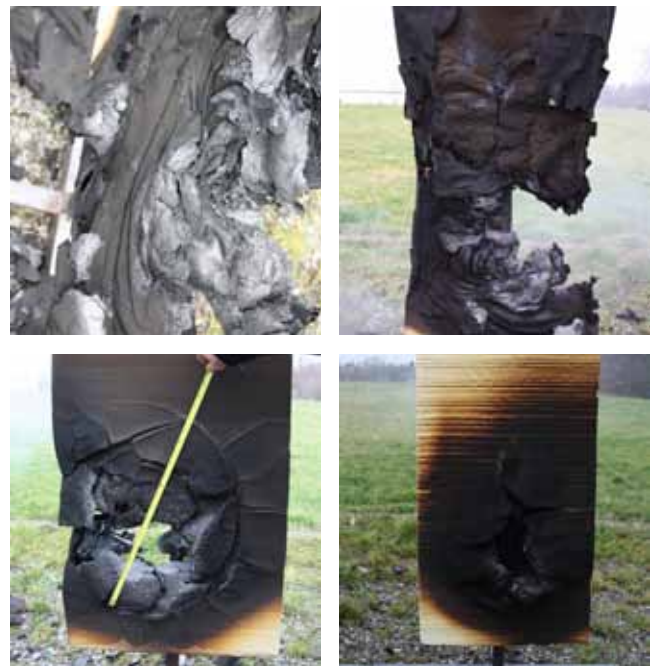
A 14. perctől az addig csak gőzölgő PUR lap füstölni kezdett, majd a 16. percben a még álló középső rész bal oldalán égni kezdett, s pár másodperc alatt lezuhant a tartóállványról, ahol rövid idő alatt, a még ép bal sarokkal együtt teljesen megsemmisült.

FENT: PUR (BALRA) ÉS PUR B3 (JOBBRA)

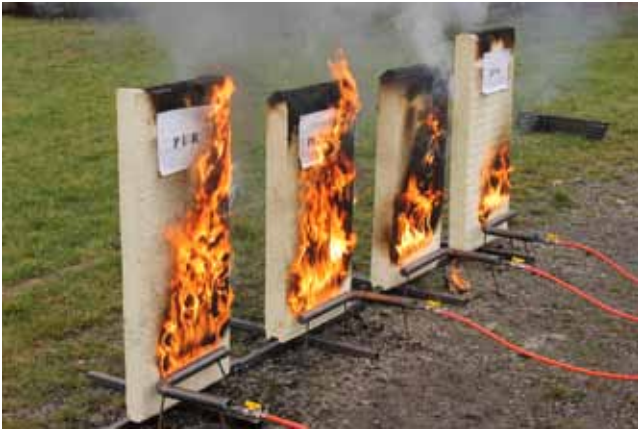
Az égőcsöveinket égő állapotban közvetlenül a hőszigetelő lapok alsó szélé mellé helyeztük. Harminc másodperc után az előző

A KIS LÁNG HATÁSA (2. KÍSÉRLET)

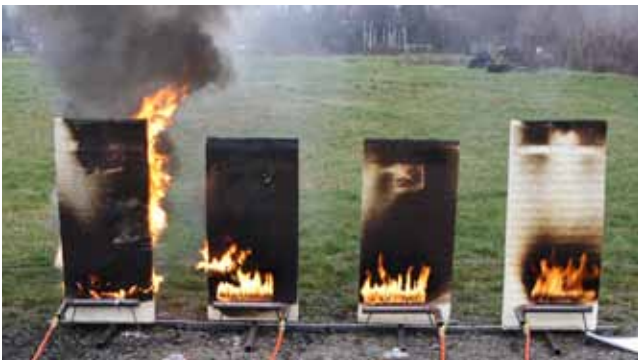
A 2. percben a PUR már intenzíven füstölt és égett a jobb oldalon, a 3. perctől az égés és a füstölés intenzitása nőtt, a 4. percben sűrű fekete füst mellett a hőszigetelő lap hátulja is égett.

A PUR HÁTUL ÉG (2. KÍSÉRLET)

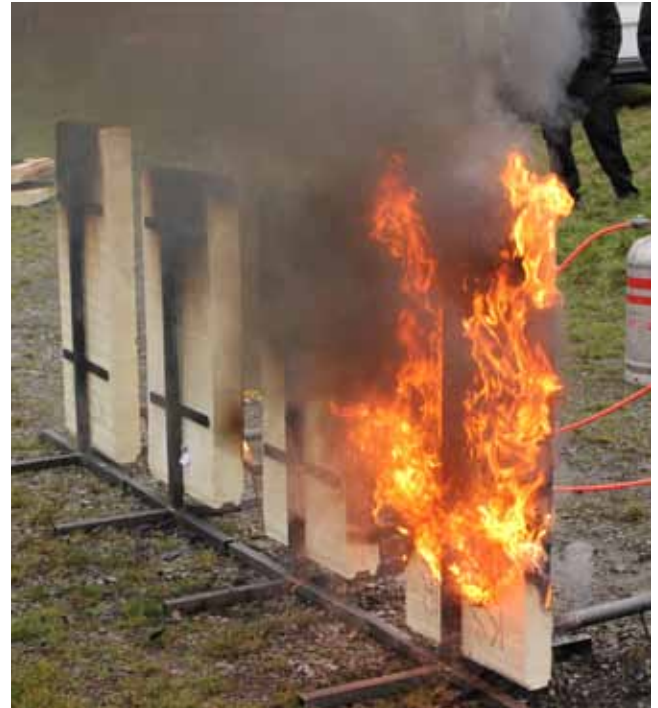
HÁTULNÉZETBEN: LÁNGOL A KÉT PUR (2. KÍSÉRLET)

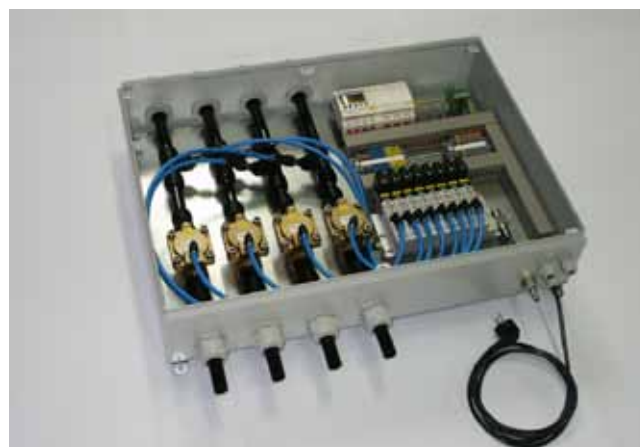
TELEPÍTÉS UTÁN AUTOMATIKUSAN MŰKÖDIK

működését és kilép a rendszerből. Ugyanakkor egy gombnyomással is elindítható egy teljes tisztítási ciklus lefuttatása.

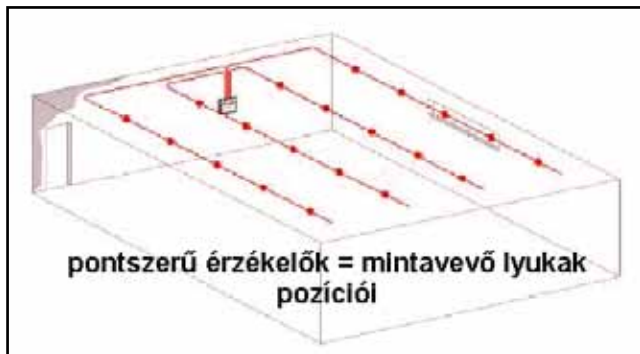
MÁSODLAGOS MINTAVÉTELŰ RENDSZER

vevő pontjait a pontszerű érzékelőkre előírt elhelyezési szabályok szerint osztjuk ki, mintegy helyettesítve azokat. A helyettesíthetőség további feltétele, hogy az egyes mintavételi pontok érzékenysége legalább egyezzen meg vagy múlja felül a helyettesítendő pontszerű érzékelő érzékenységét. Természetesen pontszerű érzékelők helyettesíthetősége nem csak abban az esetben lehetséges, ha a védelmen belül elsődleges mintavételezésű aspirációs rendszert is használunk, de az általános jelleggel érvényes, hogy elsődleges mintavételezés alkalmazása esetén fedő, „másodlagos” védelmet is ki kell építeni.

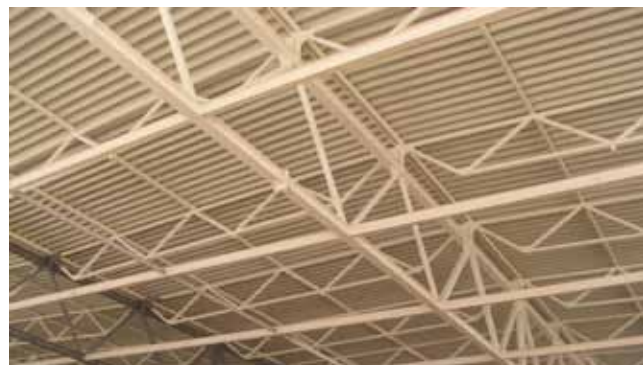
PROMAPAINT® FESTÉK ACÉLSZERKEZETEN

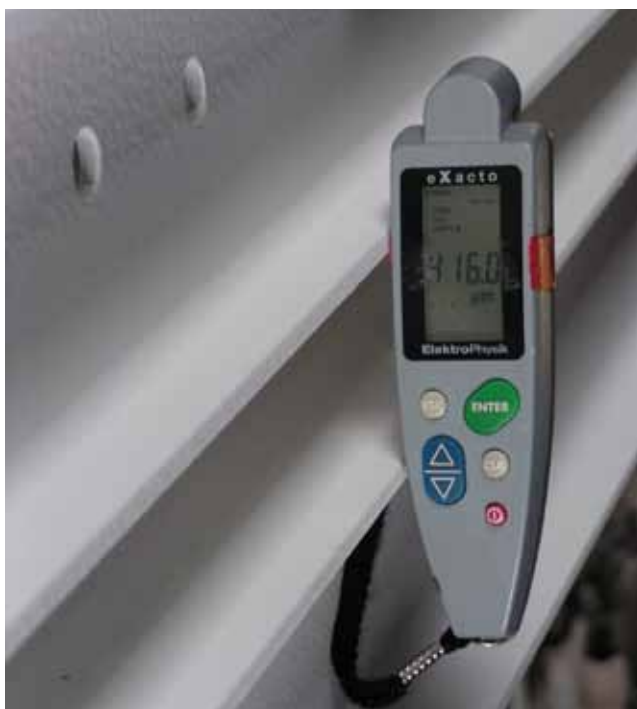
FESTÉKRÉTEG-VASTAGSÁG ELLENŐRZÉSE

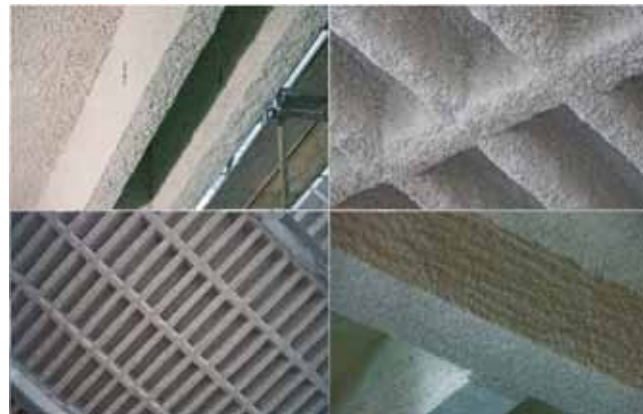
KÜLÖNBÖZŐ FELÜLETEK VÉDELME HABARCCSAL

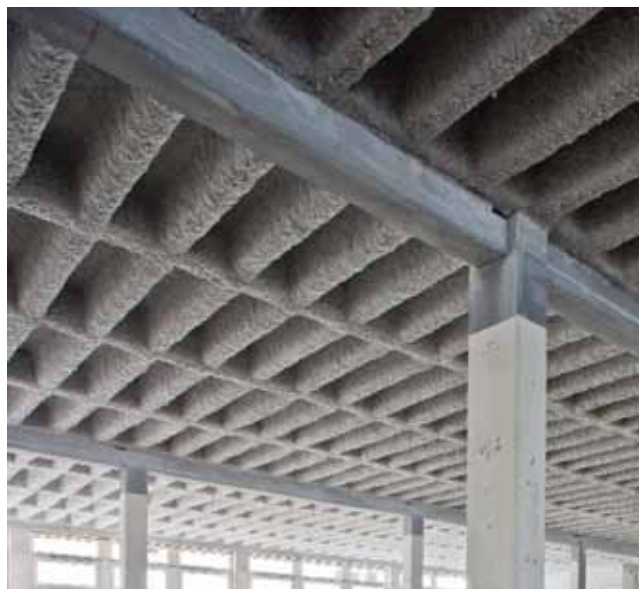
FÖDÉM VÉDELME PROMASPRAY® HABARCCSAL

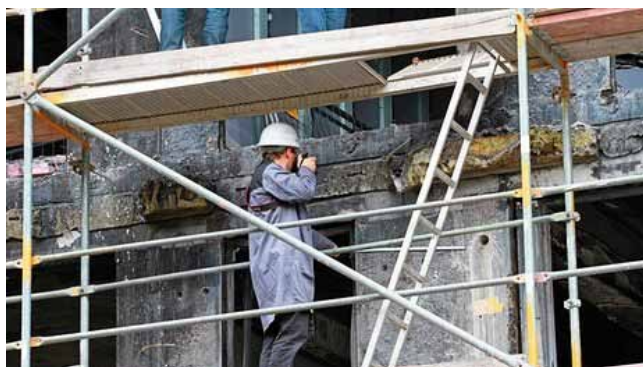
A TŰZVÉDELMI CÉLÚ SÁVOKAT „ÁTLÉPTE” A TŰZ

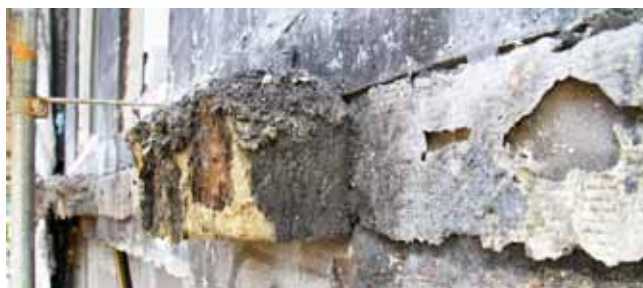
A tűzvédelmi célú sávok körül is vita zajlik! Mennyire alkalmasak a homlokzati tűzterjedést megakadályozására? Az eddigi tapasztalatok szerint ugyanis nagy kiterjedésű homlokzati tűzterjedésnél, (pl. Frankfurt, Dijon) a tűz egyszerűen átlépte azokat.

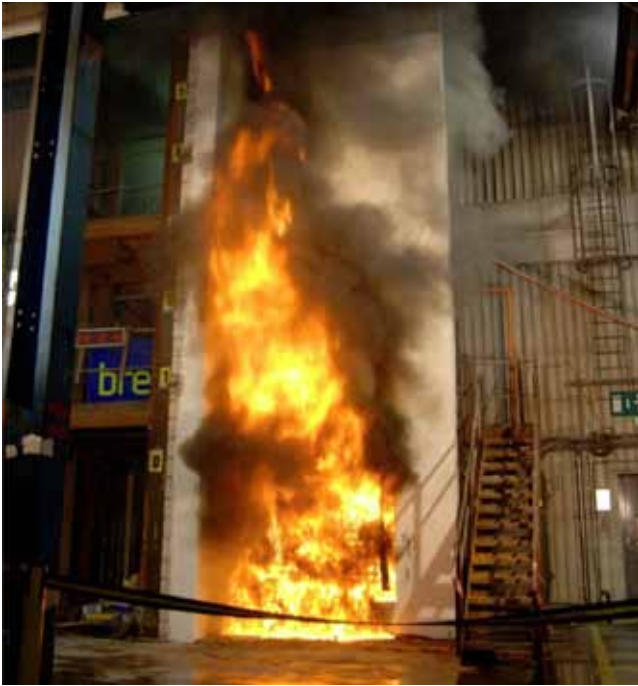
ETICS, EPS HŐSZIGETELŐ RÉTEG TESZT (ISO BS 8414-1)
– 200MM-ES KÖZETGYAPOT SÁVOKKAL (3MW HŐFORRÁS)

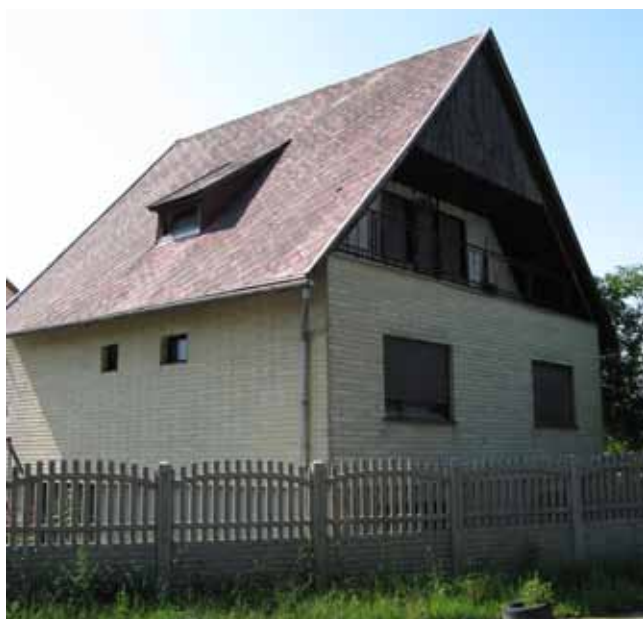
ROBBANÁS ELŐTT...

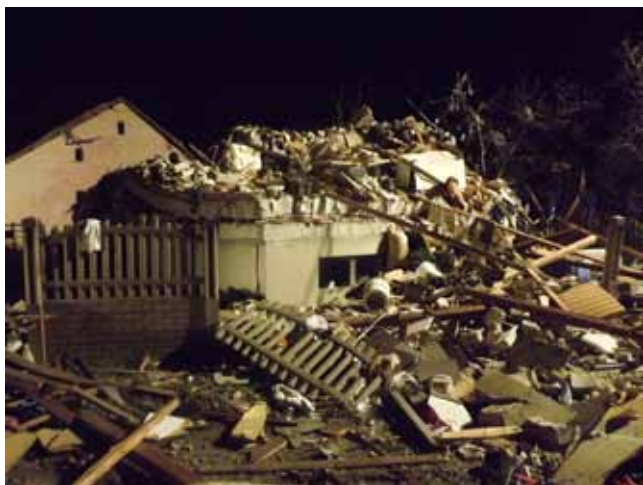
...ÉS ROBBANÁS UTÁN

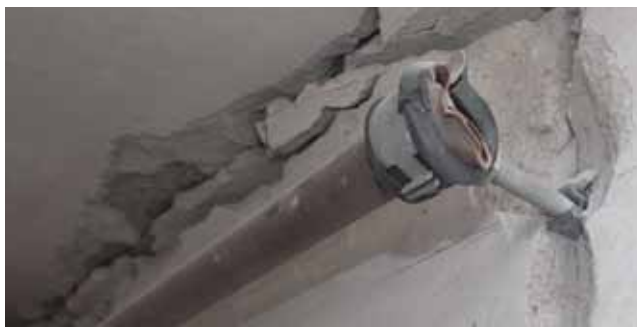
AZ A BIZONYOS TÖRÖTT GÁZCSŐ

Rekonstruáltuk a víz, a villamos áram és a földgáz vezetékek épületen belüli korábbi elhelyezkedését. Sok minden összeállt ekkor! Pontosán megrajzolva a helyszínt, centiméterről centiméterre lemérve, külső szakemberek bevonásával fény derült egy fontos dologra. Az alsószintes épületrészbe bejövő réz földgázvezetékéből hiányzott megközelítőleg 7 méter, amely a törmelékek átkutatása

szórában sem került elő. A tűzvizsgálatot végzőknek feltűnt, hogy a gázvezeték rögzítésére szolgáló rögzítő bilincsek közül több is szét van nyílván, de az egyik bilincs teljesen zárt állapotú. Amennyiben a robbanás hatására szétnyíltak a rögzítő bilincsek, akkor, azaz egy egy miért nem? Hol van a hiányzó 7 méter hosszúságú részcső?

A vizsgálat során a bejövő gázvezetékben egy törésnyomot találtak, amit a helyszínen végzett töréspróbák is beigazoltak. A törésnyomok szinte teljesen megegyeztek! Feltételeztük, hogy újból betörték, melynek során letörték a gázcsövet és magukkal vitték a betörők. Igen, ez reális lehetőség, de akkor a gázmérő óraszekrényében a nyomáscsökkentő miért nem zárta le a rendszert? Az ok egyszerű. A részcső letörése során a cső keresztmetszete lecsökkent. A gázkiáramlás folyamatos volt, de a keresztmetszet csökkenés nem volt olyan mérvű, hogy a nyomáscsökkentő lezárjon.

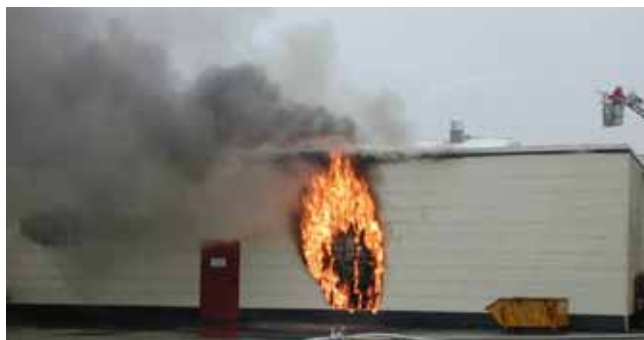
CSARNOKÉPÜLET HŐSZIGETELÉSE ÉG

Ráadásul a legfőbb probléma a komplett rendszer kivitelezési minősége. Ez az egész ügy sarkalatos pontja: az amúgy ellenőrzött rendszer egyes elemeinek valóságban történő összeállítása. Ez a hendi kepe aztán rendkívül változatos vadhajtásokat eredményez, amelyek tűzvédelmi értelemben megbosszulják magukat. Ilyenkor a tűz miatt a lépcsőházra átterjedő sűrű füst lehetetlenné teszi a menekülést, s a tűzoltók a homlokzaton át sem képesek menteni.
