Védelem KATASTRÓFAVÉDELMI SZEMLE

2021. 28. évfolyam, 5. szám

HERNATH SZABOLCS EGY FELÜLETEN A VILÁG KATASZTRÓFAESEMÉNYEI – EDIS I.

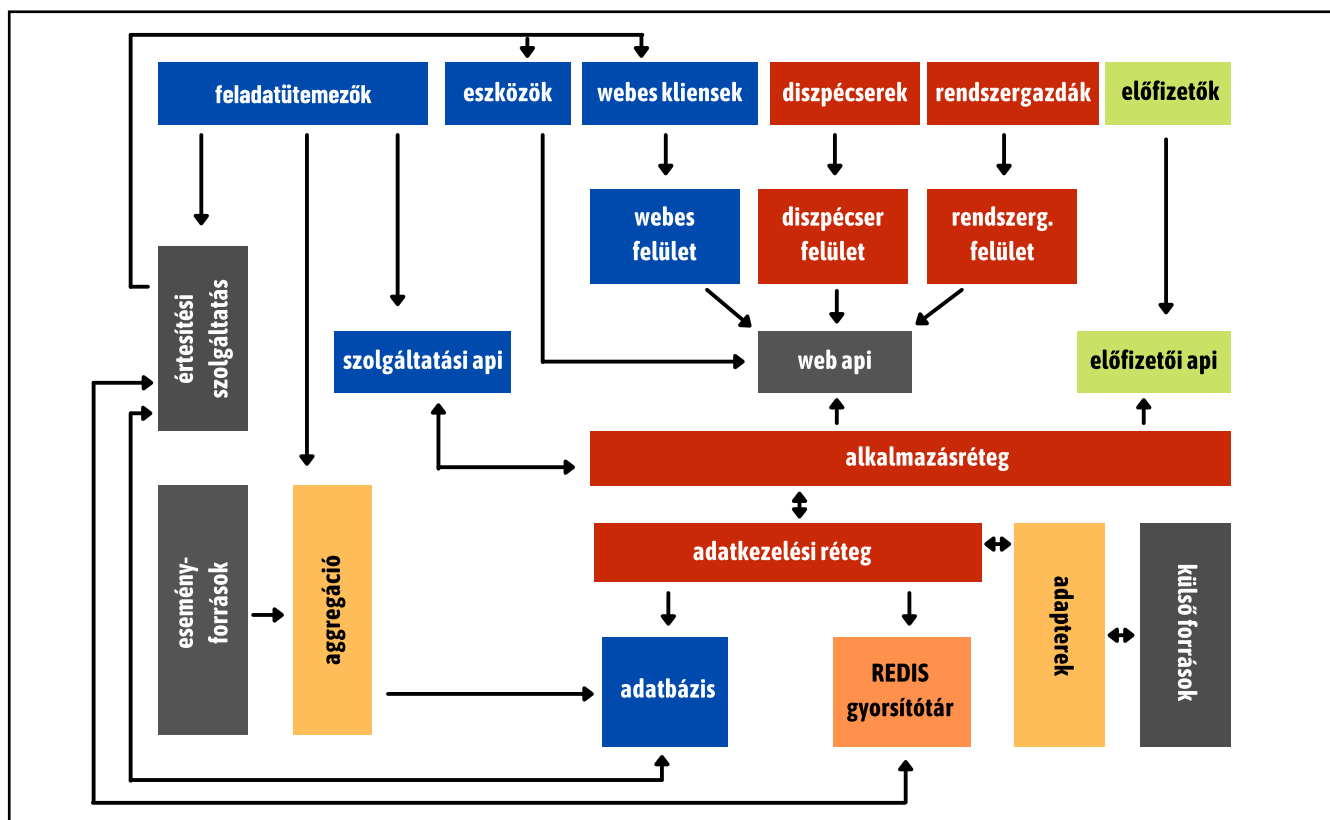
AZ EDIS V2 RENDSZER ARCHITEKTÚRAVÁZLATA

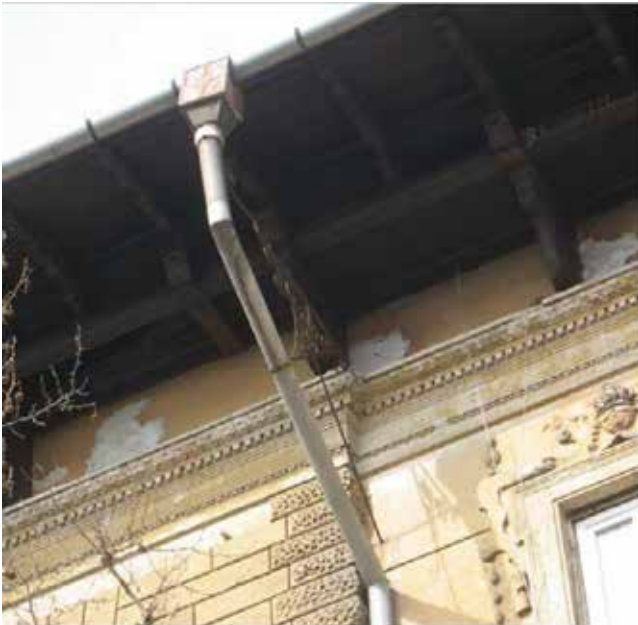
3. ÁBRA - FÜGGŐERESZ CSATORNA DÍSZES EJTŐVEZETÉK-TARTÓ KONZOLLAL, FAANYAGÚ ERESZ-KÉPZÉSSSEL (FOTÓ: LACZKOVICS JÁNOS)

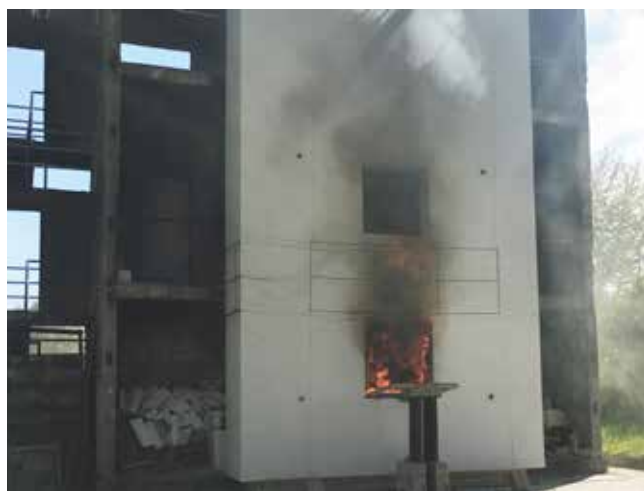
NYÍLÁSKIALAKÍTÁS SZERELT VÁZKITÖLTŐ FALBAN

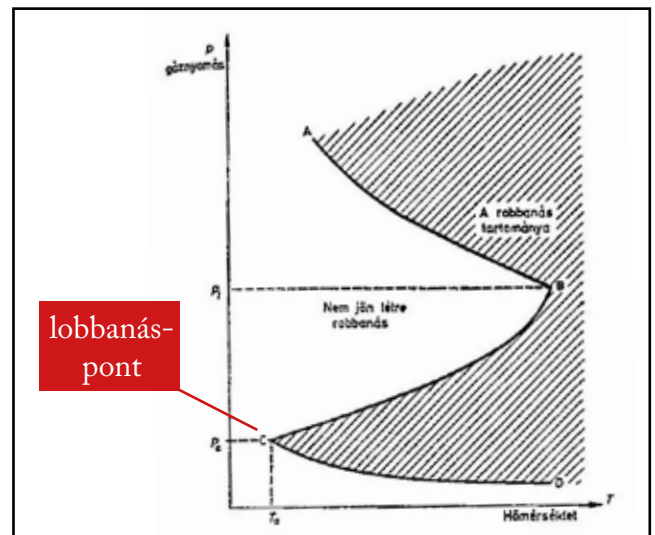
A NYOMÁS ÉS HŐMÉRSÉKLET HATÁSA AZ ÉGHETŐSÉGRE

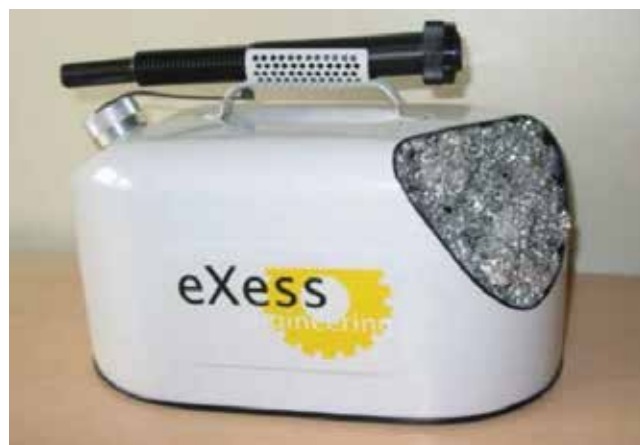
TSE ANYAGGAL TÖLTÖTT ROBBANÁSBIZTOS KANNA

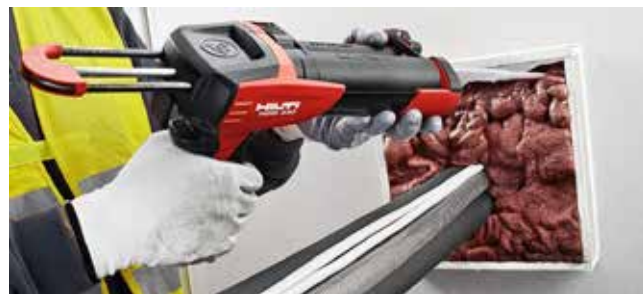
INJEKTÁLÁS HILTI KINYOMÓPISZTOLLYAL

- Az injektáláshoz a Hilti kinyomópisztolyainak a használata szükséges, melyek között található kézi és akkumulátoros változat is a munkavégzés megkönnyítése céljából.
- Amennyiben az áttörésbe a kelletténél több anyagot injektálunk és felesleg keletkezik, a teljes kikeményedést követően a felesleg levágható és egy új áttörésben újra felhasználható a frissen injektált habbal együtt.
- A kikeményedett hab festhető.
- Több Hilti tűzvédelmi termékkel is be van vizsgálva, szükség esetén ezekkel kombináltan használható.
- Az Európai Unióban elérhető legmagasabb szintű ETA bevizsgálással rendelkezik.

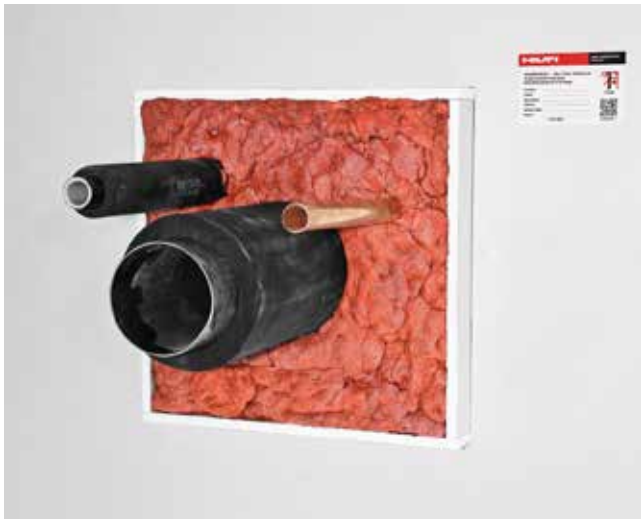
NEM ÉGHETŐ ANYAGÚ CSŐ ÁTVEZETÉSE,
ÉGHETŐ SZIGETELÉSSEL

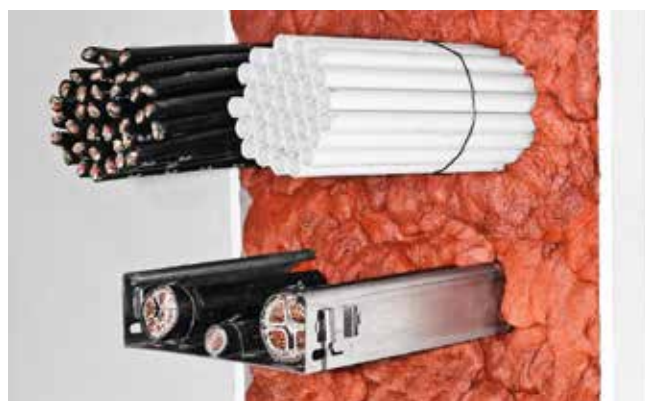
VEGYES ÁTVEZETÉSEK – 400x400 MM MÉRET ALATT

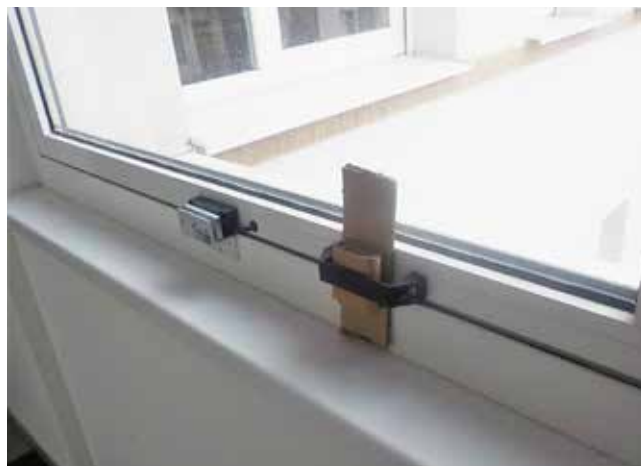
HELYSZÍNI SZERELÉS EREDMÉNYE – NEM BÍRTA A HUZATOT, KITÁMASZTOTTÁK. EZ FÜSTRE NEM FOG KINYÍLNI...

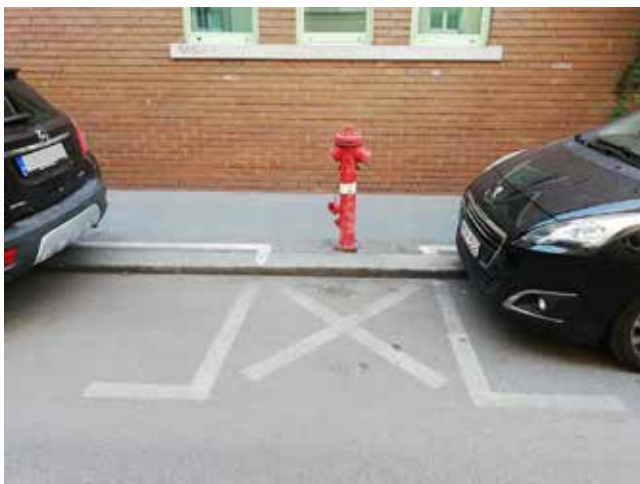
X ALAKÚ BURKOLATI JEL A TŰZCSAP ELŐTT

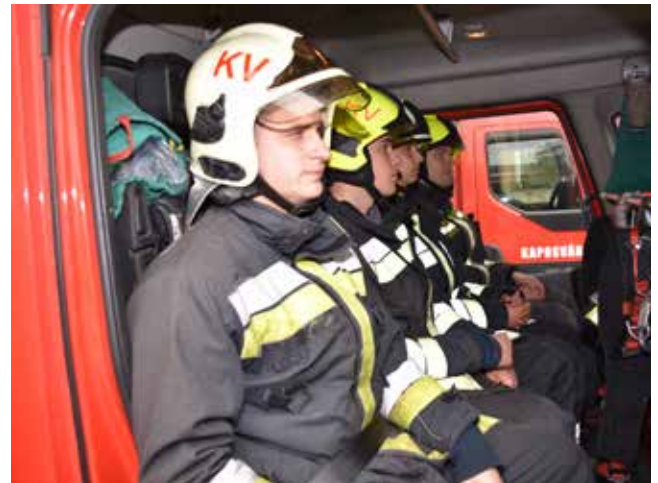
GÉPJÁRMŰFECSKENDŐBEN SISAK, A BIZTONSÁGI ÖV ÉS A FEJTÁMLA EGYÜTT VIZSGÁLANDÓ

- A tűzoltó védősisak járműben való viselése annak súlya miatt veszélyeket jelenthet a viselőjére. A tehetetlenségi erőket ugyanis növeli a sisak súlya, és ha a fejtámlát helytelenül állítják be vagy hiányzik, a fej gyorsulása megnövekedhet. A gyorsulások és lassulások, amelyek ütközésekkel előfordulhatnak, növelik a nyaki gerinc károsodásának kockázatát. Vagyis a sisak, a biztonsági öv és a fejtámla együtt vizsgálendő.
- A tűzoltó védősisak pozitív hatással lehet azokra az emberekre, akiknek nem kell biztonsági övet viselniük, illetve azoknál a régebbi járműveknél, amelyekben nem állnak rendelkezésre biztonsági övek. Pl. frontális vagy oldalsó ütközés esetén, mivel a fejnek a műszerfalra vagy a jármű belsejében lévő egyéb berendezésekre ütéshatása jelentősen csökken.

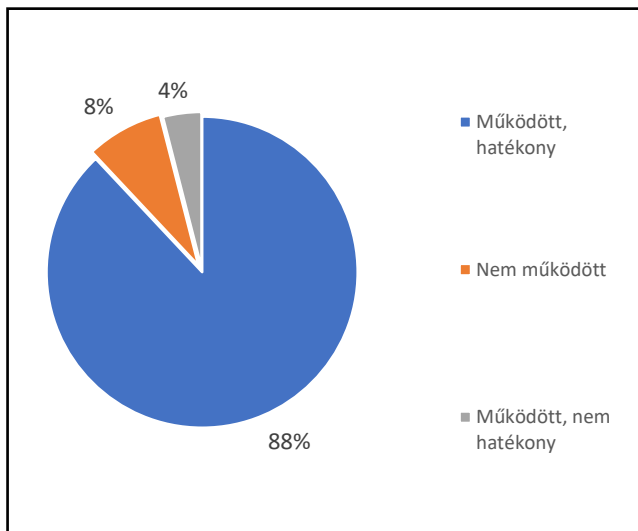
4. ÁBRA: A SPRINKLERBERENDEZÉS MŰKÖDÉSE ÉS HATÉKONYSÁGA 2010-2014
