Védelem KATASZTRÓFAVÉDELMI SZEMLE

2021. 28. évfolyam, 6. szám

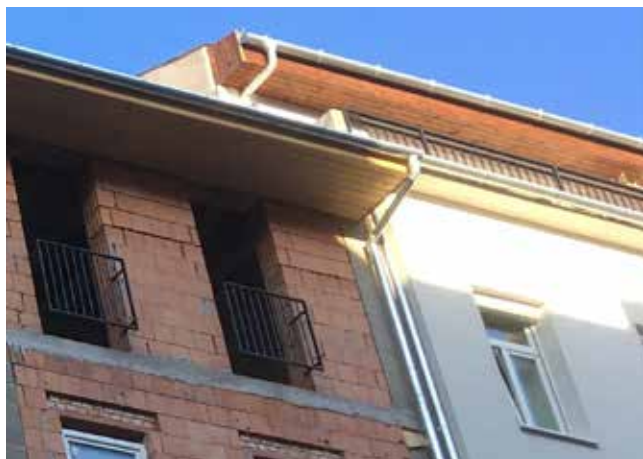
1. ÁBRA: SZÉLSŐSÉGESEN ELTÉRŐ GEOMETRIÁJÚ
ERESZKIALAKÍTÁSOK (SAJÁT GYŰJTÉS)

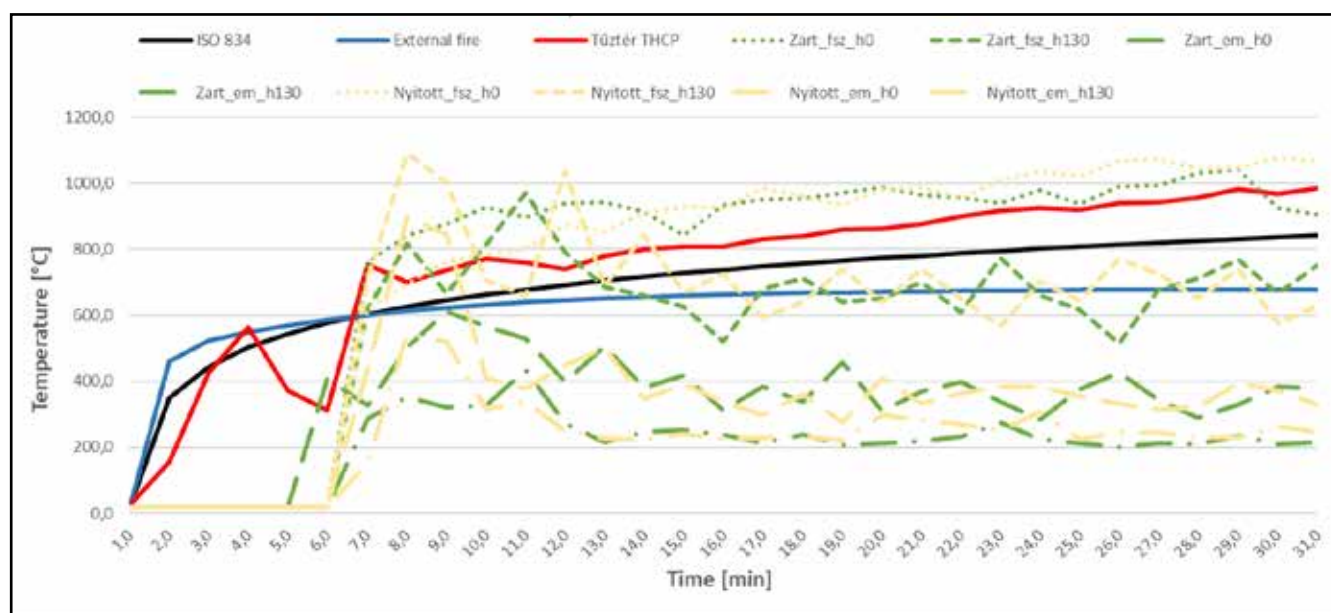
4. ÁBRA: ERESZCSOMÓPONTOT ÉRŐ HŐMÉRSÉKLETKITÉT-EREDMÉNYEK

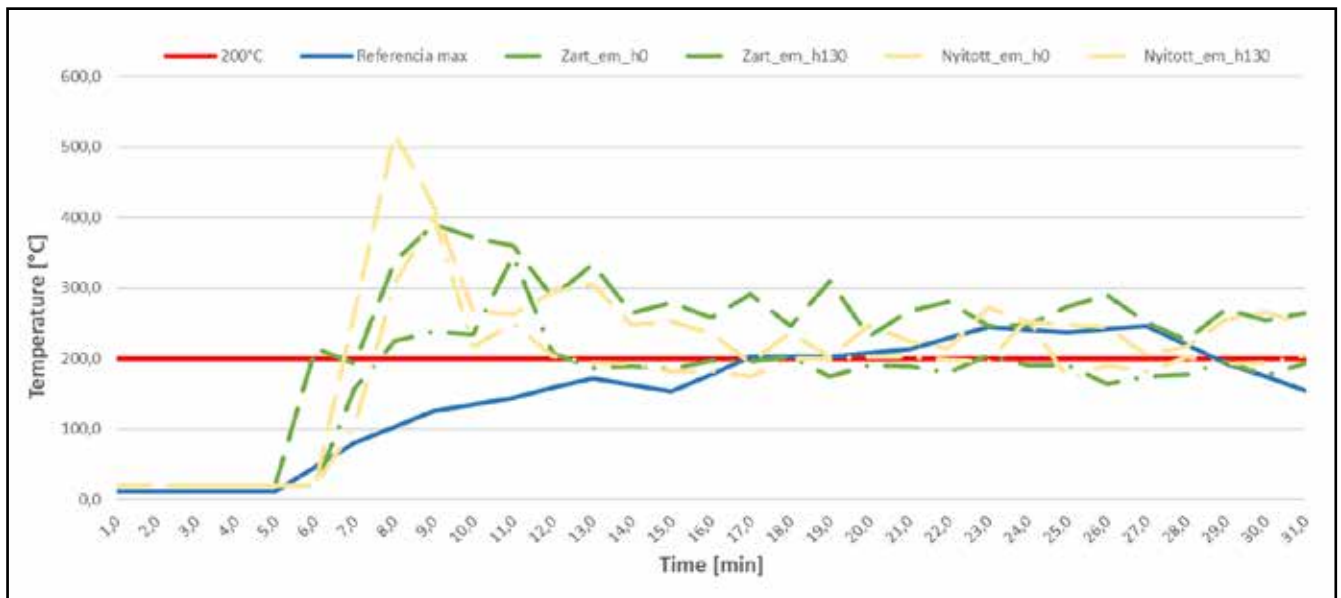
5. ÁBRA: EMELETI VIZSGÁLÓHELYISÉGBEN MÉRT MAXIMÁLIS HŐMÉRSÉKLETEK

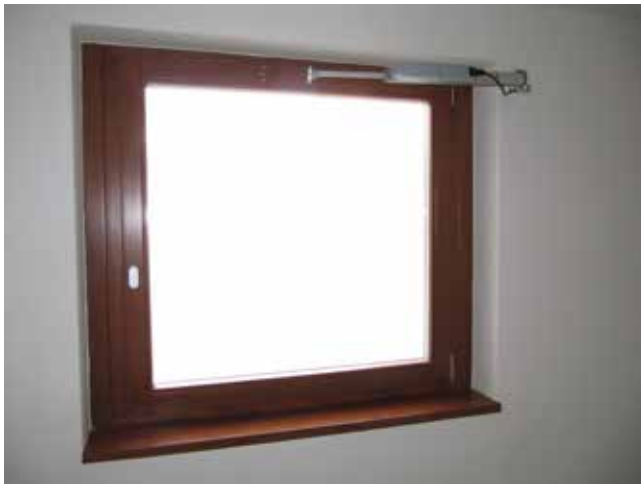
HELYBEN SZERELT ABLAK + MOTOR –
KISZAKADT A MOTOR NYAKA A NYÍLÓSZÁRNYRÓL

Egy felújítás során a hőtechnikai előírásoknak megfelelő homlokzat, lépcsőház kialakításánál alapvetés a nyílászárók cseréje, így az életvédelmi célú hő- és füstelvezető szerkezeteknek is a mai előírásoknak kell megfelelni. Tehát mai szabványos hő- és füstelvezető szerkezeteket kell beépíteni! A normál működésű ablakok meghibásodása a bosszúságon kívül nem okoz különösebb problémát, az életvédelmi célúak meghibásodása ellenben veszélyezteti az épületben lévőket életét.

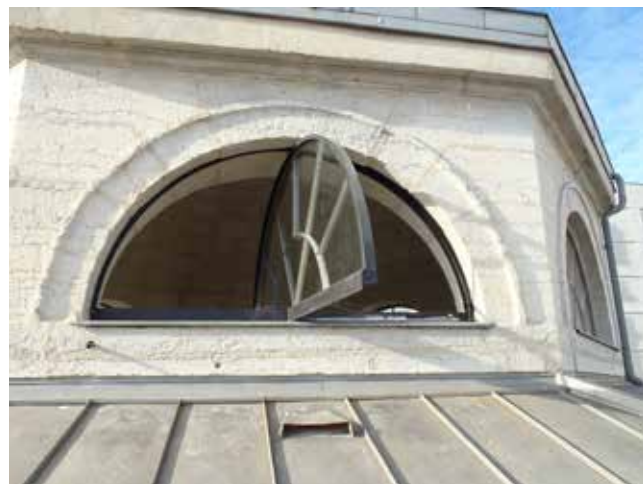
MŰEMLÉKHEZ: EXUBAIE MH HOMLOKZATI HŐ- ÉS FÜSTELVEZETŐ (ABLAK) SZERKEZET

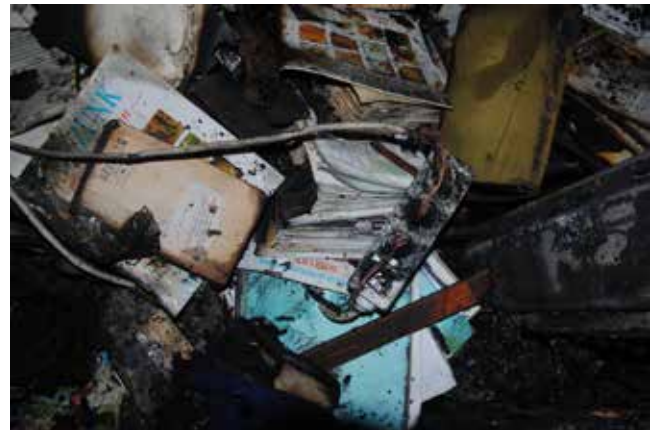
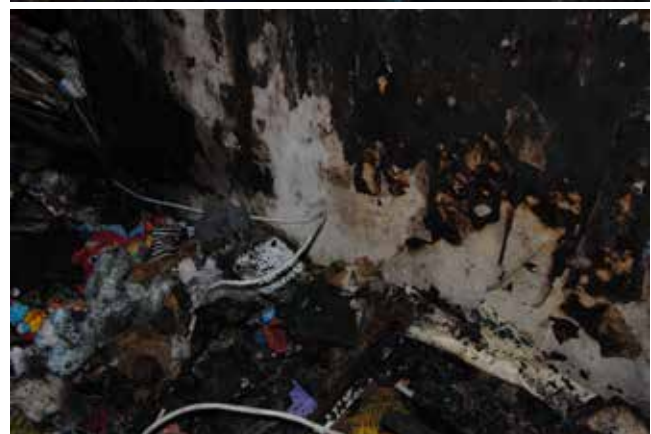
A NAGYSZOBA FALA MELLETT
A TŰZKELETKEZÉSI HELY ÉS KÖRNYEZETE

A tűz elektromos meghibásodás, nagy átmeneti ellenállás következtében keletkezett. A lakás nagyszobájában egy elektromos fali konnektor és a bele csatlakoztatott hosszabbító csatlakozási pontjánál nagy átmeneti ellenállás következtében melegedés

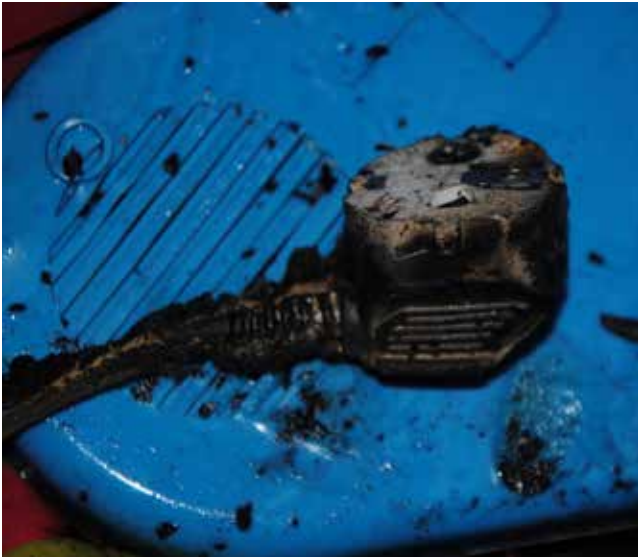
A TŰZ KELETKEZÉSI HELYÉN BEAZONOSÍTOTT FALI KONNEKTORBA CSATLAKOZTATOTT VILLÁSDUGÓ

A tűz beazonosított keletkezési helyén lévő elektromos fali konnektorba egy hármás elosztós, kapcsolós hosszabbító csatlakozott, amely a fölötte lévő falra szerelt polcon végződött. Ebbe

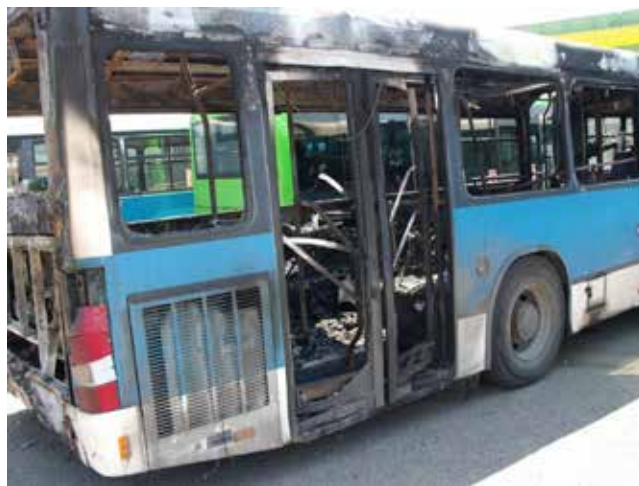
A KOROM KICSAPÓDÁSA A HIDEGEBB FELÜLETEN

A tűz megindulási helyére jellemző égésnyom a kormozódás. A korom az égés kezdetekor, tökéletlen égés következményeként,

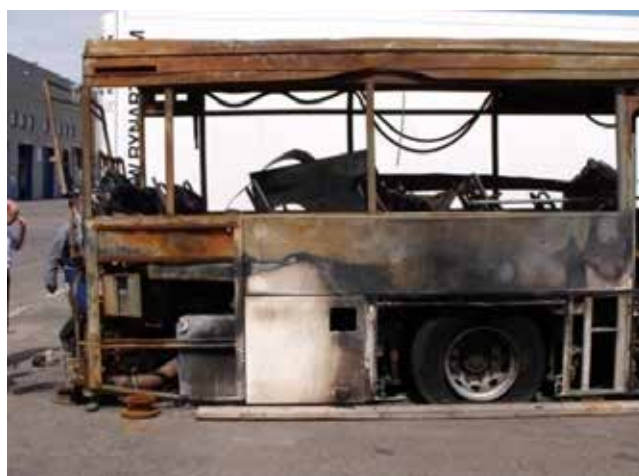
ÉGÉSNYOMOK AZ OLDALFALON

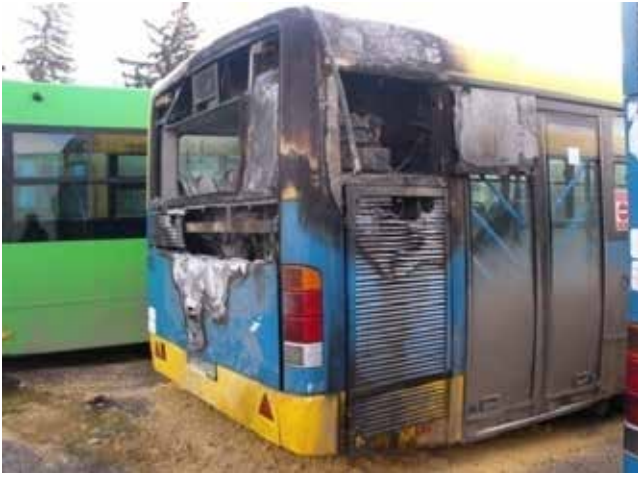
ÉGÉSNYOMOK A HÁTFALON

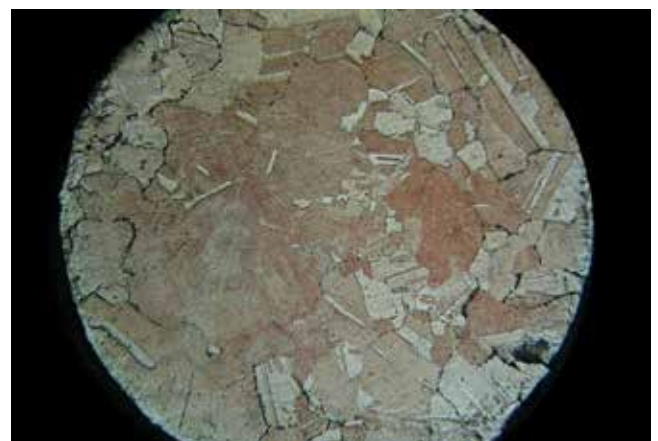
A FINOM KRISTÁLYSZERKEZETŰ VÖRÖSRÉZ KÁBELSARU
METSZETI KÉPE

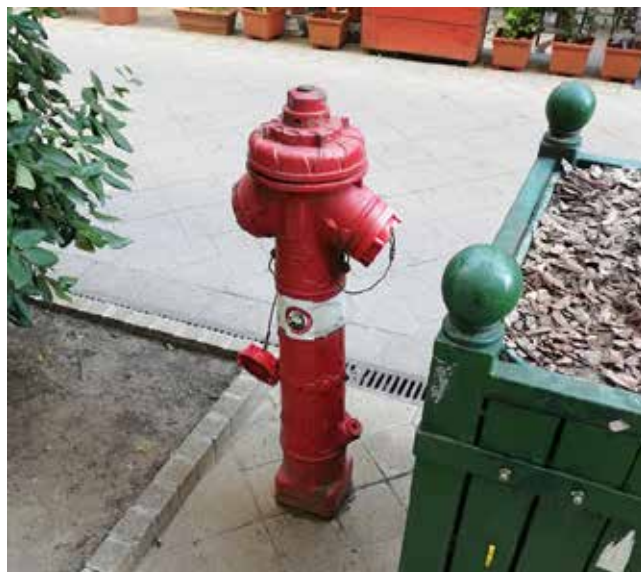
TŰZCSAP KIFOLYÓCSONKJÁT AKADÁLYOZÓ,
FÁVAL BEÜLTETETT UTCABÚTOR

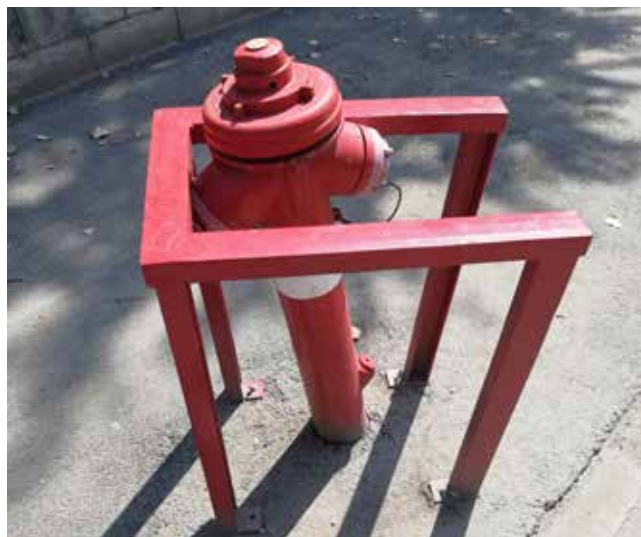
BIZTONSÁGI HÁZAKKAL „VÉDETT” TŰZCSAP

A parkolók környezetében elhelyezett tűzcsapok úgynevezett biztonsági házzal is elláthatók. Ezek a biztonsági házak megvé-

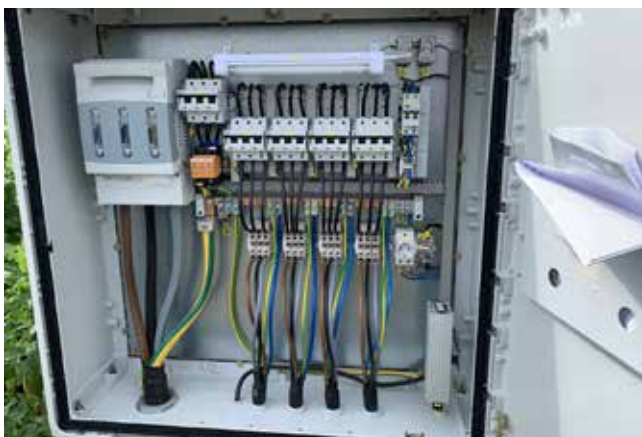
GYŰJTŐSZEKRENY – NÉGY INVERTERT FOGAD
