# Tanulságos tűzesetek vizsgálata

## KÉMÉNYTÜZEK

Előadó: **Nyíri Csaba**

**igazságügyi tűzvizsgálati szakértő**

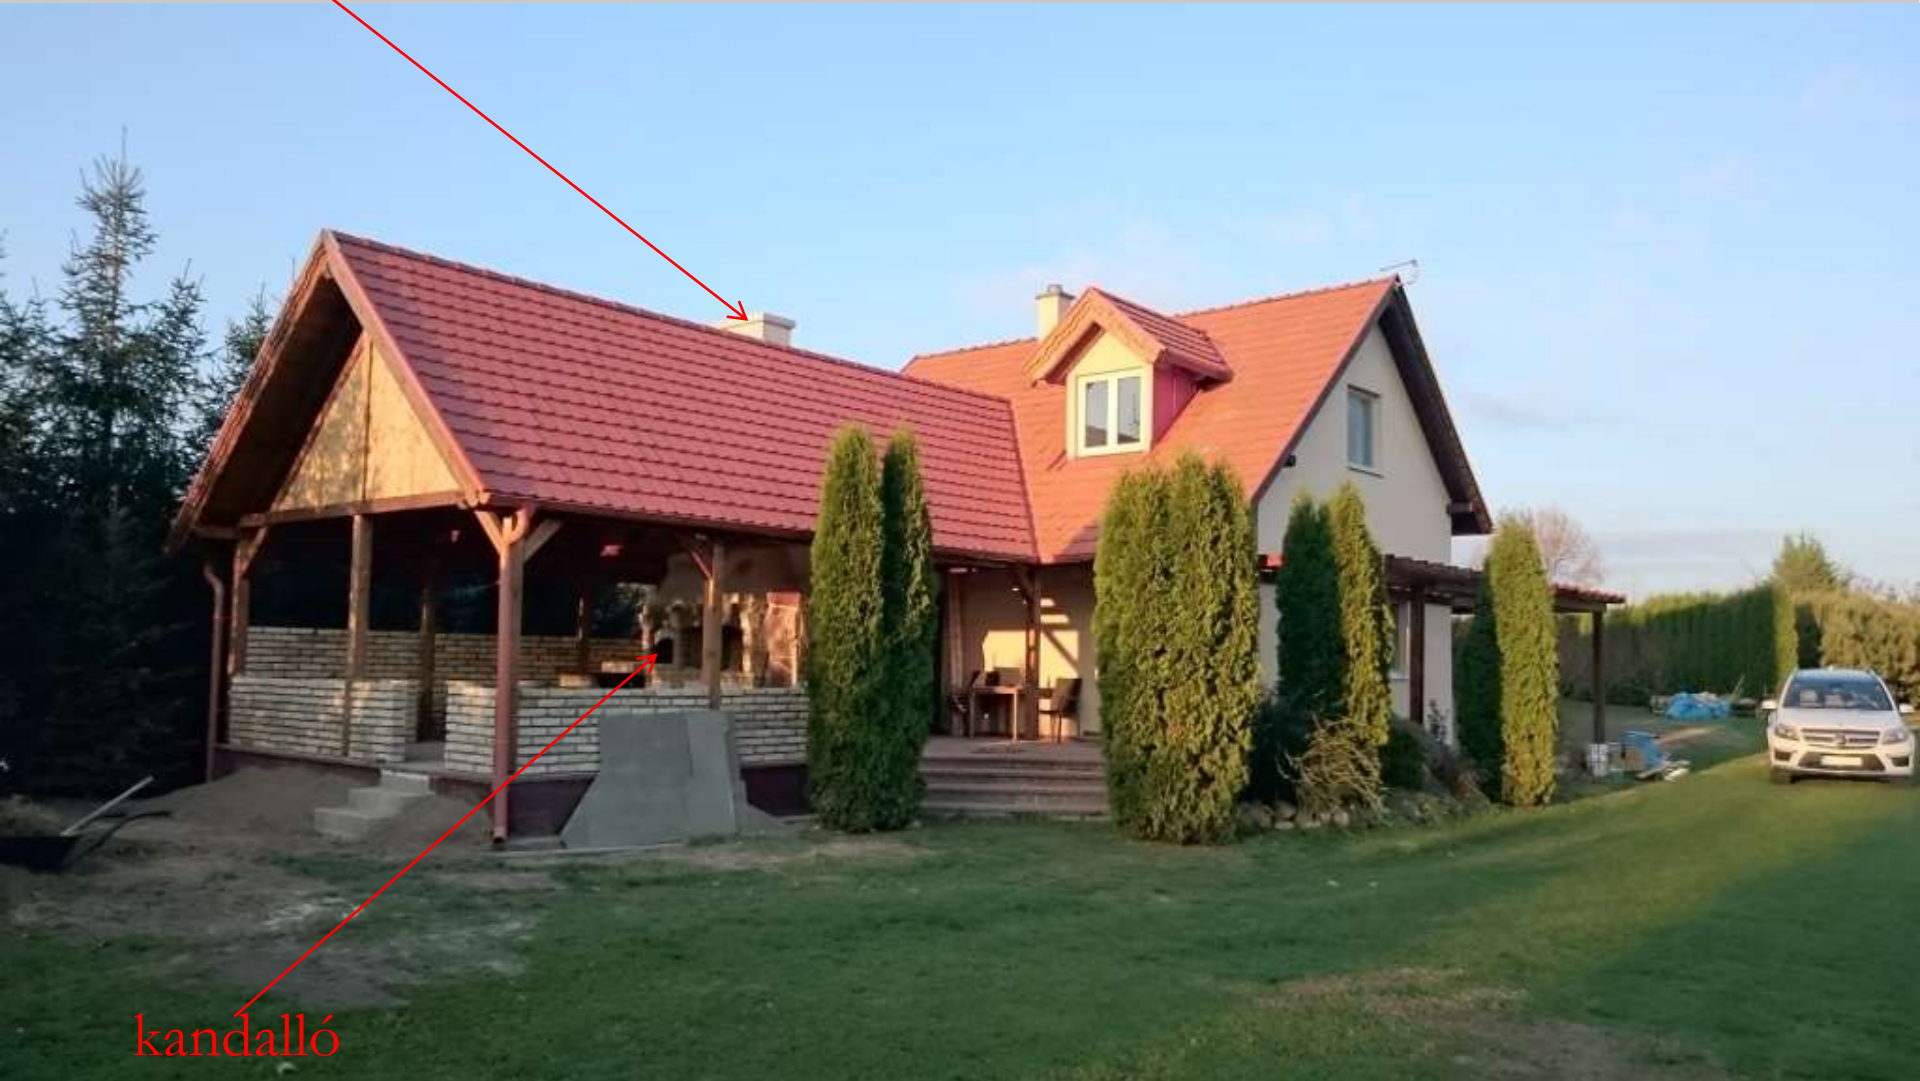
# Faházak

kémény

kandalló

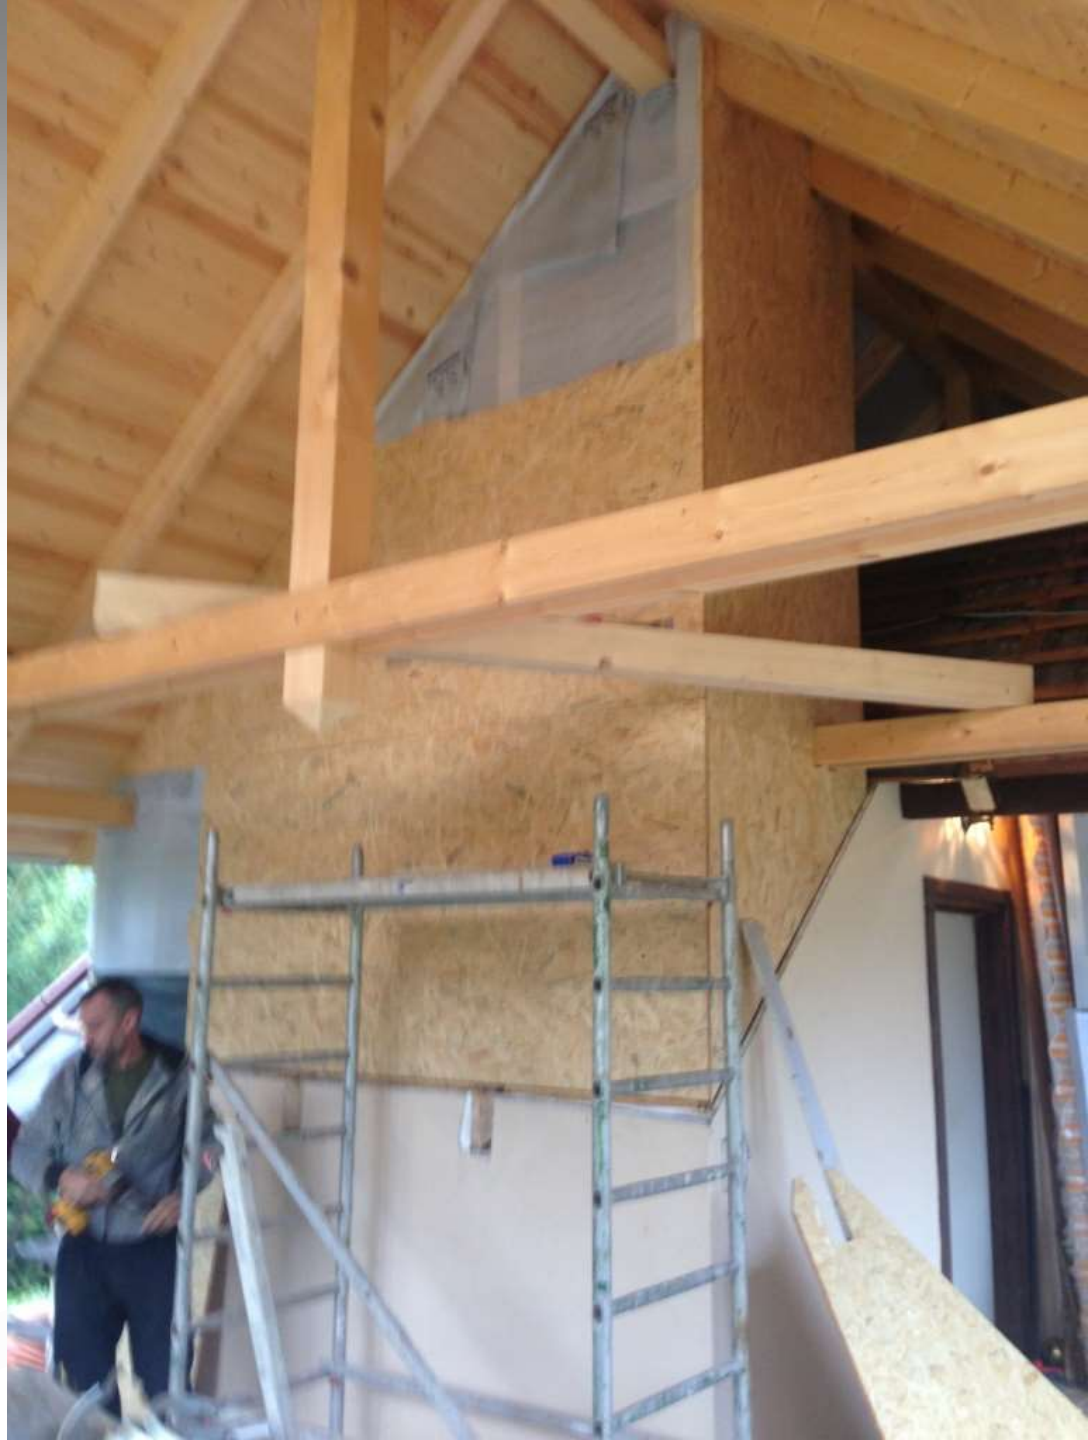
**Kandalló helye**

**A fa szerkezet  
mellé**

- Kandallót ne építsünk éghető anyagú falszerkezet mellé.
- Tartsuk be az MSZ 845:2012 szabvány előírásait.
- Szerezzük be a kéményseprő közszolgáltató szakvéleményét az építés előtt és után.

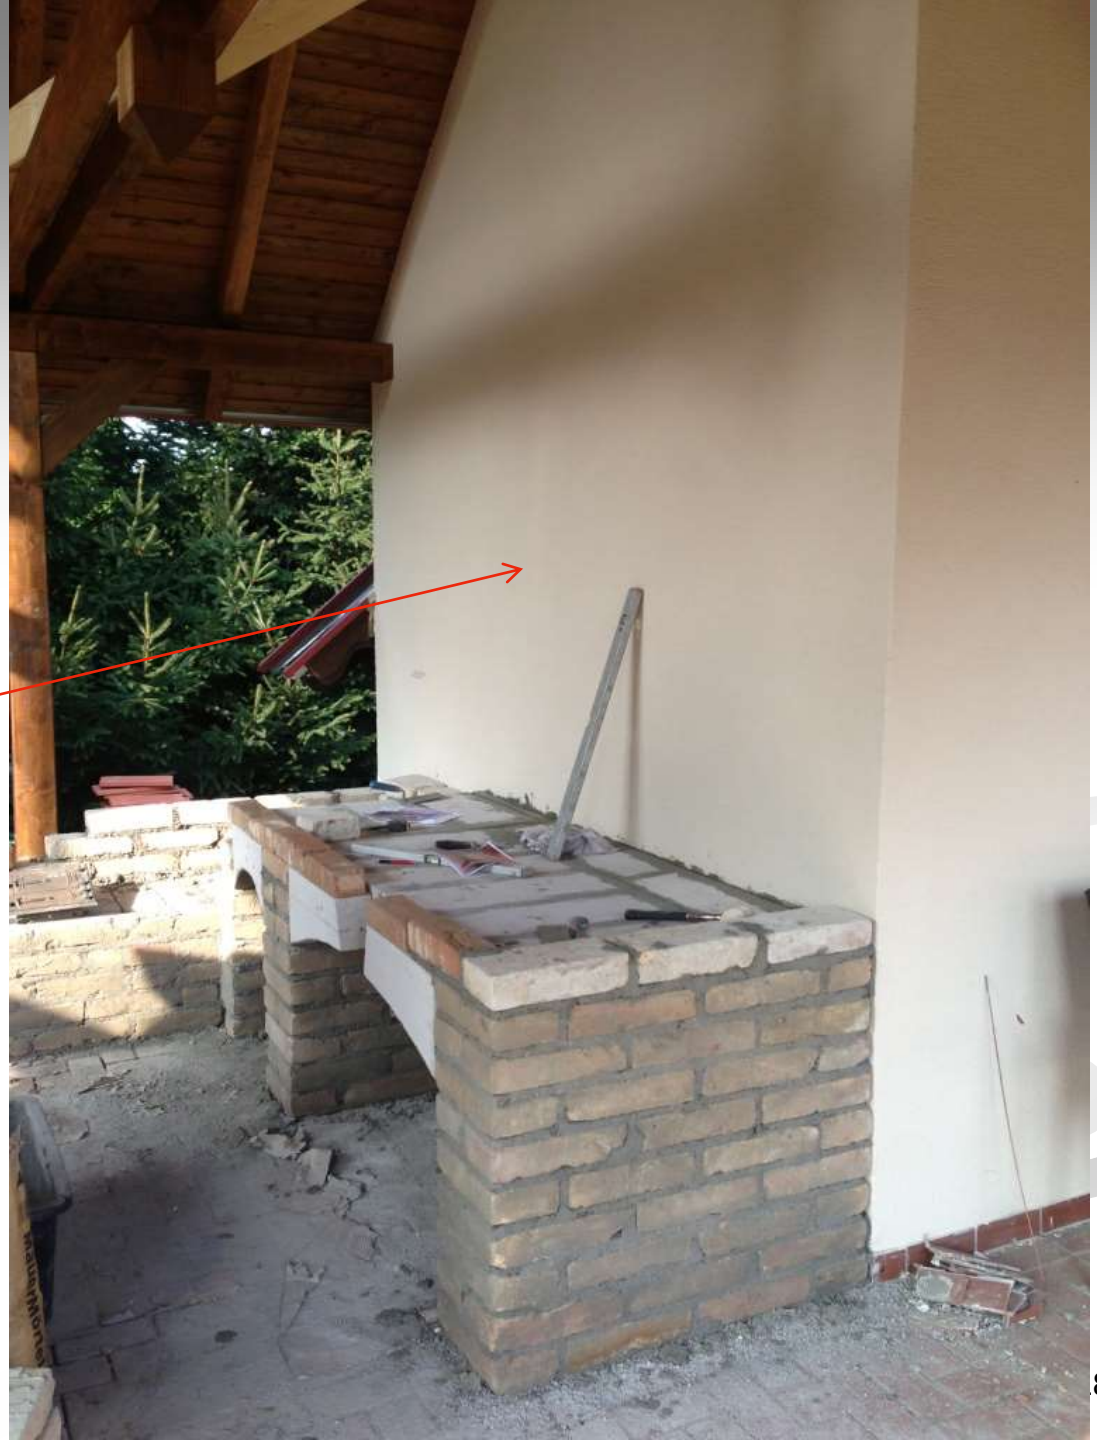
# Építés közben

Gipszkarton  
burkolat

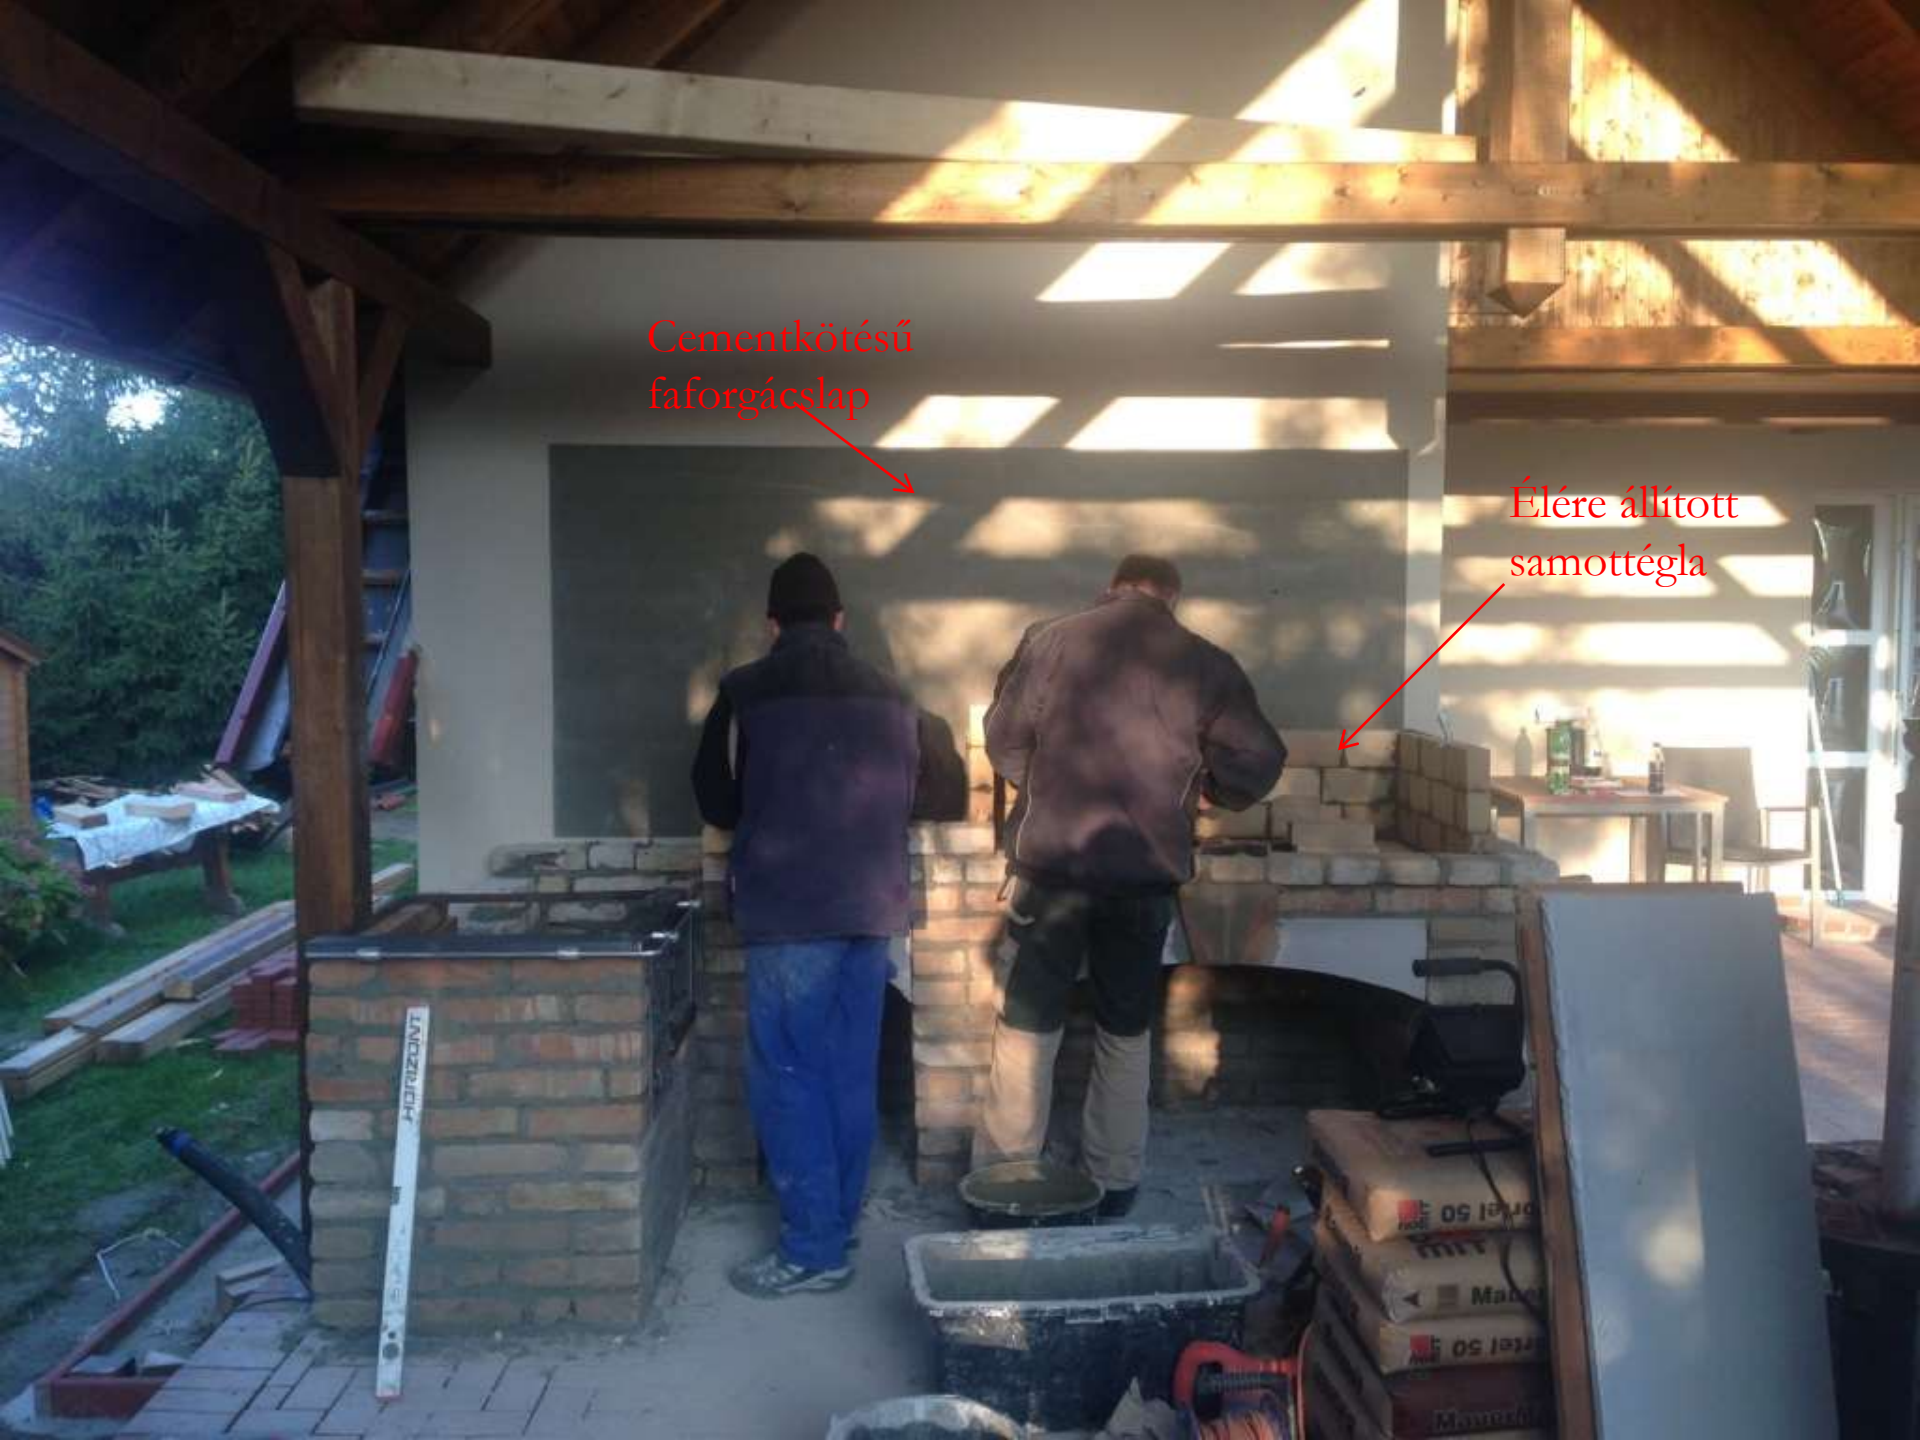
Cementkötésű  
faforgácslap

Élére állított  
samottégla

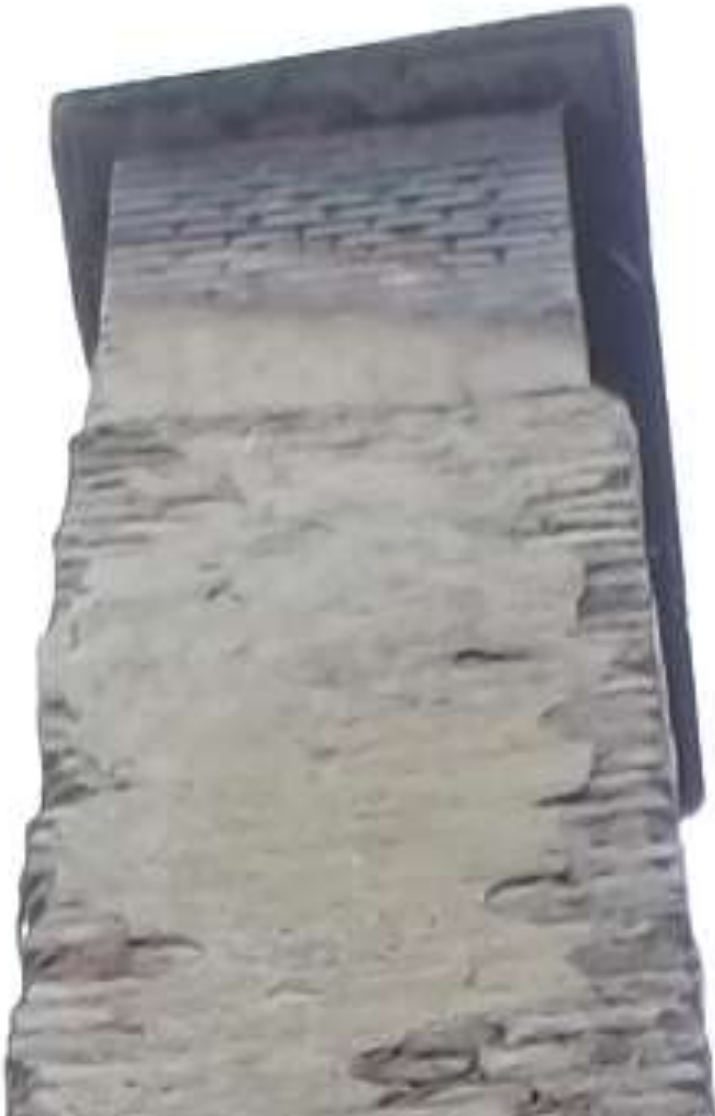
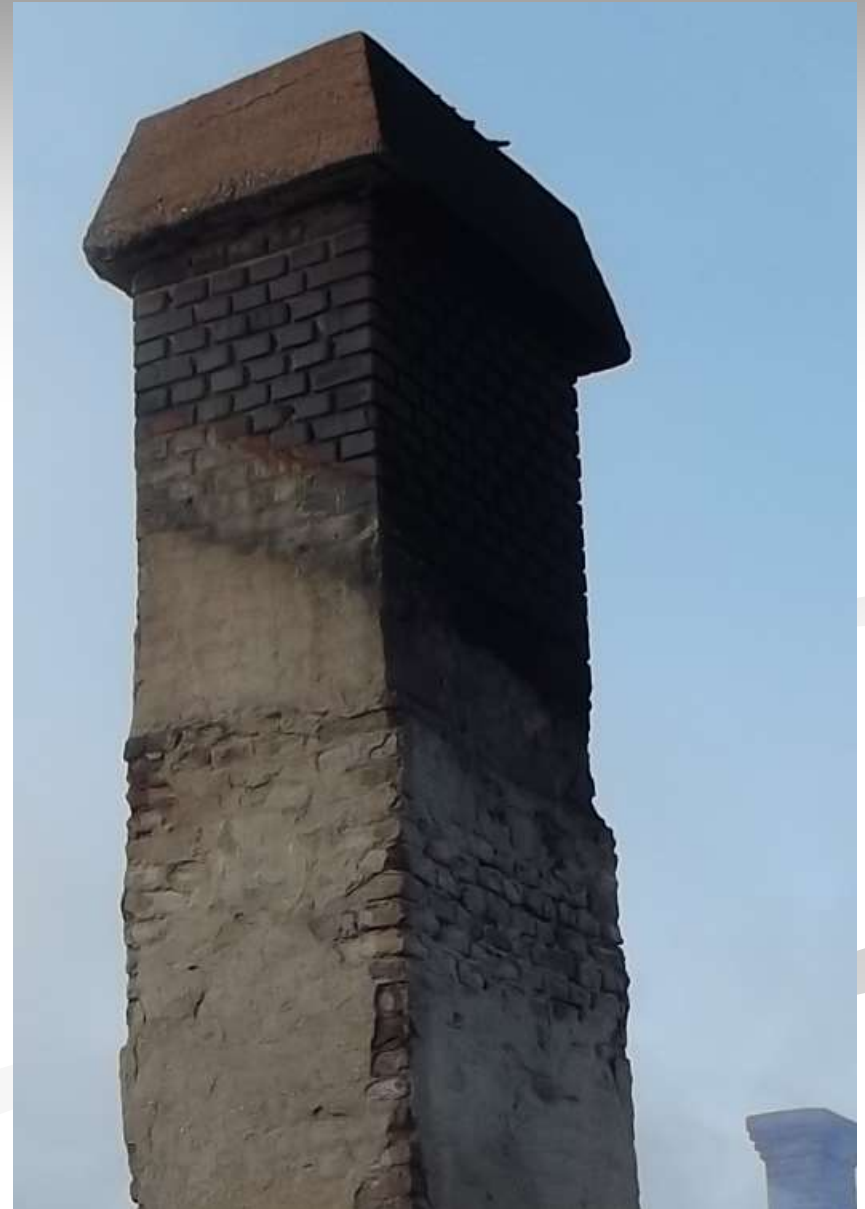
# A felújítás

- Az építési engedélyezési terv szerint „A központi fűtéshez új kéményt kell építeni a gépészeti számítások figyelembevételével.”
- Ez mint láttuk elmaradt.
- Az új kémény hiányát a használatbavételekor sem az építésügyi sem a tűzvédelmi hatóság nem kifogásolta, a fa gerenda a kéménybe benne maradt.

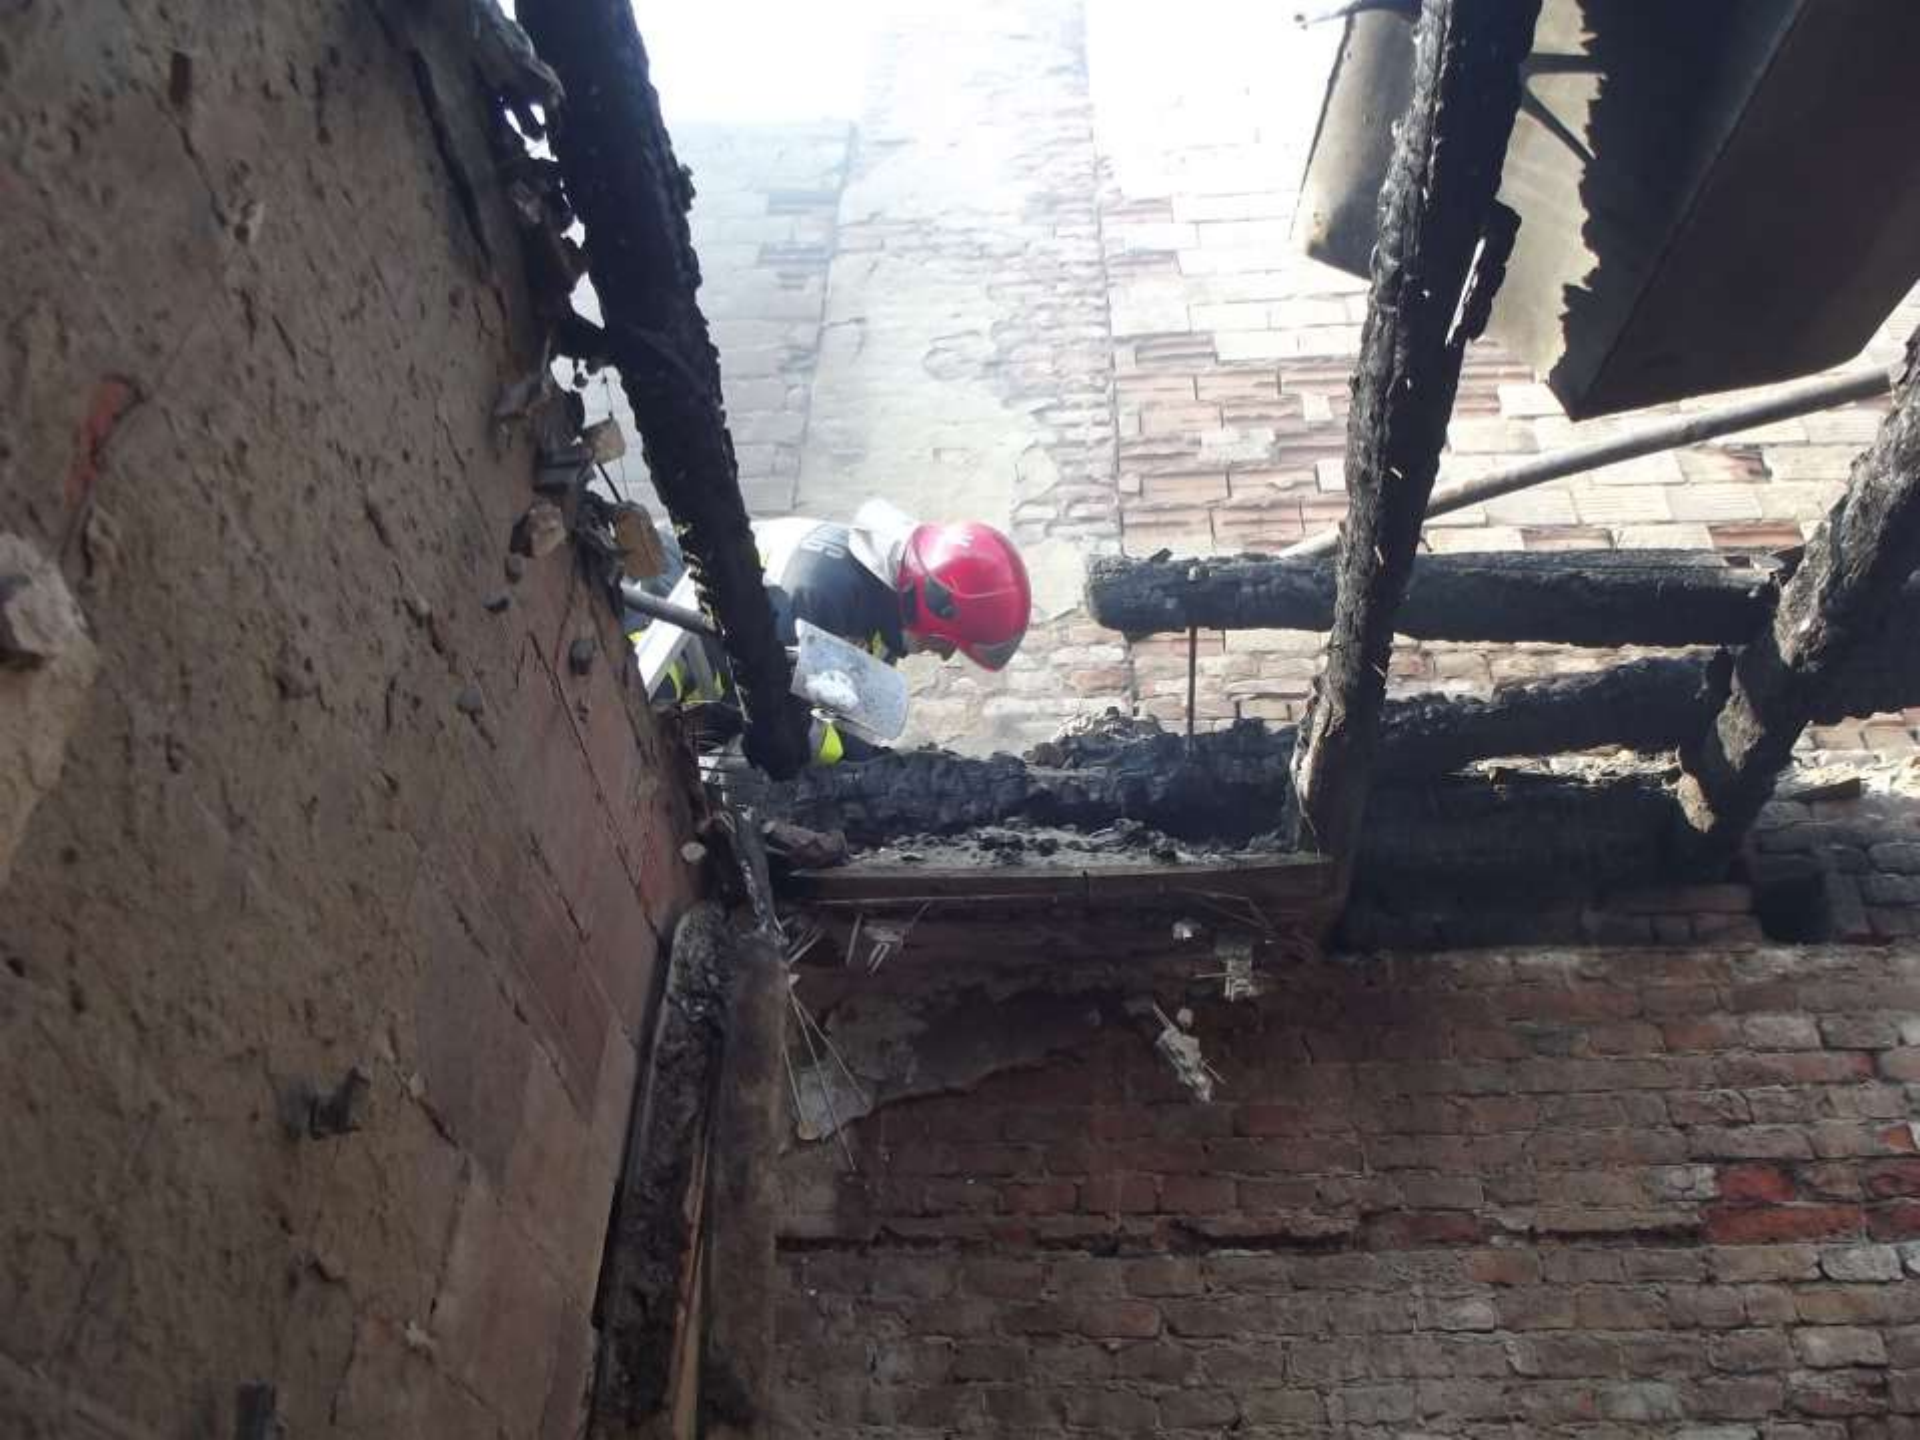
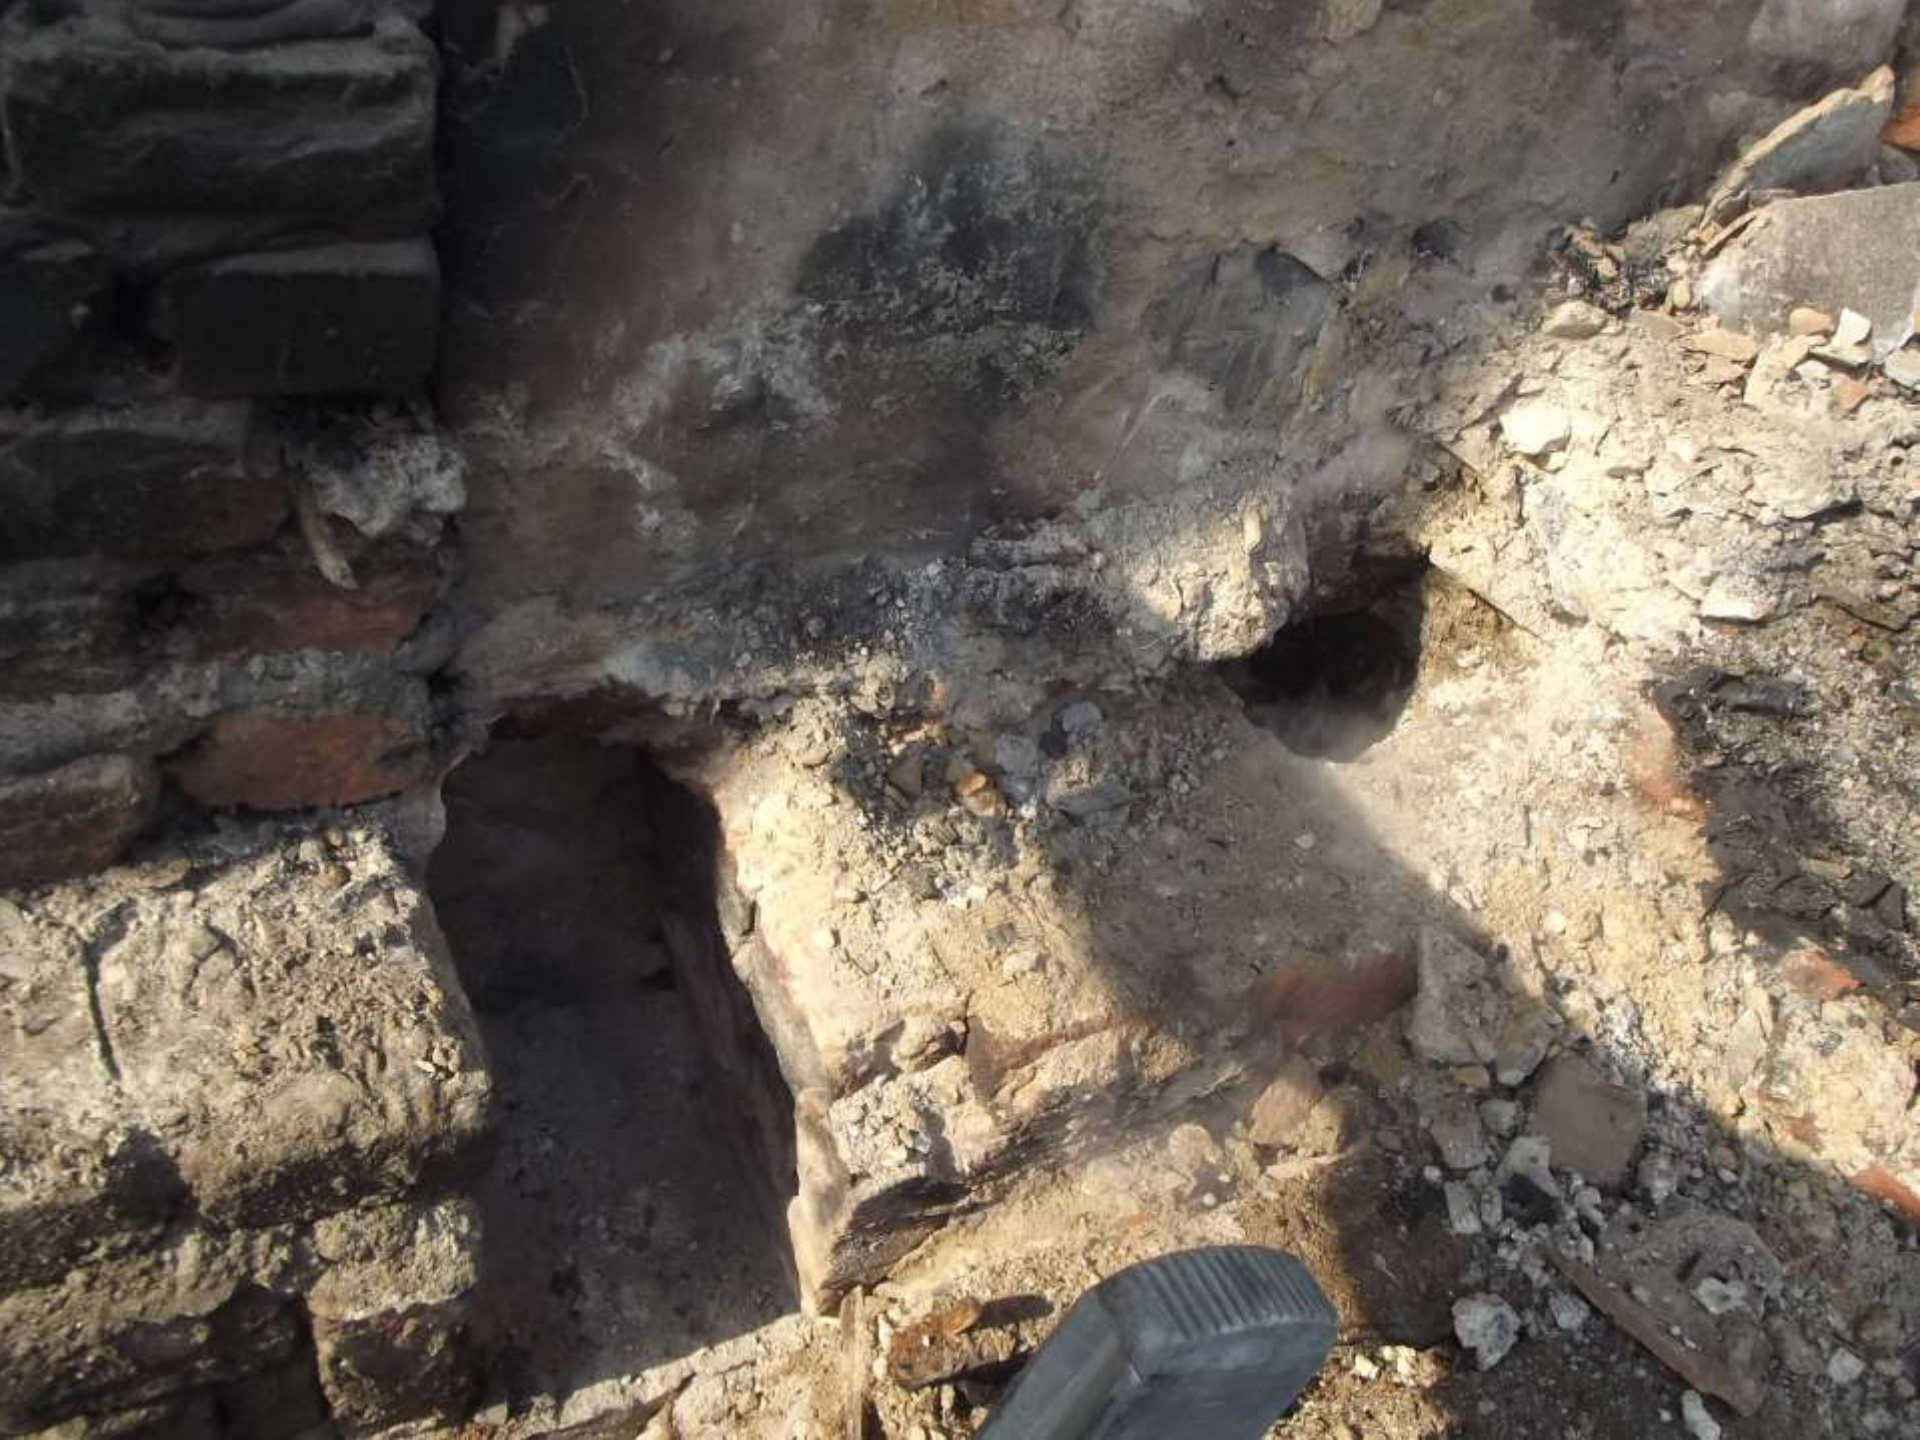
# **Kéménybe épített gerenda**

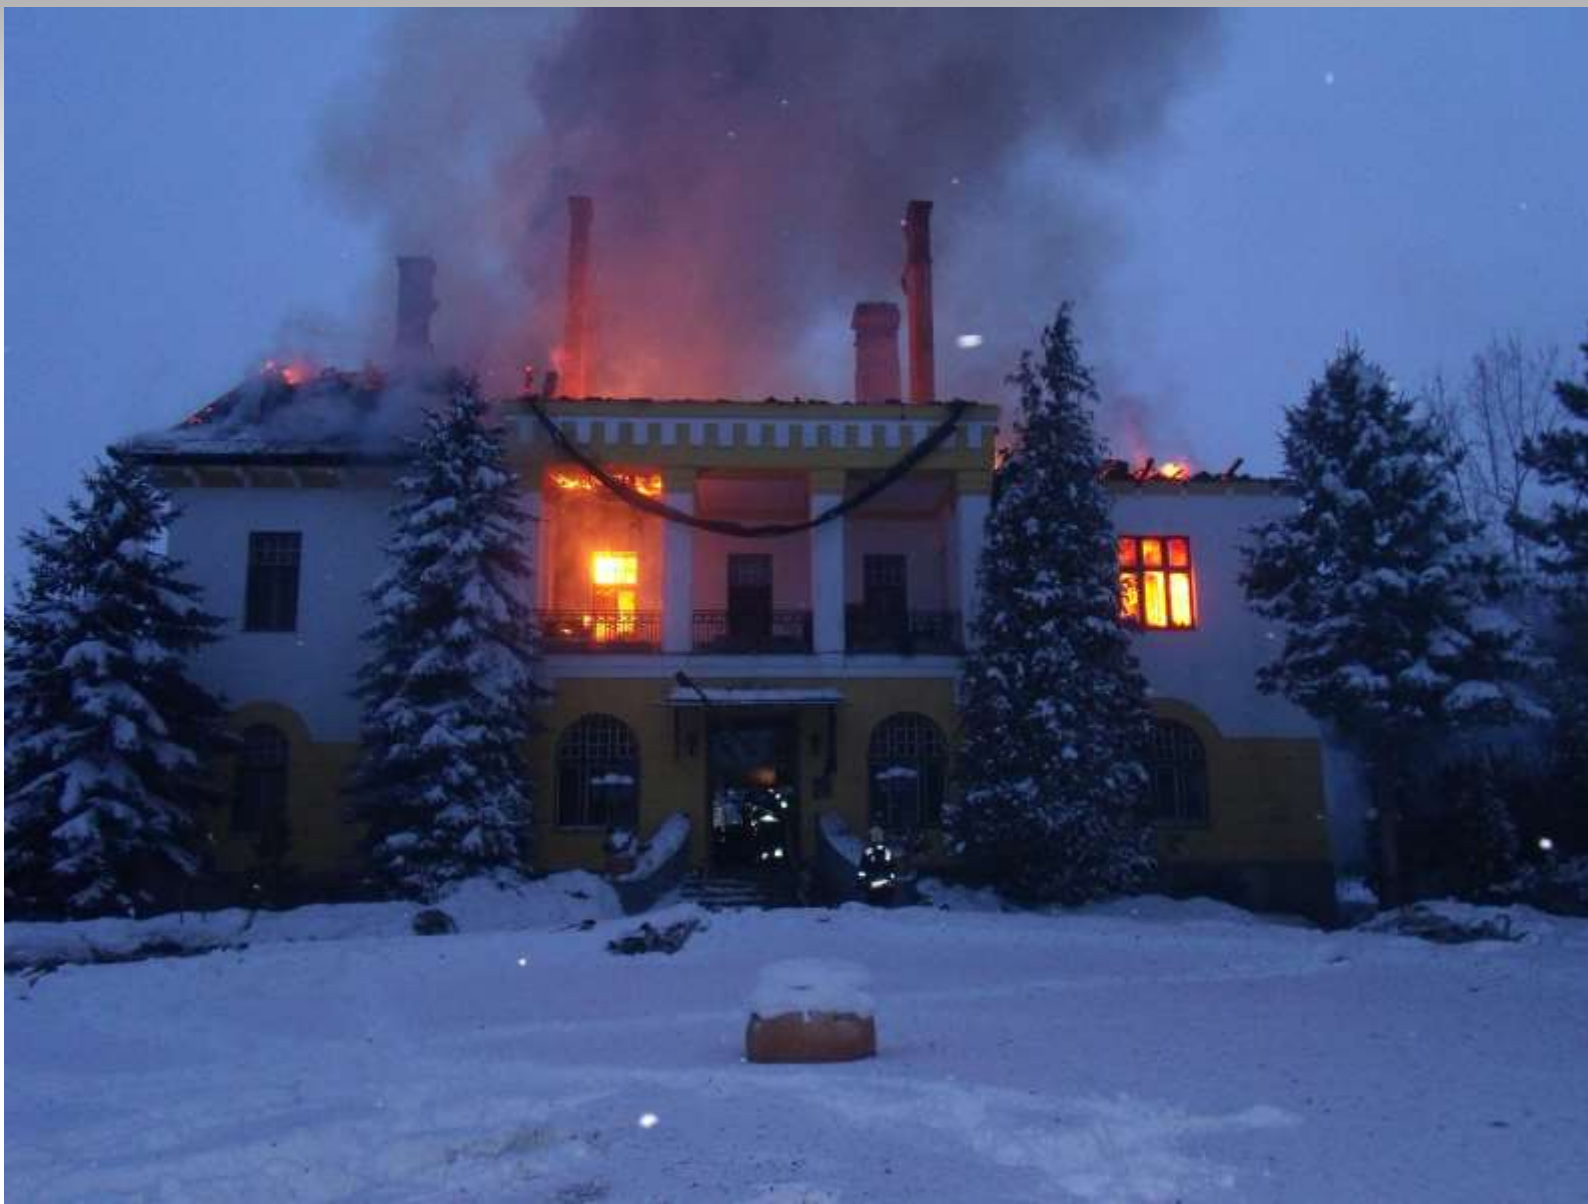
# következmény

- Jelentősen nőtt a kémény terhelése. A korábbi egyedi tüzelőberendezés helyett központi lett a kéményre kötve.
- A kémény elszurkosodott.
- Szurok kiégés történt, melyet tanúk nyilatkozata alapján bizonyítani lehetett.
- A megnövekedett hőmérséklet hatására a kéménybe épített fagerenda meggyulladt, a kastély leégett.

- Nem elég csak a kémény béléscsövezése és a tetőn kívüli rész újralfalazása.
- Az épületet, illetve a kéményt az 1980-as években újították fel.
- Az 1980-as évek jogszabályainak és a szabványainak ismerete nélkül a szakértőnek feltett kérdések nem megválaszolhatók.

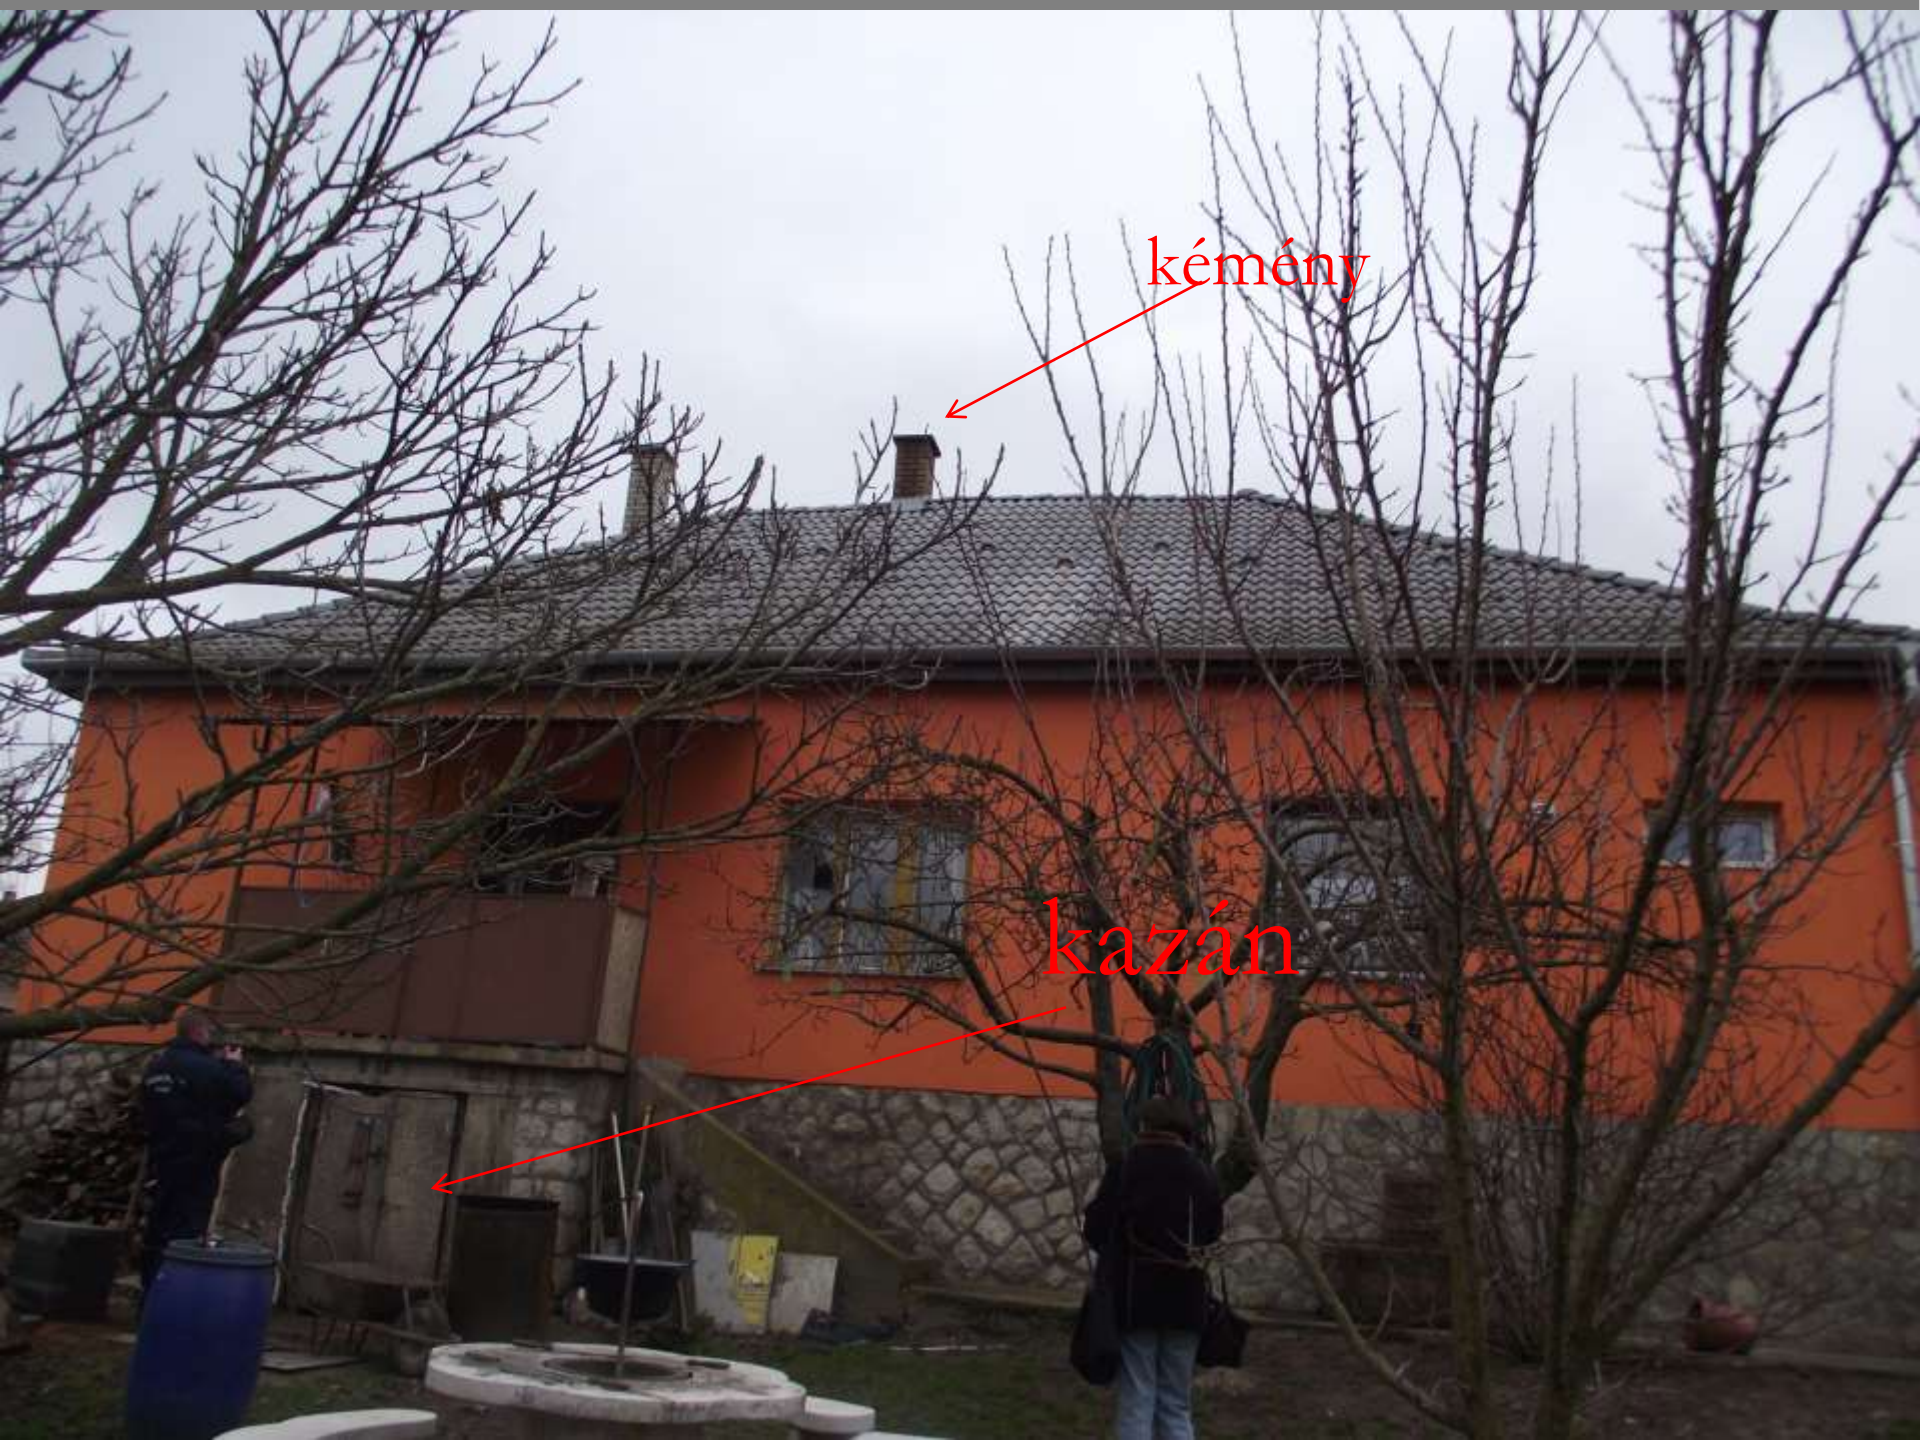
# Szénmonoxid és a kémény

kémény

kazán

- Az MSZ 845. szabvány és a kazán használati utasításának figyelmen kívül hagyása.
- 1 méteres helyett 4,55 méteres volt az összekötő elem hossza.
- Sok iránytörés.
- Több szinten került átvezetésre.
- Nem volt mindenütt tisztító és ellenőrző nyílás.
- Alacsony volt a kémény.
- Nem volt megfelelő huzat.

- A kémény és a kazán adatainak rögzítése.
- Ez alapján kéményméretező programmal a kémény megfelelőségének ellenőrzése.
- Ha nincs, a kéményseprők rendelkeznek Vele.

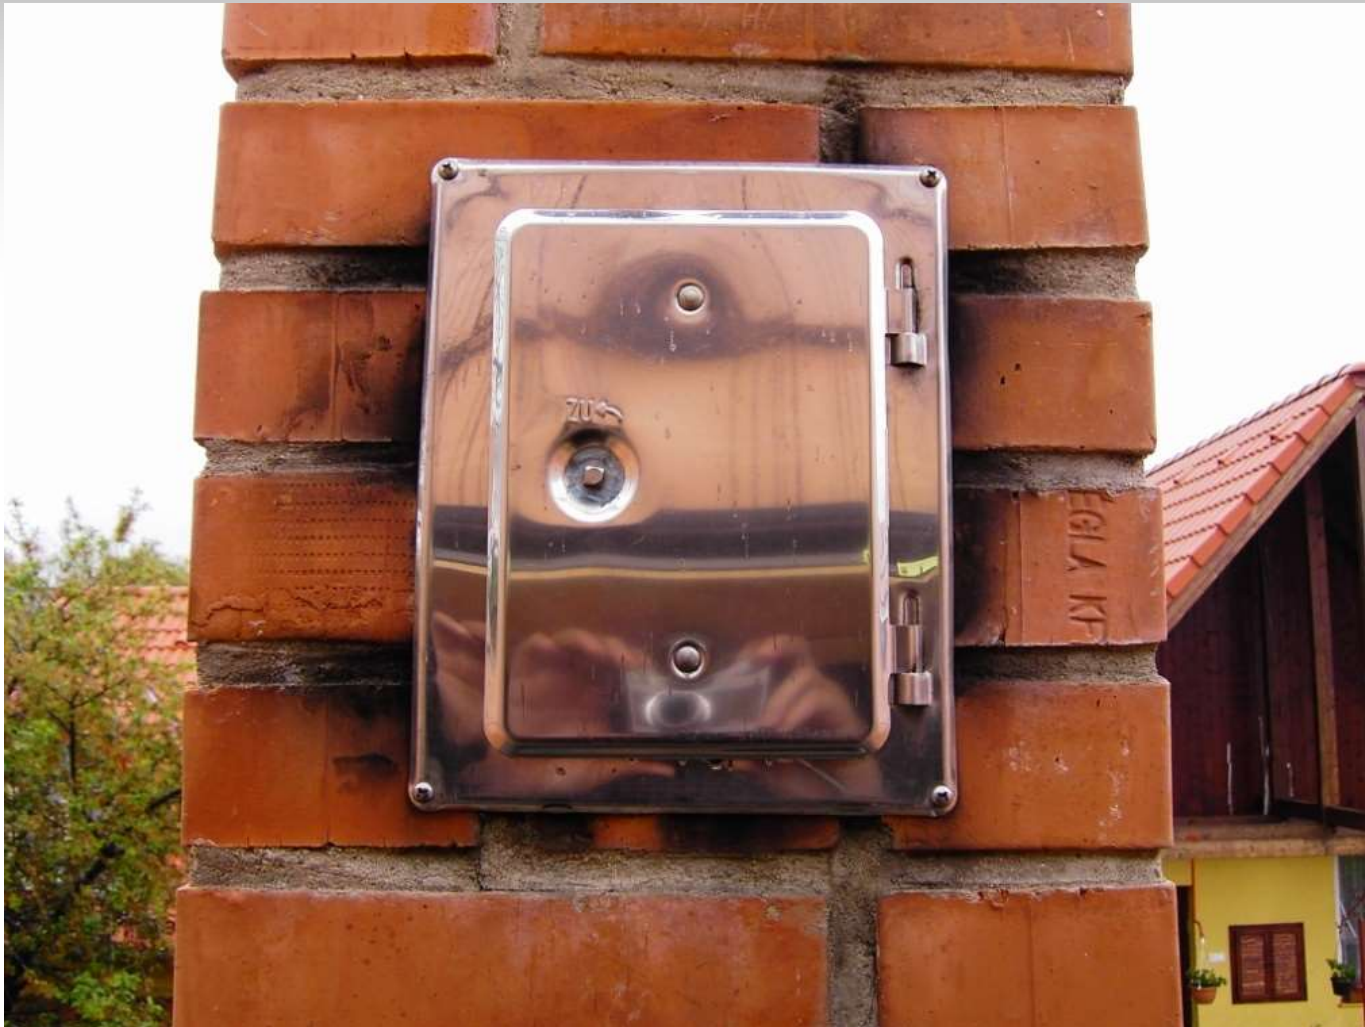
# Kéményajtó

- Minősített volt.
- A minősítés szerint húzószegeccsel vagy acél szegekkel kellett rögzíteni.
- Helyette műanyag dübelrel árulták a kéményajtót és emiatt ezzel rögzítették egy ajtócsere során.
- Azaz a gyártó eltért a minősítésben foglaltaktól.

- **Az ajtó beépítése után az első fűtési szezonban kimozdult a helyéről.**
- **A padlástéren a kémény mellett lévő éghető anyagok meggyulladtak.**
- **A padlástérben szabálytalanul kialakított lakóegységben egy ember meghalt.**
- **Büntetőeljárás.**
- **Kéményajtó gyártójával szemben piacfelügyeleti eljárás.**

- Építési és használatbavételi engedély, terv nélkül ne építkezzünk.
- Padlástérbe ne helyezzünk el tisztító ajtót.
- Ha beépítjük a padlásteret akkor meg már tilos.
