# Tanulságos tűzesetek vizsgálata

## KÉMÉNYTÜZEK

Előadó: **Nyíri Csaba**

**igazságügyi tűzvizsgálati szakértő**

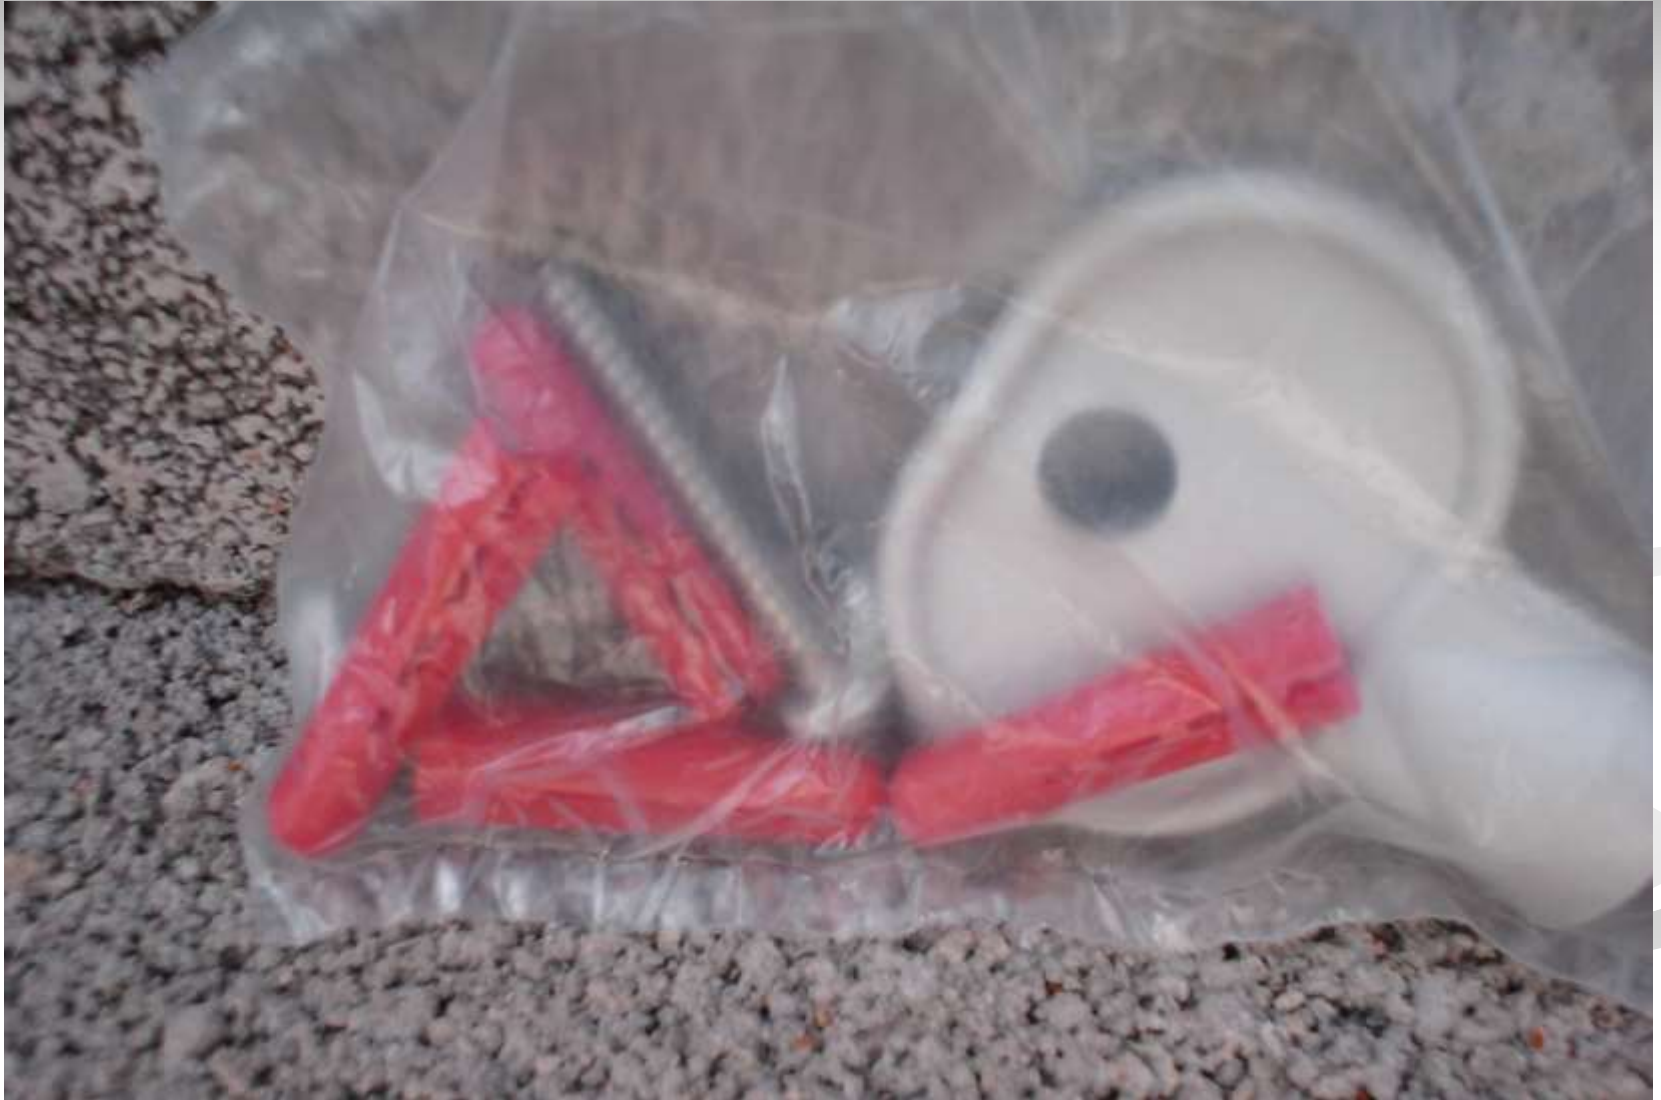
# Gyári csomagolás

- Minősített volt.
- A minősítés szerint húzószegeccsel vagy acél szegekkel kellett rögzíteni.
- Helyette műanyag dübelrel árulták a kéményajtót és emiatt ezzel rögzítették egy ajtócsere során.
- Azaz a gyártó eltért a minősítésben foglaltaktól.

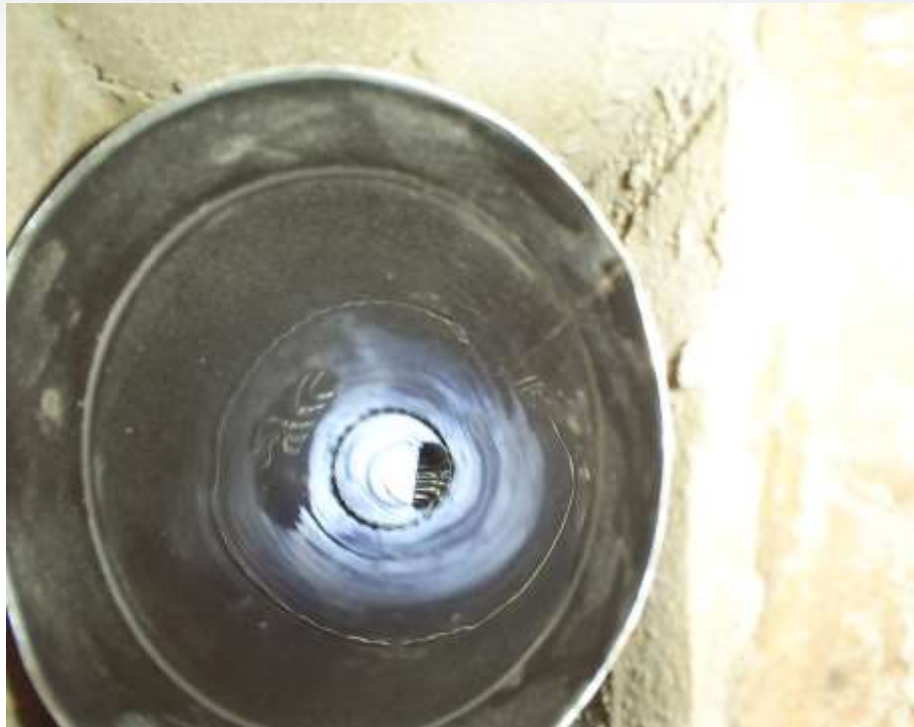
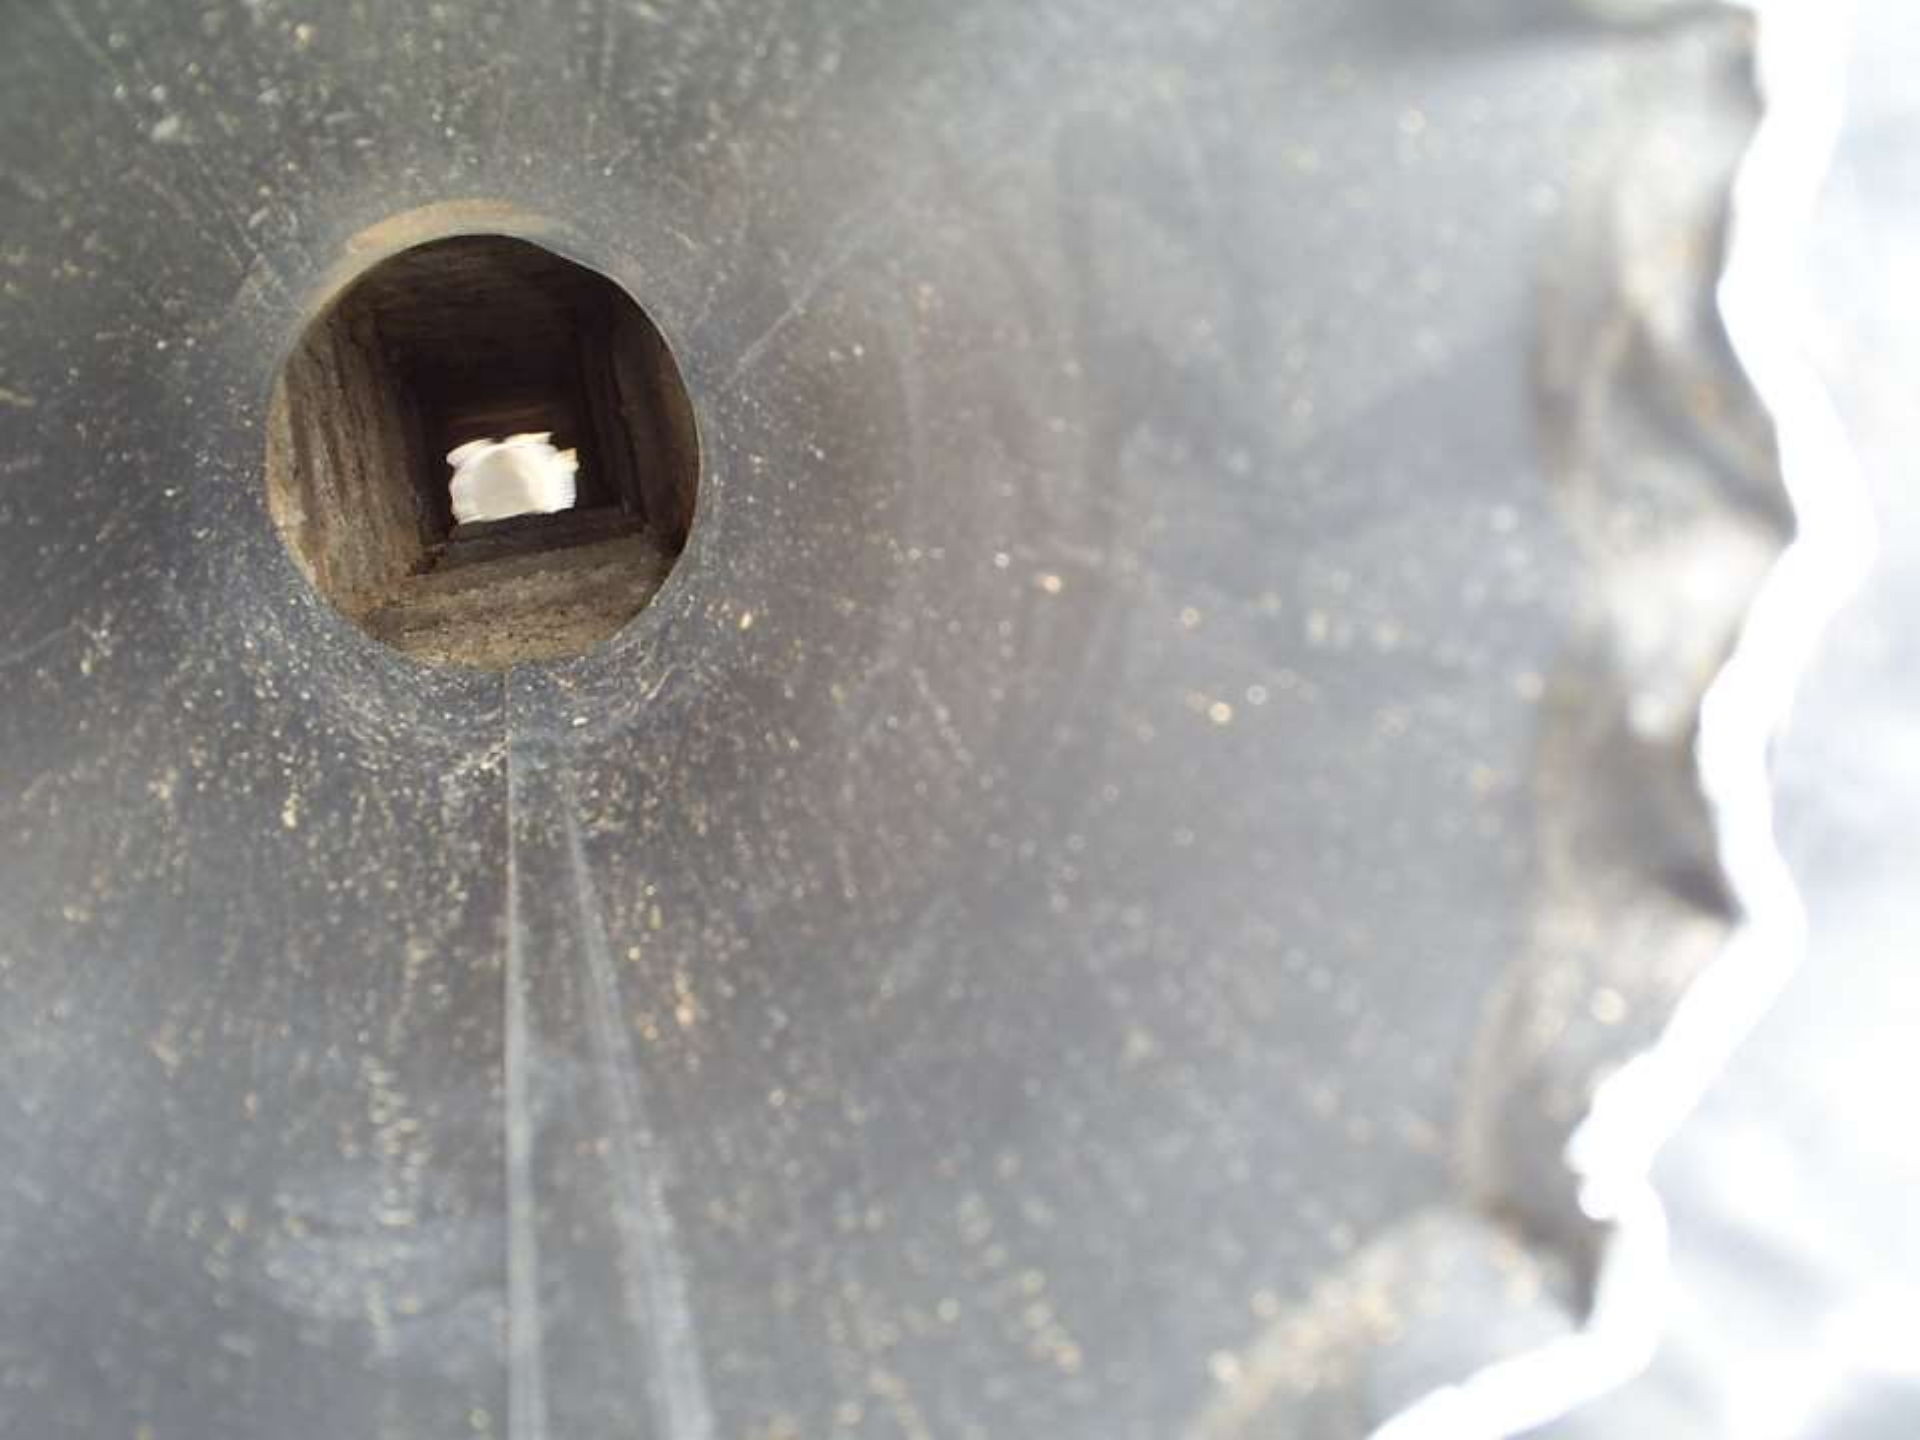
# Nem volt folyamatos a béléscsővezetés

- Dolgoztassunk szakemberrel.
- Ellenőriztessünk a kéményseprő közszolgáltatóval.
- A kettő ne legyen ugyanazon személy!

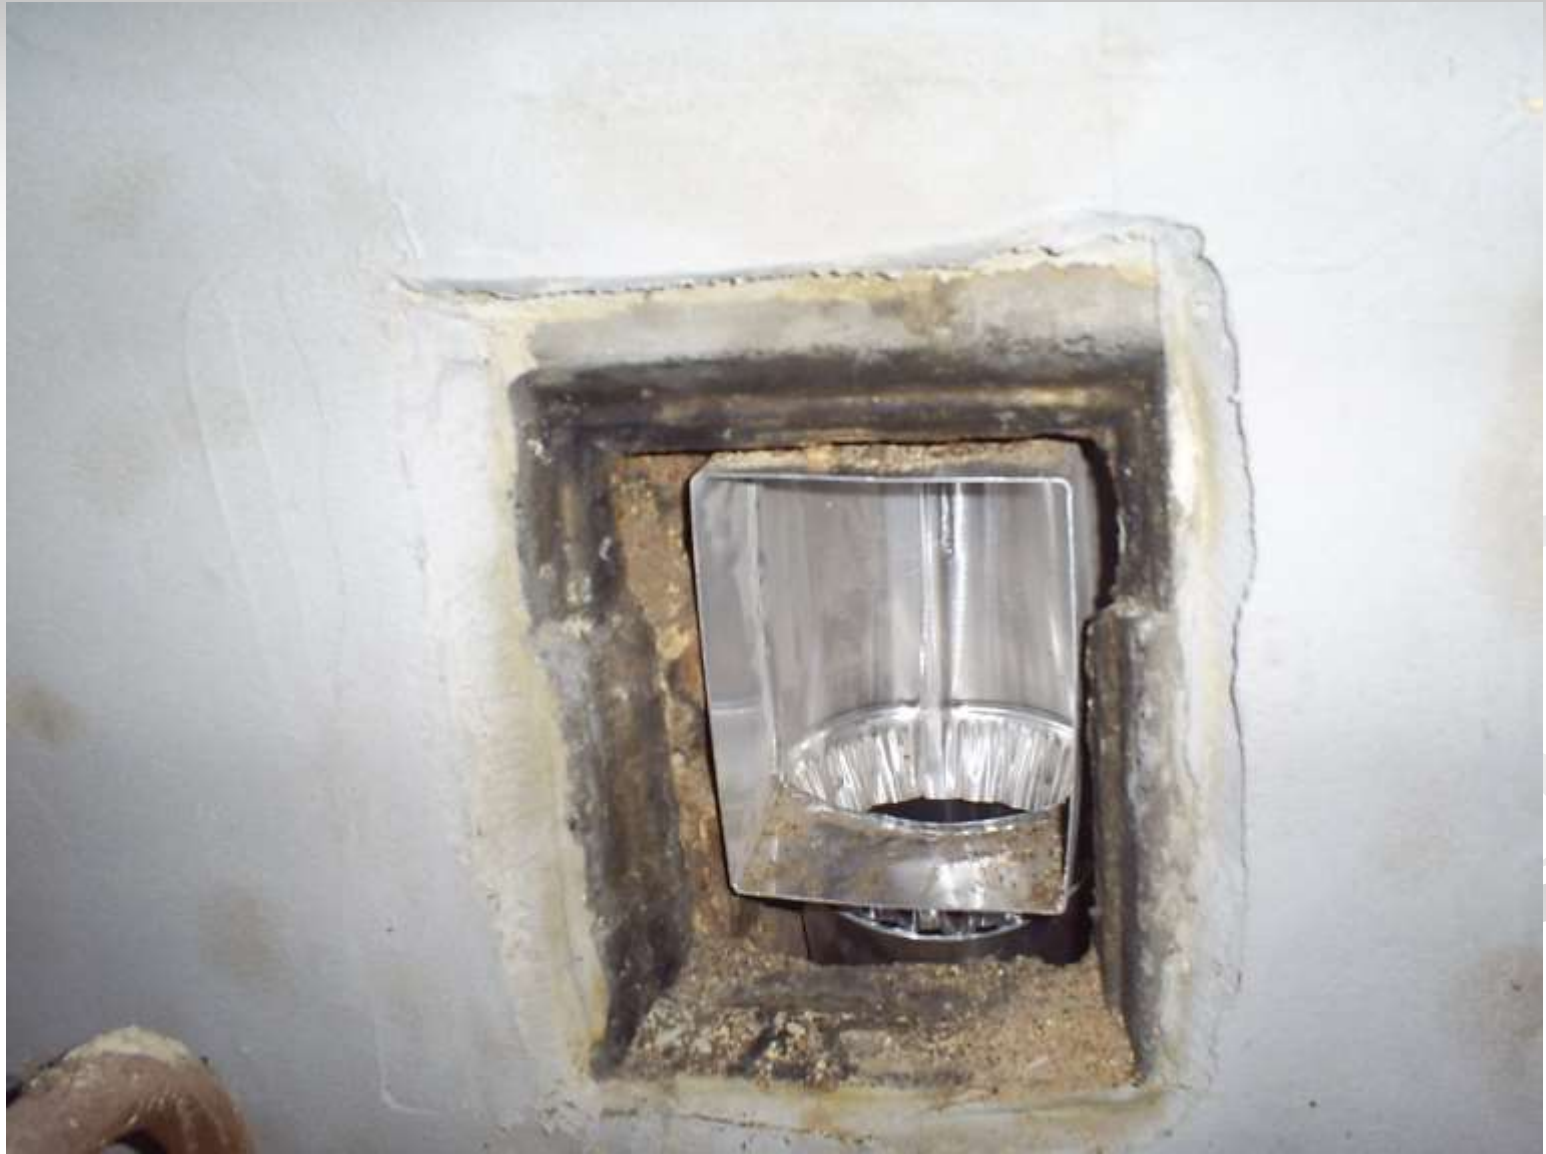
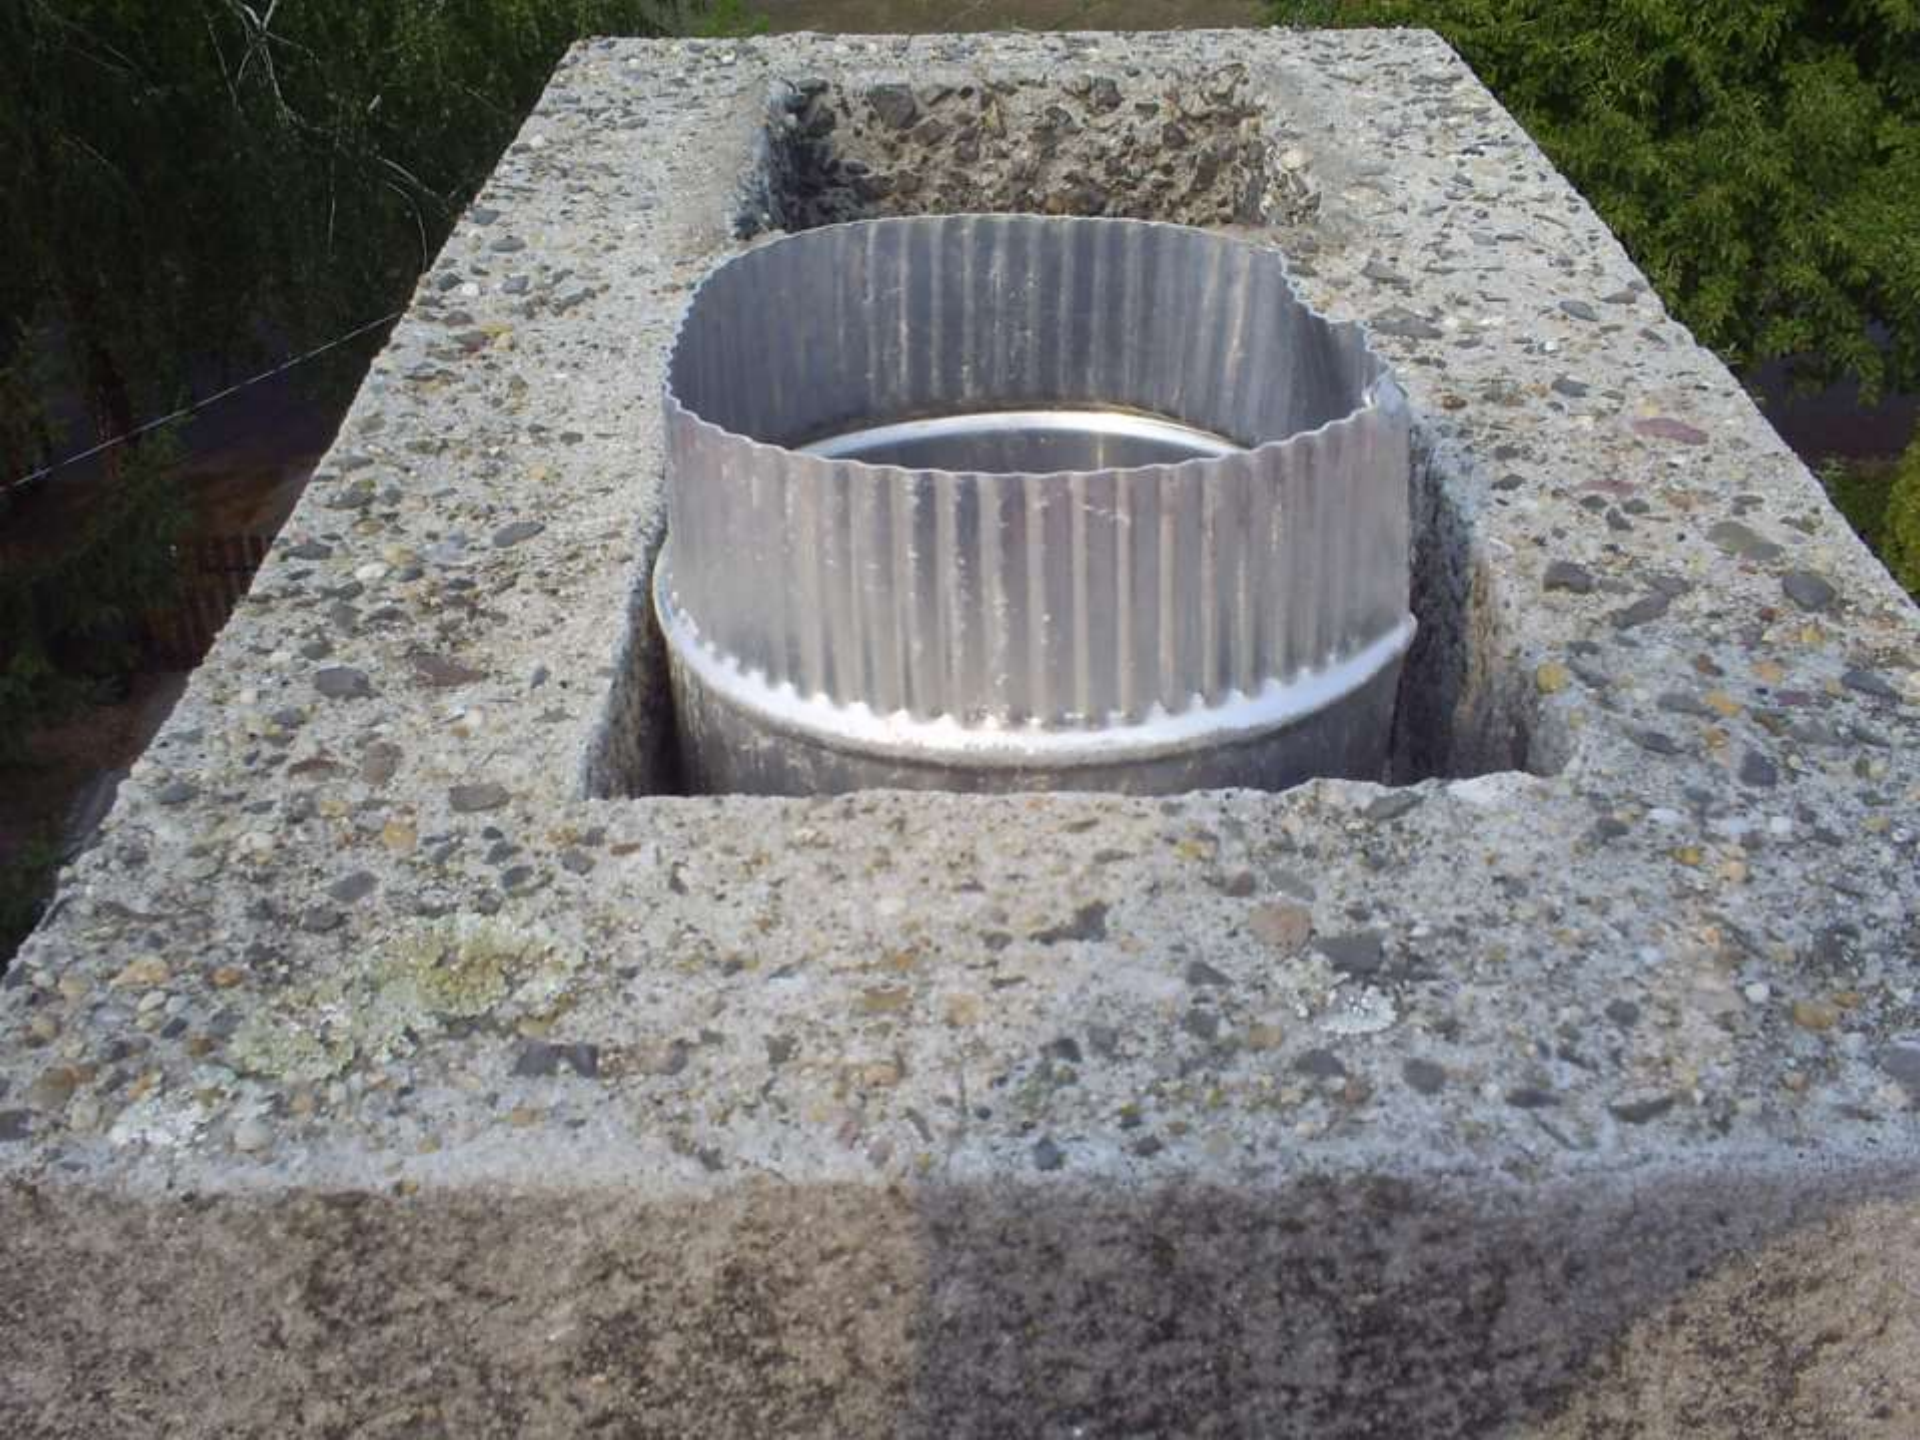
# Nem helyezett el tisztító ajtókat
