# BELÜGYMINISZTERIUM ORSZÁGOS KATASZTRÓFAVÉDELMI FŐIGAZGATÓSÁG

## A Li-ion akkumulátor okozta tüzek anyagmaradványai

Nagy Péter tű. alezredes  
BM OKF

# MERCEDES-BENZ E 300 DE 4MATIC tűzesete

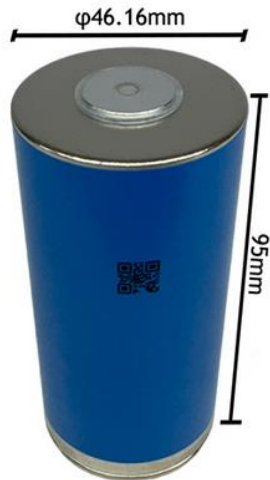
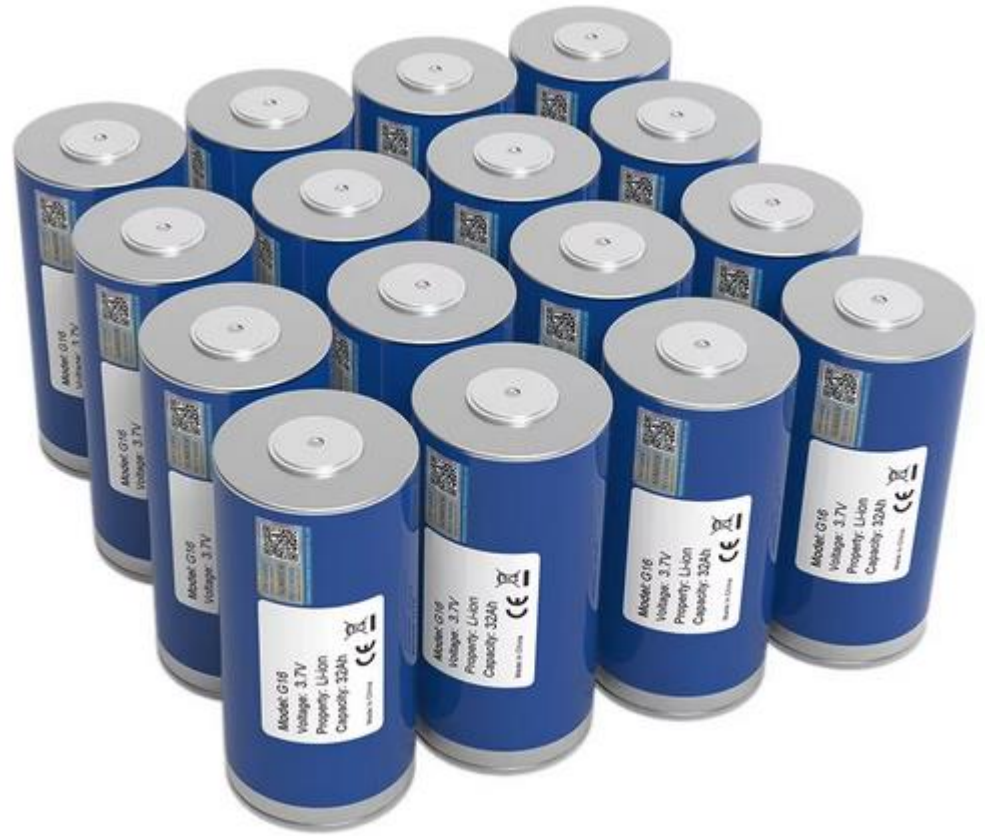
# Az elterjedőben lévő „46950-es” kialakítás

EVE 46950 3.7V 27.4 Ah

EVE Model:4695P

NOGI Model: NMC-4695P-E

Voltage:3.7V

Capacity: 27.4Ah

Cycle Life: ≥1000 Times

Internal resistance: ≤2mΩ

Weight:415g

Size:φ46.16\*95mm

Working voltage: 2.5-4.2V

Max.continuous charge current: 1C

Max continuous discharge current: 2.5C

Peak discharge current: 5C

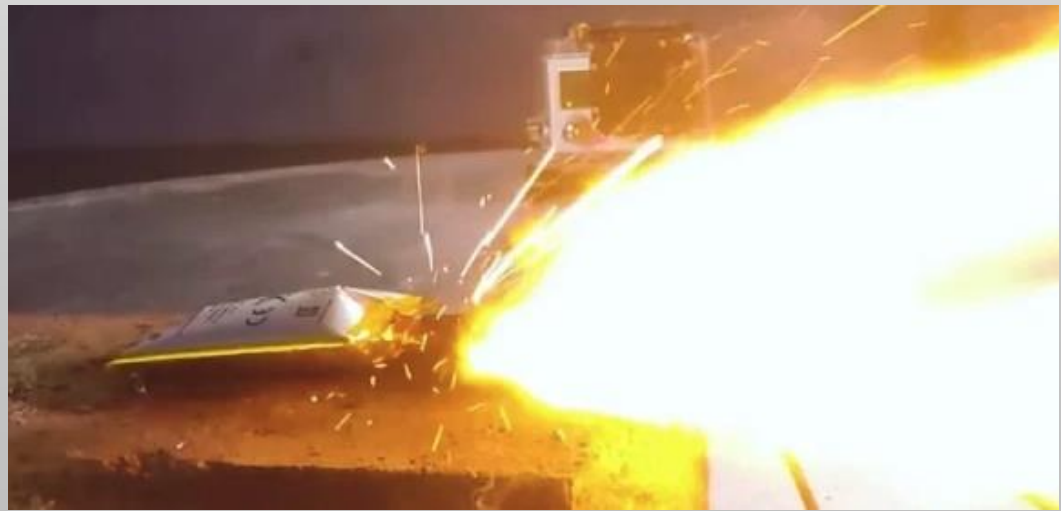
„Spicy pillow”

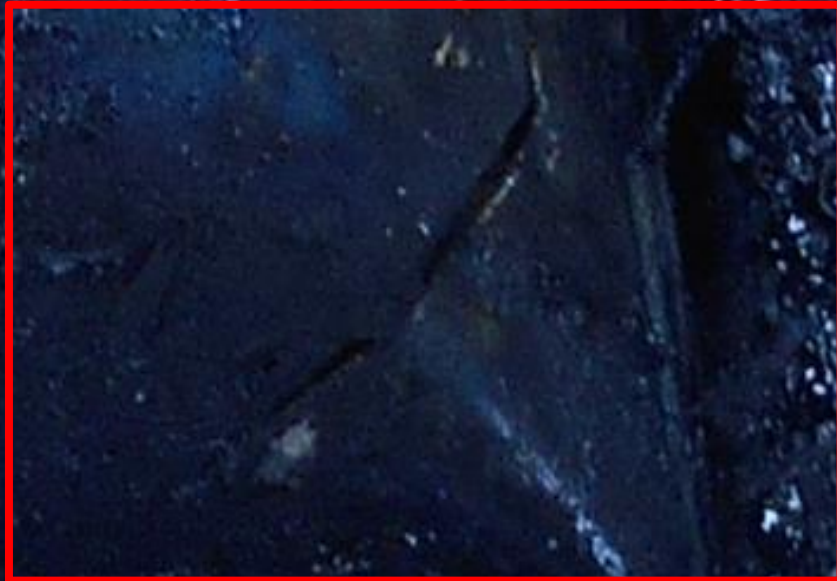
Tisztítatlan állapot

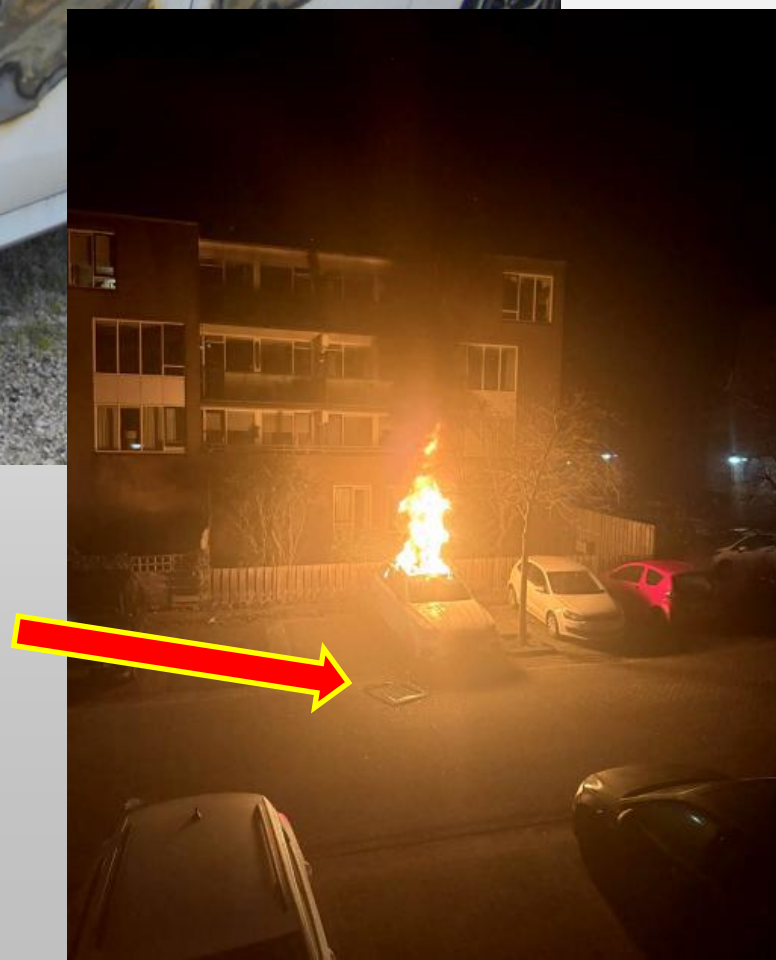
Háttérinformációk:  
kirobbant panorámatető

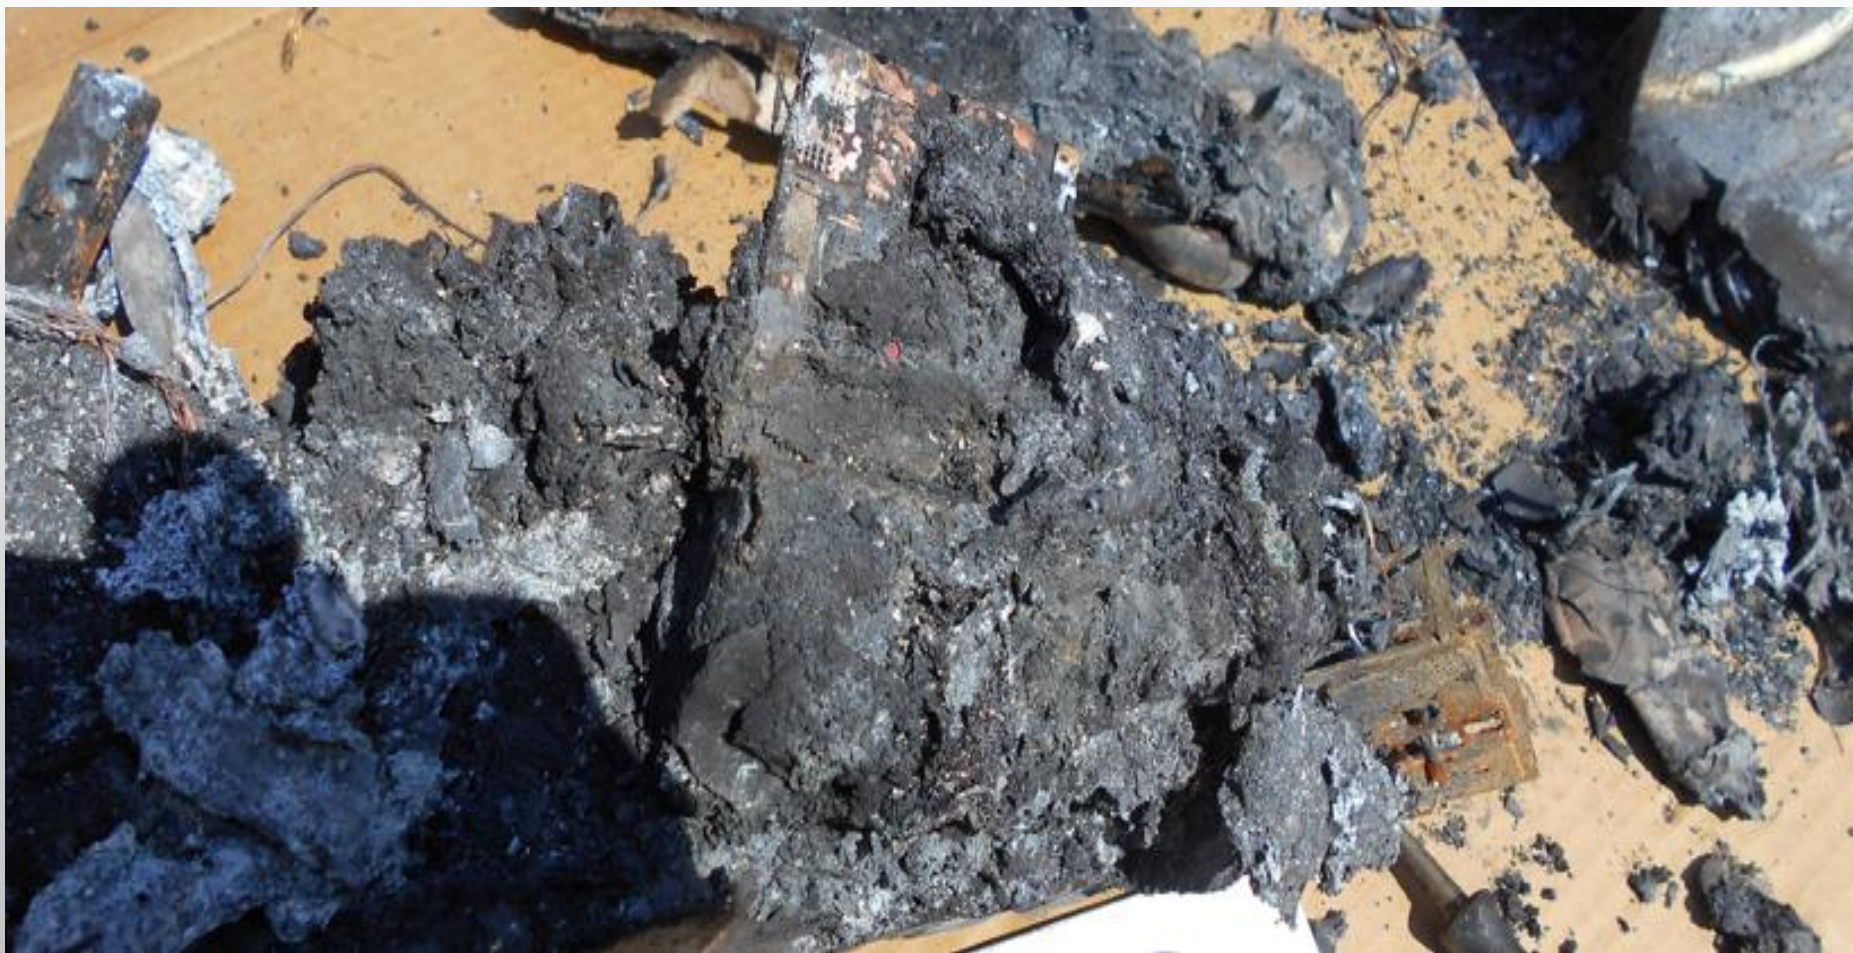
A csomagtér tartalma több tömörszerű  
olvadék

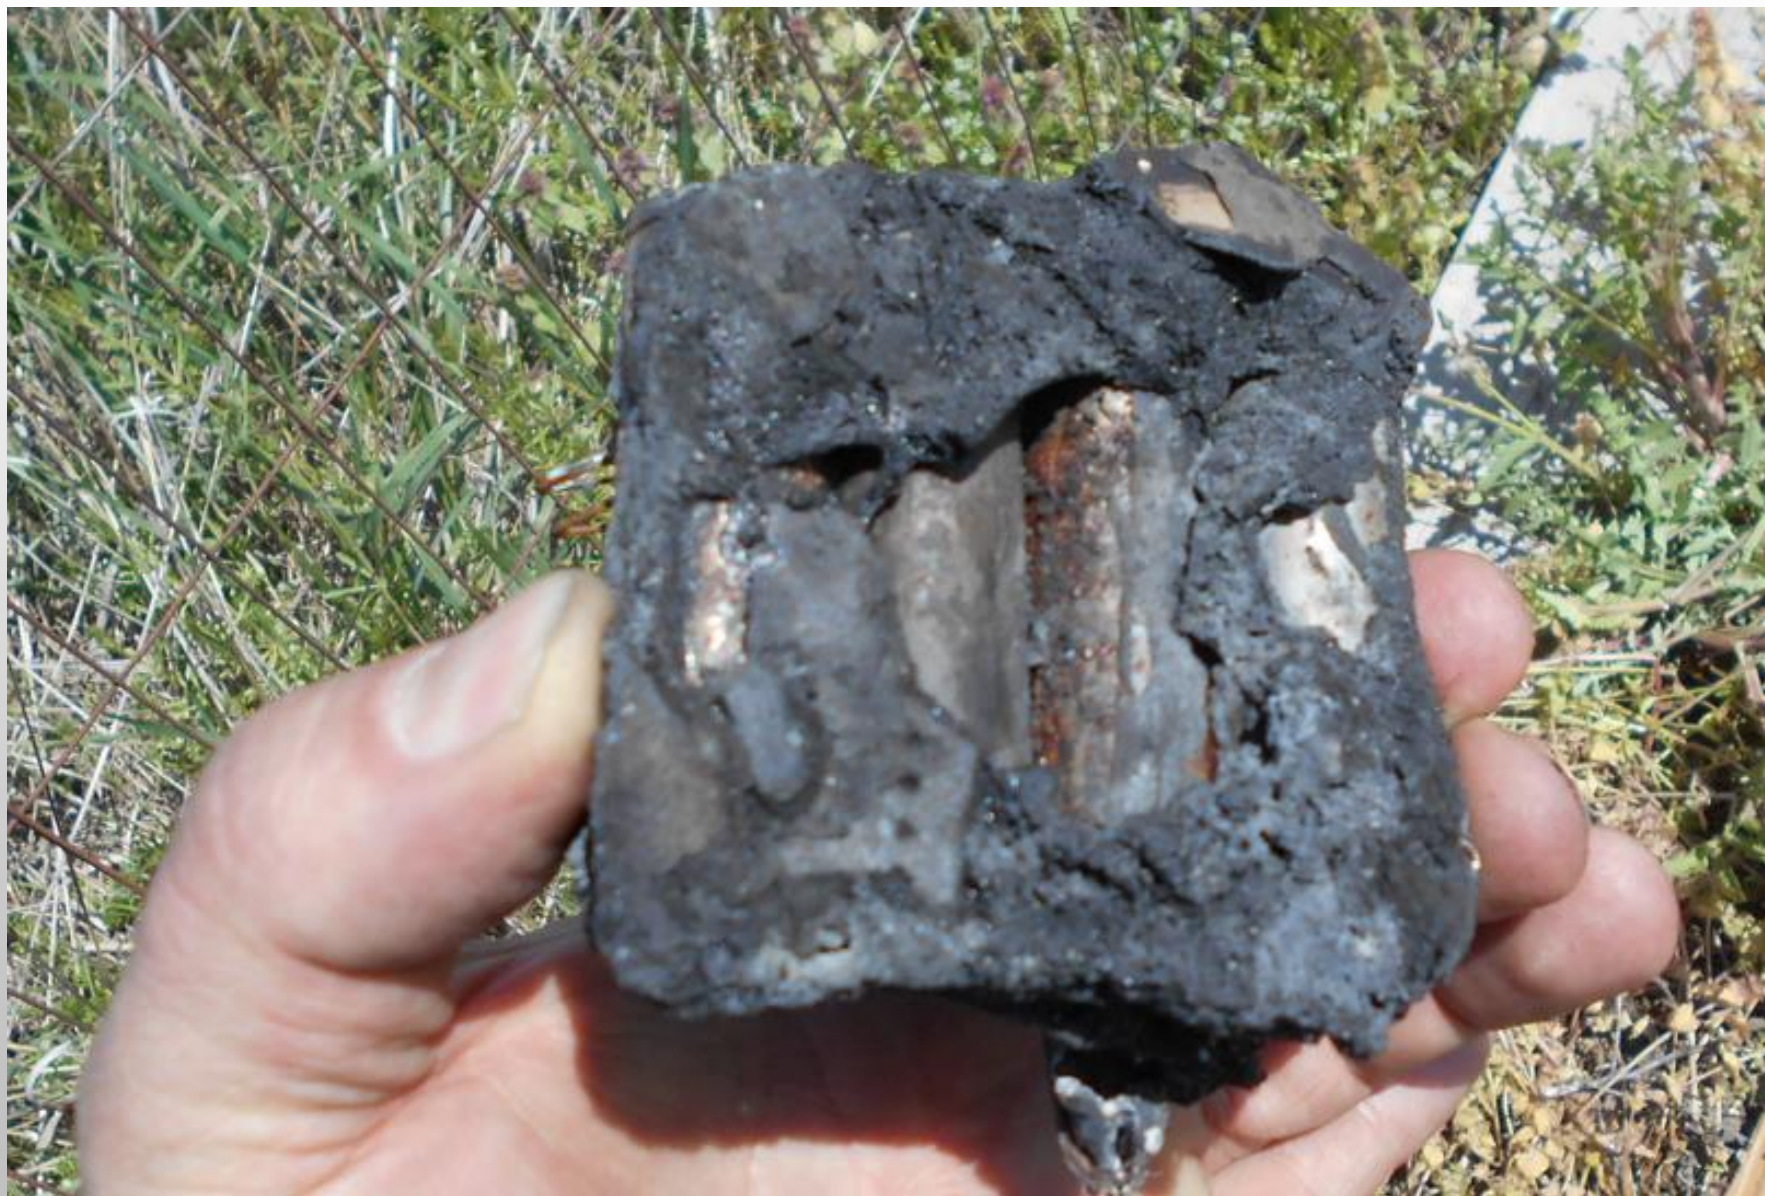
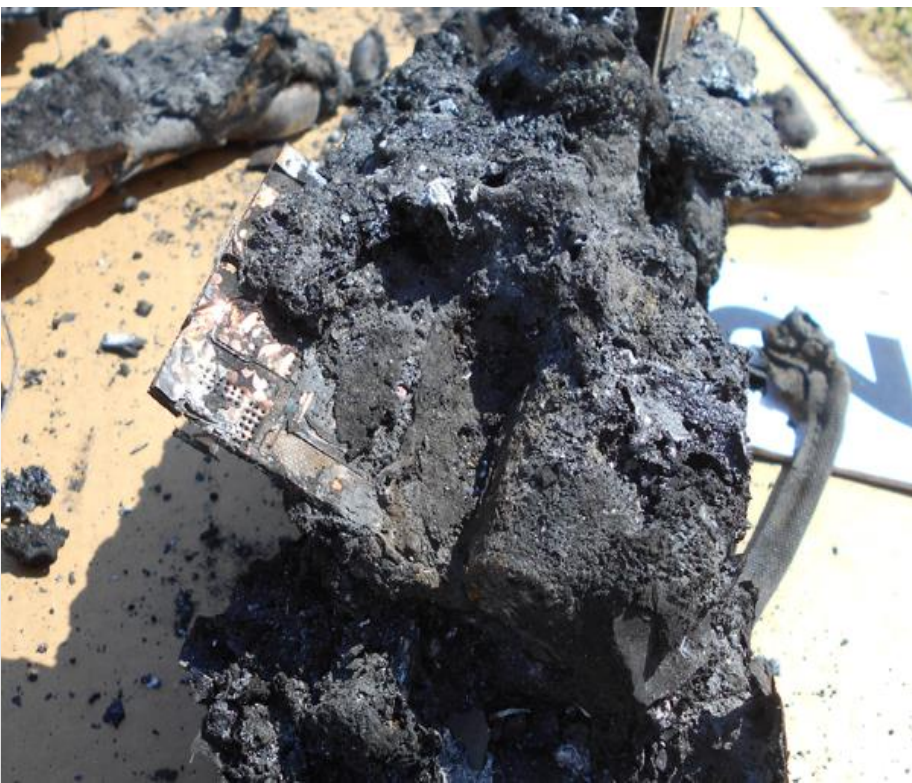
# Az olvadékban megtalált, még „ép” akkumulátor

Az anyagmaradványt vizsgálva nagy valószínűséggel megállapítható, hogy az 1-es számmal jelölt (bal szélső) akkumulátor cella volt az elsődleges gyújtóforrás.
