# Védelem KATASZTRÓFAVÉDELMI SZEMLE

2023. 30. évfolyam, 1. szám

## JANKUS BENCE, VÁRADY-SZABÓ ANDRÁS, DR. TAKÁCS LAJOS GÁBOR GÉPÉSZETI ÉS VILLAMOS SZERELŐAKNÁK TŰZVÉDELME II.

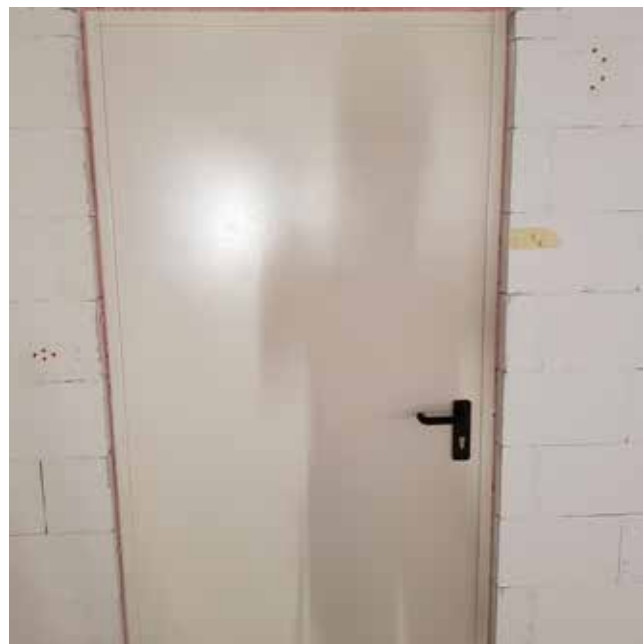
I. ÁBRA – PUR-HAB BEÉPÍTÉSIHÉZAG-TÖMÍTÉSSEL  
SZERELT TŰZGÁTLÓ AJTÓ – DE VAJON SZABÁLYOS-E A  
MINŐSÍTÉSE ALAPJÁN?

Rengetegszer látunk tűzgátló ajtót „tűzálló” (legtöbbször rózsaszínű) PUR-habbal kitöltött beépítési hézaggal beépítve. Habár számos gyártó minősíti így a tűzgátló ajtóit, ez nem jelenti, hogy automatikusan bármely ajtó beépíthető így. Sok termék esetében a PUR-hab helyett vagy mellett nagy testsűrűségű ásványgyapot táblákat, illetve valamilyen tömítőmasszát vagy habarcsot kell a beépítési hézagba elhelyezni.

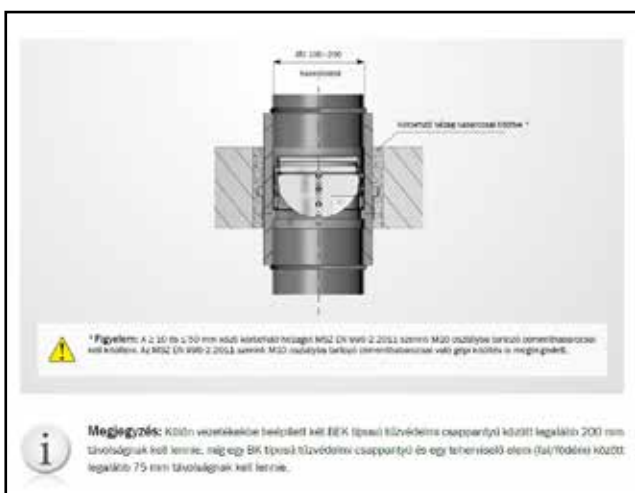
7. ÁBRA - PÉLDA EGY GYÁRTÓ ALKALMAZÁSTECHNIKAI UTASÍTÁSÁBÓL A CSAPPANTYÚ SZAKSZERŰ, A MINŐSÍTÉSNEK MEGFELELŐ BEÉPÍTÉSÉHEZ

A csappantyúkra az összes többi tűzgátló lezáráshoz hasonlóan érvényesek az alapszerkezetet érintő követelmények. Ezen túl fontos hangsúlyozni, hogy a csappantyú önmagában nem képes a megfelelő tűzterjedés elleni védelmet létrehozni, a csappantyú kizárólag a légtechnikai vezetéken belüli tűzterjedés elleni vé-

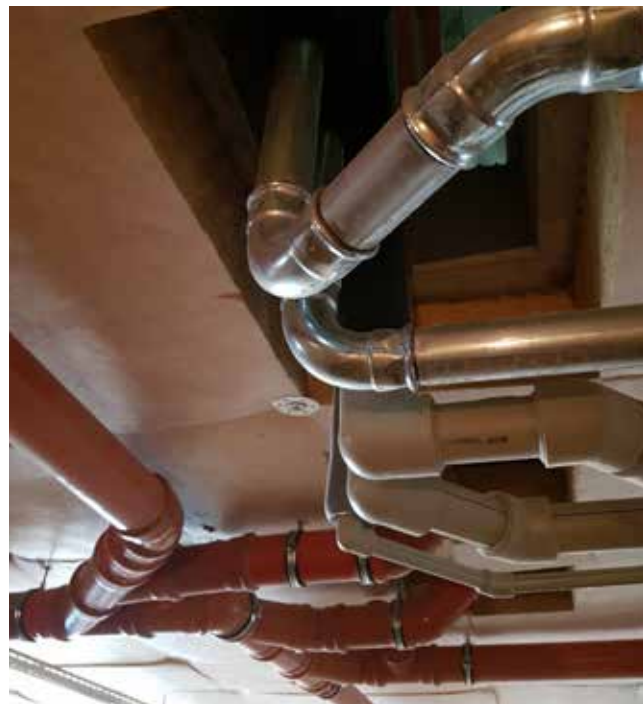
9. ÁBRA – SZABVÁNYOS ÉS NEM SZABVÁNYOS, ÉGHETŐ ÉS NEM ÉGHETŐ, SZIGETELT ÉS SZIGETELETLEN CSÖVEK EGY LEZÁRÁSON BELÜL – DE LESZ-E HOZZÁJUK ÉRVÉNYES MINŐSÍTÉSEL RENDELKEZŐ LEZÁRÓ TERMÉK?

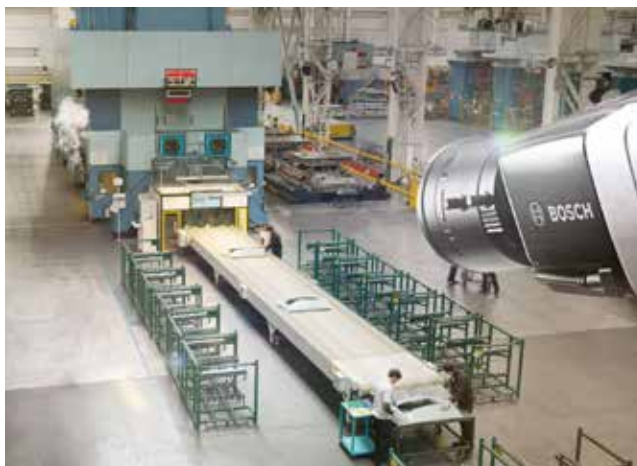
AVIOTEC KAMERA

### Szabvány felé

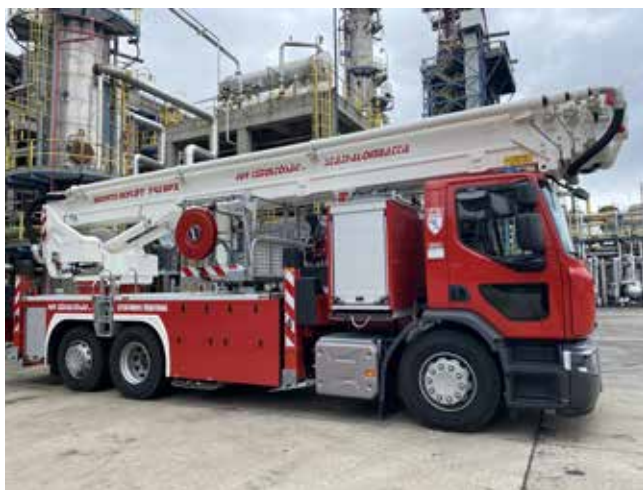
A BRONTO SKYLIFT F42RPX

Végül az előzetesen meghatározott műszaki tartalommal kiírt pályázaton a Bronto Skylift F42RPX szerepelt legjobban, egy Renault D26 WIDE P6x2\*4 430 E6 alvázra épített változattal. Fordulékonyságát a 6x2\*4-es kerékképlet (kormányzott „C” tengely) szavatolja. A biztonság növelése érdekében a kétszemélyes fülkébe tolatókamerát is beszereltek.

A felépítménygyártó finn cégnek sikerült az általunk támasztott követelményeknek megfelelő járművet építeni. Utazó, azaz „összecsomagolt” helyzetben a fizikai méretei jóval előnyösebbek, mint az előző gépünké volt.

Sikerült elérni, hogy a hossza nem haladja meg a 10, míg magassága a 3,65 métert, össztömegét tekintve pedig mintegy 4000 kg-mal könnyebb elődjénél. A tűzoltóságunkon alkalmazott és jól bevált starterrendszer került a járműre. A kosár legnagyobb munkamagassága 42 méter, legnagyobb oldalirányú kinyúlása 24,5 méter, talajszinttől mérve -5 méter a negatív működési tartománya. A főgémmel az emelési ponton emelhető tömeg 2000 kg. A kosár terhelhetősége 500 kg (5 fő+50 kg), ami vízágyú használata mellett 4 főre csökken.

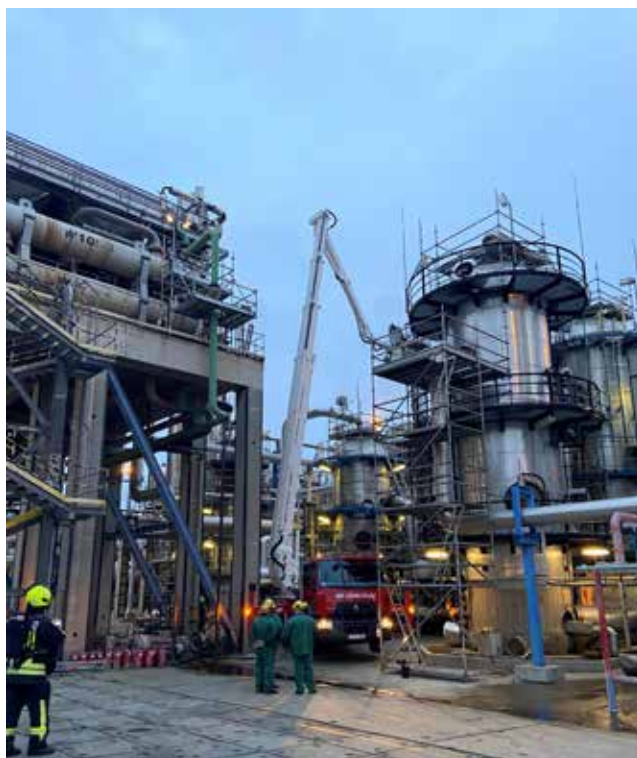
FINOMÍTÓI KÖRNYEZET – EMELŐ BEVETÉSEN

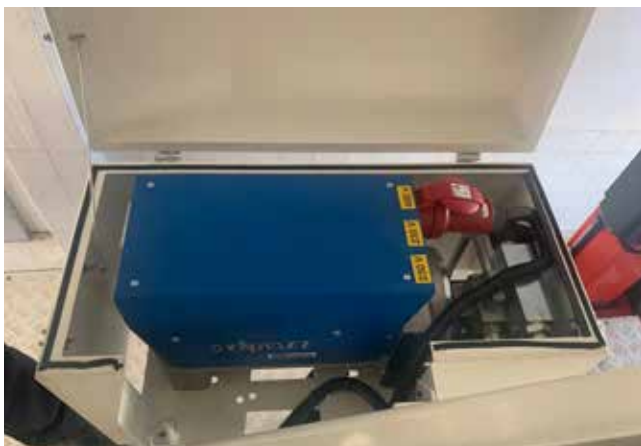
KOMPAKT ÁRAMFEJLESZTŐ HIDROMOTORRAL

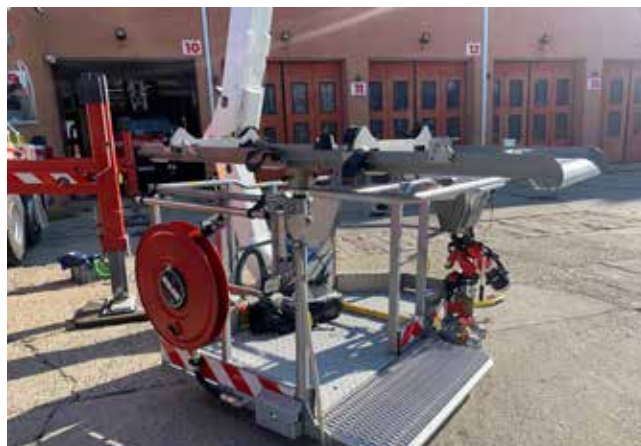
MUNKAKOSÁR TŰZOLTÓ TECHNIKÁVAL

- a gémszerkezet mellett legyen egy felszálló vezeték,
- alapvezeték kiépítéséhez csatlakozási lehetőség,
- a kosárra rögzített hab-víz ágyú és esetleg
- egy kis teljesítményű gyorsbeavatkozó sugár.

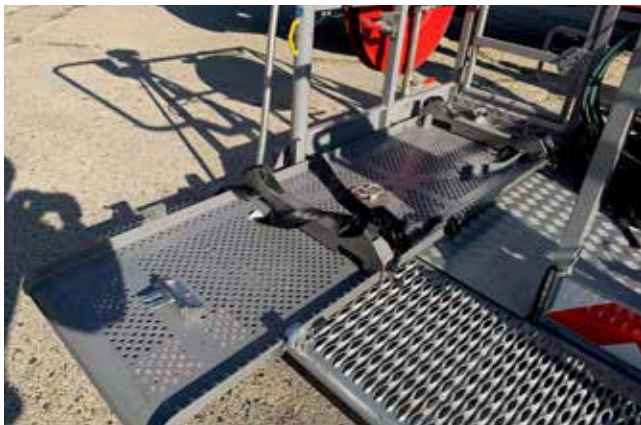
HORDÁGYFOGADÓ PLATFORM

A mentési feladatok végrehajtásánál hasznos a 250 kg -mal terhelhető, a kosár első részén kialakított lehajtható mentőplatform. A munkakosár tartozéka a mentőhordágy rögzítő keret, amelyet lehet rögzíteni a munkakosár padlójához, illetve a korlátra is egy speciális közdarab segítségével. A hordágy-rögzítő keret érdekessége, hogy többféle mentőhordágy fogadására/rögzítésére is alkalmas. Egyaránt megfelel a mentőautóban és az alpintechnikában használatos hordágyakhoz is.

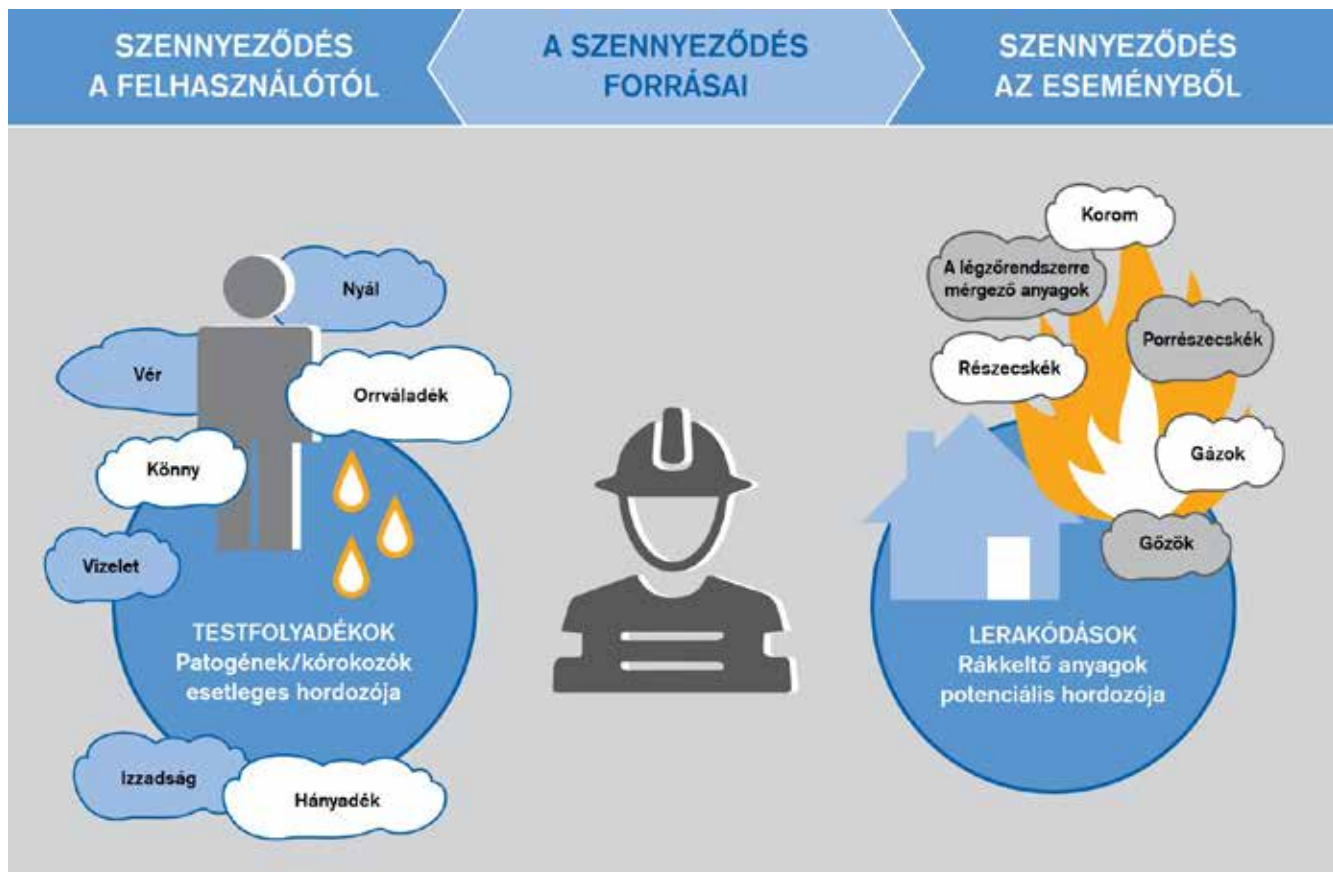
A RUHÁK ÉS A FELSZERELÉS SZENNYEZŐDÉSÉNEK POTENCIÁLIS FORRÁSAI KÉT KATEGÓRIÁBA OSZTHATÓK: BELSŐ ÉS KÜLSŐ SZENNYEZŐDÉS

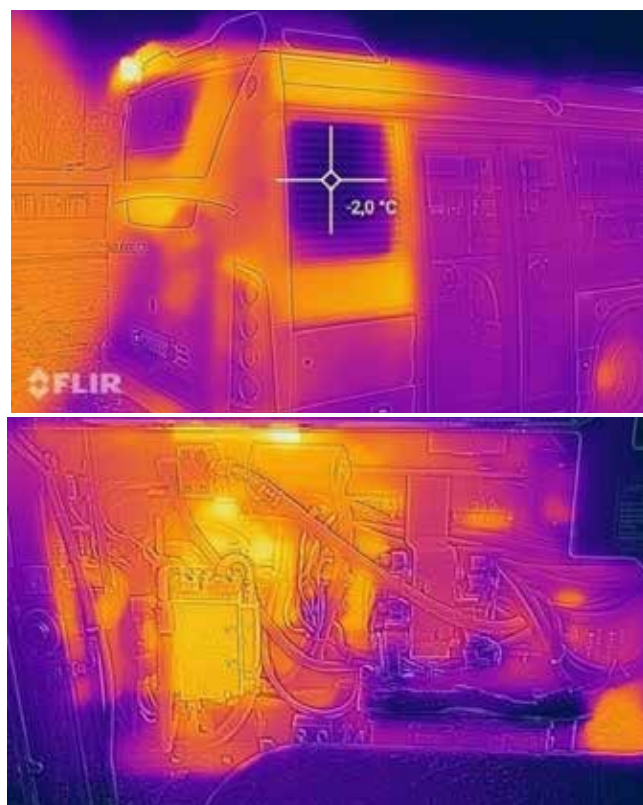
HŐKÉPEK CAT S61 MOBILTELEFONNAL

Az első kép egy összehasonlítás során készült montázs egy Scania típusú autóbussz motorterének termikus vizsgálatakor. Korábbiakban egy villamos eredetű meghibásodás vizsgálatakor arra lehetett következtetni, hogy a jármű motorvezérlő elektro-

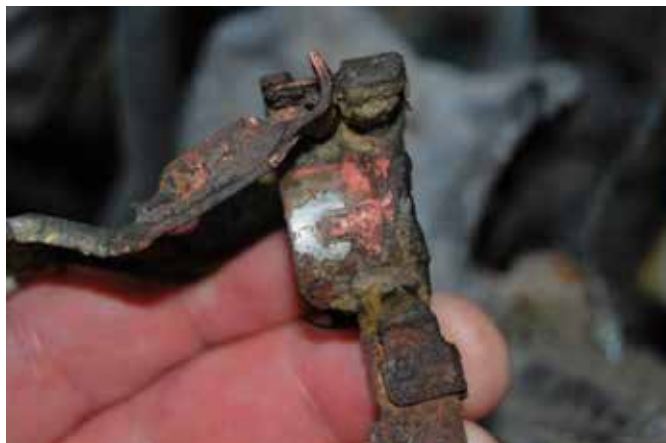
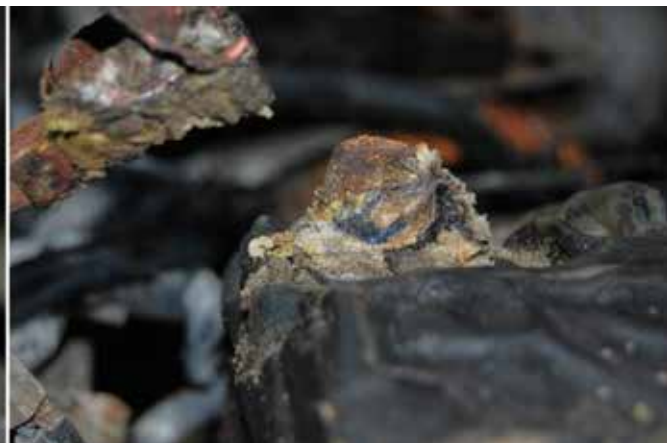
SÉRÜLT AKKUMULÁTORSARU (BALRA) ÉS SÉRÜLT AKKUMULÁTORPÓLUS (JOBBRA)

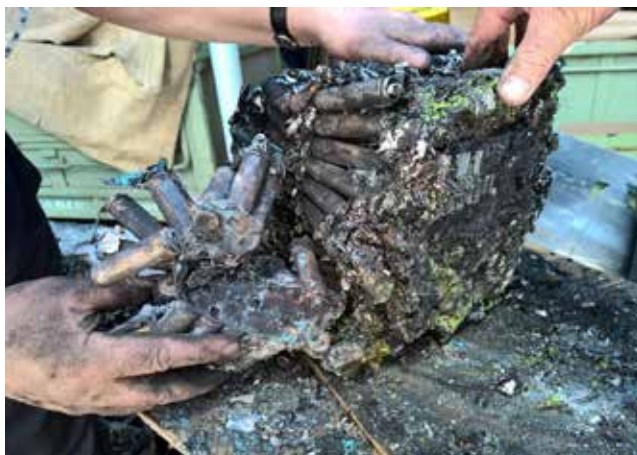
A FELROBBANT LÍTIUMCELLA-CSOMAGBÓL ÁLLÓ  
AKKUMULÁTOREGYSÉG

- Ezt korábban tipikusan az összekapcsolást kialakító nyomtatott áramköri lemez egy elvékonyodási, és olvadásbiztosító funkciót ellátó kialakításával oldották meg.
- A korszerűbb darabokban pedig már magába a cellába került beépítésre egy apró biztonsági elektronikai elem.
- A problémát egy tűzvizsgálat során feltárt hibajelenséggel illusztrálom. Ennek lényege, hogy a cellasomagban meghibásodott egyik elemre a töltés lekapsolása után a vele párhuzamosan kapcsolódó többi cella energiája töltődött rá,

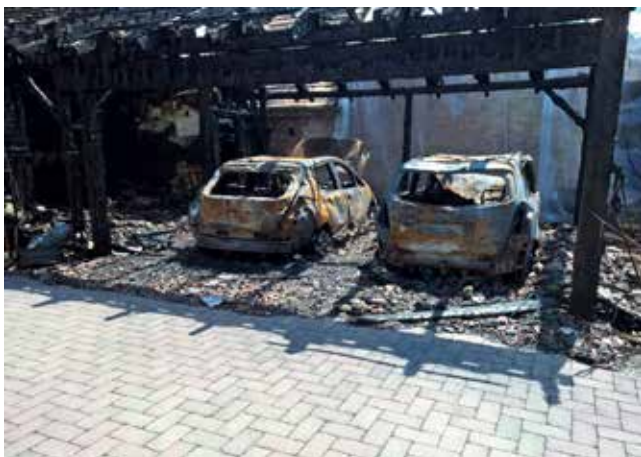
A GÉPKOCSIBA ÉPÍTETT TÖLTŐ INVERTEREGYSÉGÉBEN KELETKEZETT A TŰZ

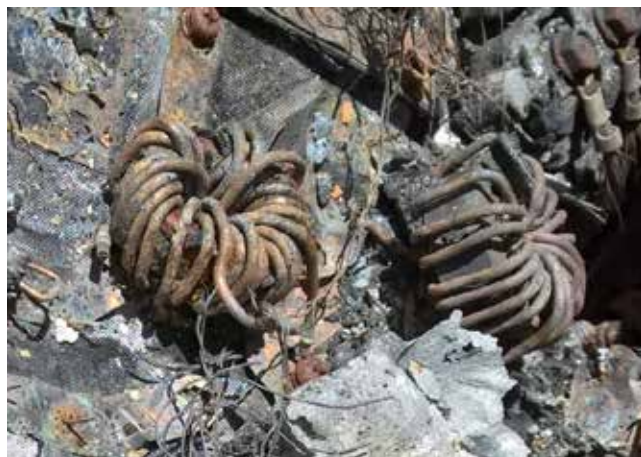
ELEKTROMOS GÉPKOCSIBA BEÉPÍTETT TÖLTŐEGYSÉG MARADVÁNYAI EGY TŰZ UTÁN

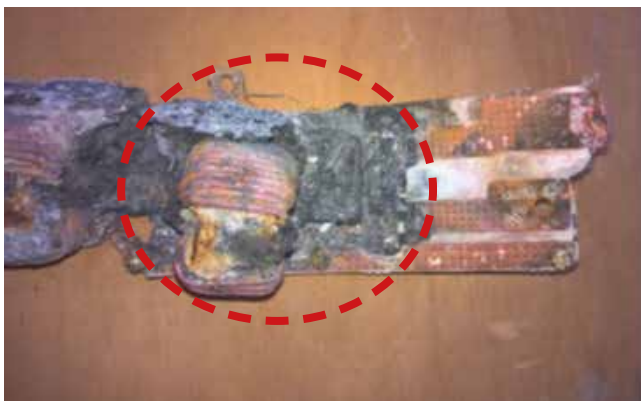
A következő oldalon látható képen a szagztatott vonallal be rajzolt határvonal egyben a hőhatás forrását is körbe fogva, azt jól azonosítja, azaz a gyulladást okozó melegedés forrása maga a transzformátor egység volt.

A TRANSZFORMÁTOREGYSÉG TÚLMELEGEDETT

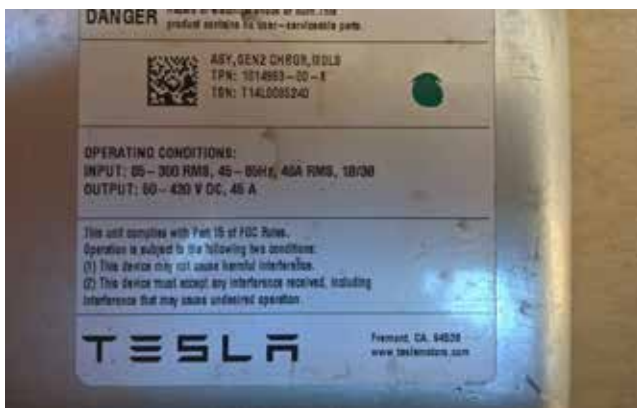
A leginkább meglepő tény pedig az, hogy ezt a jelenséget, és folyamatot a gyártók lényegében ismerik. Az ezt igazoló tény pedig az, hogy pl. a TESLA elektromos autókba beépített elektromos egységre a beszállító gyártó el is helyezett egy feliratot, amely erre figyelmeztet (lásd a lenti képet).

FIGYELMEZTETÉS KÖZÉPEN – BEÉRKEZŐ HARMONIKUS INTERFERENCIAKÁROSODÁST OKOZHAT!

töltőegység áramkörében nincs nyoma egy ilyen hatás elleni védelem meglétének.

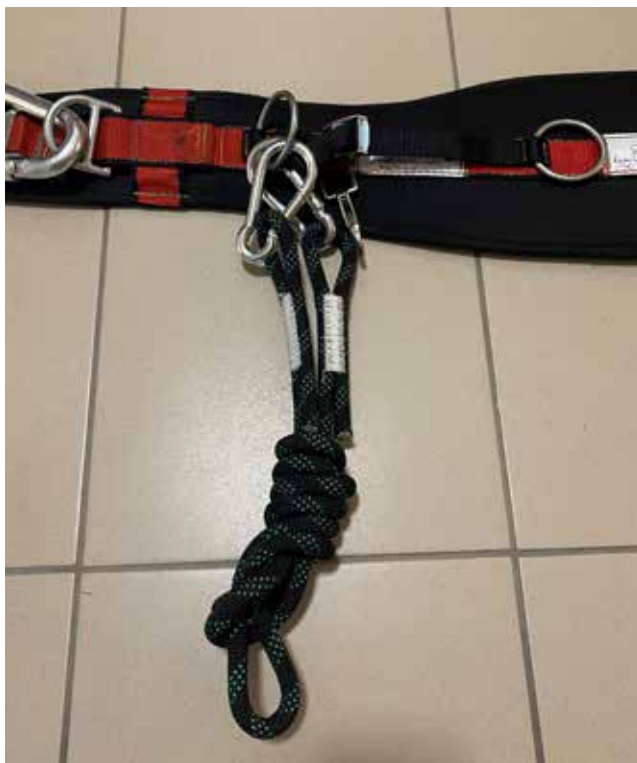
MÓDOSÍTOTT TÖMLŐTARTÓ KÖTÉL MÁSZÓÖVRE RÖGZÍTVE

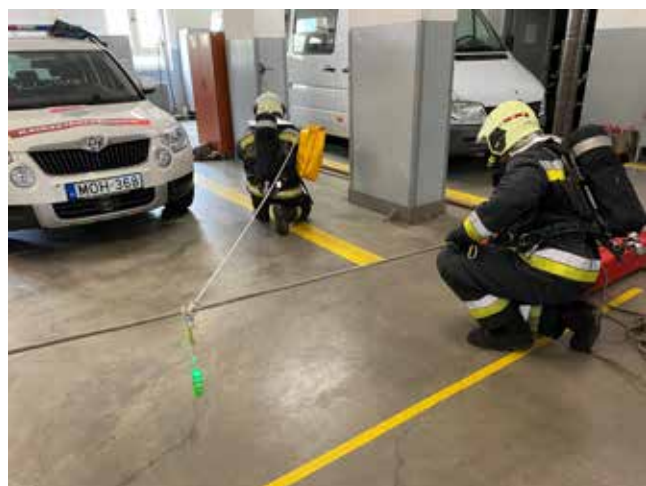
ELTÁVOLODÁS A FŐKÖTÉLTŐL/TÖMLŐTŐL

Praktikus megoldás, hogy ha eltávolodunk a tömlőtől, ne közvetlenül a tömlőn képezzünk hurkot a mellékkötélünkéből, hanem használjuk tömlőtartó kötelünket. Húzzuk át a tömlő alatt a tömlőtartó kötel felét és karabinerét kapcsoljuk vissza saját magára, majd mellékkötélünket ezt követően a tömlőtartó kötéltre kapcsoljuk. Ez azért lesz hasznos, mert így, ha eltávolodáskor megszerítjük a mellékkötelet, a tömlő átmérőjét nem fogjuk csökkenteni, továbbá így mozgásképes marad a tömlőtartó kötélből készült hurok, melynek köszönhetően elgördül a tömlőn, ha kell.

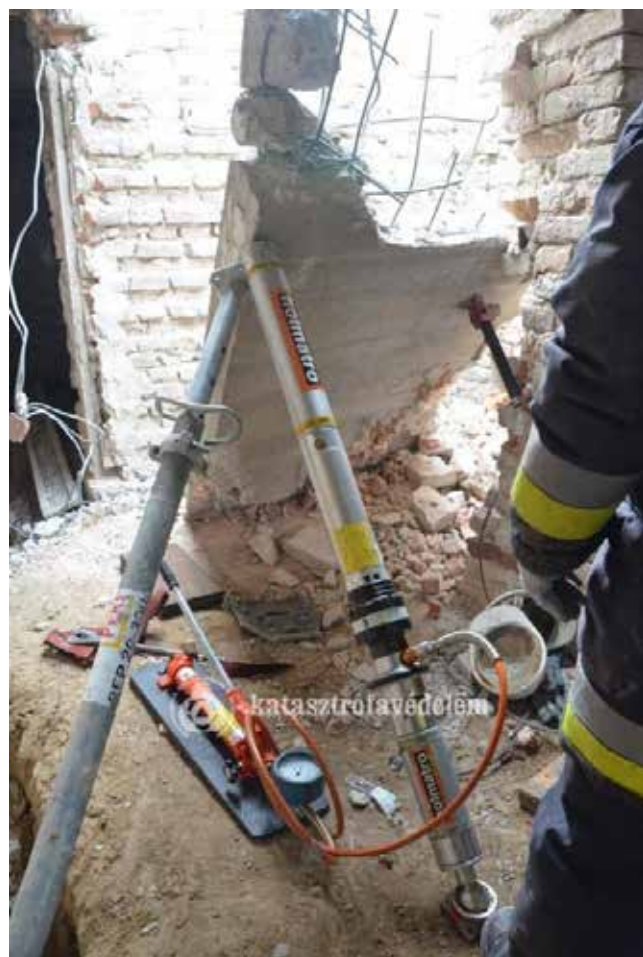
MEGDŐLT FAL MEGTÁMASZTÁSA

Az épületszerkezetek bontásából adódó omlási balesetek jelentős hányadát képezik a megoldandó tűzoltói feladatoknak. Amennyiben földem vagy falszerkezet leomlása során személyeket temet maga alá, a személy kiemelése érdekében azt megemelni, de legalább alá- vagy megtámasztani szükséges. A személy kiemelését megelőzően győződjünk meg arról, hogy további omlásveszély nincs. Ha a beavatkozókra további lógó, megdőlt, vagy megroskadt épületszerkezet veszélyt jelent, gondoskodjunk a meg- vagy alátámasztásukról. Az emelés történhet hidraulikus nyomató hengerrel, emelőpárnával, de akár más emelésre alkalmas eszközzel is, mint például a villamos emelőkészlettel. Fontos, hogy az emelést követően (vagy már közben) más eszközökkel is biztosítsunk, például lépcsős ékek, dugólétrák, esetleg a helyszínen lévő gerendák, állványelemek, zsaluzat megtámasztásához alkalmazott anyagok stb. segítségével.

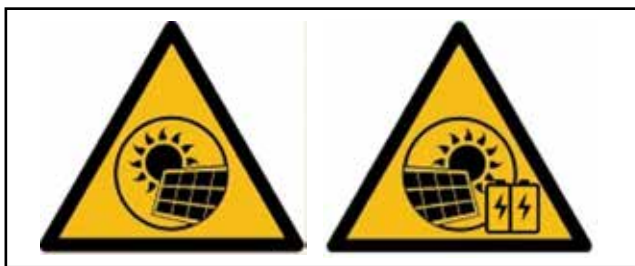
NORMÁL (BALRA) ÉS HIBRID RENDSZER (JOBBRA)

FIGYELMEZTETŐ TÁBLÁJA

„Figyelem, az épületben hibrid napelem/pv rendszer üzemel! Az aktív vezeték a PV-inverterről való leválasztás után is feszültség alatt maradhatnak!”
