Katasztrófavédelmi Tudományos Konferencia

Európában bekövetkezett, ipari balesetek által okozott rendkívüli vízszennyezések és iparbiztonsági elemzésük

Aznalcollar-i zagytározó gátjának összeomlása

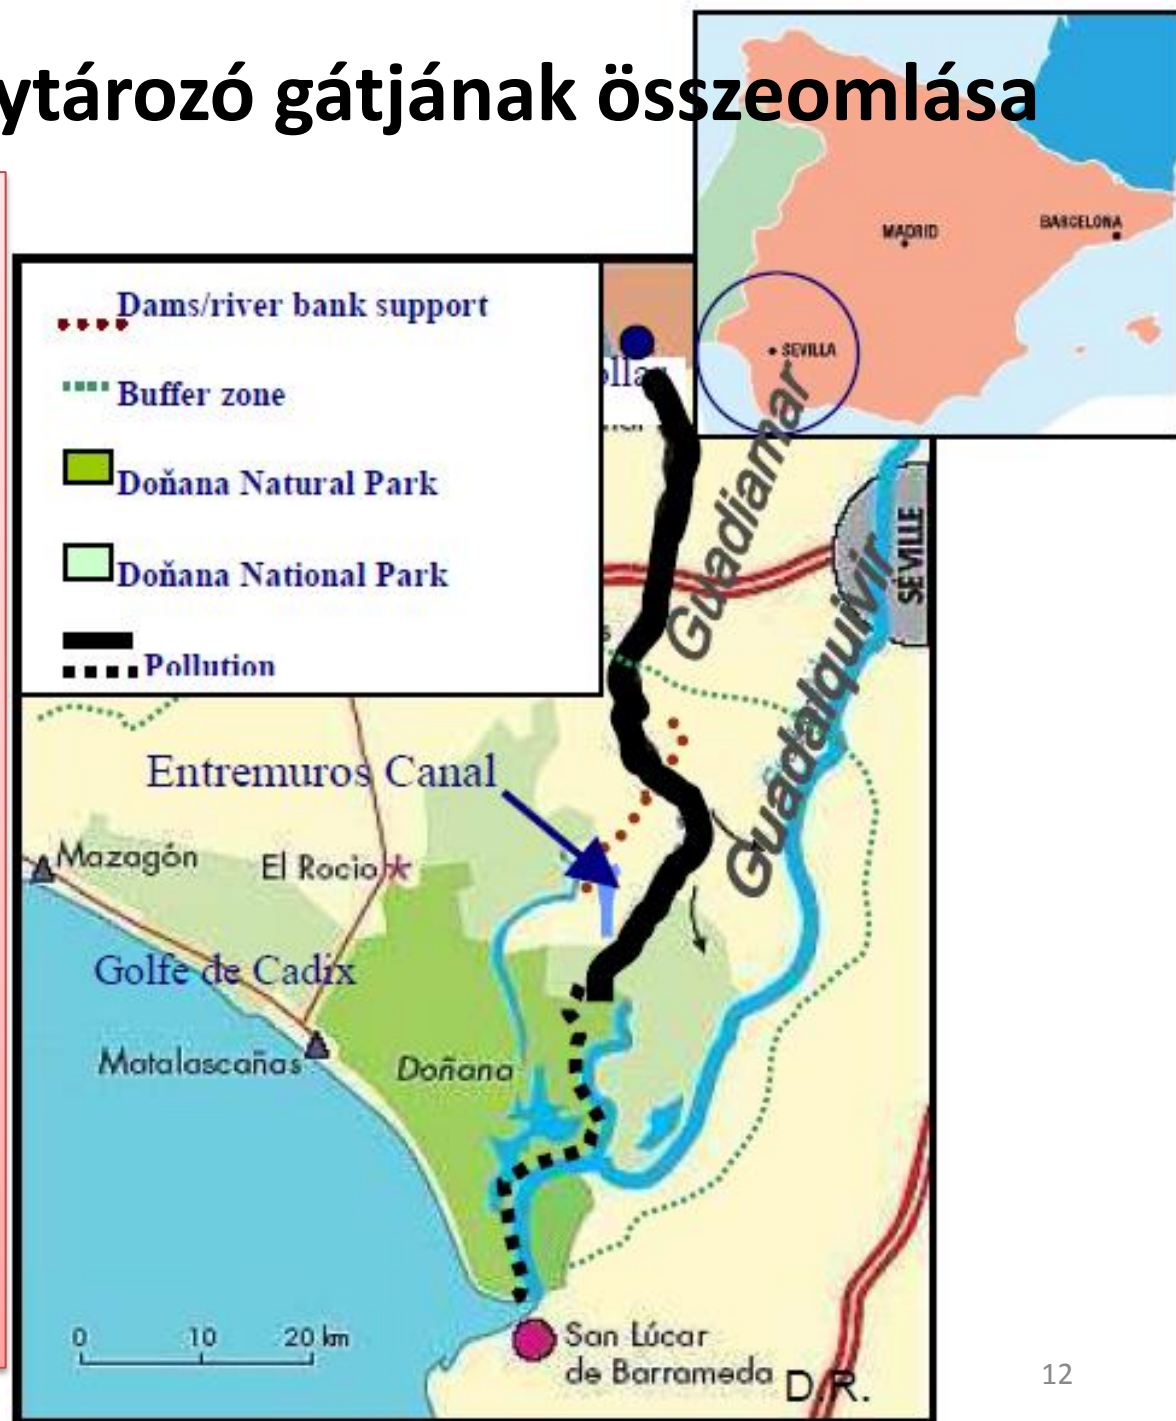
A zagytarozó a Rio Agrio folyótól 2 km-re található, és a Rio Agrio egy csatornán keresztül a Guadianar folyóval van kapcsolatban. Emellett a folyók termékeny mezőgazdasági területeket kereszteznek, és érintenek egy mocsaras területet is a DOÑANA Nemzeti Parknál
