Borsos Tibor

### **PUR habos szendvicspanel tűz = totálkár?**

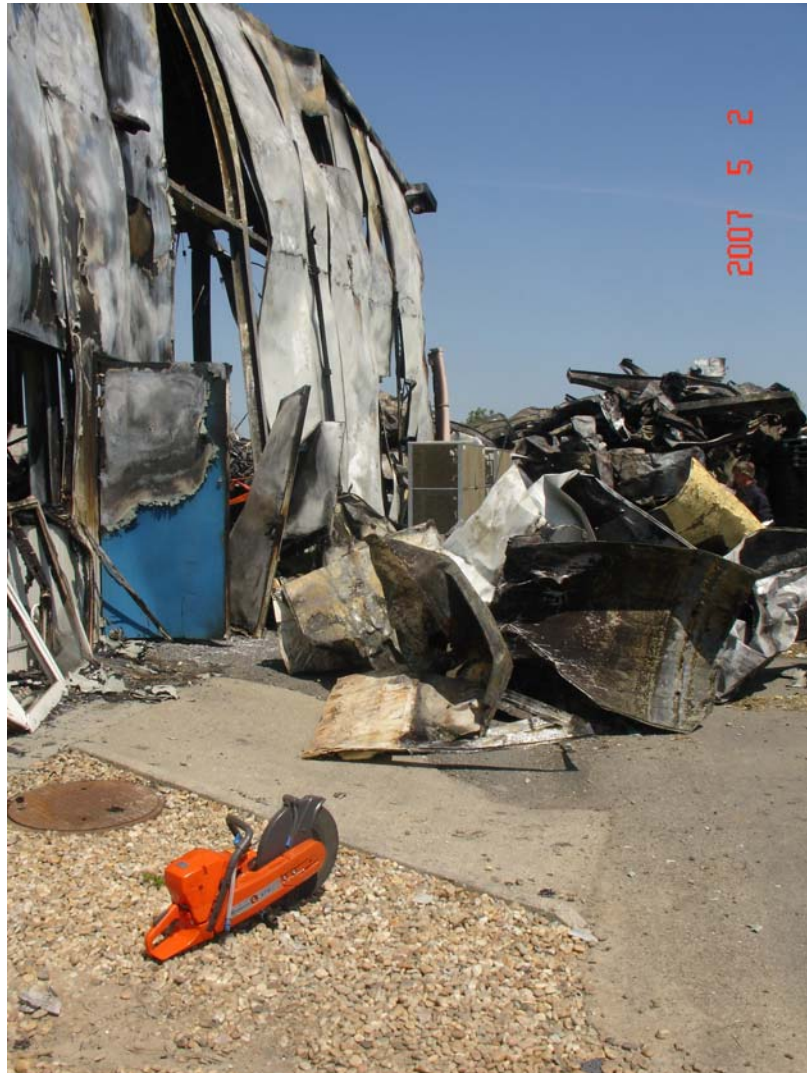
Vizsgálati tapasztalat alapján tudható, hogy amennyiben a purhab szigetelésű szendvicspanel külső vagy belső acél fegyverzetét tűz éri, akkor 12 percig tud ellenállni a tűznek (TH értéke: 0,2 óra). A tűzátterjedés első fázisaként az illesztések szétválnak, és így a szabaddá váló purhab szigetelés meg tud gyulladni. A purhabnak a gyulladási hőmérséklete: 415 °C.

A szendvicsszerkezeten belül égő purhabot rendkívül nehéz oltani, mert vagy nem, vagy csak bontás után lehet a tűzfészekhez hozzáférni. Amikor a tűzoltás érdekében megbontásra kerül vagy a külső, vagy a belső panel elem, akkor a tűz ismét oxigénhez jut, ezáltal a tűz terjedése felgyorsul. Több esetben megtörtént, hogy mire a sugár behatolásához szükséges lyukat kivágták, addigra a tűz olyan messzire szaladt, hogy már sugárral nem érték el. Aki már próbálta az tudja, hogy az acélszerkezet megbontása embert próbáló tűzoltói feladat, melyhez speciális vágó eszközökre (pl. gyorsdaraboló) van szükség.
