# **Tűzesetek tapasztalatai – hibák, hiányosságok, tanulságok**

**I. TSZVSZ Tűzesetek tapasztalatai szakmai nap  
2017. szeptember 21.**

**Király András tűzvizsgálati szakértő**

# Kodály Kőrönd lakóház tüze

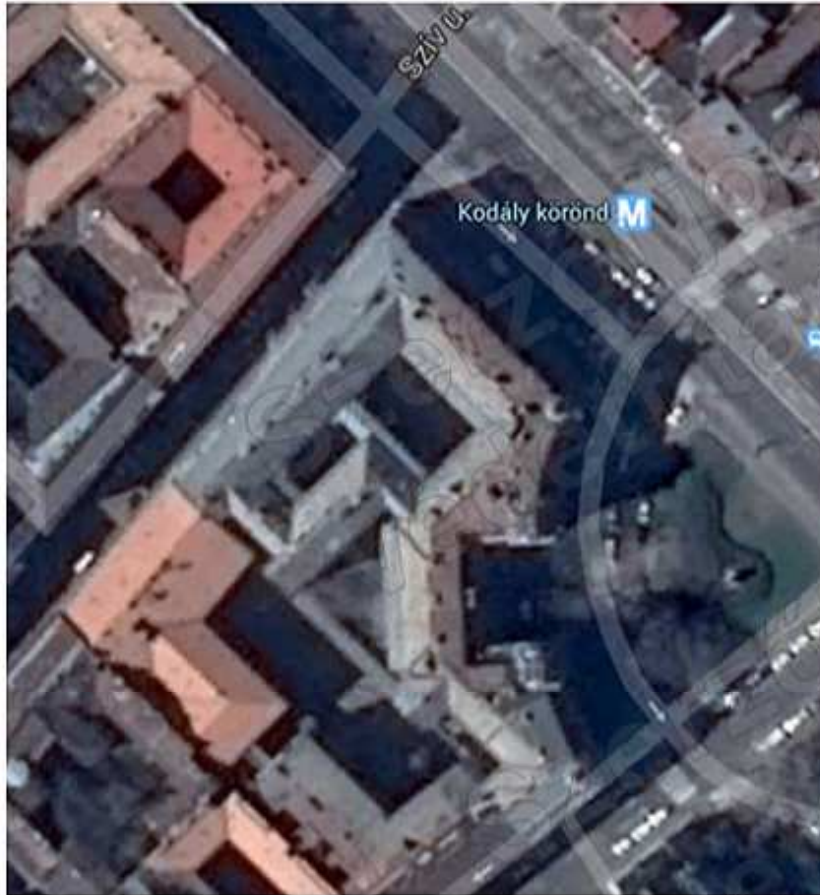
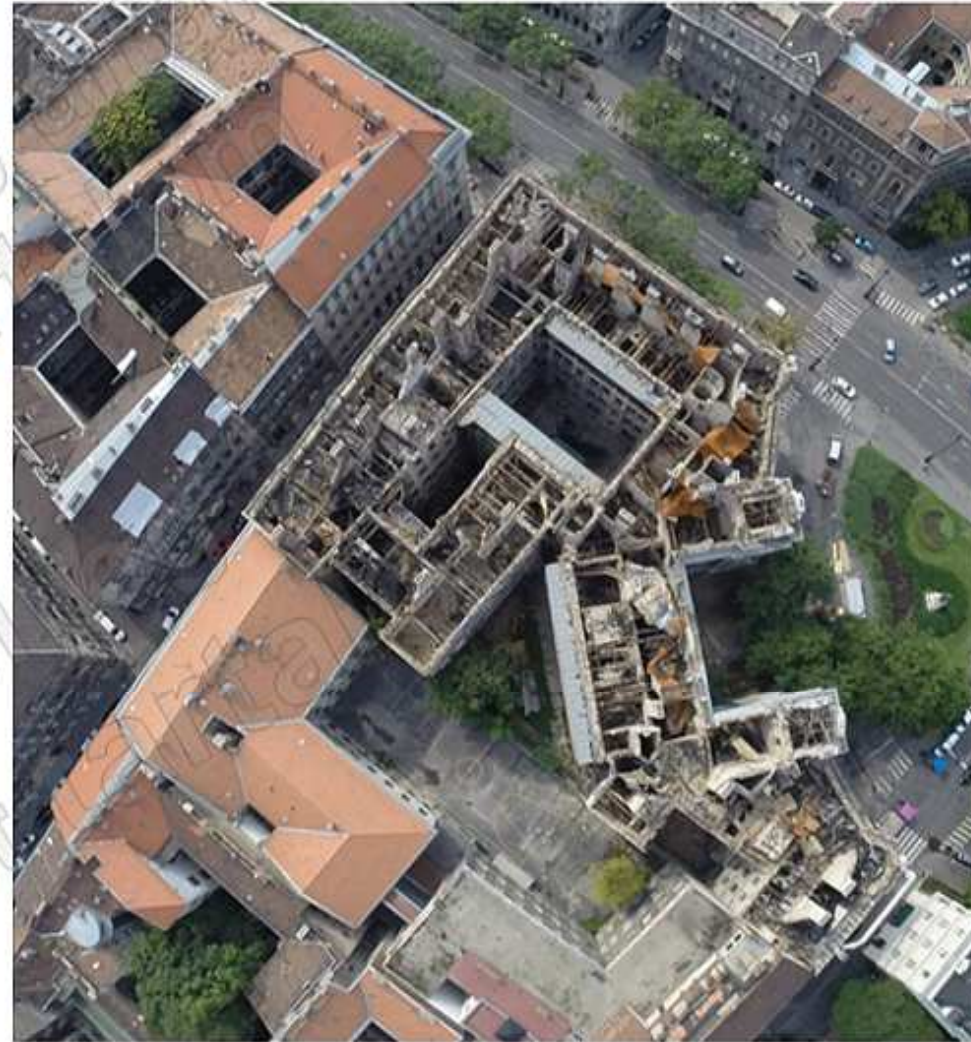
# Ami volt és ami maradt...

A fémlemez tetőn a beázások miatt bitumenes lemezzel lett javítva, a hagyományos lángmelegítéssel történő olvasztás során a munkát végző külsős vállalkozó hibázott

A teljes padlástér és az alatta lévő 3. emelet egy tűzszakasz volt a korábban megkezdett és félbehagyott átépítés miatt, ezért a tűz akadálytalanul tudott elterjedni

Egy meglévő épület átépítésénél legalább a korábbi tűzvédelmi kialakításokat meg kell addig tartani, amíg az újak el nem készülnek

A munkálatok miatt ideiglenesen elbontott tűzszakaszhatárokat haladéktalanul vissza kell állítani
