**Felelősök kerestetnek!  
Tűzvizsgálati tapasztalatok  
közel múlt jelentős hazai és  
külföldi tüzeseteinél**

## Biztosítós ügyből rendőrségi eljárás

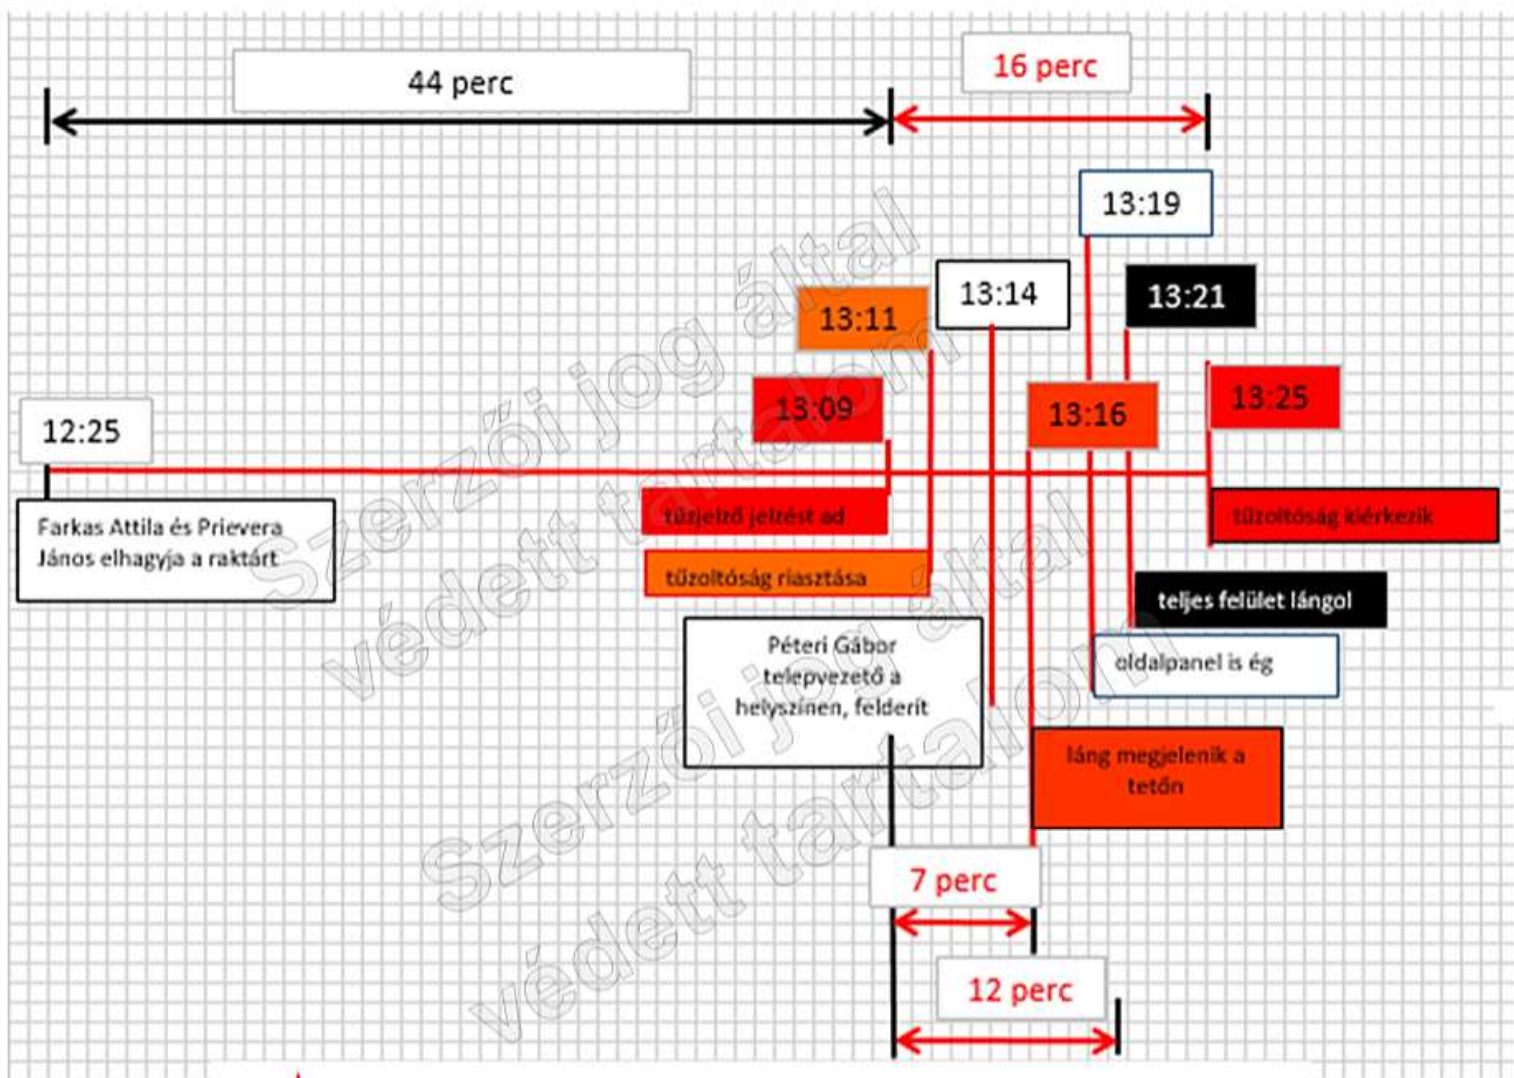
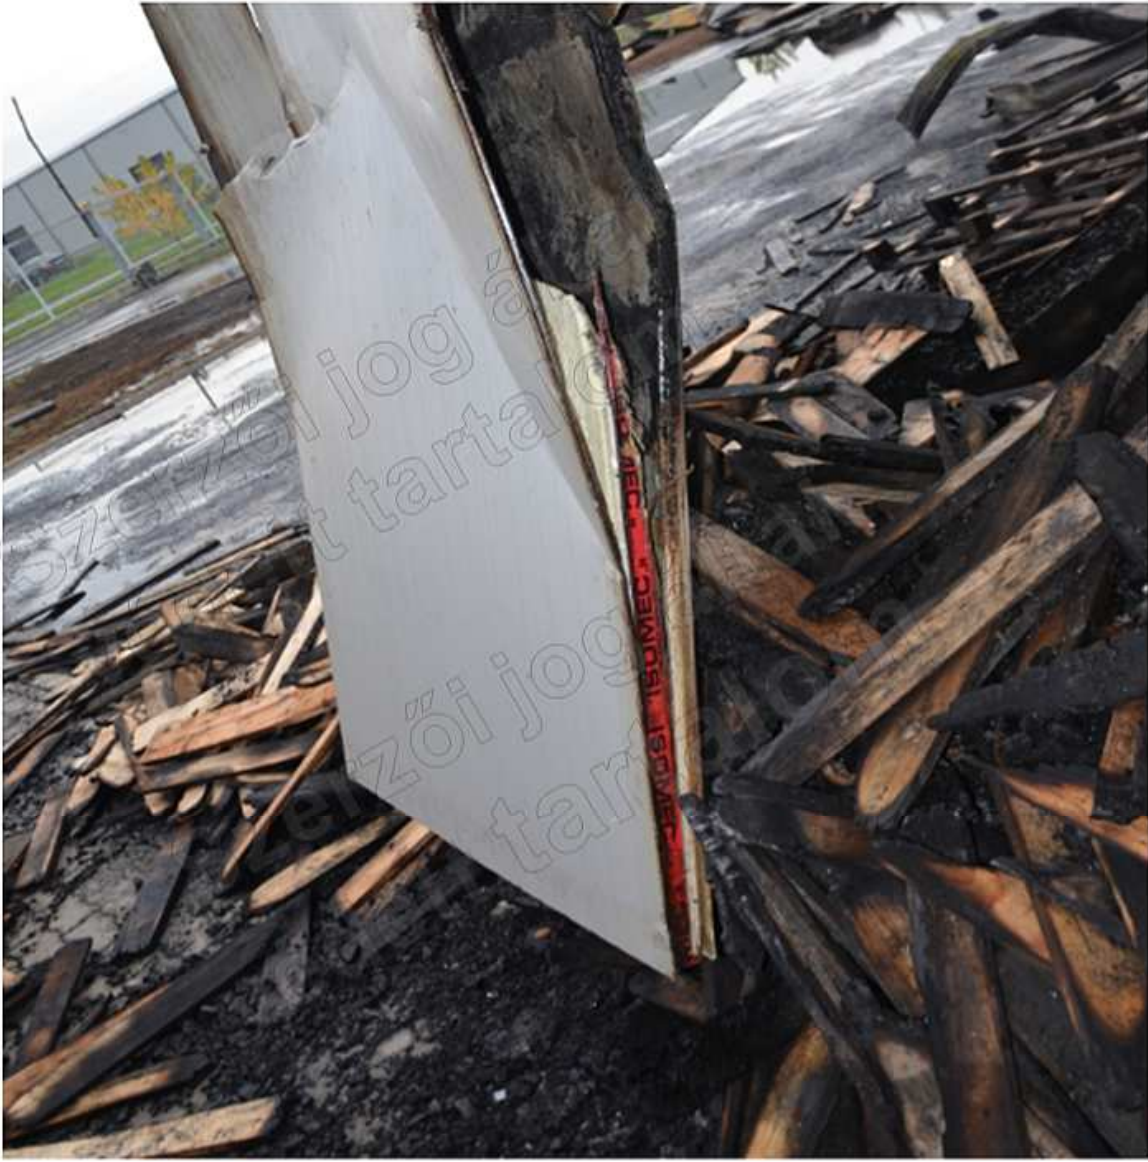
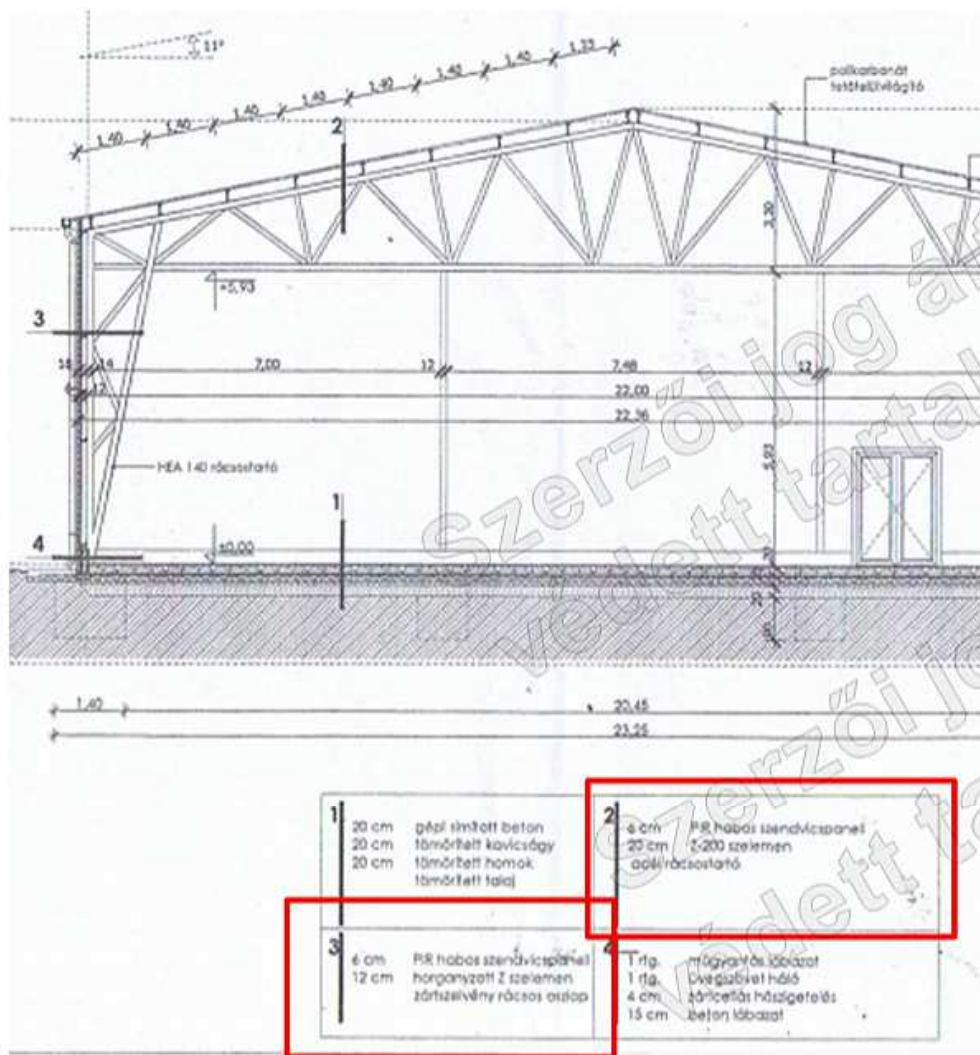
- Az engedélyezési és kiviteli tervekben PIR habos fal és tető szendvicspanel szerepel, ettől eltérően a kivitelezés során PUR habosnak sem megfelelő szigetelő maggal rendelkező paneleket építettek be.
- Az eltérő szigetelő maggal rendelkező szendvicspanel beépítését sem a kivitelező, sem a műszaki ellenőr nem kifogásolta. Nyilatkozatuk az Építésügyi Minőségellenőrző Innovációs Nonprofit Kft. vizsgálata alapján HAMIS volt.

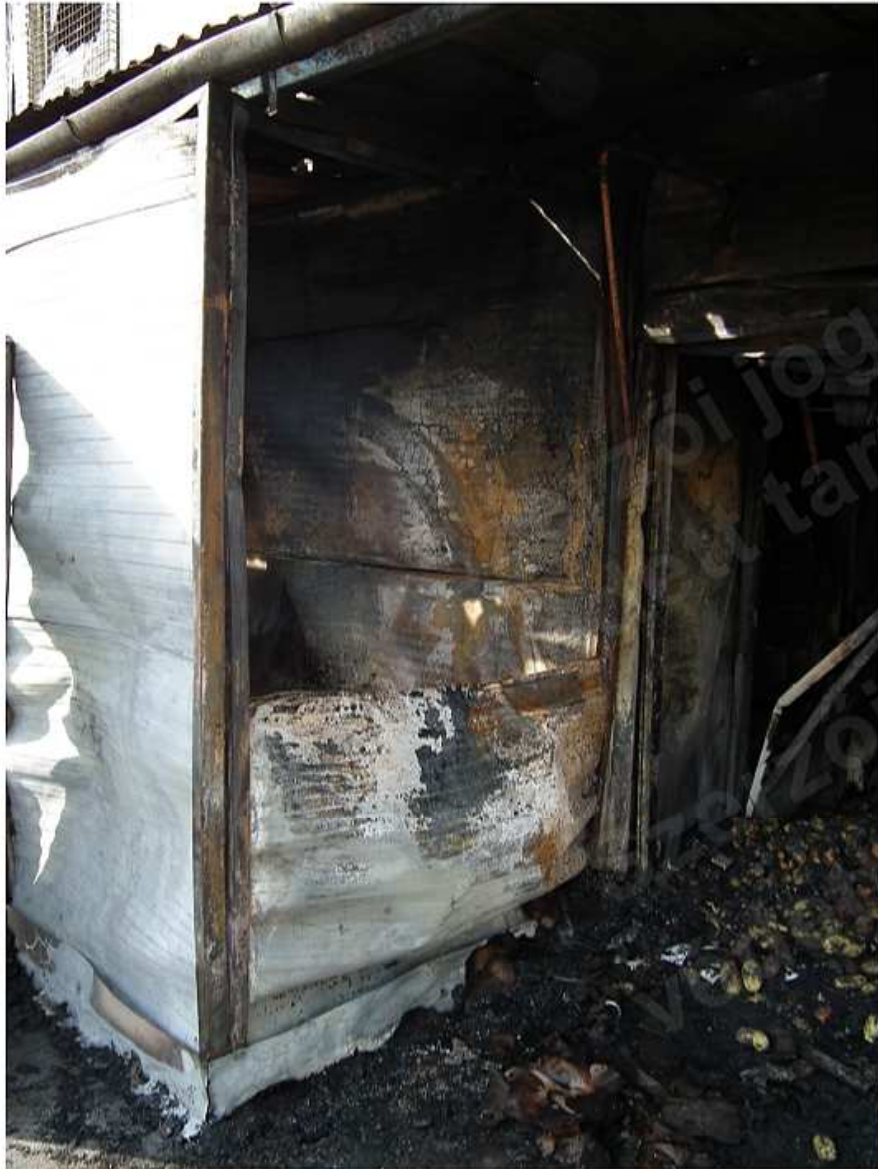
PUR hab
