VILLAMOS MEGHAJTÁSÚ GÉPJÁRMŰVEK TŰZESETEI

Prof. Dr. Kováts László Dezső
műszaki szakértő

Irindium Méréstechnikai Kft.
műszaki igazgató
1134 Budapest, Váci út 51/b

Kecskemét, 2022 július 07.

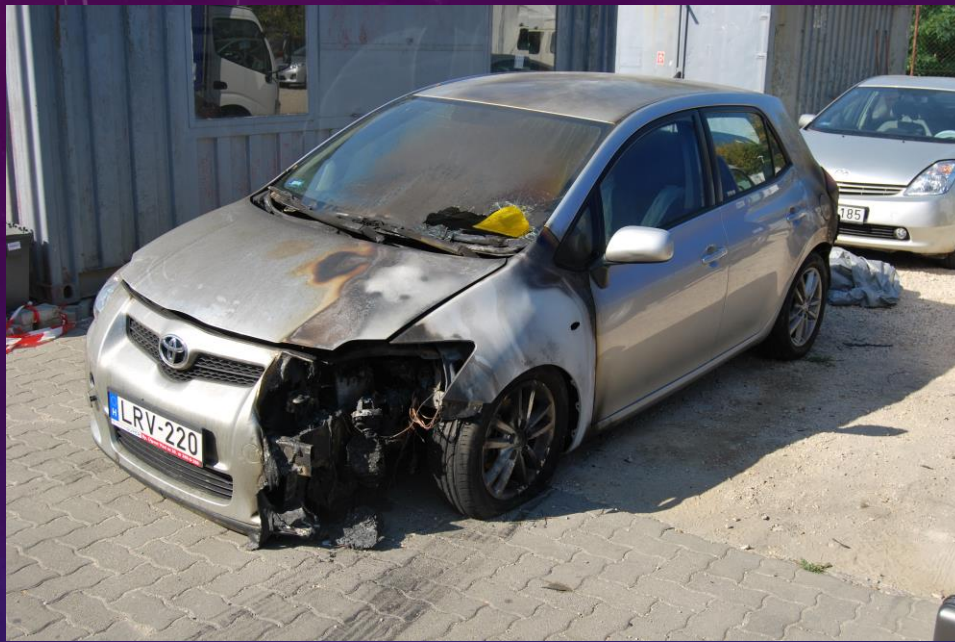
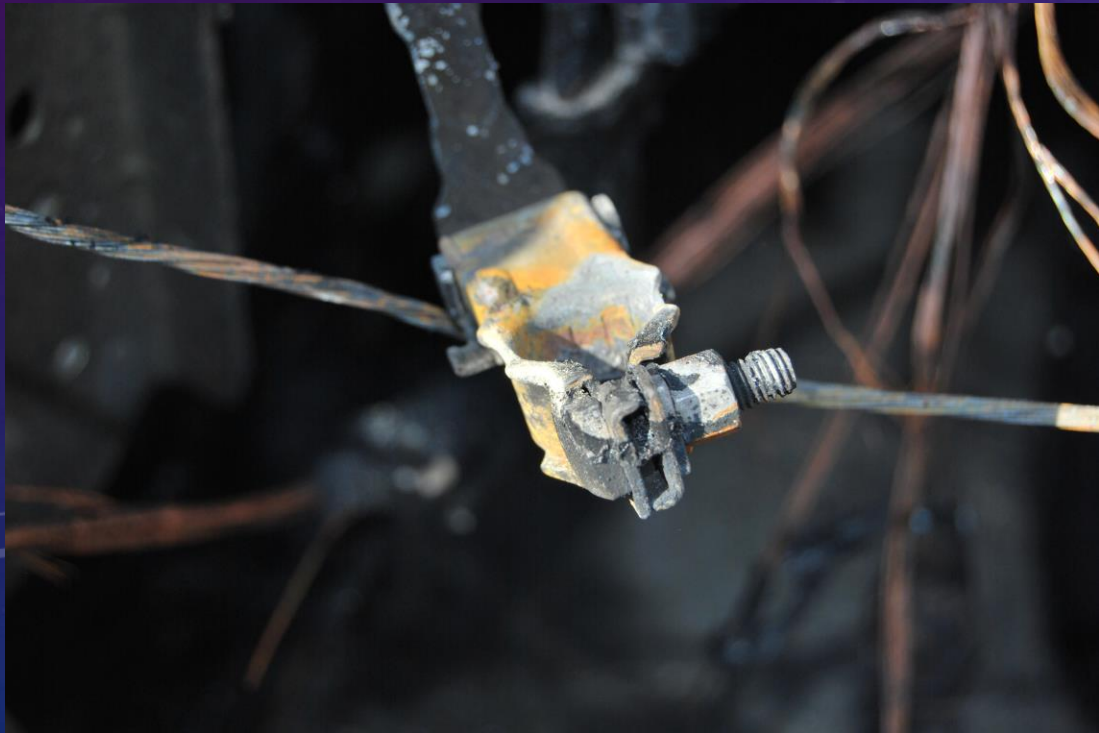
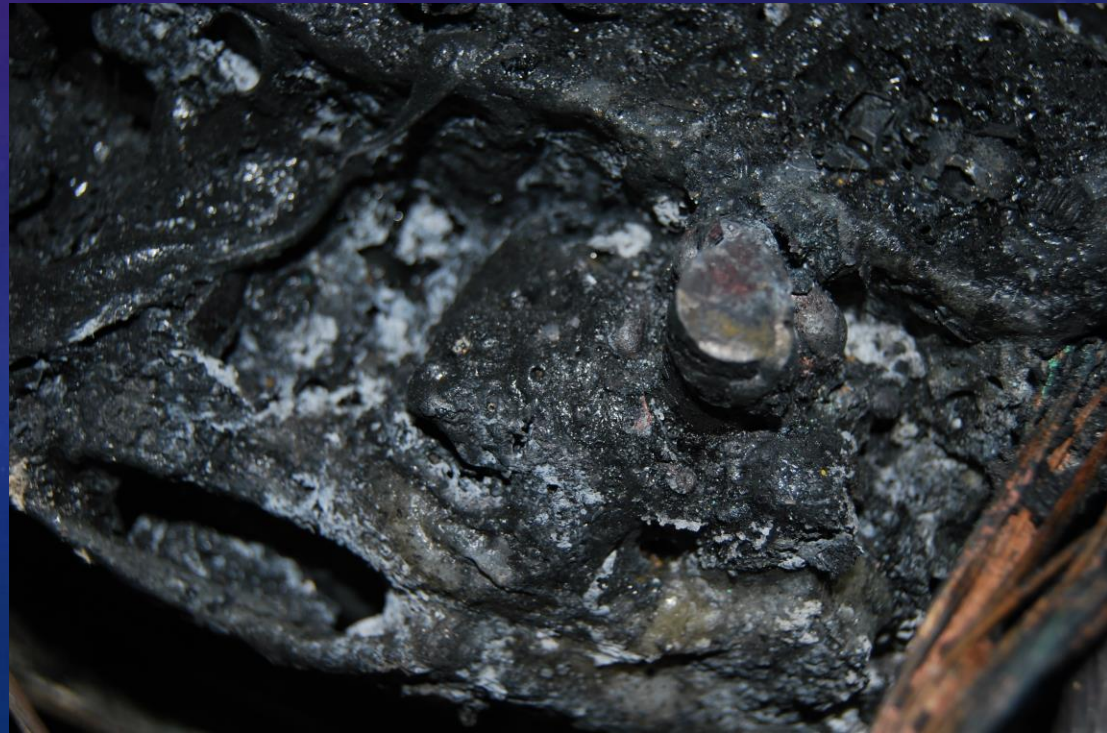
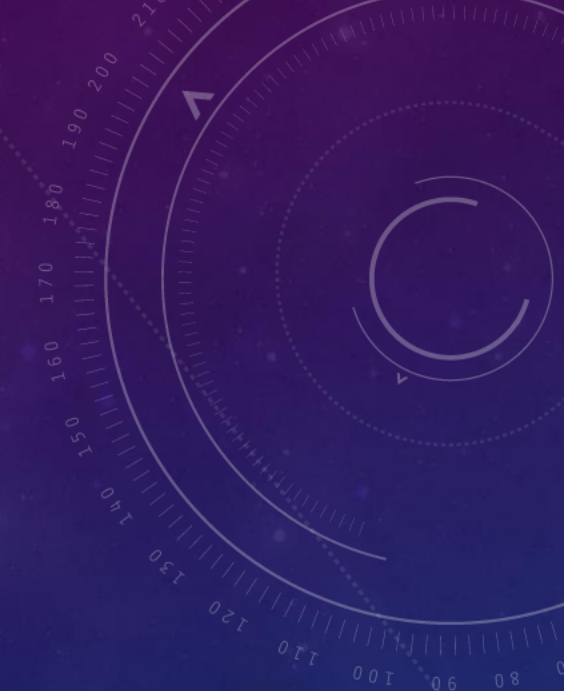
Egy Pegaut gyulladásának azonosított oka

Egy Toyota gyulladásának oka

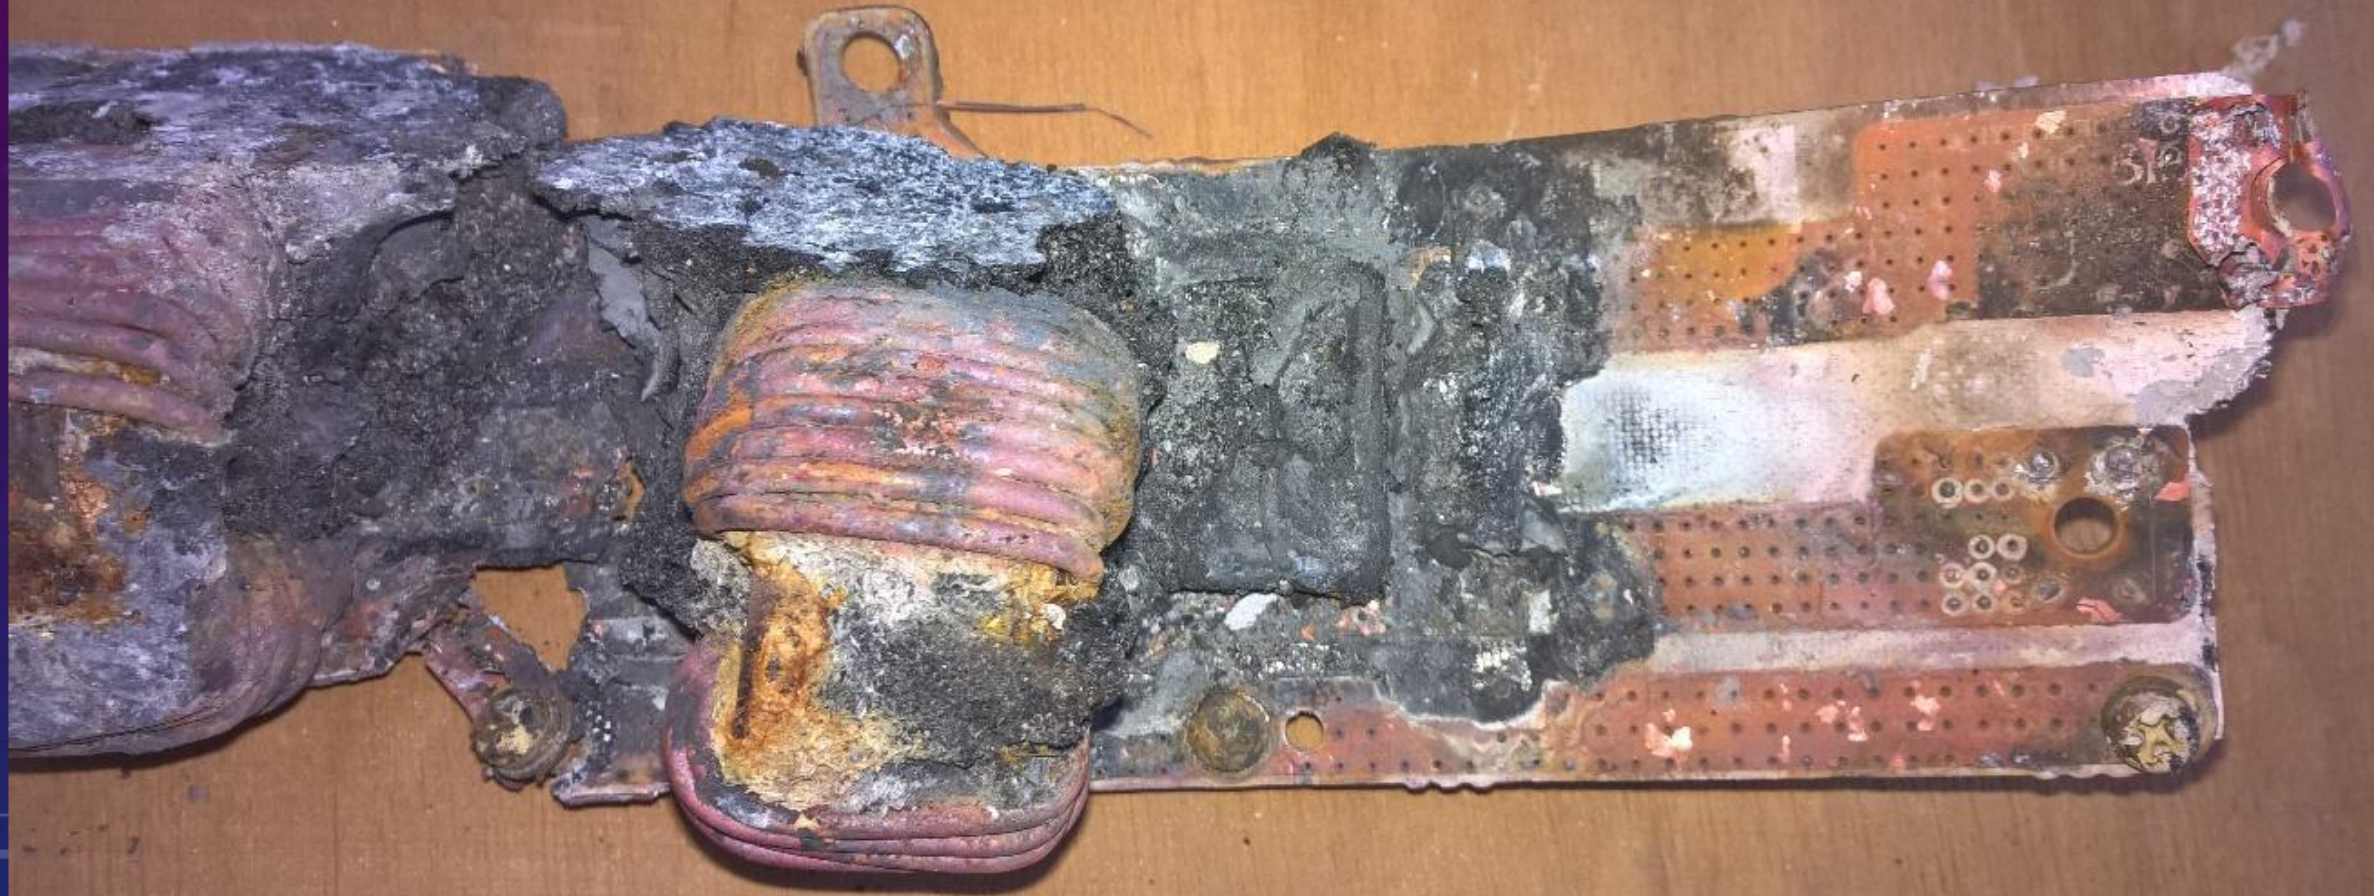
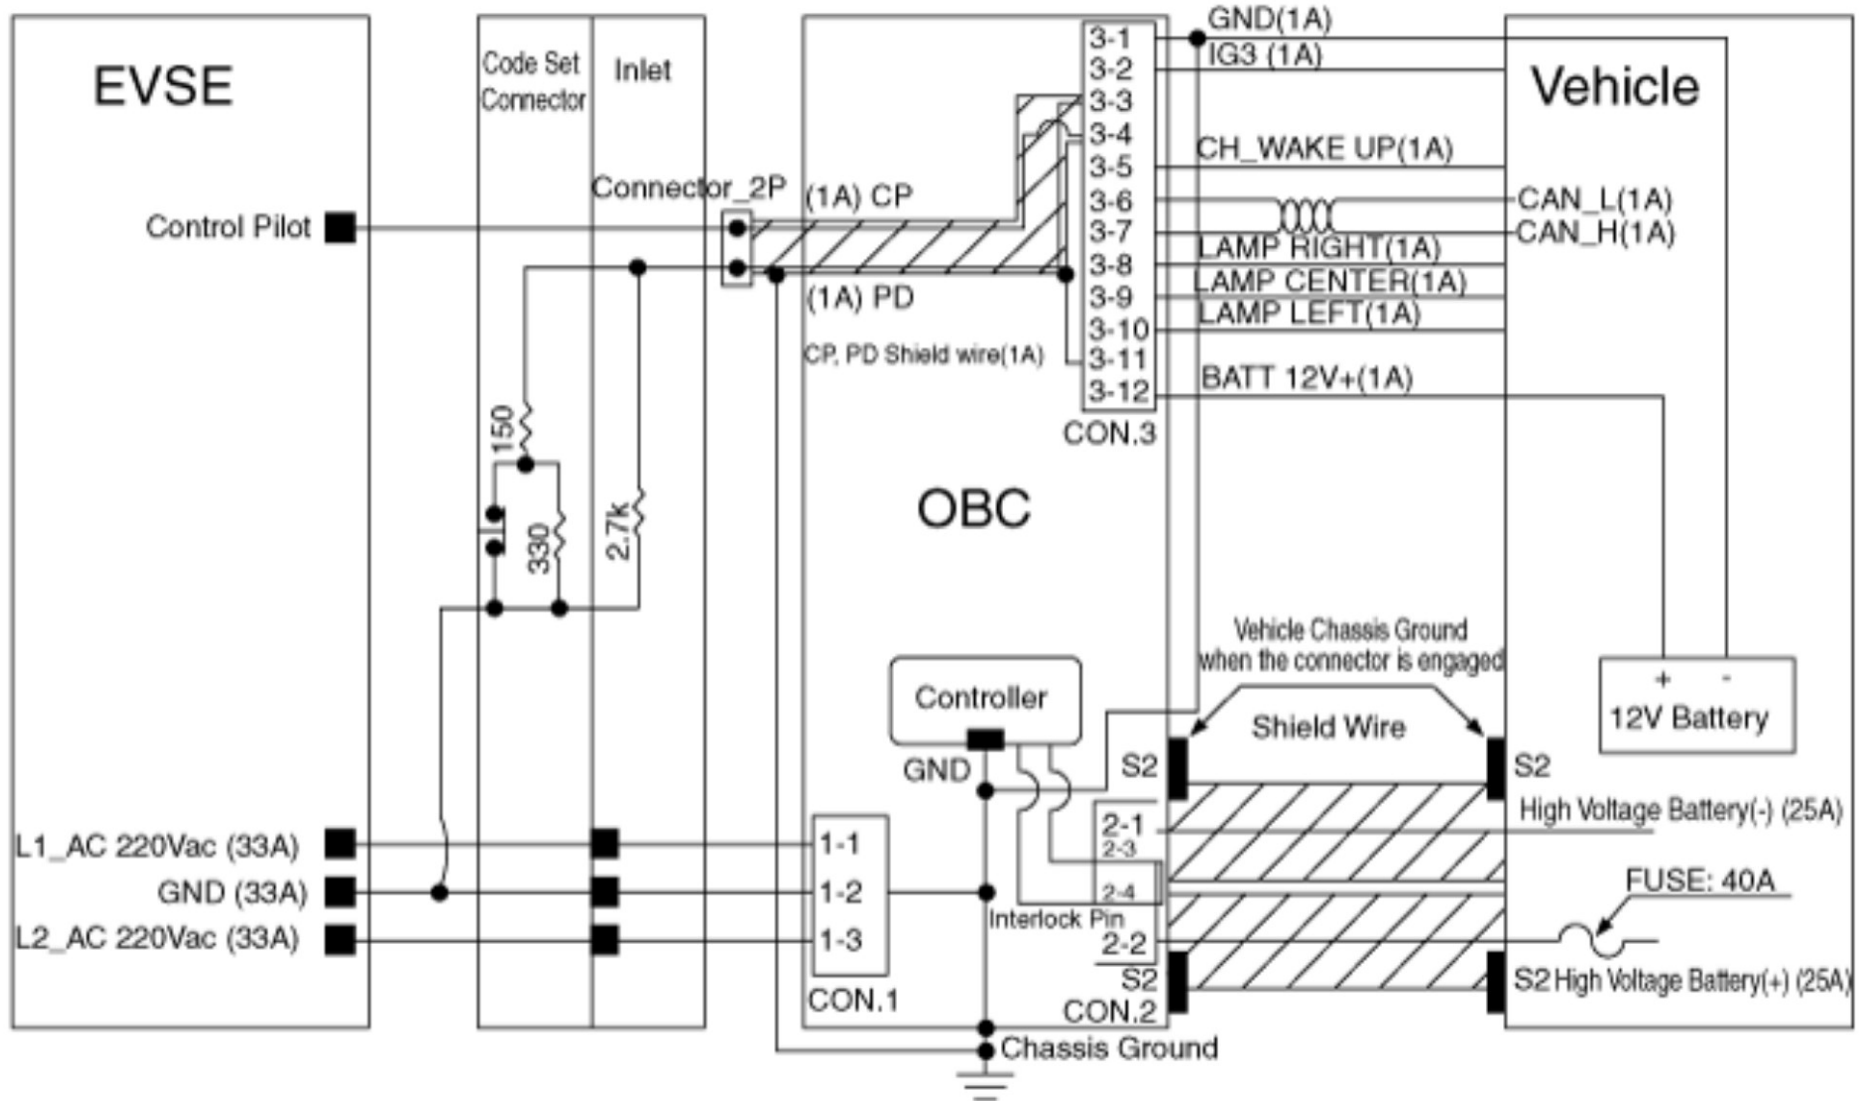
2021. Június 28. Balatonfüred Hyundai Inoq gyulladása

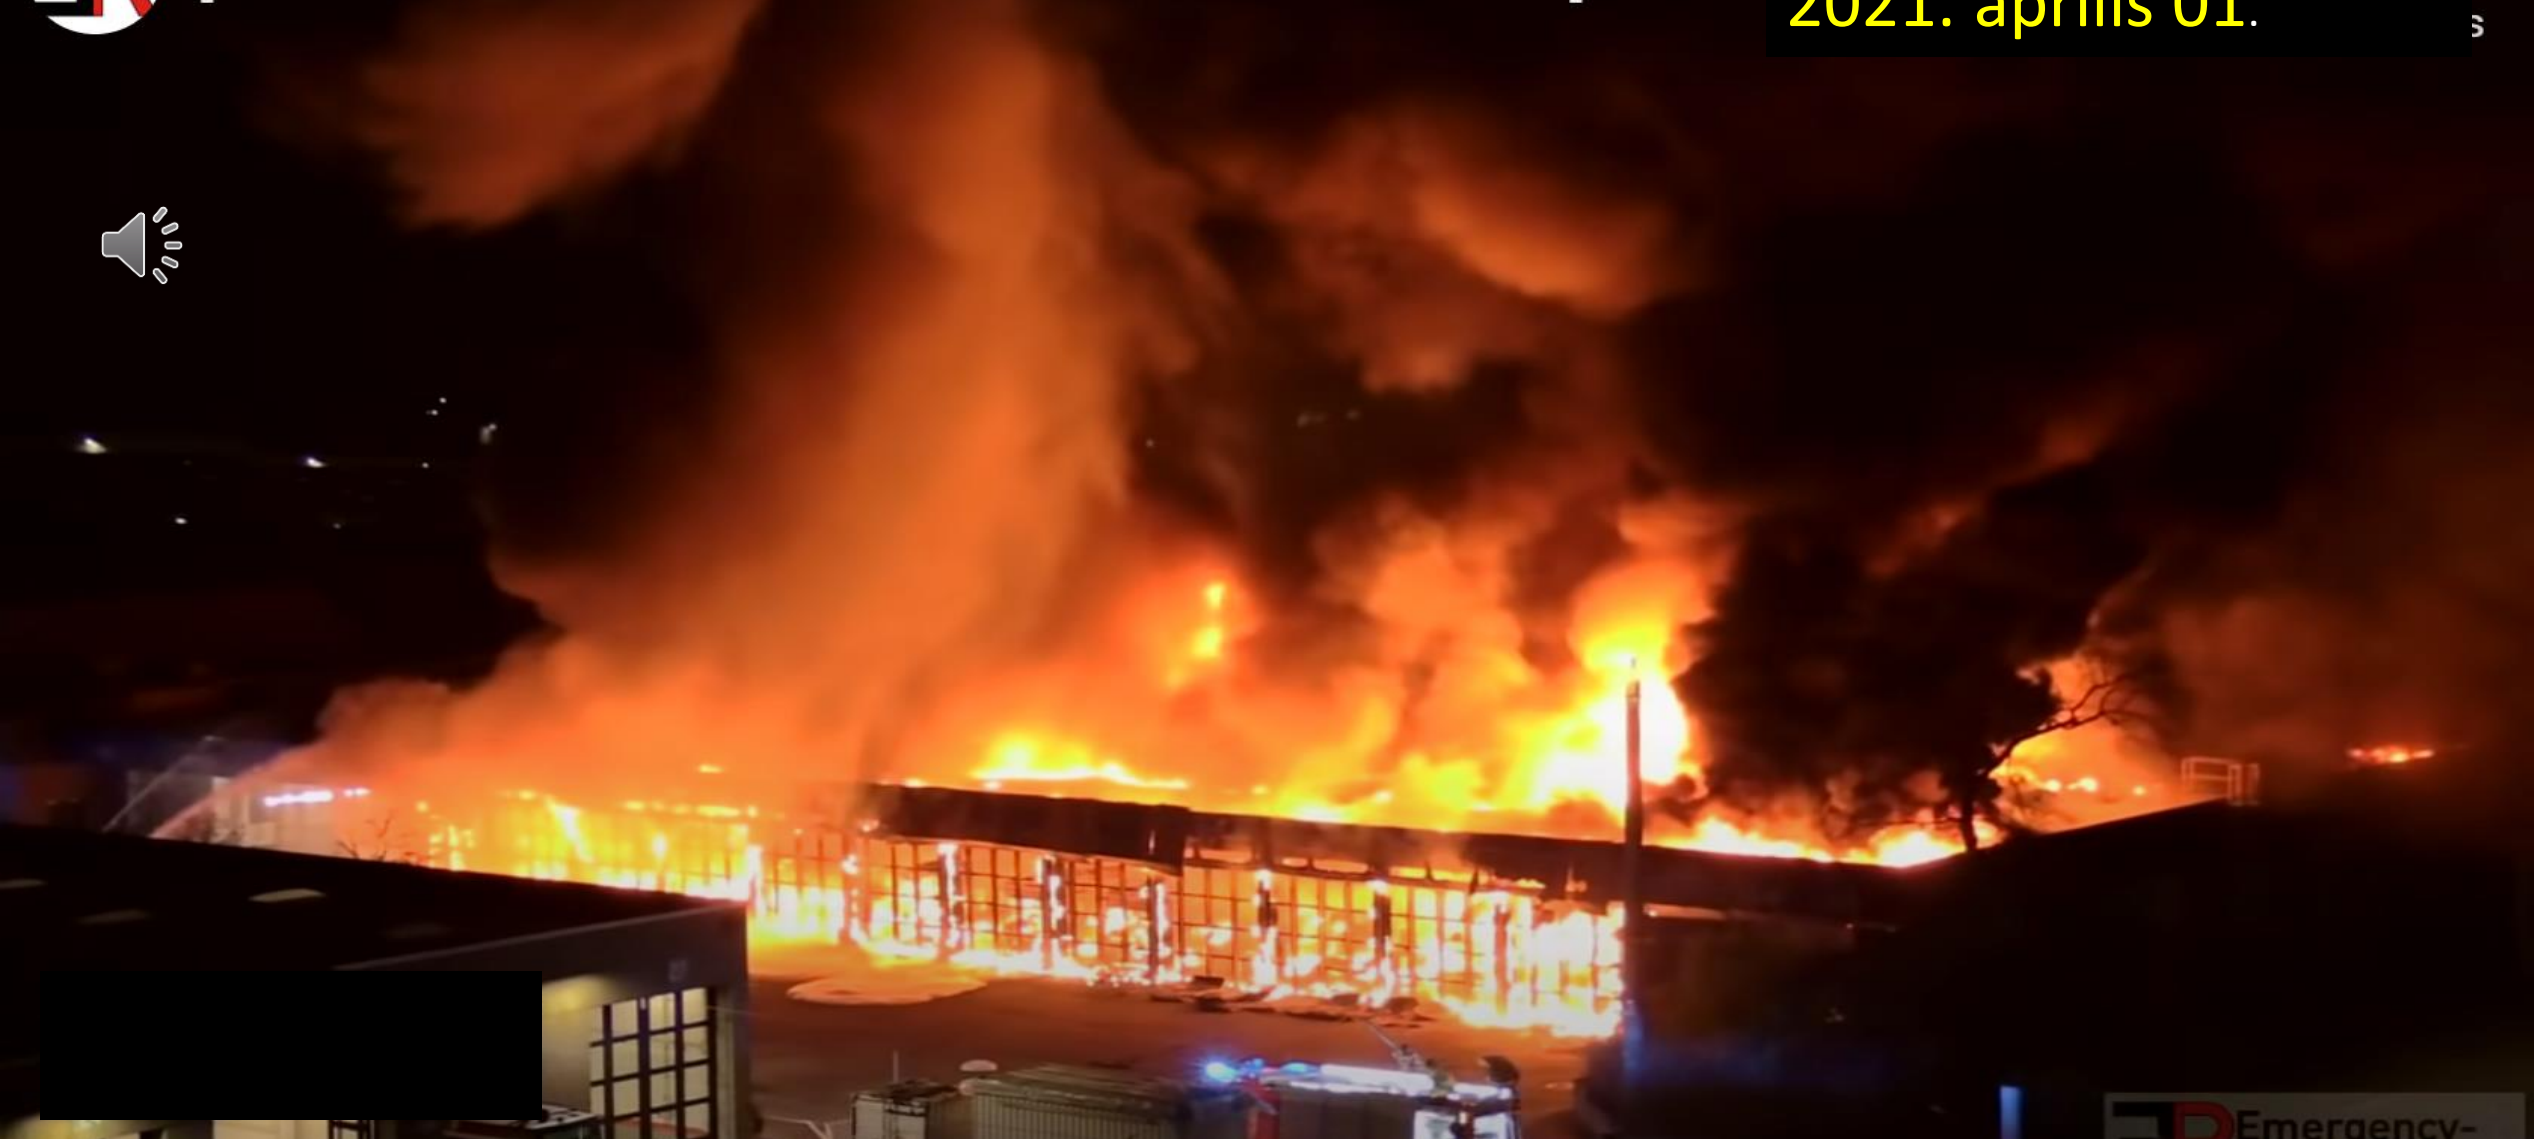
[GROßBRAND MIT EXPLOSIONEN IN DÜSSELDORF] - Hall..

2021. április 01.

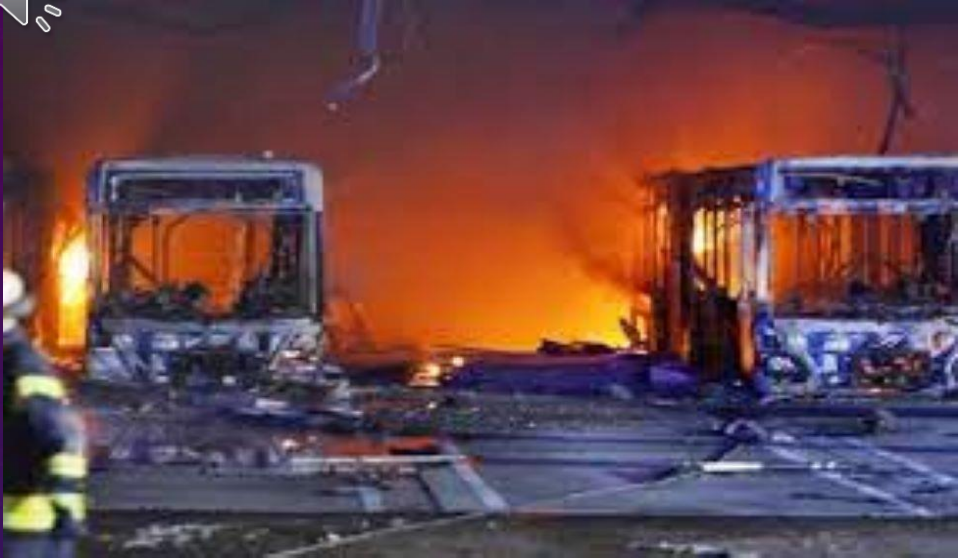
Stuttgart Közlekedési Vállalat 2021. szeptember 30. A gyulladást egy elektromos busz töltés közben létrejött hibája okozta. A garázsban 25 busz bennégett, 60-at kimentettek, a többi még szerencsére az utcán volt forgalomban.

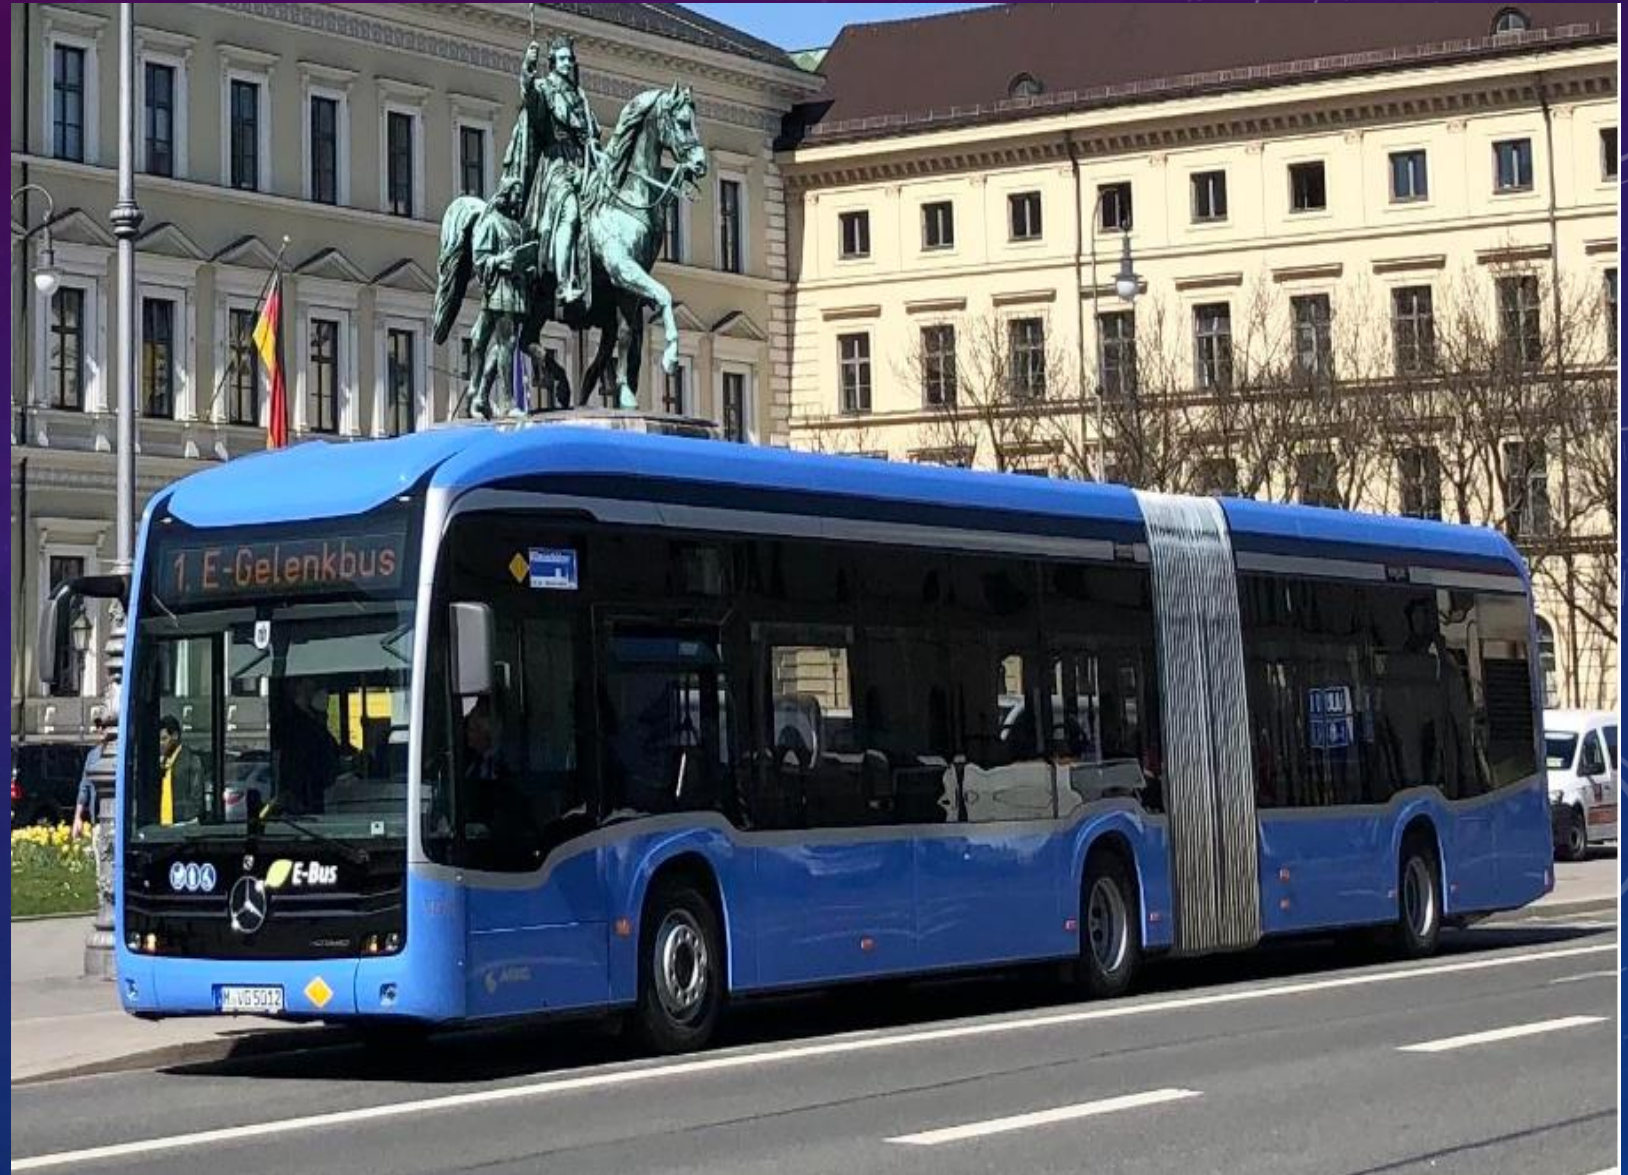
**A müncheni
Közlekedési Vállalat
azaz az MVG
2021. október 10-én
ideiglenesen kivonta
a forgalomból a
csuklós eCitaróit.**

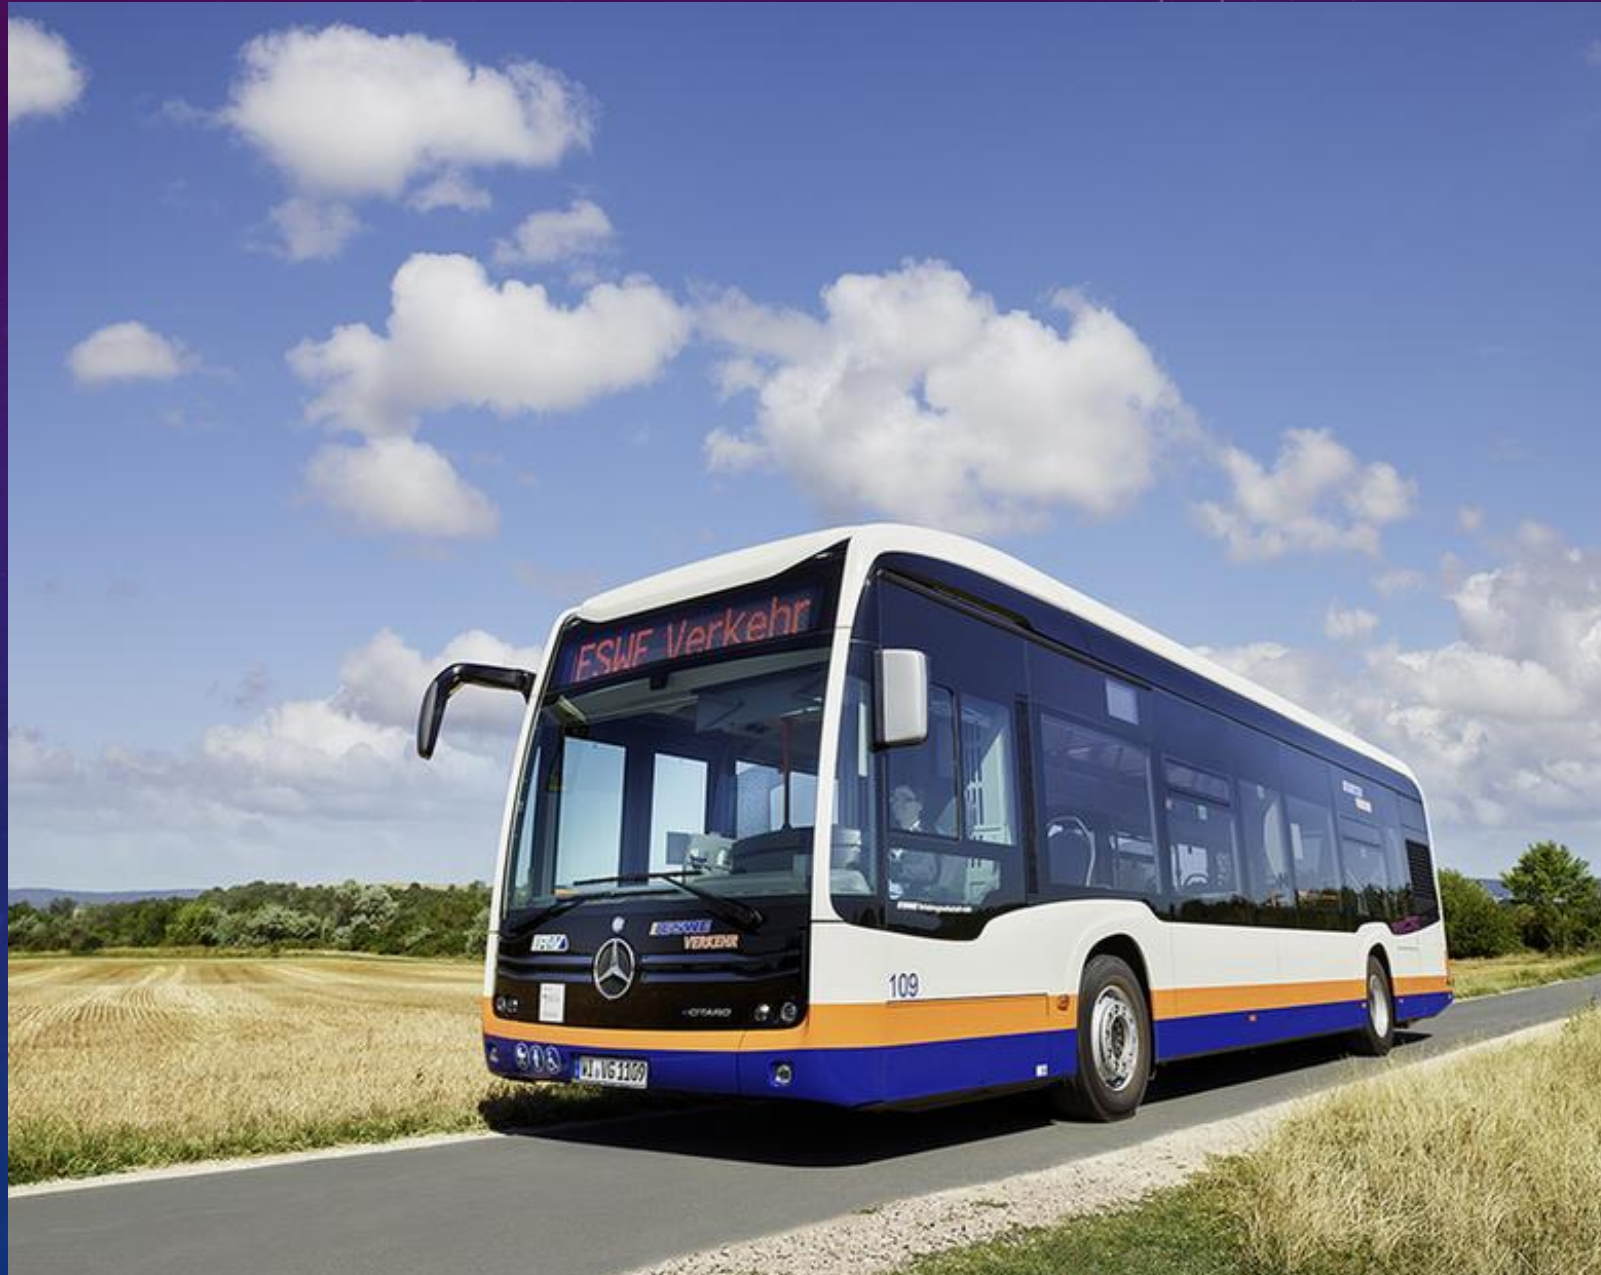
Wiesbaden ESWE közlekedési vállalat lecseréli az 56 db. Mercedes eCitaro buszát hagyományos diesel meghajtásúra. Ennek oka a műszaki jellemzőkben az elvárásoktól való elmaradás, a költségnövekedés, és a biztonsági hiányosságok.

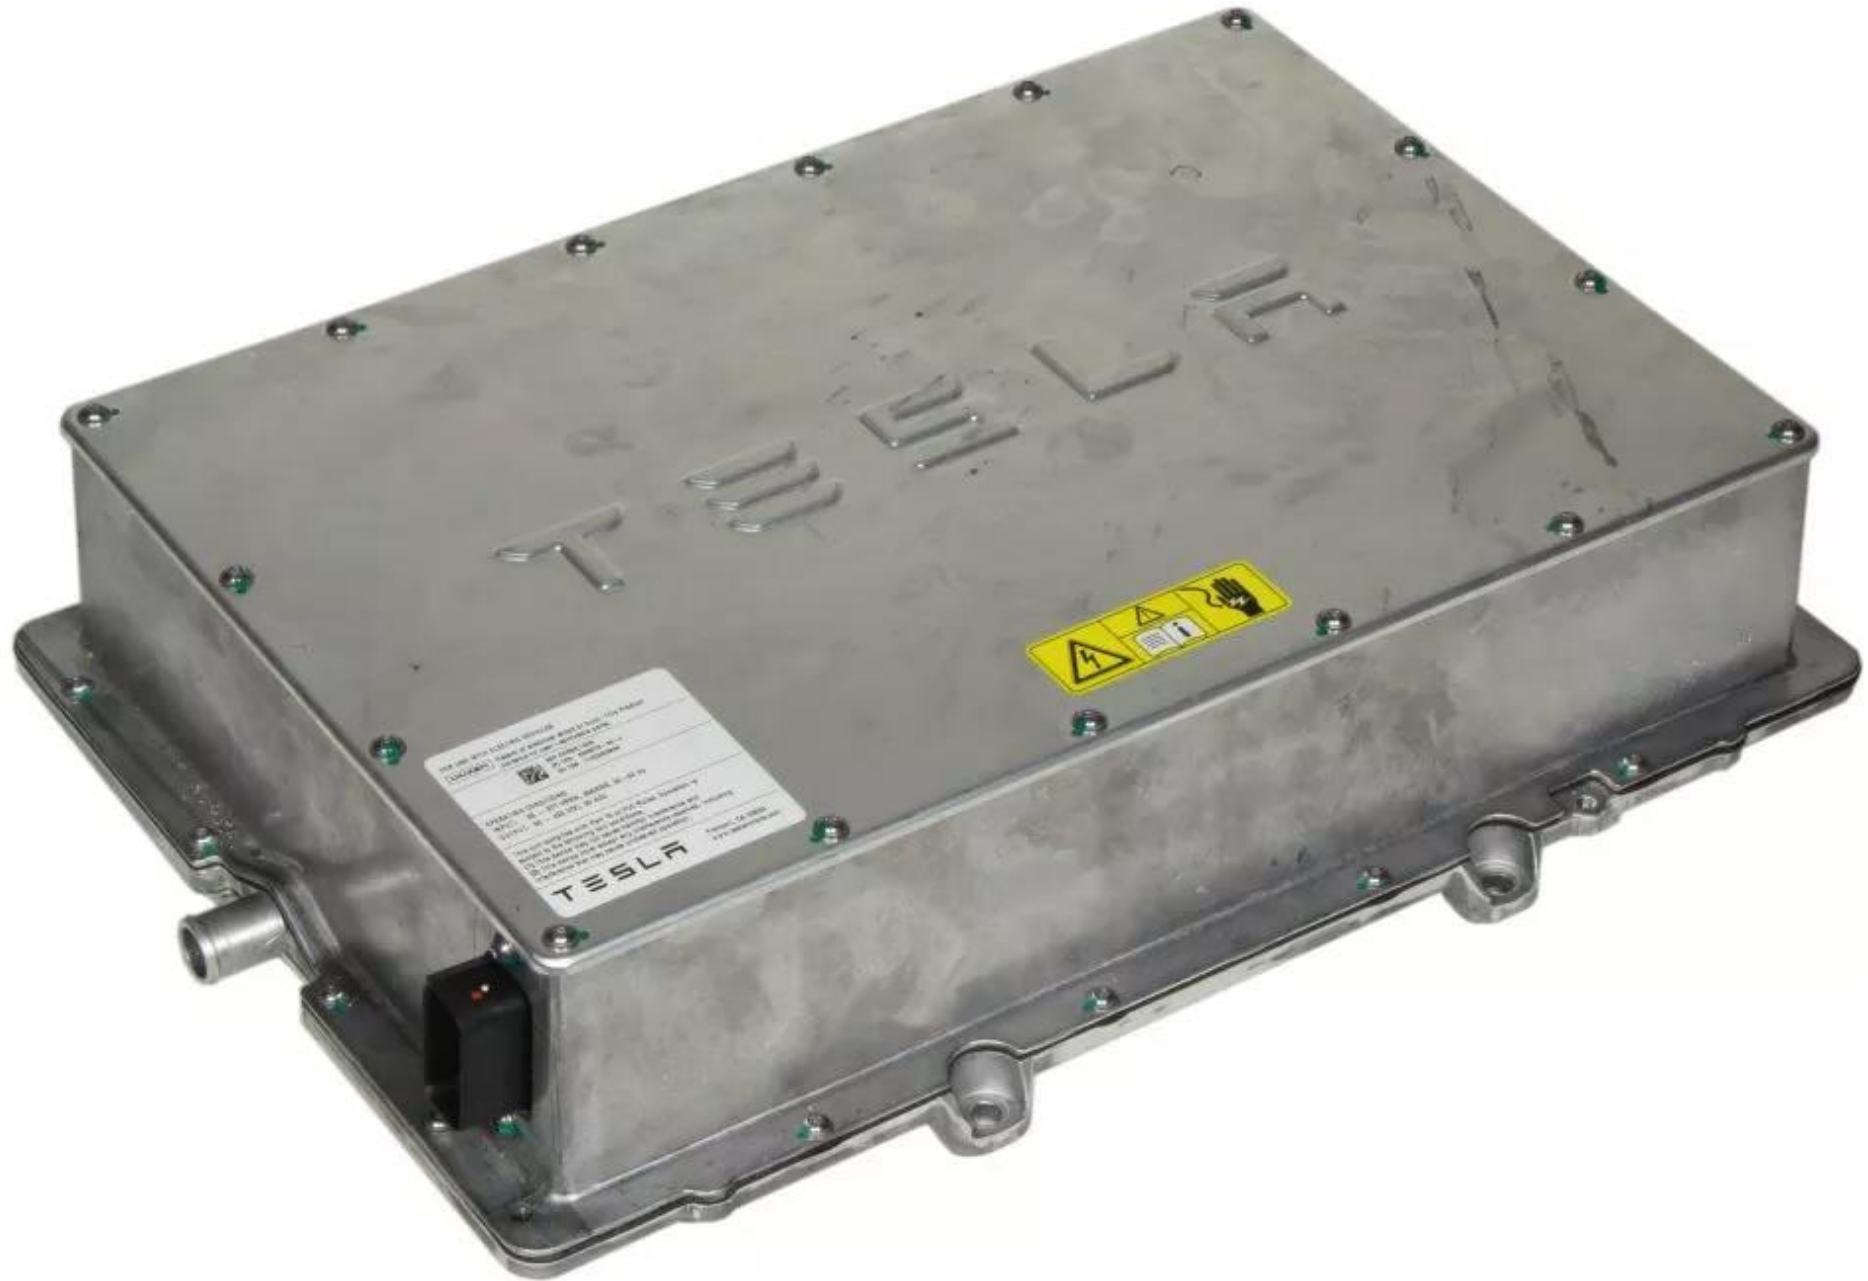
2019. szeptember 15-én, Kecskeméten a Rodostó téren töltőoszlopra kapcsolt TESLA PAV-295 gépkocsi mintegy 2 óra töltési időt követően károsodott. A gyulladás a gépkocsi elektromos fedélzeti egységében történt, és annak cseréjét követően a jármű üzemképessé vált.

**Beérkező
harmonikus
interferencia
károsodást
okozhat!**
