Szlovák katonai repülőgép balesete Hejcén

A Hejce község külterületén, a Borsó hegyen 2006. január 19-én lezuhant AN-24 típusú szlovák katonai repülőgép balesetéről készült tanulmány tanulságainak feldolgozása a hasonló balesetekre való felkészülést segítheti.

**NAGY SÁNDOR pv. ezredes
főtanácsos
megyei igazgató**

2006. március 15.

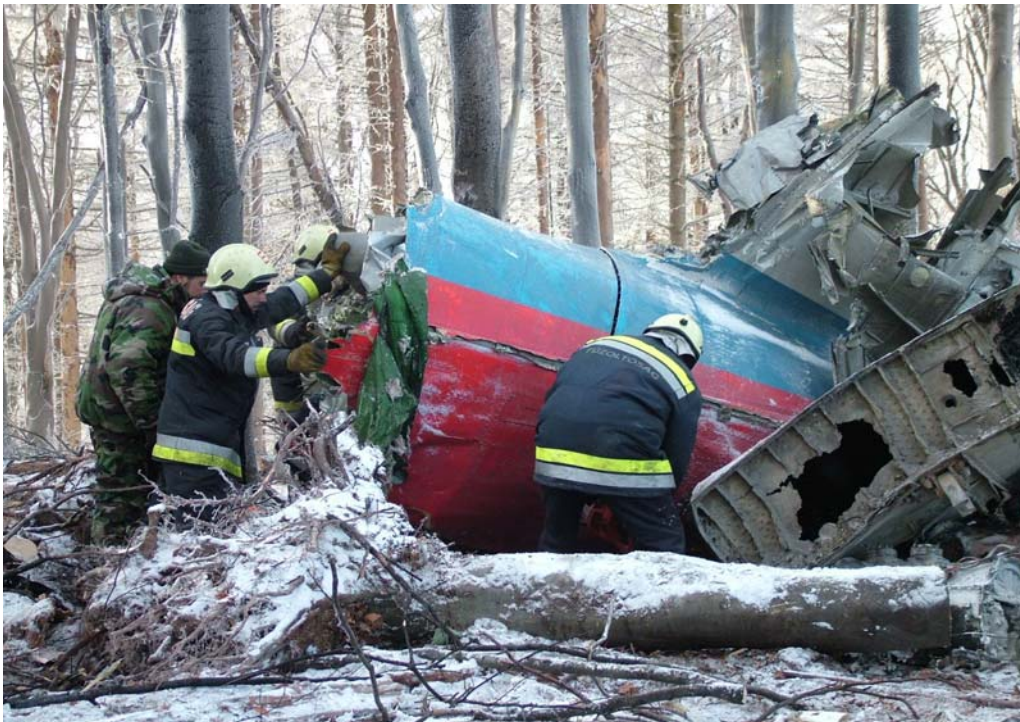
Az esemény felszámolásához, a roncsok darabolásához a tűzoltó egységek motoros roncsvágókat, a terület megtisztítására motoros láncfűrészeket használtak. Feszítővágó berendezés készenlétbe helyezése megtörtént, de alkalmazására nem került sor. A bevetett szakfelszerelések végig kifogástalanul működtek, a kezelő személyzet betartotta a munkavédelmi rendszabályokat.

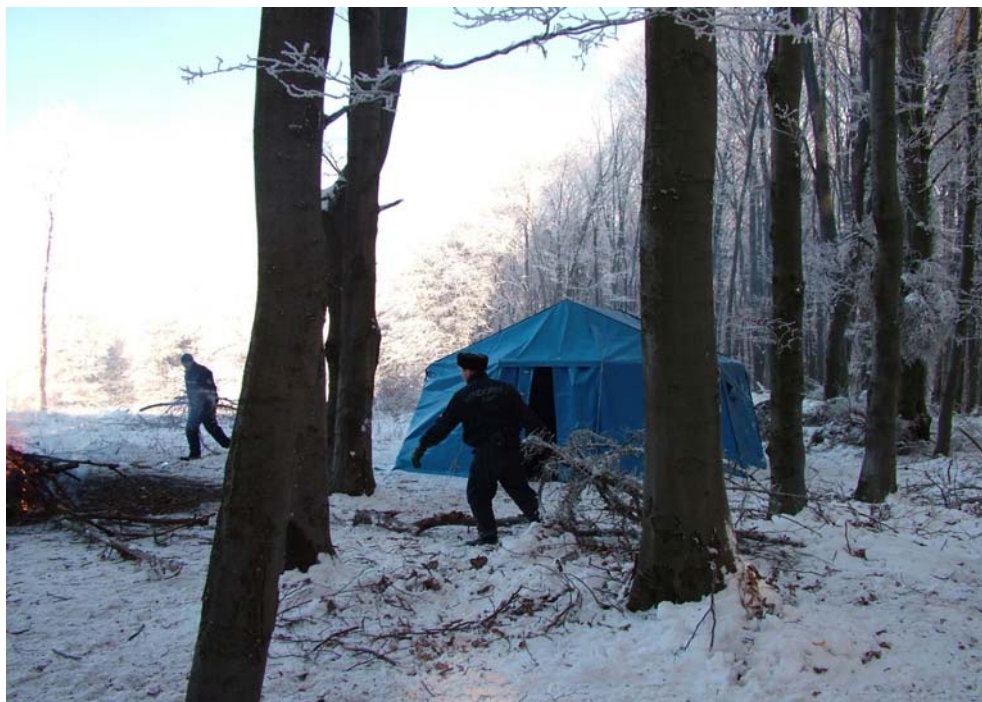
A hideg elviselése érdekében a váltás ideje alatt melegedő sátrakban forró teát és élelmet fogyasztottak a beavatkozók.

A jelentésekből nem állapítható meg, hogy ki és mikor intézkedett a melegedő sátrak kirendelésre, felállítására.
