# X. TŰZESETEK VIZSGÁLATA, TAPASZTALATAI KONFERENCIA

# Tűzvizsgálati szakértői tapasztalatok a gyakorlatból

# Fagyasztószekrényben keletkezett tűzeset vizsgálata

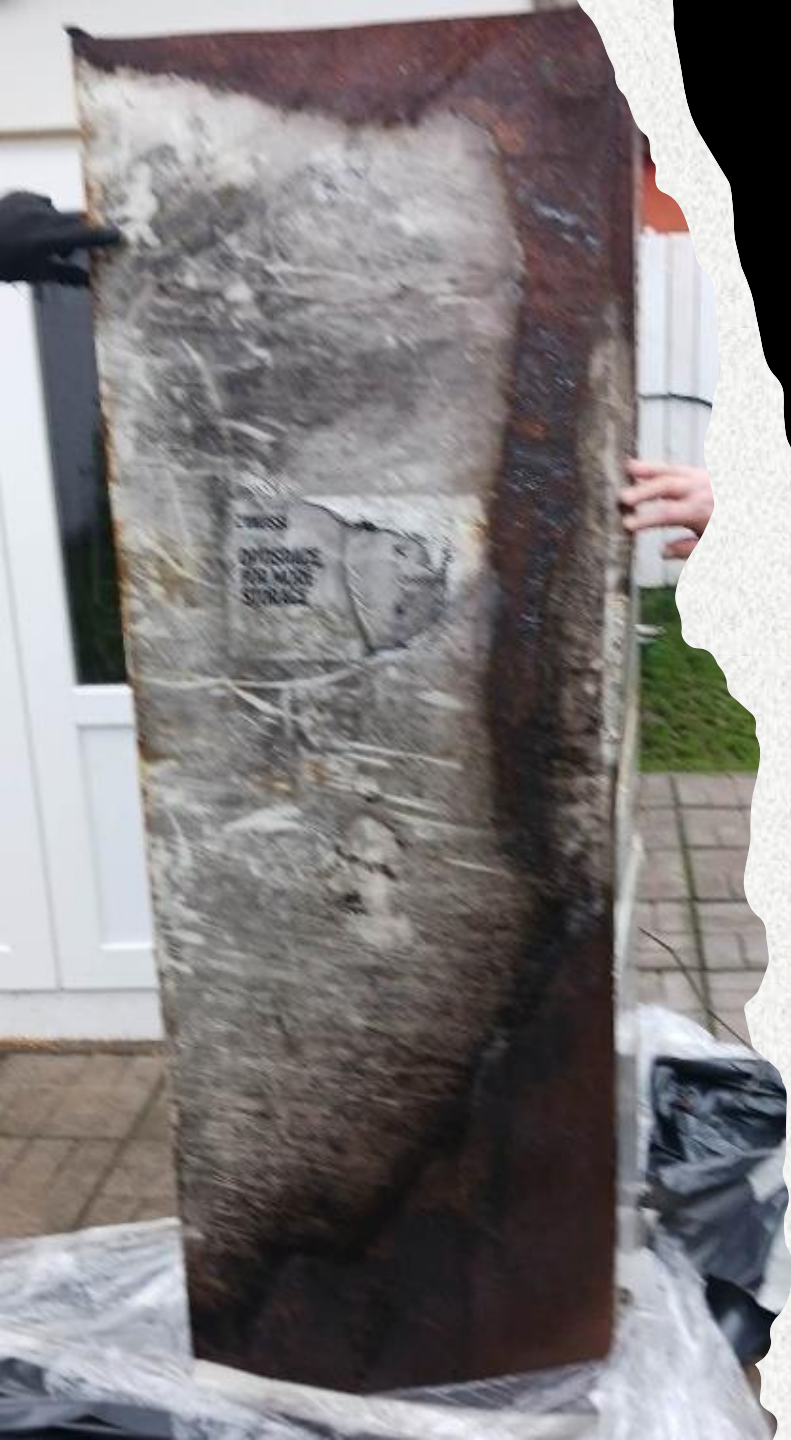
- **Előzmények:**
- 2021. augusztus 17-én vásárlás
- 2022. június 16-án a **80 m<sup>2</sup>-es** családi ház egyik kishabájában tűz keletkezett, **kb. 1 m<sup>2</sup>-en**.
- A ház minden helyisége és berendezési tárgyai erősen kormozódtak, a lakás lakhatatlanná vált.

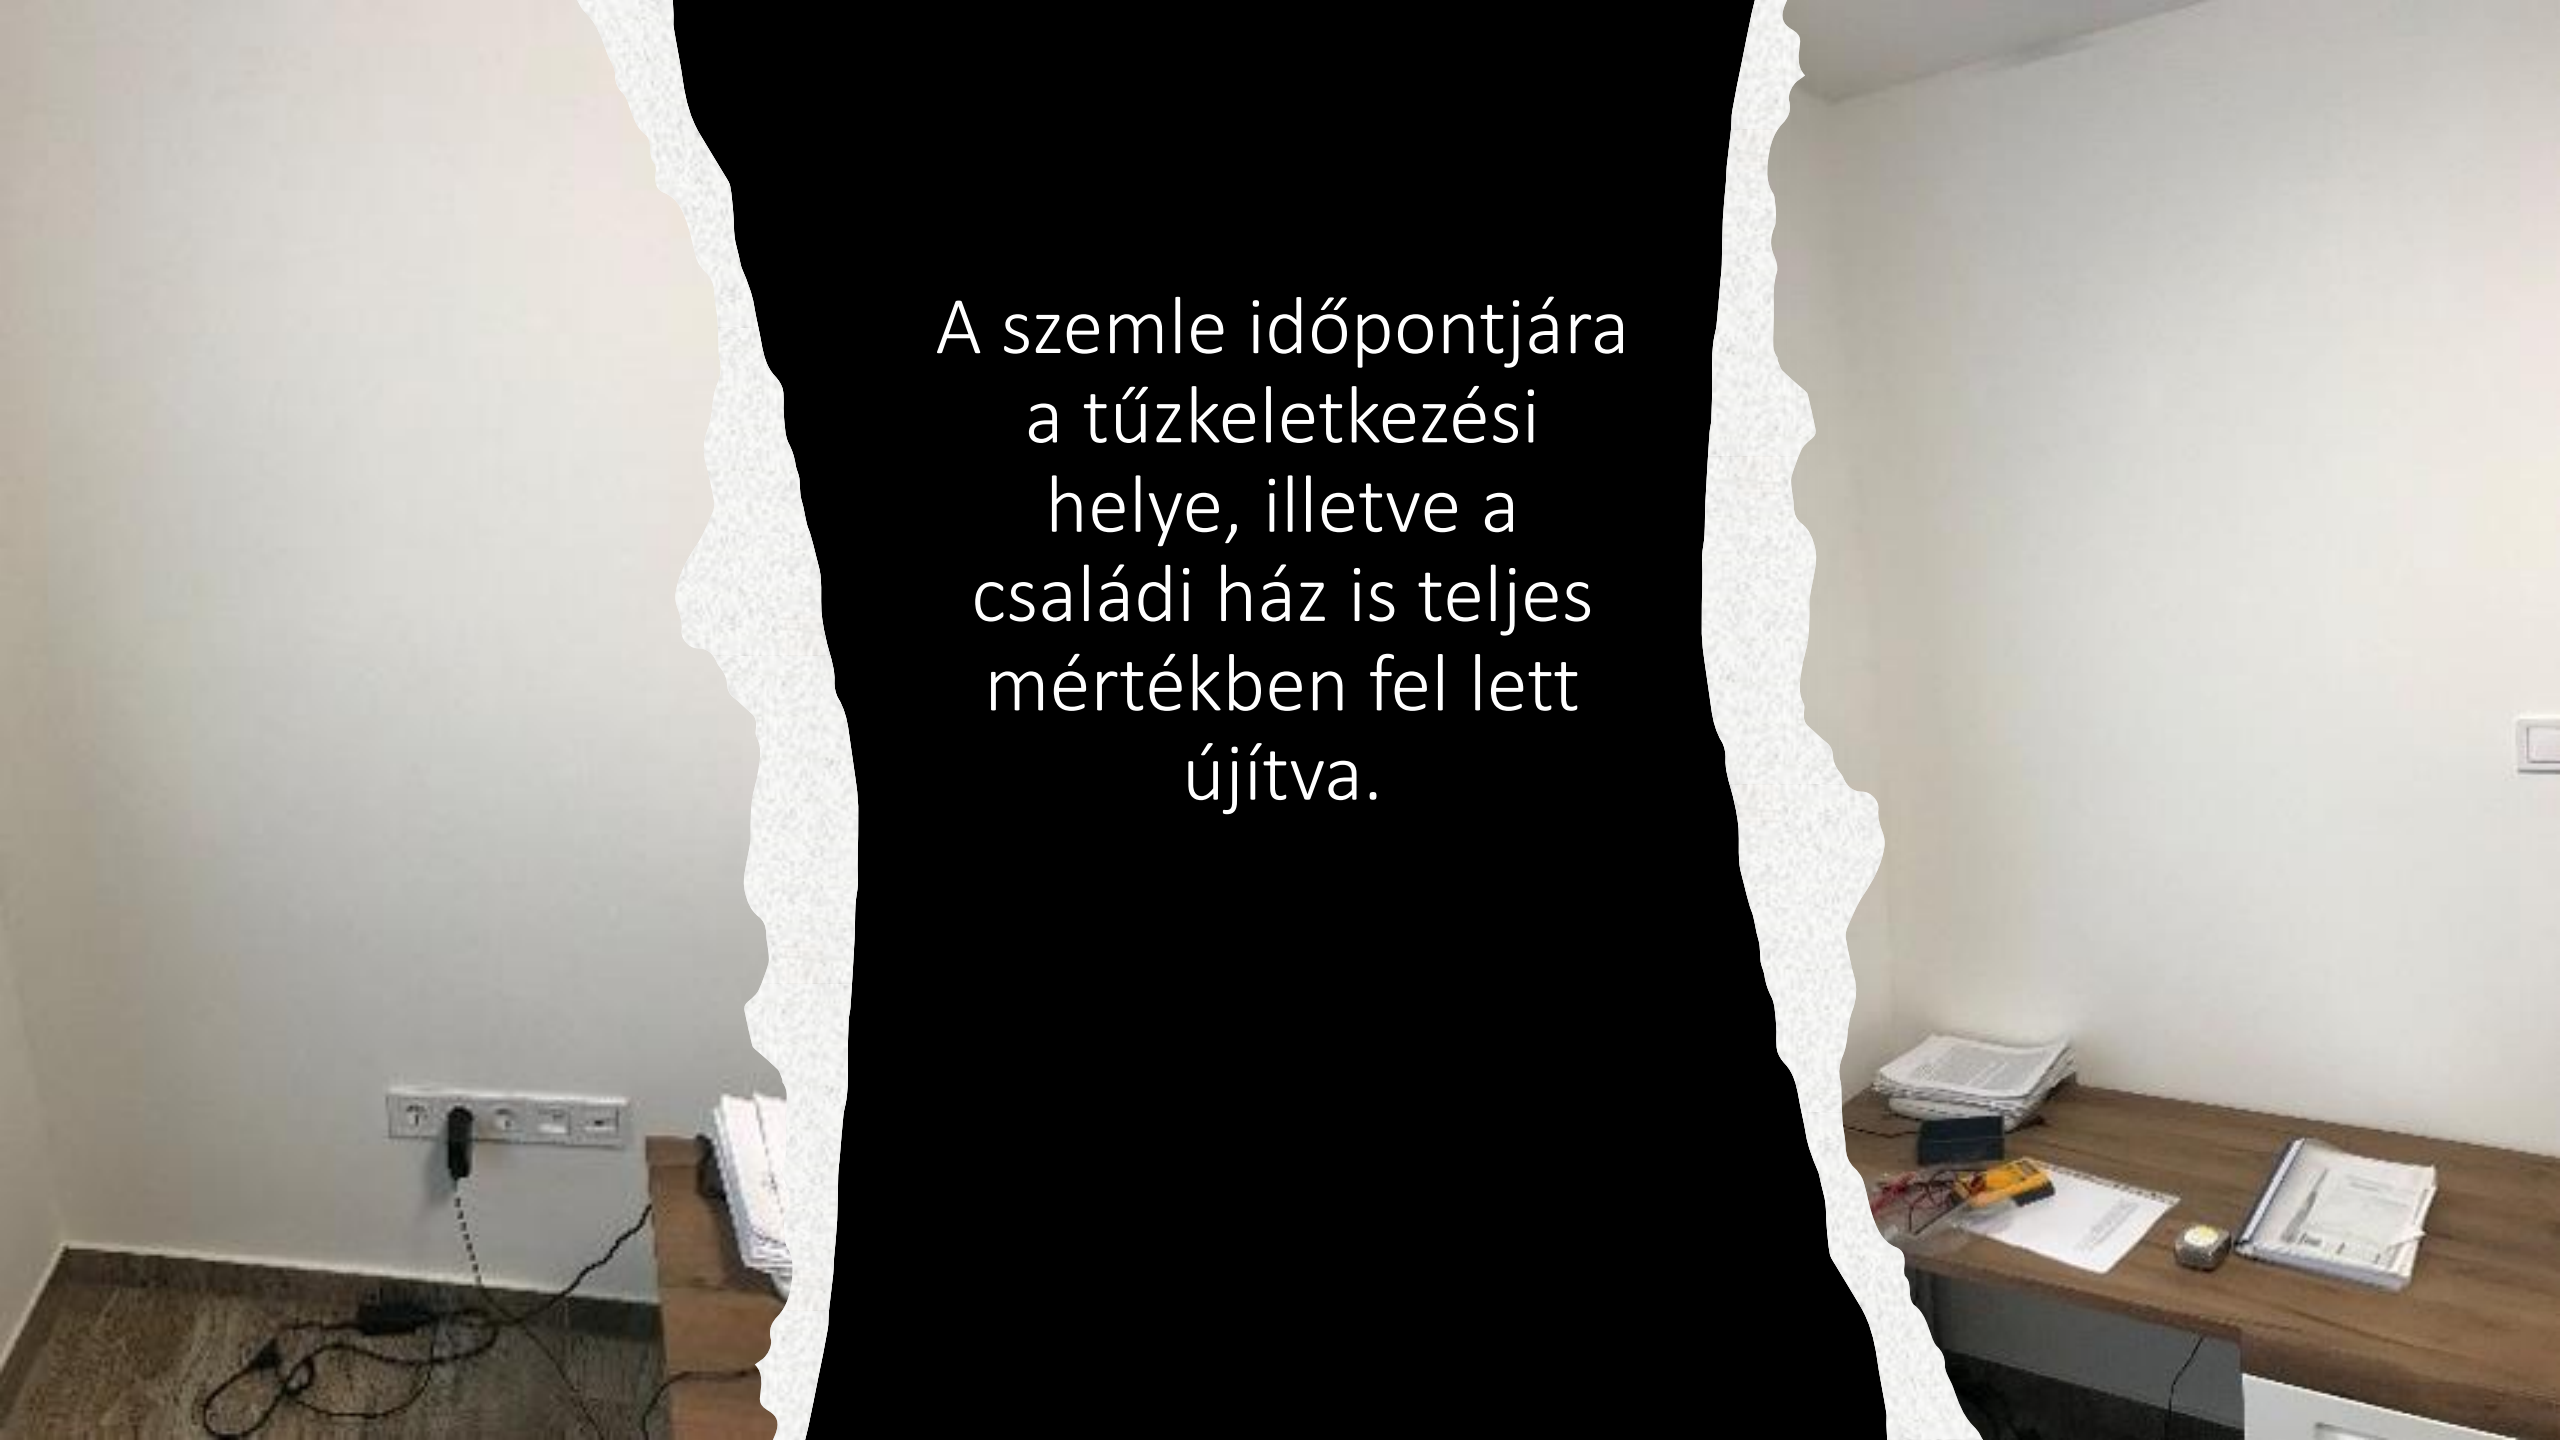
A szemle időpontjára  
a tűzkeletkezési  
helye, illetve a  
családi ház is teljes  
mértékben fel lett  
újítva.

A helyszíni szemlén a fagyasztó szekrényt tudtuk megvizsgálni, amely az udvaron volt becsomagolva.
