## **Az átszellőztetett homlokzatok nagyobb veszélyt hordoznak**

A 2011 október 6-tól hatályos Országos Tűzvédelmi Szabályzatban nagy változás, hogy az épületek átszellőztetett homlokzatainak létesítésénél a teljes rendszernek homlokzati tűzterjedés határértékre minősítettnek kell lennie – a teljes rendszernek, A1 nem éghető hőszigeteléssel együtt vizsgálva. Szerzőnk olyan helytelen gyakorlatra hívja fel a figyelmet, amely tüzesetnél életveszélyes következményekkel járhat.

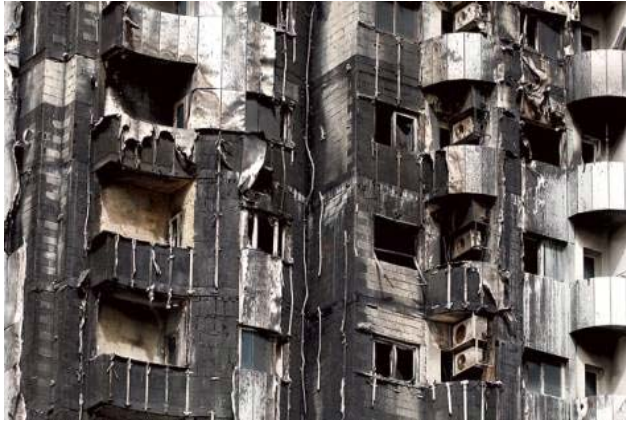
500 veszélyes homlokzat az Arab-Emírségekben

Az Egyesült Arab Emírségekben 500 felhőkarcolót nyilvánítottak veszélyesnek miután az elmúlt 6 hónapban 3 felhőkarcoló égett le. Jelenleg a teljes homlokzati burkolat csere költségeit elemezzük. Gondolom, nekik azért van miből, de nálunk lenne ilyenre forrás? Mernénk visszamenőlegesen kötelezést kiadni az épület biztonságossá tétele érdekében, ha valamely már korábban alkalmazott rendszerről kiderül, hogy igen súlyos kockázatokat hordoz? Kinek mihez van „szerzett” joga? Az épület beruházójának vagy az abban tartózkodóknak? *Megítélésem szerint az ÉMI-nek egy-egy sikertelen vizsgálatról, az abban használt rendszerről pontos tájékoztatást kellene adnia OKF-nek, s ha azt már korábban alkalmazták Magyarországon, a gyártónak / forgalmazónak kötelező legyen tájékoztatást adnia azokról a helyekről, amelyeknél információja van annak beépítéséről.*

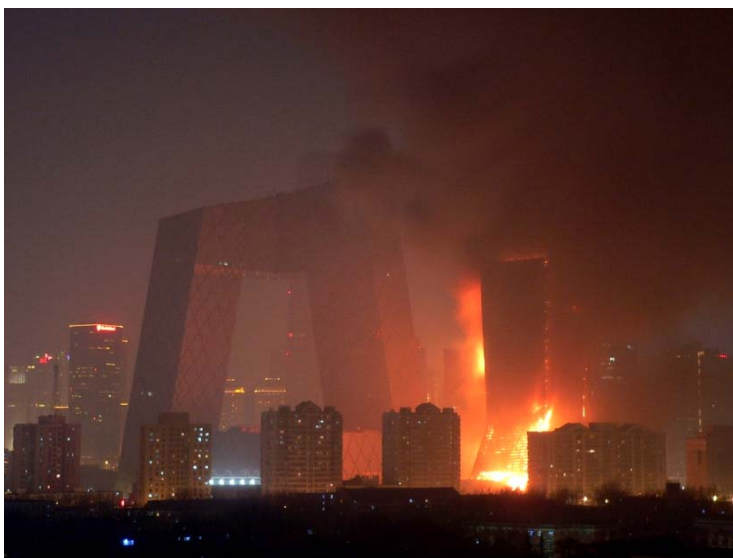
EU rendszer ég Kínában

Azt gondolhatnánk, messze van Európától, nem a mi problémánk, mint gondoltuk a kínai Pekingben leégett CCTV Mandarin Oriental Hotel épület esetében is, pedig a rendszer ott is az EU-ból származott! Fentről lefele égett le a homlokzat 160 m magasságban. Igaz itt éghető hőszigetelés volt a rendszer alatt, ami jól példázza, hogy az EU-ban sem mindig képesek a szabályozások megelőzni a problémák kialakulását!

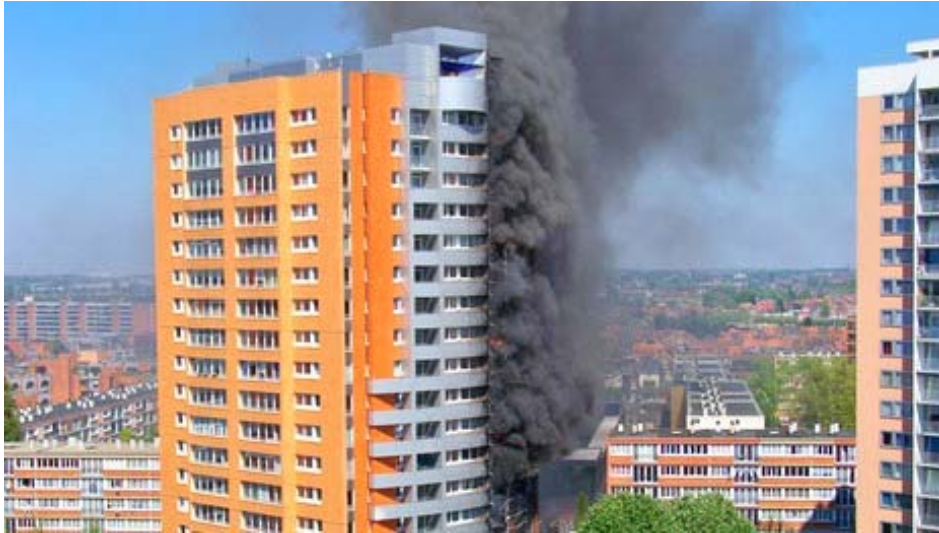
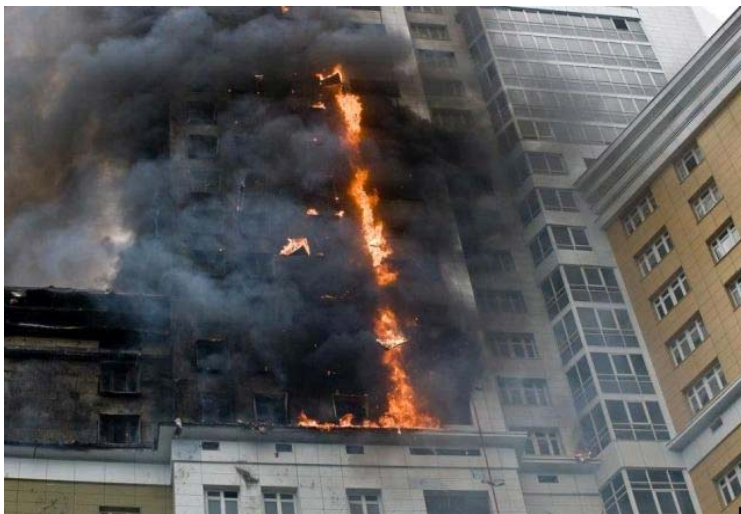
Moszkvai apartman ház tűz képei
