**Minden tűzvédelmi rendszer annyit ér, mint a leggyengébb láncszeme!**

**Tervezői, kivitelezői, üzemeltetői felelősségek!**

TSZV SZ – Országos Tűzvédelmi Konferencia

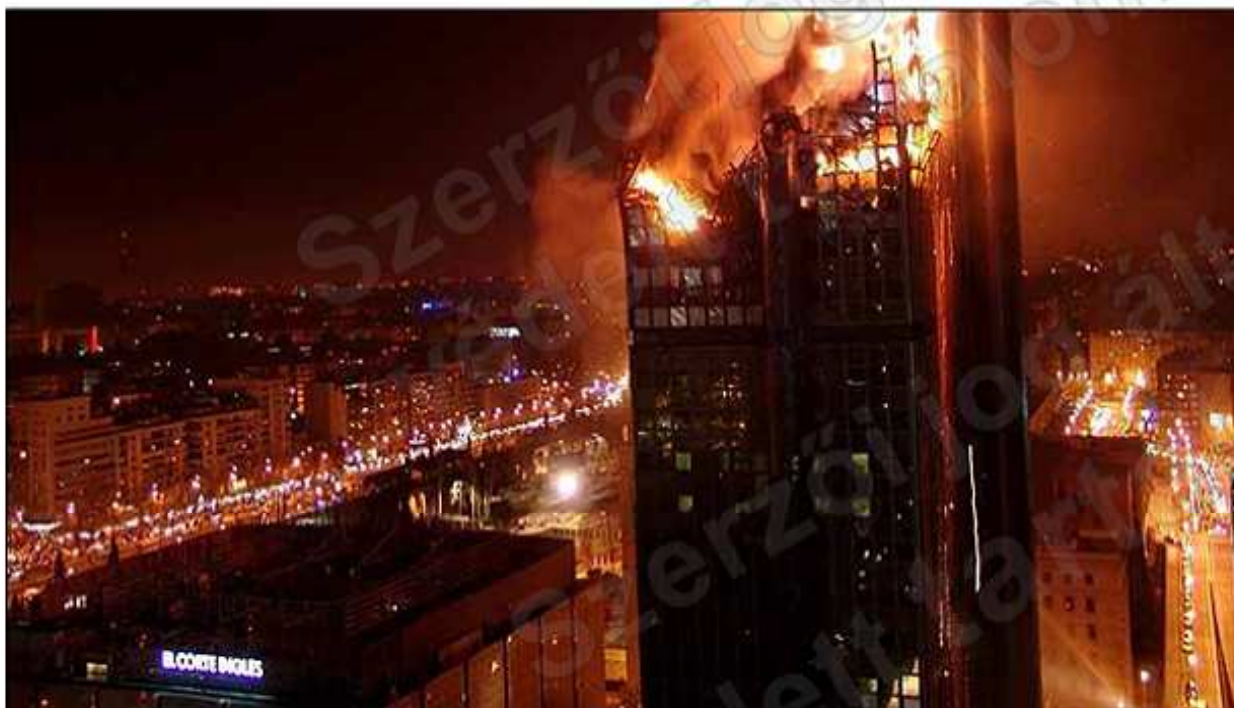
- a tűz a 21. emeleten tört ki (feltételezett oka: villamos rövidzárlat)
- a függönyfal és a födémek közötti légrésben terjedt felfelé
- égő cseppek miatt lefelé is terjedt, egészen a 2. emeletig
- 12 órán keresztül égett
- további 2 napig parázslott

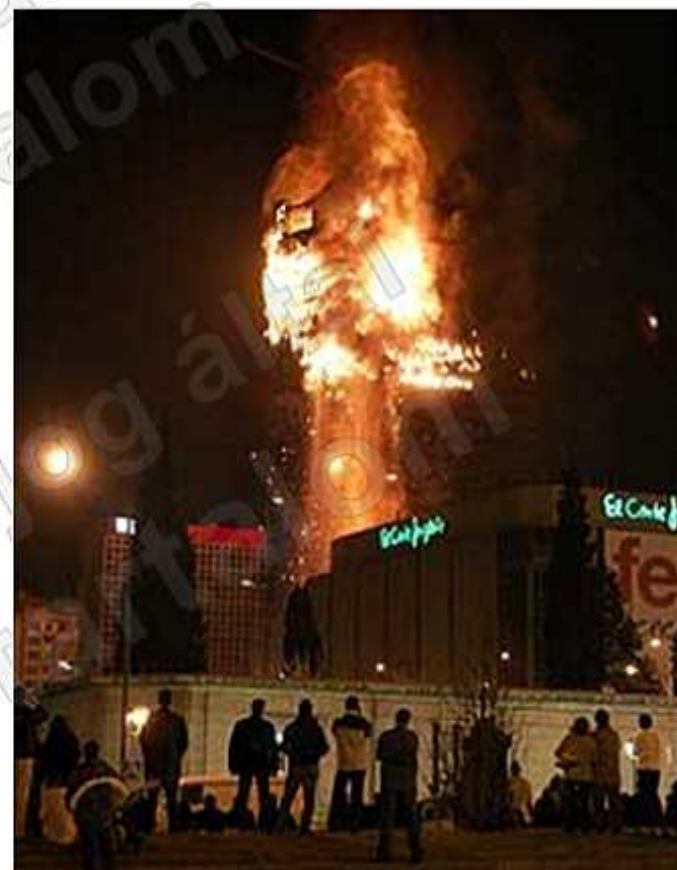
függőnyfal → vízszintes tűzterjedési gát

- kürtőhatás → felfelé
- lehulló égő részek → lefelé

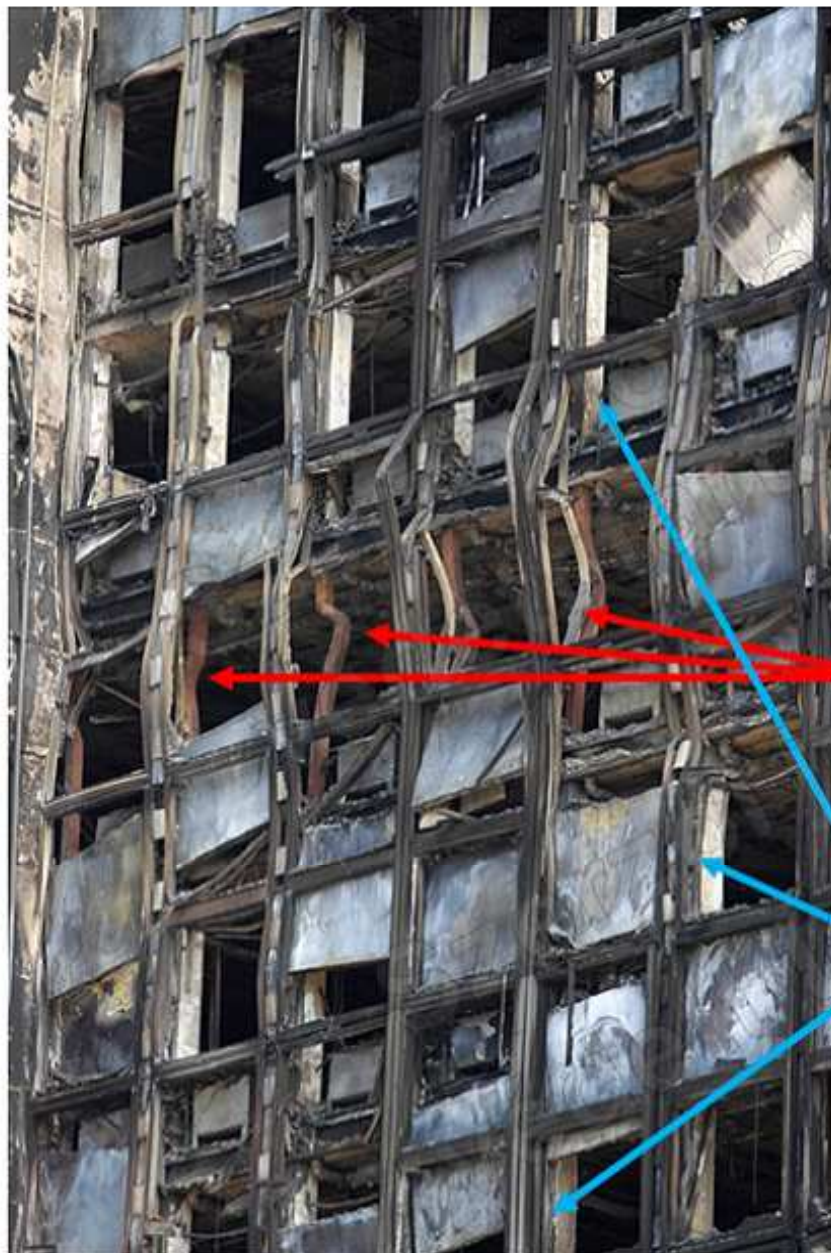
## Acélpillérek tűzvédő burkolata:

- 4-14. emeleten:  $A_p/V = 115 \text{ m}^{-1}$
- 18. és 27. emeleten:  $A_p/V = 135 \text{ m}^{-1}$
- a többi szinten még nem volt készen (tűz a felújítás közben)

a védelem nélküli pillérek károsodtak

a védett pillérekkel semmi sem történt

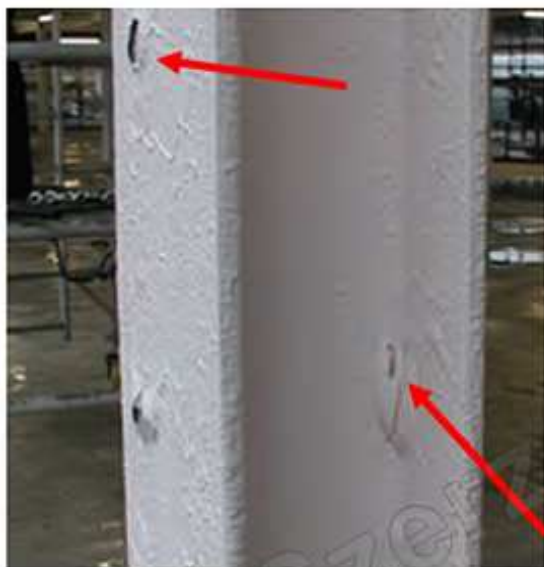
## Acélszerkezetek tűzgátló festése:

- acélszerkezet kritikus hőmérséklete (**tervezés**)
- reaktív védelem: habosodás helyigénye (**tervezés**)
- kompatibilis alapozó (korrózióvédelem!) és fedőfesték (**tervezés és kivitelezés**)
- **kivitelezés** eszközei és körülményei (páralecsapódás, szellőzés, stb.)
- anyagszükséglet (DFT, WFT) -> megfelelő jegyzőkönyv készítése és megőrzése (**TvMI 11.1 és 12.2: építményszerkezet és felülvizsgálat**)

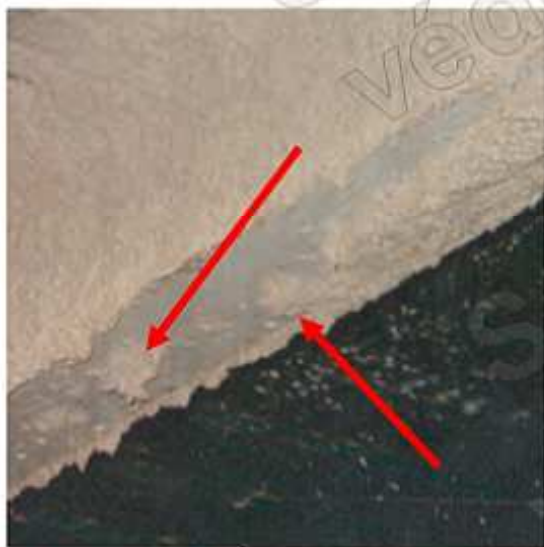
## Tűzgátló habarcsok, burkolatok:

- acélszerkezet kritikus hőmérséklete (**tervezés**)
- korrózióvédelem a burkolat alatt is (**kivitelezés**)
- nem reaktív anyagok
- **kivitelezés** eszközei és körülményei (páralecsapódás, szellőzés, stb.)
- anyagszükséglet, rögzítés -> megfelelő jegyzőkönyv készítése és megőrzése (**TvMI 11.1 és 12.2: építményszerkezet és felülvizsgálat**)

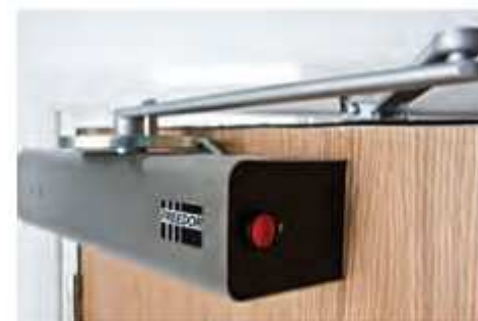
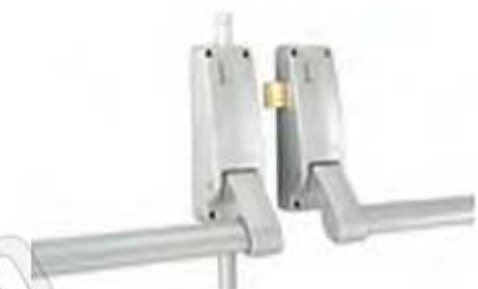
## 1. Tűzgátló nyílászárók

- **tervezés:** nyitási ciklusok száma (C0 ... C5)
- **kivitelezés:** helyes beépítés (falszerkezet, tok, rések tömítése; **PUR?**, önműködő csukódás szerkezetei, jelölés, füstgátlás, pánikvasalat)

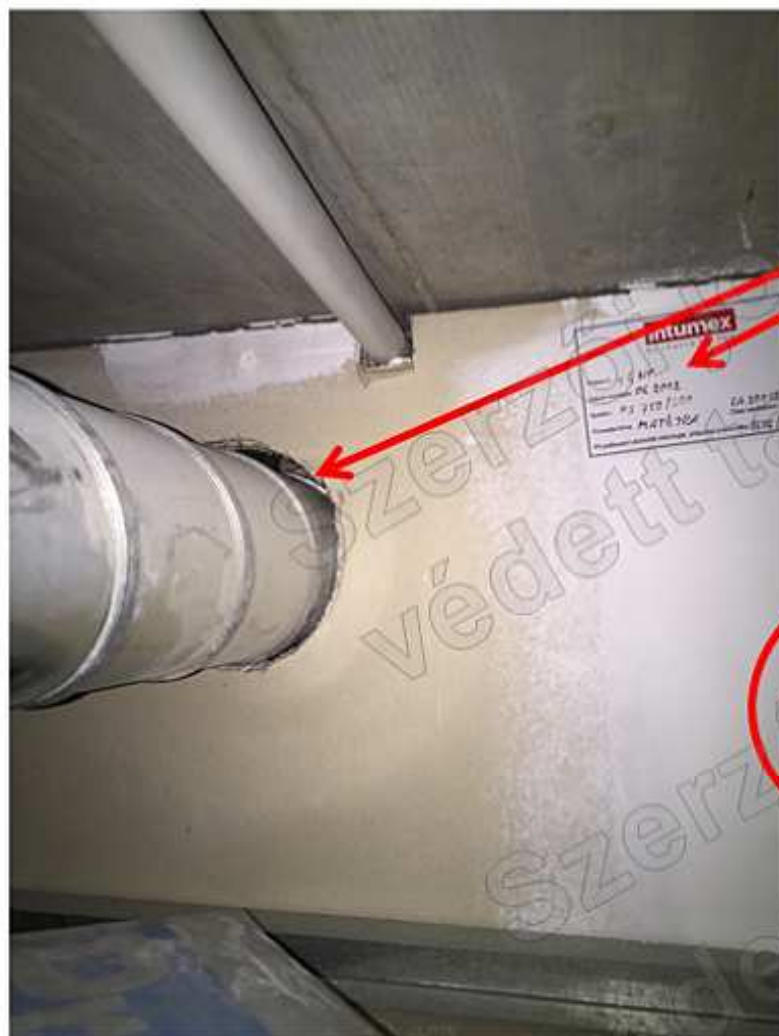
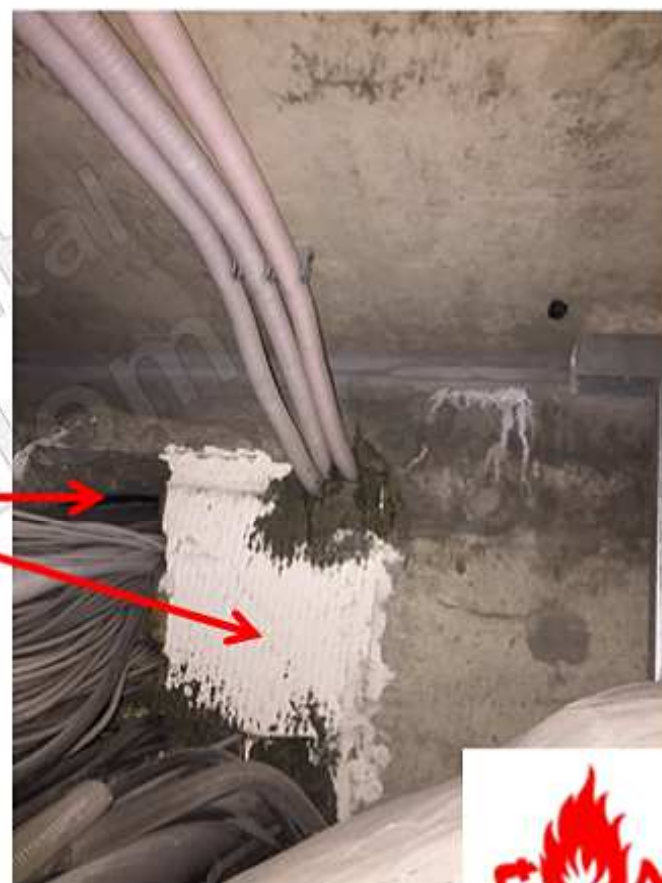
## Hibás kivitelezés

Megakadályozza-e a gyártó címkéje a tűz terjedését a lezárás nélkül?

Elég-e a nyílás felét -úgy, ahogy- lezárni?

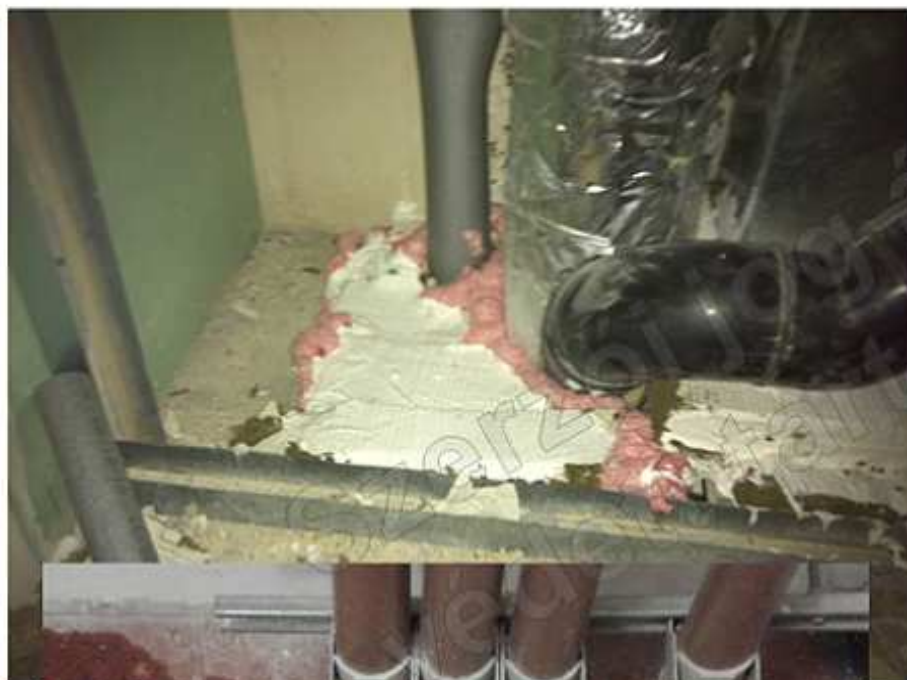
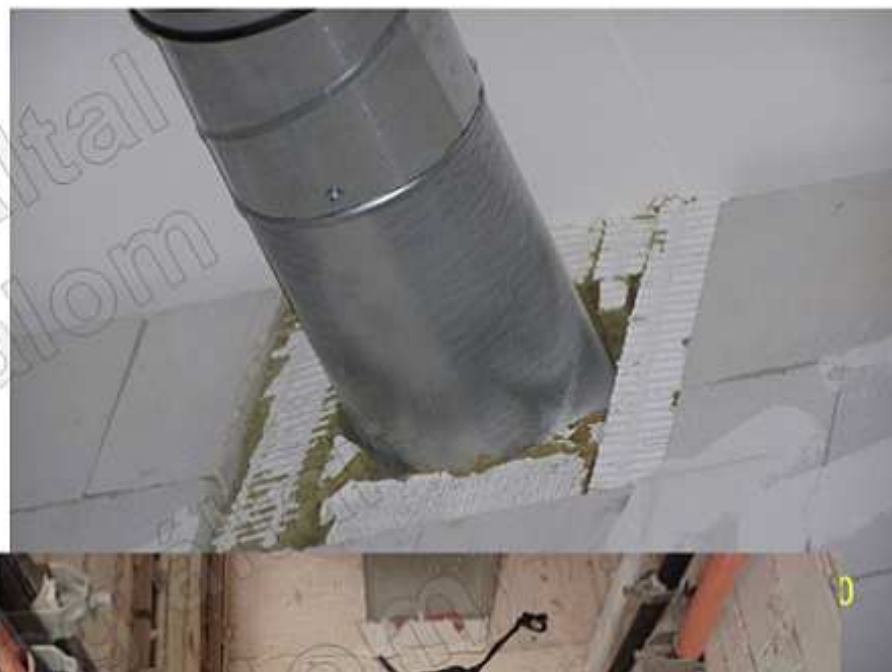
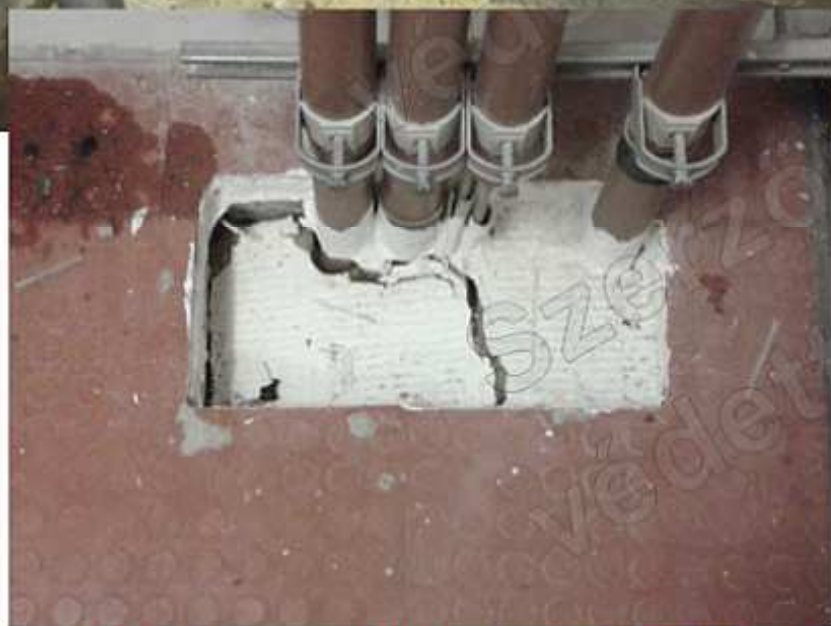
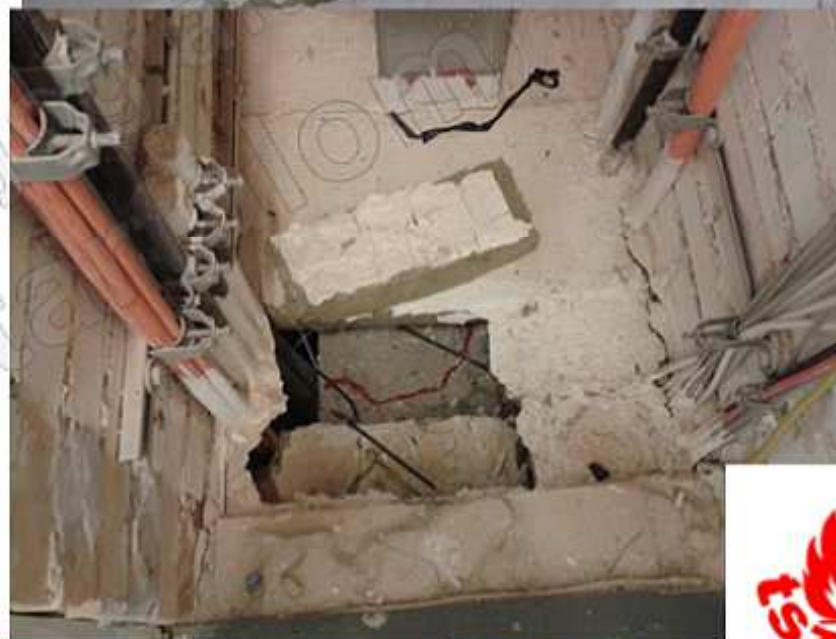
## Hibás kivitelezés

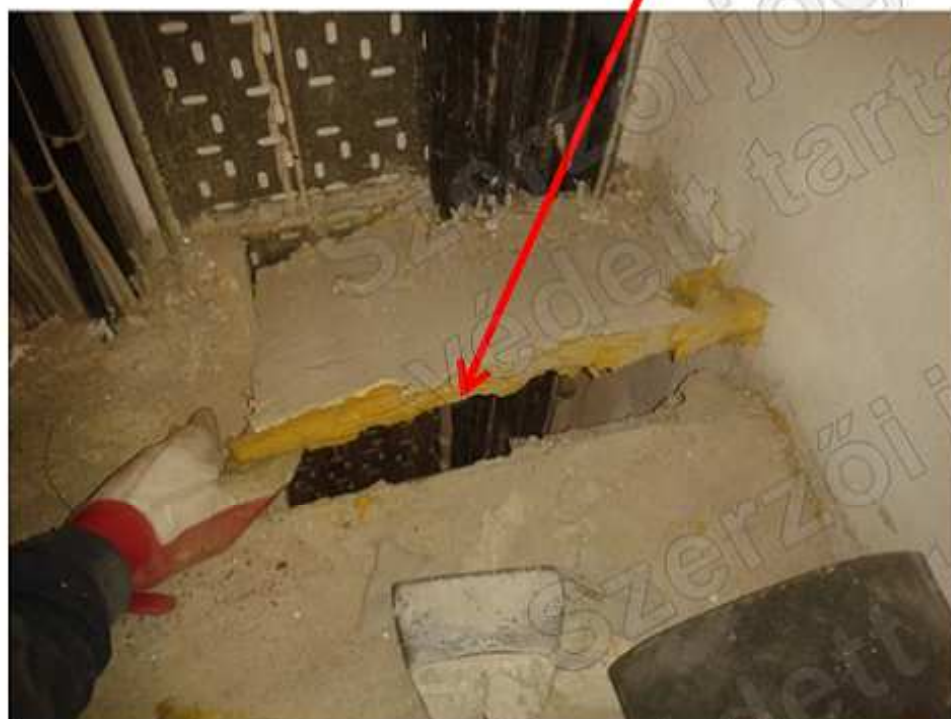
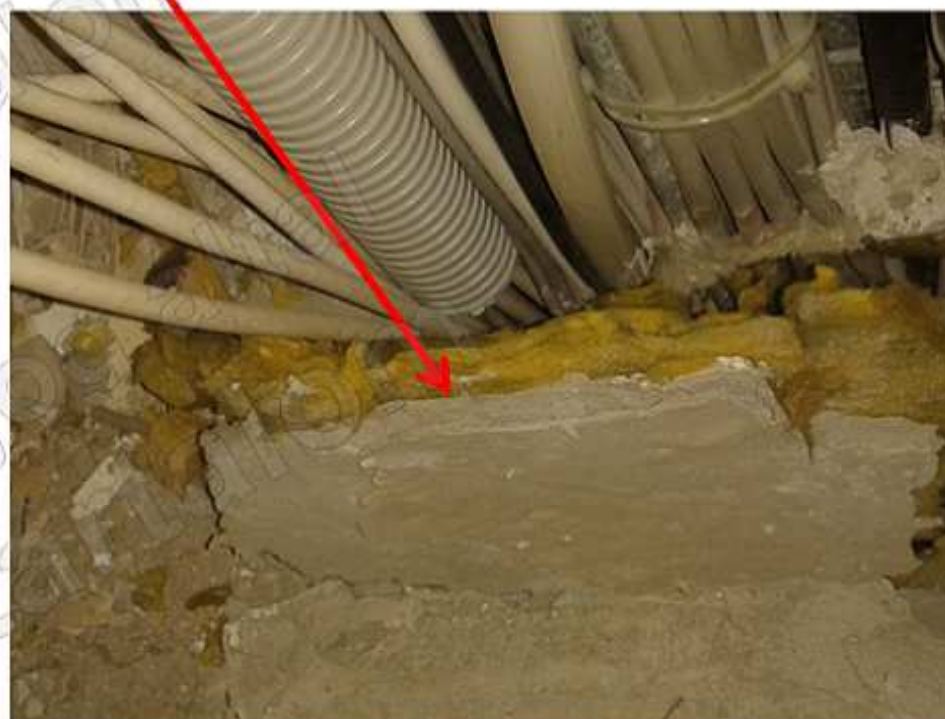
**Hibás kivitelezés**  
**MŰKÖDŐ LÉTESÍTMÉNYEK...**

üveggyapot?

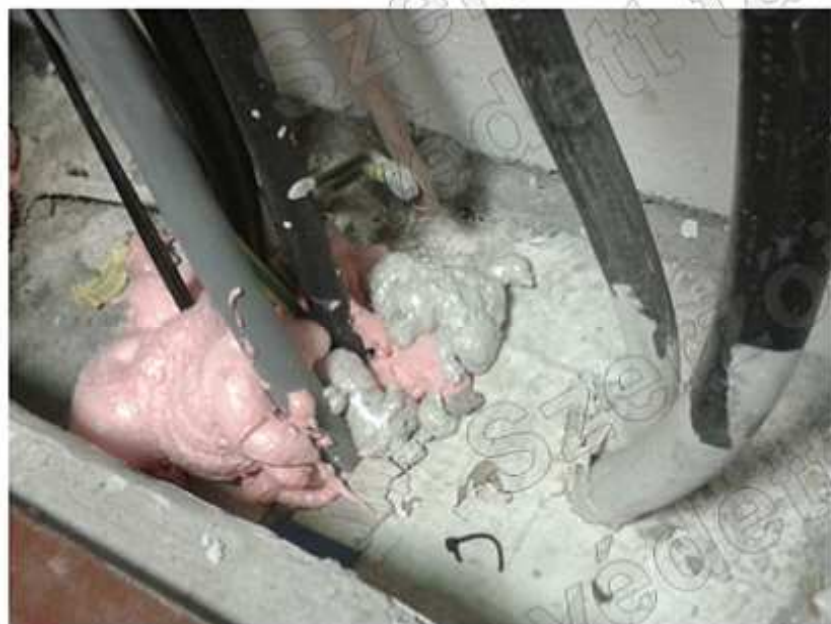
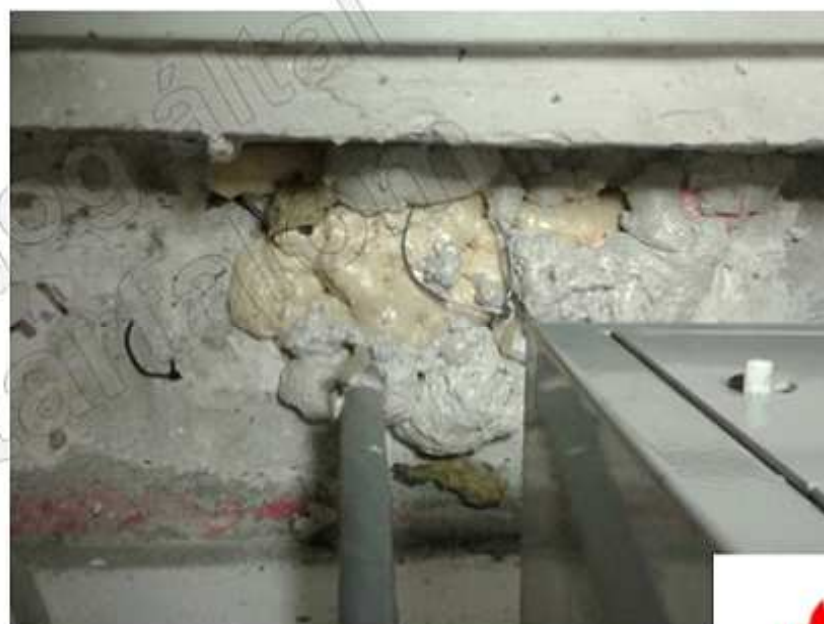
- kábelátvezetésekre bevizsgált?
- különböző gyártók anyagai keverve ...

- még csak nem is tűzgátló...
- csak egy része...

# Tűzgátló réskitöltő-réslezáró rendszerek

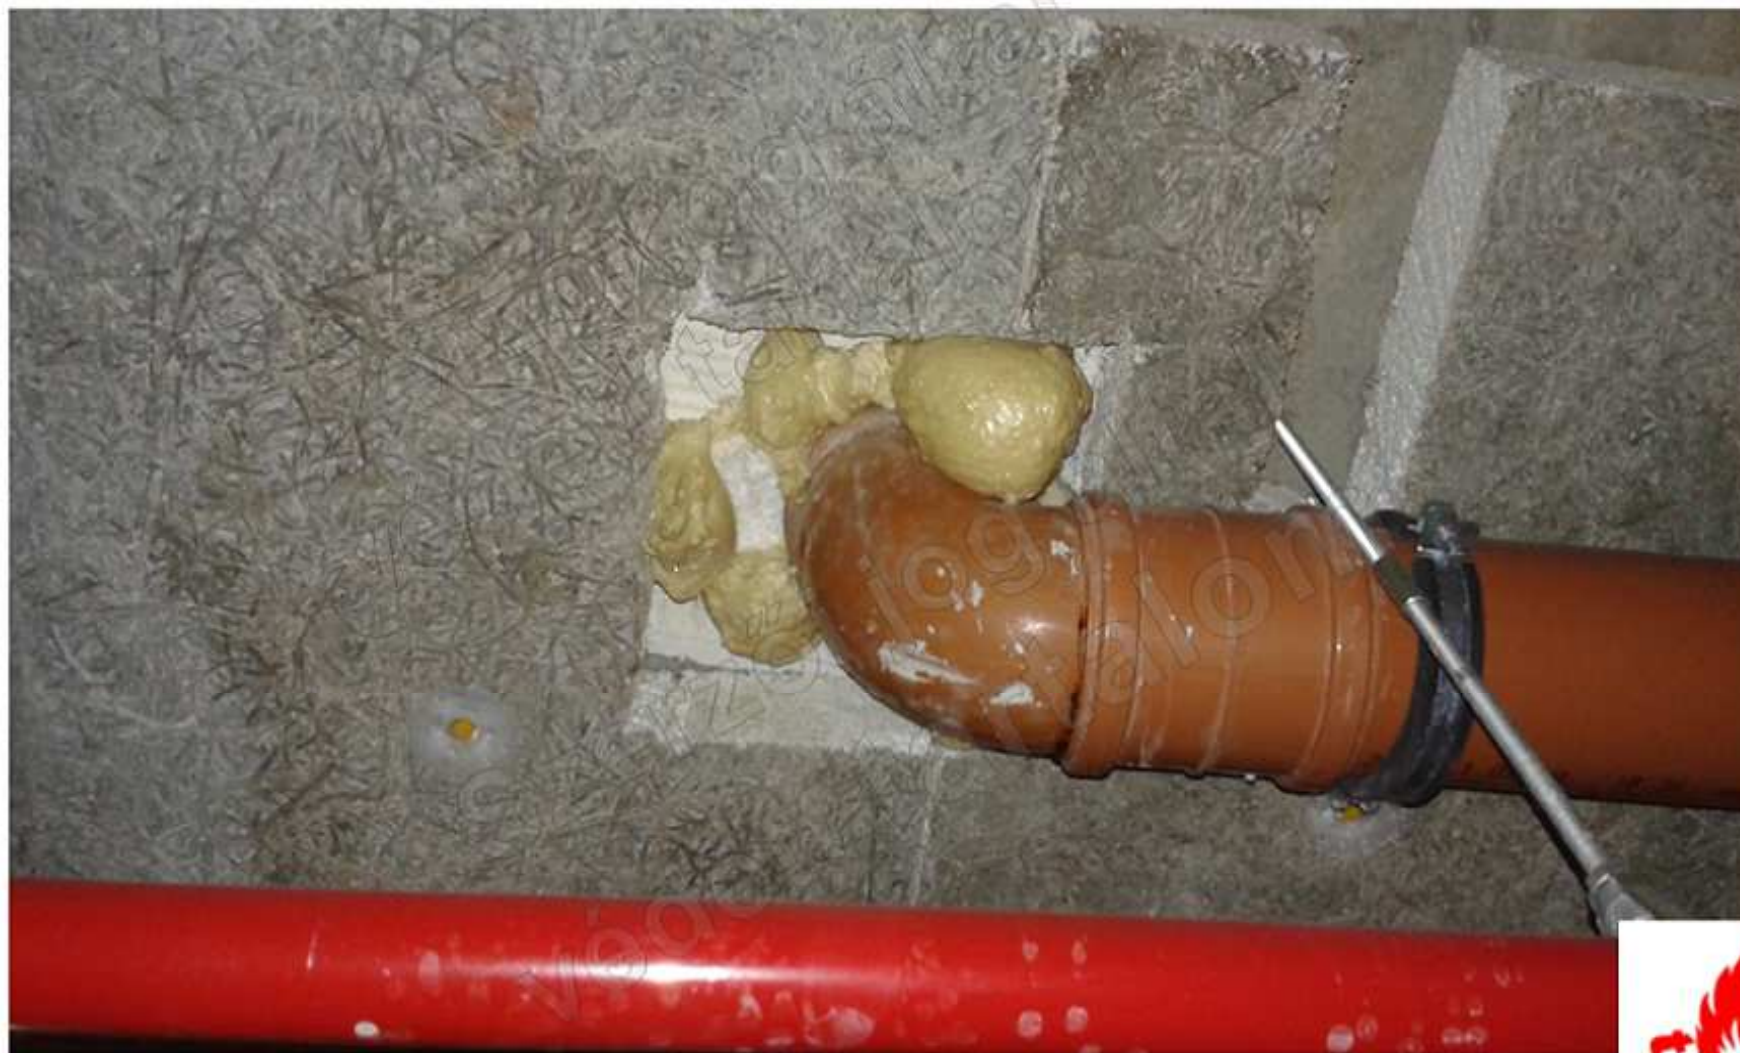
**Hibás kivitelezés: a csodatévő PUR...**

**MŰKÖDŐ LÉTESÍTMÉNYEK...**

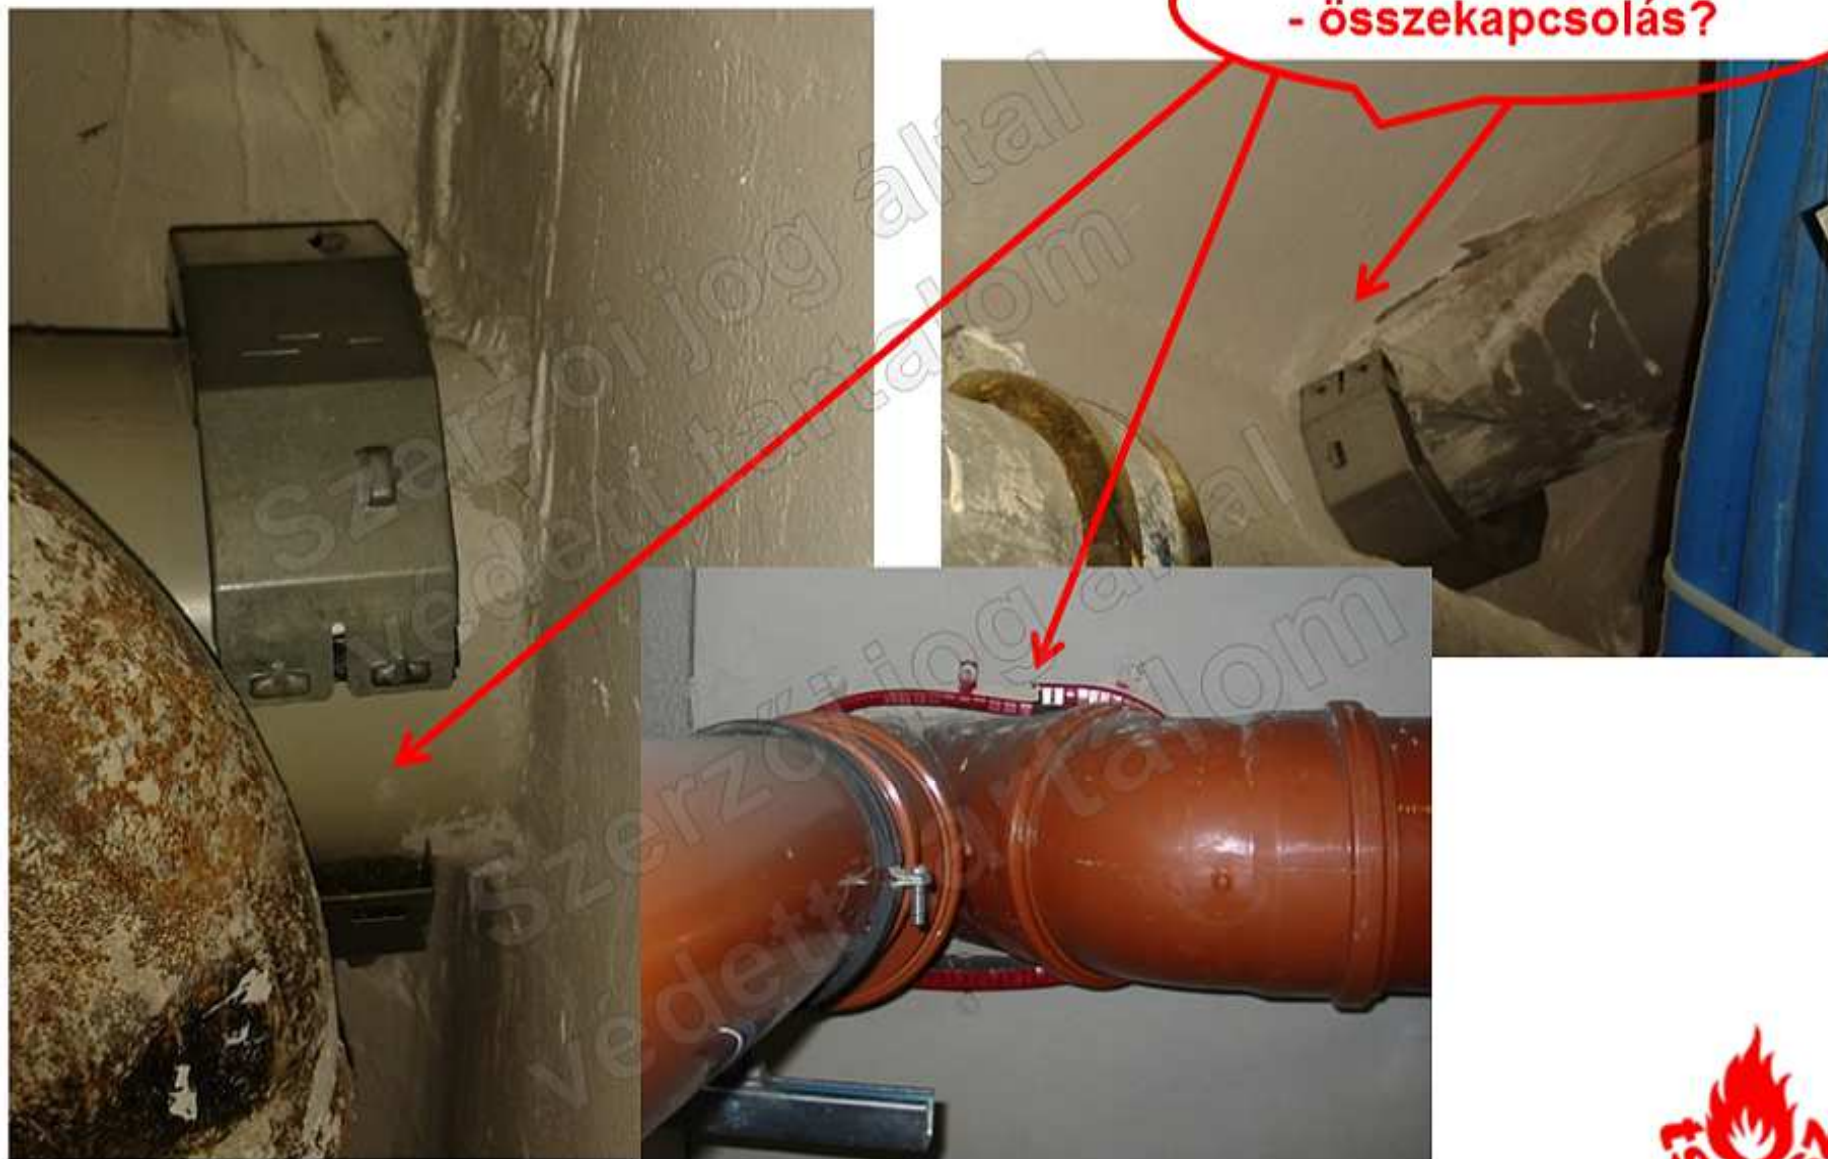
# Tűzgátló réskitöltő-réslezáró rendszerek

Hibás kivitelezés

- rögzítés?
- összekapcsolás?

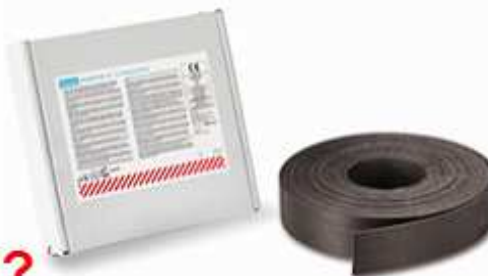
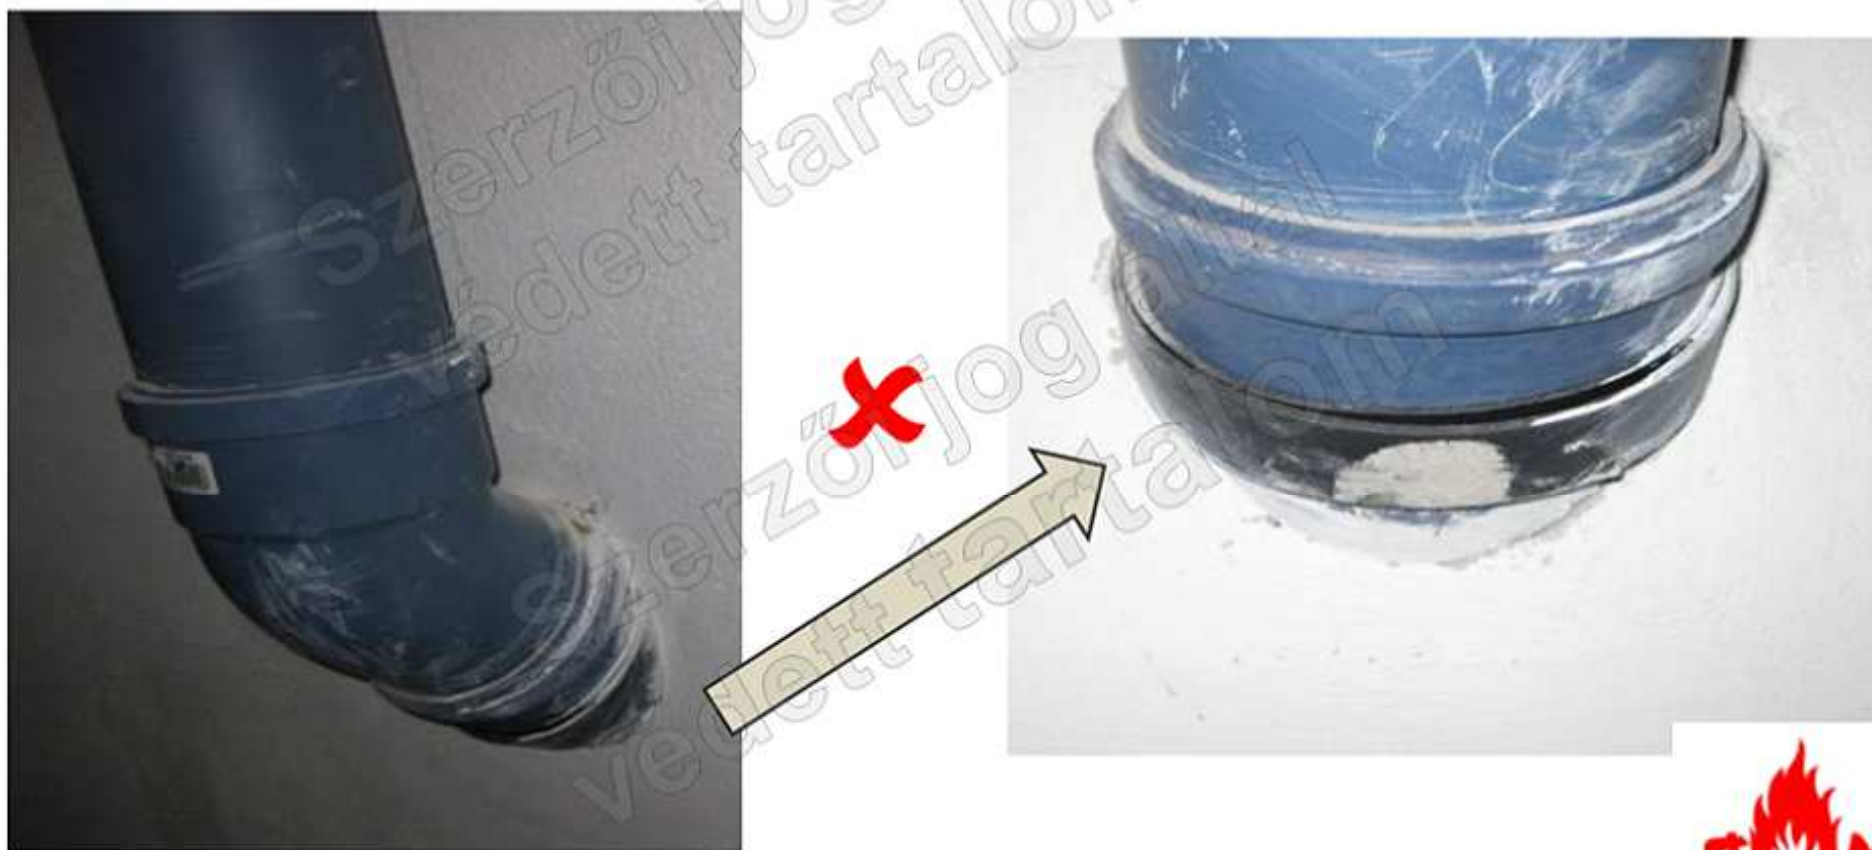
# Tűzgátló réskitöltő-réslezáró rendszerek

**Hibás kivitelezés:**

**Fémház nélküli „mandzsetta”  
(habosodó szalag)**

**Hova habosodik a lezárás síkján kívül?**

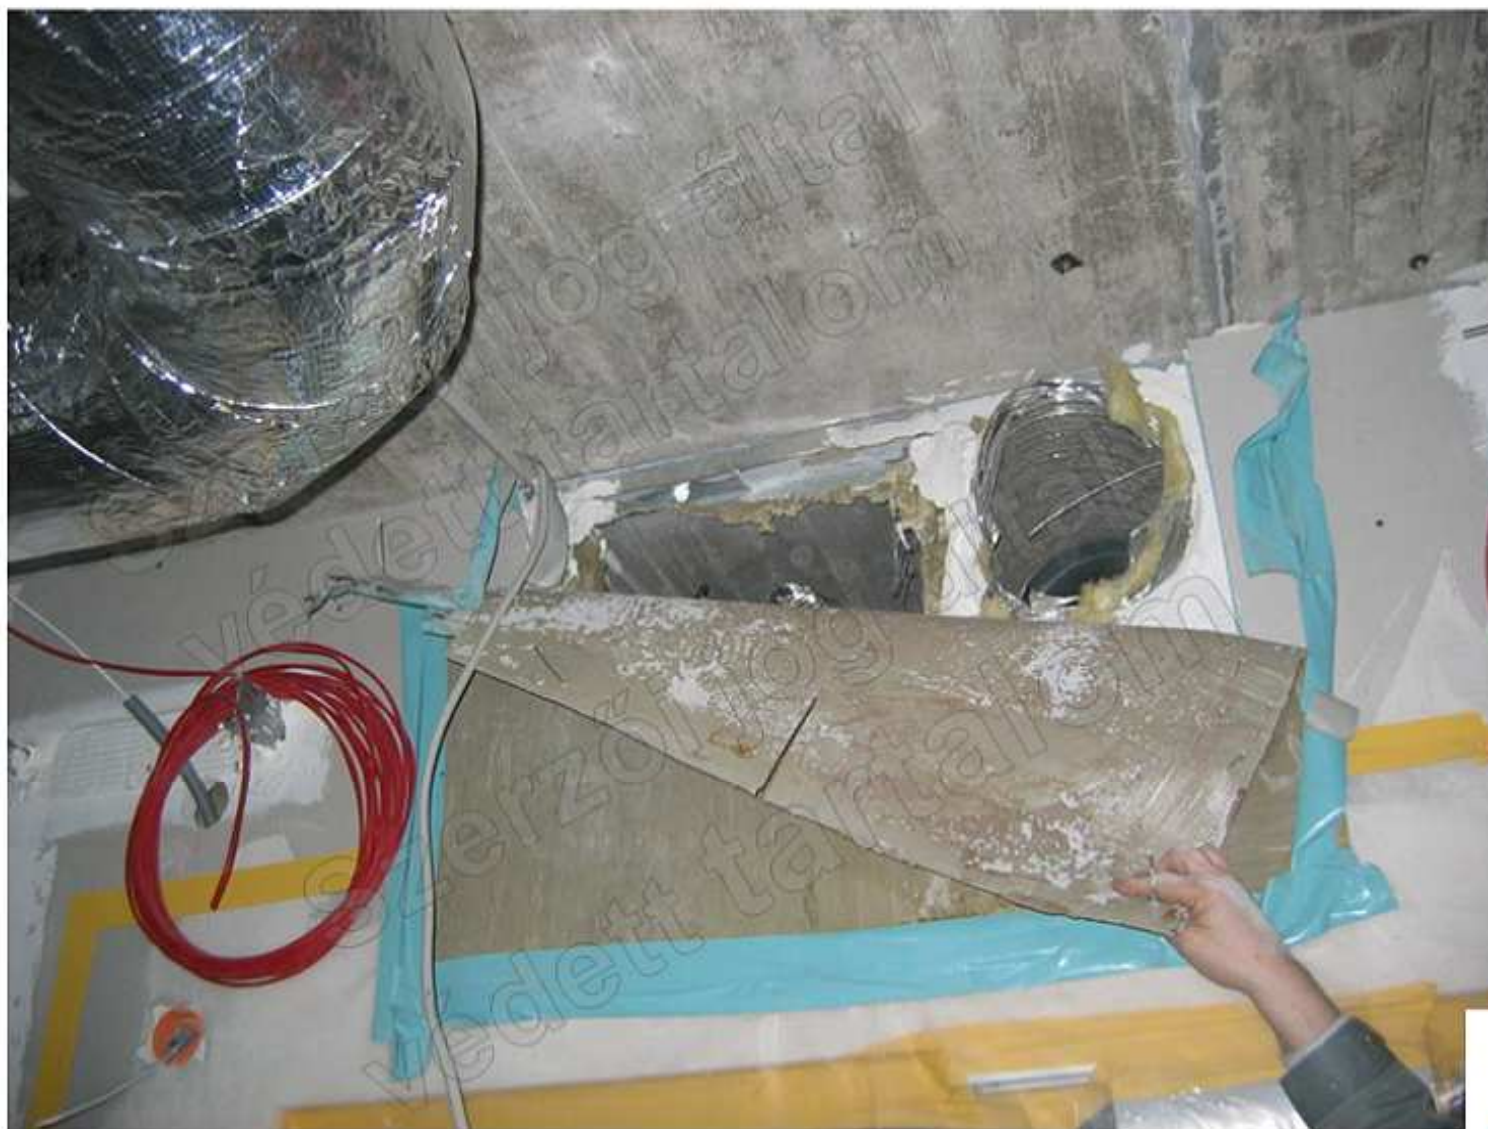
# Tűzgátló réskitöltő-réslezáró rendszerek

Hibás kivitelezés: egy kórházban...

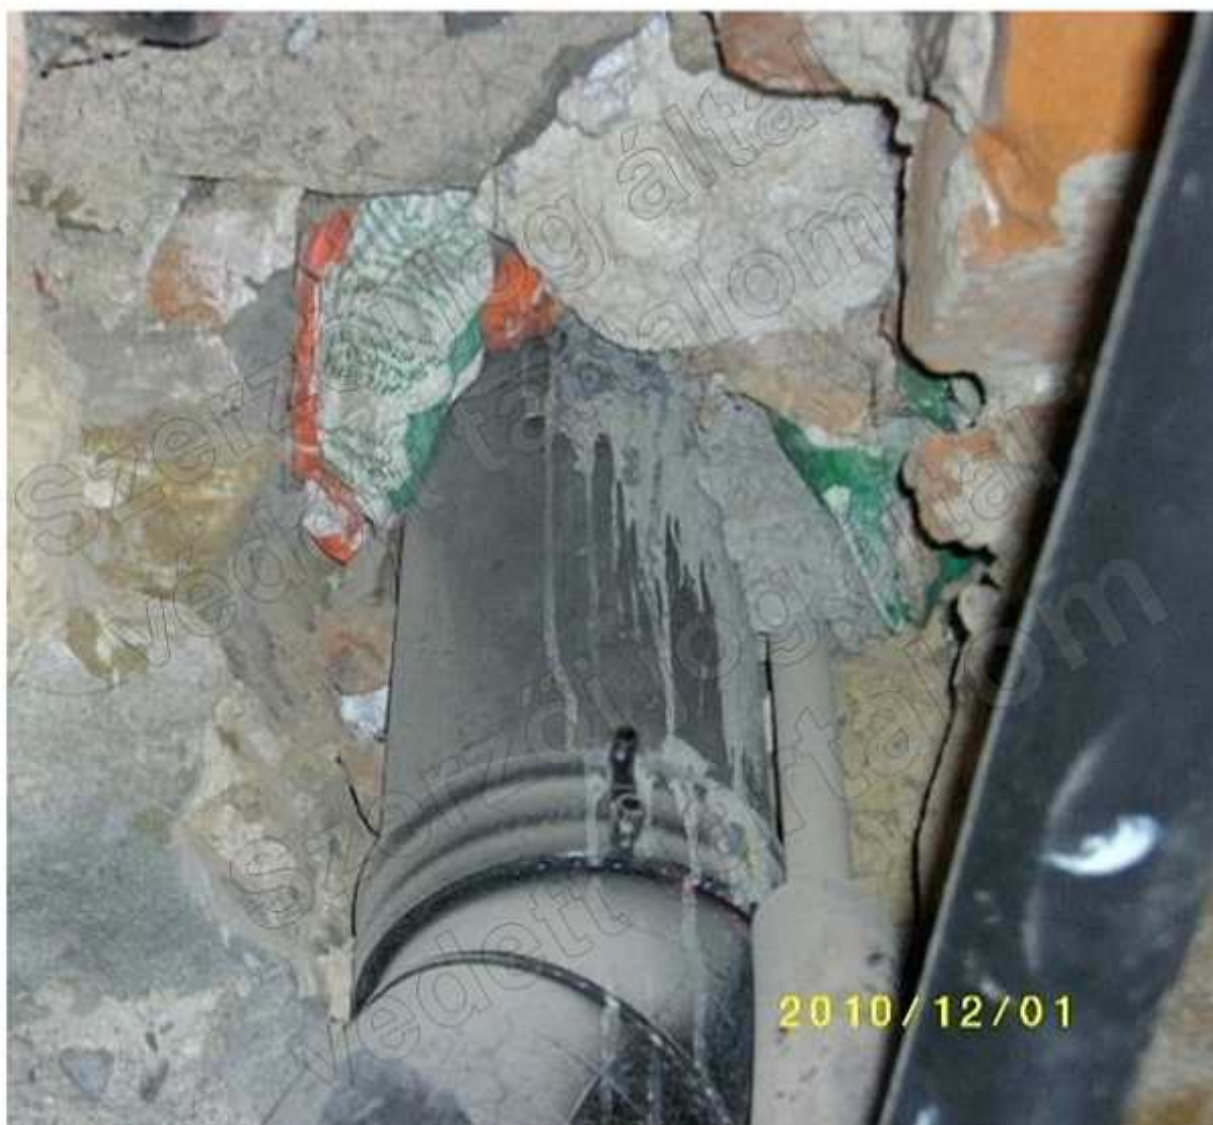
# Tűzgátló réskitöltő-réslezáró rendszerek

**Hibás kivitelezés: gyors és olcsó papírsák lezárás...**

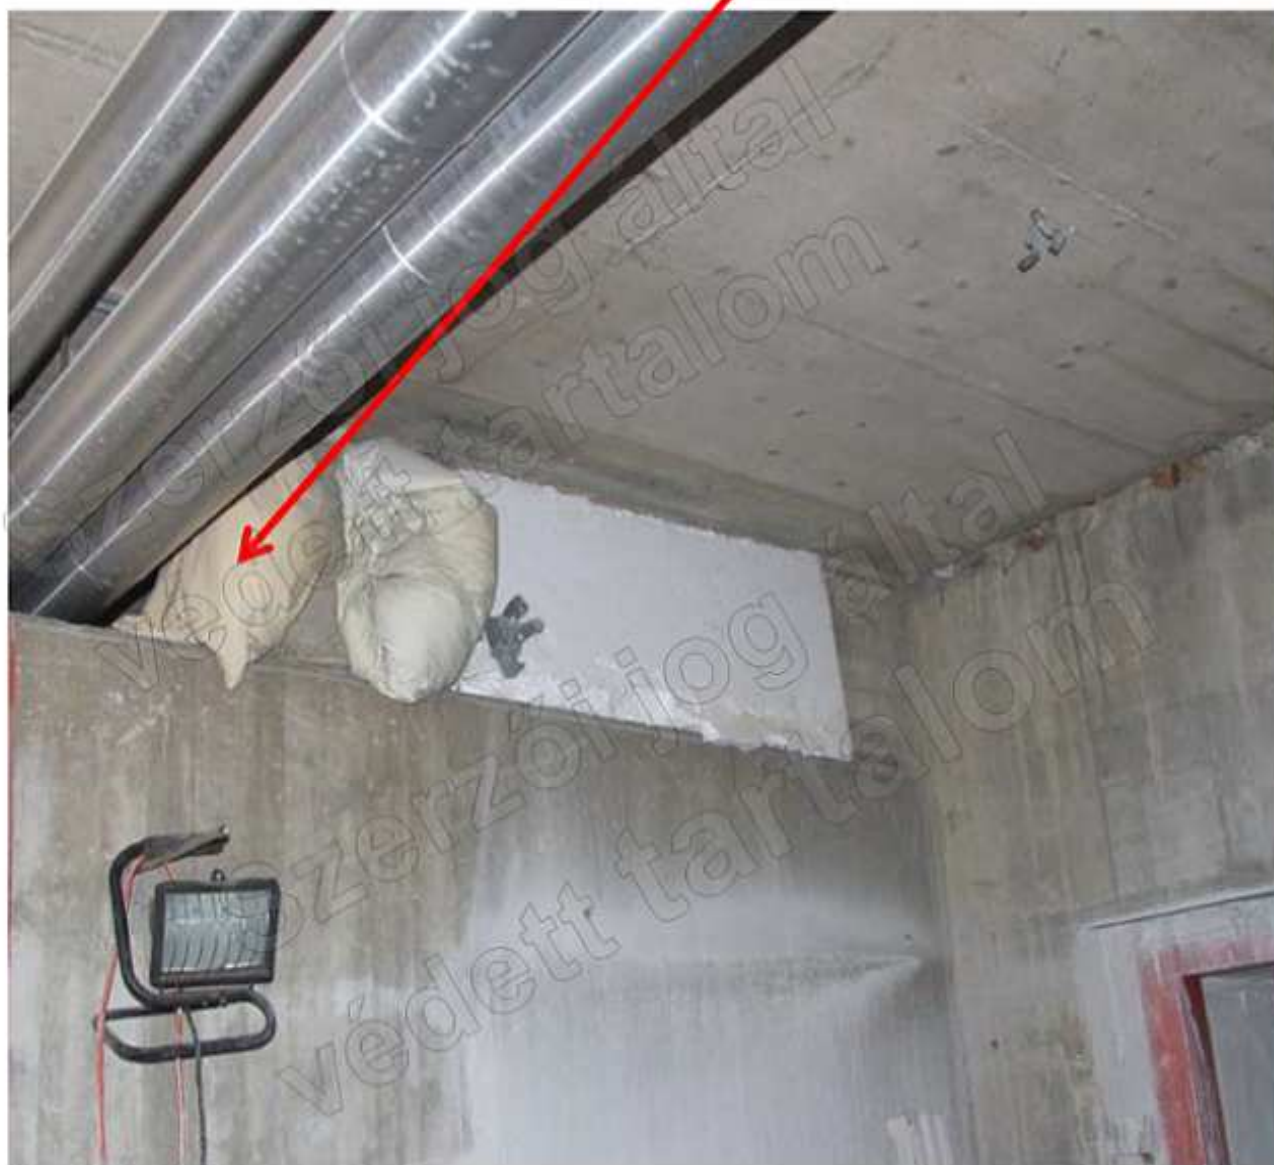
# Tűzgátló réskitöltő-réslezáró rendszerek

**Hibás kivitelezés: ez a párna nem az a párna...**

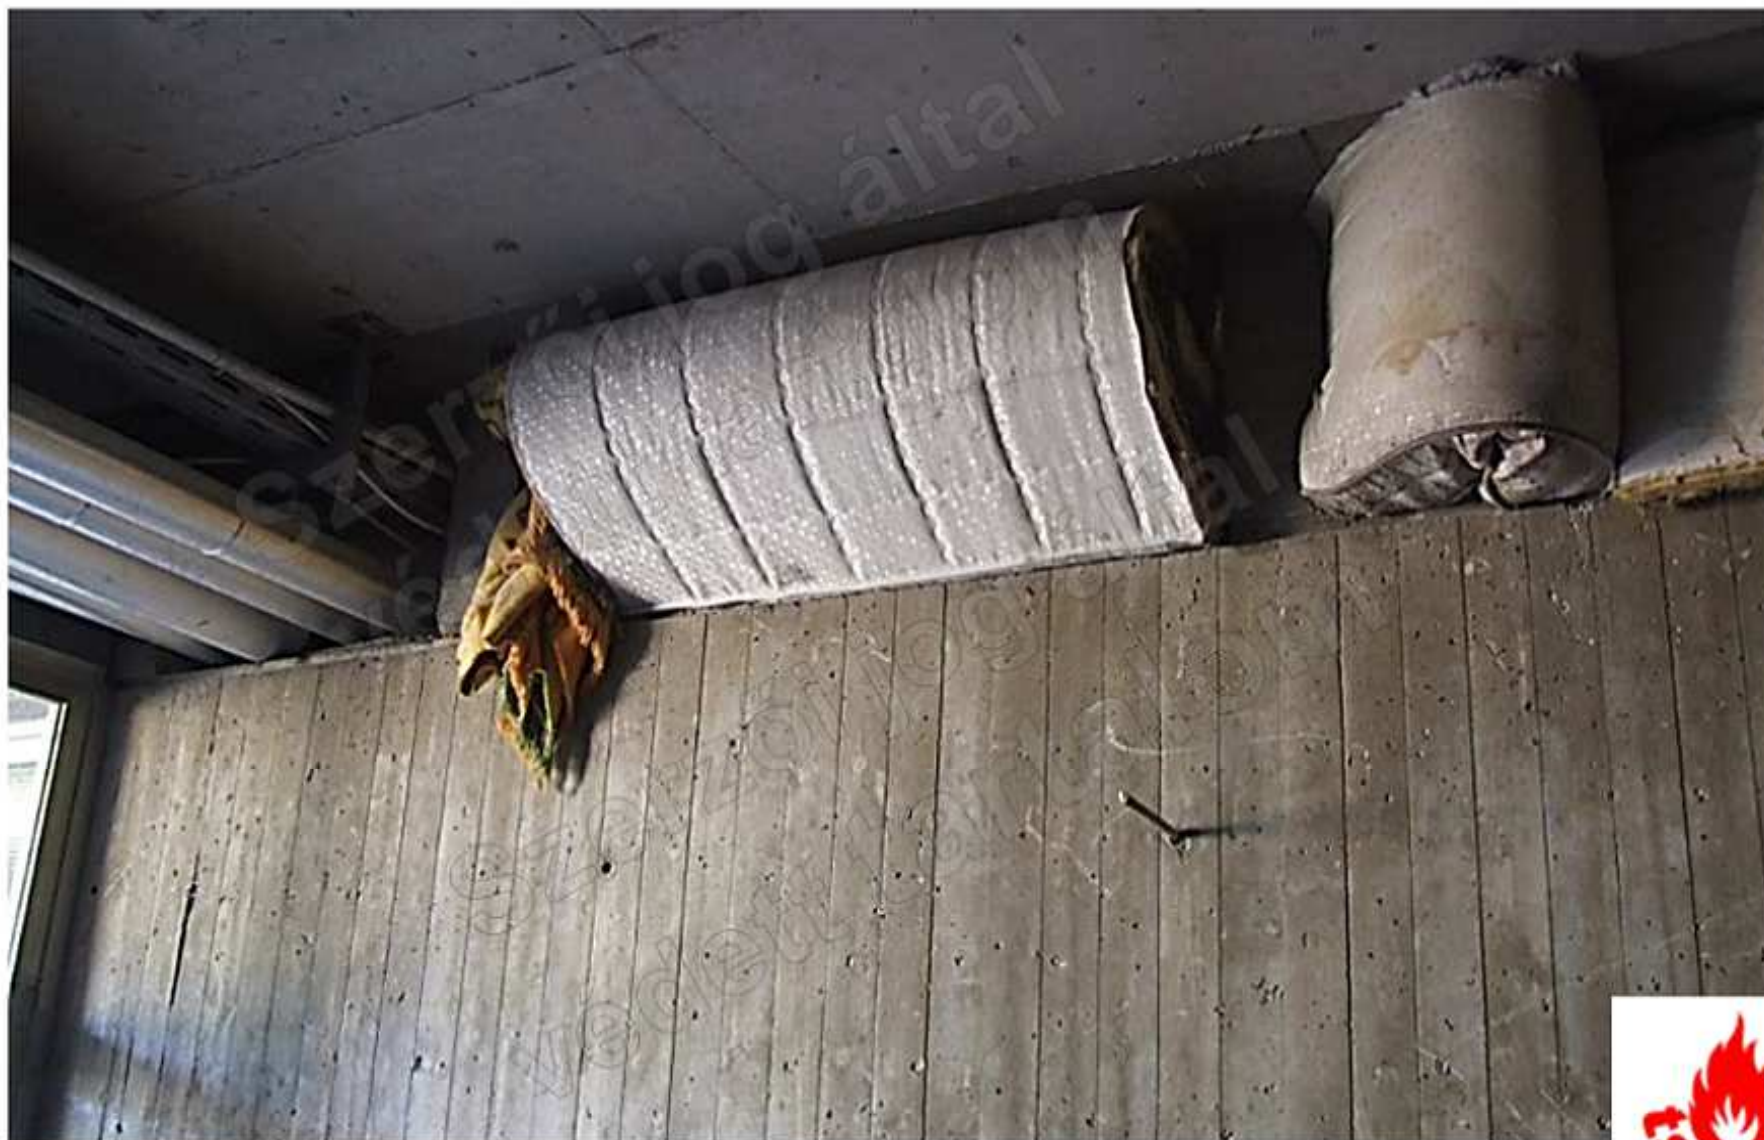
# Tűzgátló réskitöltő-réslezáró rendszerek

Hibás kivitelezés: elfogyott a párna? sebjaj...
