**Minden tűzvédelmi rendszer annyit ér, mint a leggyengébb láncszeme!**

**Tervezői, kivitelezői, üzemeltetői felelősségek!**

TSZV SZ – Országos Tűzvédelmi Konferencia

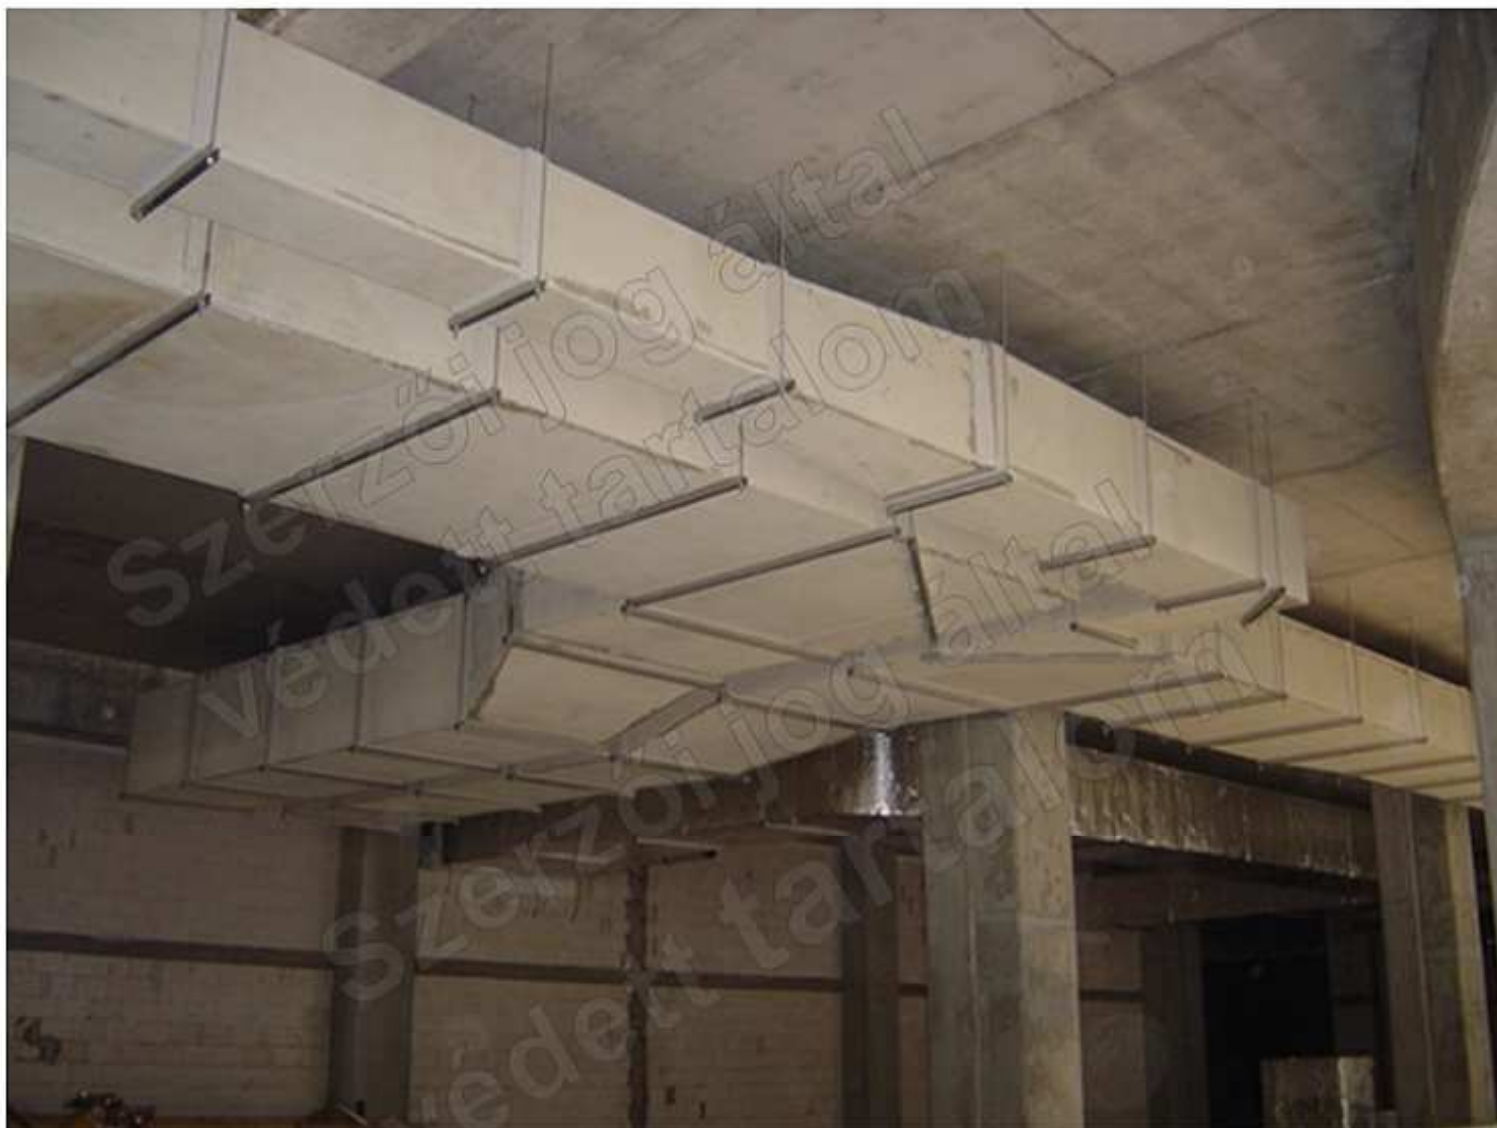
# Hő- és füstelvezető légcsatornák (multi)

Célszerűen legfelül megépítve...

6. tűz esetén egyéb szerkezetek ne szakadjanak a légcsatornára:  
célszerű **elsőként és legfelül** kialakítani

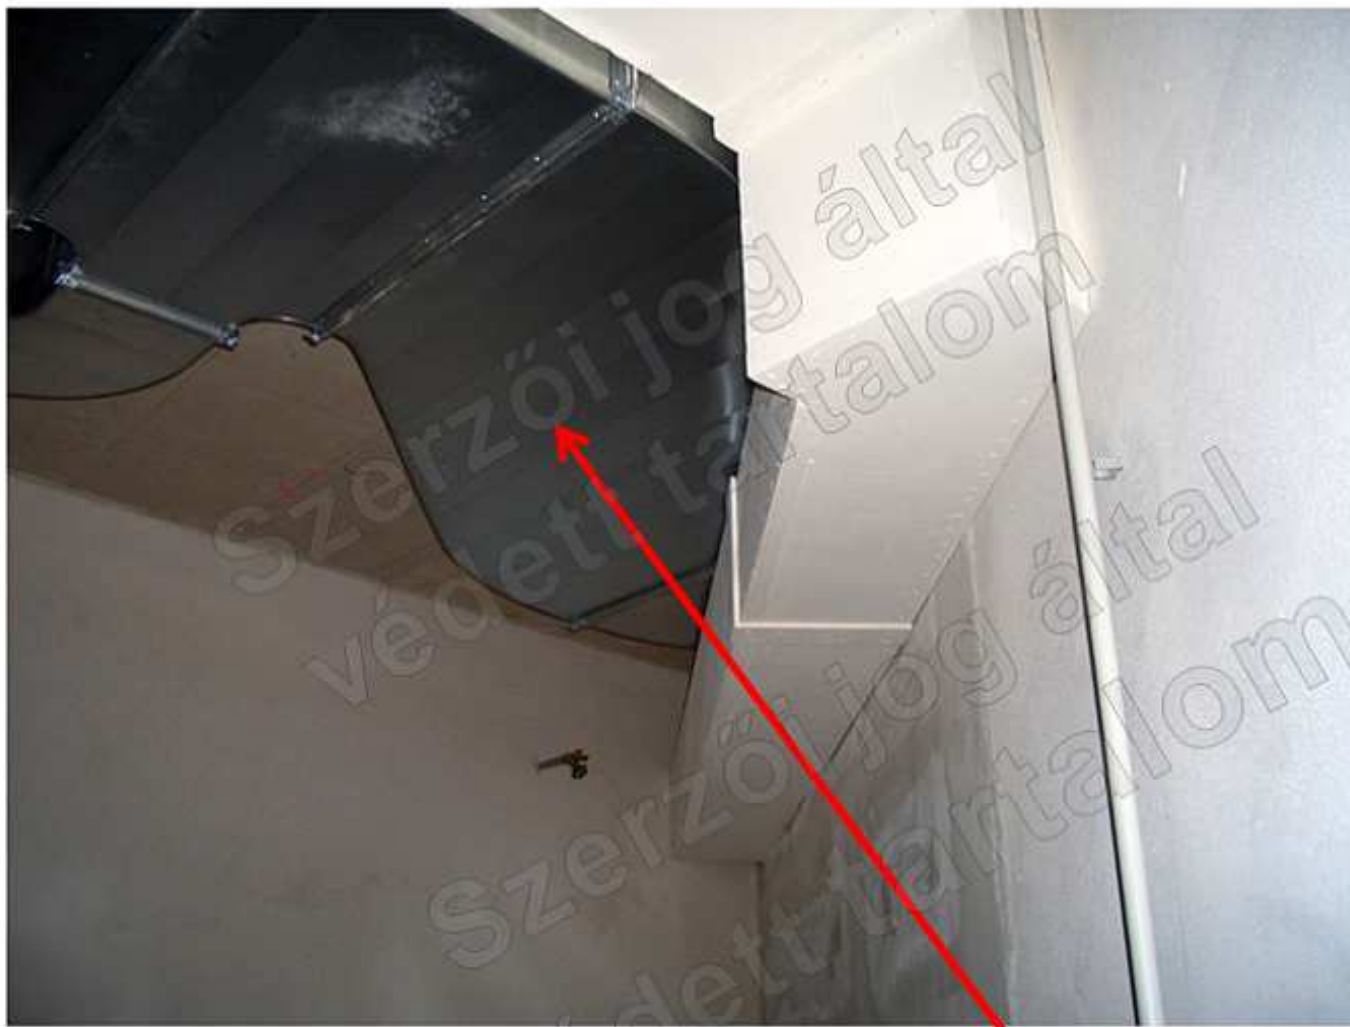
# Hő- és füstelvezető légcsatornák (multi)

... különben a felette szerelt installáció rászakadhat!
