Sokkoló
következmények

Hova vezethet a
szabályok nem
ismerete?

Égéselmélet tűzvédelmi szempönből

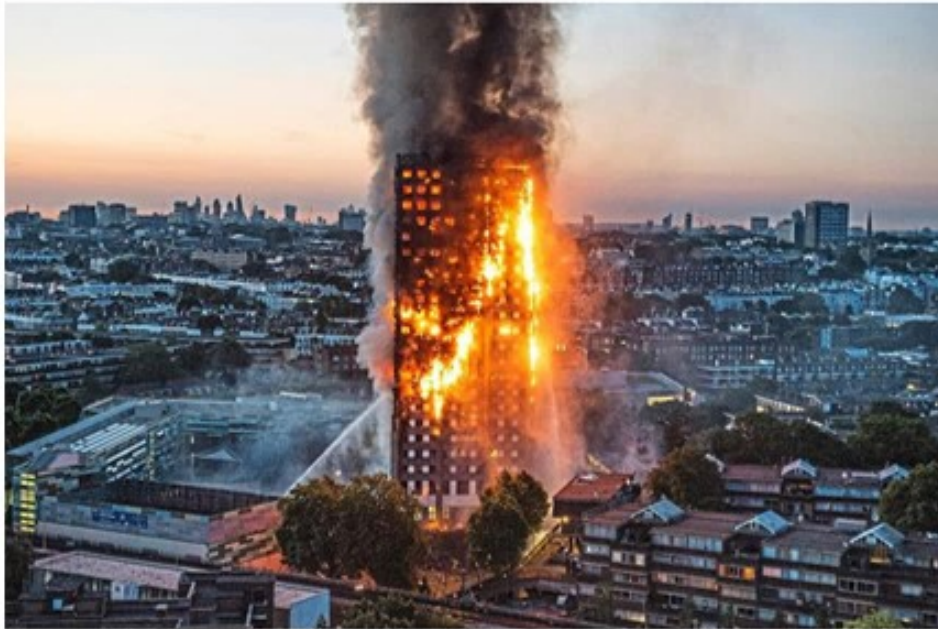
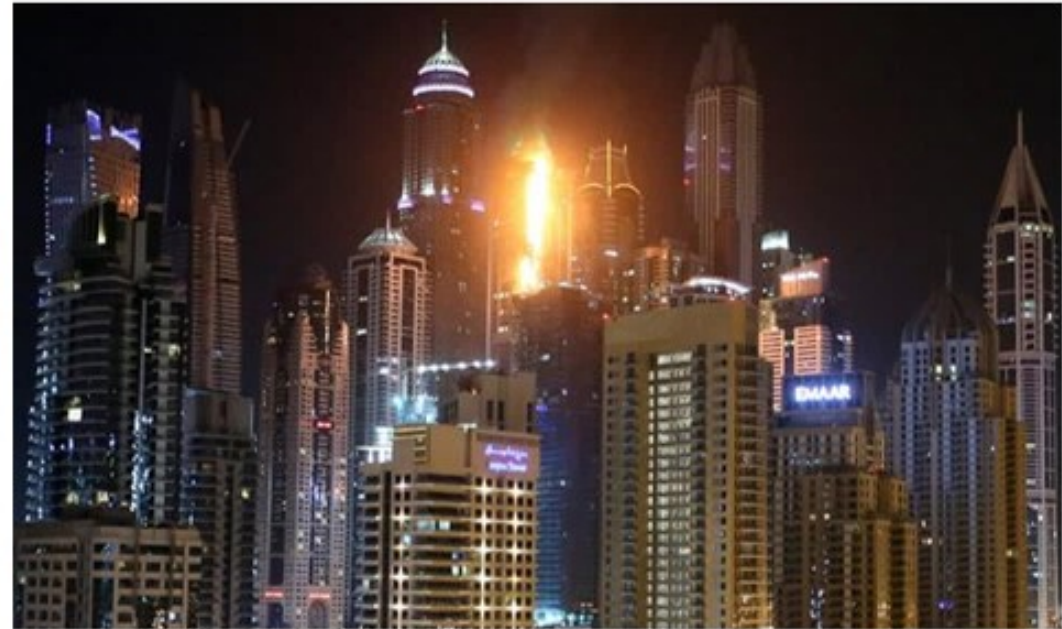
A külföldi példa nem mindig jó példa

Grenfell tower – 72 halott
200 hajléktalanná vált személy
24 emelet, vb szerkezet,
1 oldali tűzoltó felvonulás terület
1974.-ben fejezték be az építést.
Energetikai felújítás – 2014
Előírások be nem tartása – profit!
Menekülés feltételei nem voltak meg!

Dubai – Több mint 500 felhőkarcolót
nyilvánítottak veszélyesnek –
átvizsgálás után le kell cserélni a nem
megfeleelőket!
2013. után a 15 m-nél magasabb
épületek homlokzatának tűznek
ellenállóknak kell lennie!
Menekülés feltételei biztosítottak!

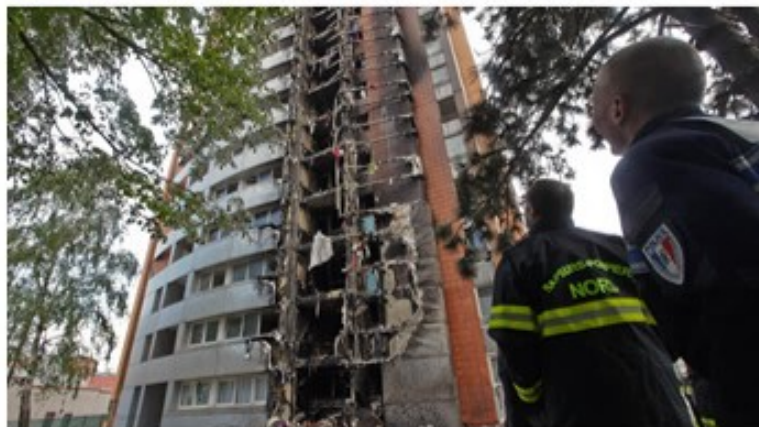
A külföldi példa nem mindig jó példa

2012 Roubaix Franciaország
Ugyan az a szerkezet volt mint
a Grenfell Tower épületén
1 halott

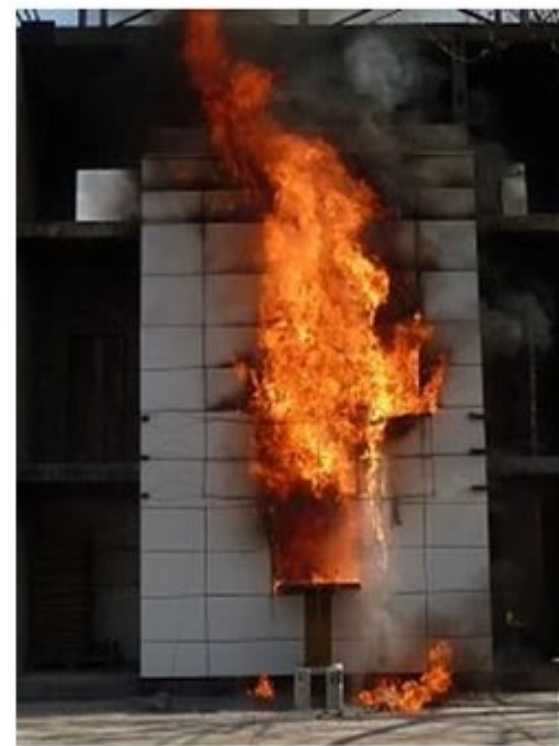
Homlokzati tűzterjedés vizsgálat
Fotó - ÉMI →

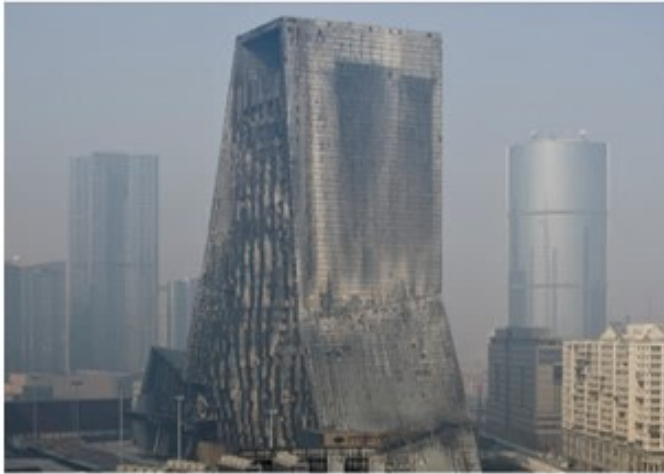
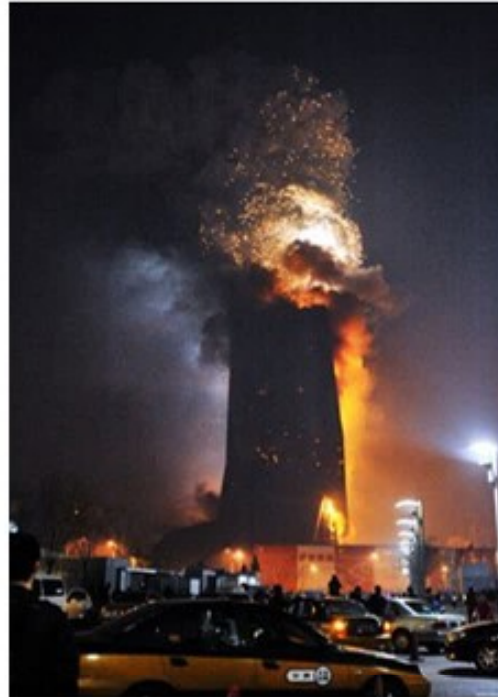
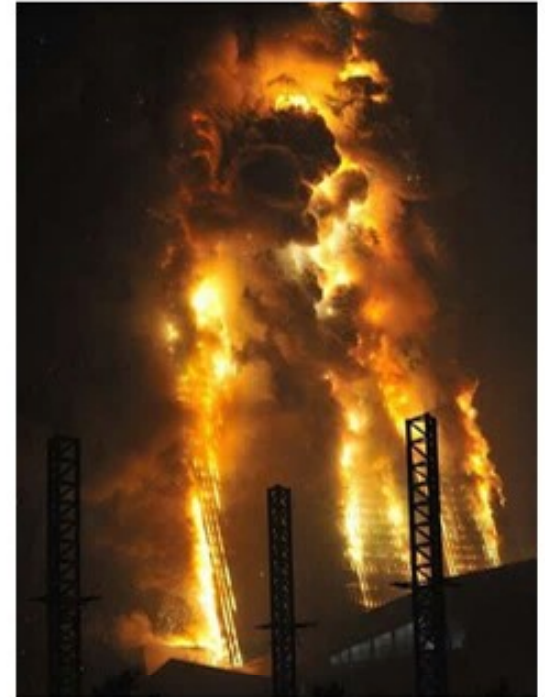
Kivitelezés

tűzzel szembeni sérülékenység – védelmi rendszerek nem működnek

2009 Kínában a befejezés előtt álló Mandarin Oriental Hotel homlokzata égett le.

Mivel az épület befejezéséig még kb. 1 hónap volt hátra az épületen belüli tűzvédelmi rendszerek sem működtek, ami rávilágít az épületek tűzzel szembeni sérülékenységére még a kivitelezés alatt.

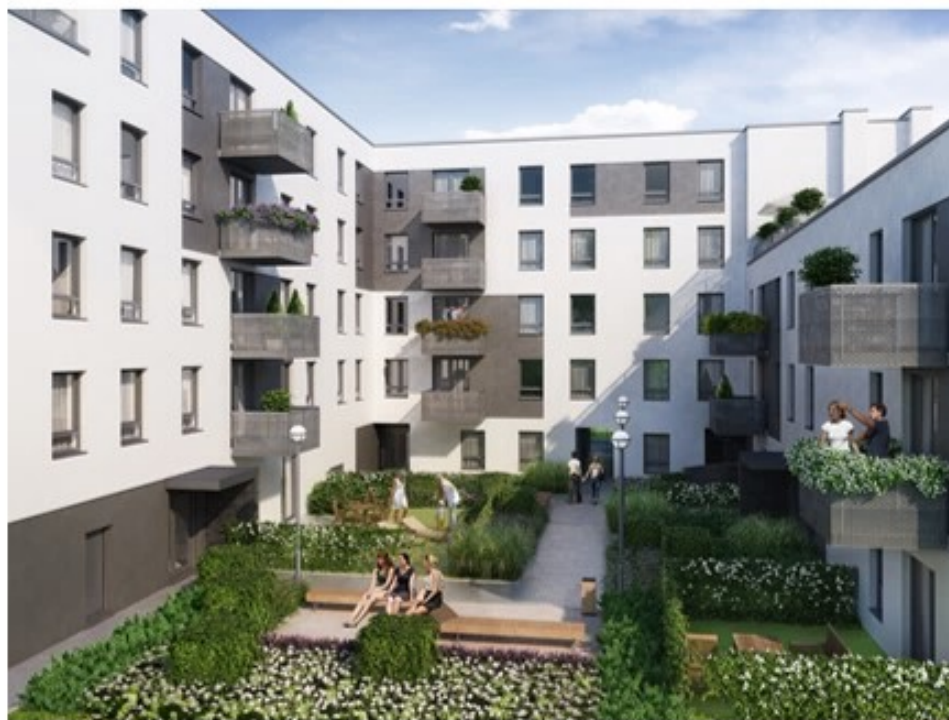
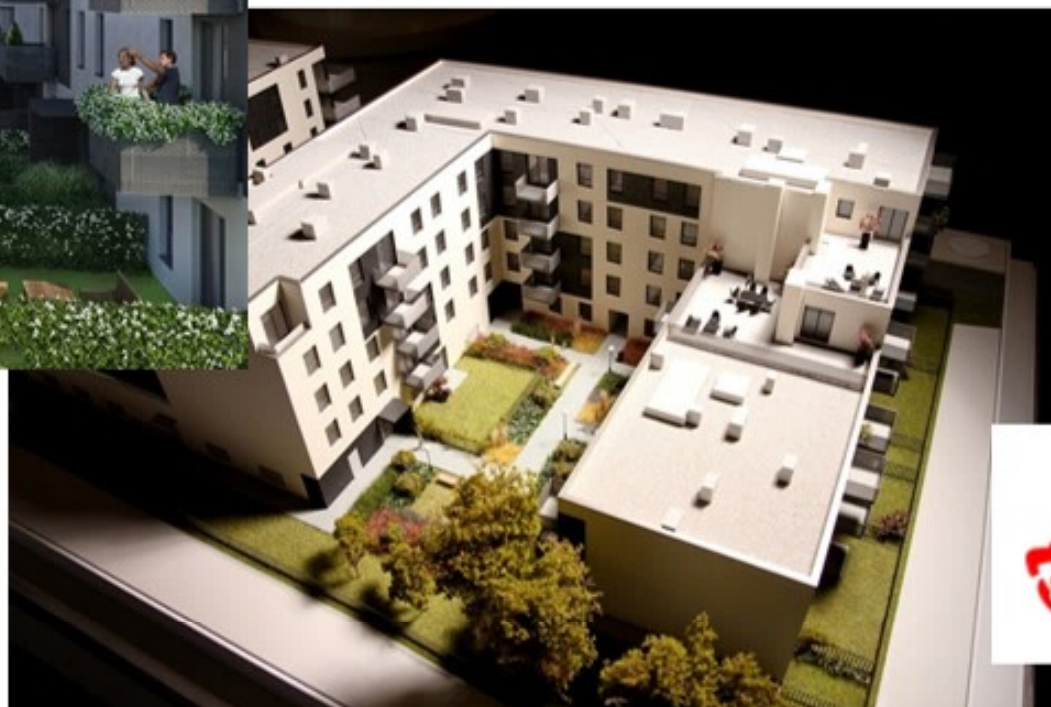
Kivitelezés – tárolási távolság

Wroclaw tűz 2017. 05. 19. Kivitelezés alatt

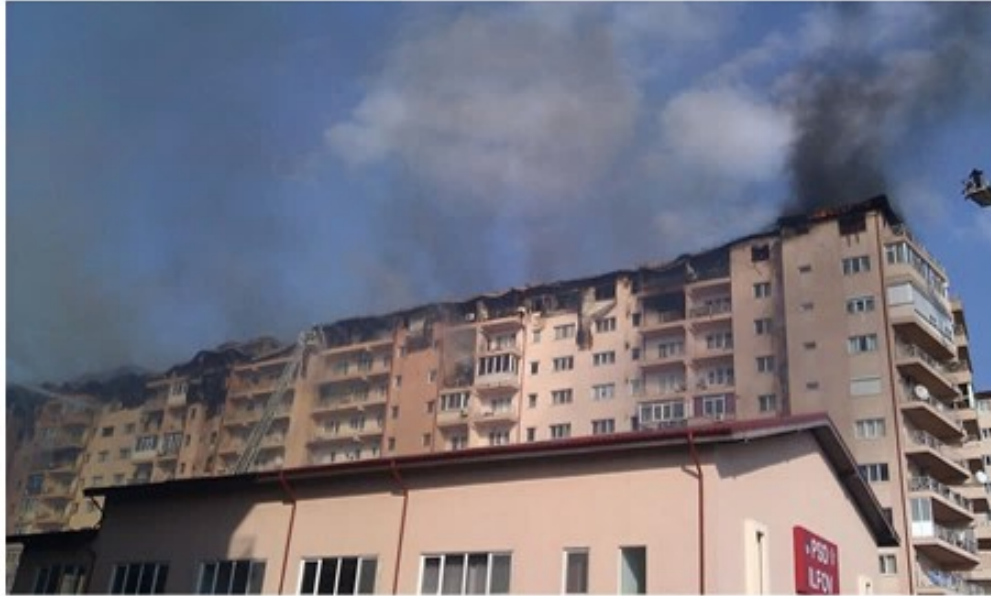
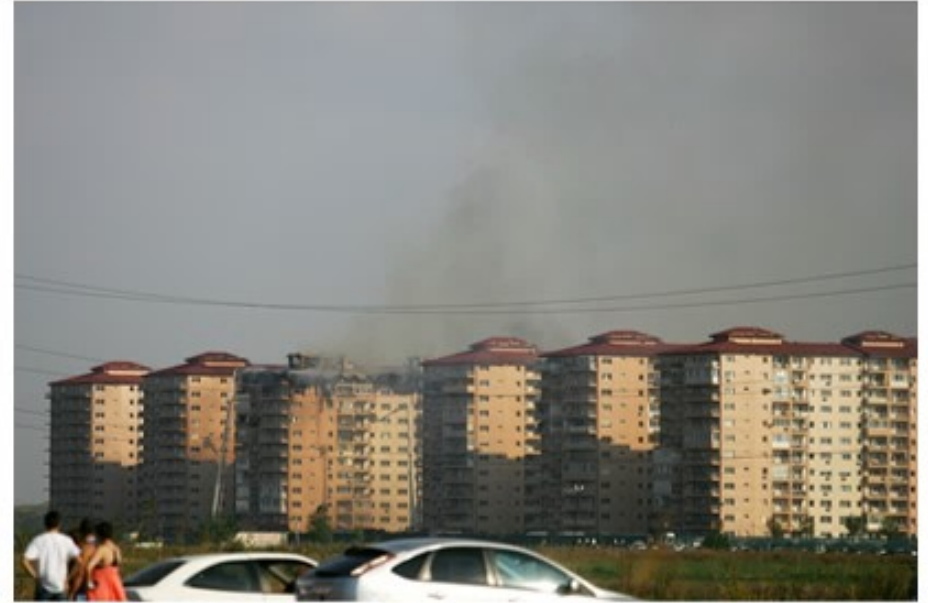
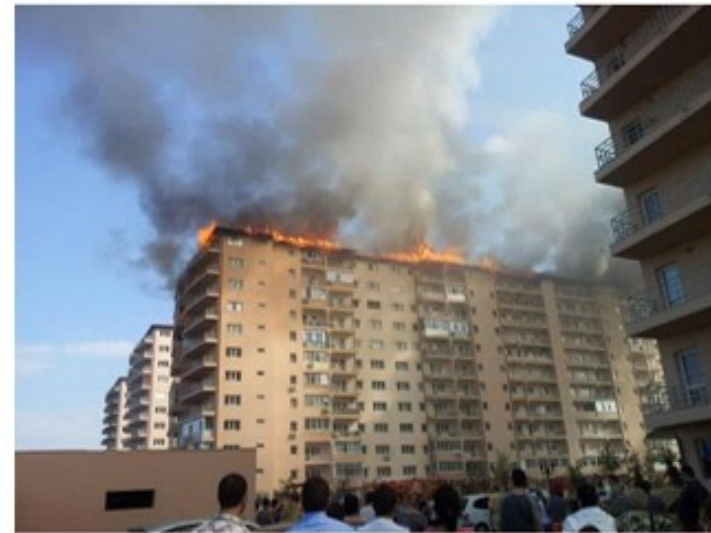
Bukarest 2007. július 8. Rin Grand Hotel
Kivitelezés alatt, 3 hónappal az átadás előtt!

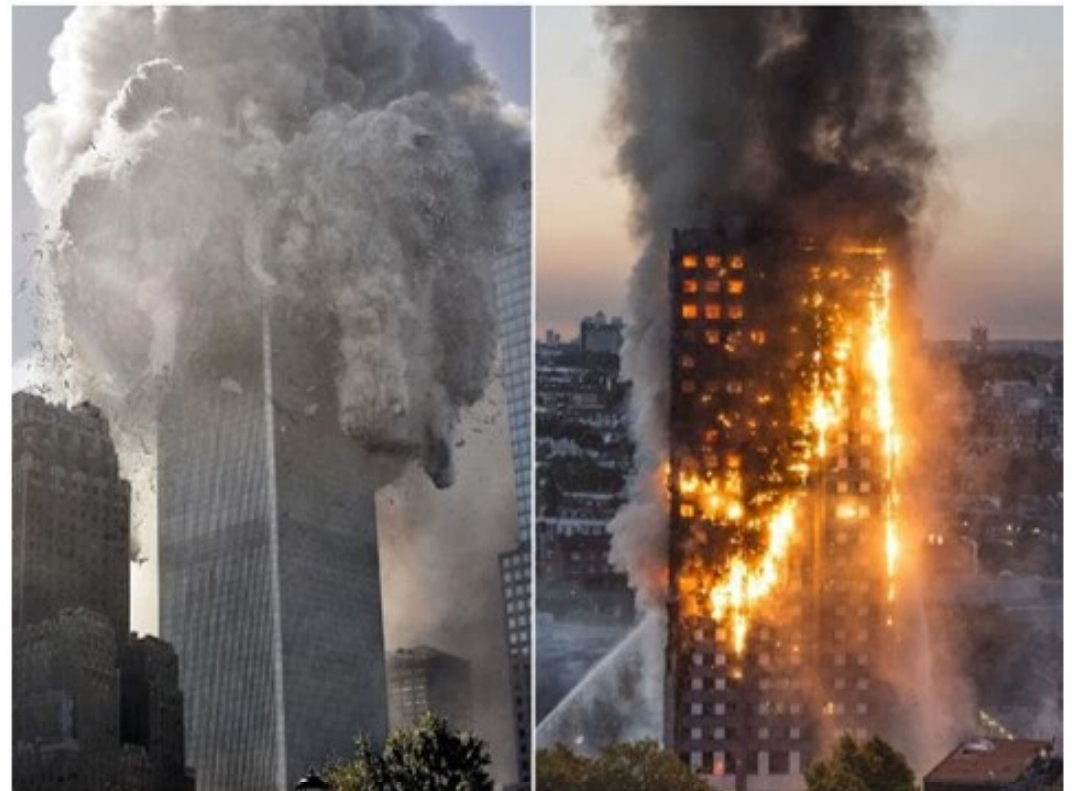
Construction and Collapse Factors

The Twin Towers of the World Trade Center were unique in some respects and similar to other high-rises in other respects. They were light-weight buildings, using lightweight steel trusses to create/support the floors and to tie columns in the center core to a series of closely spaced columns that formed the exterior walls of the towers (with a double bolted connection at each end). Fireproofing was sprayed on the structural steel, as is done in many high-rise steel-frame buildings.

The building designers considered wind loads to be a primary concern. It still is unclear what the designers considered in terms of a major fire, especially since these buildings, at the time of their construction, were the tallest buildings in the world and did not have automatic fire sprinkler protection.

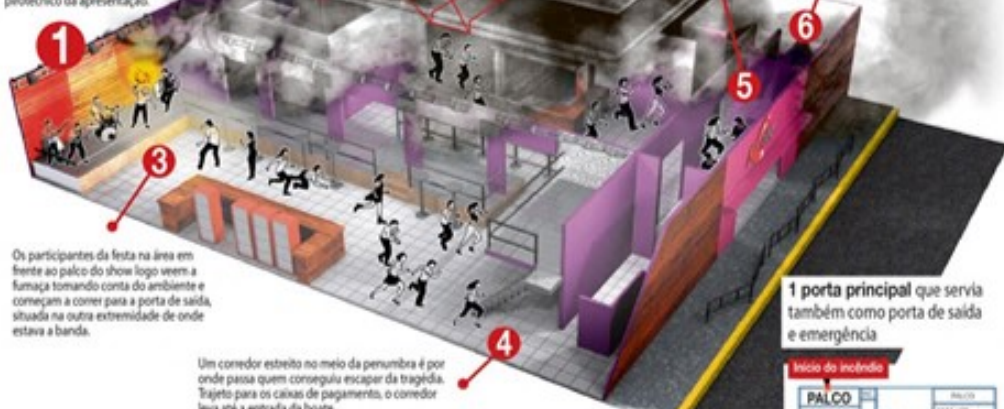
Utilizada como revestimento acústico, a espuma do teto começou a pegar fogo, produzindo uma espessa fumaça escura.

No ambiente escuro tomado por fumaça, muitos frequentadores não conseguiram chegar na porta principal da boate e se aglomeraram nos banheiros. As basculantes foram encontradas quebradas e com o metal retorcido, mas as pessoas não conseguiram sair porque esbarraram na madeira unida como acabamento da fachada.

Logo após o início de efeitos luminosos no palco da banda Gorizada Fandangueira, um dos integrantes do grupo teria mirado um sinalizador para o teto para aumentar ainda mais o show pirotécnico da apresentação.

Os participantes da festa na área em frente ao palco do show logo veem a fumaça tomando conta do ambiente e começam a correr para a porta de saída, situada na outra extremidade de onde estava a banda.

Um corredor estreito no meio da penumbra é por onde passa quem conseguiu escapar da tragédia. Trajeto para os caixas de pagamento, o corredor leva até a entrada da boate.

1 porta principal que servia também como porta de saída e emergência

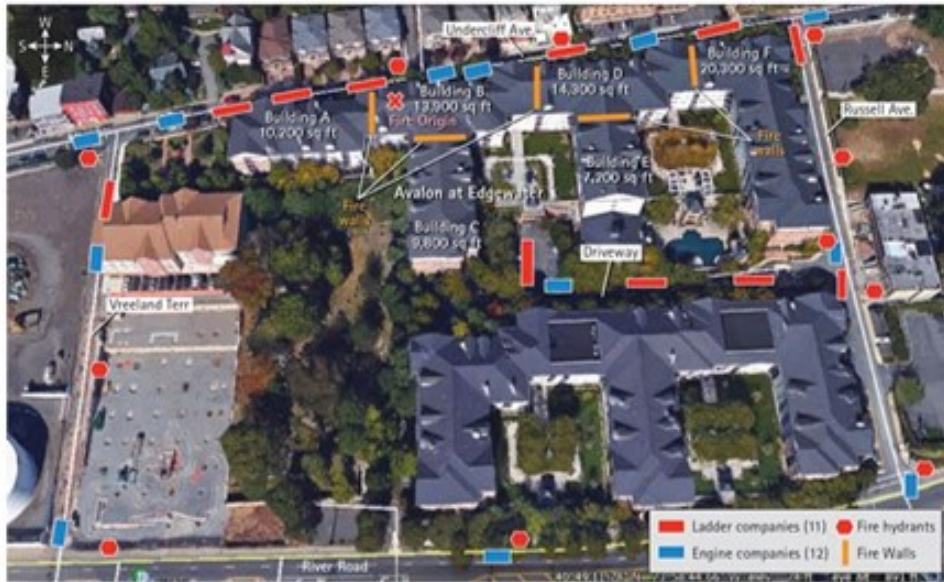
New Jersey apartman ház tűz, 2015

Minden épületben volt egy Nemzeti Tűzvédelmi Szövetség (NFPA) szerinti 13R sprinkler rendszer, amely védte a használt területeket, de nem volt sprinkler védelem a padlórácsok alatt és a tetőtérben.

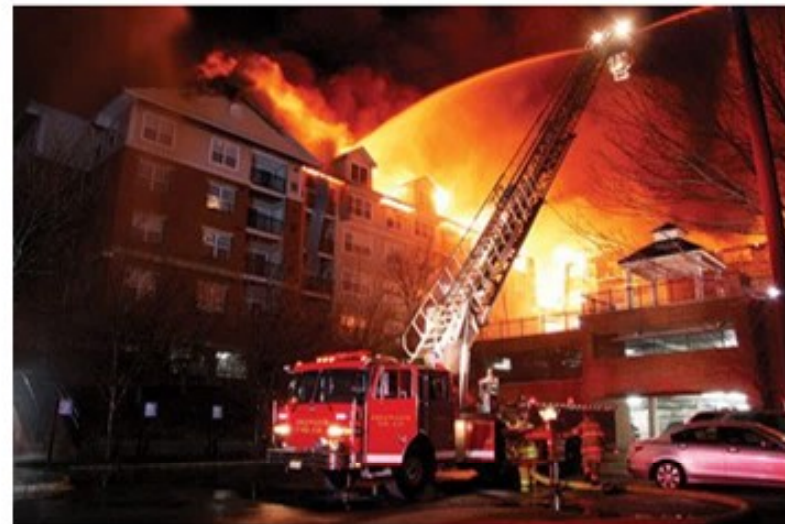
A tűzfal (szerelt) bizonyos mértékig működött, de ha egyszerre több ezer gallon vizet öntünk egy ilyen méretű szerkezetbe, akkor a falazat nemcsak a tüztől, hanem a vízből is károsodik. Igazi védelmet csak falazott tűzfal biztosított volna.

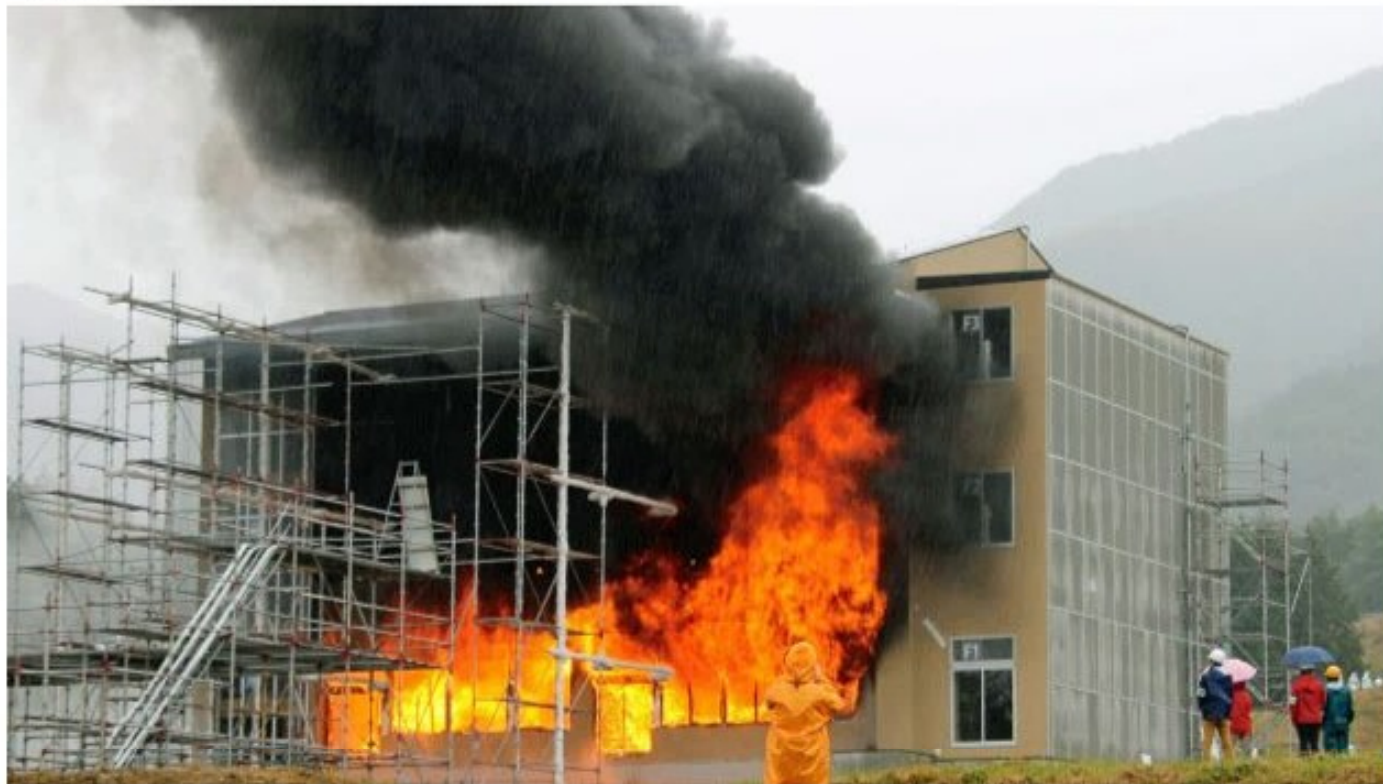
Japán – 3 szintes iskola épület valóságos tűzteszt- így is lehet!

Full-scale Fire Tests of a 3-Storey Wooden School Building

Overview of the Japanese national R&D program for full-scale fire tests on 3-storey wooden school building is introduced. In the program, three full-scale fire tests using buildings designed to verify fire behavior and effectiveness of fire safety countermeasures have been conducted.

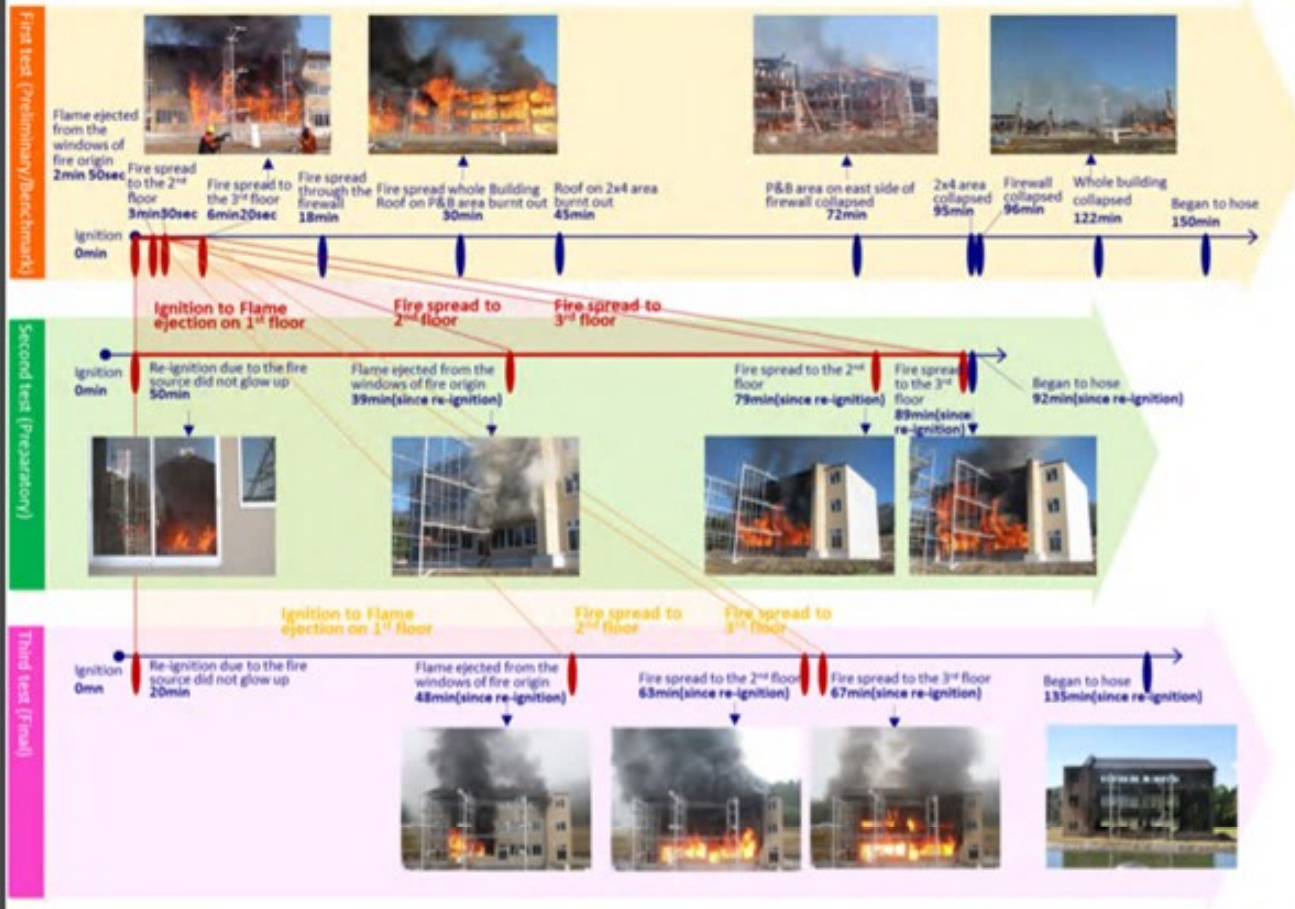
Time-series Overview of the Result of the Tests

Conclusion

For the preliminary (1st, benchmark) test, following items were found:

- Upward fire spread by external flame from window in the early stage of fire
- Early fire penetration of 1 hour quasi-fire resistive wall
- Fire spread through fire door on the fire wall of fireproof construction
- Collapse of fire wall of fireproof construction in the last stage of fire

For the preparatory (2nd) test, the effectiveness of the measures was demonstrated:

- To control external flame height by fireproofing of interior finishing materials
- To prevent upward fire spread by installing eaves or balconies
- To withstand fire exposure structurally of fire wall by separating other structure
- To prevent horizontal fire spread by widening fire wall by 2m from external wall surface

For the Final (3rd) test, the effectiveness of measures was Verified for developing regulations which ensure the fire safety that will be required of a wooden 3-story school building:

- Effectiveness of fire wall (to prevent fire spread and collapse)
- Effectiveness of fireproofing of ceiling material for safe egress (to prevent fire spread and smoke spread)

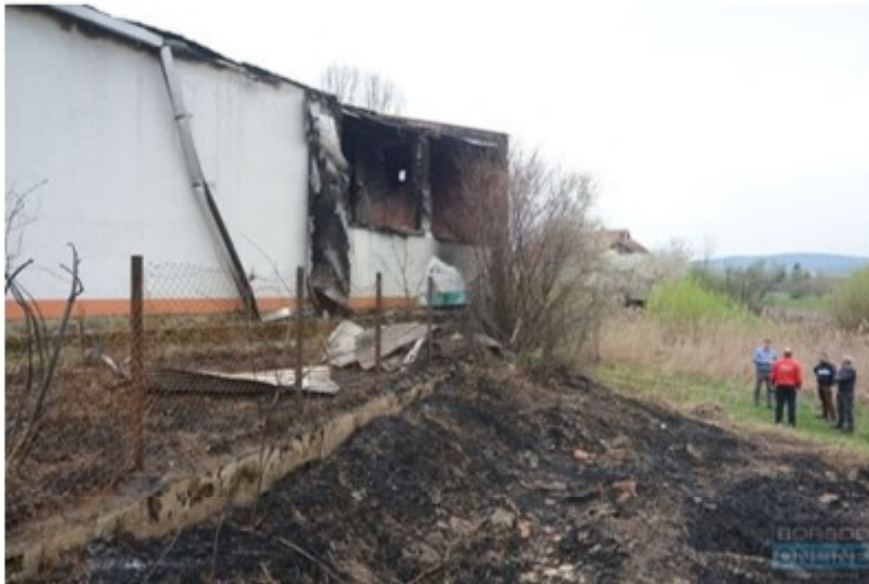
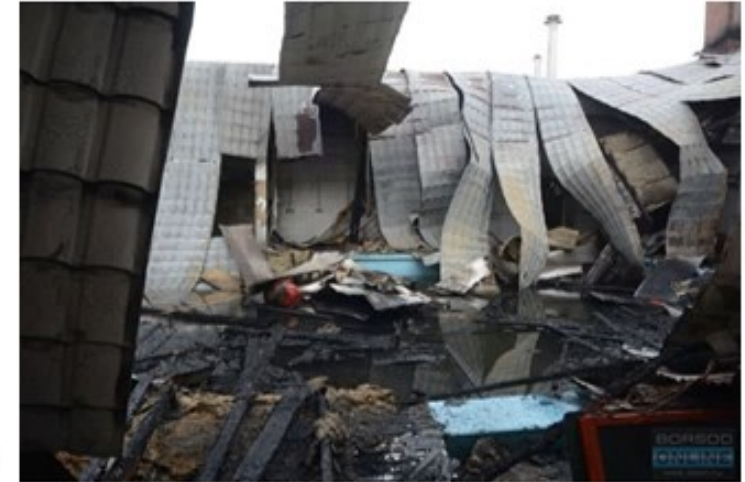
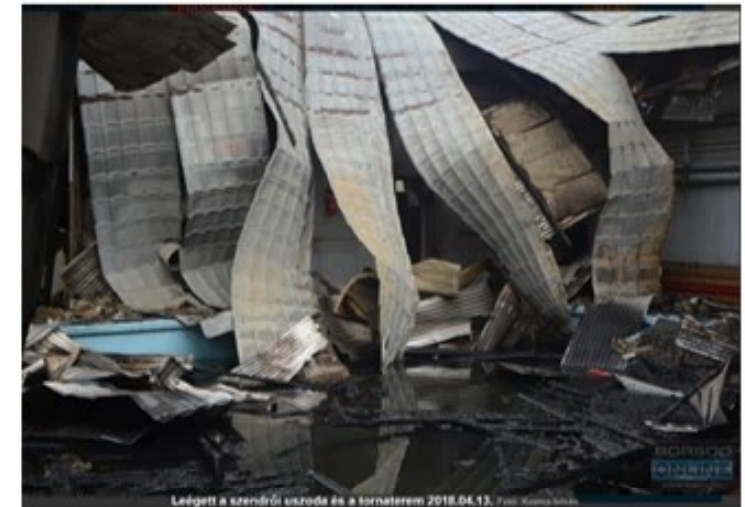
Legett a szendrői uszoda és a tornaterem 2018.04.13. Fotó: Kozma István

Odalett a szendrői sportkomplexum 2018. 04. 16.

Amit eddig tudni lehet: a sportkomplexum mögötti mezőgazdasági területen gyújtotta meg valaki a száraz fűvet, a lángok innen terjedtek át az uszoda hátsó falának a szigetelésére, onnan a műanyag nyílászárókra, majd a tetőszerkezet fa elemeire. Nem voltak nagy lángok, ugyanis lemez és szigetelés takarta felülről és alulról a földém farészét. A rettentően kiszáradt faanyag nagyon gyorsan izzott végig a tanuszodáról a tornacsarnokra átterjedve.

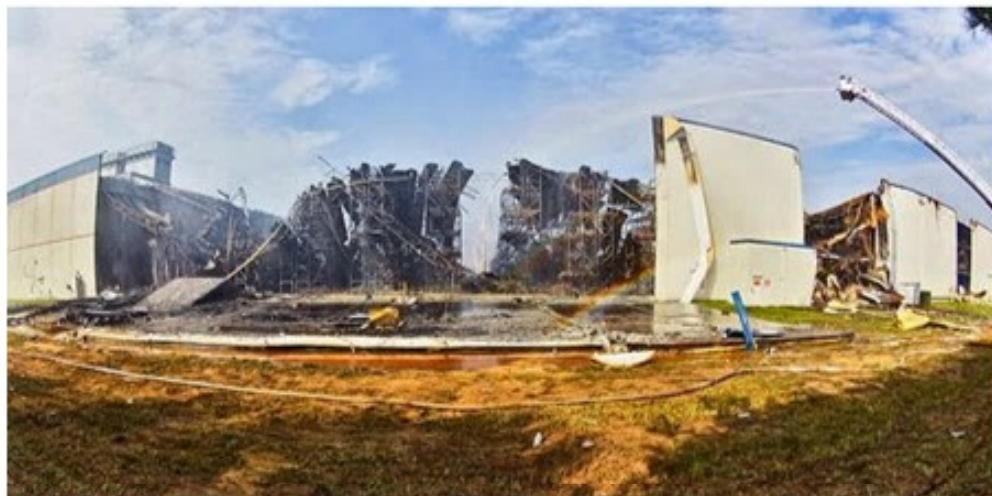
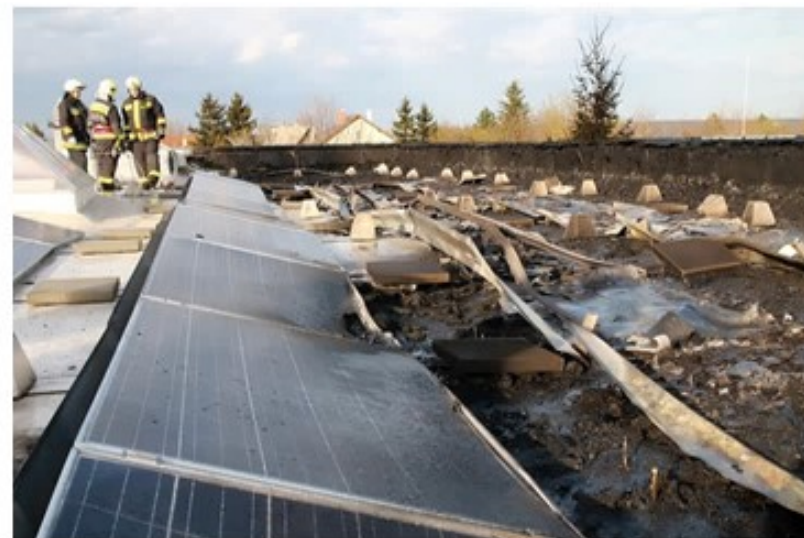
Delanco, 2014. – élelmiszer raktár, a tűzoltók nem tudtak megfelelően beavatkozni a PV panelek miatt.

A lángok több mint 24 órán át tomboltak! 268.000 m² alapterületű épület semmisült meg!
