Lestyán Mária

## Homlokzati hőszigetelések tűzzel szembeni viselkedését befolyásoló tényezők

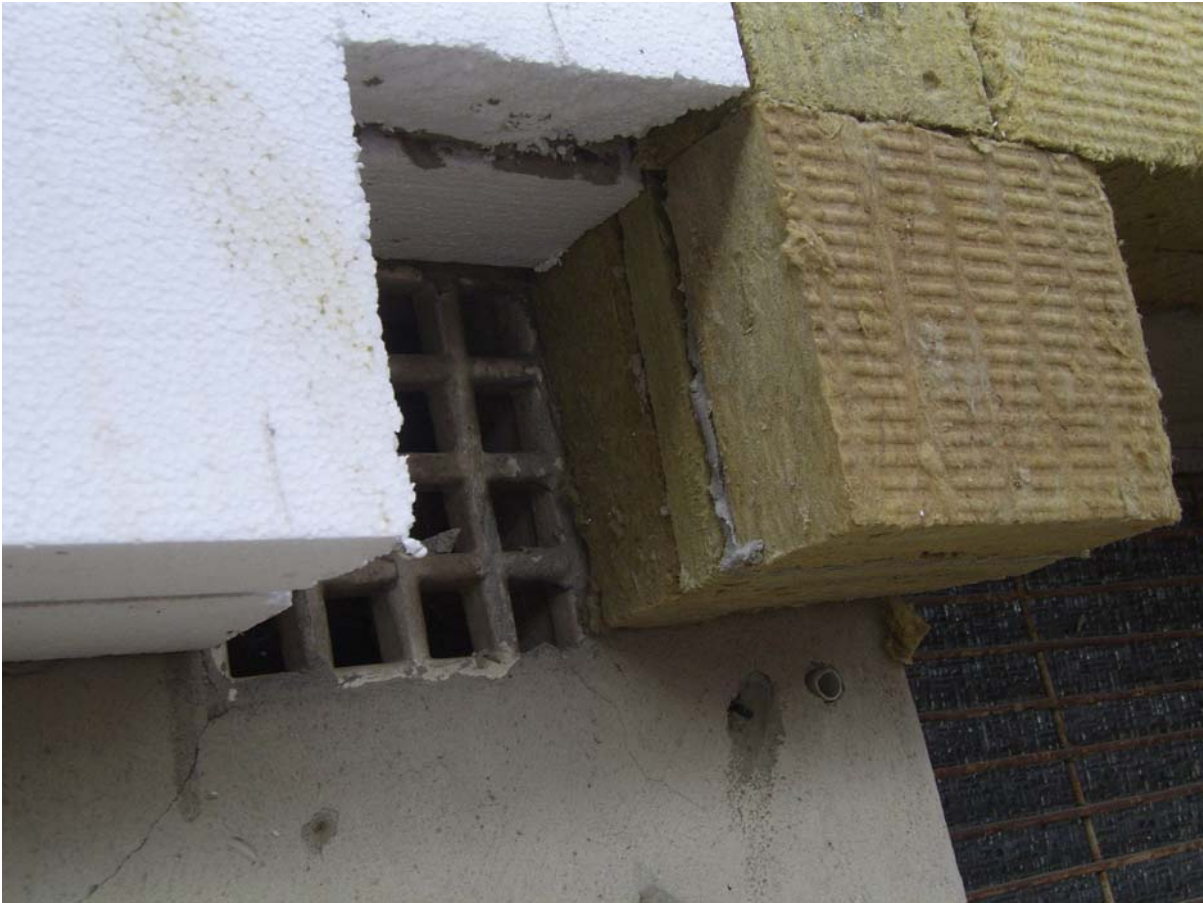
Ez a kép jól mutatja a zavart, ami a fejekben van, és jól példázza a hazai kivitelezési morált

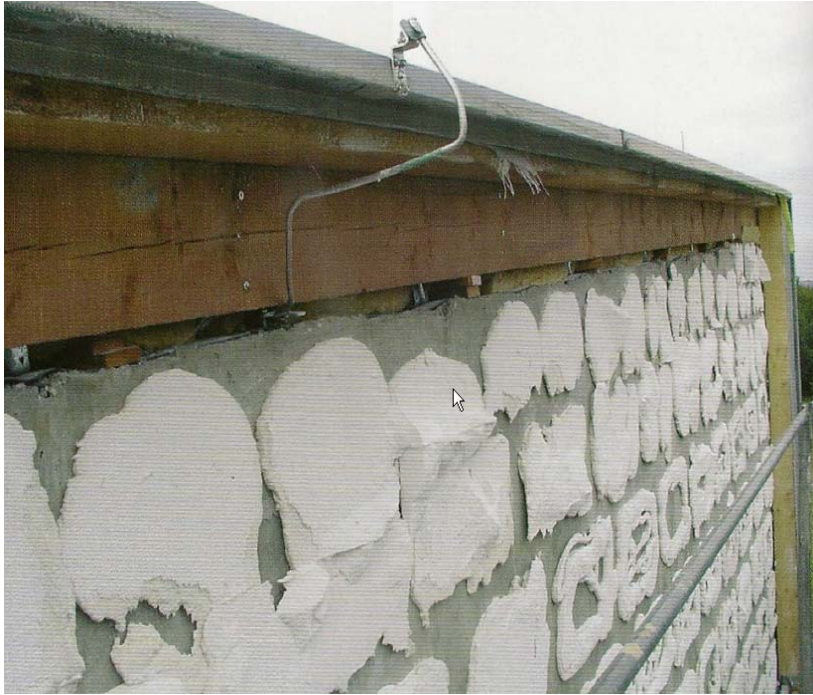
- Egy másik kedvenc képem! Igen jól rávilágít arra, hogy nem lehet mindenre vizsgálatokkal választ adni, ahány épület annyi szerkezeti csatlakozási probléma. Ha elvonjuk a tervezők figyelmét az esetleges kockázatokról hamis biztonságérzet keltésével, nem fognak kellő hangsúlyt kapni az ezekhez hasonló csomópontoknak a tűzvédelmi vonatkozásai.

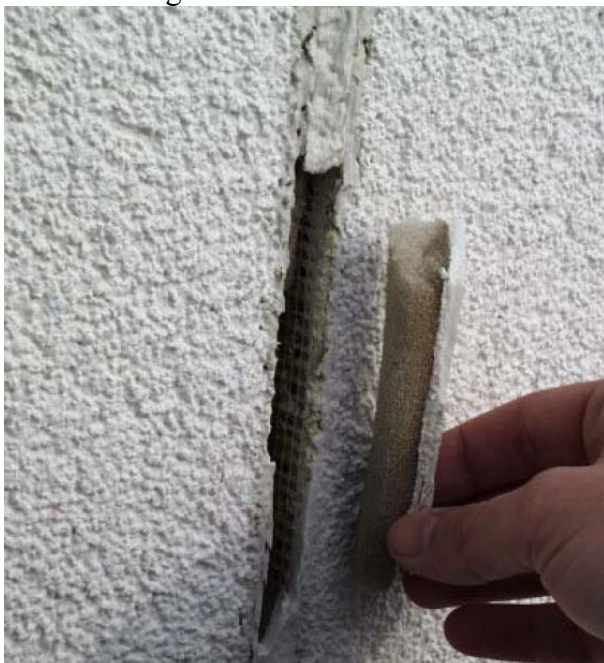
- A megfelelő vastagságú vakolat réteg a védő pajzsa egy épülettűzben az éghető maggal rendelkező homlokzati hőszigetelő rendszereknek, még sem fordítunk rá kellő figyelmet. Ha nem megfelelő a háló beágyazás, tapadás vastagság nem fog a várt ideig ellenállni a tűznek.
- Ha nem megfelelően ellensúlyozzuk dübelezéssel a hab hőszigetelések hőmozgását, vagy nem megfelelően illesztettük évek múltán a vakolati réteg a lemez szélek mentén berepedezik, sérül, elválk. Várhatóan egy tűz során úgy viselkedik majd, mint a vizsgálatoknál?

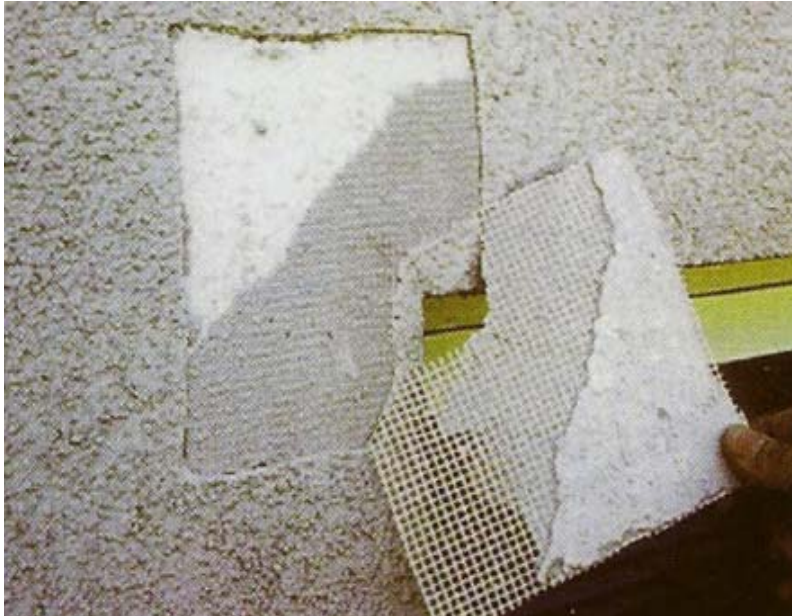
- Amikor a legsérülékenyebb résznél, az ablakszemöldöknél hiányzik a diagonális irányú erősítő hálóbetét, csak később jelentkeznek a repedések a vakolatrétegen. Átadáskor biztos nem fogjuk látni, a helytelen kialakítást.

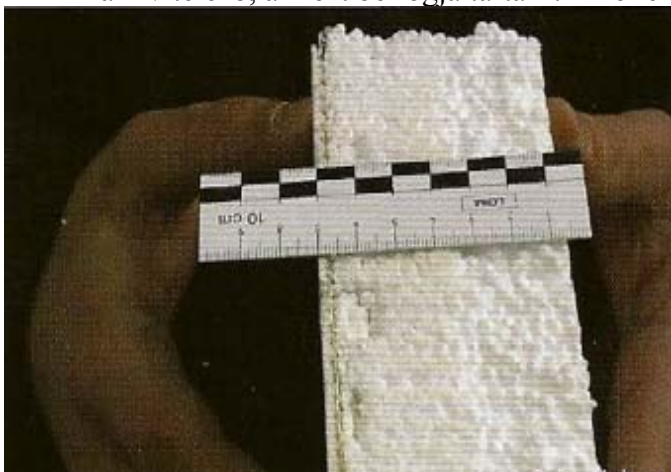
- Nem megfelelő vastagságú vakolat réteg. A spórolás korszakát éljük, viszont ha ezen spórol a kivitelező a rendszer védőpajzsát gyengíti! Van erről megfelelő ismerete? Vannak olyan gyártói engedélyek, amelyek csak teljes felületű ragasztás és 7 mm-es vakolatréteg mellett teljesítették a homlokzati tűzterjedés kritériumai. Tényleg van az a kivitelező, aki ezt be fogja tartani? Ki ellenőrzi?

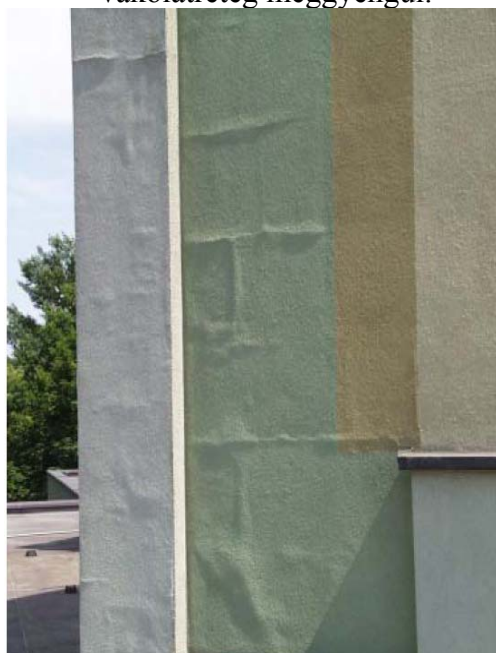
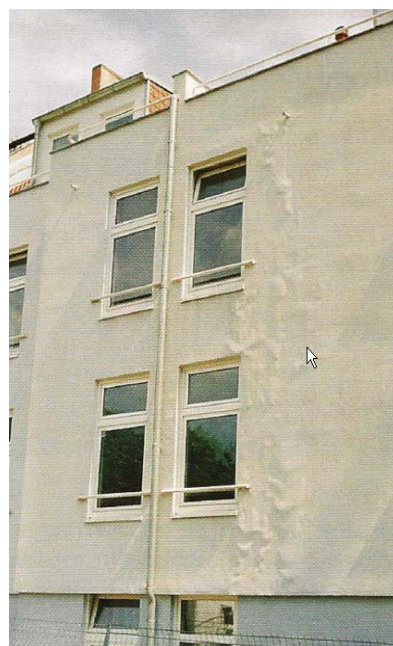
- A páratechnikailag nem megfelelően méretezett szerkezetben lecsapódott pára is gyengítheti a vakolatrétegünket, de a nem megfelelően kialakított épületszerkezet csatlakozások is vezethetik olyan hátrányosan a homlokzatra a vizet, hogy a vakolatréteg meggyengül.

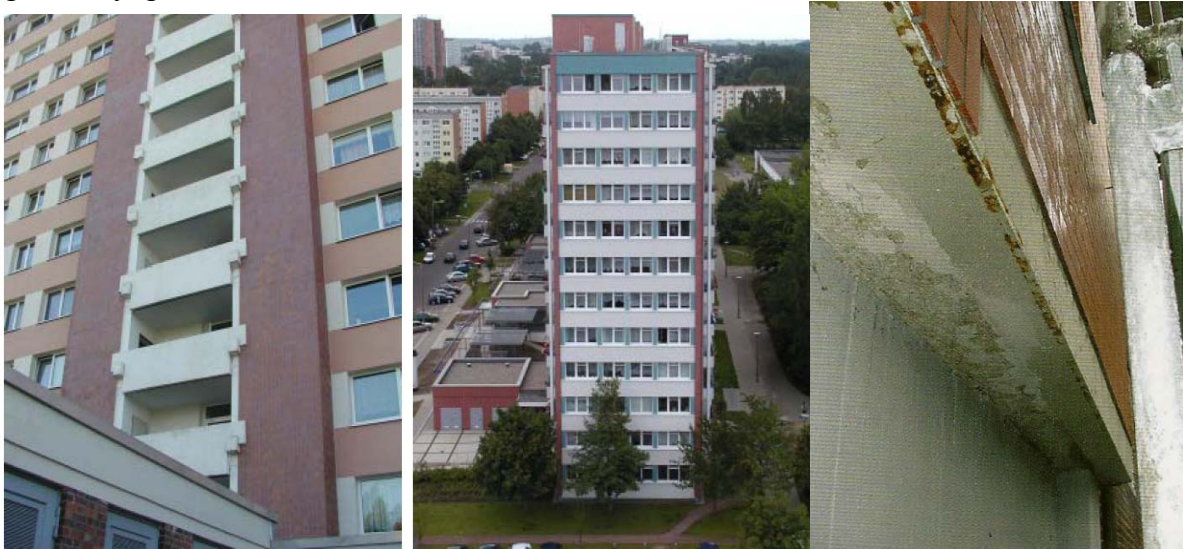
Sorra épülnek olyan épületek, amelyek homlokzatát nagy táblás kerámia burkolatokkal látják el. Legtöbb esetben azzal kábítva a tűzoltókat, hogy nem éghetőek, s ezáltal növelik a felület tűzzel szembeni ellenállását. Ezek a vizsgálat nélkül felragasztott burkolatok is nagy kockázatot jelenthetnek. A valóságban ugyanis vizsgálat nélkül még egy nem éghető mag esetében sem tudjuk garantálni, hogy a ragasztott burkoló elemek az elvárt ideig fennmaradnak, nem potyognak a mentést végzők nyakába. Arról az eshetőségről nem is beszélve, ha hab termékre ragasztják fel, mely 80 C felett meglágyul, a hőmérséklet emelkedésével egyre jobban elveszti alakját, a megtámasztó réteg hiányában a ragasztóréteg, már nem lesz képes a teherviselésre, s a burkolat nagy felületen leválhat, teret engedve a tűz éghető anyaghoz való hozzáférésének.
