# BETON VISELKEDÉSE ÉS TERVEZÉSE TŰZRE

**Dr. Majorosné dr. Lublók Éva**

Kecskemét, 2015. december 14.

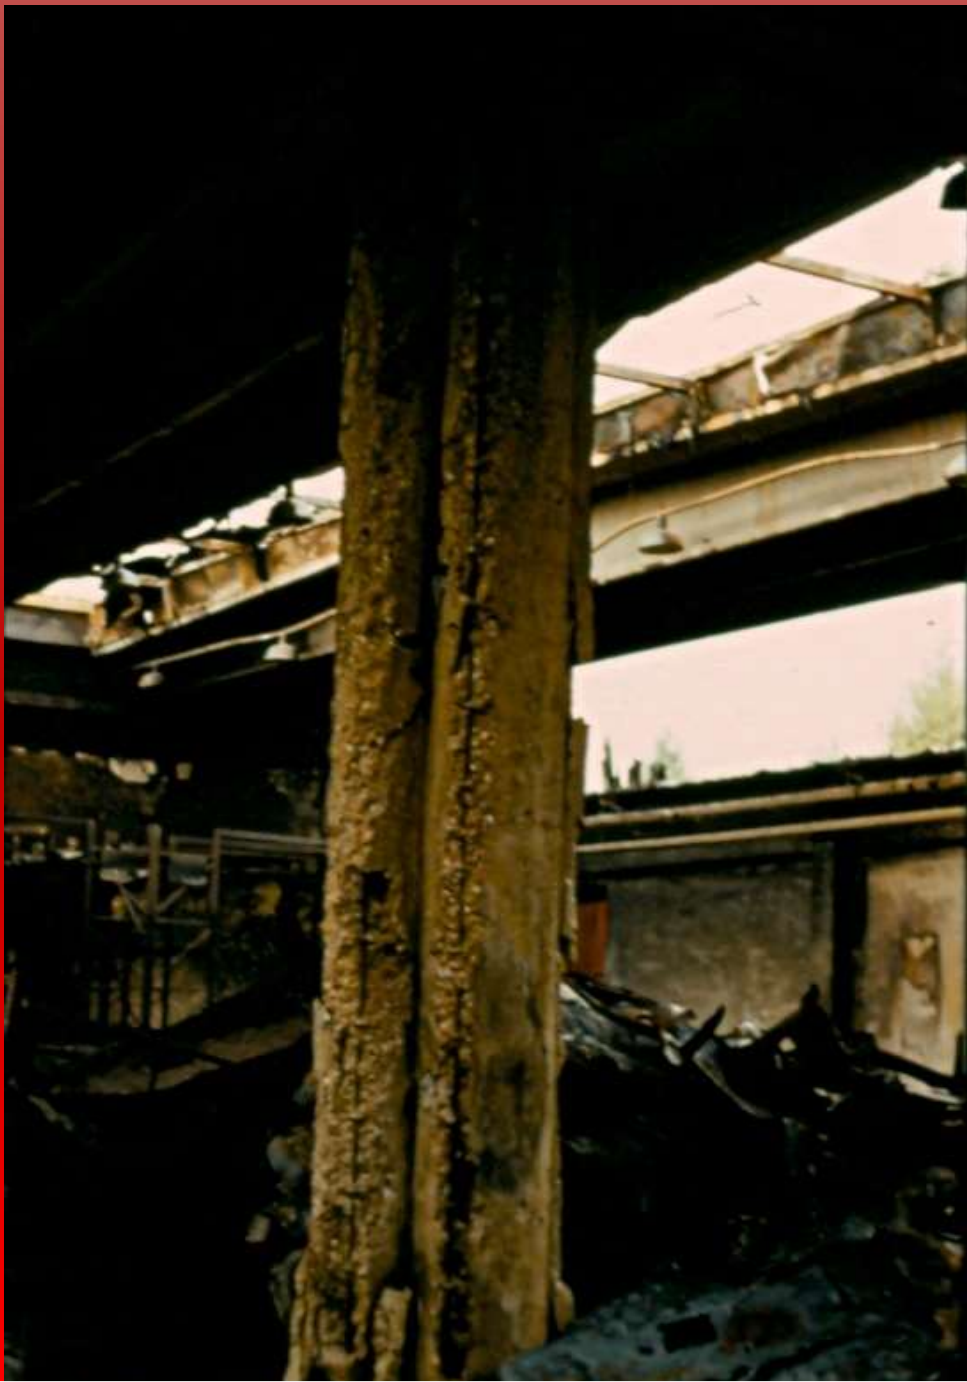
## Vasbeton oszlop tűzeset után (1985)

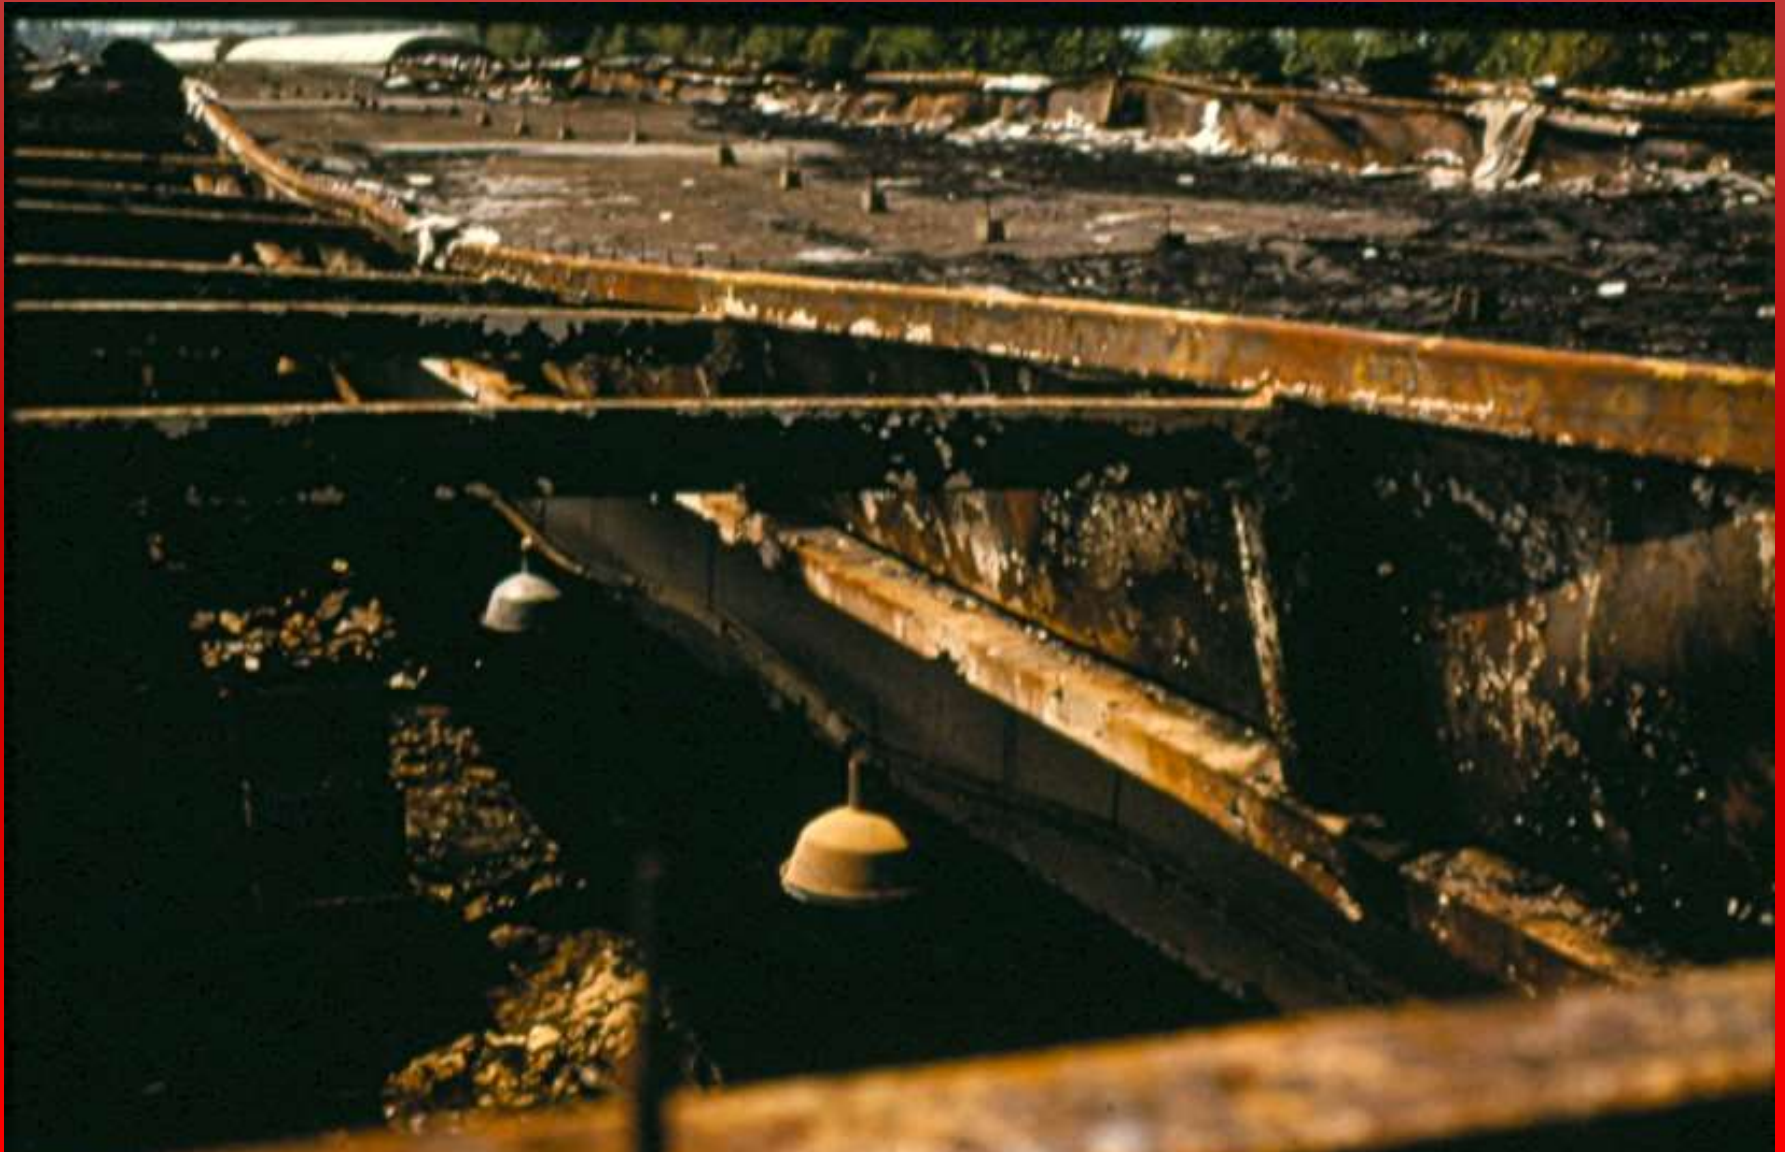
# Tűzkárosult feszített vasbetongerenda *fesztáv 18 m, tűzeset 1985)*

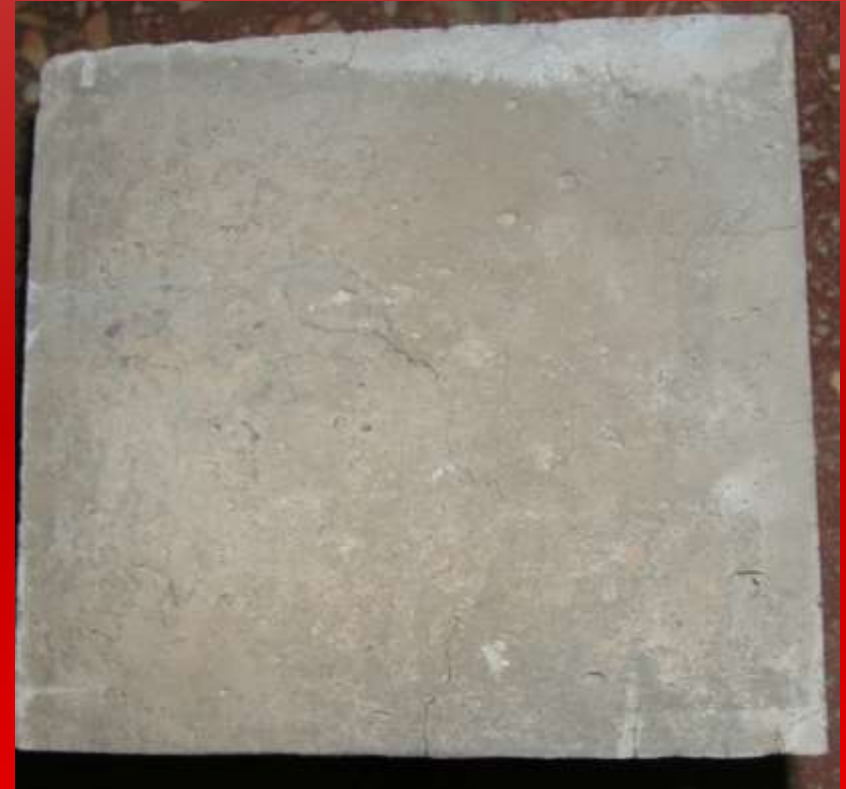
CEM III/A-S 32,5 N cementtel készült beton repedésképe a 800°C-os hőterhelést követően

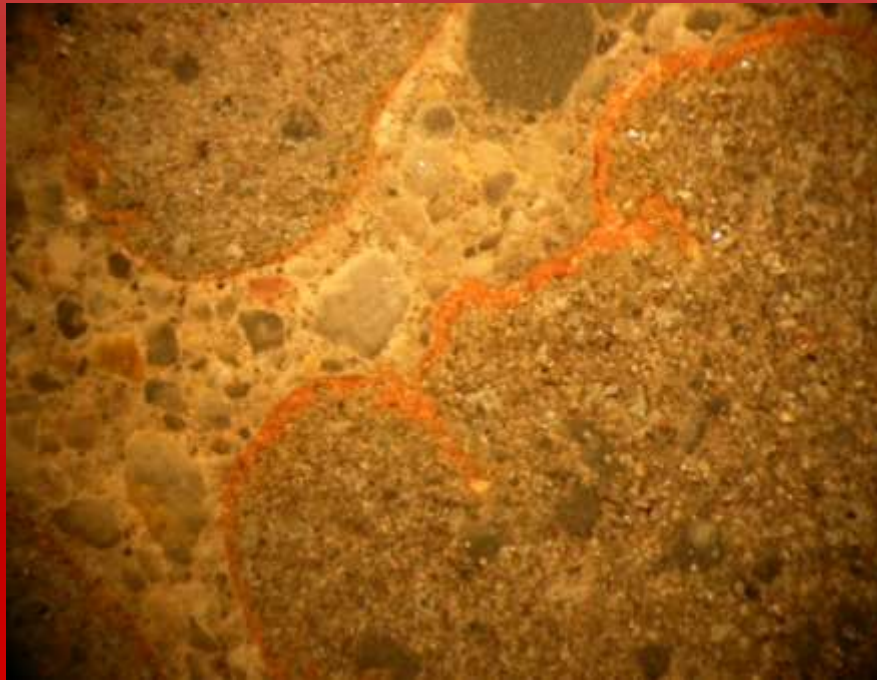
**Duzzasztott agyagkavics adalékanyagú  
beton optikai mikroszkópos felvétele**

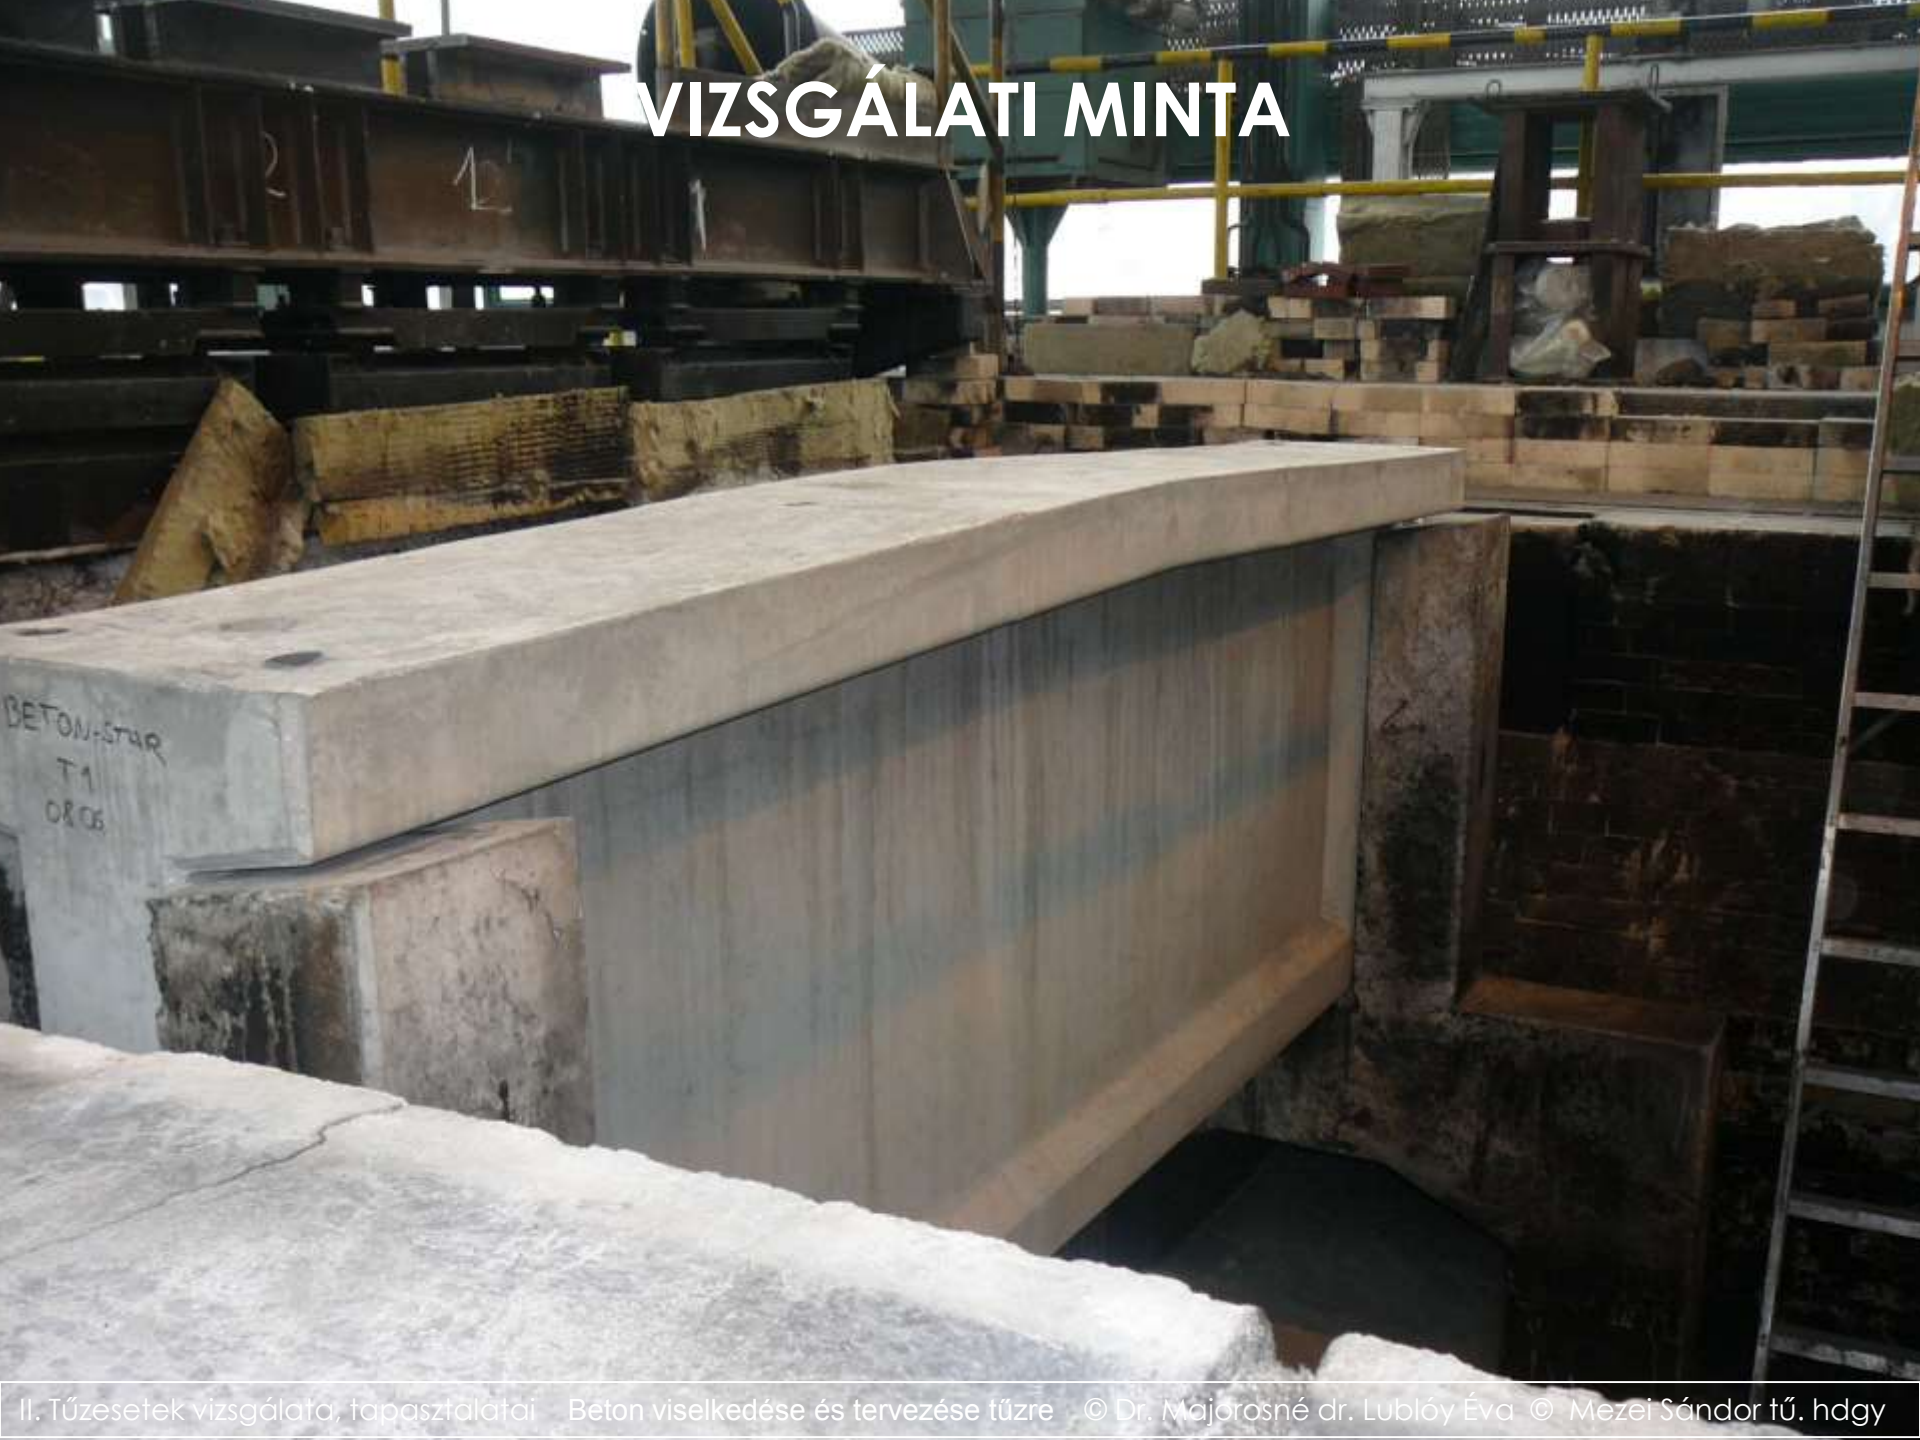
# VIZSGÁLATI MINTA

BETON-STAR  
T1  
0806

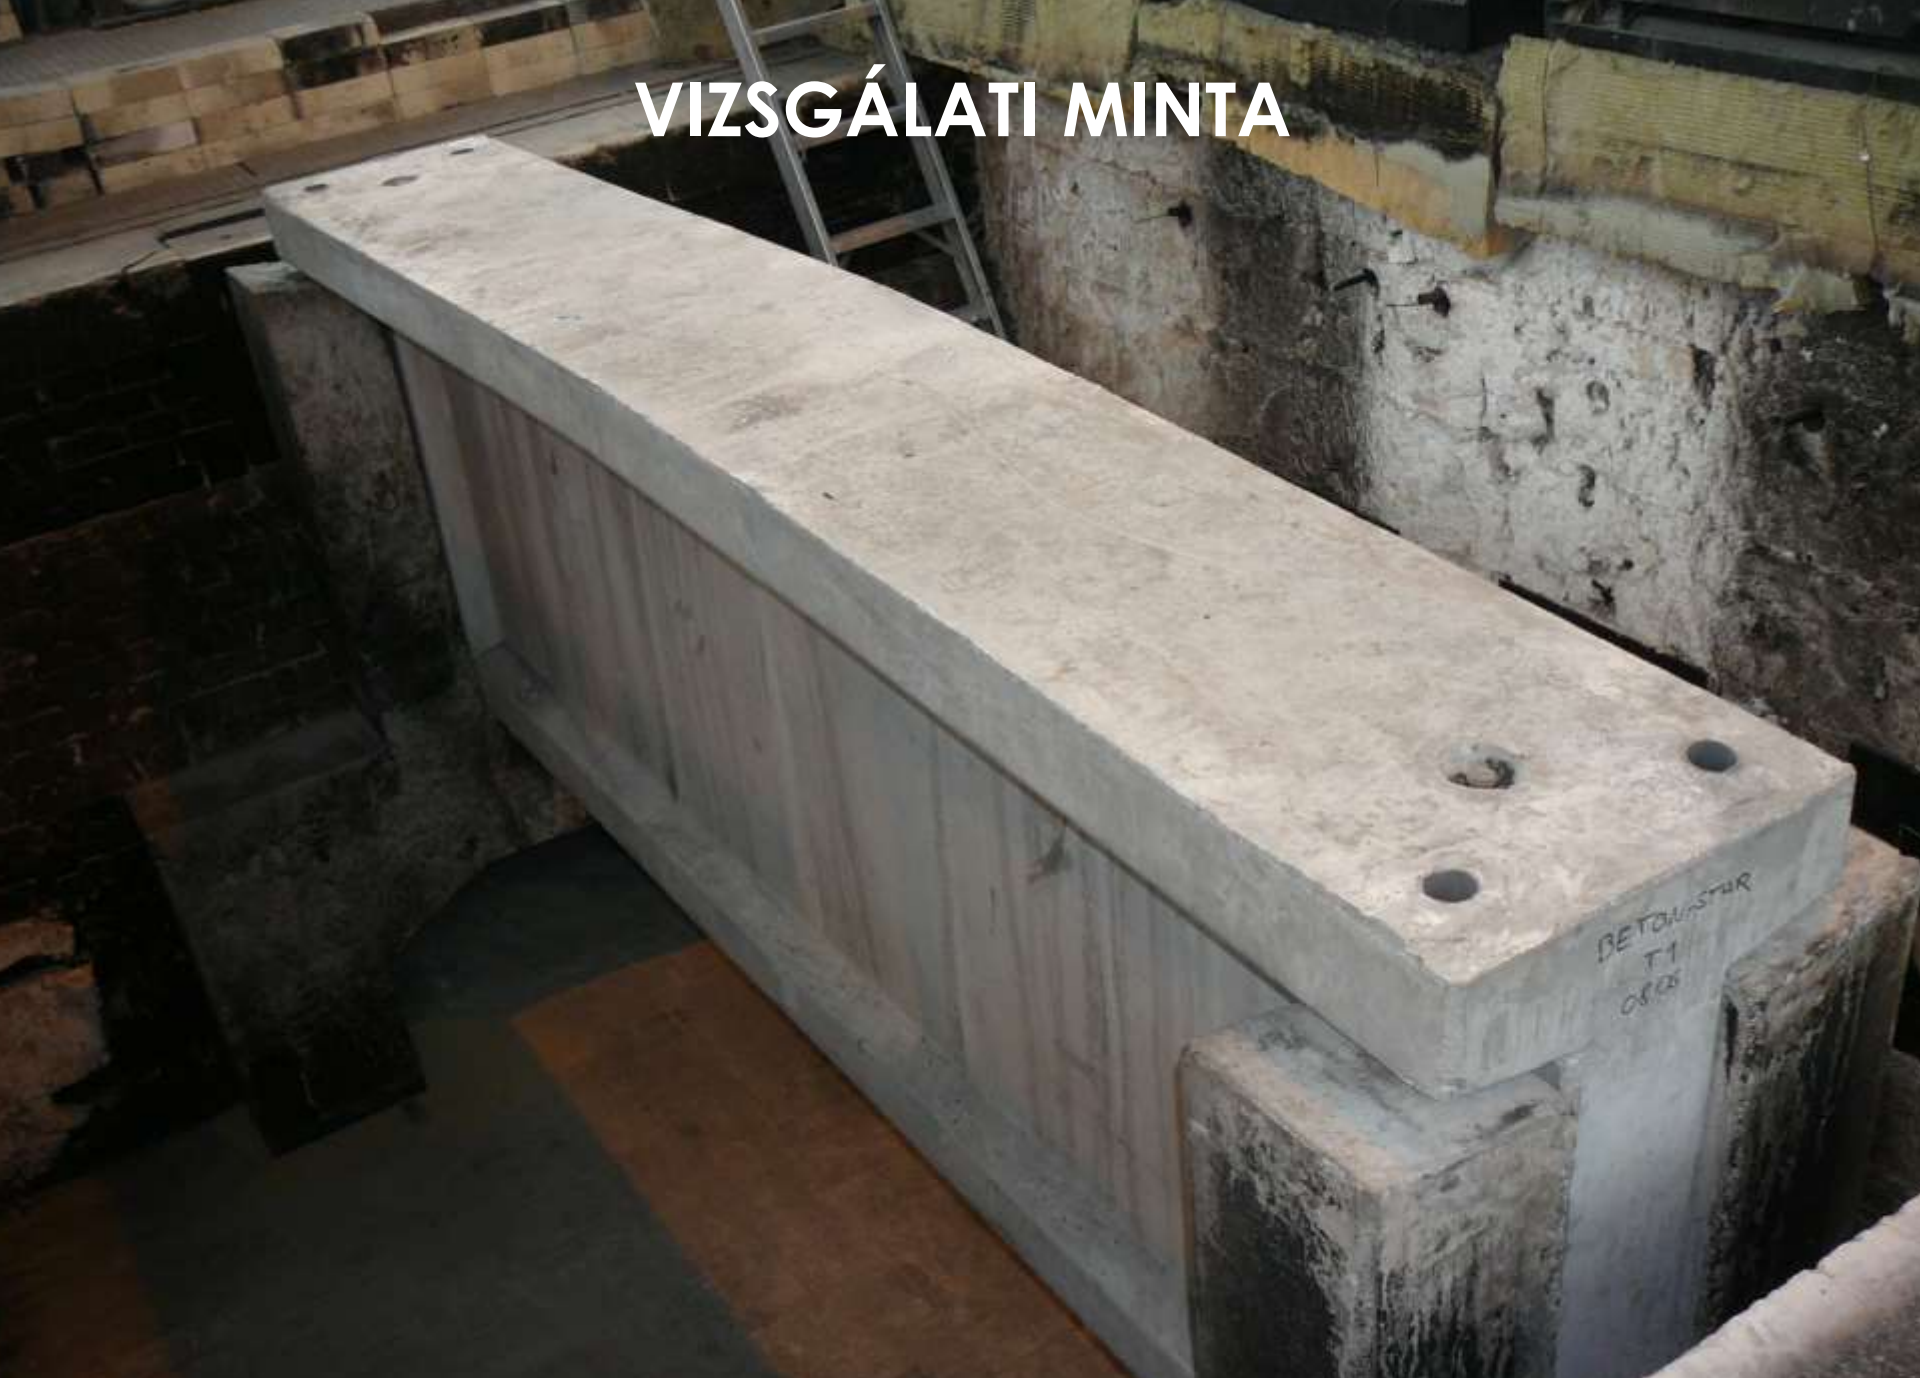
# VIZSGÁLATI MINTA

BETON-STAR  
T1  
0805

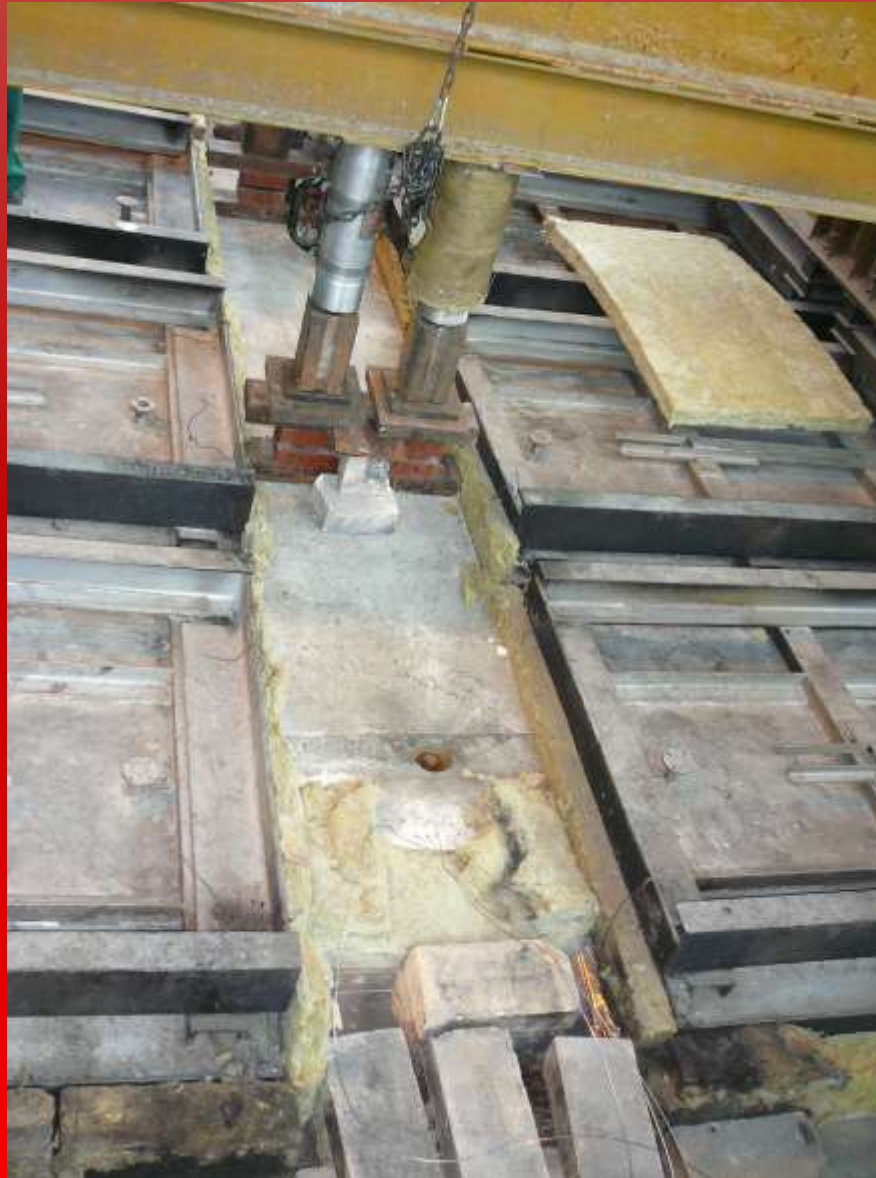
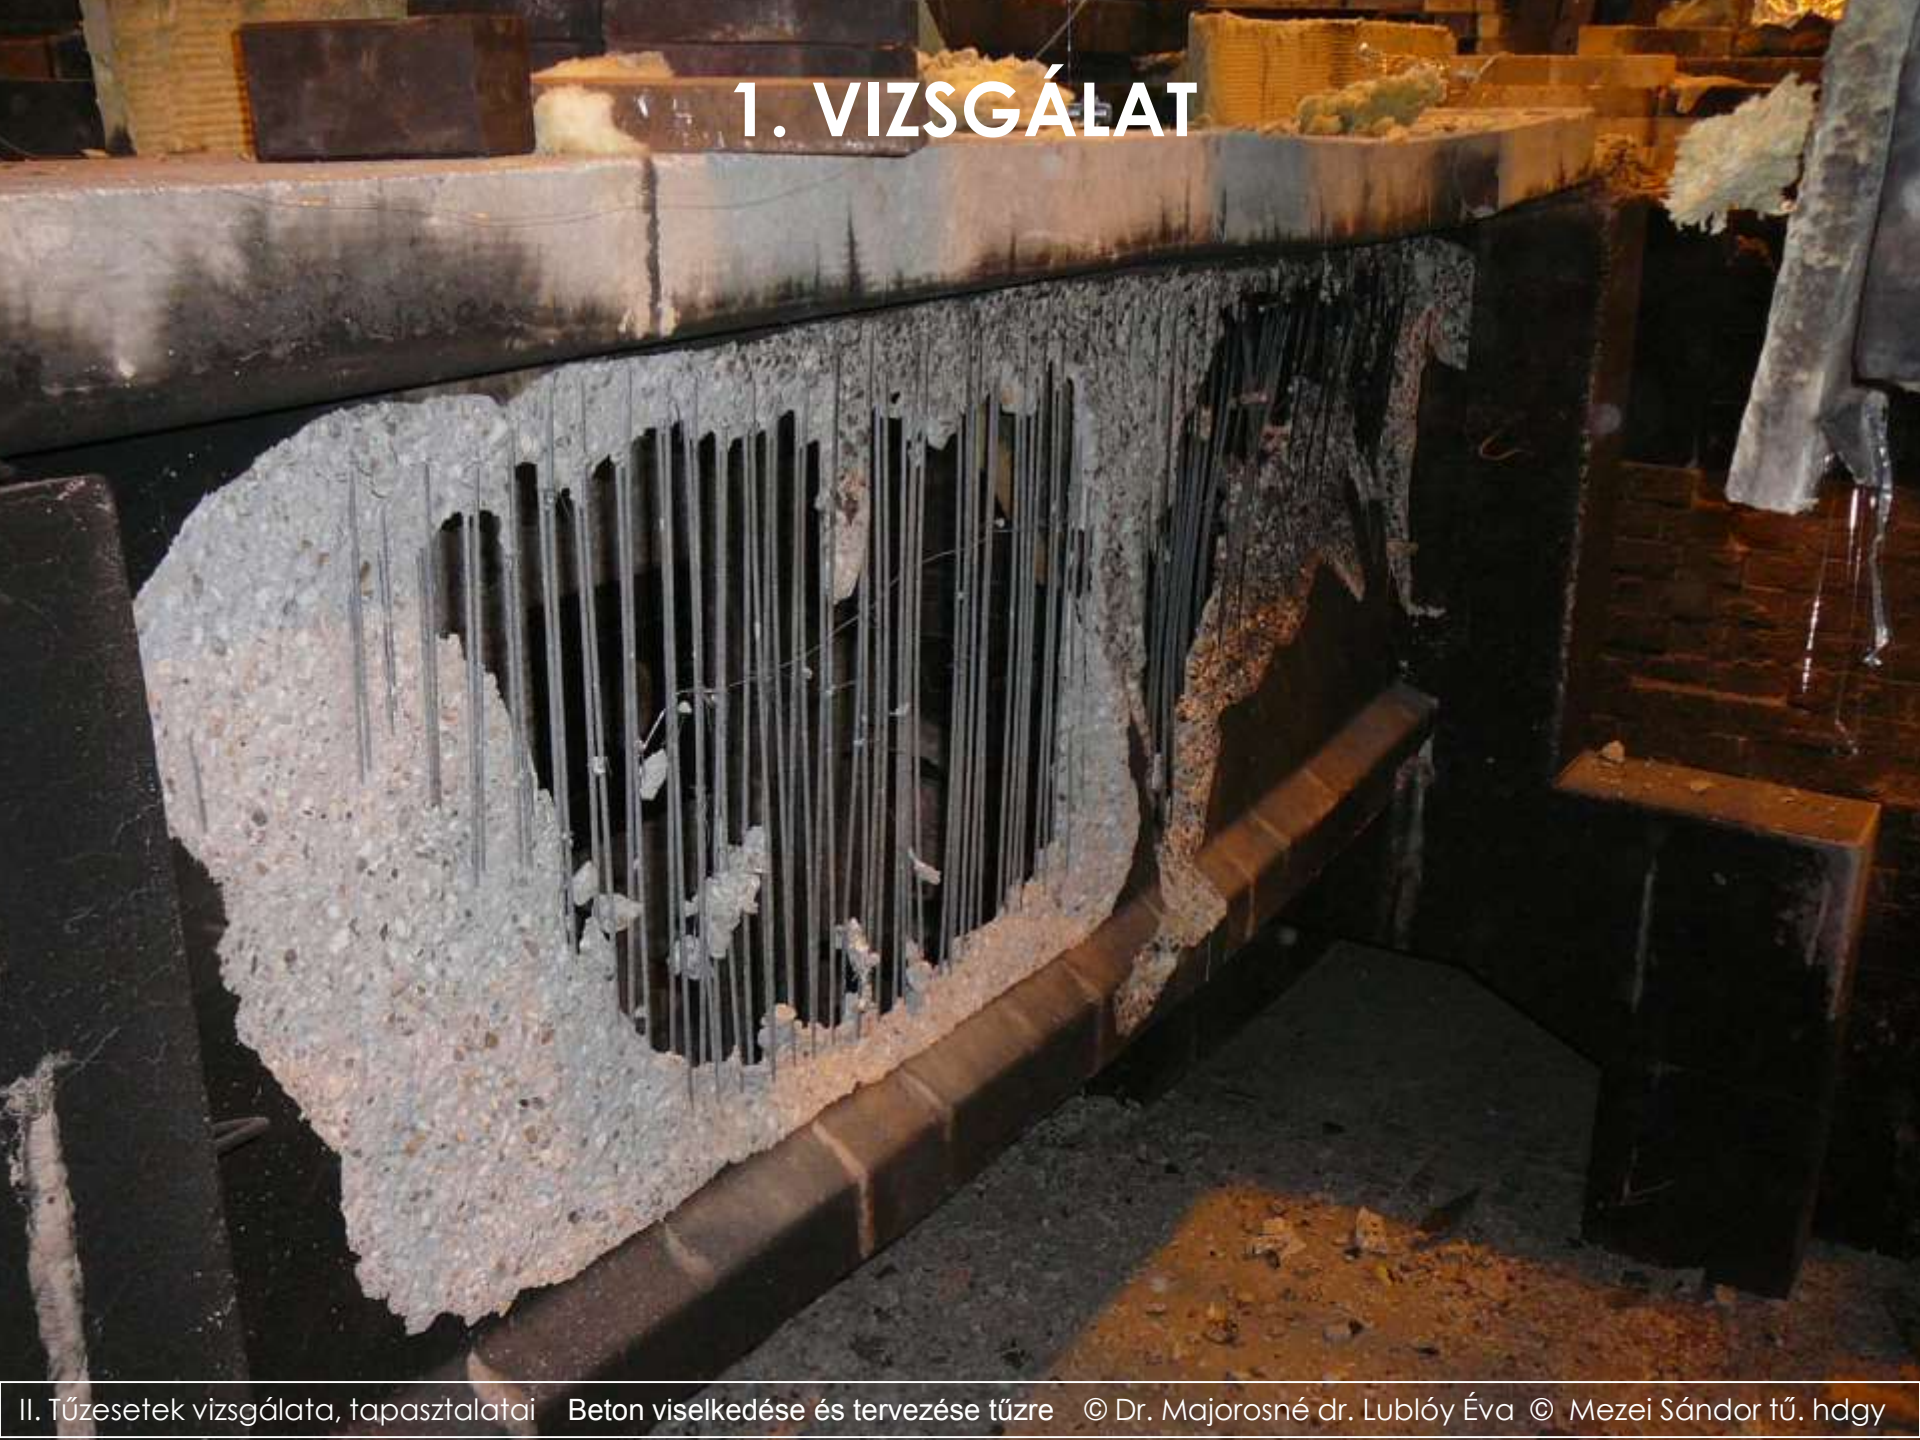
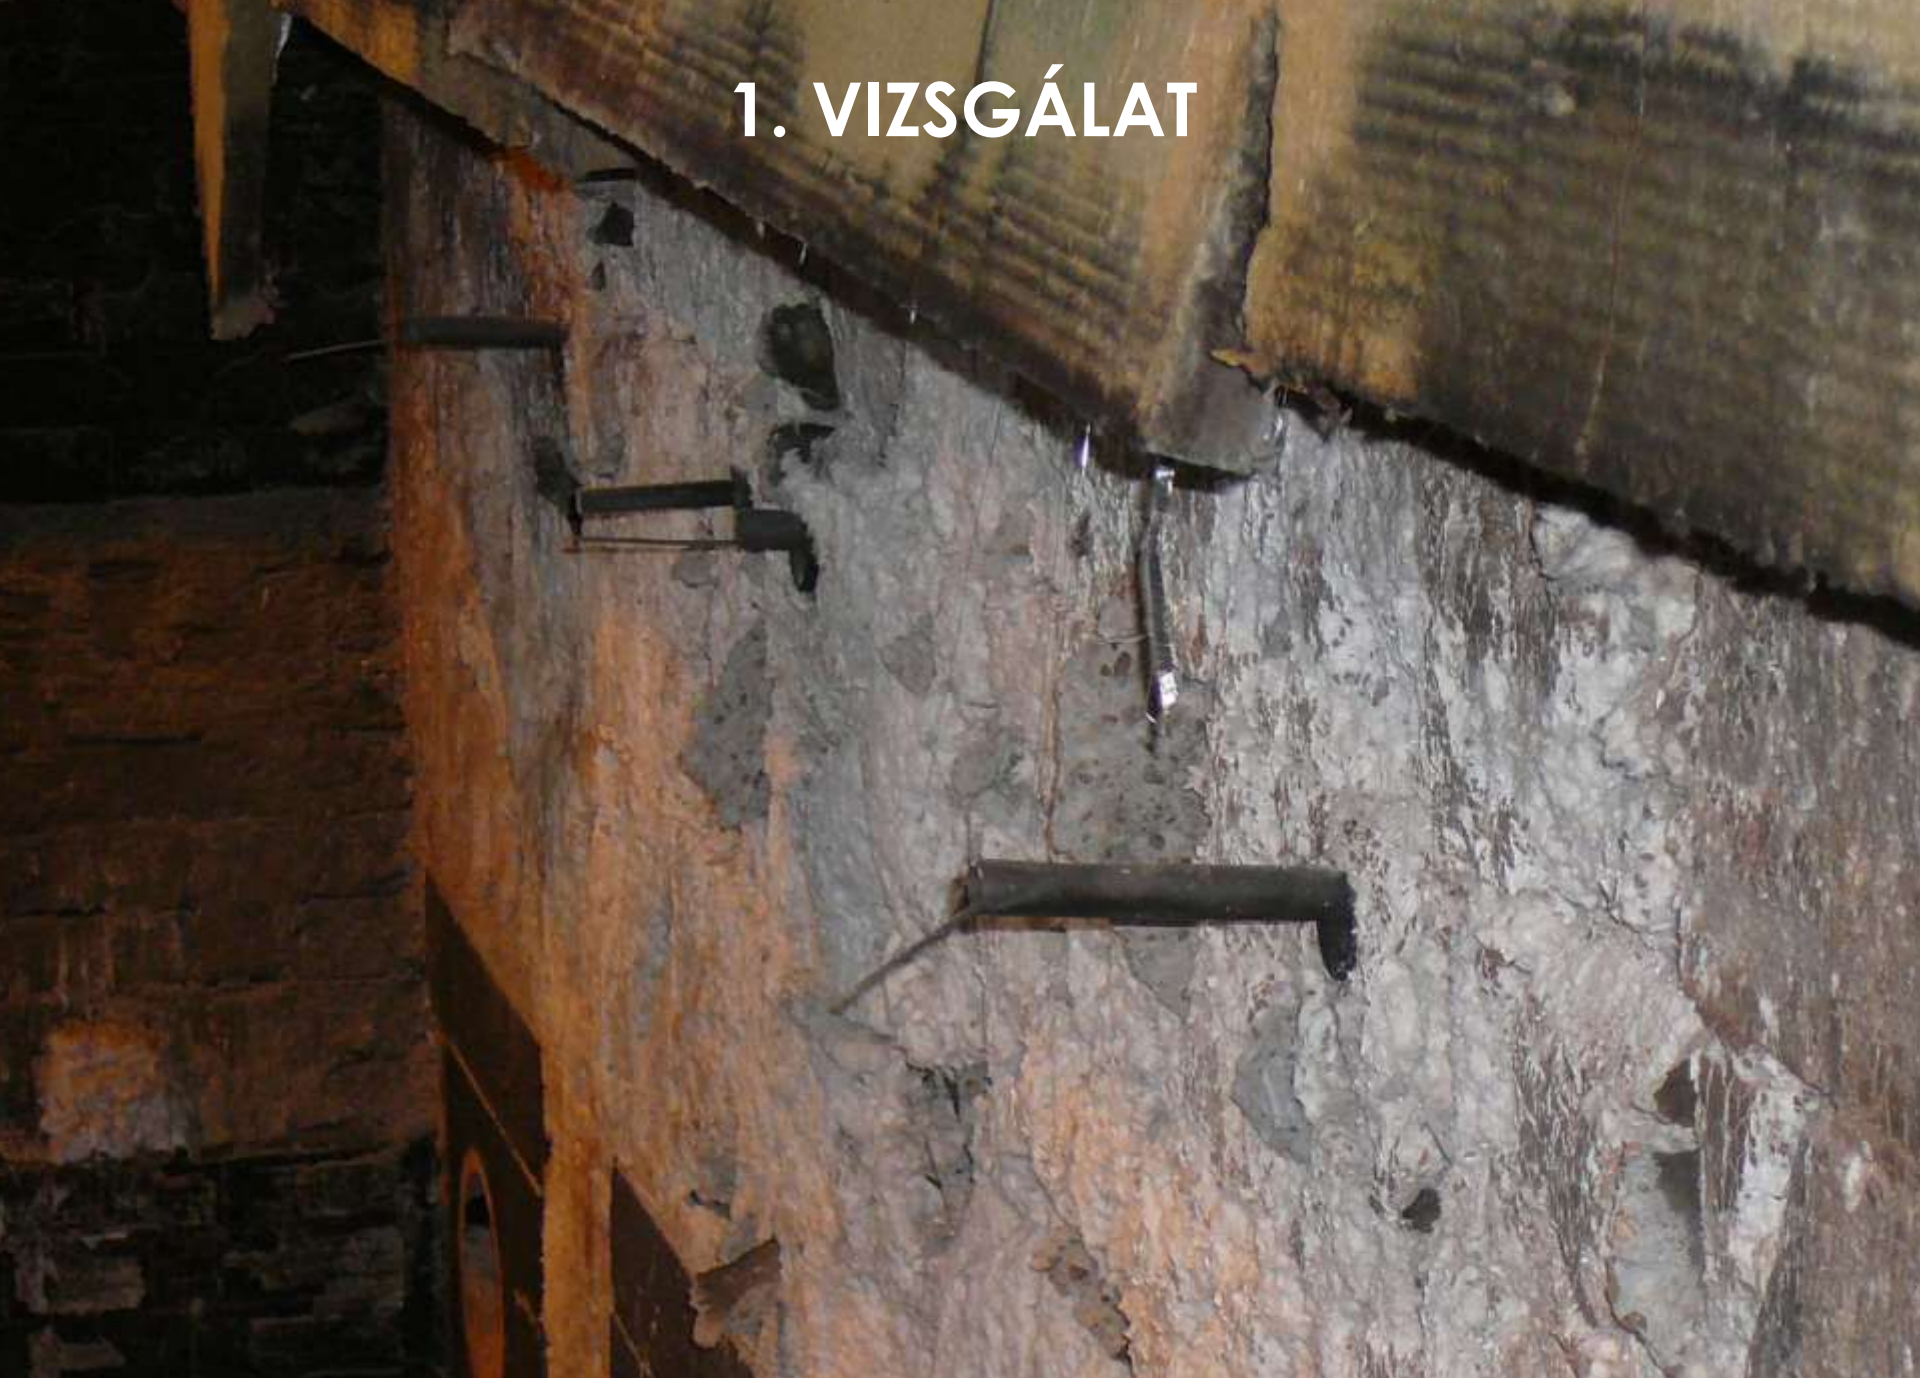
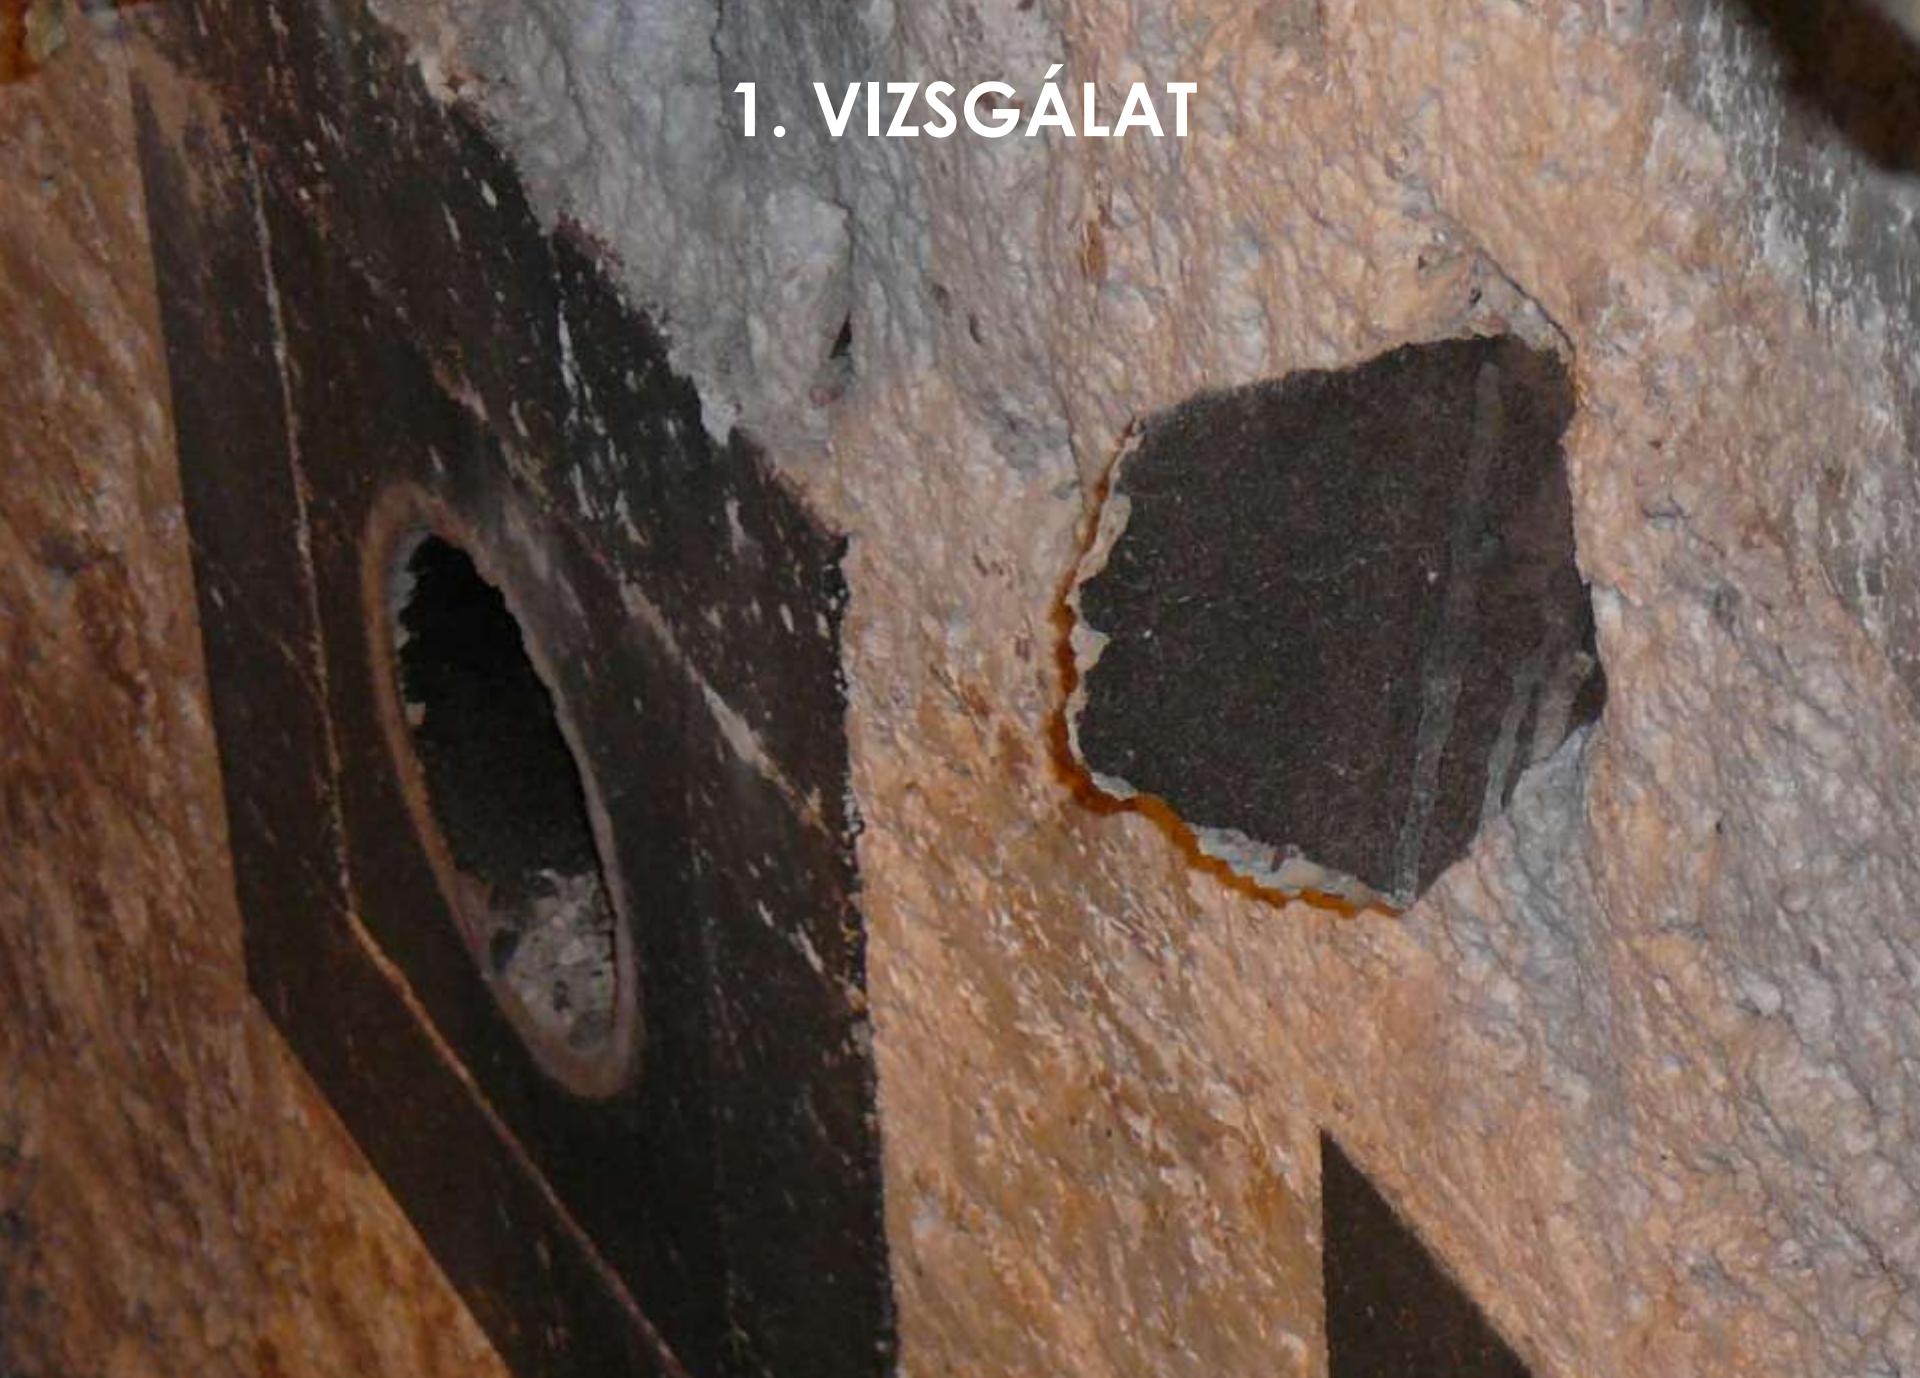
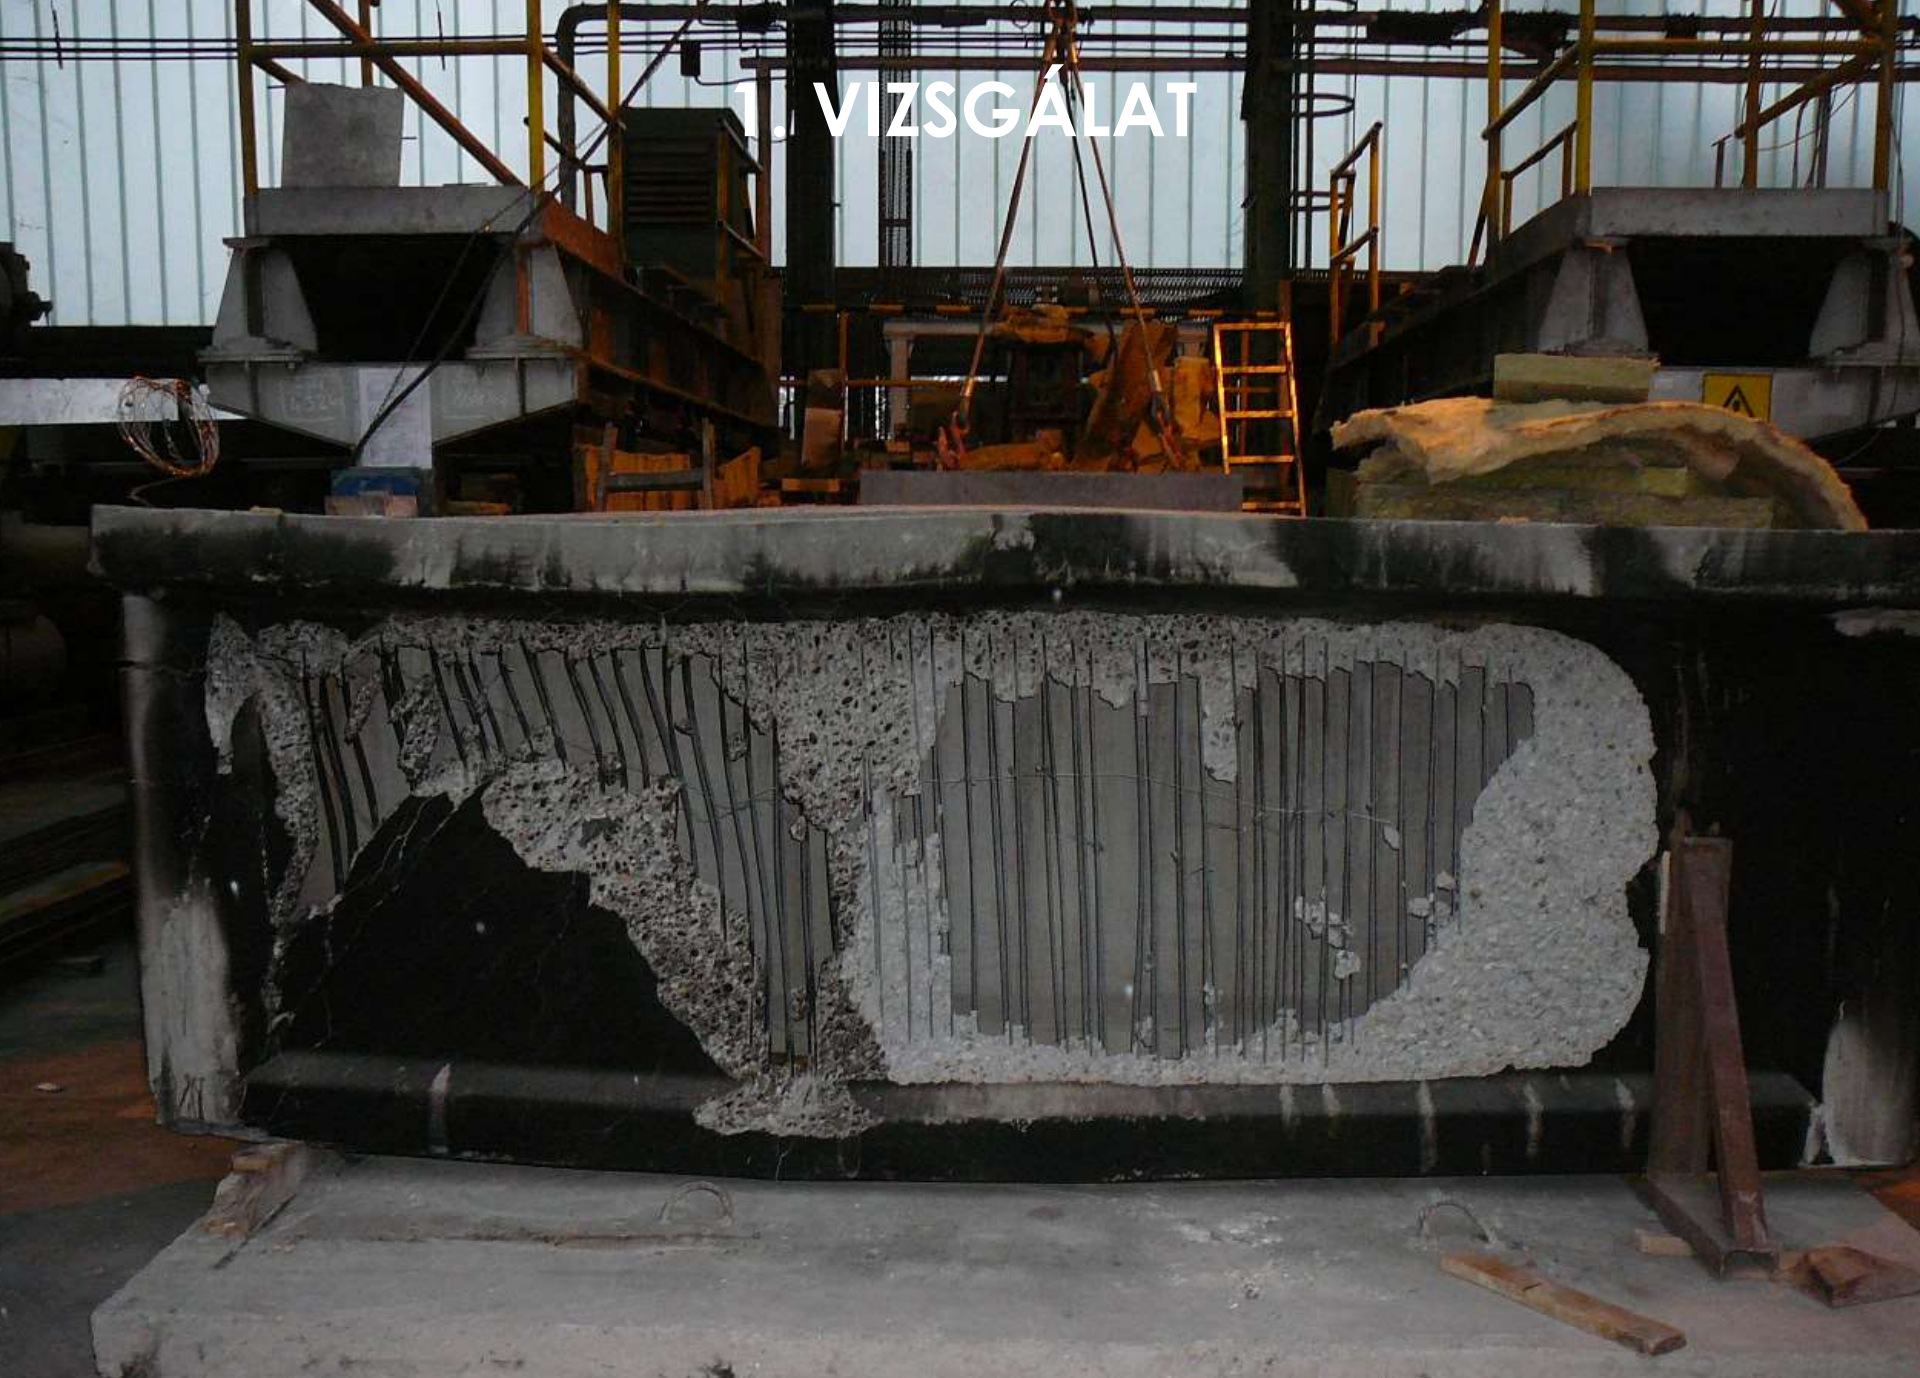
# 1. VIZSGÁLAT

| Gerenda sorszáma | Kiegészítőanyag típusa | PP száladagolás [kg/m <sup>3</sup> ] | Terhelés, [kN] | Tönkremenetel időpontja [perc] |
| 1. | mészkeőliszt | 0 | 2 × 350 | 12 |

A gerendakísérlet eredményei alapján megállapíthatjuk, hogy a gerinc betonfedésének leválása a betonösszetételre, valamint a nedvességtartalomra és nem a terhelés mértékére volt visszavezethető.
