# BETON VISELKEDÉSE ÉS TERVEZÉSE TŰZRE

**Dr. Majorosné dr. Lublók Éva**

Kecskemét, 2015. december 14.

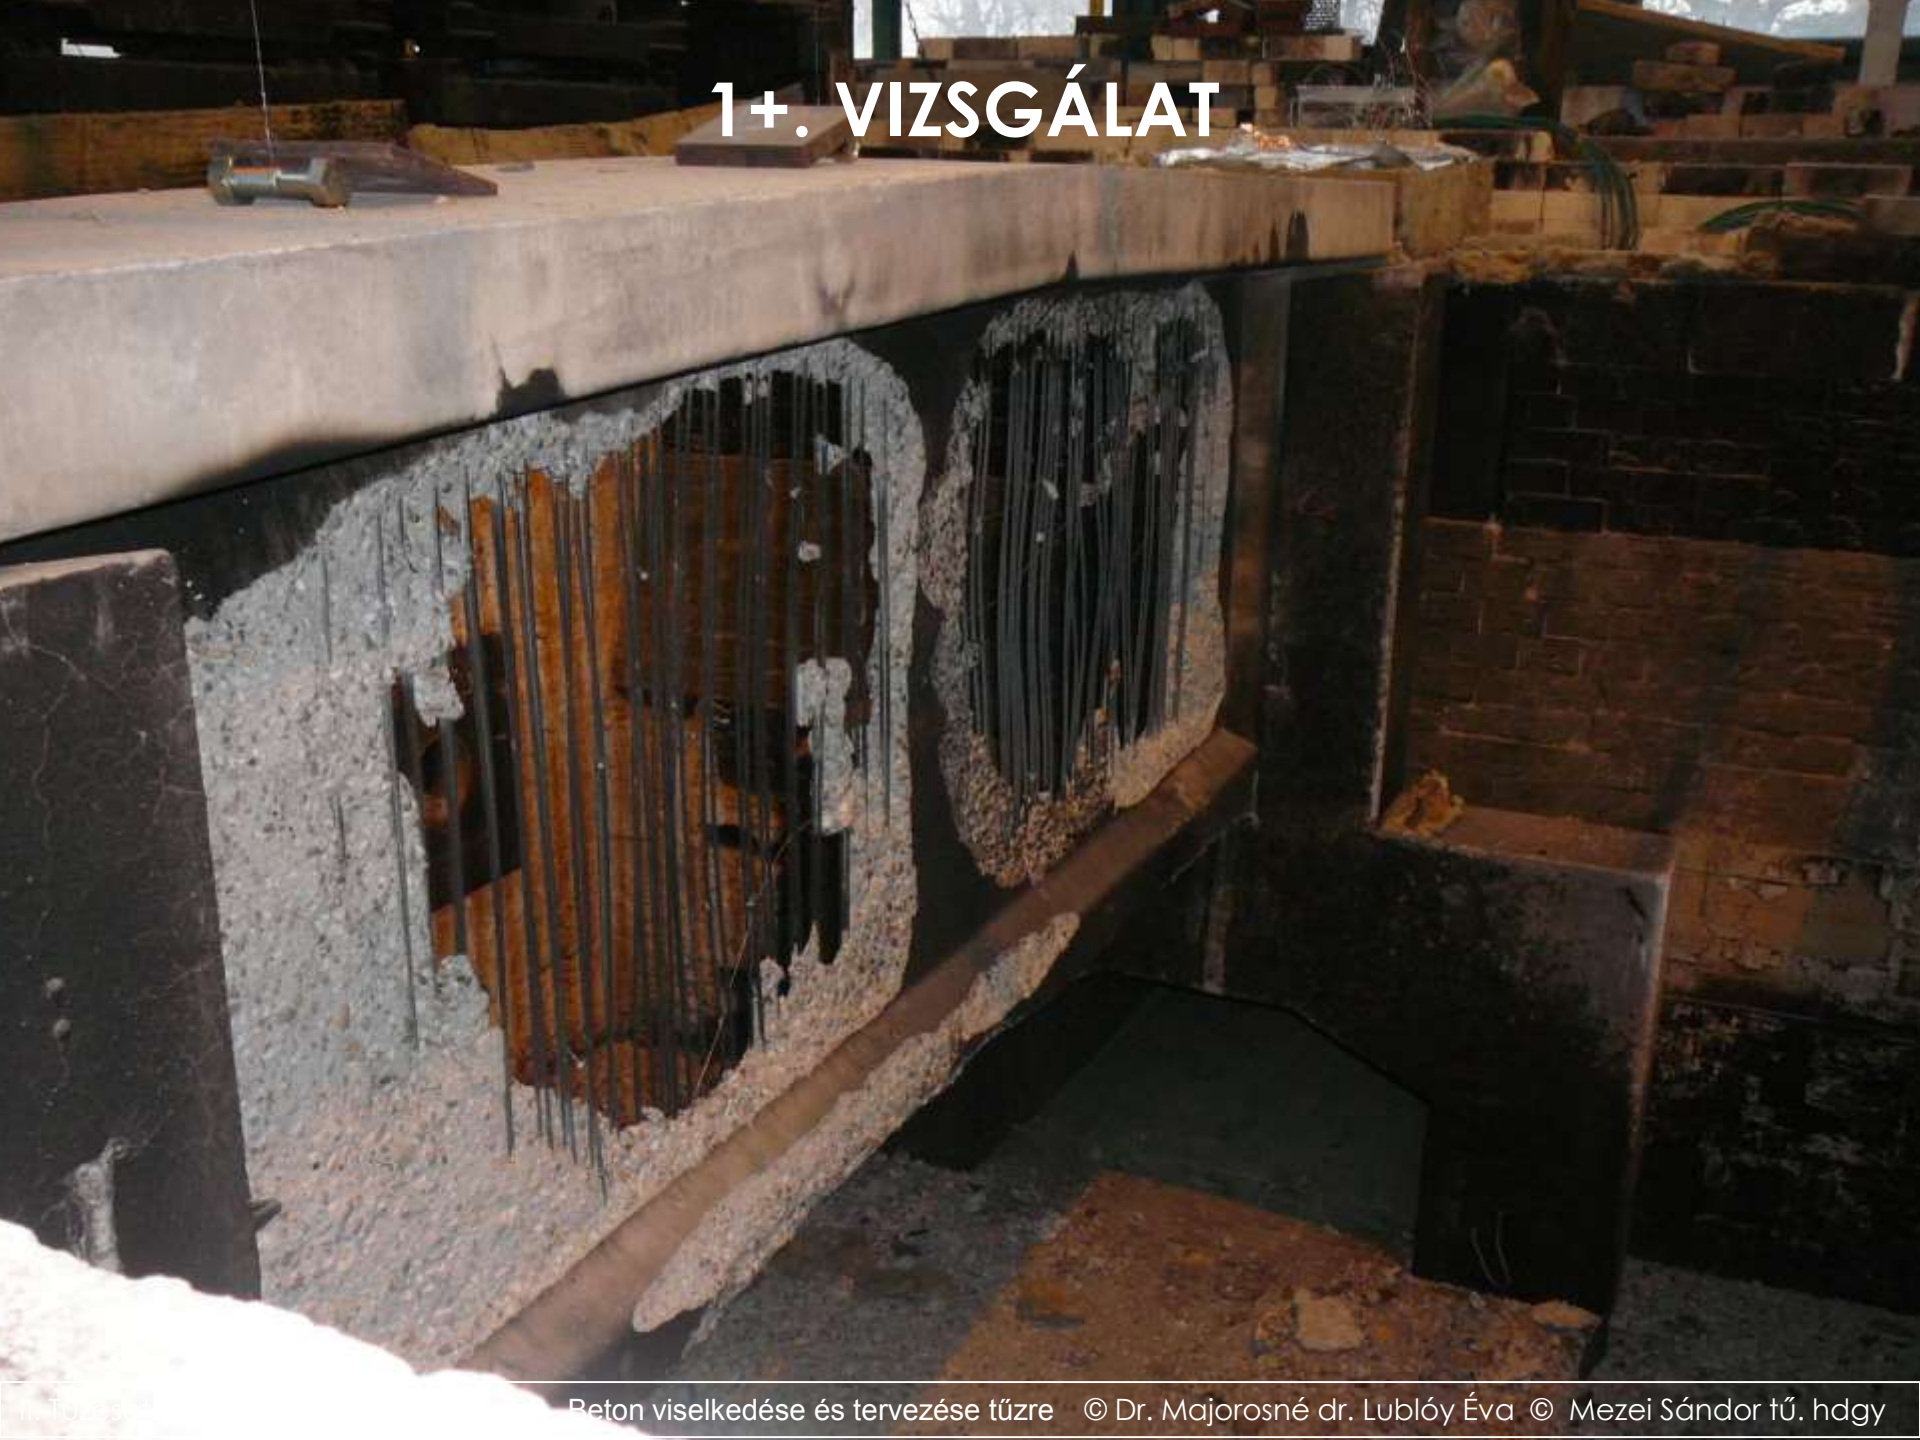
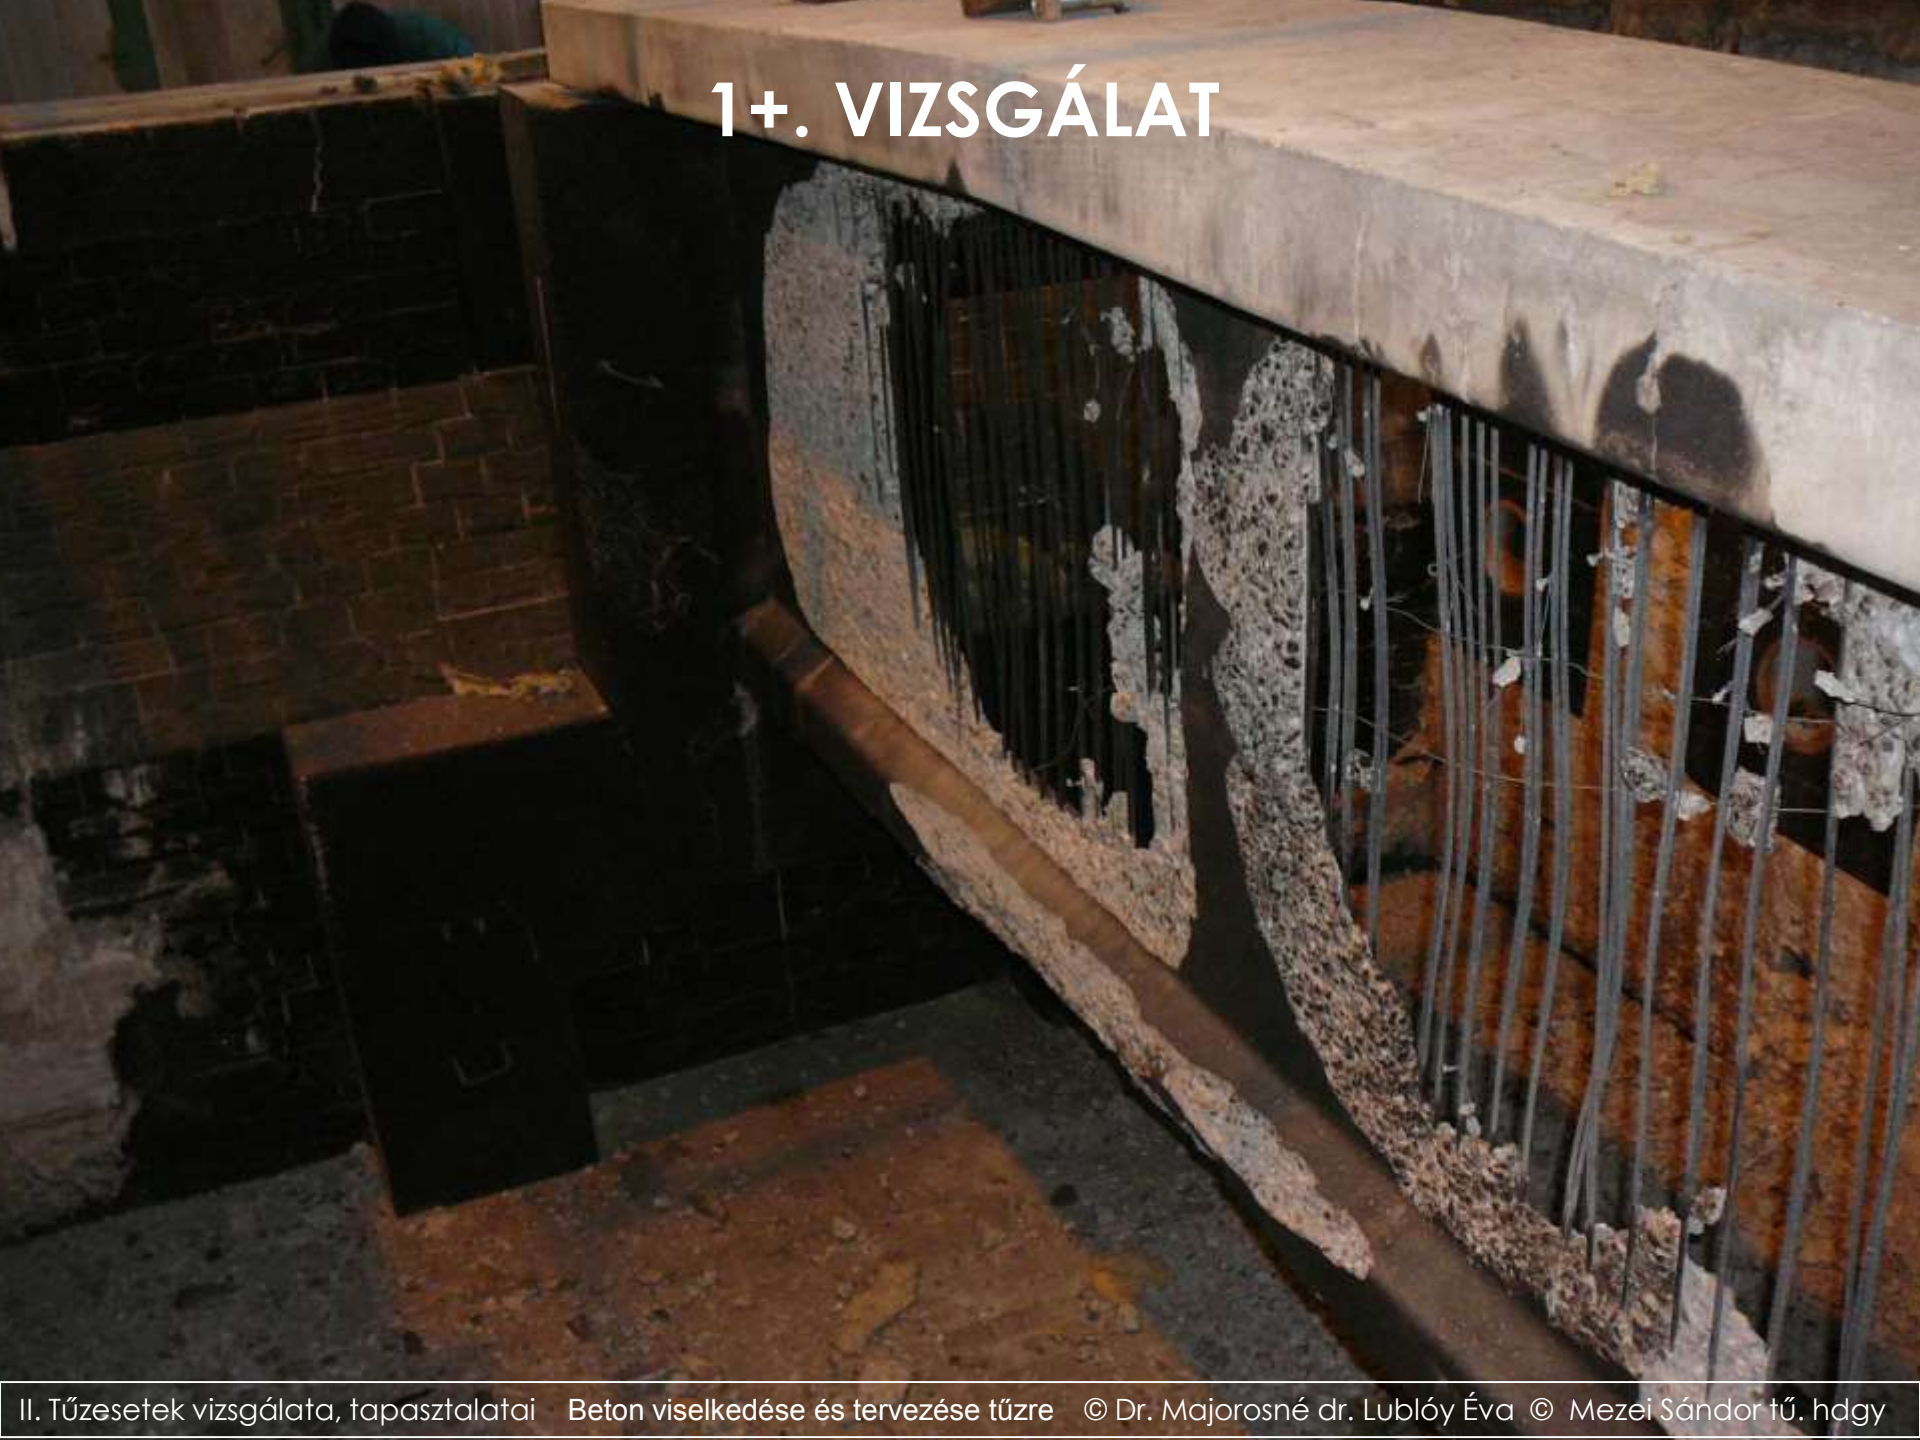
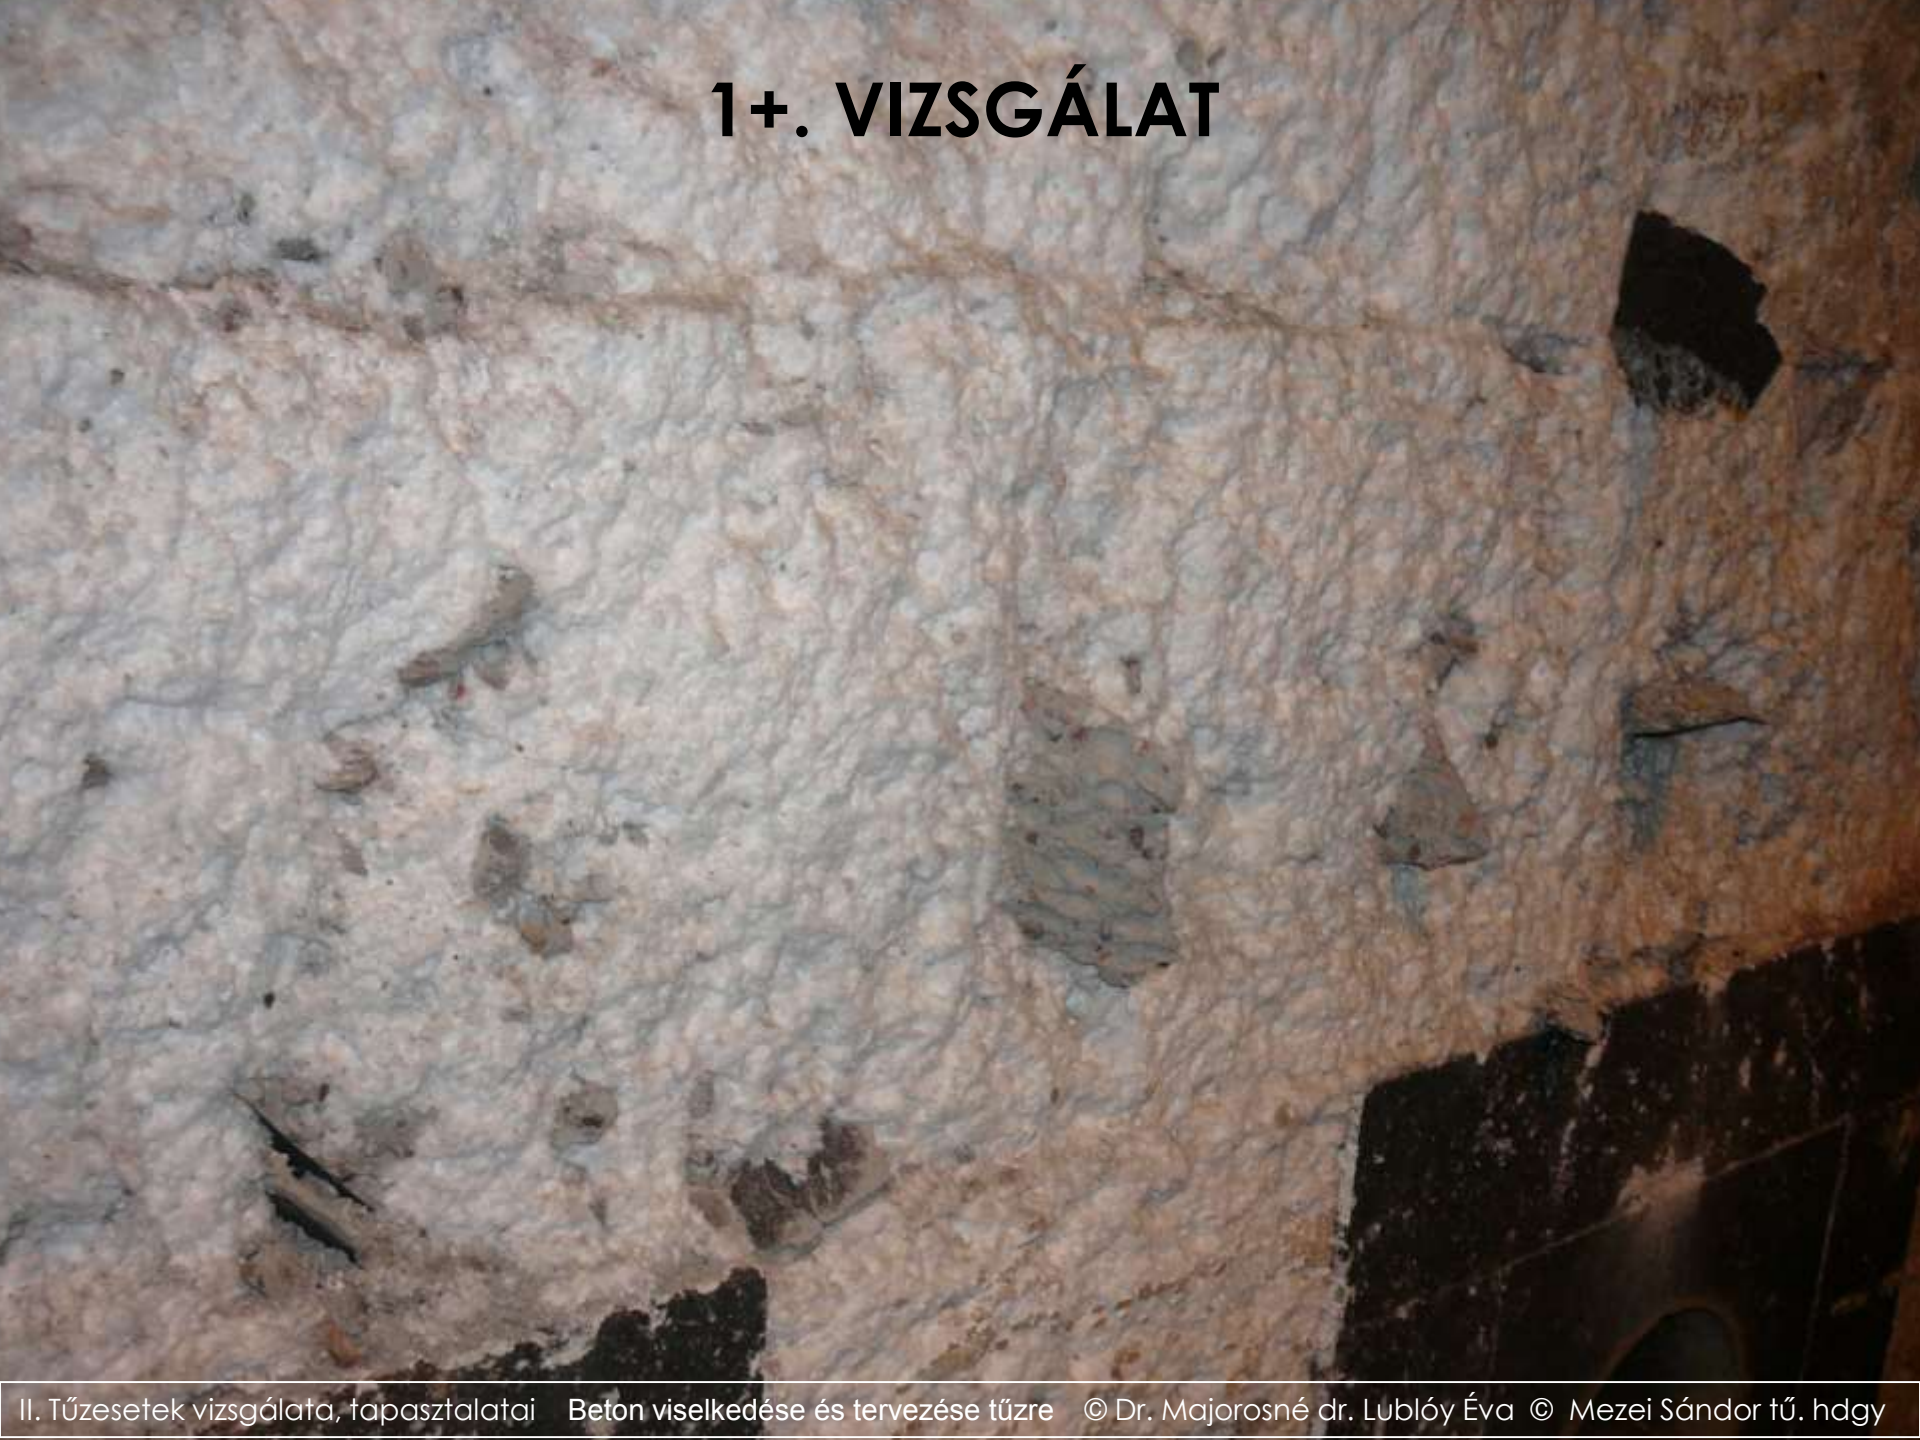
# 1+. VIZSGÁLAT

| Gerenda sorszáma | Kiegészítőanyag típusa | PP száladagolás [kg/m <sup>3</sup> ] | Terhelés, [kN] | Tönkremenetel időpontja [perc] |
|---|---|---|---|---|
| <b>1+.</b> | <b>mészkeőliszt</b> | <b>0</b> | <b>0</b> | <b>12</b> |

A gerendakísérlet eredményei alapján megállapíthatjuk, hogy a gerinc betonfedésének leválása a betonösszetételre, valamint a nedvességtartalomra és nem a terhelés mértékére volt visszavezethető.

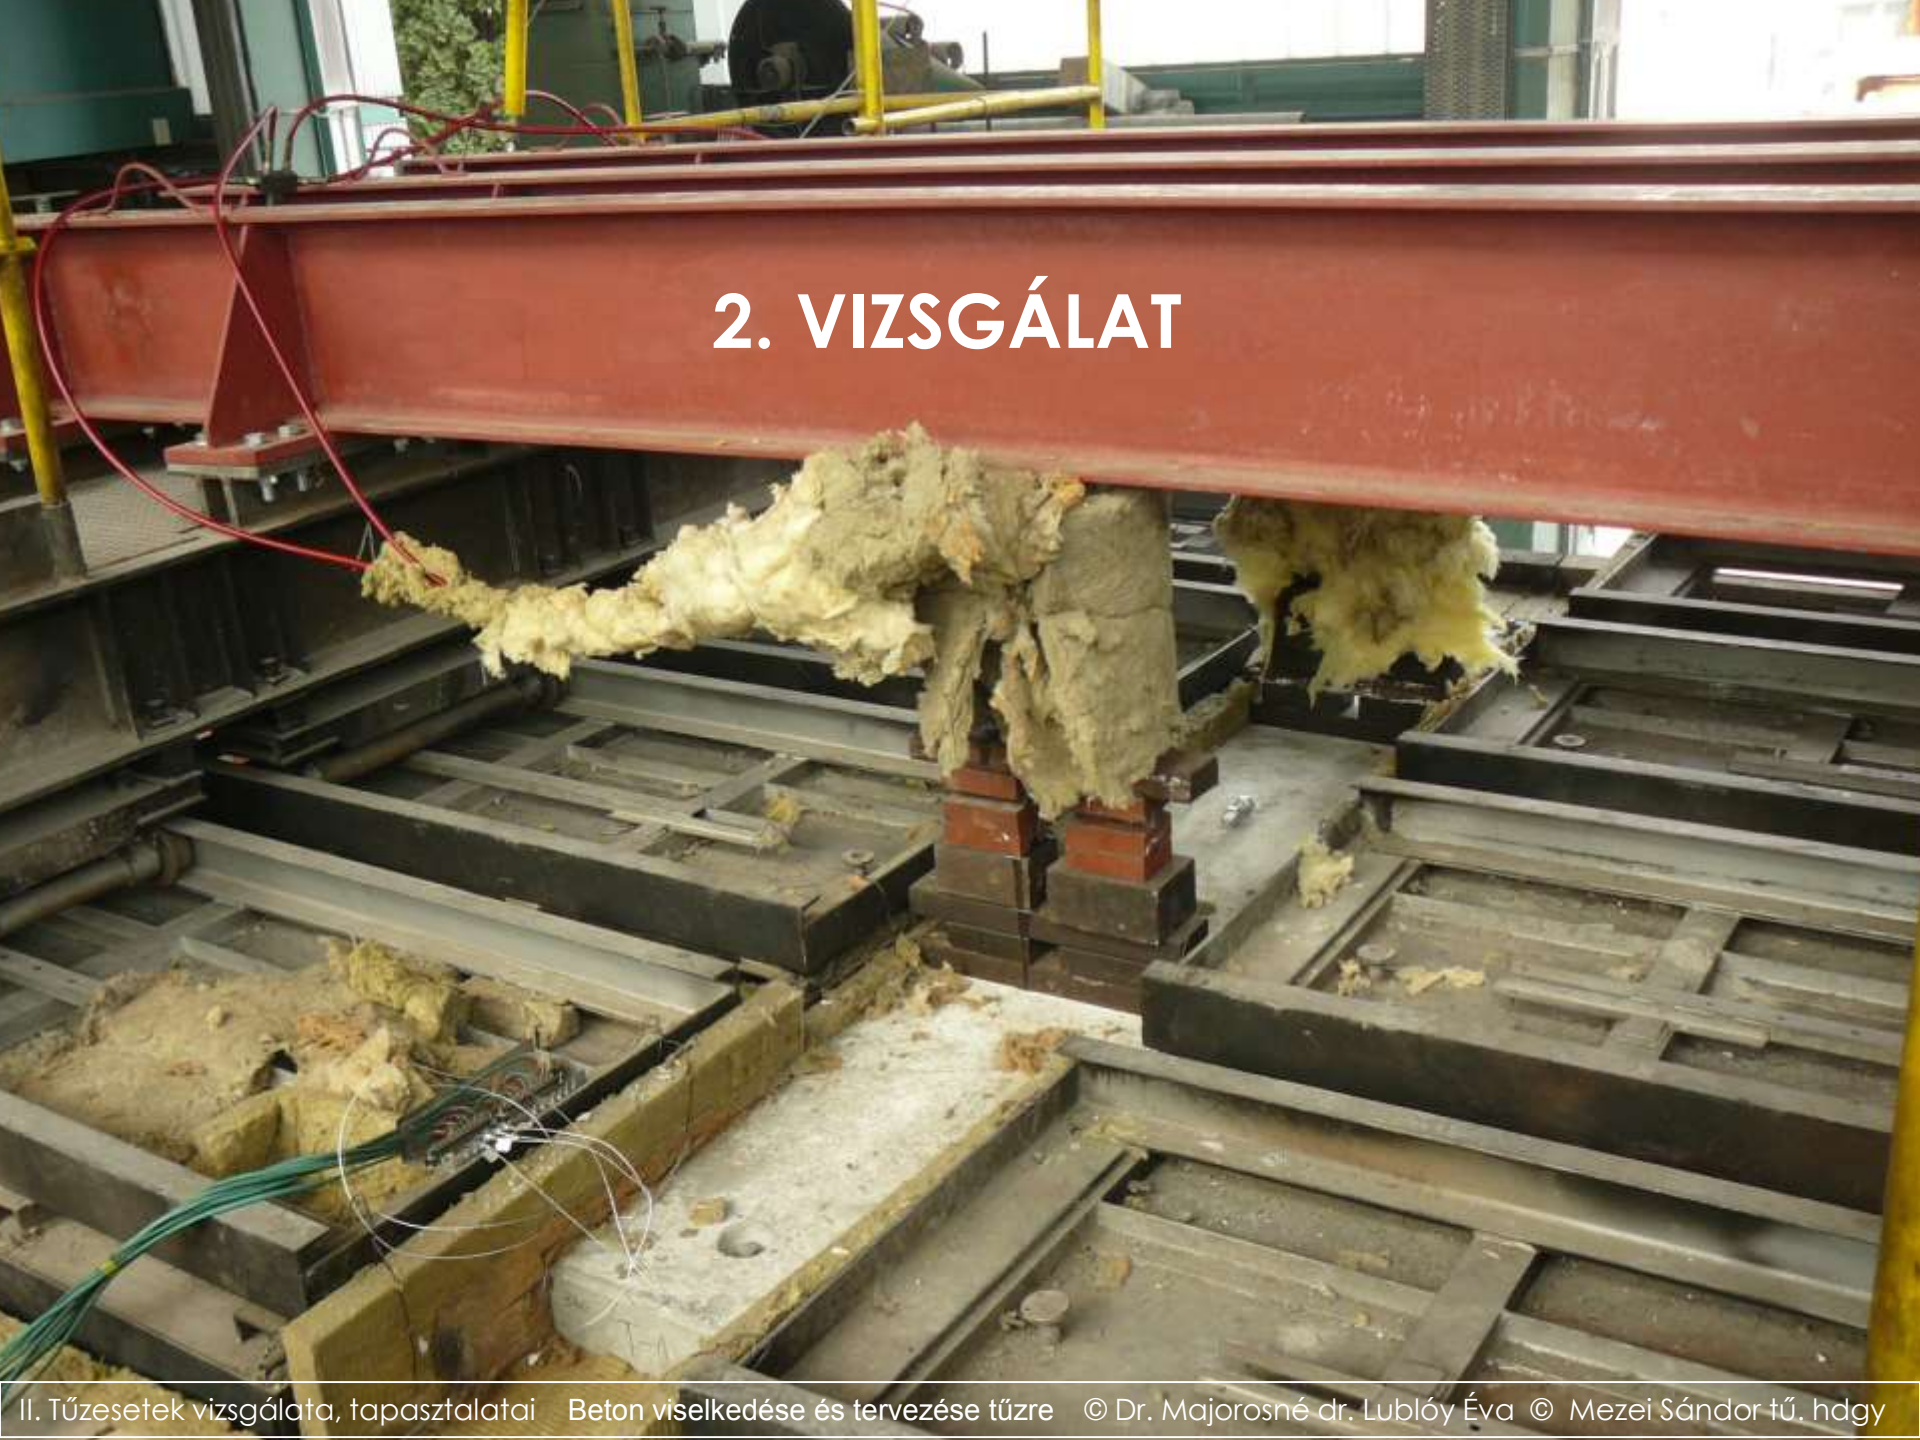
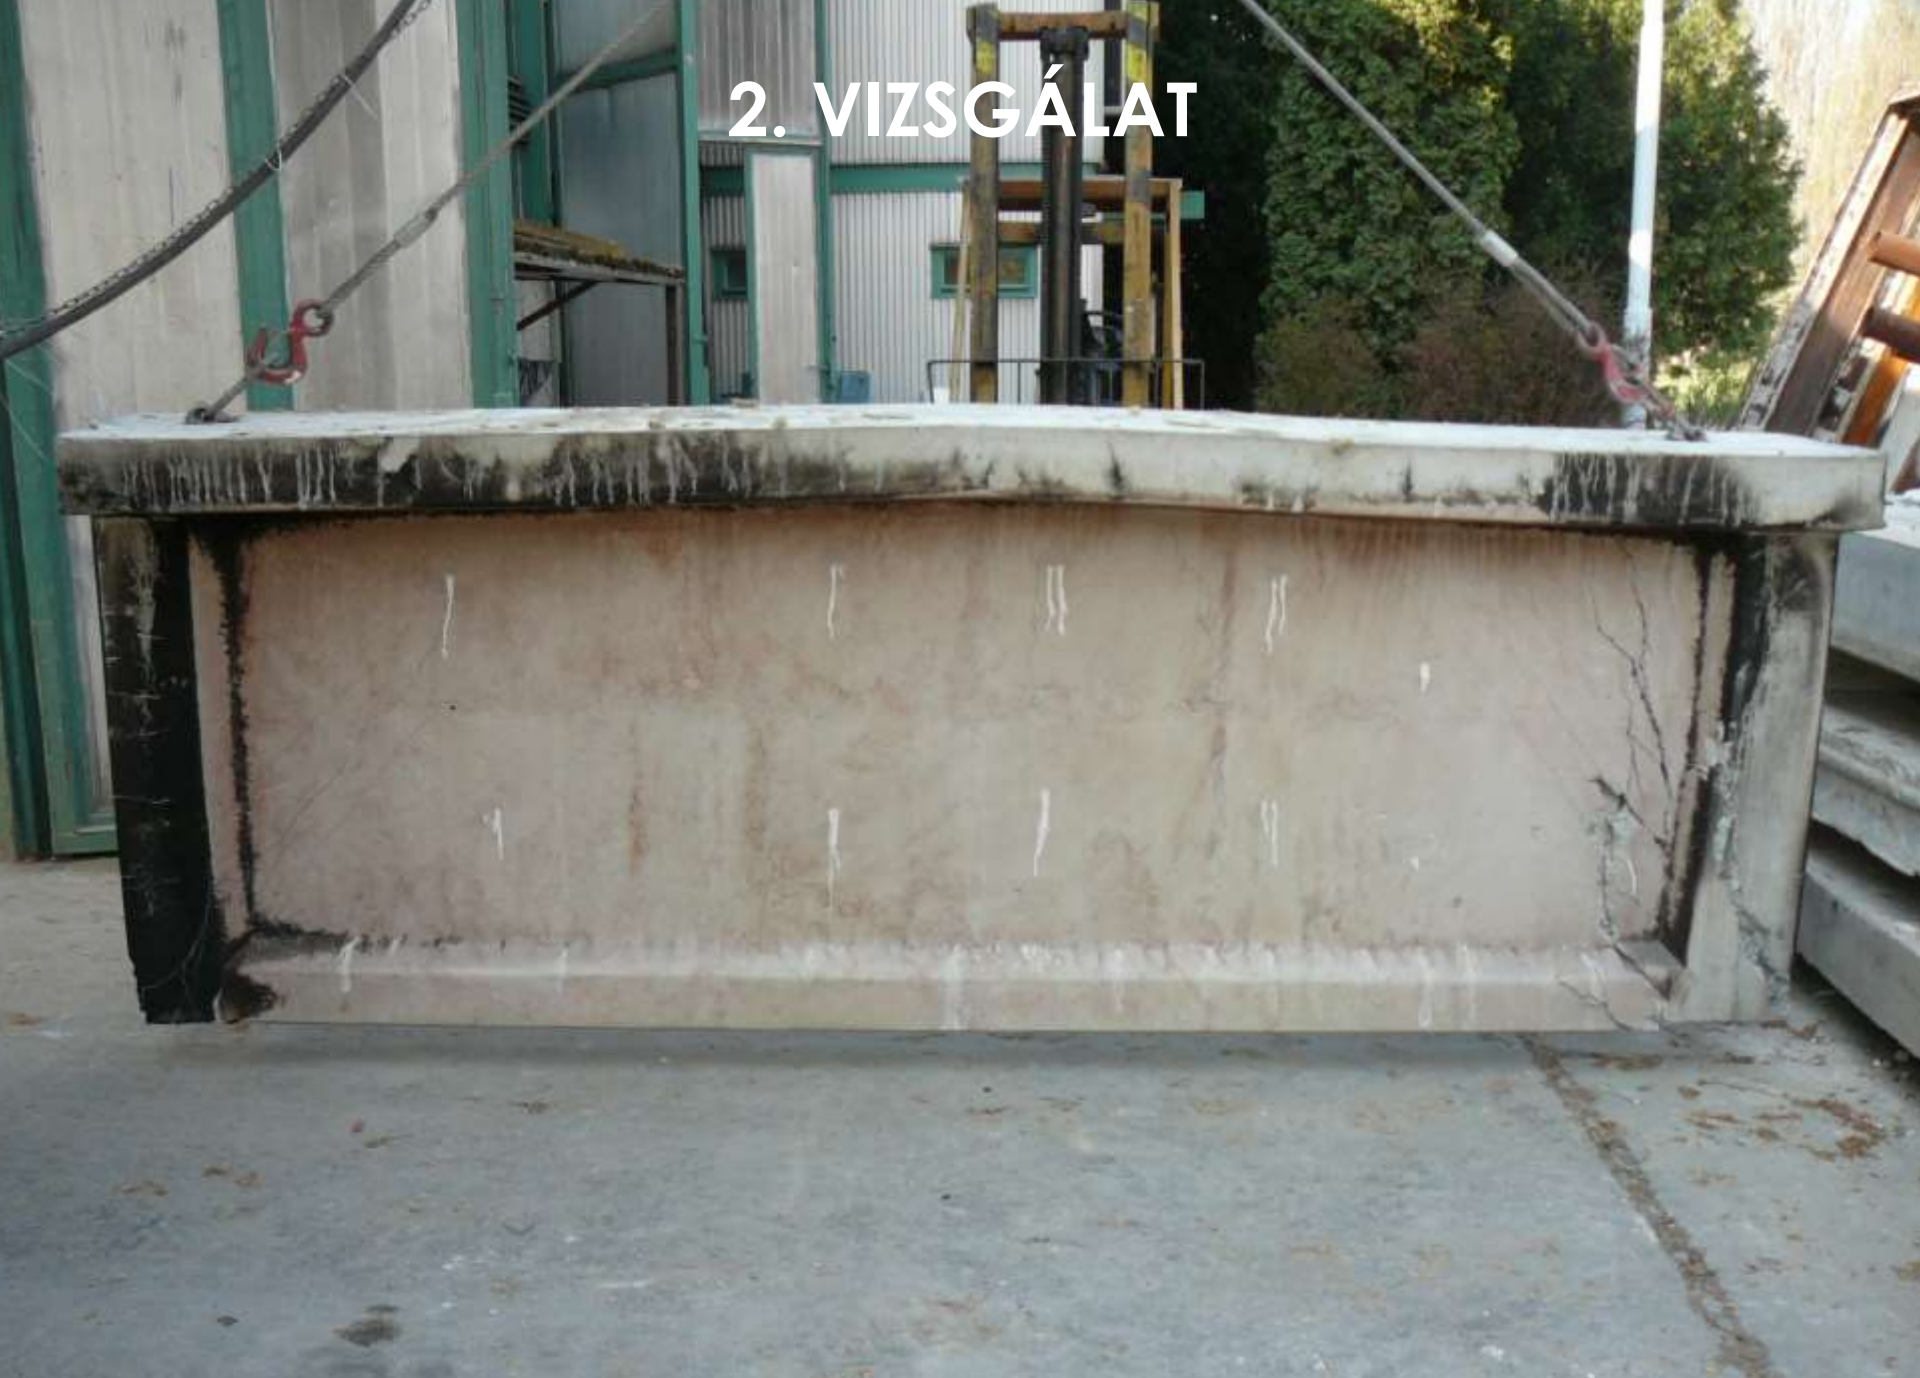
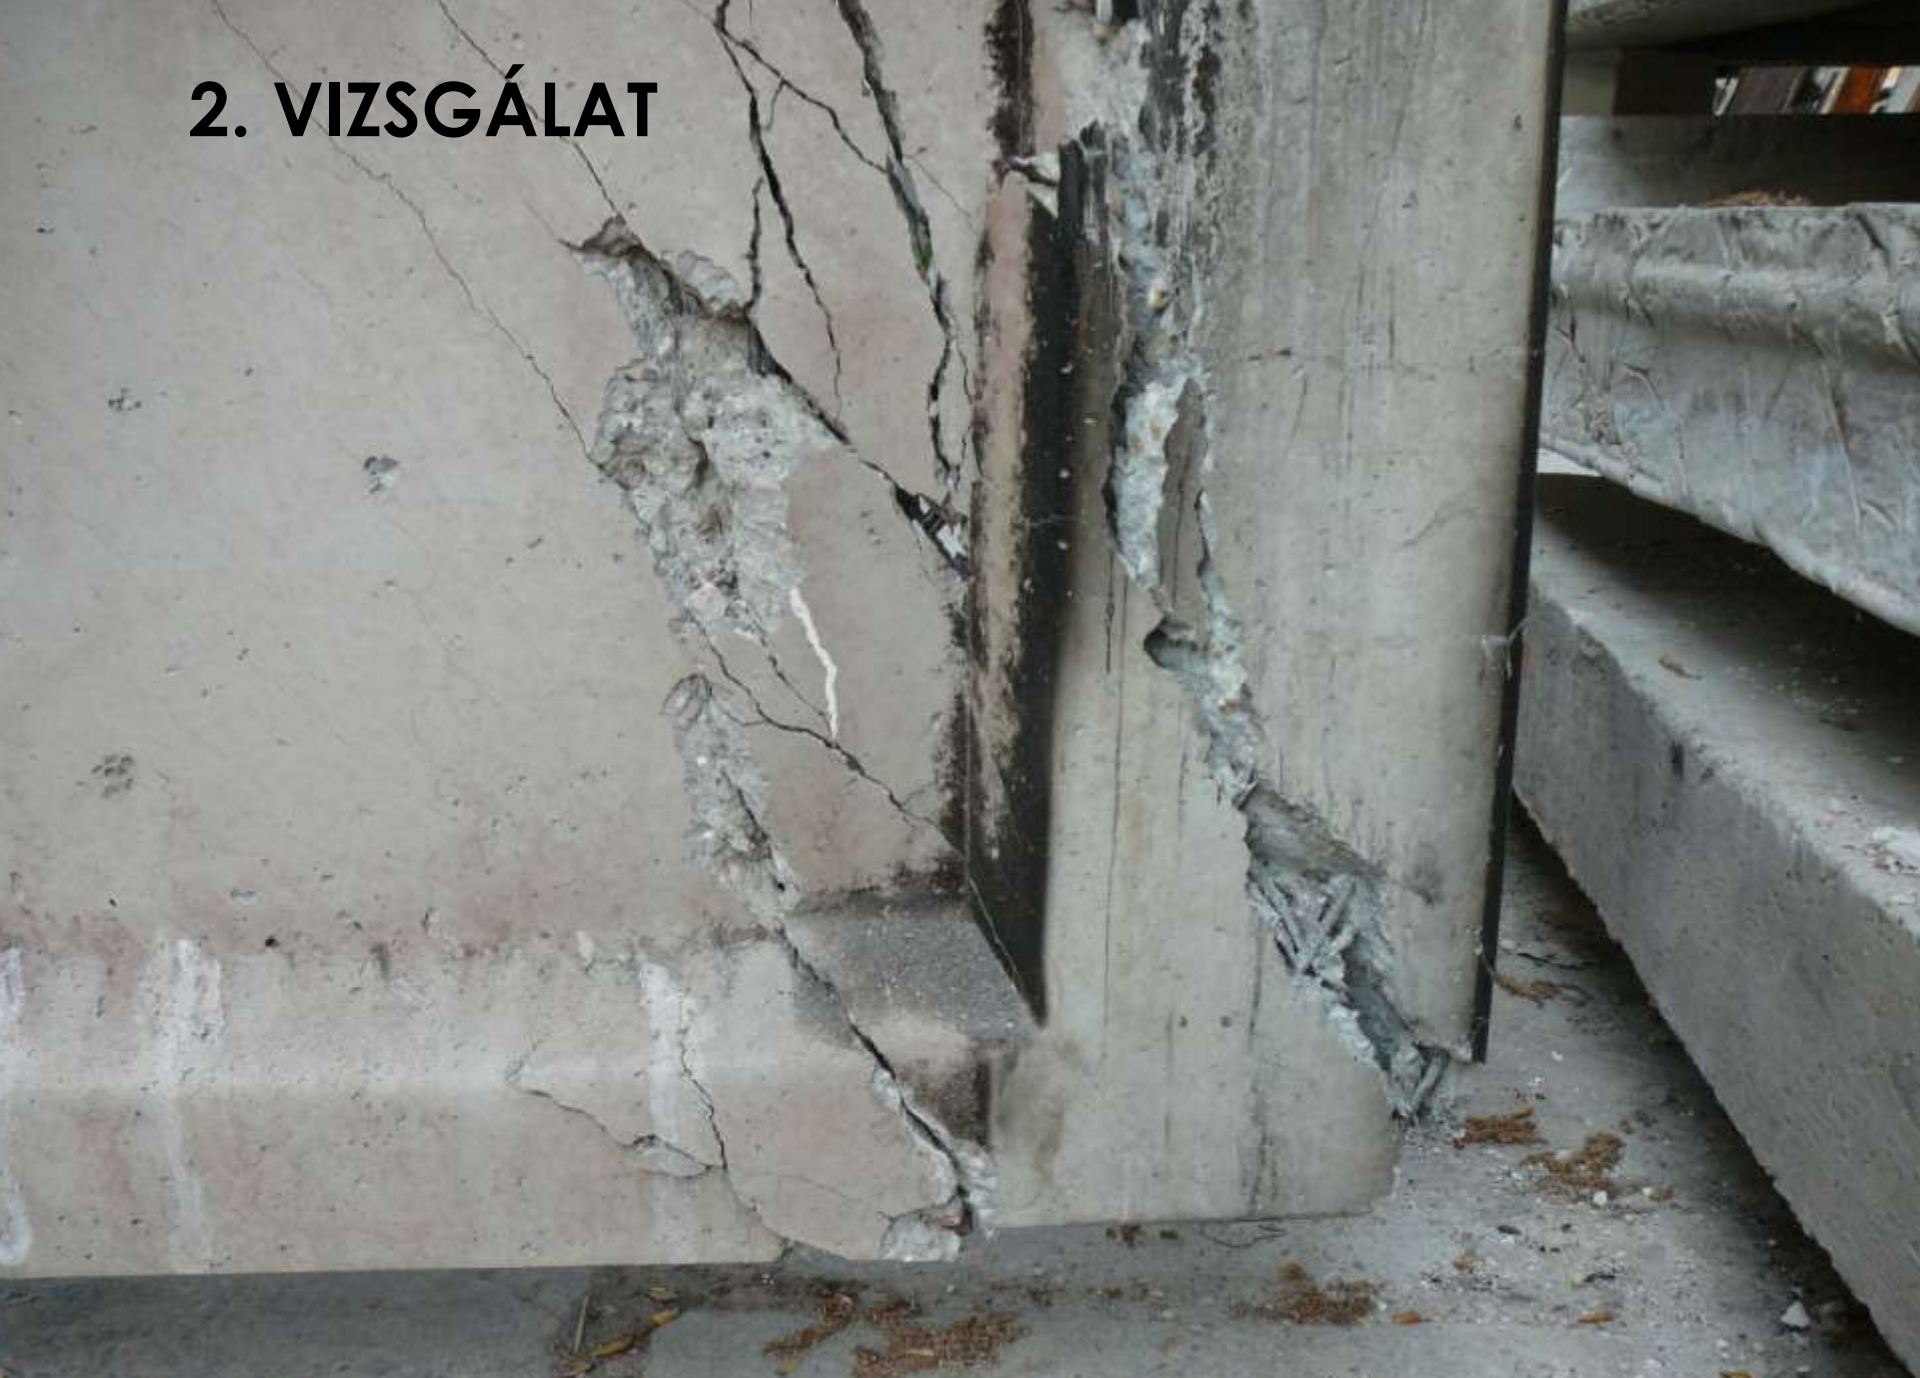
## 2. VIZSGÁLAT

| Gerenda sorszáma | Kiegészítőanyag típusa | PP száladagolás [kg/m <sup>3</sup> ] | Terhelés, [kN] | Tönkremenetel időpontja [perc] |
|---|---|---|---|---|
| <b>2.</b> | <b>mészkőliszt</b> | <b>2</b> | <b>2 × 350</b> | <b>44</b> |

A mészkőliszt kiegészítőanyaggal és  $2 \text{ kg/m}^3$  száltartalommal készült betongerendák tönkremenetele 44 perc után következett be.
