# BETON VISELKEDÉSE ÉS TERVEZÉSE TŰZRE

**Dr. Majorosné dr. Lublók Éva**

Kecskemét, 2015. december 14.

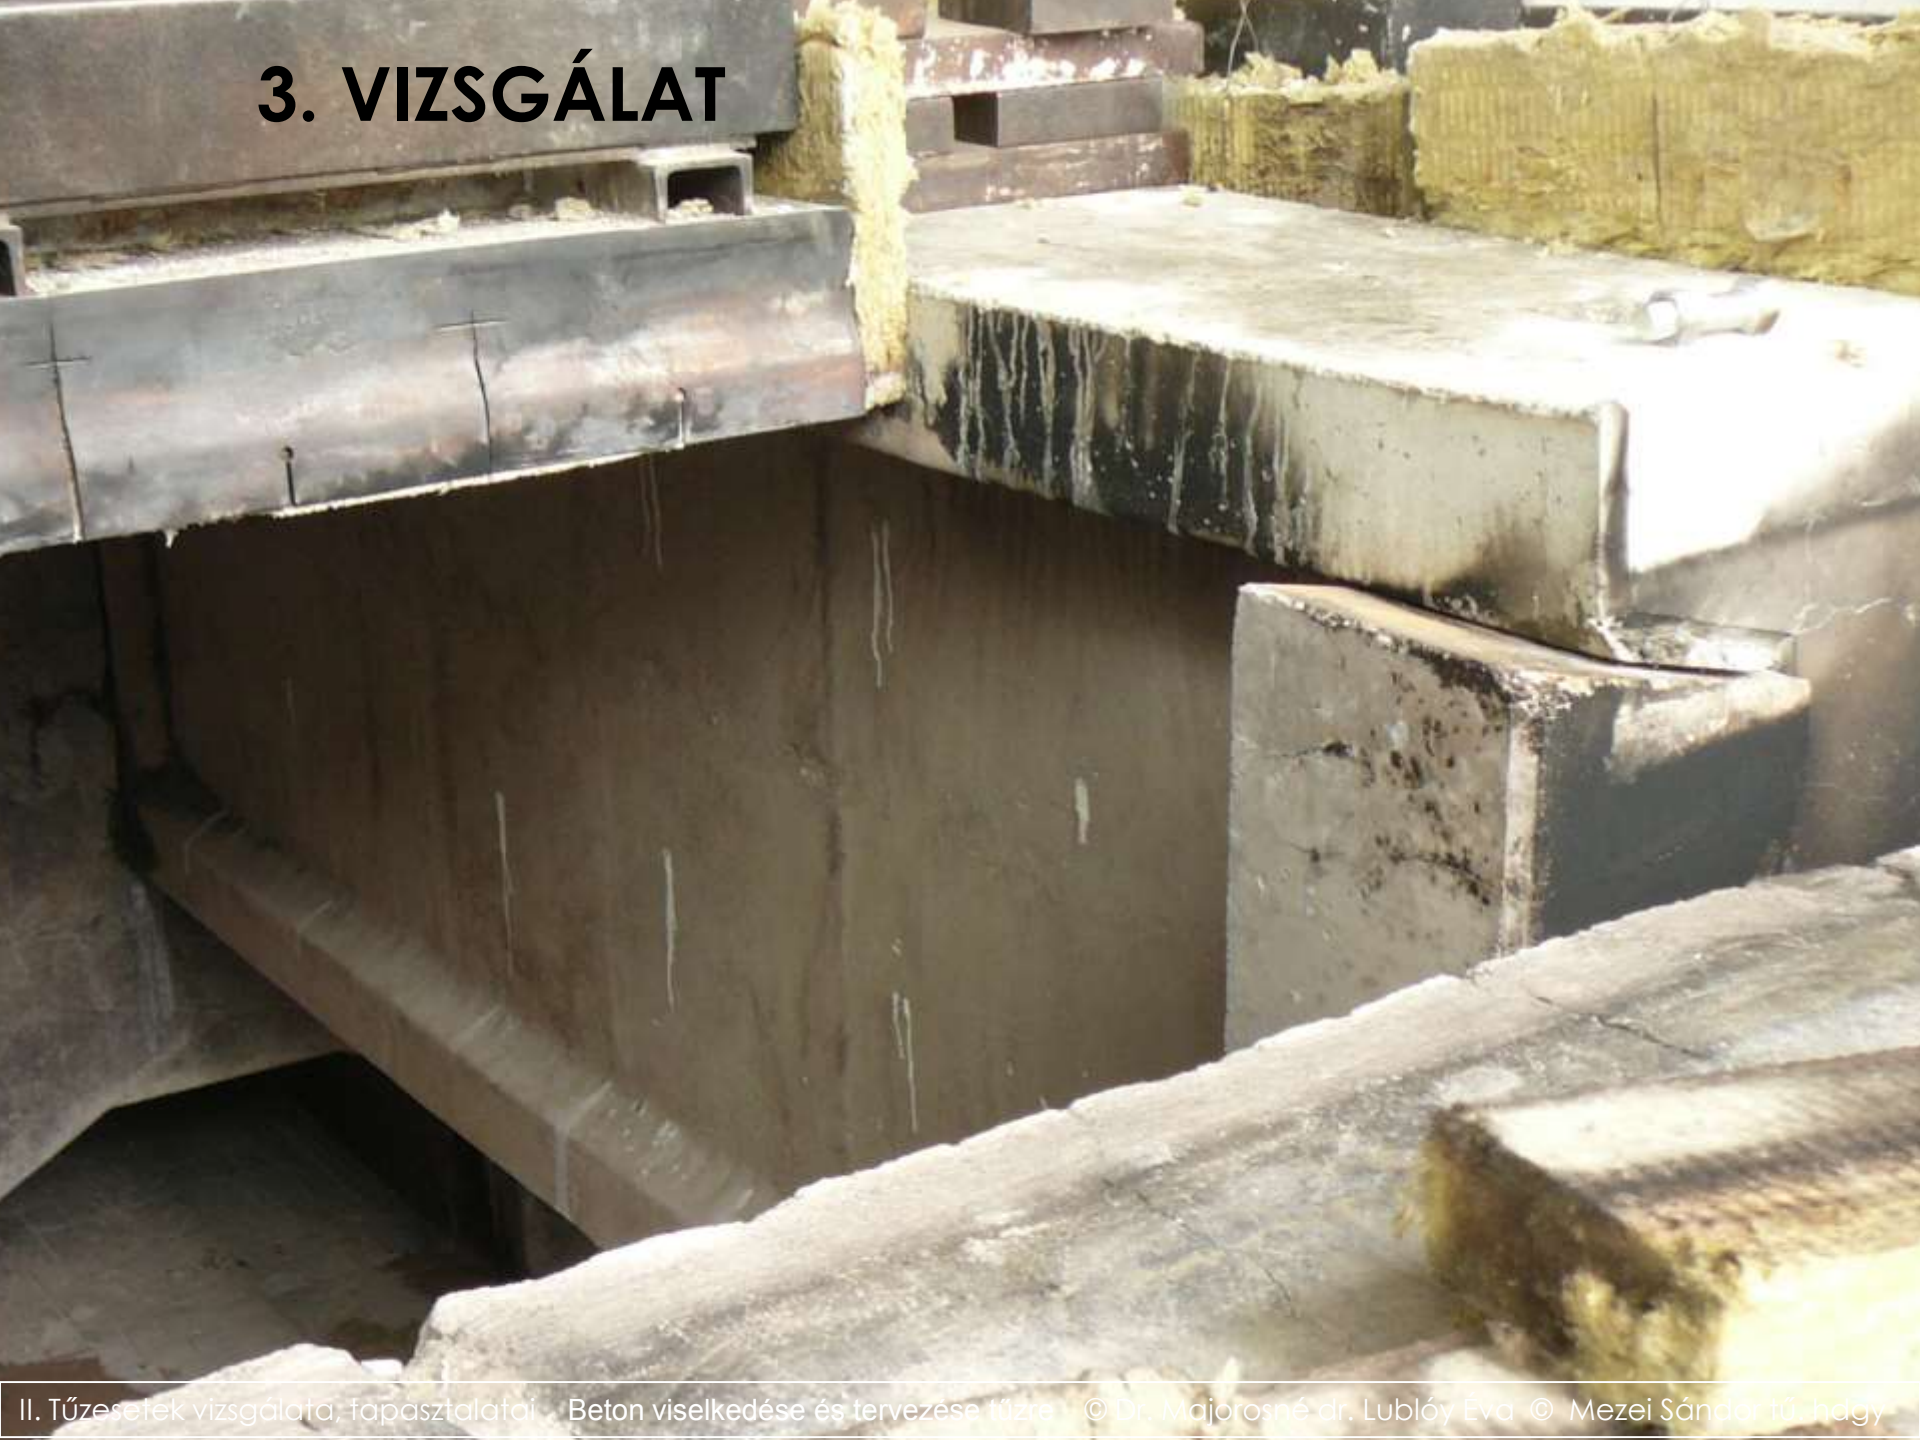
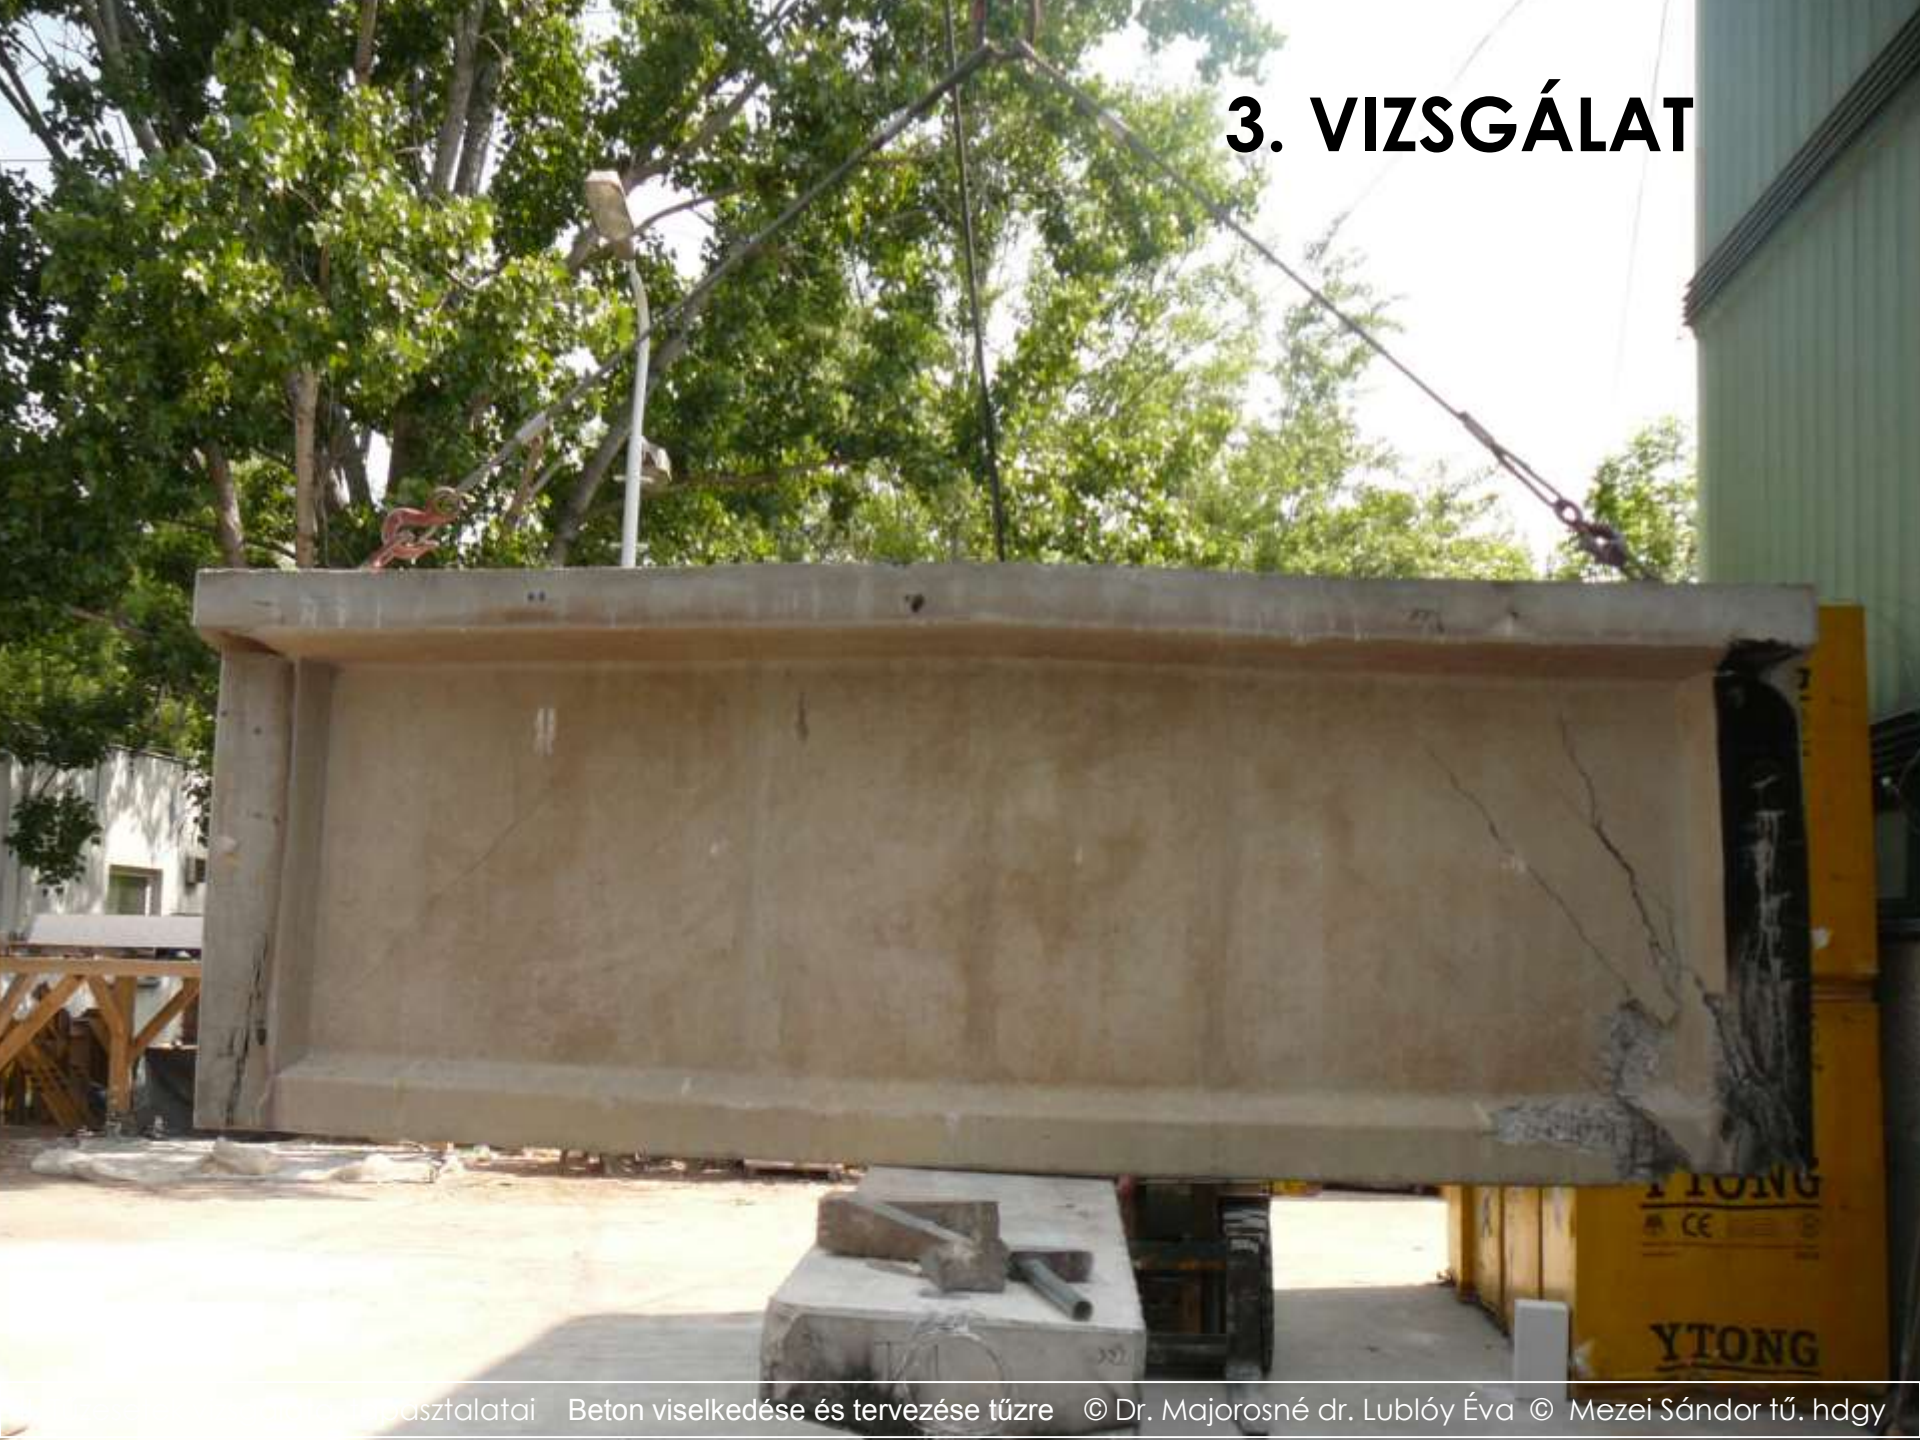
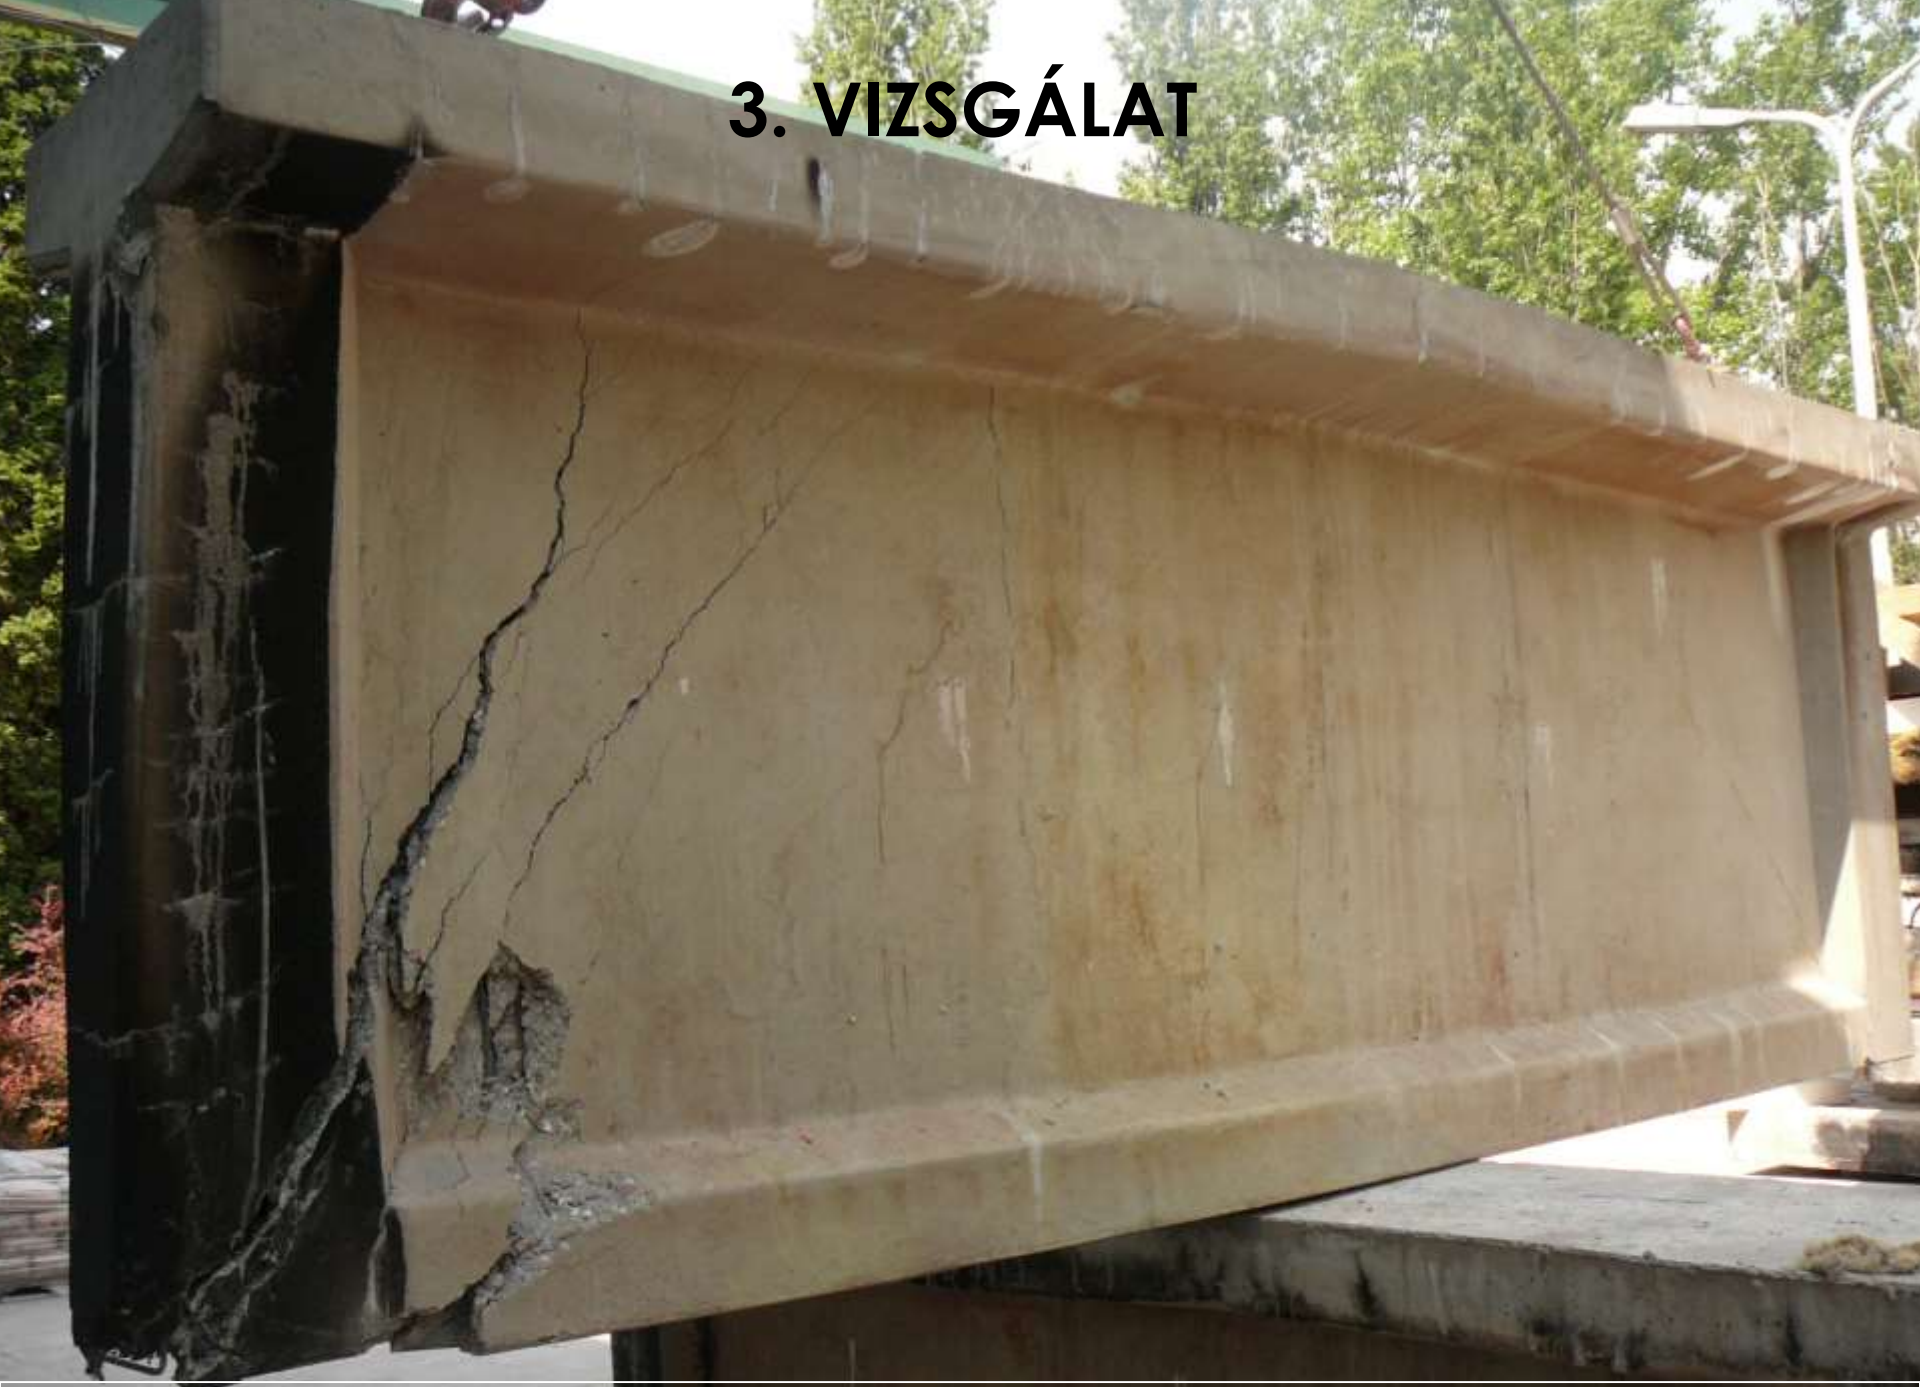
### 3. VIZSGÁLAT

| Gerenda sorszáma | Kiegészítőanyag típusa | PP száladagolás [kg/m <sup>3</sup> ] | Terhelés, [kN] | Tönkremenetel időpontja [perc] |
|---|---|---|---|---|
| <b>3.</b> | <b>kohósalak</b> | <b>1</b> | <b>2 × 288</b> | <b>71</b> |

A tűzállóság jelentős növekedését azonban csak a mészkő adalékanyag kohósalak adagolásra való cseréjével és egyidejű  $1 \text{ kg/m}^3$  PP száladagolással sikerült elérni (71 perc).
