Heizler György

Szendvicspanel falak égetése – hogyan viselkednek tűzben?

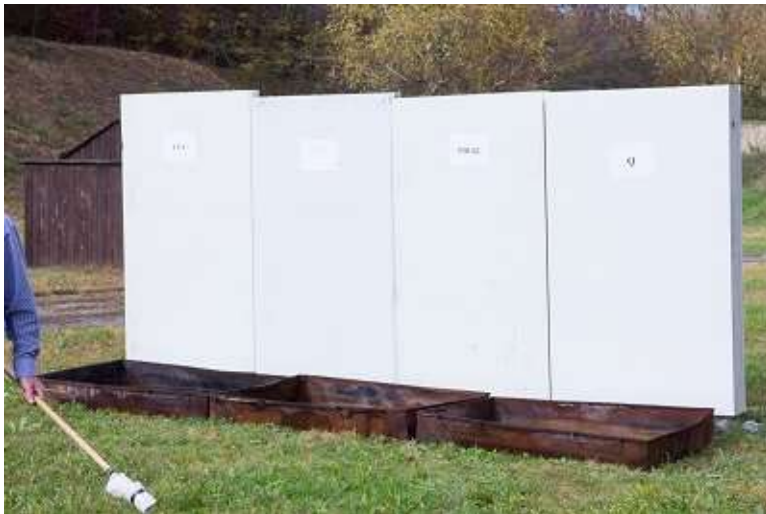
Az október 25-én szép napsütéses időben lefolytatott égestésen a teljes összehasonlíthatóság érdekében a korábbi kísérlet (2015/2-19. old.) feltételeit teljes mértékben lemásoltuk. A 2x1 méteres, 8 cm vastag hőszigetelő maggal gyártott, szerelhető illesztési hézagokkal ellátott falpaneleket *függőleges helyzetben, szorosan egymás mellé* helyeztünk fel a tartószerkezetre.

A kezdet IPN, Kőzetgyapot, PIR, QuadCore

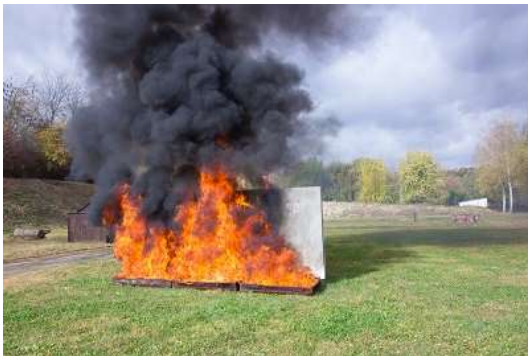
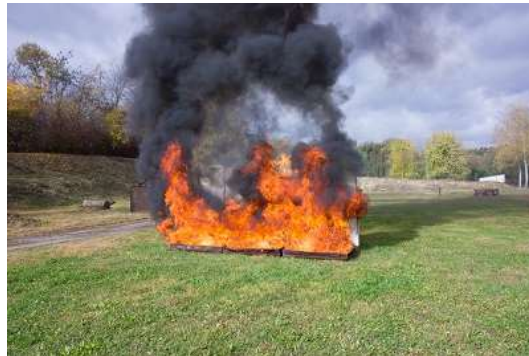
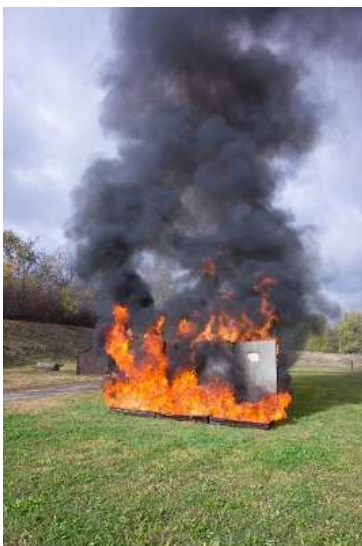
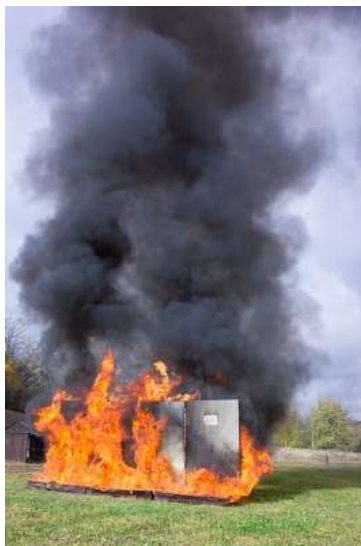
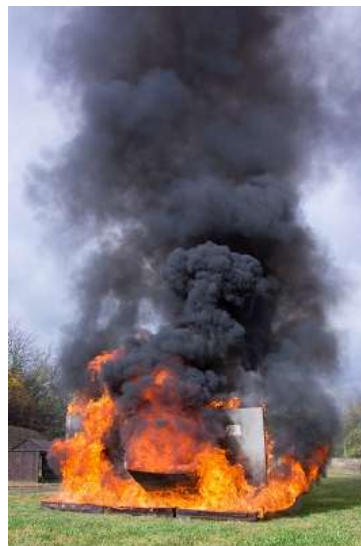
Azt modelleztük, hogy gázolaj folyt ki a falak mellett, ami meggyulladva azonnal nagy lánggal és sűrű füsttel kezdett égni. A gyújtást követően háromméteres lángok égtek a falak előtt. Most már gyakorlottan néztük a felcsapó lángokat és a panelek tűzhatásra történő változásait, aminek az első látványos jelére a lángthatás felőli oldalon a lemezburkolat leválására nem kellett sokáig várni.

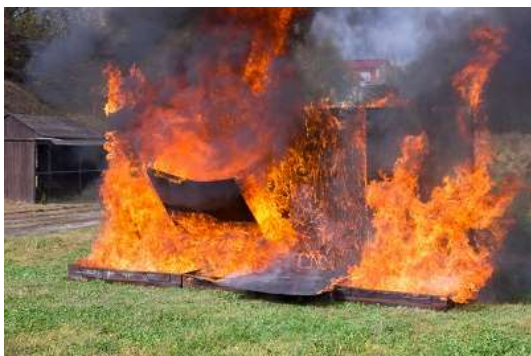
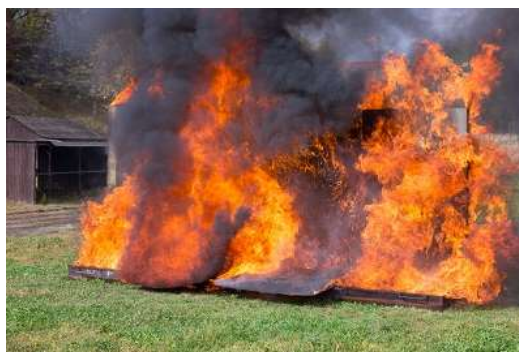
A kőzetgyapot panel burkolata lehullik, a PIR-en átfut a láng

- 1 perc 35. mp-ben a PIR, 1 p. 39 mp-ben a Kőzetgyapot, 1 perc 44. mp-ben az IPN (csak megcsúszott, de nem dőlt le) és 2 perc 5. mp-ben a Q panel lemeze borult le.
- Az előző kísérletnél ezek az idők, így alakultak: 1perc 28 mp-ben az IPN, 1 p. 32 mp-ben a PUR, a 2. percen pedig a PUR lemezborítása esett le. A 2. percen a kőzetgyapot szigetelésű panel lemeze is megcsúszott, de az égetőtálca sarka megfogta, így ott a hőszigetelő anyag nem vált szabaddá.

A jelzett időpontokban a PIR teljes felületén átfutott a láng és az IPN felületén is tapasztalható volt egy kisebb lánghatás, bár ennek a lemeze nem borult le és nem takarta be az égő anyagot. A kőzetgyapot panelen ez a lángátfutás nem következett be, viszont intenzív fekete füstfelhő szállt fel a panelből. Ez 1 perc 46. másodperctől volt észlelhető, miközben a PIR panel hőszigetelő anyagának alsó harmadában és a jobb oldalán égést tapasztaltunk. Ekkor a középső égető tálcában a ráborult panellemez miatt az égés nem folytatódott, a két szélső tálcában viszont a maradék éghető anyag tovább égett, tovább melegítve az IPN és a QuadCore felületét még mintegy 30-40 másodpercig. A 2. perc 20. másodpercében ugyanis a Kőzetgyapot panel lehullott burkoló lemeze által takart felület alól az égő folyadék lángok az IPN panelre irányultak és csak 2 perc 38. mp-ben szűnt meg teljesen a tálcákban az égés.

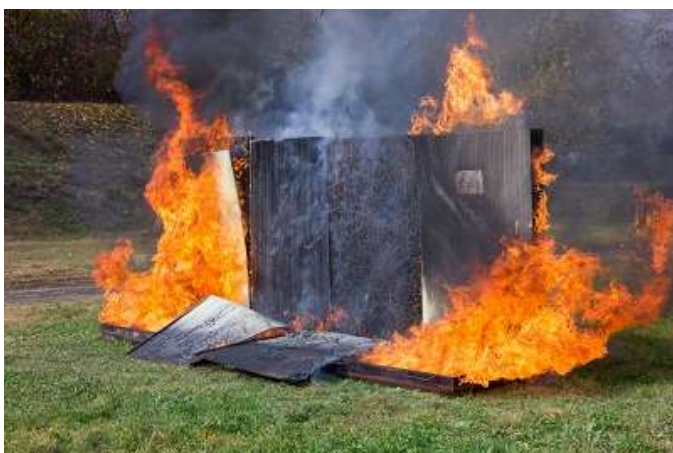
A két középső lemez alól kiégő gázolaj melegíti a két szélsőt

Ezt követően önálló égést csak a PIR panel hőszigetelő anyagának felületén tapasztaltunk, amelynek jobb felső szélén és ugyancsak jobb oldalon, alul apró lángokkal égett a hőszigetelő anyag, mindez az égés, apró füstfelhőcskékkal, a 4. perc 30. másodpercéig tartott.

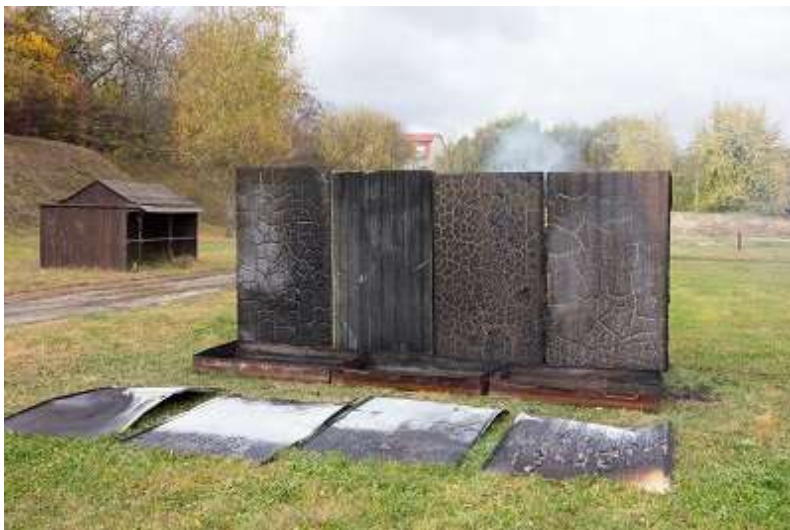
– A látható felületi károsodások

Most a panelek hőszigetelő anyaga a tüztől, az eddigiekben is tapasztalt, érdekes repedéstérképet eredményezett. Ez az ilyen panelek tervezett reakciója, felületi duzzadása és szenesedése, hogy megvédje a hőszigetelő anyagot a további károsodástól. A lények a védelmi képessége a „térkép” szabdaltságában és a repedések mélységében van. Az IPN repedéstérképe kb. 20 cm nagyságú, amelyek mélysége alul a legnagyobb lánghatásnál 2 cm-es, felfelé fokozatosan csökken. A PIR panel ehhez képest sűrűbb szerkezetű (kb. 10 cm) repedései felületén is károsodás, égési pernye látható. Gyakorlatilag végig egyenletesen károsodott. Ezekhez képest a QuadCore hőszigetelő repedéstérképe nagyobb (kb. 30-35 cm), a repedések alul 1-3 mm mélységűek, a panel felső harmadában alig érzékelhetők.

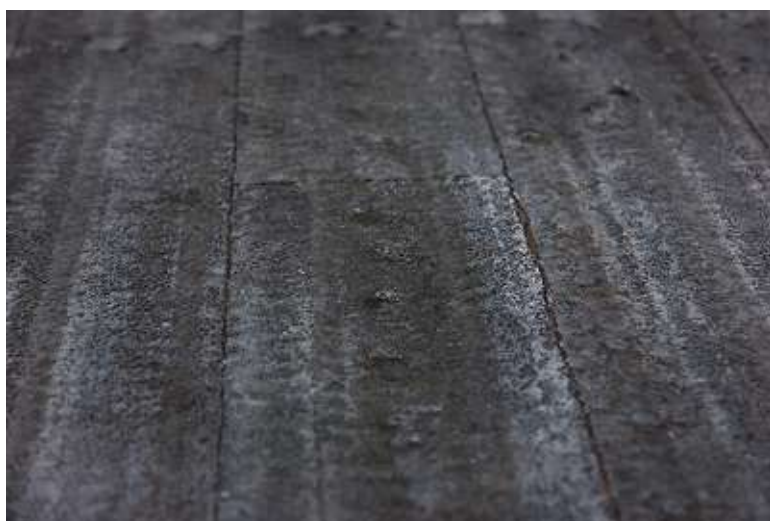
A kőzetgyapot panel teljes felületén egyenletes, fekete színű kormozódás látható, a kőzetgyapot csíkok (a tábla 20 cm x 2 m-es darabokból áll) egymástól kissé elváltak, de nem estek szét.

– A kőzetgyapot felülete

A vizsgálatokat végző szakemberek szerint a kőzetgyapotos szendvicspanelek lángolásában és tömegcsökkenésében nincs semmi meglepő. Részben vannak olyan kőzetgyapotok, amelyek a bennük lévő kötőanyag gyantatartalma miatt eleve nem kapnak A1-A2-es minősítést. Az ilyen paneleknél pedig a kőzetgyapot és az acéllemez közé (általában PUR) ragasztót tesznek, ami jól ég. Ennek a sűrű, fekete füstjét láthattuk most is.

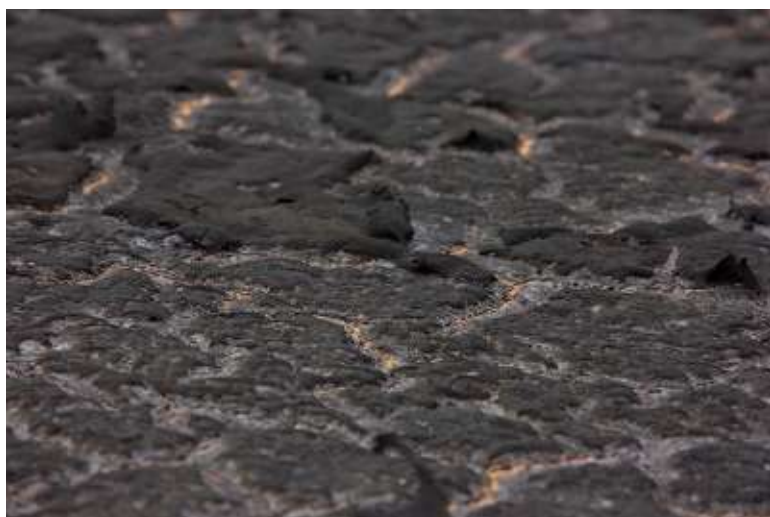
– Szenesedés és pernye a PIR felületén
