20 éve történt: BS tűz – A tűzjelző rendszerek vallatása

Tűzjelzők

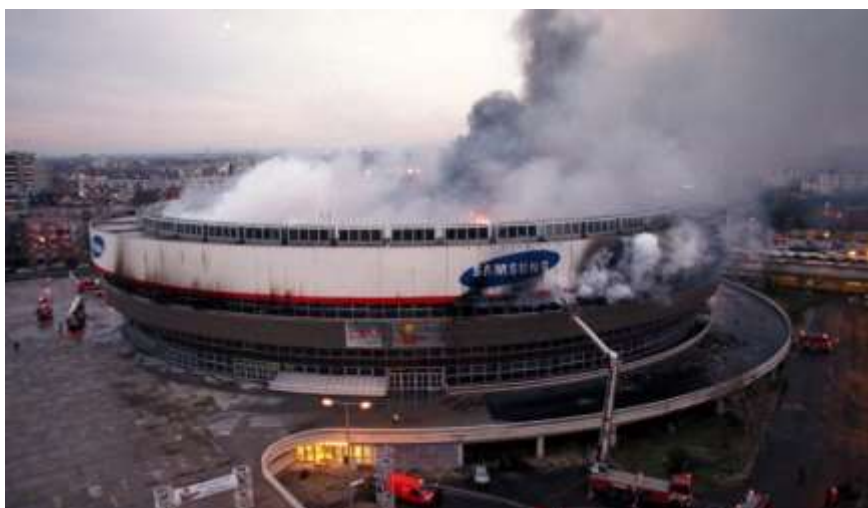
E rész védelmét 792 címzett eszköz kezelésére alkalmas négy hurkos, analóg, 80 zónás címezhető tűzjelző központ látta el. A tűzjelző központhoz illeszthető másodkezelő-kijelző egység csatlakozott. A rendszer fejlesztése fokozatos volt, így különböző jelzésadók kapcsolódtak a központhoz: címzett és hagyományos kézi jelzésadók, hagyományos és címezhető analóg hő érzékelők, hagyományos és címezhető analóg ionizációs füstérzékelők, hagyományos és címezhető analóg optikai füstérzékelők, vonali füstérzékelők.
