## A megelőzési helyzet a Budapesti Műszaki és Gazdaságtudományi Egyetemen

### Lőtér szabályok

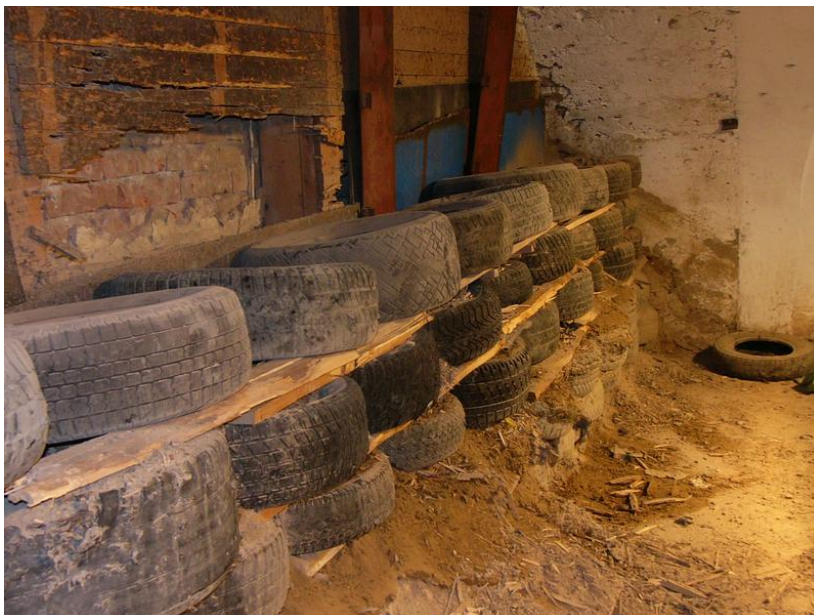
### Golyófogó fal

A kérdéses lőtérben a fal tartószerkezete fából, a golyófogó része, pedig egy sorban elhelyezett használt gumiabroncsokból és

keményfából készült. Az abroncsok közti teret homokkal töltötték fel.

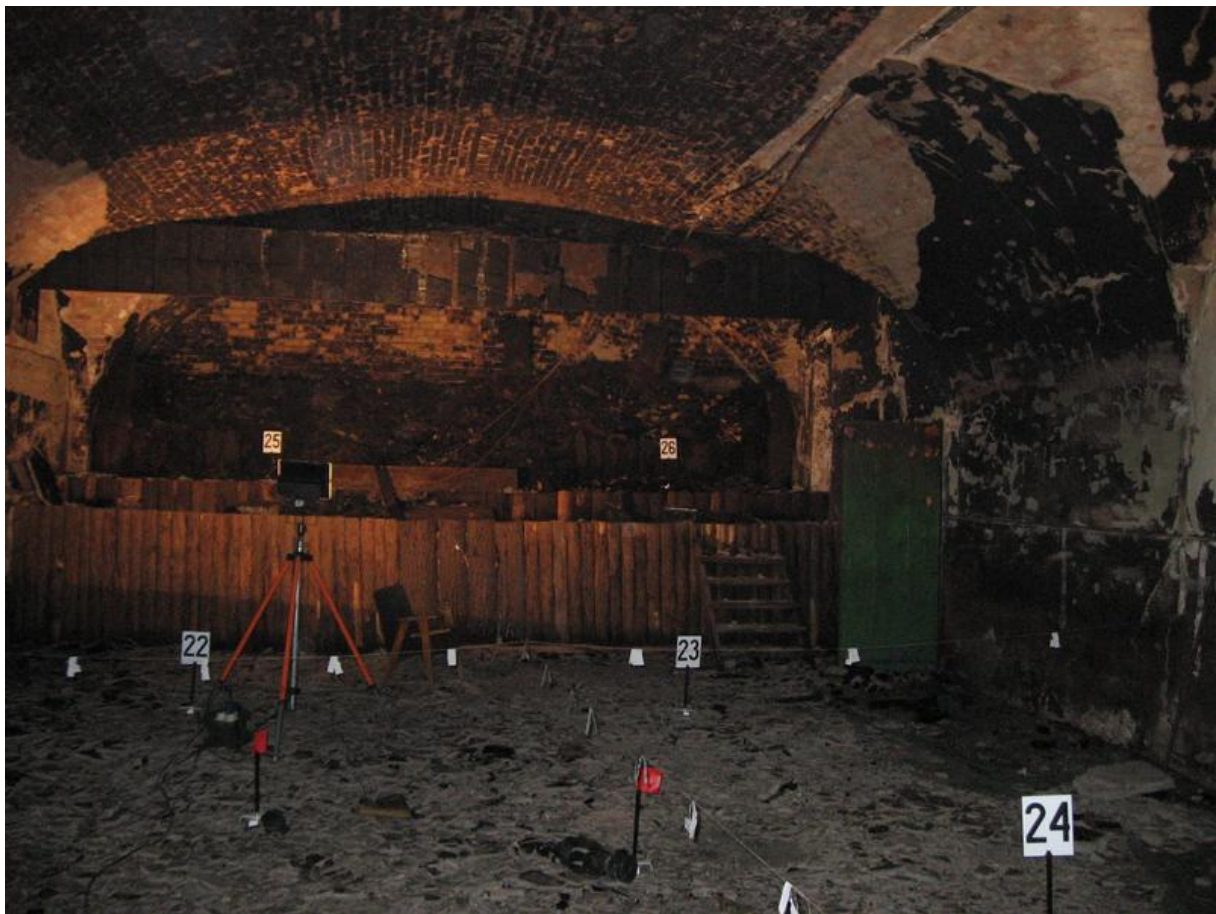
A lőtér óvóhelynek minősített helyiségben működik.
