# VÉDELEM

katasztrófa- és tűzvédelmi szemle

2007. XIV. évfolyam 4. szám

# Minden szint égett a debreceni panelház tüzeseténél

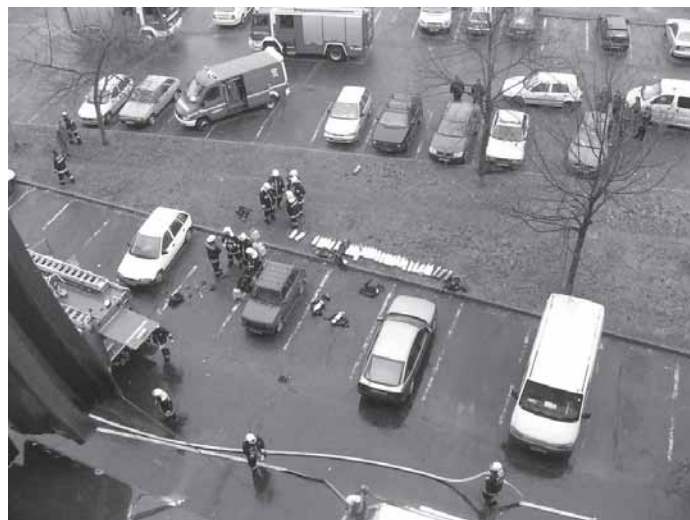
A légzőpalackok gyorsan kiürültek

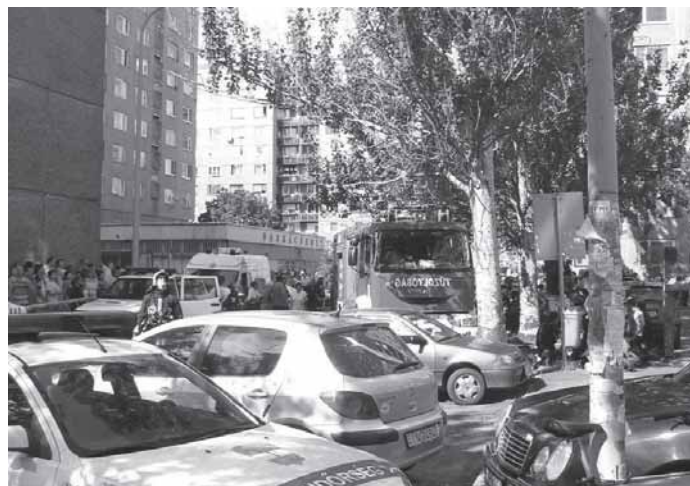
**A kórhely megközelítését a fák és a parkoló autók akadályozták**

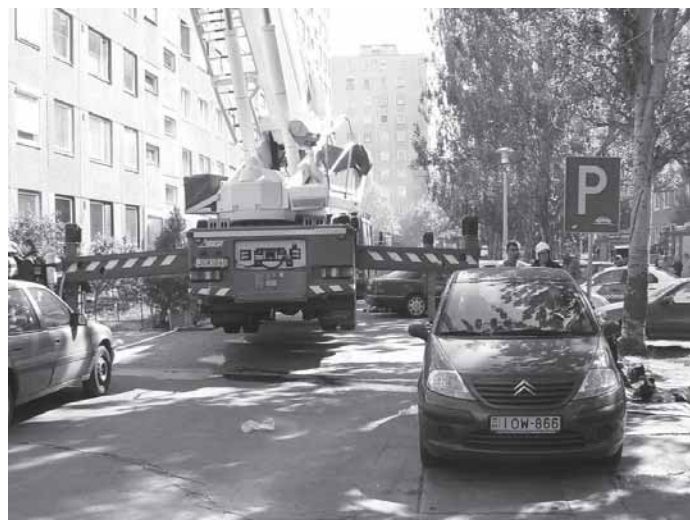
**Az emelőkosaras járművet csak nagy nehézségek árán sikerült kitalálni**

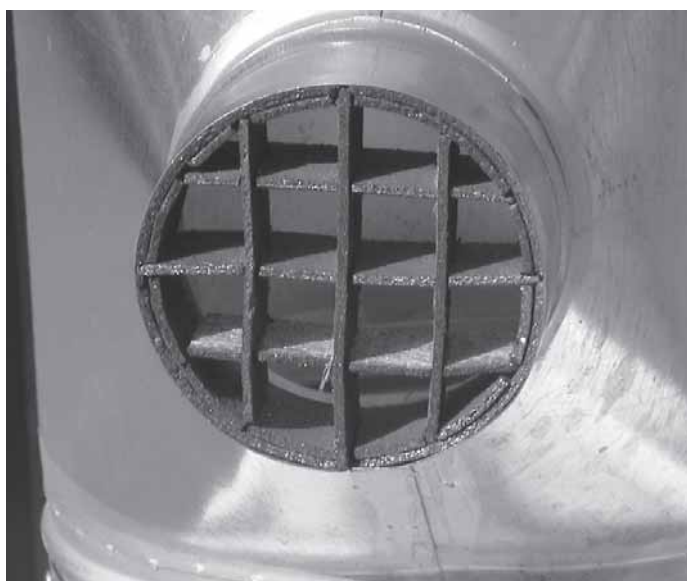
**A szellőzőrács hő hatására lezár**
